**INFORME DE AUDITORÍA N° 081-2023-2-0373-AC**

**AUDITORÍA DE CUMPLIMIENTO  
MUNICIPALIDAD DISTRITAL DE QUEROCOTO  
QUEROCOTO-CHOTA-CAJAMARCA**

**“EJECUCIÓN, SUPERVISIÓN, RECEPCIÓN Y LIQUIDACIÓN DE  
LA OBRA MEJORAMIENTO DEL SISTEMA DE AGUA POTABLE E  
INSTALACIÓN DE UNIDADES BÁSICAS DE SANEAMIENTO  
(UBS), EN LAS COMUNIDADES DE EL ROCOTO, EL PALMO,  
PARAGUAY Y AYANCHACRA, DISTRITO DE QUEROCOTO –  
CHOTA – CAJAMARCA”**

**PERÍODO: 15 DE AGOSTO DE 2019 AL 29 DE SETIEMBRE DE 2021**

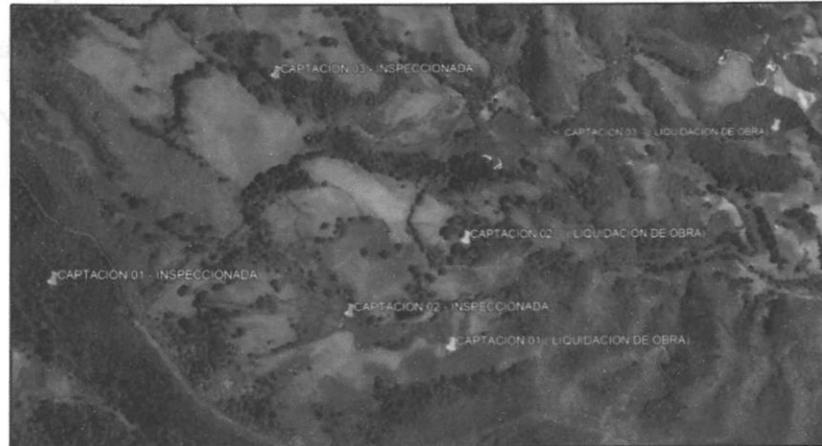
**1.- Captación de manantial:** Se pudo constatar que existen tres captaciones de manantial, las cuales se encuentran ubicadas en coordenadas diferentes a las indicadas en los planos post construcción de la liquidación de obra y planos del expediente técnico.

Se aprecia que la ubicación de las tres captaciones inspeccionadas no coincide con la ubicación indicada en los planos post construcción de la liquidación de obra y expediente técnico.

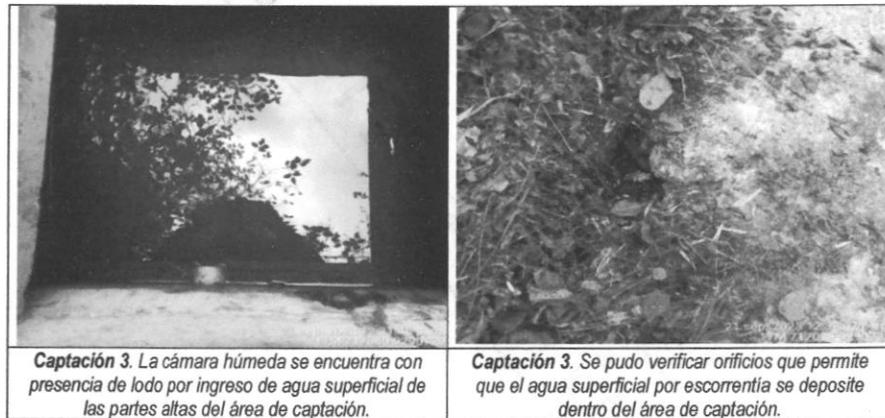
En cuanto a la captación N° 3, igualmente esta ha sido cambiada de ubicación respecto a los planos de post construcción de la liquidación de obra; también presenta orificios en el área de captación lo que le permite captar por escorrentía el agua superficial de las partes altas. De igual manera, se pudo verificar que la cámara húmeda se encuentra con lodo hasta la altura del rebose y las válvulas que se encuentran en la caja de válvulas se encuentran inoperativas como consecuencia del lodo que ha ingresado.

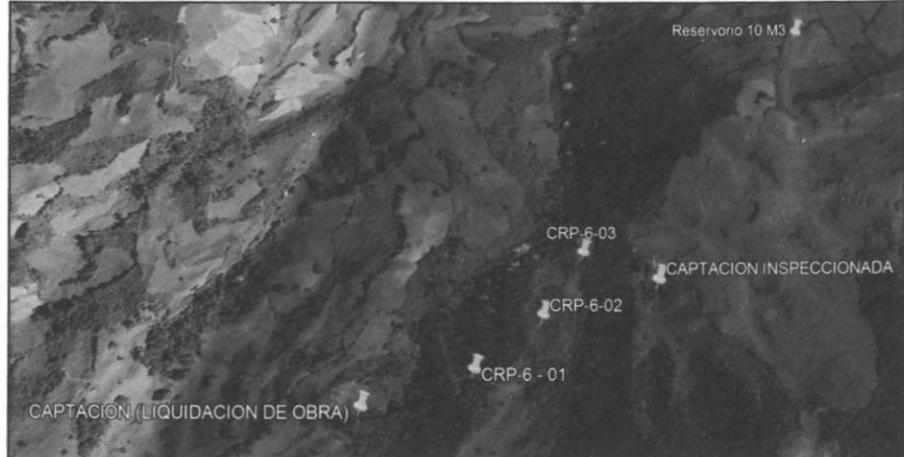
De igual manera, durante la inspección física a la obra se advirtió que en el sistema de agua potable de la comunidad El Palmo, la captación de manantial ha sido construida en un lugar que no coincide con las coordenadas establecidas en el expediente técnico (Apéndice N° 7) ni en los planos de post construcción de la liquidación de obra aprobados por la entidad; así como, la mencionada captación presenta filtraciones de agua que se desconoce su proveniencia conforme quedó asentado en el Acta de Inspección Física a la Obra N° 01 – Comunidad El Palmo (Apéndice N° 8), que textualmente indica:

Se aprecia que la ubicación de la captación inspeccionada no coincide con la ubicación indicada en los planos post construcción de la liquidación de obra y expediente técnico.

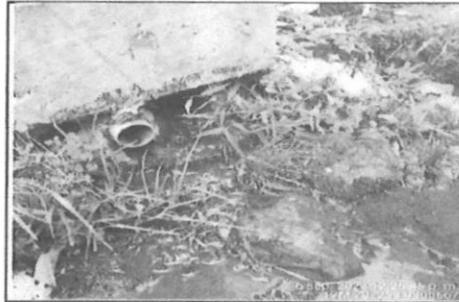
Anexo N° 01 del Acta de Inspección Física a la Obra N° 01 – Comunidad El Palmo

\* La ubicación de la captación ha sido modificada, no habiéndose construido esta en las coordenadas iniciales señaladas en el expediente técnico.

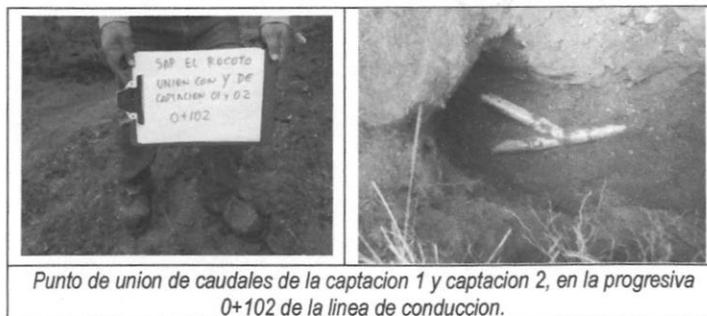
Al respecto, la construcción de las dos cámaras de reunión fue proyectada con la finalidad de reunir caudales de las captaciones 1 y 2 (cámara de reunión 1); y juntar caudales de la cámara de reunión 1 con el caudal de la captación 3 (cámara de reunión 2). Sin embargo, de la visita de inspección de la Obra, se ha podido constatar que no se ha construido ninguna cámara de reunión según lo establecido en el expediente, muy por el contrario la unión de caudales se ha realizado mediante accesorios de PVC SAP como Y, tal como lo apreciamos en las siguientes imágenes:

Punto de union de caudales de la captacion 1 y captacion 2, en la progresiva 0+102 de la línea de conducción.

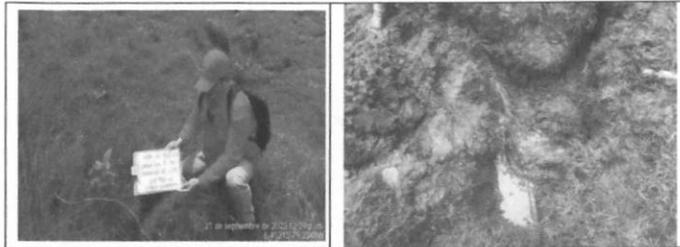
Punto donde se unen los caudales del caudal que sale de la union de la captacion 1 y 2 con el caudal de la captacion 3, en la progresiva 0+510 de la linea de conduccion.

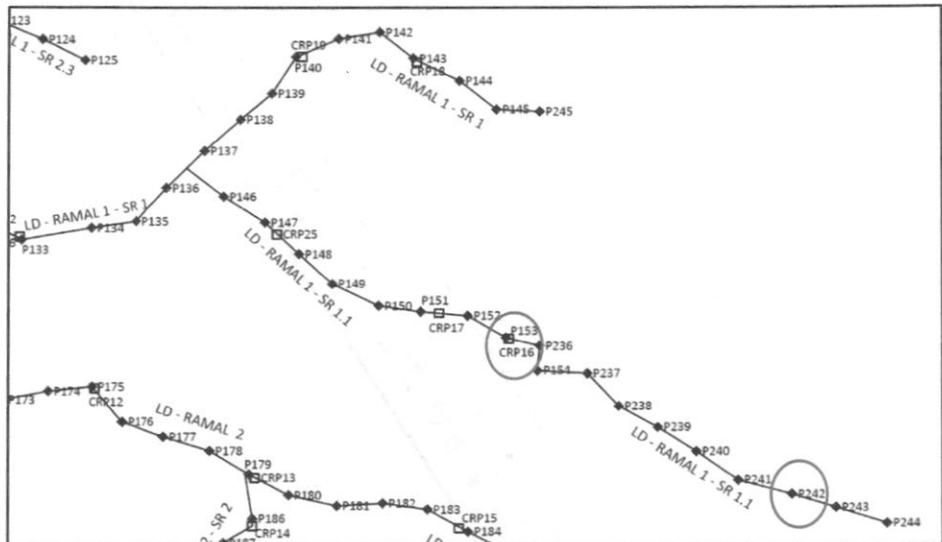
Al respecto, es preciso mencionar que, una de las 41 estructuras verificadas es la CRP Tipo 7 N° 16, con un cota de 2171 msnm en el ramal "LD-RAMAL 1-SR 1.1"; es por ello, que resulta importante dejar asentado en la presente acta que, según el anexo 1 y anexo 3 del "Acta de verificación física de material de cama de apoyo en la línea de conducción, aducción y distribución en el Sistema de Agua Potable en la localidad El Rocoto" de 13 de octubre de 2023, se verificaron los puntos P239 y P242, cuyas cotas identificadas son de 2100 msnm y 2053 msnm ambos puntos ubicados en el mismo ramal de la CRP Tipo 7 N° 16, es decir, "LD-RAMAL 1-SR 1.1", existiendo un desnivel desde la CRP Tipo 7 N° 16 hasta el P242 de 118 metros, tal como se grafica en la siguiente imagen:

Situación, que pone en riesgo la durabilidad de la tubería por sobre carga de presiones en dicho tramo de la red de distribución del sistema de agua y por ende el abastecimiento del sector de dicha comunidad.

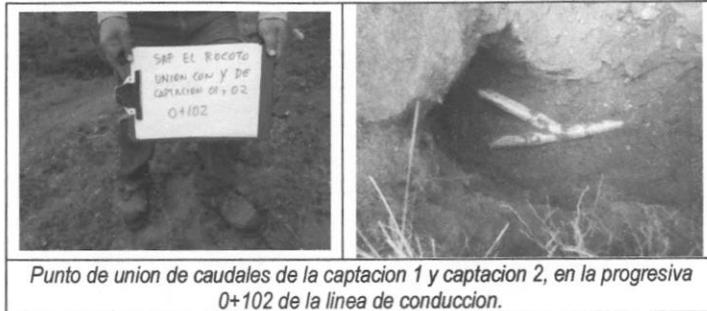
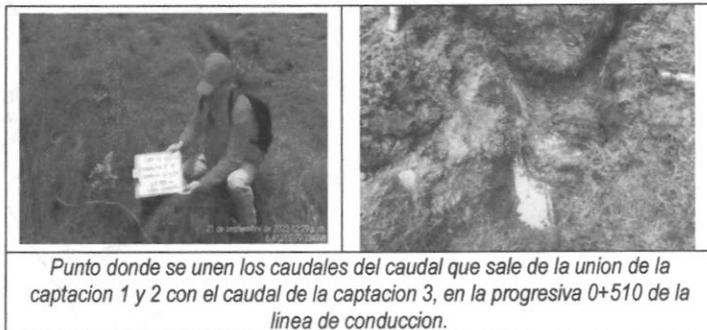
No obstante, de la visita de inspección física a la obra, se pudo constatar que, de las dos cámaras de reunión presupuestadas y pagadas para su ejecución en las valorizaciones de obra N° 05, 06 y 08 (Apéndice N° 9), ninguna de ellas se ha realizado, tal y como se dejó constancia en el "Acta de Inspección Física a la Obra N° 03 – Comunidad El Rocoto" de 3 de octubre de 2023 (Apéndice N° 8), donde indica textualmente lo siguiente:

Al respecto, la construcción de las dos cámaras de reunión fue proyectada con la finalidad de reunir caudales de las captaciones 1 y 2 (cámara de reunión 1); y juntar caudales de la cámara de reunión 1 con el caudal de la captación 3 (cámara de reunión 2). Sin embargo, de la visita de inspección de la Obra, se ha podido constatar que no se ha construido ninguna cámara de reunión según lo establecido en el expediente, muy por el contrario la unión de caudales se ha realizado mediante accesorios de PVC SAP como Y, tal como lo apreciamos en las siguientes imágenes:

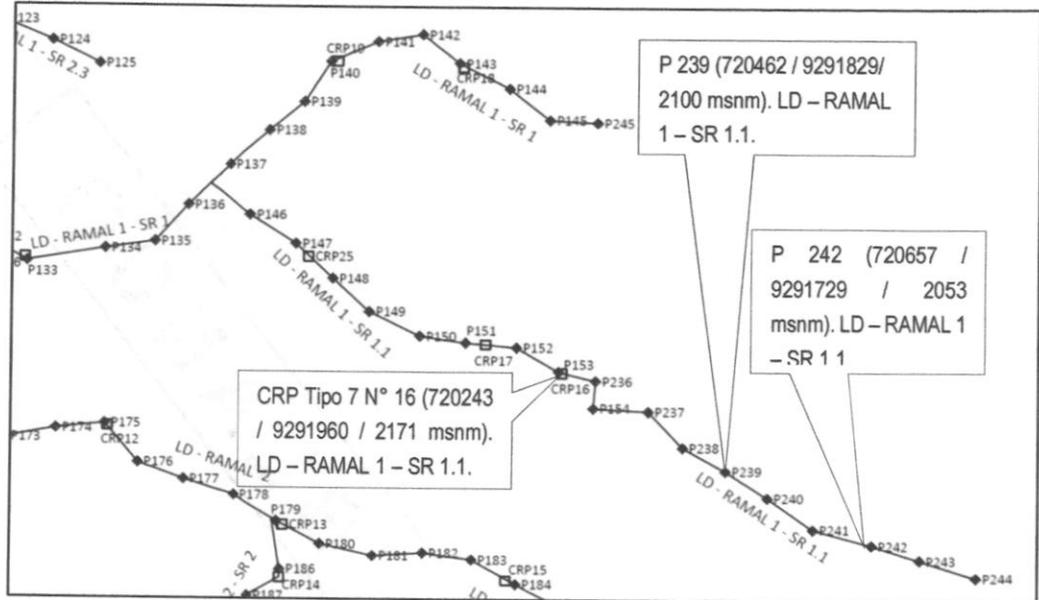
ubicados en el mismo ramal de la CRP Tipo 7 N° 16, es decir, "LD-RAMAL 1-SR 1.1", existiendo un desnivel desde la CRP Tipo 7 N° 16 hasta el P242 de 118 metros, tal como se grafica en la siguiente imagen:

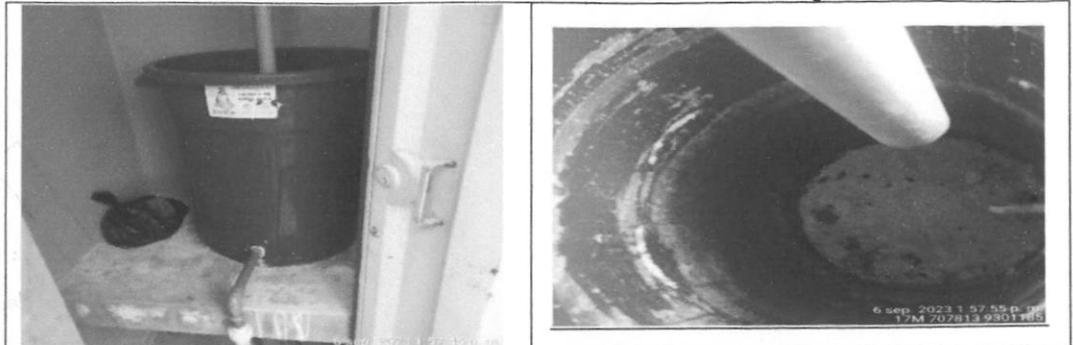
*En relación con el sistema de cloración por goteo, se verificó que la Partida 01.02.02.03.11.01 "Suministro e instalación de hipoclorador por goteo" no se encuentra instalado, con respecto a los siguientes elementos: Tanque plástico 500 lts, Válvula de paso Br ¾", Válvula de paso Br ½" y Grifo de Br ½"; así como, el sistema no se encuentra en funcionamiento.*

Se constató que el sistema de cloración no se encuentra en funcionamiento debido a que los elementos que lo componen no han sido instalados.
