INFORME DE ACCIÓN DE OFICIO POSTERIOR
N° 008-2022-OCI/0448-AOP

**“APROBACIÓN Y EJECUCIÓN DEL IOARR: RENOVACIÓN
DE EDIFICACIÓN, EN EL MERCADO DE ABASTOS,
DISTRITO DE OXAPAMPA, PROVINCIA OXAPAMPA,
DEPARTAMENTO PASCO”**

OXAPAMPA, 22 DE DICIEMBRE DE 2022

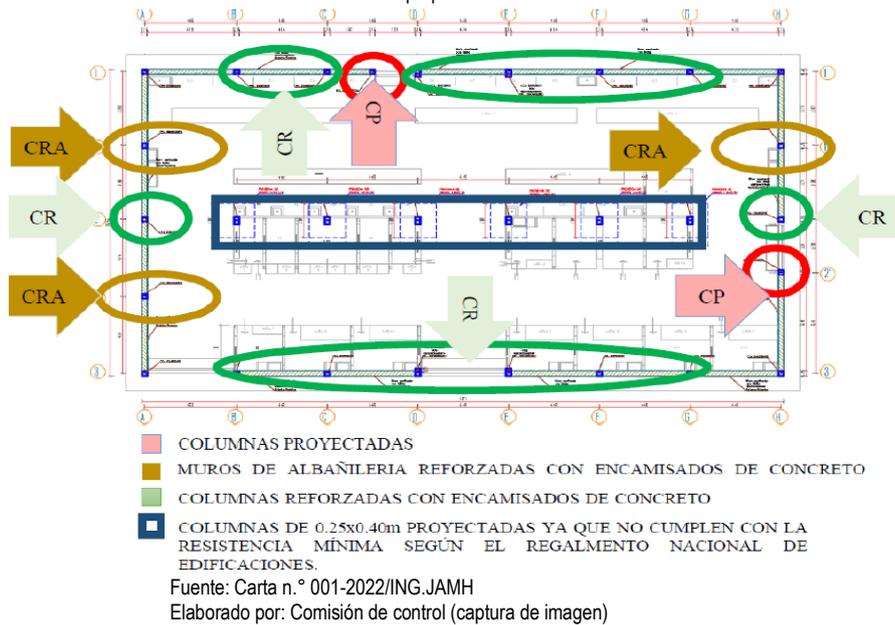
Captura de imagen n.º 02
Planta de propuesta de reforzamiento

³² Coincide con la propuesta de reforzamiento del segundo archivador de 248 folios.
