**INFORME DE CONTROL ESPECÍFICO N° 082-2023-2-
0449-SCE**

**“PARTIDAS EJECUTADAS, APROBADAS,
RECEPCIONADAS Y PAGADAS DE LA OBRA: CREACIÓN
DE LA TROCHA CARROZABLE ANEXO LIRIOPAMPA –
PARACSHA DEL CENTRO POBLADO DE CHUPACA DEL
DISTRITO DE PAUCARTAMBO – PASCO – PASCO”**

PERÍODO: 01 DE AGOSTO DE 2020 AL 31 DE JULIO DE 2021

**6 DE NOVIEMBRE DE 2023
PASCO – PERÚ**

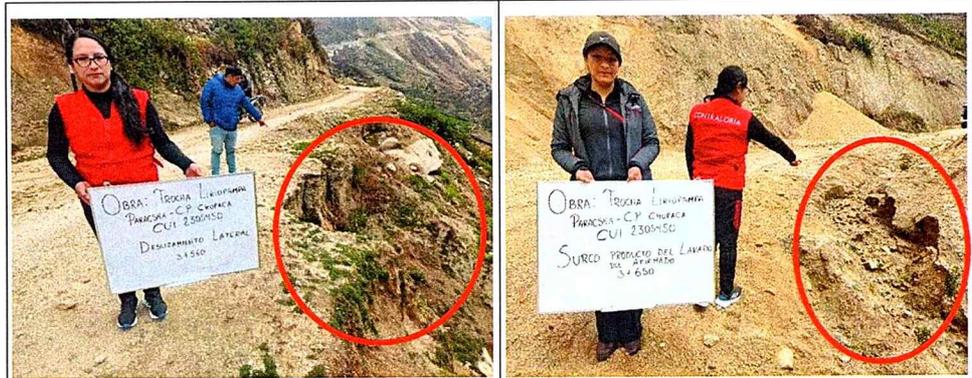
En la progresiva 3+560 km, se muestra deslizamiento lateral de la calzada, dicha falla es producida por múltiples factores siendo uno de ellos la falta de material ligante que asegure la cohesión del afirmado.

En la progresiva 3+650 km, muestra la formación de surcos y/o fisuras producidas por la escorrentía superficial, lavando³³ la carpeta de afirmado, dichas falla son muy notorias debido a que el afirmado no cuenta con los ligantes necesarios que asegure la cohesión de sus partículas.

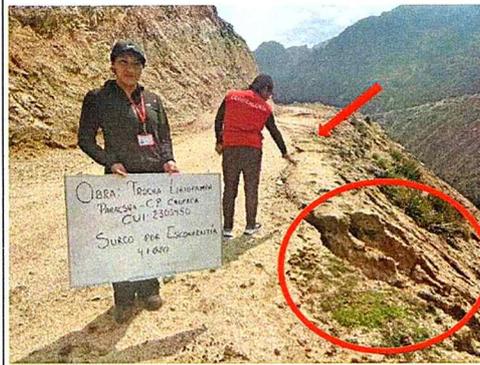
En la progresiva 4+620 km, se muestra la erosión del borde de la calzada, esta se formó porque existe un surco o ahuellamiento producto de la escorrentía superficial.

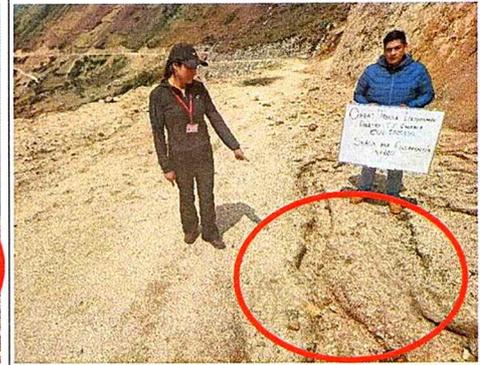
En la progresiva 4+650 km, se muestra la erosión de la superficie de rodadura, donde se han formado surcos producto de la escorrentía, dicha falla es ocasionada por la falta de cohesión del afirmado.

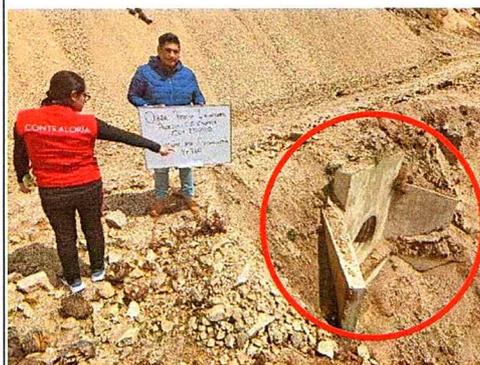
En la progresiva 4+760 km, se muestra la erosión del borde de la calzada en los aleros de la alcantarilla previendo un posible colapso, ello se debe a falta de material ligante.

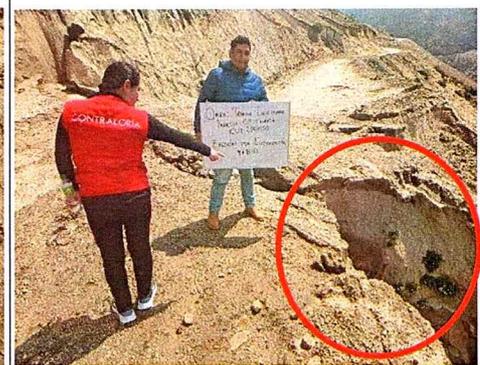
En la progresiva 4+820 km, se muestra la erosión de la superficie de rodadura, donde se han formado surcos producto de la escorrentía, dicha falla es ocasionada por la falta de cohesión del afirmado.

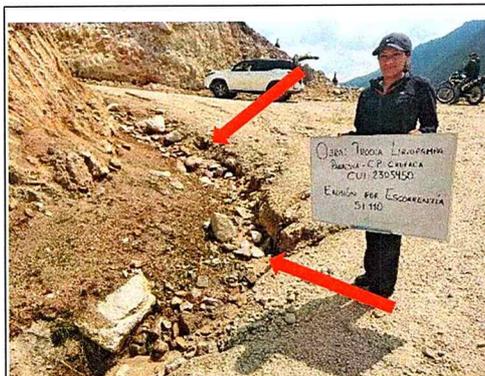
En la progresiva 5+110 km, se muestra la erosión de la cuneta que ya ha afectado a la superficie de rodadura, en este caso también se evidencia que se está lavando el afirmado debido a la falta de material ligante.

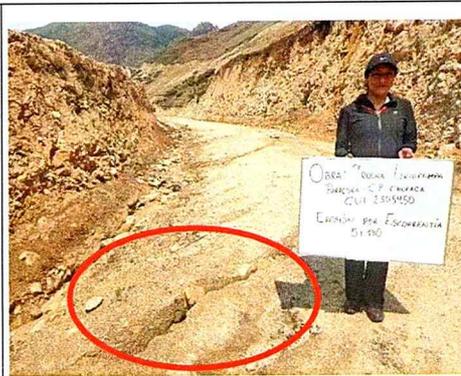
En la progresiva 5+140 km, se muestra la erosión de la superficie de rodadura, donde se han formado surcos producto de la escorrentía, dicha falla es ocasionada por la falta de cohesión del afirmado.

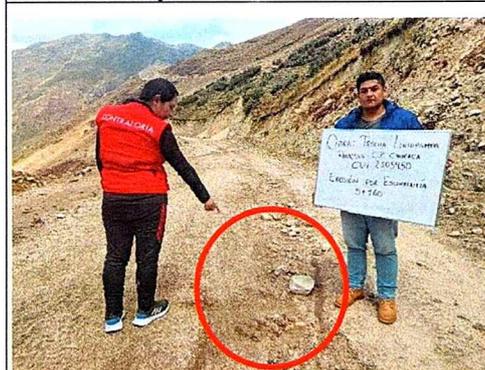
En la progresiva 5+160 km, se muestra la erosión de la superficie de rodadura, donde se han formado surcos producto de la escorrentía, dicha falla es ocasionada por la falta de cohesión del afirmado.

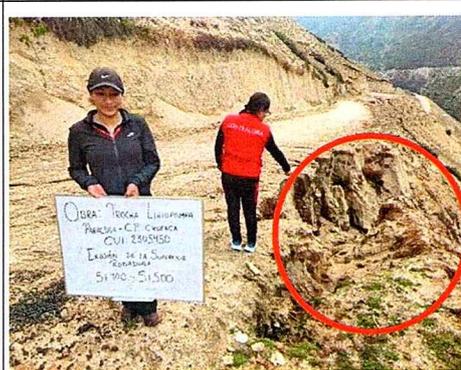
En la progresiva 5+400 km, se muestra la erosión lateral de la superficie de rodadura, dicha falla es ocasionada por la falta de cohesión del afirmado.

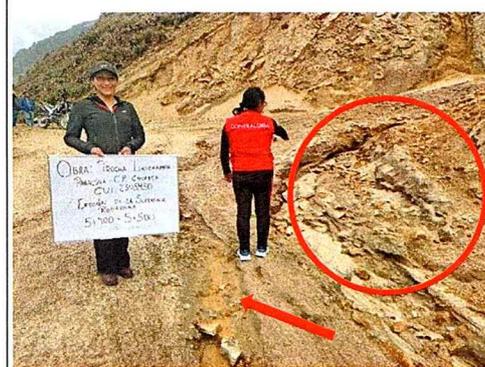
En la progresiva 5+500 Km, se muestra la erosión de la cuneta que ya alcanzó a la superficie de rodadura, en este caso se evidencia que la escorrentía está lavando el afirmado debido a la falta de material ligante.

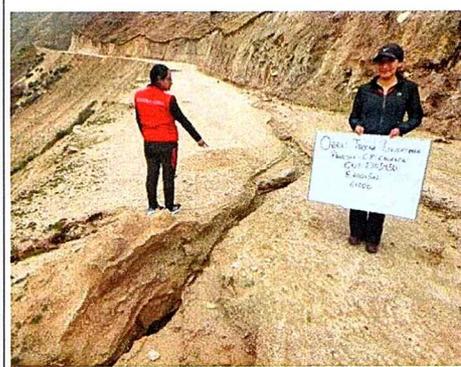
En la progresiva 6+000 km, se muestra la erosión de la superficie de rodadura, donde se han formado surcos producto de la escorrentía, dicha falla es ocasionada por la falta de cohesión del afirmado.

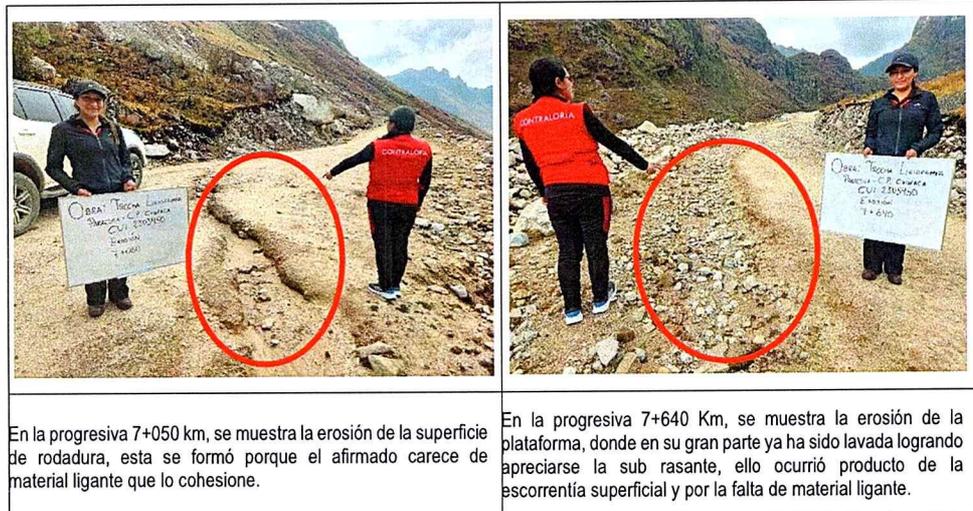
En la progresiva 7+050 km, se muestra la erosión de la superficie de rodadura, esta se formó porque el afirmado carece de material ligante que lo cohesione.

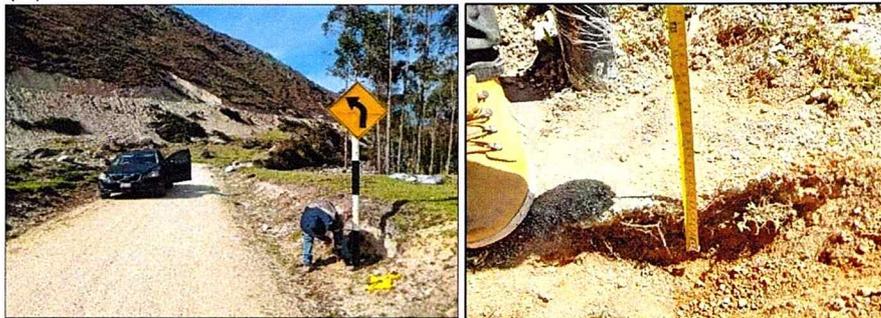
Ilustración 1: Señales preventivas 01 – progresiva Km 0+620

En la imagen se observa el cimientado de la señal preventiva n.º 01 con una altura de 0.10 metros, sin embargo, la altura del cimientado debería de ser 0.30 metros, además, no tenía encofrado lateral.

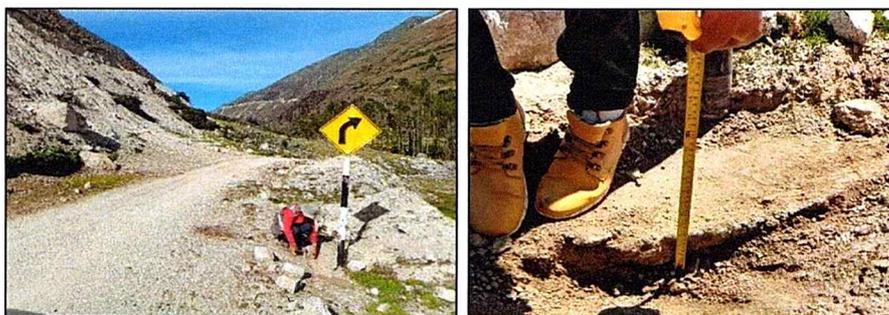
Ilustración 2: Señales preventivas 02 – progresiva Km 0+740

En la imagen se observa el cimientado de la señal preventiva n.º 02 con una altura de 0.10 metros, sin embargo, la altura del cimientado debería de ser 0.30 metros, además, no tenía encofrado lateral y las medidas del ancho eran en promedio 0.60 y 0.70 metros, debiendo ser un ancho de 0.60 metros en ambos sentidos.

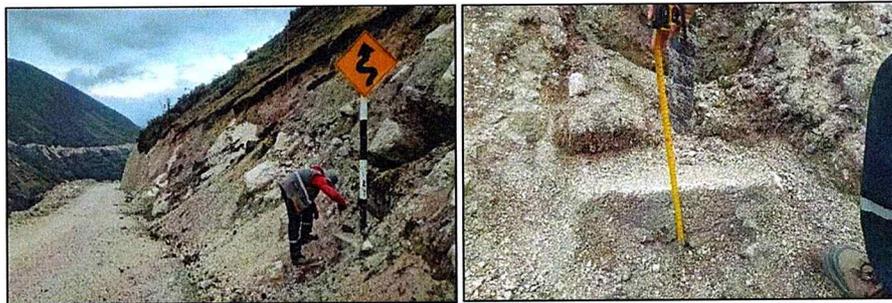
Ilustración 7: Señales preventivas 21 – progresiva Km 4+205

En la imagen se observa el cimientado de la señal preventiva n. ° 21 con una altura de 0.15 metros, sin embargo, la altura del cimientado debería de ser 0.30 metros.

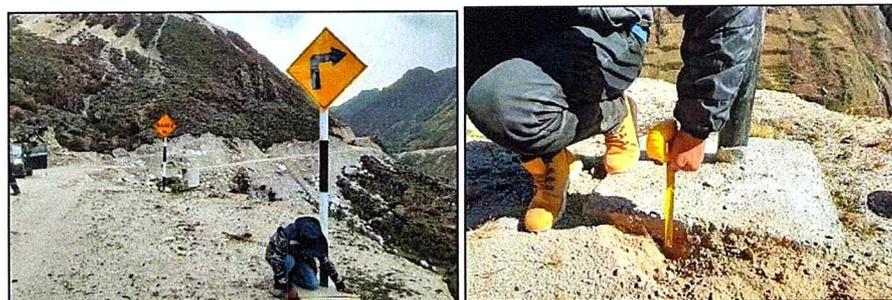
Ilustración 8: Señales preventivas 22 – progresiva Km 4+280

En la imagen se observa el cimientado de la señal preventiva n. ° 22 con una altura de 0.09 metros, sin embargo, la altura del cimientado debería de ser 0.30 metros. Además, se verificó que uno de los lados es de 0.59 metros y el otro 0.63 metros, debiendo ser ambos lados de 0.60 metros.

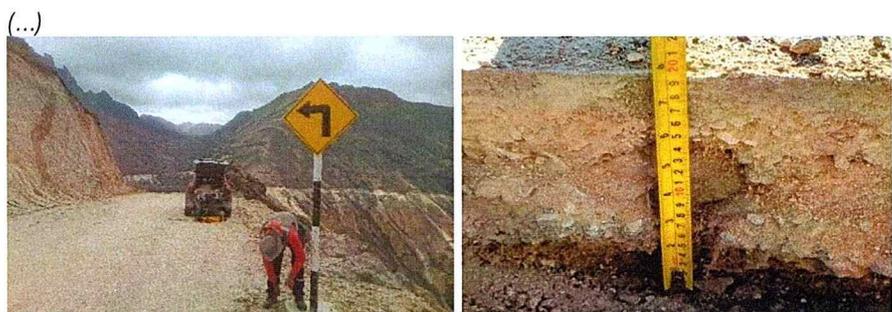
Ilustración 9: Señales preventivas 35 – progresiva Km 6+380

En la imagen se observa el cimientado de la señal preventiva n. ° 35 con una altura de 0.20 metros, sin embargo, la altura del cimientado debería de ser 0.30 metros.

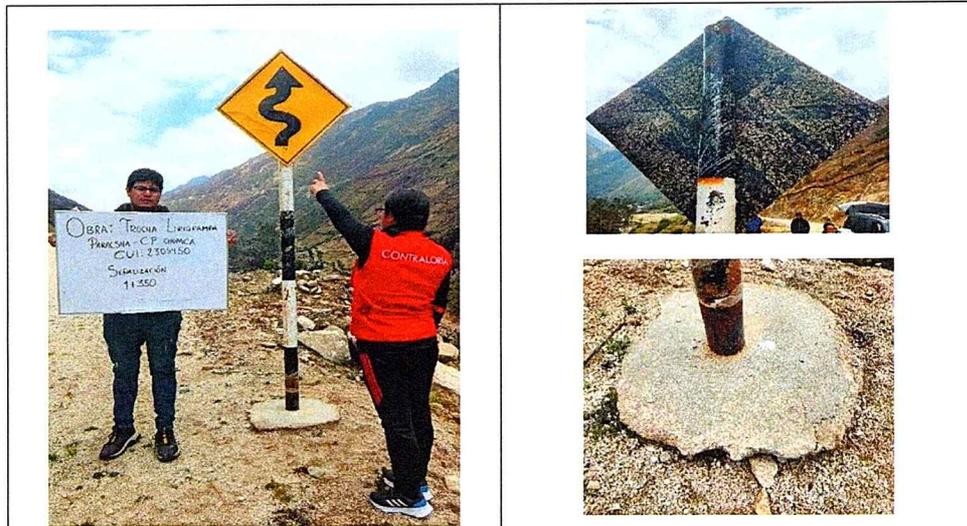
En la progresiva 1+350 Km., se muestra que la señalización preventiva no cuenta con el refuerzo lateral y con las dimensiones mínimas de la cimentación.

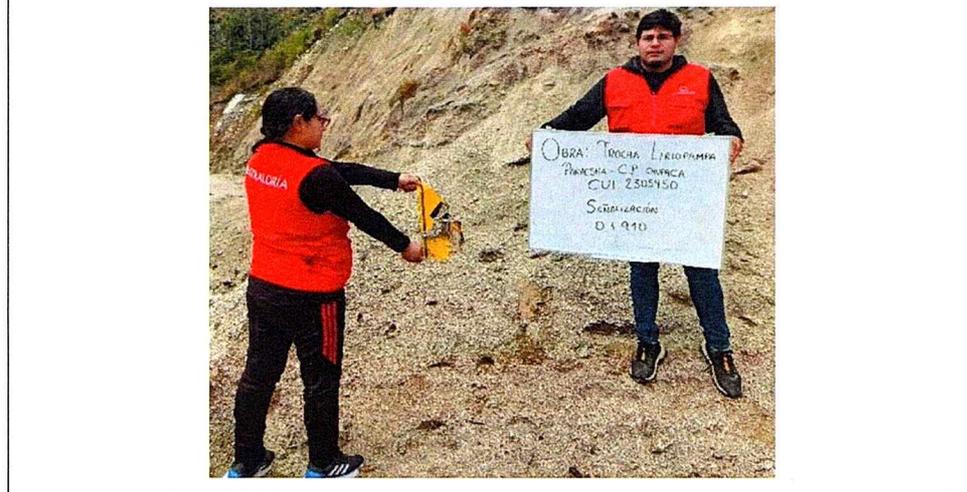
En la progresiva 0+910Km., se muestra la señalización preventiva colapsada.

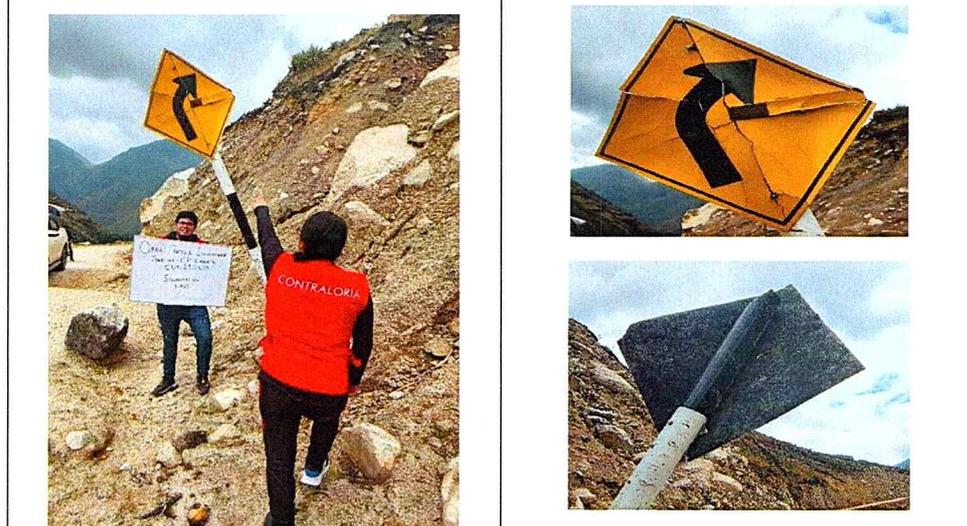
En la progresiva 1+935Km., se muestra que la señalización preventiva no cuenta con el refuerzo lateral y con las dimensiones mínimas de la cimentación.

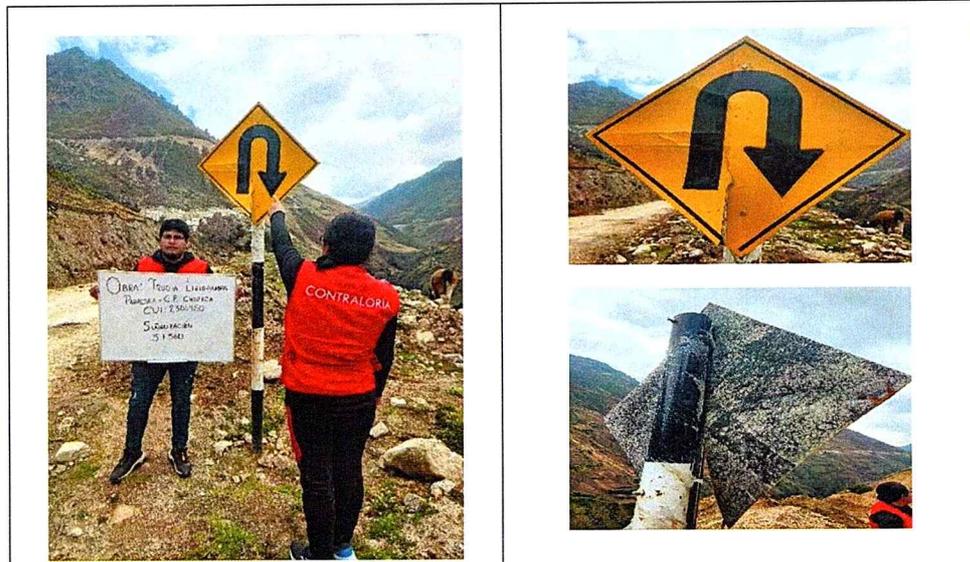
En la progresiva 3+560Km., se muestra que la señalización preventiva, no cuenta con el refuerzo lateral y con las dimensiones mínimas de la cimentación.

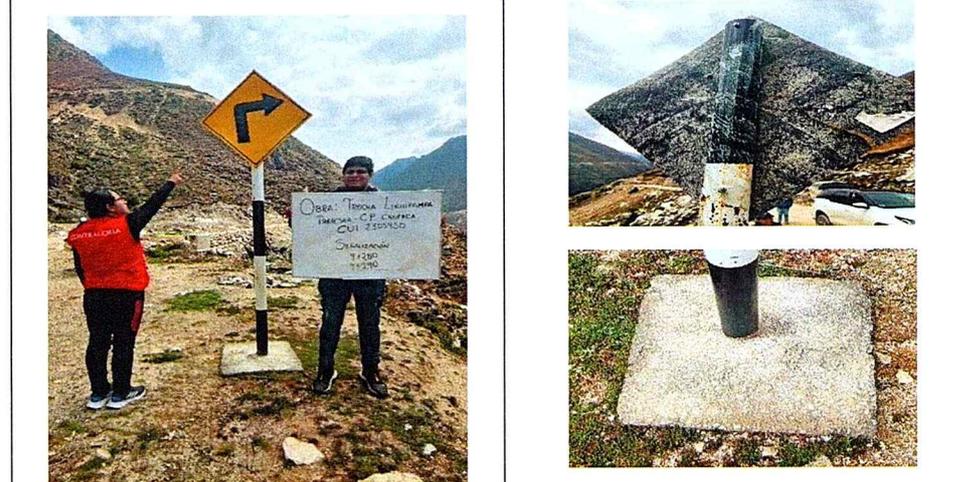
En la progresiva 4+280Km., se muestra que la señalización preventiva no cuenta con el refuerzo lateral y con las dimensiones mínimas de la cimentación.

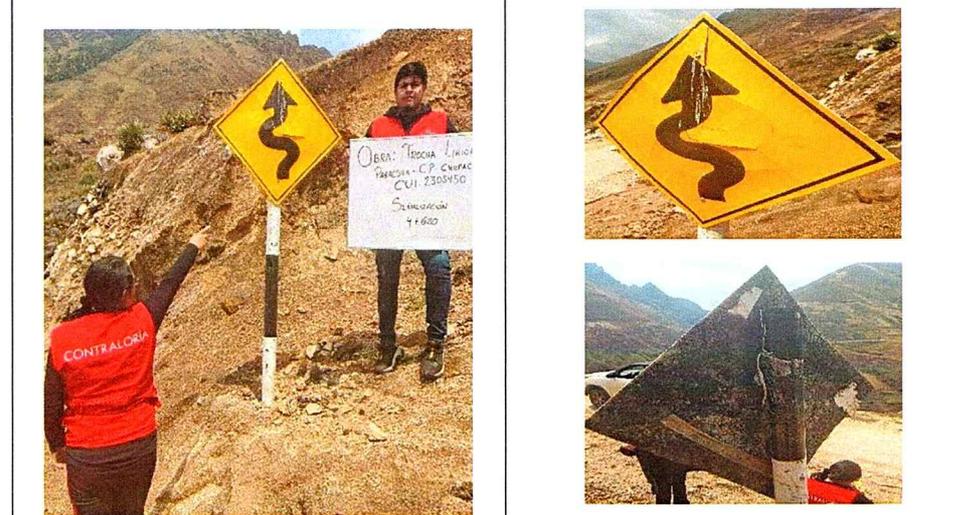
En la progresiva 4+620Km., se muestra que la señalización preventiva, no cuenta con el refuerzo lateral y con las dimensiones mínimas de la cimentación.

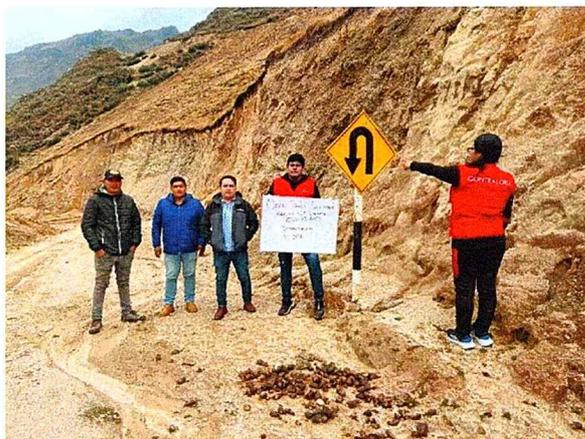
En la progresiva 5+508Km., la Comisión de Control y el Representante Común del Consorcio Trebol muestran la señalización preventiva deficientemente ejecutada.

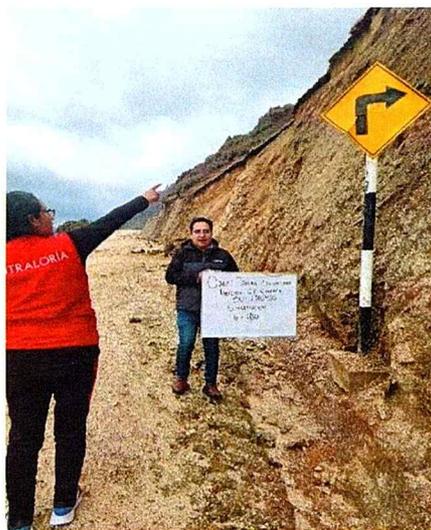
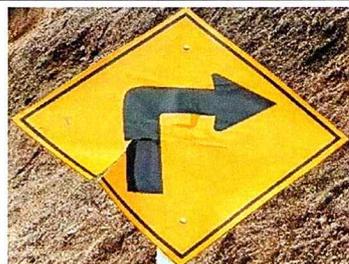
En la progresiva 6+180Km., se muestra que la señalización preventiva, no cuenta con el refuerzo lateral y con las dimensiones mínimas de la cimentación.

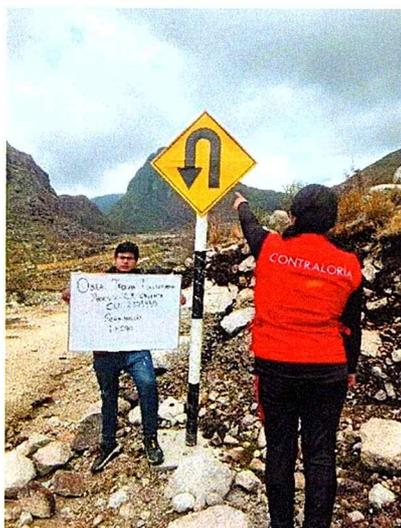
En la progresiva 7+090Km., se muestra que la señalización preventiva, no cuenta con el refuerzo lateral y con las dimensiones mínimas de la cimentación.

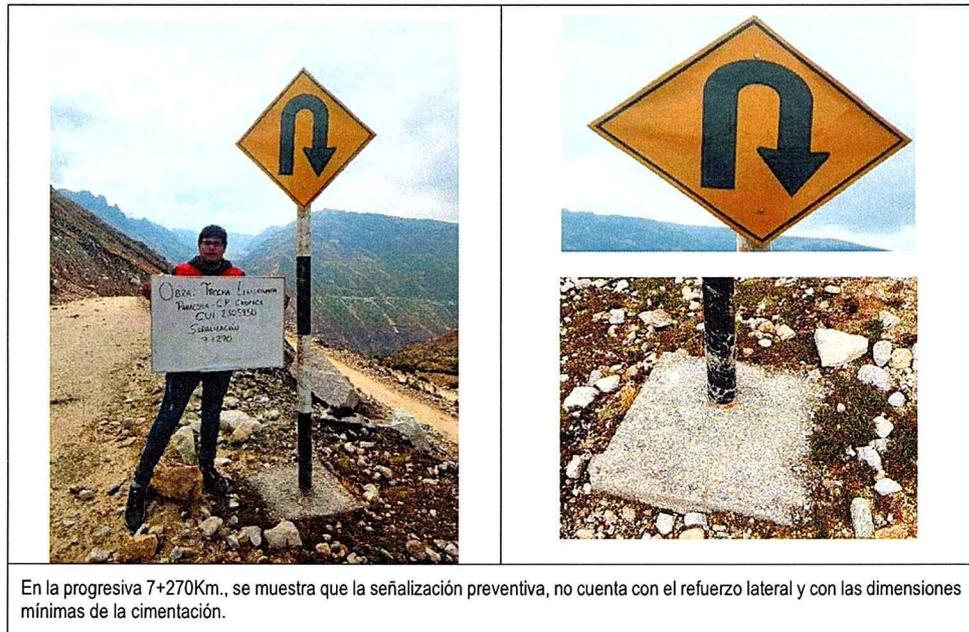
En la progresiva 7+270Km., se muestra que la señalización preventiva, no cuenta con el refuerzo lateral y con las dimensiones mínimas de la cimentación.
