**INFORME DE CONTROL ESPECÍFICO  
N° 062-2023-2-0455-SCE**

**MUNICIPALIDAD PROVINCIAL DE SULLANA  
SULLANA - SULLANA - PIURA**

**FALLAS IRREPARABLES EN EL PAVIMENTO DE LA OBRA  
DEL CAMINO VECINAL REPARTIDOR POR  
INCUMPLIMIENTO DE ESPECIFICACIONES TÉCNICAS,  
OCASIONA PERJUICIO ECONÓMICO AL ESTADO POR  
S/ 10 170 094,24**

**PERÍODO: 15 DE OCTUBRE DE 2019 AL 11 DE JUNIO DE 2021**

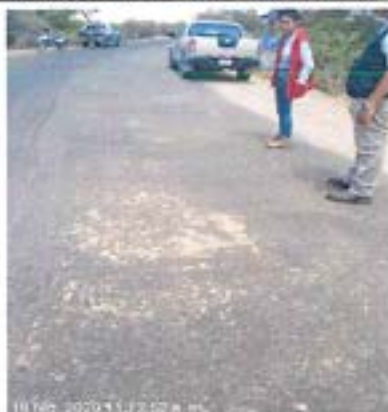
**Vistas Fotográficas n.º 1**  
**Desprendimiento de liga en calzada**

- Se visualizó nuevamente el desprendimiento de la liga en varias áreas donde se había colocado anteriormente el riego de liga en diferentes tramos recorridos.

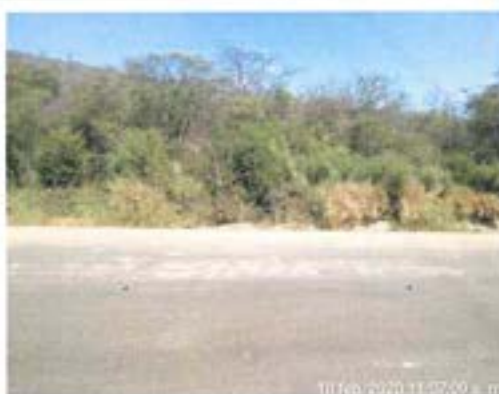
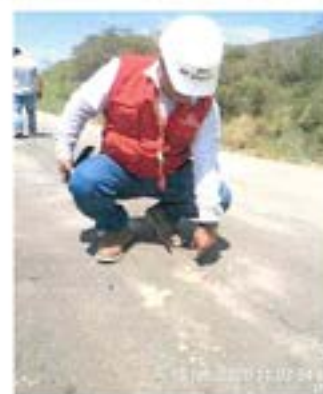
**Vistas Fotográficas n.º 2**  
**Desprendimiento de liga en calzada**

- Se visualizó desprendimiento de la liga en varias áreas donde se había colocado anteriormente el riego de liga en diferentes tramos recorridos, así mismo la colocación de Slurry Seal sobre estas áreas.

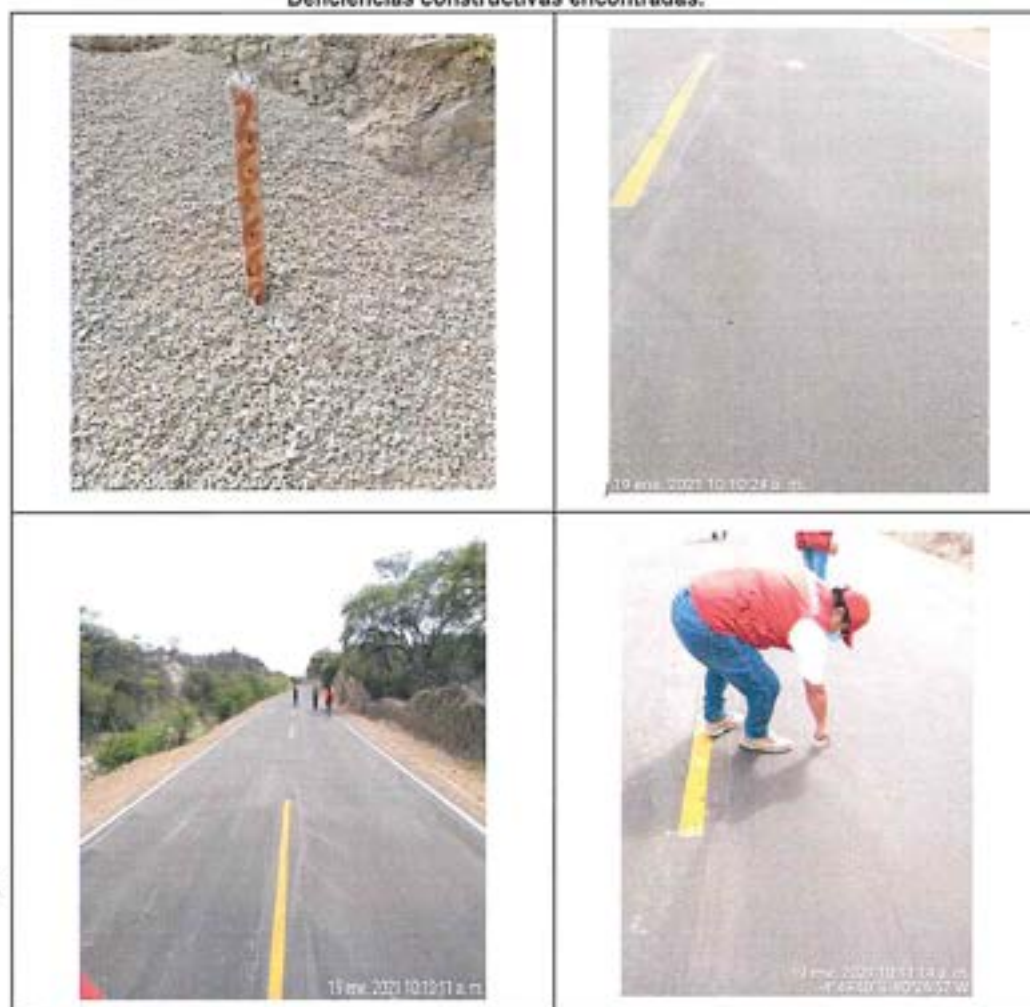
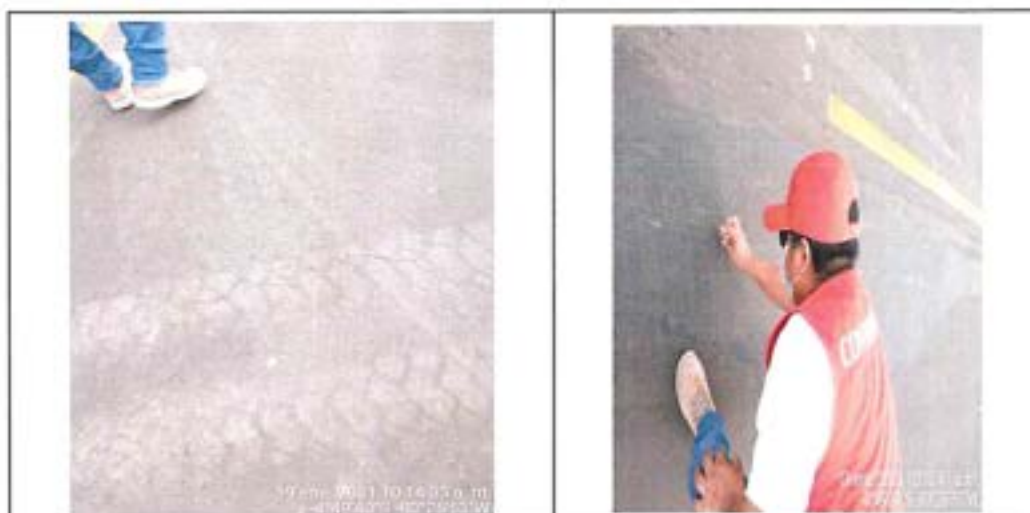
**Vistas Fotográficas n.° 4**  
**Deficiencias constructivas encontradas.**

Se verificó en algunos tramos la superficie presenta considerable fisuramiento, que por la forma observada, se trataría de la falla tipo piel de cocodrilo, lo cual fue verificado por un profesional designado por la Sub Gerencia de Obras, el mismo que suscribió el acta respectiva, en señal de conformidad del contenido.

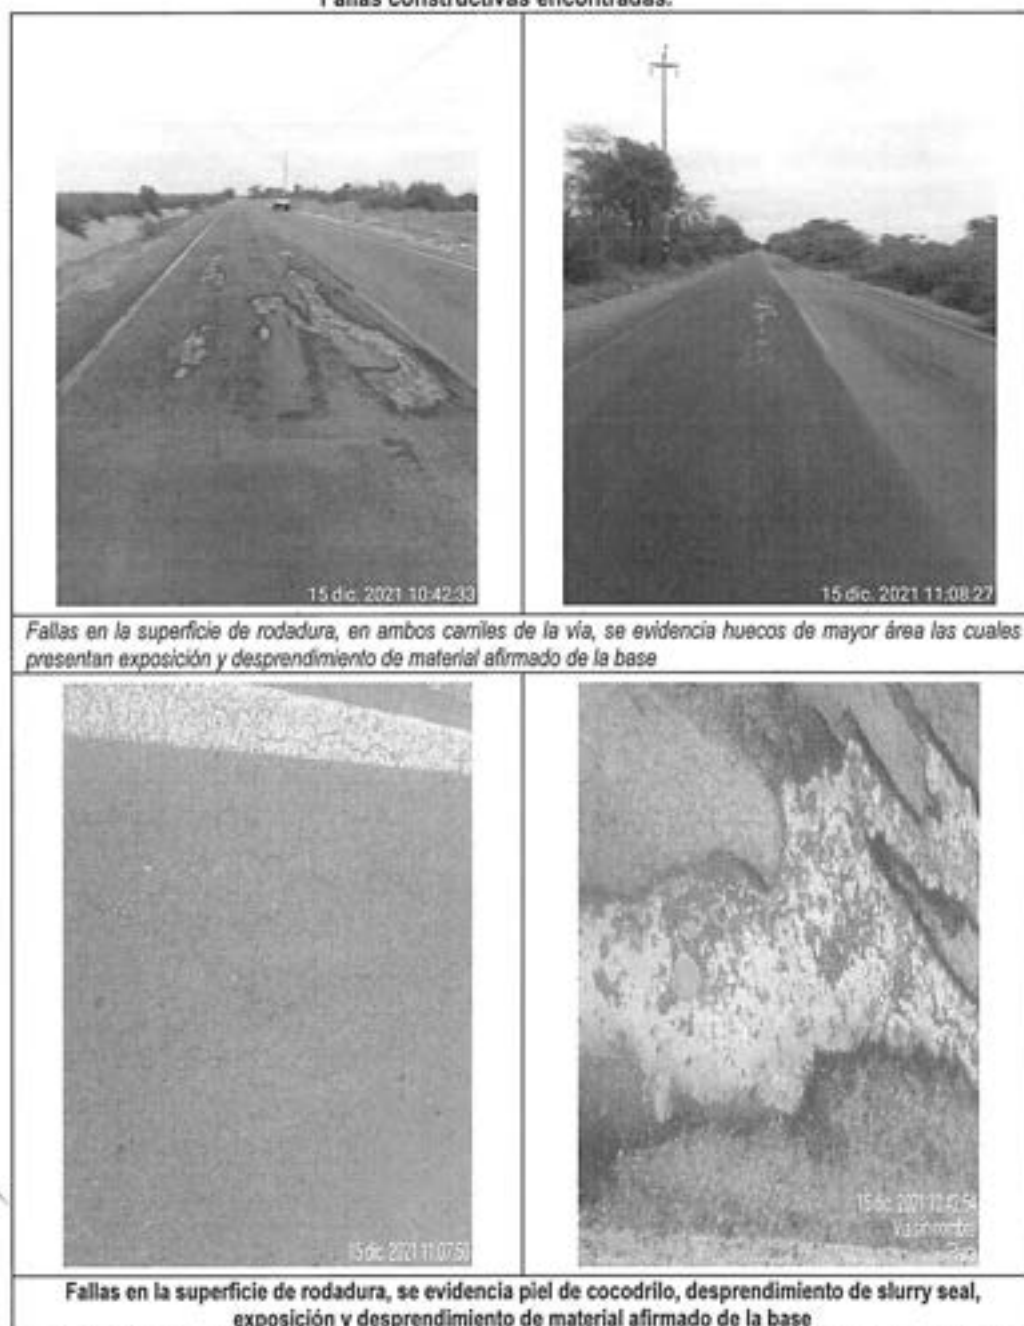
**Vistas Fotográficas n.º 5**  
**Fallas constructivas encontradas.**

(...)  
Continuando con el recorrido a 350 metros del inicio aproximadamente se visualizan deficiencias en la superficie de rodadura, hay tramos que presentan desgaste la superficie de rodadura y desprendimiento de finos, se evidencia huecos en varios tramos en un solo carril.

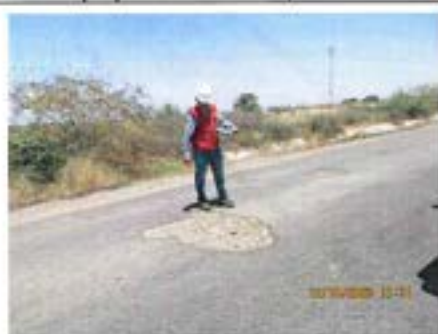
Desprendimiento de Slurry Seal en carril izquierdo de la progresiva 0+120.

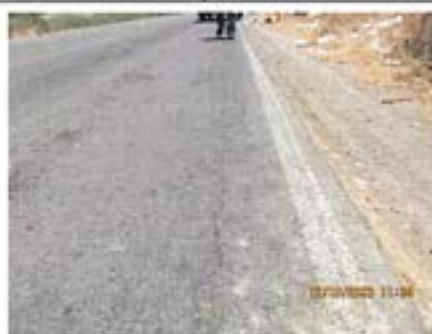
Fisuras en el carril derecho de la progresiva 0+160.

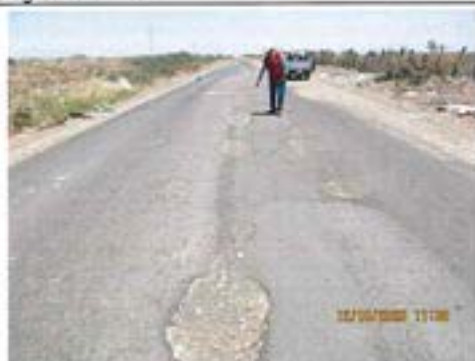
Desprendimiento de Slurry Seal en ambos carriles en la progresiva 0+500.

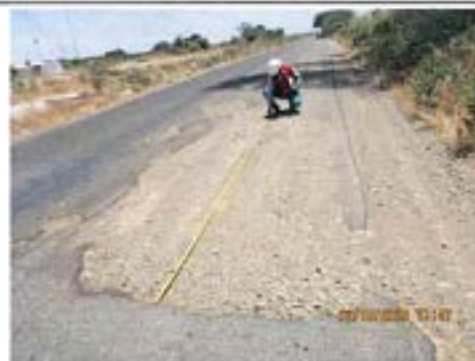
Desprendimiento de Slurry Seal en la progresiva 1+630.

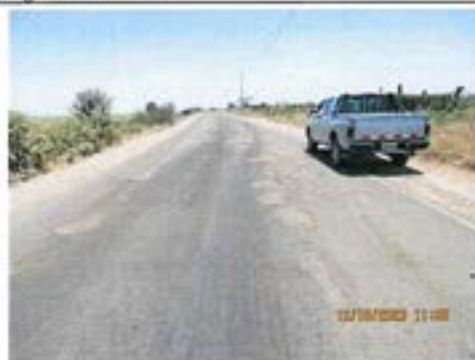
Desprendimiento de Slurry Seal en ambos carriles en la progresiva 2+190.

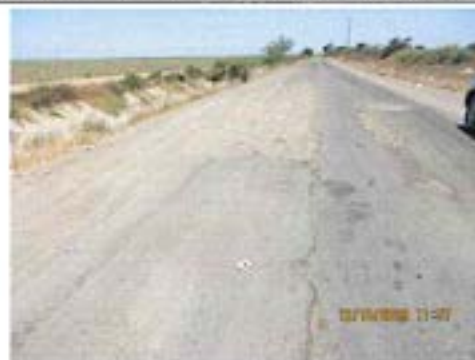
Desprendimiento de Slurry Seal en ambos carriles en la progresiva 2+580.

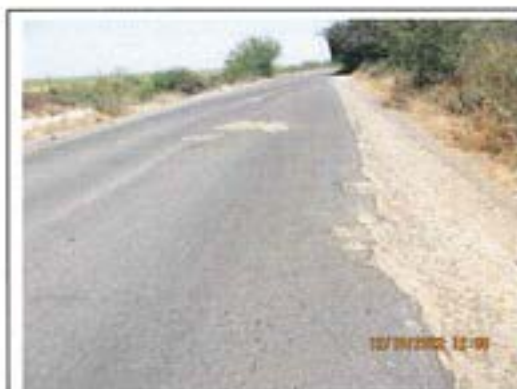
Desprendimiento de Slurry Seal en ambos carriles en la progresiva 4+720.

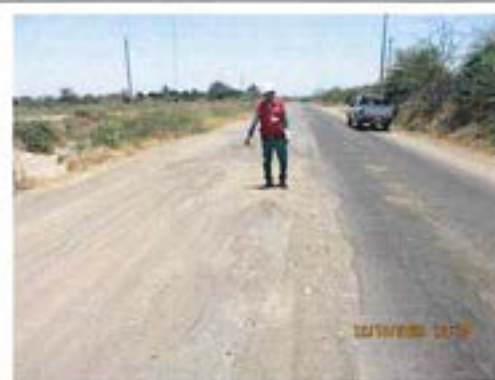
Desprendimiento de Slurry Seal en ambos carriles en la progresiva 5+250.

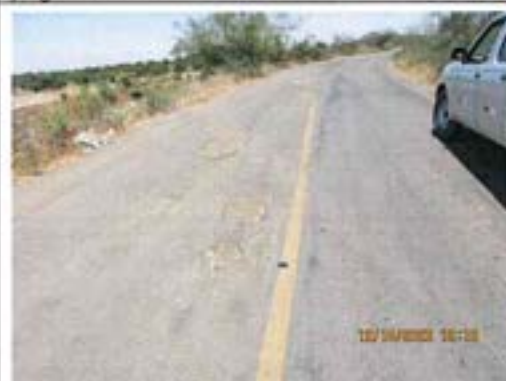
Desprendimiento de Slurry Seal en carril izquierdo de la progresiva 6+530.

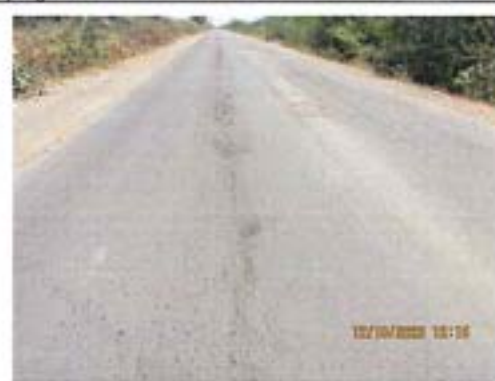
Desprendimiento de Slurry Seal en ambos carriles de la progresiva 7+200.

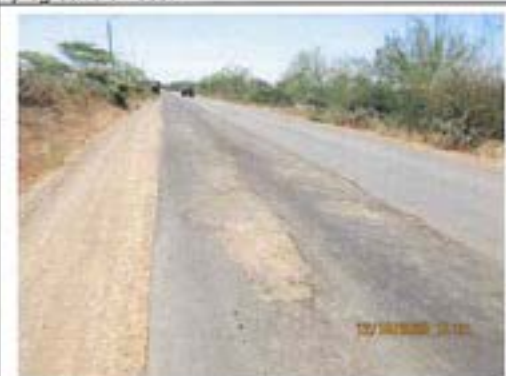
Desprendimiento de Slurry Seal en carril izquierdo en la progresiva 8+250.

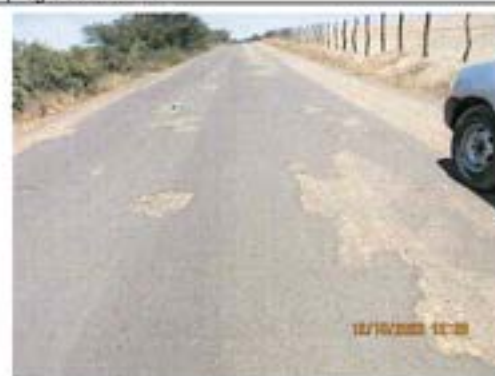
Desprendimiento de Slurry Seal en ambos carriles en la progresiva 9+360.

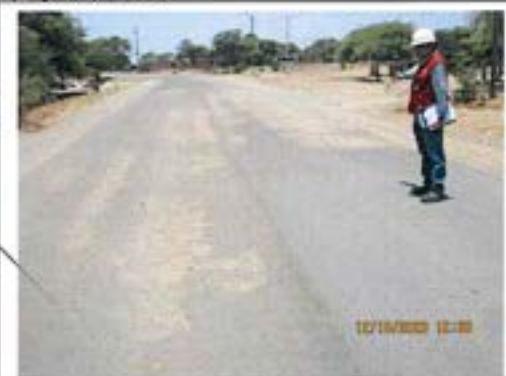
Desprendimiento de Slurry Seal en ambos carriles en la progresiva 10+020.

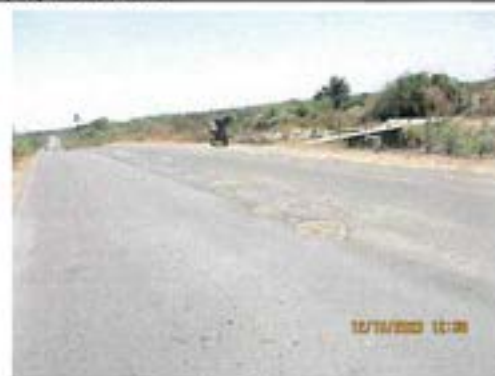
Desprendimiento de Slurry Seal en carril derecho en la progresiva 12+520.

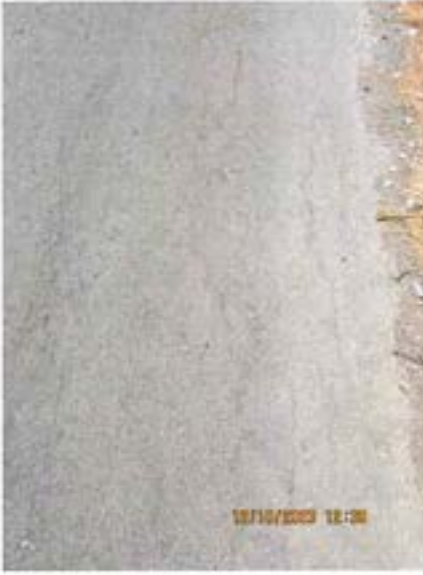
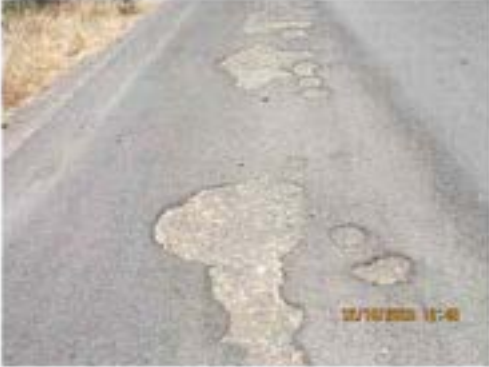
| <p>Fisuras en carril derecho en la progresiva 12+520.</p> | <p>Desprendimiento de Slurry Seal en carril izquierdo en la progresiva 12+520.</p> |

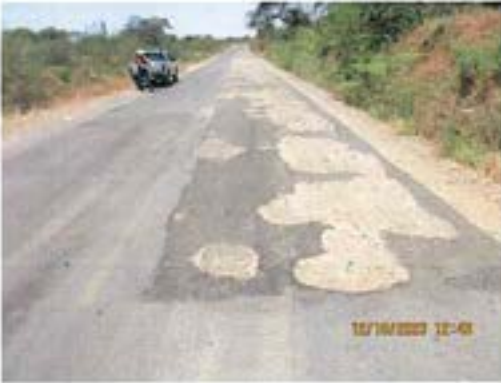
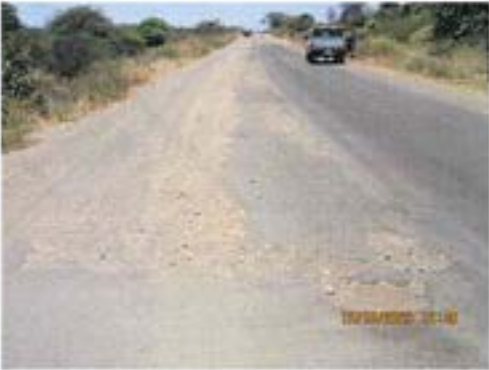
| <p>Desprendimiento de Slurry Seal en carril derecho en la progresiva 13+560.</p> | <p>Desprendimiento de Slurry Seal en ambos carriles en la progresiva 13+810.</p> |

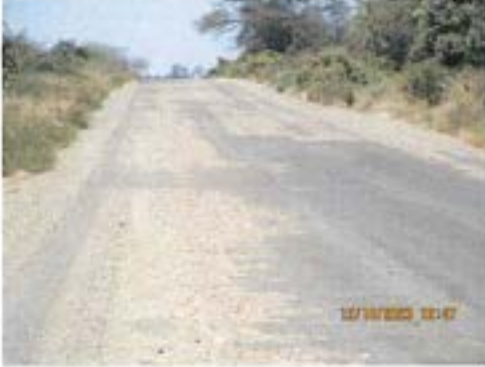
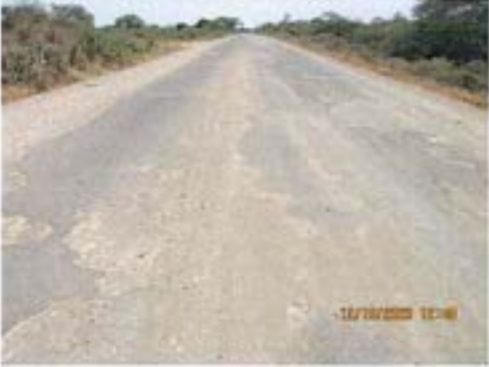
| <p>Desprendimiento de Slurry Seal en ambos carriles en la progresiva 13+810.</p> | <p>Desprendimiento de Slurry Seal en ambos carriles en la progresiva 14+380.</p> |

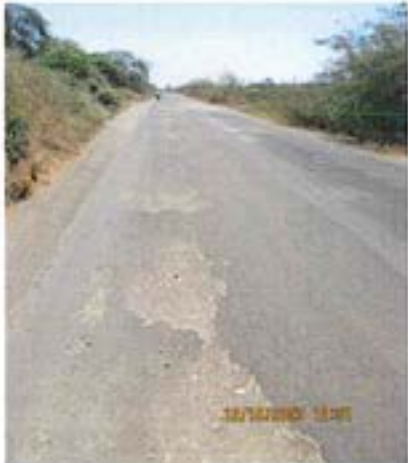
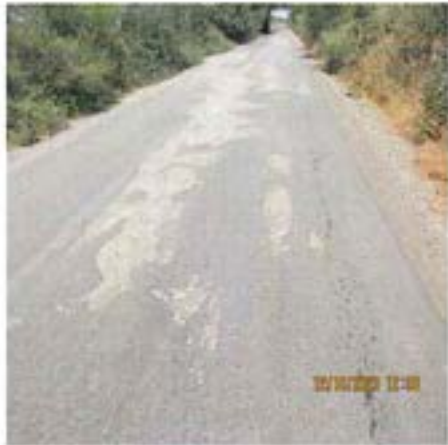
| <p>Desprendimiento de Slurry Seal en ambos carriles en la progresiva 15+080.</p> | <p>Desprendimiento de Slurry Seal en ambos carriles en la progresiva 15+420.</p> |

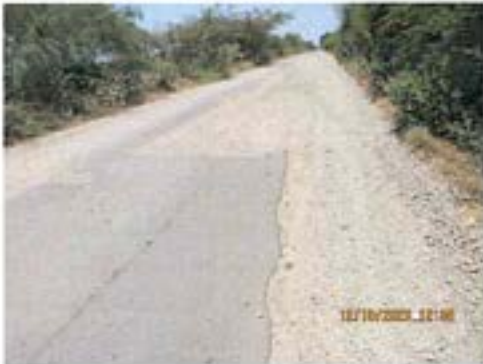
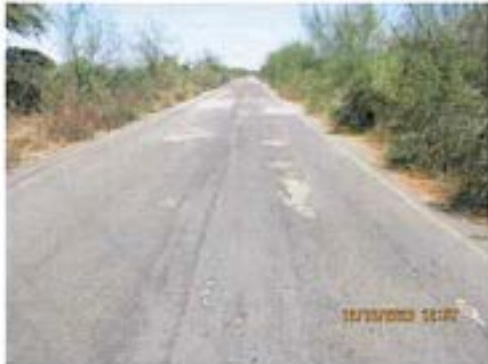
| <p>Desprendimiento de Slurry Seal en ambos carriles en la progresiva 15+800.</p> | <p>Desprendimiento de Slurry Seal en ambos carriles en la progresiva 16+400.</p> |

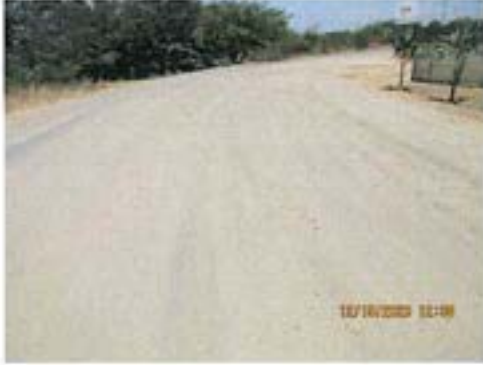
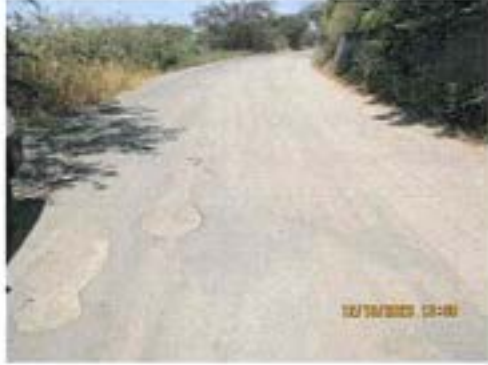
| <p>Desprendimiento de Slurry Seal en ambos carriles en la progresiva 16+920.</p> | <p>Desprendimiento de Slurry Seal en ambos carriles en la progresiva 18+020.</p> |

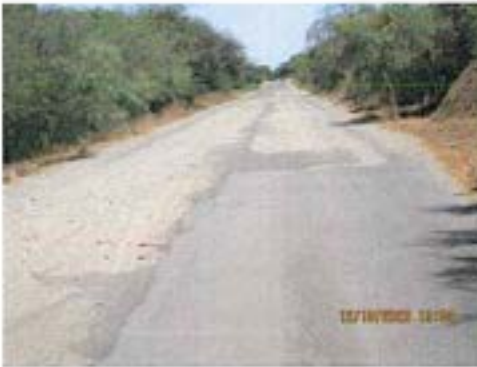
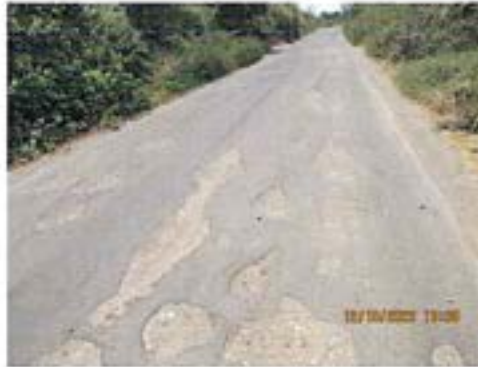
| <p>Desprendimiento de Slurry Seal en ambos carriles en la progresiva 18+810.</p> | <p>Desprendimiento de Slurry Seal en ambos carriles en la progresiva 20+610.</p> |

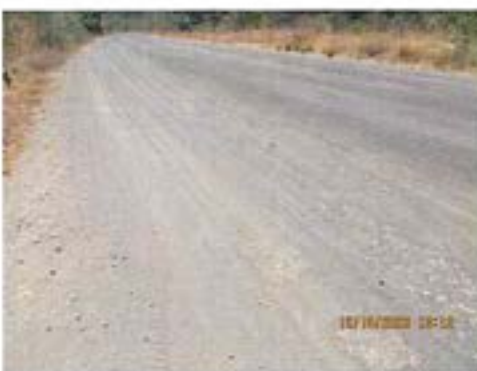
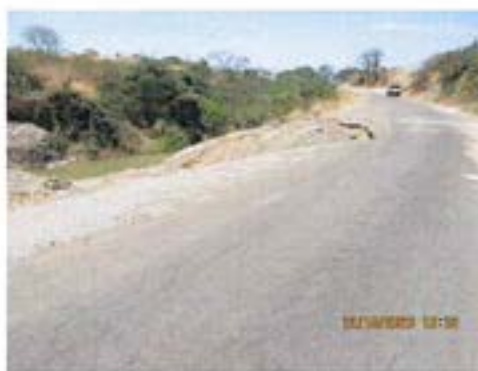
| <p>Desprendimiento de Slurry Seal en ambos carriles en la progresiva 22+150.</p> | <p>Derrumbe de parte del carril izquierdo en la progresiva 22+400.</p> |

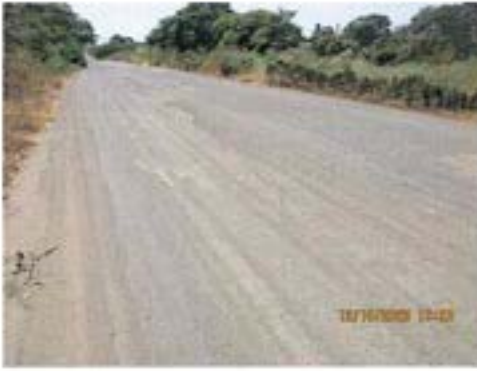
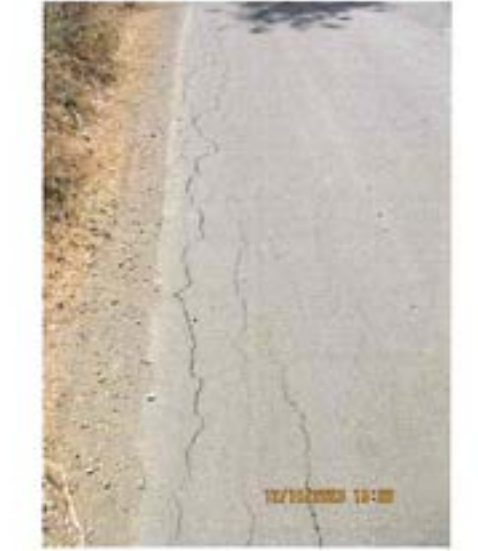
| <p>Desprendimiento de Slurry Seal en ambos carriles en la progresiva 24+620.</p> | <p>Falla tipo piel de cocodrilo en carril derecho en la progresiva 24+800.</p> |

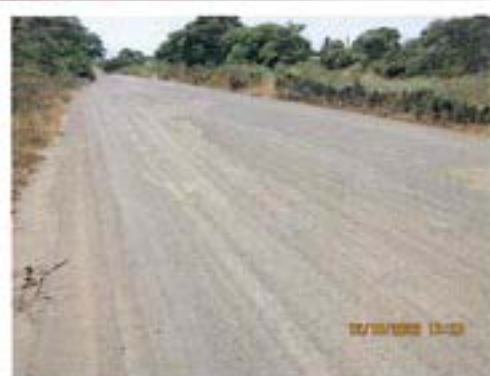
Desprendimiento de Slurry Seal en ambos carriles en la progresiva 26+150.

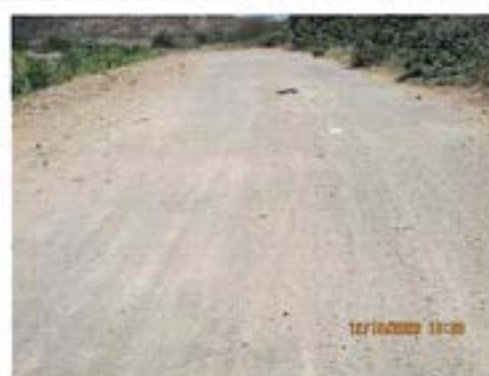
Desprendimiento de Slurry Seal en ambos carriles en la progresiva 27+130.

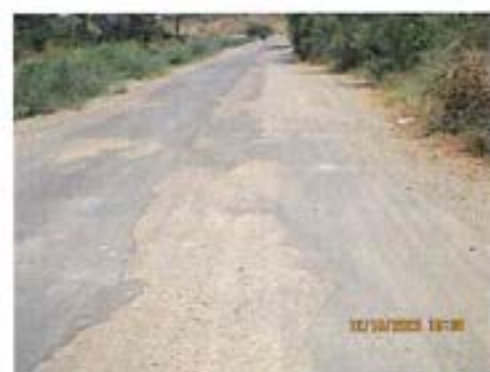
Desprendimiento de Slurry Seal en ambos carriles en la progresiva 28+070.

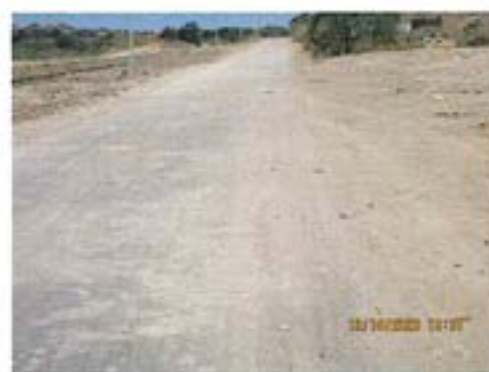
Desprendimiento total de Slurry Seal en ambos carriles en la progresiva 29+090.

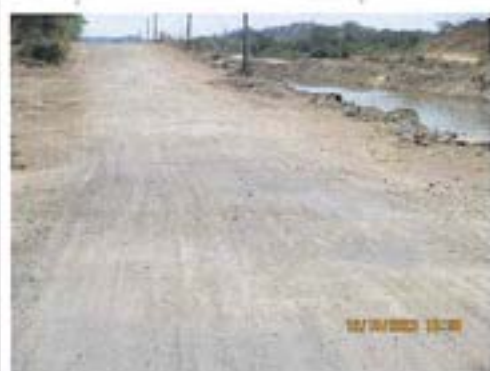
Desprendimiento total de Slurry Seal en ambos carriles en la progresiva 29+830.

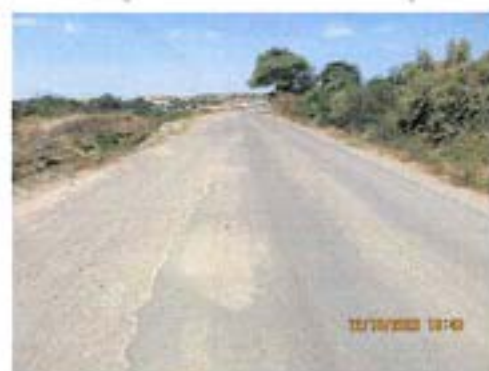
Desprendimiento de Slurry Seal en ambos carriles en la progresiva 30+160.
