**INFORME DE CONTROL ESPECÍFICO**  
**N° 022-2023-2-1686-SCE**

"EJECUCIÓN DEL PROGRAMA ARQUITECTÓNICO DEL  
PROYECTO AMPLIACIÓN Y MEJORAMIENTO DE LOS  
SERVICIOS DE SALUD DEL PUESTO DE SALUD DE KORIBENI  
EN LA ZONAL DE PALMA REAL, DISTRITO DE ECHARATE - LA  
CONVENCIÓN"

## INFORME DE CONTROL ESPECÍFICO N° 022-2023-2-1686-SCE

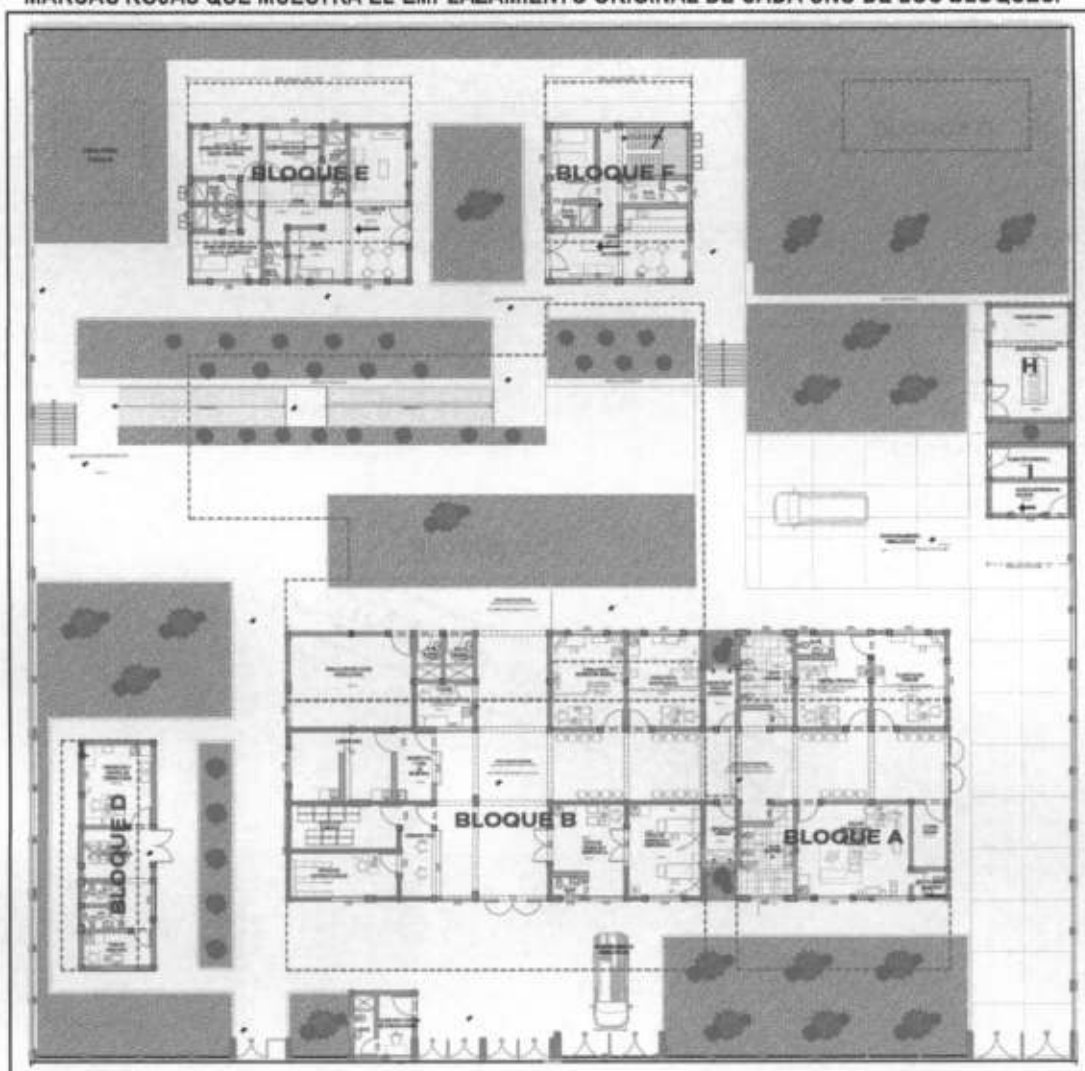
**IMAGEN N° 3**  
**PLANO GENERAL EXPEDIENTE MODIFICADO N° 3**  
**MARCAS ROJAS QUE MUESTRA EL EMPLAZAMIENTO ORIGINAL DE CADA UNO DE LOS BLOQUES.**

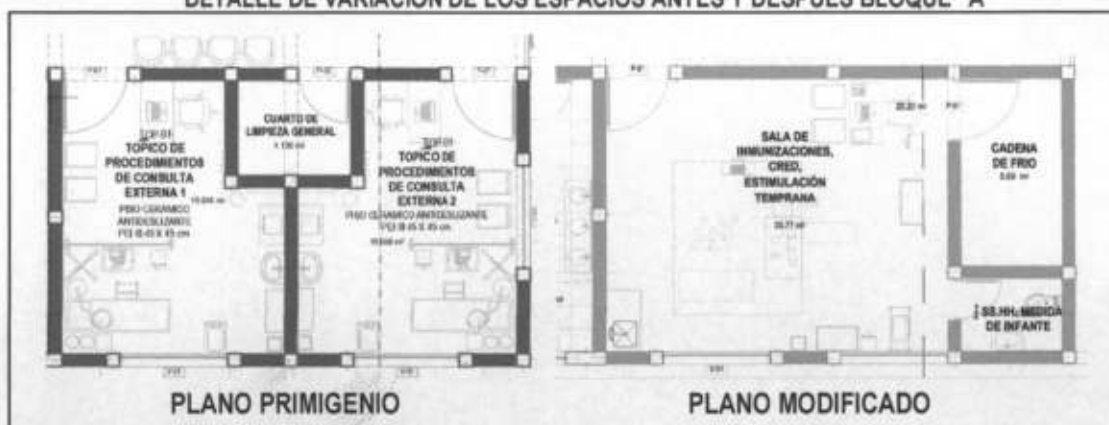
**IMAGEN N° 5**  
**DETALLE DE VARIACIÓN DE LOS ESPACIOS ANTES Y DESPUÉS BLOQUE "A"**

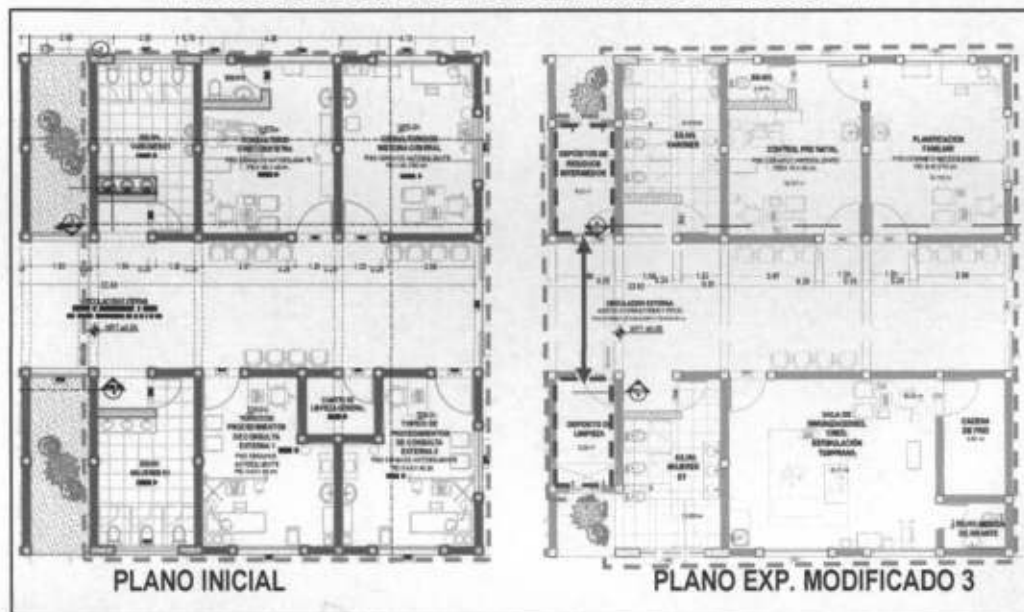
Asimismo, cabe precisar que entre los bloques A y B, se ha incorporado dos espacios, uno para depósito de limpieza y otro para depósito de Residuos Intermedios, en el lugar que inicialmente estaba previsto para área verde, lo cual incremento el área del bloque A, conforme se muestra en la siguiente imagen:

**IMAGEN N° 6**  
**VARIACIONES DE ESPACIOS Y DENOMINACIONES DEL BLOQUE "A"**

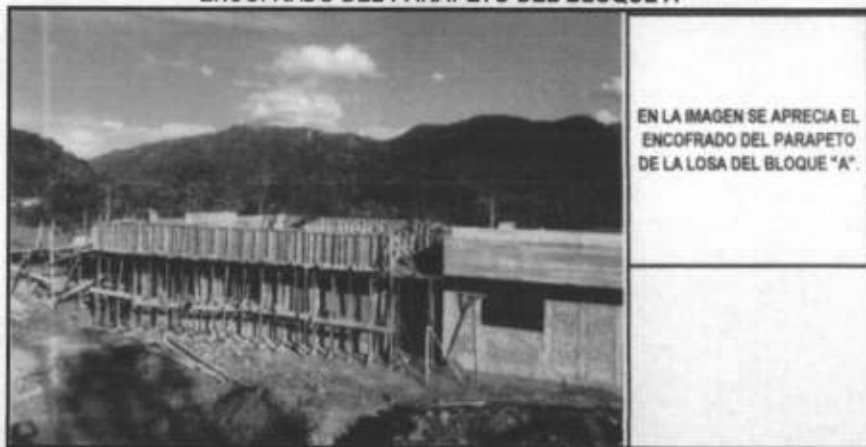
**IMAGEN N° 11**  
**ENCOFRADO DEL PARAPETO DEL BLOQUE A**

EN LA IMAGEN SE APRECIA EL ENCOFRADO DEL PARAPETO DE LA LOSA DEL BLOQUE "A".

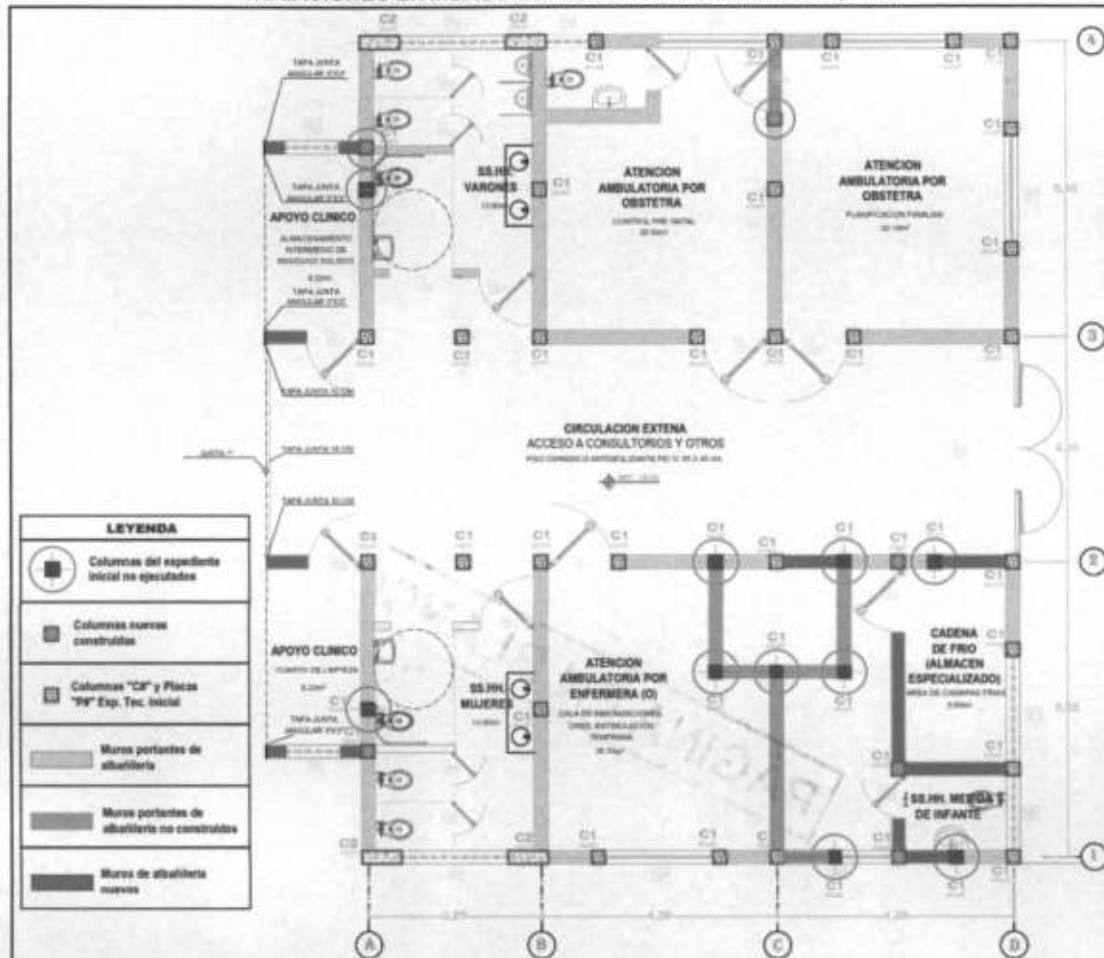
Durante la construcción, los tres ambientes ubicados entre los ejes B y D y tramos 1 y 2 del plano E-A-01 del expediente técnico inicial (**Apéndices n.ºs 3 y 4**), no fueron ejecutados conforme al plano, debido a que el muro que dividía a los tres ambientes no fue construido, en dicho espacio se ha construido un ambiente que alberga la sala de inmunización CRED estimulación temprana en 38.33 m<sup>2</sup>, un ambiente cadena de frío (ambiente especializado) en 5.69 m<sup>2</sup> y ½ baño de infante; para la división de esta nueva distribución, se han incluido nuevos muros de albañilería, conforme se muestra Plano de Conjunto AR-01 del expediente técnico modificado n.º 4 y verificado por la comisión de control mediante Acta n.º 003-2023-OCI-MDE/LC-SCE de 17 de octubre de 2023 (**Apéndice n.º 23**):

**IMAGEN N° 14**  
**VARIACIONES EN MUROS ESTRUCTURALES EN EL BLOQUE A**

Cabe precisar que la comisión de control mediante Acta n.º 003-2023-OCI-MDE/LC-SCE de 17 de octubre de 2023 (apéndice n.º 23) ha verificado la construcción de muros entre los ejes B y D y tramos 1 y 2 del plano AR-09 del expediente técnico inicial (apéndices n.º 3 y 4), en la que se constató la modificación de la construcción del muro, tal como se muestra el plano AR-01 del expediente técnico modificado n.º 4<sup>15</sup> (apéndice n.º 7).

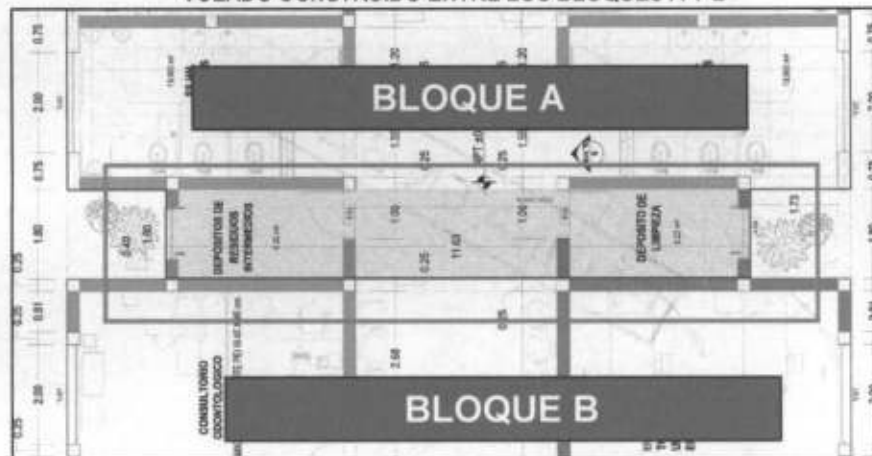
**IMAGEN N° 15**  
**VOLADO CONSTRUIDO ENTRE LOS BLOQUES A Y B**

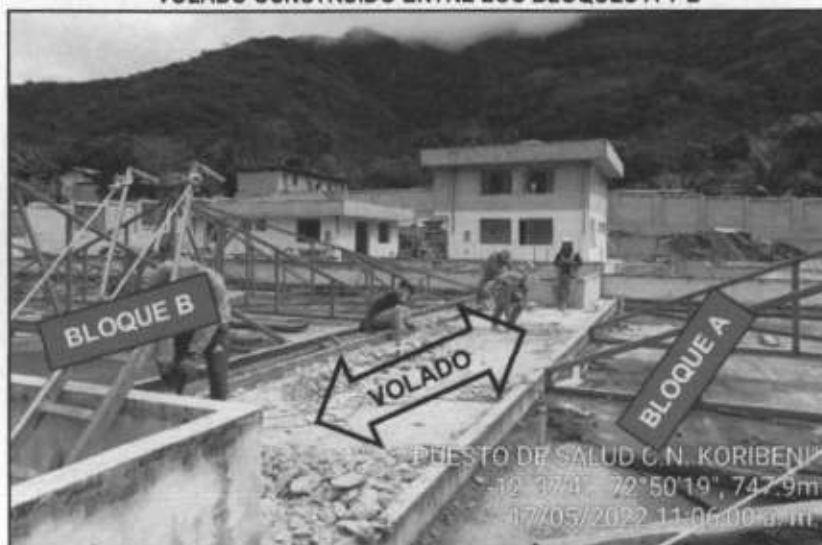
De acuerdo al Informe n.º 280-2022-RVH-RO-UOZPR/MDE de 19 de diciembre 2022 (apéndice n.º 24) elaborado por el Arq. Richard Valencia Huayllino, Residente de Obra, se ha visualizado el inicio de los trabajos de demolición del volado en el espacio existente entre los bloques A y B, conforme se muestra en la siguiente imagen:

**IMAGEN N° 16**  
**VOLADO CONSTRUIDO ENTRE LOS BLOQUES A Y B**

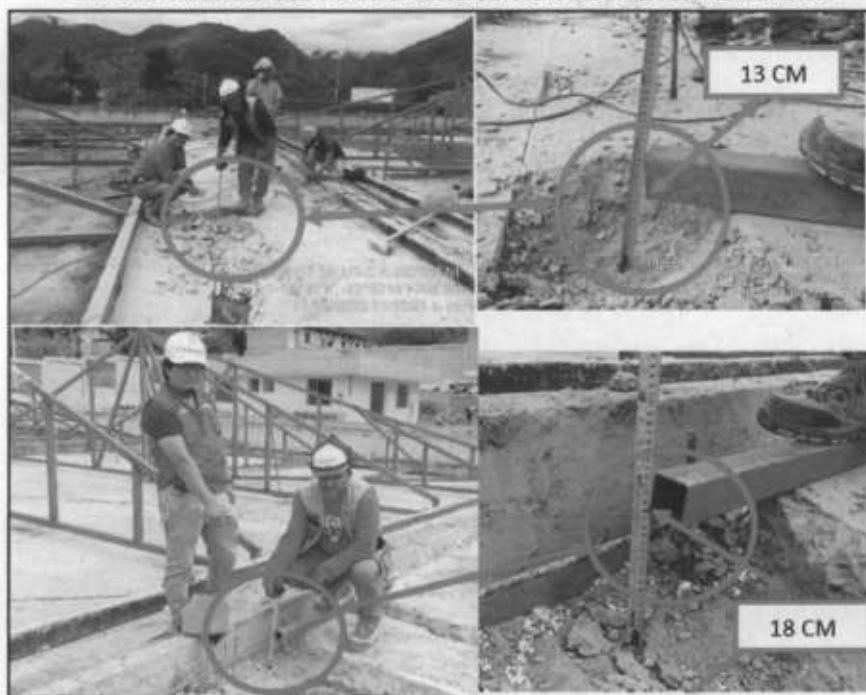
Por otra parte, es de precisar que el Arq. Richard Valencia Huayllino, Residente de Obra, en el Informe n.° 280-2022-RVH-RO-UOZPR/MDE de 19 de diciembre de 2022 (apéndice n.° 24) "Informe Técnico de Intervención de Reforzamiento Estructural En Bloque A - B y Muro de Contención", advierte que el espesor del contrapiso vaciado sobre la losa aligerada del volado, variaba desde 13 cm hasta en 18 cm., incrementando la carga muerta sobre el volado, tal como se observa en las siguientes imágenes:

**IMAGEN N° 17**  
**ESPESOR MEDIDO LUEGO DE LA DEMOLICIÓN DE LA LOSA ALIGERADA**

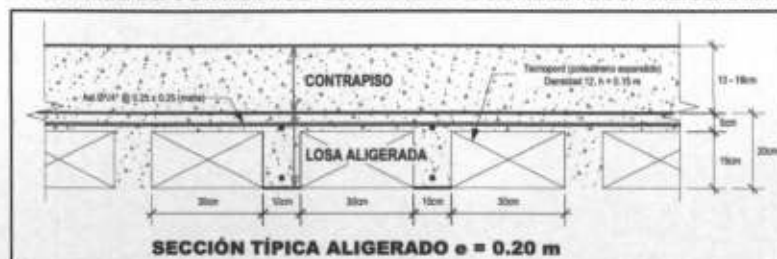
**IMAGEN N° 18**  
**DETALLE DE CONTRAPISO CONSTRUIDO SOBRE LA LOSA ALIGERADA**

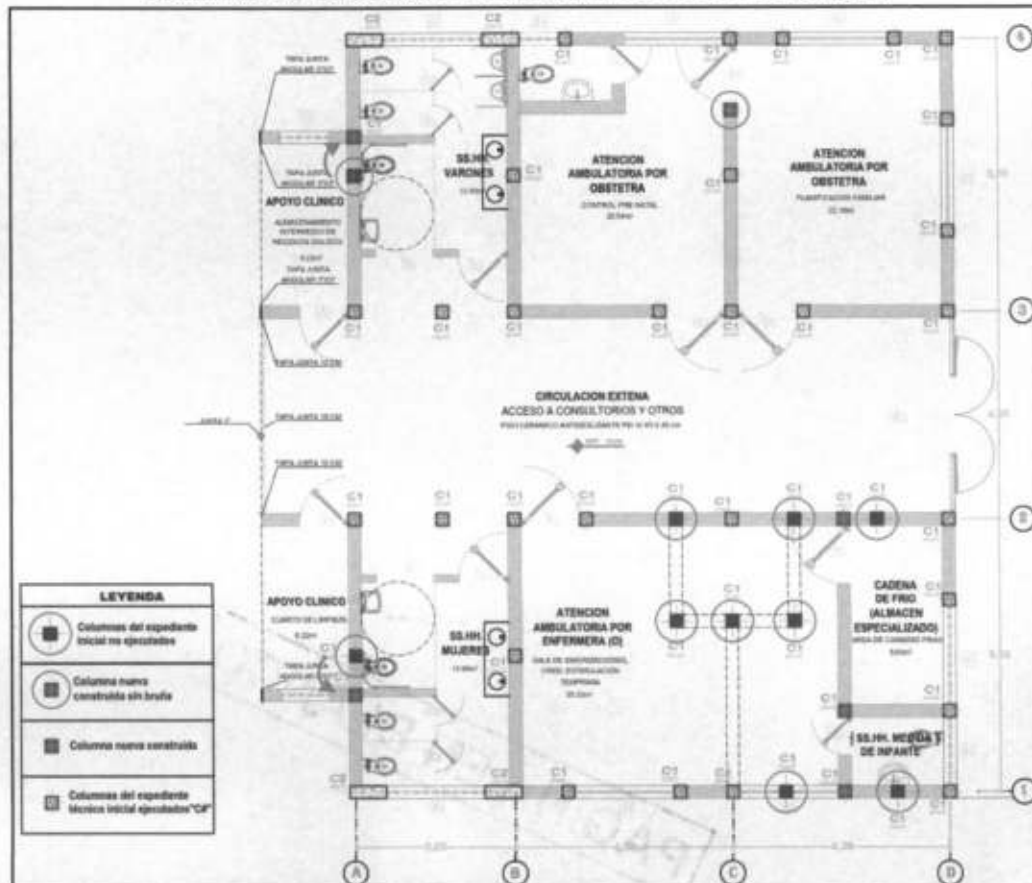
**IMAGEN N° 19**  
**COLUMNAS NO EJECUTADAS Y COLUMNAS NUEVAS EN EL BLOQUE A**

La falta de ejecución de columnas establecidas en los planos del expediente técnico inicial, ha generado el traslado de ubicación de columnas y ejecución de columnas nuevas, variando el planteamiento estructural del expediente original; sin embargo, no se evidencia que se haya realizado nuevos cálculos estructurales sobre las cuales se haya construido el bloque A.

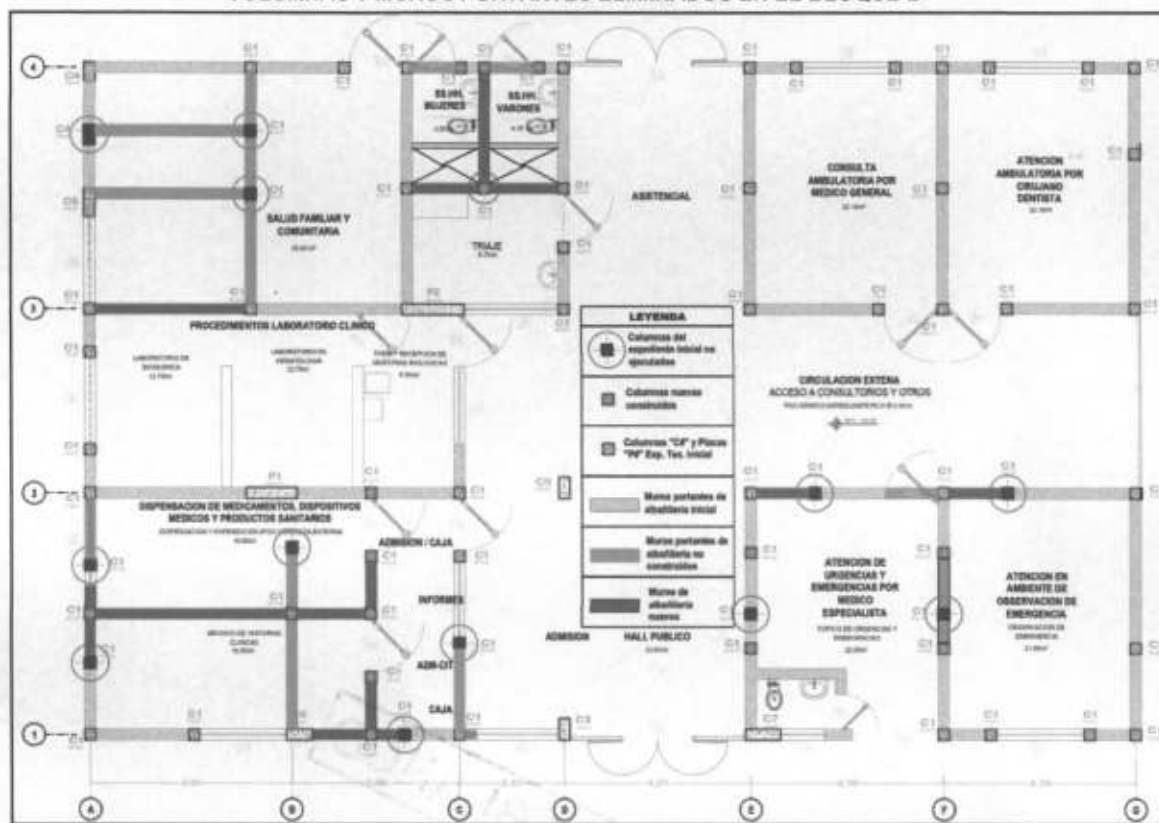
Los planos arquitectónicos del expediente técnico inicial<sup>22</sup> (**apéndices n.ºs 3 y 4**) para el bloque B, entre los ejes 3, 4, A y C', contenían la ejecución de dos servicios higiénicos y un ambiente para administración con puertas al exterior del bloque B, los que estaban divididos con muros estructurales de albañilería; asimismo, entre los ejes 1 y 2, tramos A y C, estaba establecido la construcción de dos ambientes para archivo de historias clínicas y otra para admisión/ caja, divididos con muros portantes de albañilería en el eje B; en el eje C (tramo 1 y 2) estaba diseñado un muro portante de albañilería que dividía el ambiente de admisión/caja y circulación externa.

**IMAGEN N° 22**  
**COLUMNAS Y MUROS PORTANTES ELIMINADOS EN EL BLOQUE B**

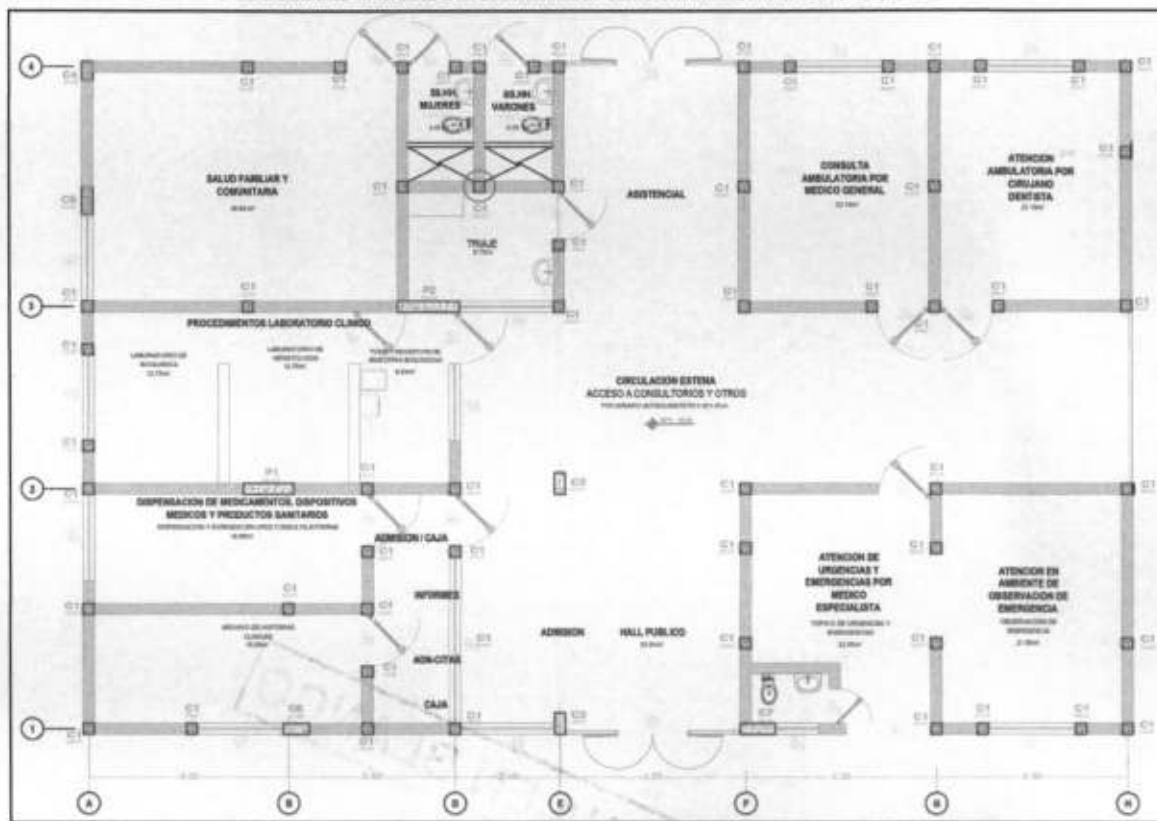
De acuerdo a la constatación efectuada por la comisión de control mediante Acta n.° 003-2023-OCI-MDE/LC-SCE de 17 de octubre de 2023 (apéndice n.° 23) y concordante con el expediente técnico modificado n.° 4 (apéndice n.° 7), la construcción del bloque B ha quedado de la siguiente forma:

**IMAGEN N° 23**  
**COLUMNAS Y MUROS PORTANTES EJECUTADOS EN EL BLOQUE B**

Al respecto, de acuerdo a lo descrito en la memoria de cálculo del expediente técnico inicial<sup>23</sup>, los muros de albañilería fueron diseñados para soportar el peso del techo, lo cual no fue considerado en la modificación previo al techado, conforme se describe a continuación:

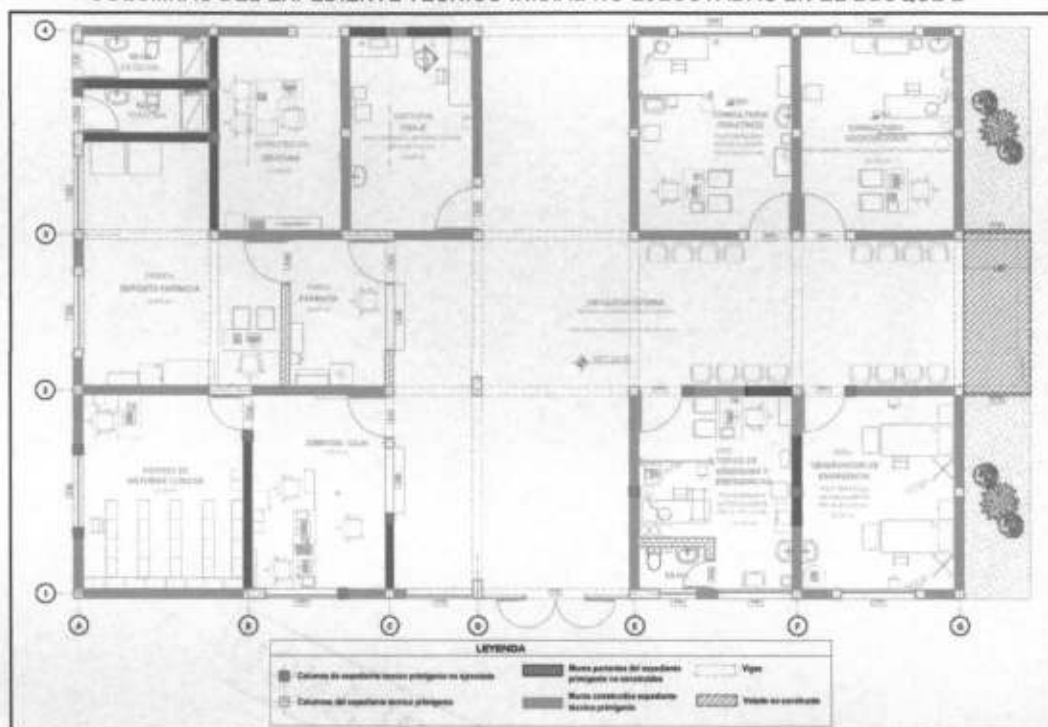
**IMAGEN N° 24**  
**COLUMNAS DEL EXPEDIENTE TÉCNICO INICIAL NO EJECUTADAS EN EL BLOQUE B**

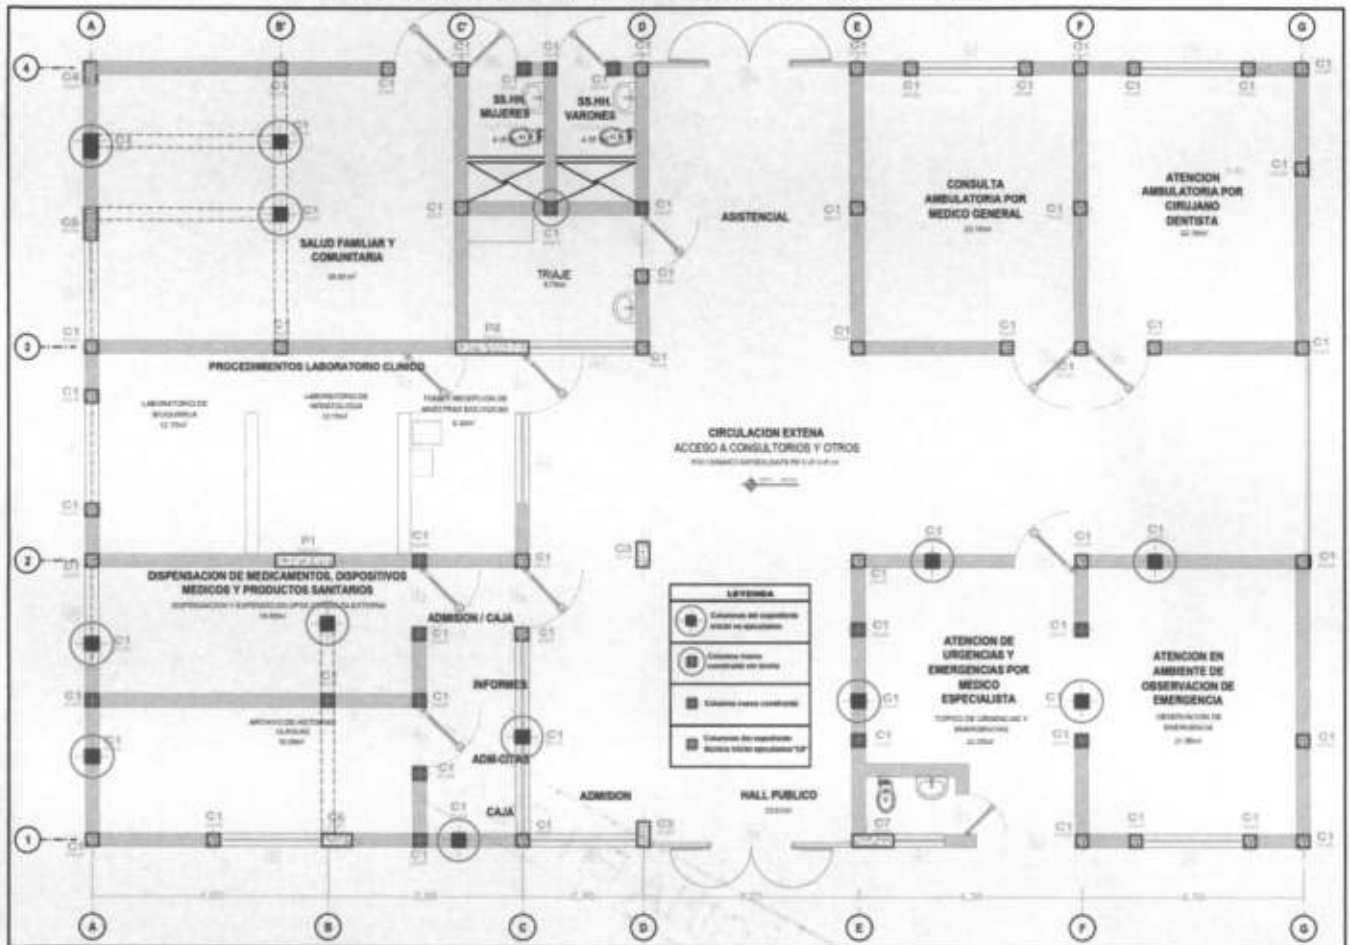
**IMAGEN N° 25**  
**COLUMNAS EJECUTADAS Y NO EJECUTADAS Y NUEVAS COLUMNAS CONSTRUIDAS**  
**SEGÚN VERIFICACIÓN EFECTUADA POR LA COMISIÓN DE CONTROL**

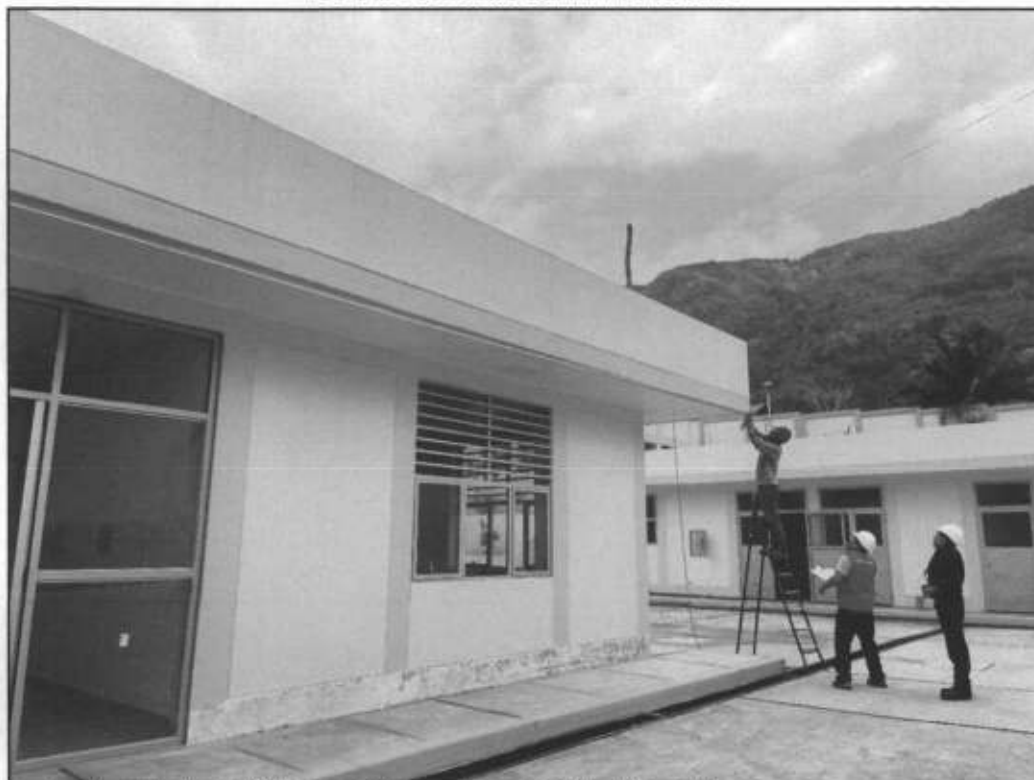
➤ **Construcción de volado de 1 m paralelo al eje 4-4 del bloque B**

**IMAGEN N° 26**  
**VOLADO CONSTRUIDO EN EL BLOQUE B**

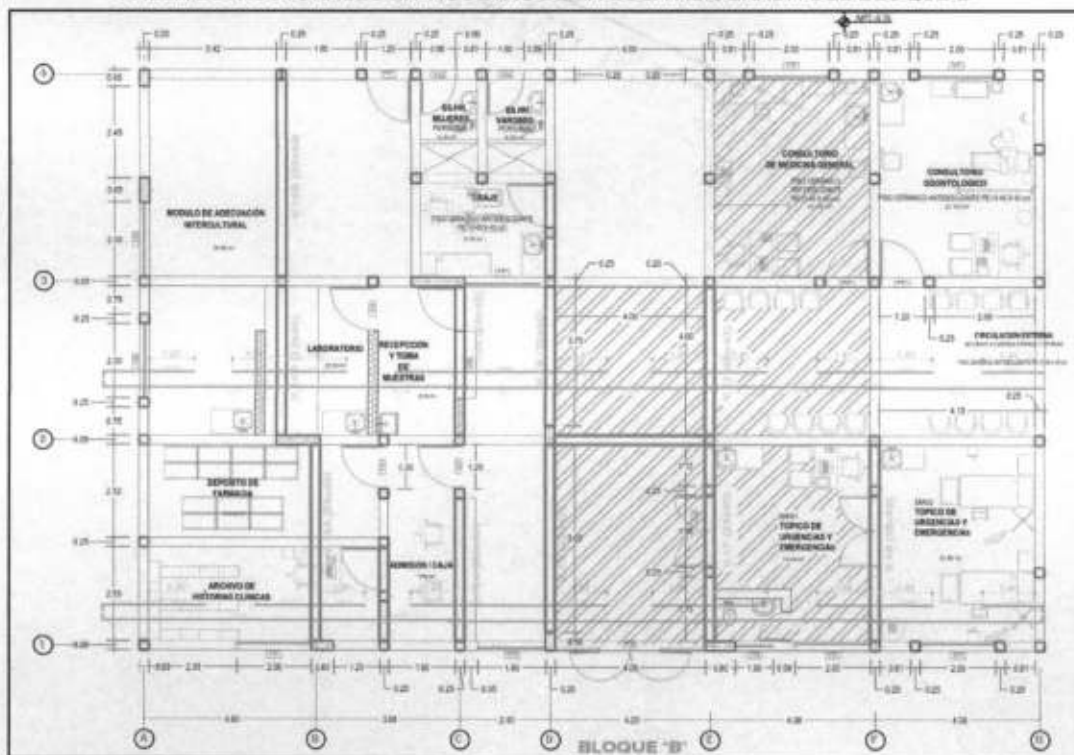
IMAGEN N° 27

➤ El Arq. Richard Valencia Huayllino, Residente de Obra, mediante Informe n.º 263-2021-RVH-RO-UOZPR/GI-MDE de 7 de octubre de 2021 (**apéndice n.º 27**), e “Informe técnico del proceso constructivo realizado del bloque A y B construido por la anterior residencia” (**apéndice n.º 27**), comunicó al Órgano de Control Institucional, fallas por flexión en vigas y losa aligerada en el bloque B, y en el volado anclado al bloque A:

FALLA ESTRUCTURALES EN VIGUETAS DE LA LOSA ALIGERADA DEL BLOQUE B

Los hechos descritos, han generado en los bloques A y B fallas tipo ductil en las vigas y losa aligerada de los bloques A y B, conforme lo hace constar el Ing. José Francisco Serrano Flores en el Informe n.º 068-2021-JFSF/MS/IC-17046 presentado a la Entidad el 28 de diciembre de 2021 (apéndice n.º 29), en el que deja constancia que ha encontrado, entre otras, las siguientes fisuras:

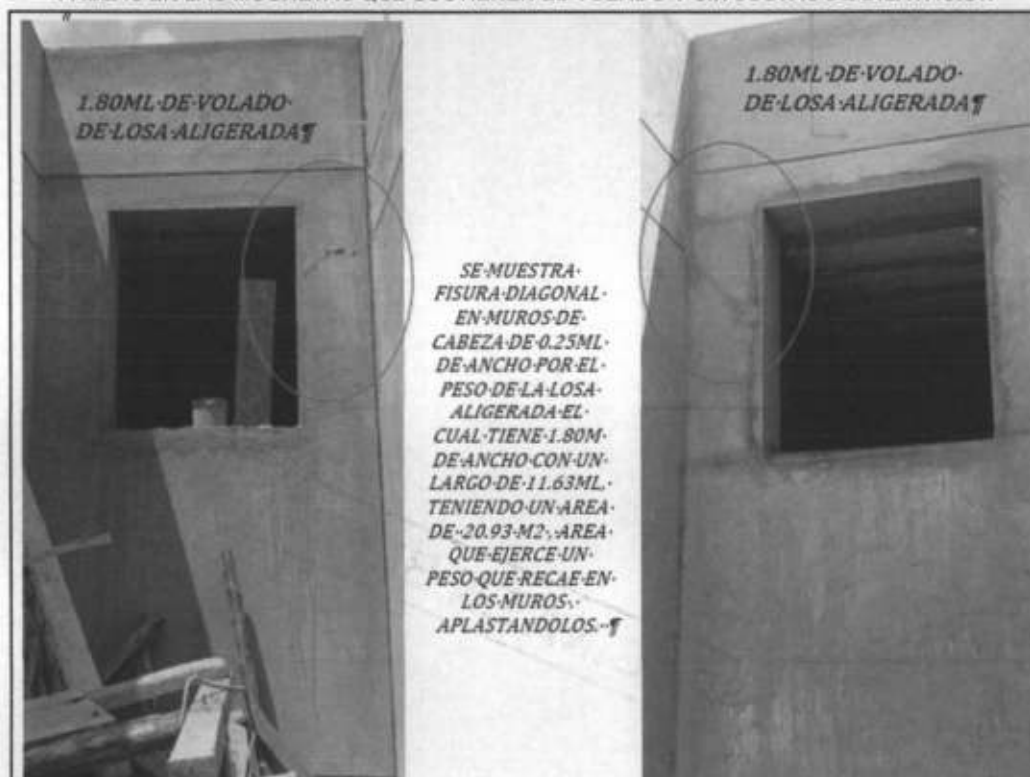
Asimismo, el Residente de Obra advirtió que los muros construidos (mocheta) por debajo y a los extremos inferiores del volado, sobre los cuales se sostenía el volado, se encontraban fisurados por el peso de la losa aligerada del volado de 11.64 m de largo por 1.80 m de ancho, anclado al bloque A, lo cual habría comprometido la estabilidad del volado.

IMAGEN N° 28  
FALLAS EN LAS MOCHETAS QUE SOSTIENEN EL VOLADO Y SIN JUSTAS DE DILATACIÓN

| N° | DESCRIPCIÓN DE LA FISURA VERIFICADA |
|---|---|
| 17 | Fisuramiento en el muro que sostiene la loza con volado de 1.80 ml. se ha vaciado una loza entre la junta del bloque A y B con un volado de 1 .80 ml. Haciendo 9800 kilos de peso. El volado por la fuerza repartida que ejerce, fractura los muros sobre los cuales está descansando todo el peso del volado. |
| 24 | Falla por compresión del muro que sostiene el volado, generando fisuras en la unión y grietas en la mitad del muro entre el bloque Ay B, también en la junta de dilatación del bloque A y B. |

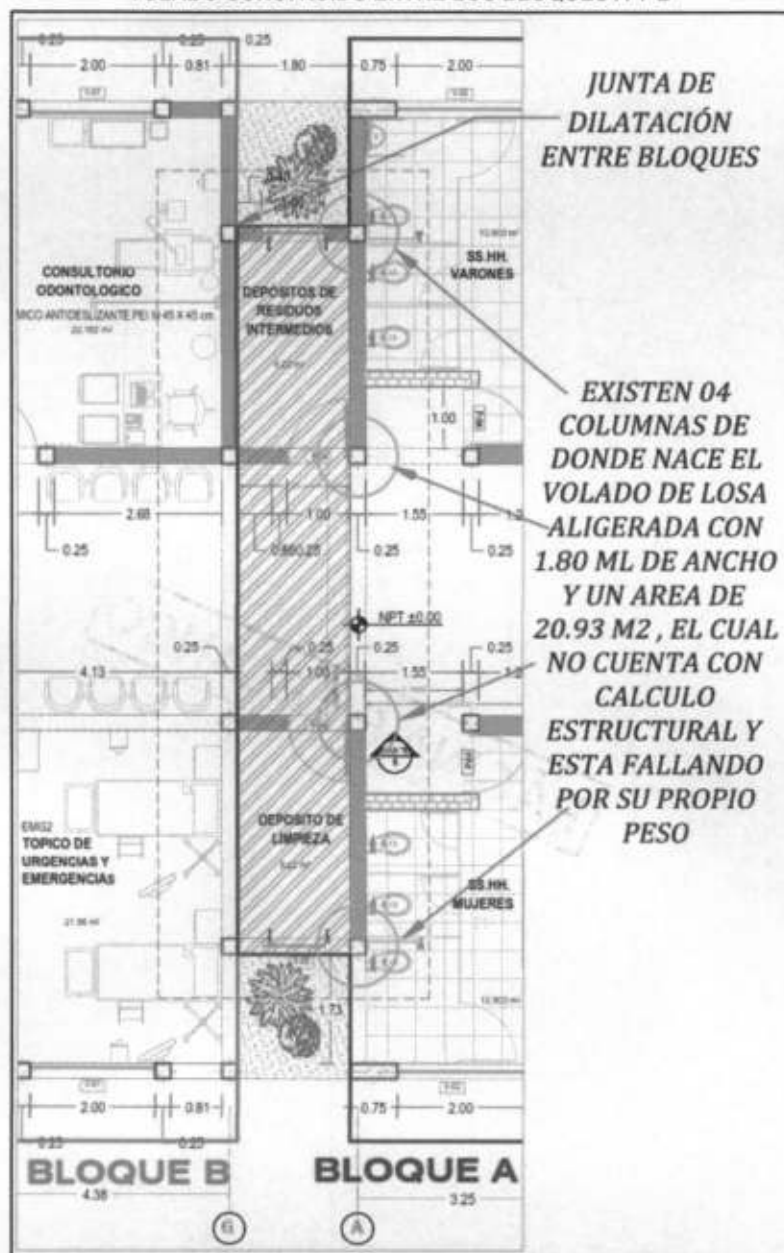
Por lo expuesto, la estabilidad y la vida útil de la totalidad del área del volado fue comprometido, conforme se grafica en la siguiente imagen:

IMAGEN N° 29  
VOLADO CONSTRUIDO ENTRE LOS BLOQUES A Y B

| N° | DESCRIPCIÓN DE LA FISURA VERIFICADA |
|---|---|
| 19 | Se ha vaciado una loza entre la junta del bloque A y B con un volado de 1.80 m haciendo 9 800 kilos de peso. El volado por la fuerza repartida ejerce a fracturar los muros sobre los cuales está descansando todo el peso del volado. |
