**INFORME DE CONTROL ESPECÍFICO N° 018-2023-2-  
2362-SCE**

"EJECUCIÓN DE LOS PAÑOS N° 22 Y 26 DE LOSA DE  
CONCRETO ARMADO DE LA OBRA: "MEJORAMIENTO  
DEL MALECÓN RIBEREÑO DESDE EL PUENTE  
TORATA A LA CALLE CORONEL MANUEL C. DE LA  
TORRE DEL DISTRITO DE TORATA - MA"

PERÍODO: 15 DE ENERO DE 2021 AL 26 DE MAYO DE  
2023

MOQUEGUA - PERÚ  
16 DE OCTUBRE DE 2023

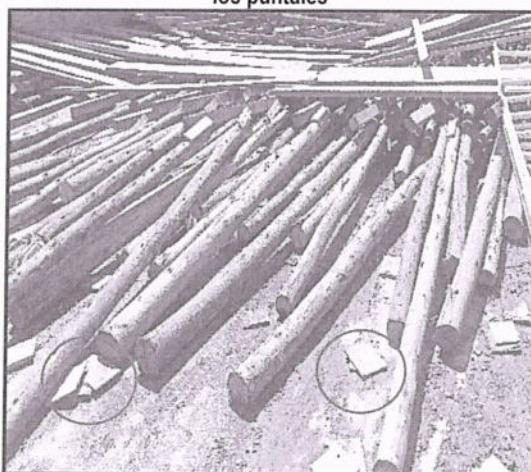
Imagen n.º 03

3.1 Esta residencia da a conocer que uno de los factores que ha provocado la falla en el encofrado es el factor climatológico puesto que con las lluvias constantes las fechas 14, 16, 17 y 20 de marzo del 2023 en el distrito de Torata, provocó presencia de humedad en el encofrado a la vez debilitaron la zona base, tomando en cuenta que en la parte inferior estaban cubiertas de cuñas de madera (que sirve para nivelar el encofrado). Una posible falla por deslizamiento de los puntales por humedecimiento de la madera.  
(...)

Toma de medidas en el paño n.º 26, así como las piezas de triplay que se emplearon como tacos para los puntales

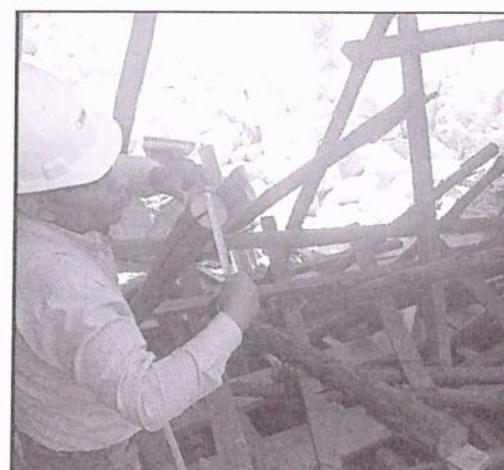
Imagen n.º 04

Medida de diámetros de los rollizos empleados

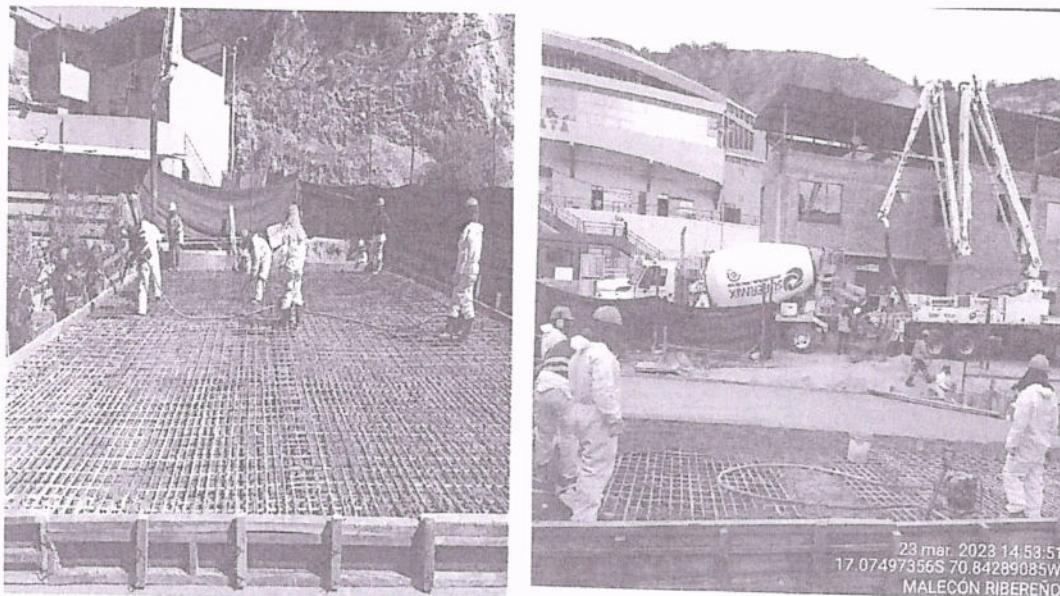
**Imágenes n.ºs 06 y 07**  
**Vaciado de concreto en losa puente**

Como es de verse, no se aprecia la instalación de andamios modulares o barandillas, tampoco la instalación de redes; en cuanto a los implementos usados por los obreros, estos no cuentan con arnes ni la presencia de puntos de anclaje en los que estos debían estar sujetos, por lo que durante la ejecución del vaciado del paño n.º 26 no se garantizó la seguridad en la integridad física y/o la salud de los obreros, transgrediendo la exigencia señalada en el Plan de Seguridad y salud en el Trabajo, que forma parte del Expediente Técnico del Proyecto.
