**INFORME DE CONTROL ESPECÍFICO
N° 032-2023-2-5342-SCE**

**SERVICIO DE CONTROL ESPECÍFICO A HECHOS CON
PRESUNTA IRREGULARIDAD A RED DE SALUD JULCÁN
JULCÁN/JULCÁN/LA LIBERTAD**

**“SERVICIO DE MANTENIMIENTO DE INFRAESTRUCTURA EN
ESTABLECIMIENTOS DE SALUD EN LA UNIDAD EJECUTORA
DE SALUD JULCÁN 411, DISTRITO DE JULCÁN, PROVINCIA
DE JULCÁN, DEPARTAMENTO LA LIBERTAD”**

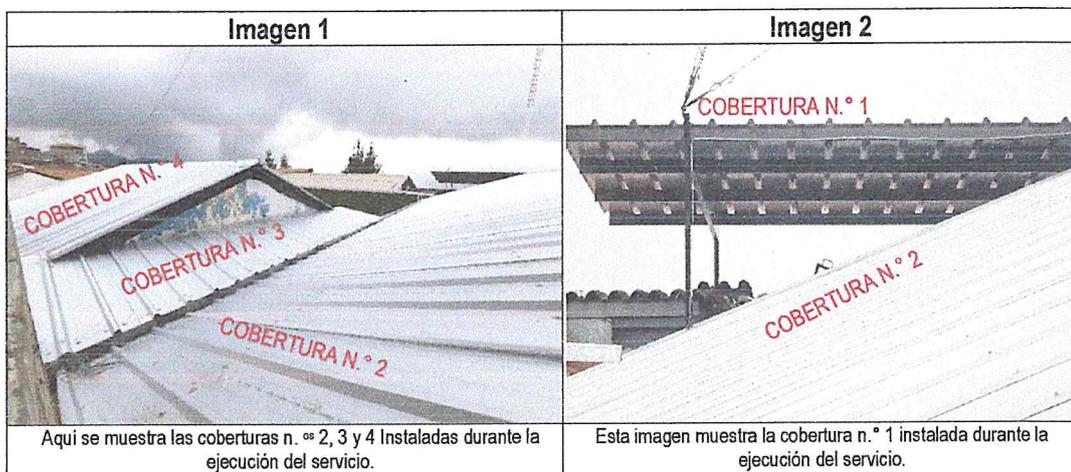
De la visita de campo realizada al establecimiento de salud Hospital Julcán, se constató que se ejecutaron cuatro (4) coberturas metálicas⁵ con las medidas perimétricas siguientes: 10,23 m de longitud y una caída de 6 m en la cobertura n.º 1; 22,50 m de longitud y con una caída de 5,18 m hacia la derecha y 5,63m hacia la izquierda en la cobertura n.º 2; 9,85 m de longitud y una caída de 2,06 m en la cobertura n.º 3; y 11.15 m de longitud y con una caída de 5.09 m hacia la derecha y hacia la izquierda en la cobertura n.º 4, con un total de área intervenida de 438,40 m²; asimismo, se contabilizó en forma detallada la cantidad de Planchas Aluzinc instaladas, resultando un total de 83 unidades, tal como se consignó en Acta de Visita de Campo de 22 de febrero de 2023 (Apéndice n.º 29), lo antes comentado se muestra a continuación:

Cuadro n.º 24
Cantidad de Planchas de Aluzinc instaladas en las Coberturas de techo n.ºs 1, 2, 3 y 4 el Hospital Julcán.

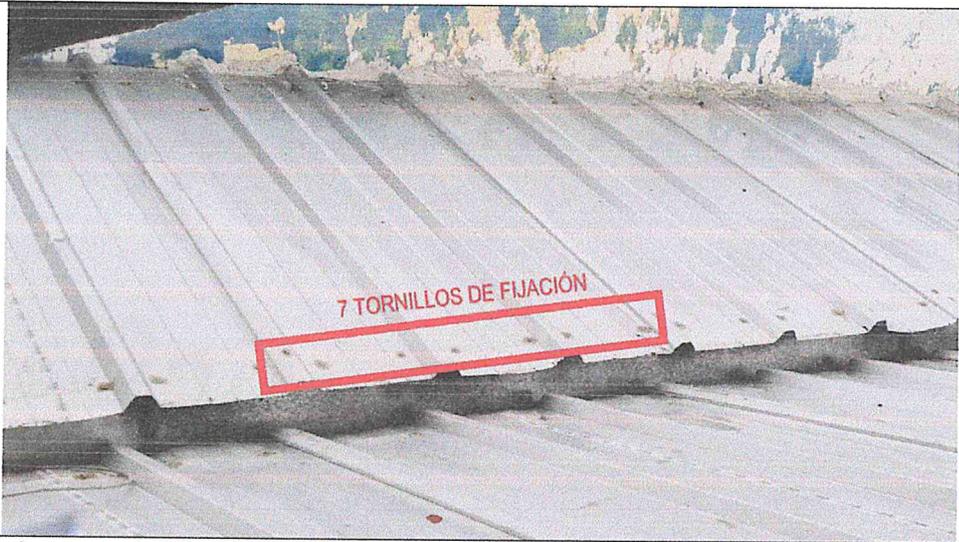
Imagen n.º 3

Asimismo, en la visita de campo se constató que las planchas de aluzinc estaban fijadas a la estructura metálica con siete (7) tornillos a lo largo del ancho útil de cada plancha (1m), consignándose ello en el acta de visita de campo de 22 de febrero de 2023 (Apéndice n.º 29), por lo que se procedió a calcular la cantidad total de material "TORNILLO DE FIJACION" colocados en las cuatro (4) coberturas intervenidas, determinando un total de 2 297 unidades de tornillo de fijación, tal como se detalla a continuación:

La Imagen muestra la instalación de 7 tornillos de fijación colocados en el ancho de útil de la plancha (1m) sobre los tubos de la estructura metálica, lo cual, se repite en toda la longitud de la cobertura.

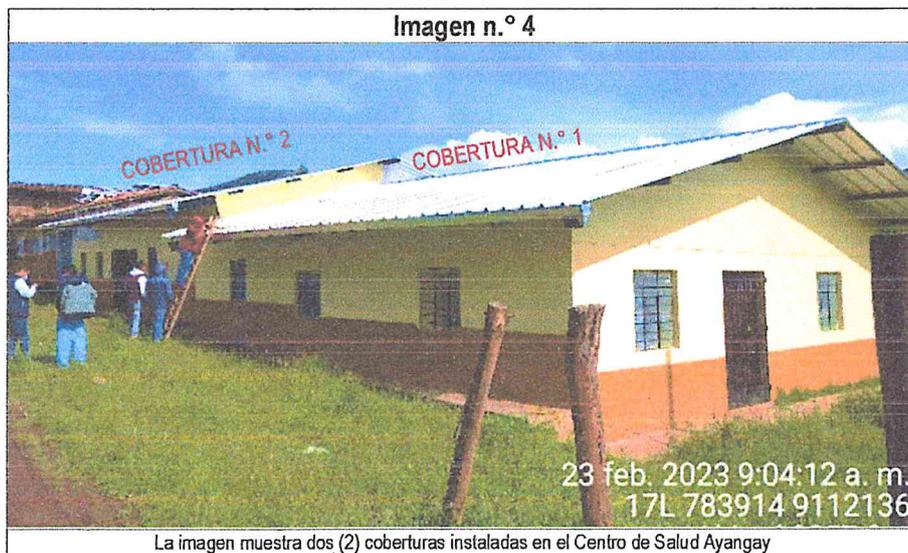
De la visita de campo realizada al establecimiento de salud Centro de Salud Ayangay, se constató que se ejecutaron dos (2) coberturas metálicas con las medidas perimétricas: 16,80 m de longitud y una caída hacia la derecha de 7,27 m y hacia la izquierda de 7,40m en la cobertura n.º 1; y 14,24 m de longitud y una caída hacia la derecha de 7,27 m y hacia la izquierda de 7,40m en la cobertura n.º 2, con un total de área intervenida de 455,36 m²; asimismo, se contabilizó en forma detallada la cantidad de Planchas Aluzinc instaladas, resultando un total de 86 unidades, tal como se consignó en Acta de Visita de Campo de 23 de febrero de 2023 (**Apéndice n.º 30**), de lo comentado se muestra a continuación:

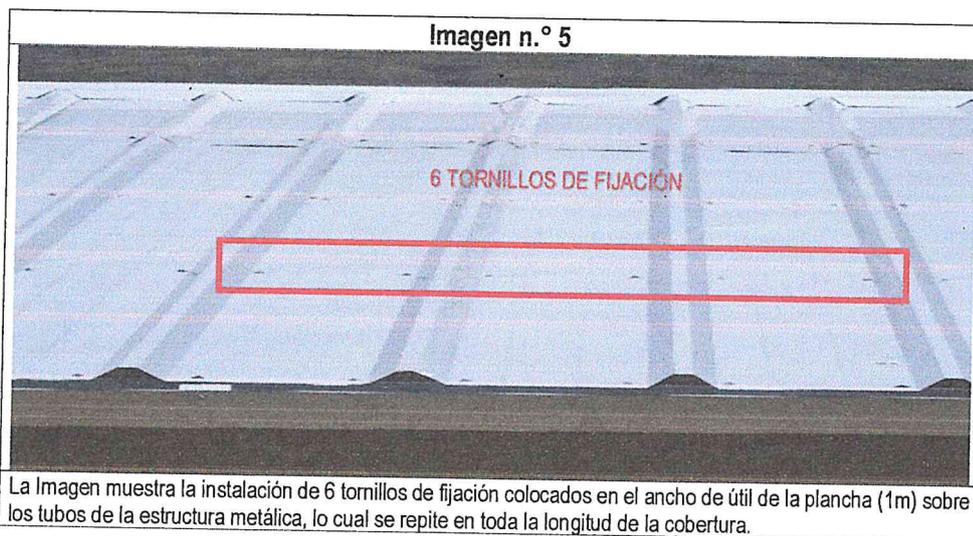
Asimismo, en la visita de campo se constató que las planchas de aluzinc estaban fijadas a la estructura metálica con seis (6) tornillos a lo largo del ancho útil de cada plancha (1m), consignándose en el acta de visita de campo de 23 de febrero de 2023 (**Apéndice n.º 30**), lo cual se procedió a calcular la cantidad total de material "TORNILLO DE FIJACION" colocados en las dos (2) coberturas intervenidas, determinando un total de 1 852 unidades de tornillo de fijación, el cual se detalla a continuación:
