**LA CONTRALORÍA**  
GENERAL DE LA REPÚBLICA DEL PERÚ

**INFORME DE CONTROL ESPECÍFICO**  
**N° 23536-2023-CG/GRHC-SCE**

**“EJECUCIÓN CONTRACTUAL DE LA OBRA: CREACIÓN DEL**  
**SISTEMA DE RIEGO TECNIFICADO EN LAS 9 LOCALIDADES**  
**DEL DISTRITO DE RONDOS - PROVINCIA DE LAURICOCHA -**  
**DEPARTAMENTO DE HUÁNUCO”**

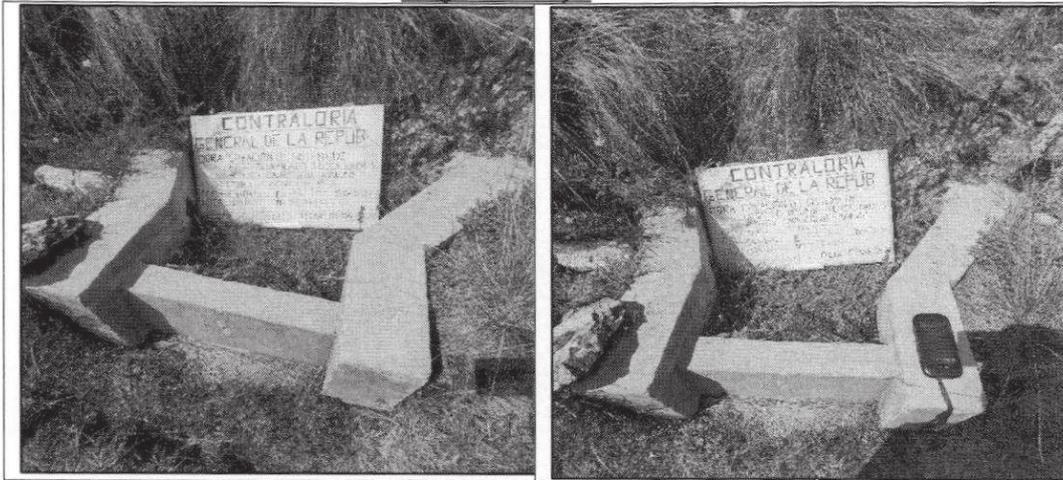
Imágenes n.º 2 y 3

En vista que no cuenta con agua, no se realizó la prueba de aforo correspondiente. La ubicación de la estructura se encuentra descrita en el cuadro siguiente:

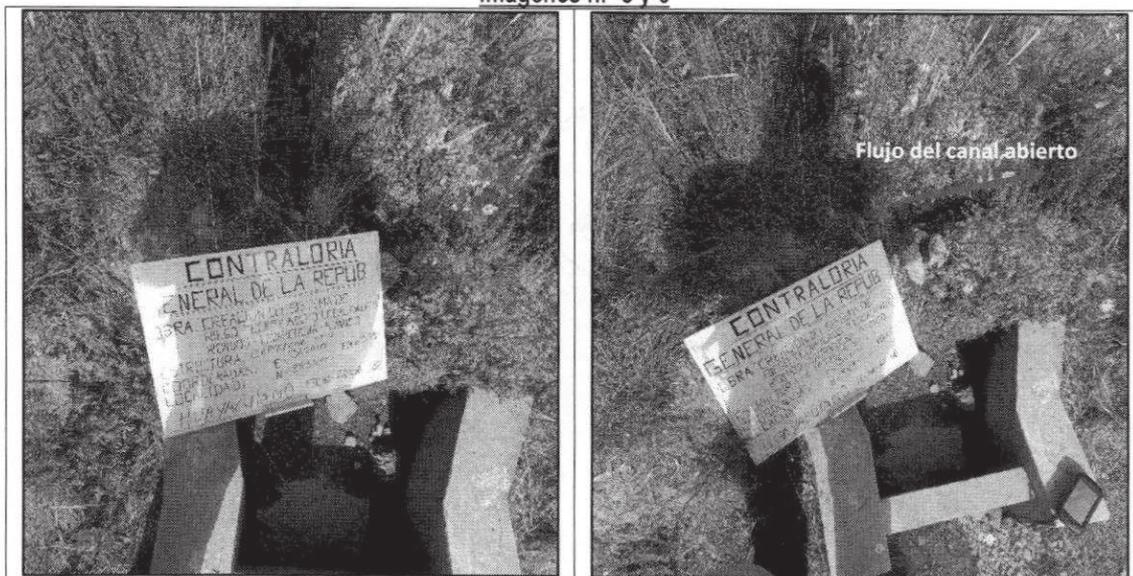
Imágenes n.º 5 y 6

La ausencia de agua es debido a que la ubicación de esta no coincide con lo establecido en el expediente técnico inicial; asimismo, se constató que antes de la captación se desvía el flujo del agua a otro terreno. En razón de lo antes expuesto, tampoco no se realizó el aforo correspondiente.

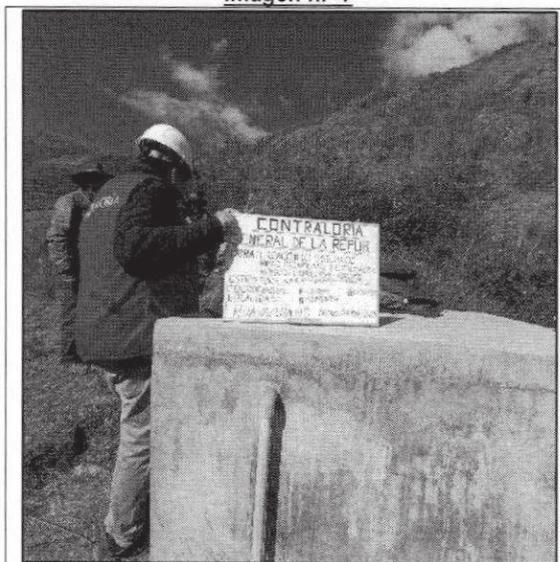
Imagen n.º 7

Es de indicar, que la cámara de carga funciona como un reservorio que almacena el agua proveniente de la captación n.º 4, la cual tampoco cuenta con agua según acta de inspección física, impidiendo realizar la prueba de aforo correspondiente.

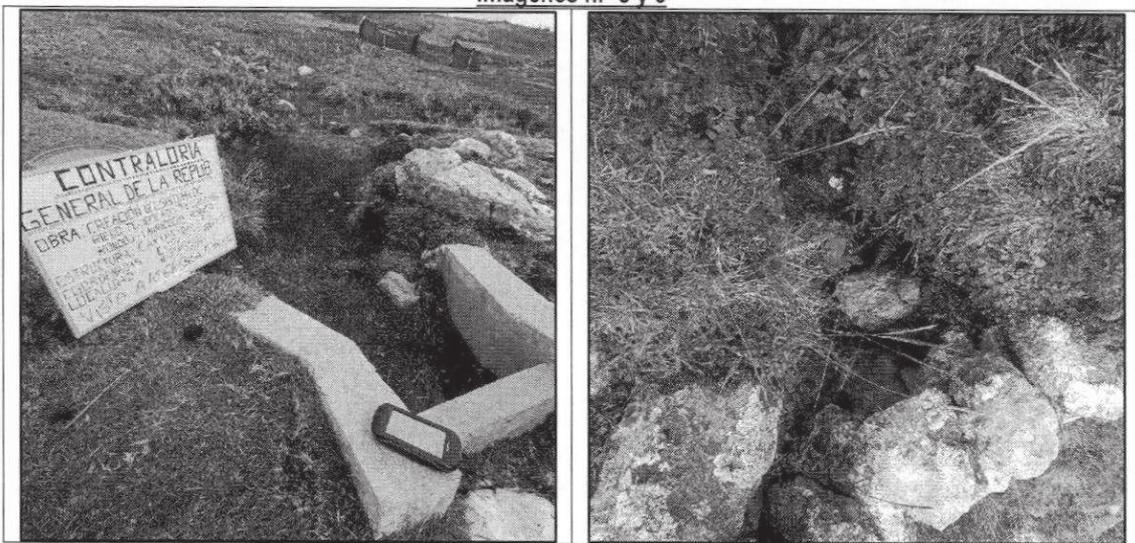
Imágenes n.º 8 y 9

Por ese motivo, al no contar con suficiente agua y siendo el espacio reducido de la estructura, para efectuar dicha prueba, no se realizó la medición del caudal.

Cabe indicar que la citada cámara de carga cuenta con poca afluencia de agua, debido a que la captación provee poca agua (ver imagen n.º 8 y 9).

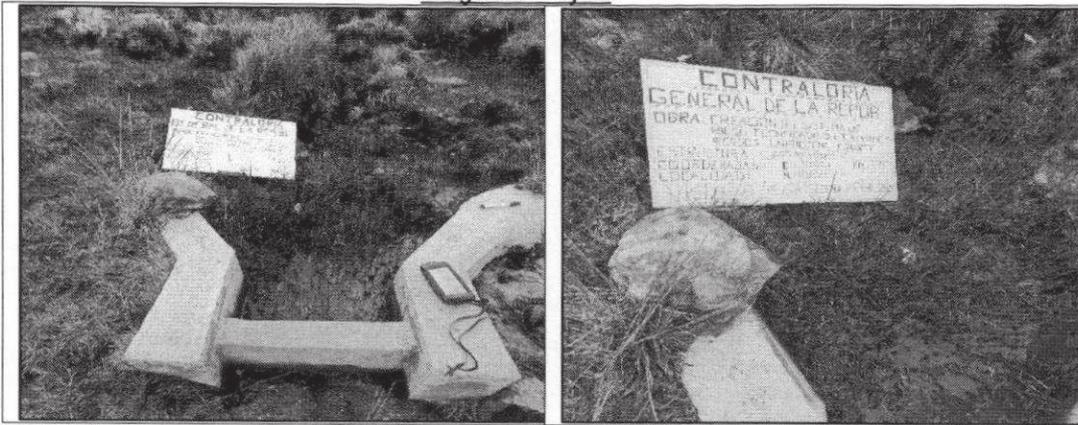
Imagen n.º 11 y 12

Por ese motivo, al no contar con suficiente agua para efectuar dicha prueba no se realizó la medición del caudal.

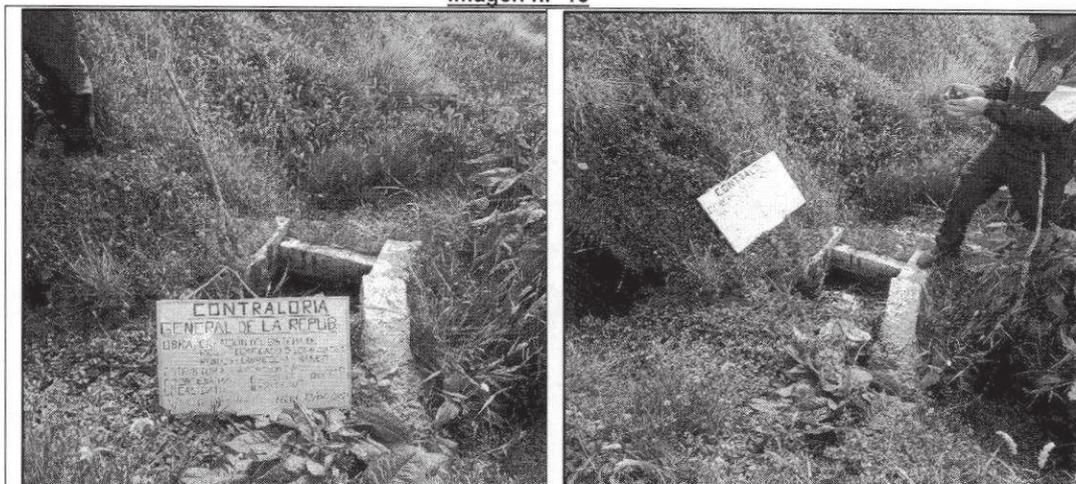
Imagen n.º 15

Debido a la poca afluencia de agua, no se pudo realizar la prueba de aforo en la citada captación. Es de indicar, que la modificación de la ubicación de la estructura (captación de agua), ha afectado al centro educativo beneficiario ya que no cuenta con el agua necesario para el riego tecnificado.

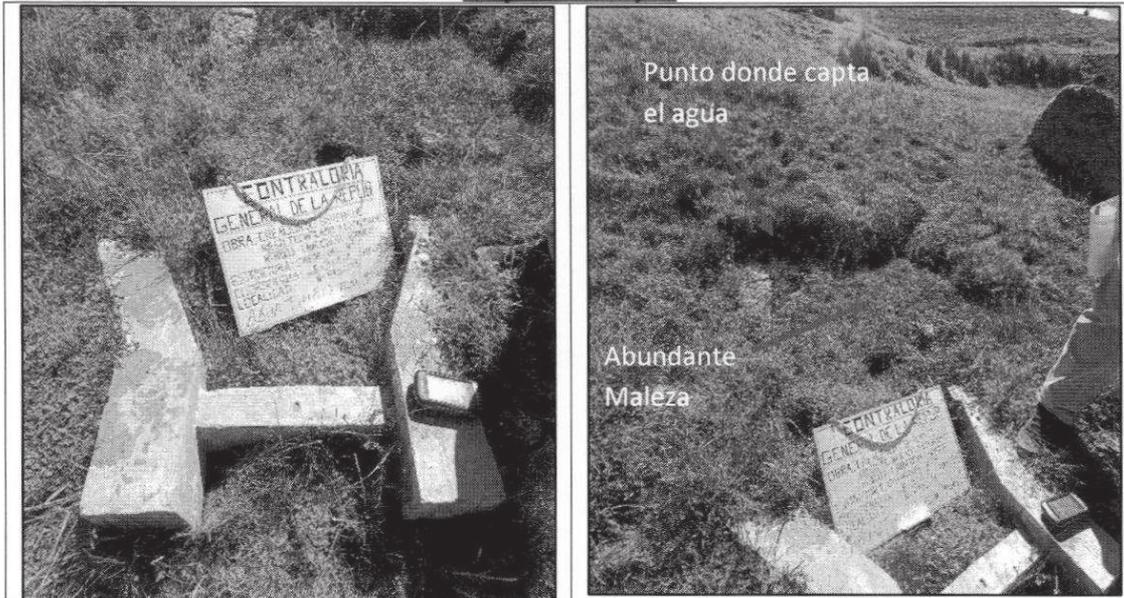
Imágenes n.º 18 y 19

Debido a la poca cantidad de agua y reducido espacio en la captación, no se pudo efectuar la medición del aforo correspondiente.

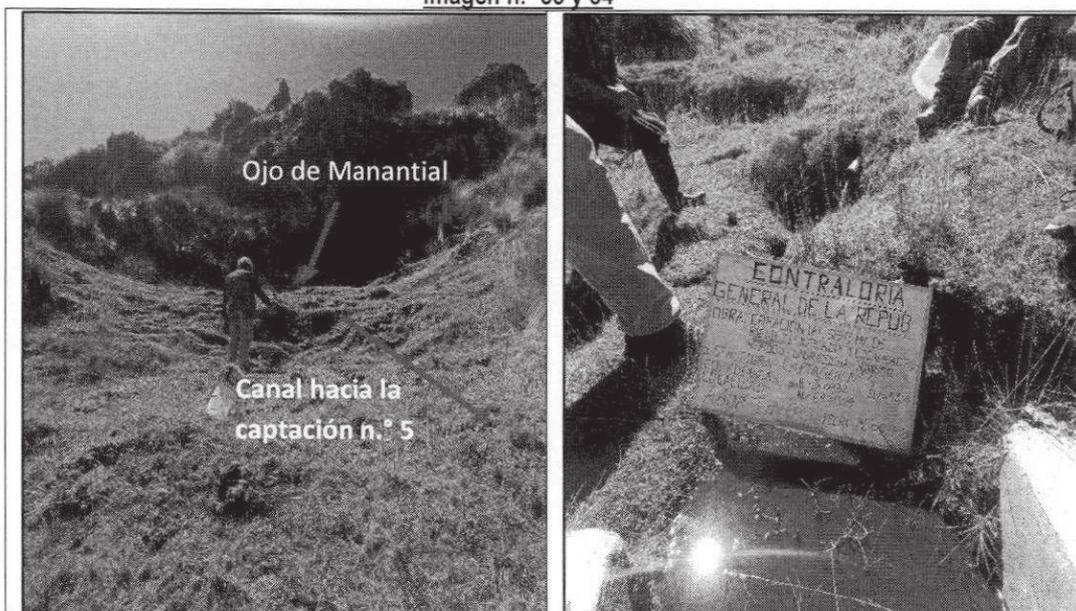
Imagen n.º 33 y 34

**Nota** : En la primera vista fotografica se observa el ojo de manantial y en la segunda vista la estructura de captación la cual pertenece al beneficiario Juan Ureta Perez DNI n.º 22236633.
