**INFORME DE HITO DE CONTROL
N° 006-2023-OCI/0158-SCC**

EJECUCIÓN DE LA OBRA: “RECUPERACIÓN DE LOS SERVICIOS ECOSISTÉMICOS EN LA MICROCUENCA DE LA QUEBRADA PELAGATOS CONTAMINADA POR LOS PASIVOS AMBIENTALES MINEROS DE LA EX UNIDAD MINERA PUSHQUILCA DISTRITO DE PAMPAS, PROVINCIA DE PALLASCA, DEPARTAMENTO DE ÁNCASH”

HITO DE CONTROL N° 1 – EJECUCIÓN DE OBRA A MAYO DE 2023

**PERÍODO DE EVALUACIÓN DEL HITO DE CONTROL:
DEL 20 DE JUNIO DE 2023 AL 7 DE JULIO DE 2023
TOMO I DE I**

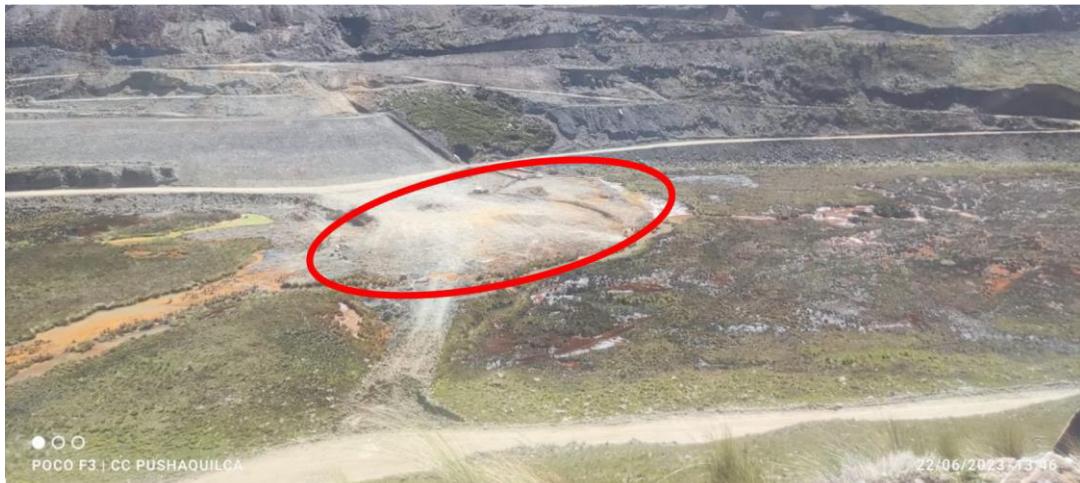
Imagen n.º 1
 Material excedente no removido de PAM Desmonte de mina ID 5035

En el caso de este componente se advirtió que, habiéndose ejecutado el total del *metrado* de sus partidas de corte denominadas 3.2.3.1.1.01 *Corte de Desmonte manual* y 3.2.3.1.1.02 *Corte de desmonte con equipo*, que en conjunto suman 986.58 m³, aún se mantiene un considerable volumen de desmonte que no ha sido trasladado y ensacado en este PAM, el cual según manifestación recogida en el Acta de Inspección n.º 003-2023, ascendería aproximadamente a 2500 m³ (aún no se define la

profundidad exacta del estrato de material de desmonte), quedando pendiente la decisión para la disposición final de este material excedente. Al respecto, en la siguiente vista panorámica del PAM desmonte de mina ID 5035 (Sector 1) se observa el área del desmonte de mina pendiente de ser dispuesto:

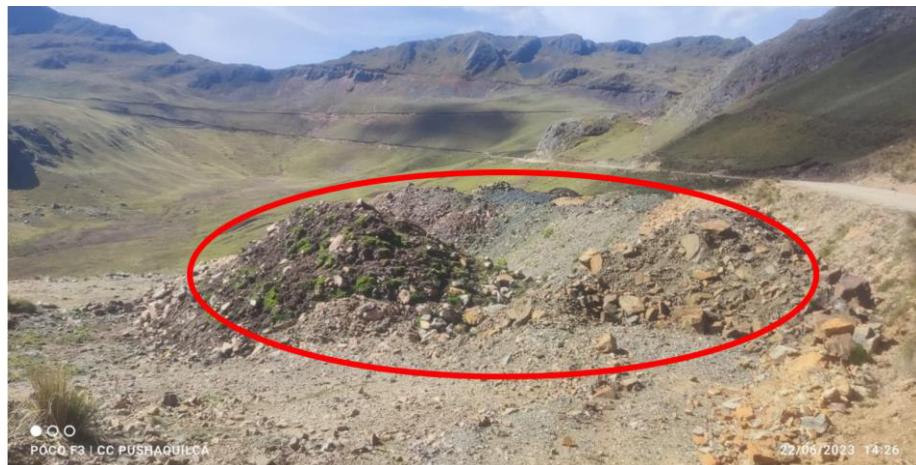
Imagen n.º 4
 Material original y excedentes de PAM Infraestructura ID 14148 (PUSH-08)

De forma similar al caso previo, los materiales a removverse del PAM ID 14148 no han sido dispuestos a la fecha, pese a que su cierre consiste únicamente en su distribución *in situ* y aplicación de cobertura de suelo fértil y revegetación. Esto debido a que no se ha decidido qué medidas adoptar respecto a los materiales excedentes que han sido dispuestos por terceros alrededor de los originalmente identificados en el ETO, lo que se puede apreciar a continuación:

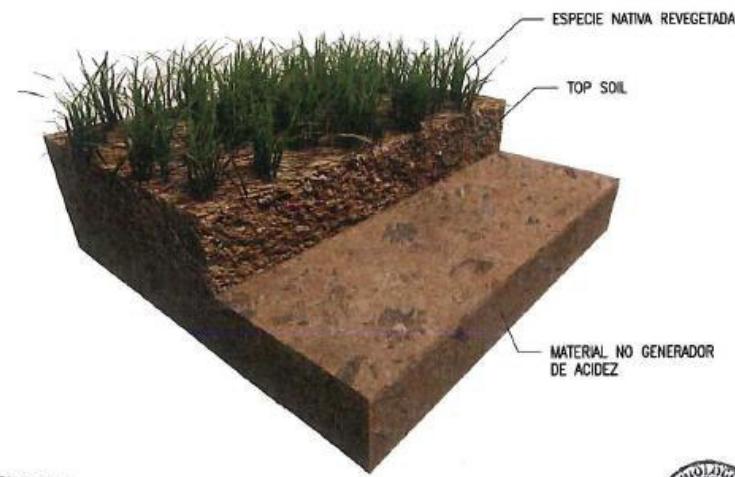
Imagen n.º 5
 Cobertura para cierre de PAM Infraestructura ID 14148 (PUSH-08)

De la revisión al ETO se observa que la cobertura establecida para el cierre geoquímico de este PAM tiene un alcance original de 1209.17m² de área a cubrir, en un perímetro de 138.06m, lo cual no se ajusta a las dimensiones actuales de este componente, si se consideran los materiales excedentes existentes. La cobertura establecida consiste en lo siguiente:

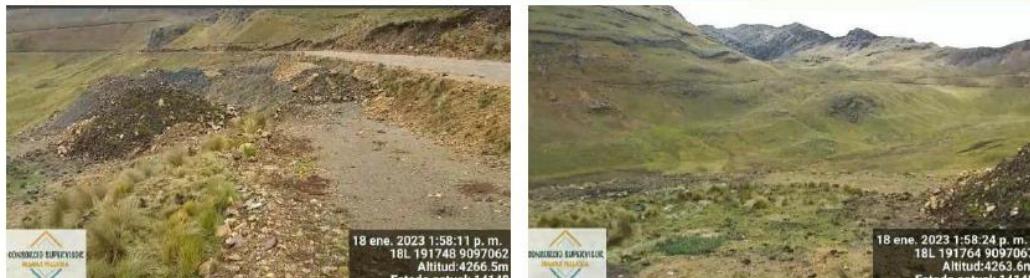
Imagen 1 y 2: Estado actual del componente 14148

Opinión de la supervisión: Actualmente, el campamento ya ha sido demolido, pero alrededor del mismo, la población ha estado agregando desmonte, lo que ha originado que se dificulte un poco el acceso hacia el área a remediar." (subrayado agregado)

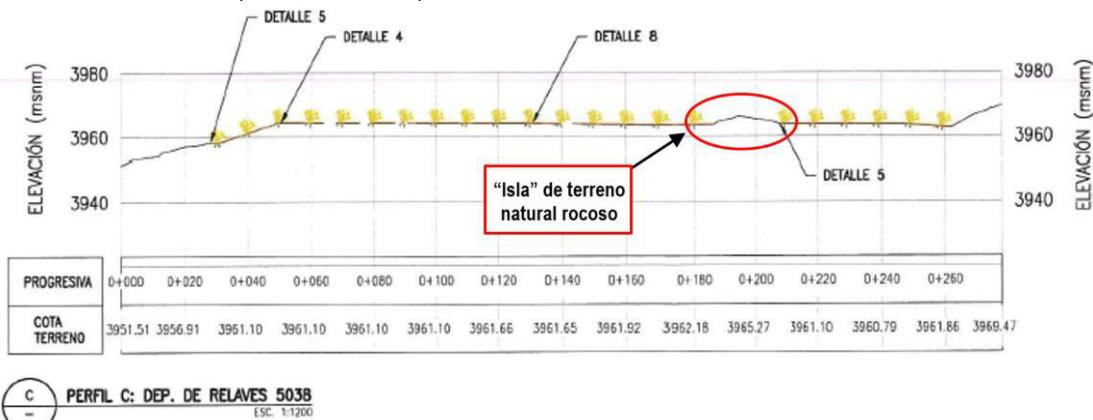
Imagen n.º 9

Corte en perfil del ID 5038 que evidencia la existencia de "isla" de roca natural

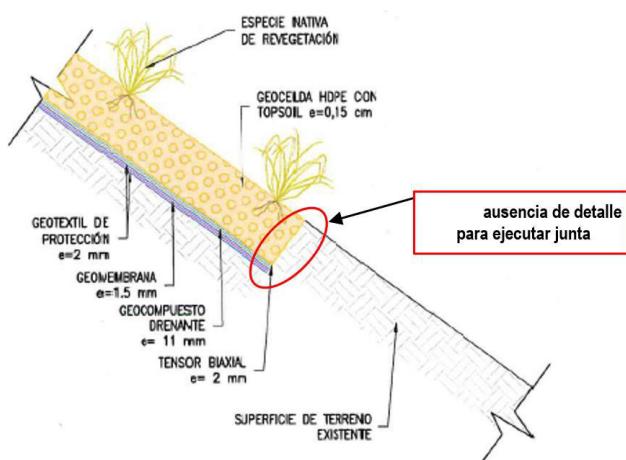
Imagen n.º 10

Corte en perfil de la cobertura diseñada para ID 5038 que muestra su interacción con terreno natural

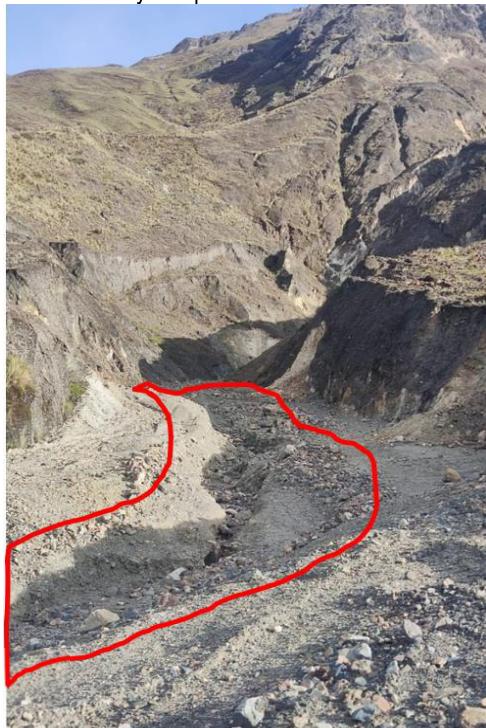
Imagen n.º 13

De la inspección física realizada el 22 de junio de 2023 a la ejecución de la obra “Recuperación de los servicios ecosistémicos en la microcuenca de la quebrada Pelagatos contaminada por los pasivos ambientales mineros de la ex unidad minera Pushaquilca distrito Pampas, provincia Pallanca, departamento Áncash”, se advirtió que la obra de estabilización hidrológica (diques de encauce) ejecutada en la quebrada contigua al pasivo ambiental minero identificado como Depósito de relaves (unificado) ID 5038 ha sido deteriorada y perdida parcialmente, producto de la erosión generada por el drenaje pluvial propio de la última temporada de lluvias, tal como se muestra en las imágenes siguientes.

Sobre el particular, el Expediente Técnico de Obra en su apartado de diseño de ingeniería, indica que todos los diseños de estructuras de estabilidad hidrológica deben cumplir con lo siguiente: “periodo de retorno de al menos 200 años”, con lo cual no se estaría cumpliendo con el objetivo de estas obras al evidenciarse daños incluso antes de que se culmine la obra.

Dique de encauce de Depósito de relaves ID 5038 erosionado y con pérdida de material en su base

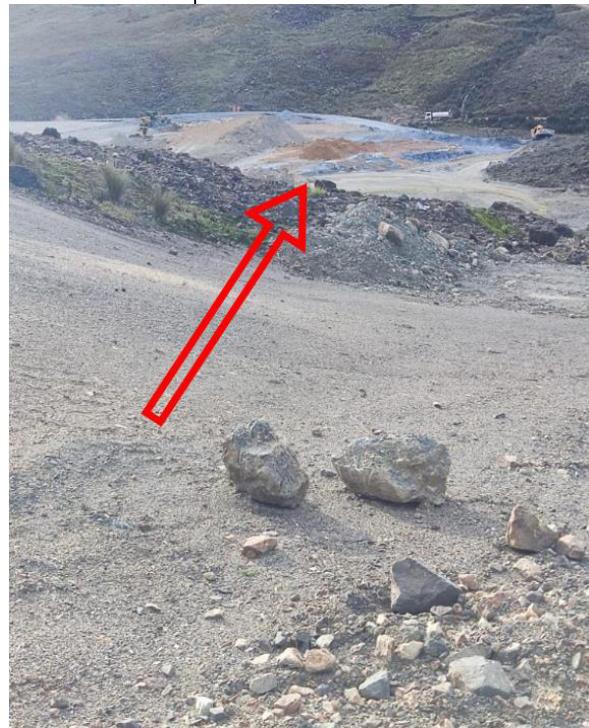
Imagen n.º 14

Dique de encauce situado en cota superior y próxima al Depósito de relaves ID 5038

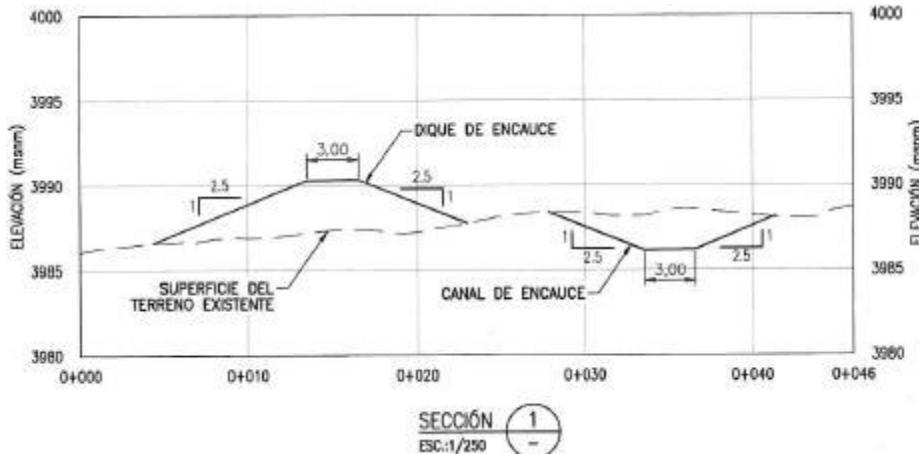
Imagen n.º 16
Detalle de dimensiones del encauce para la quebrada colindante a ID 5038

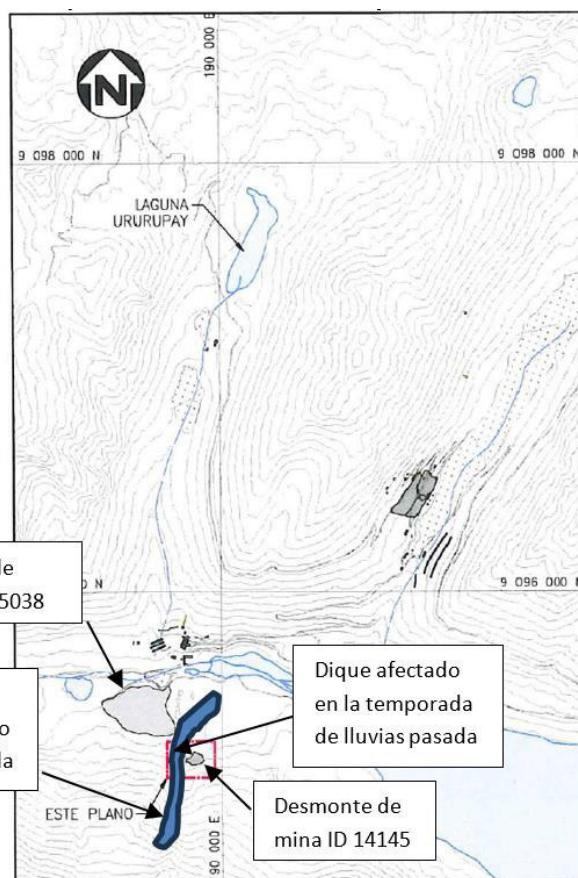
Imagen n.º 17
Esquema de componentes colindantes a la quebrada con el dique afectado

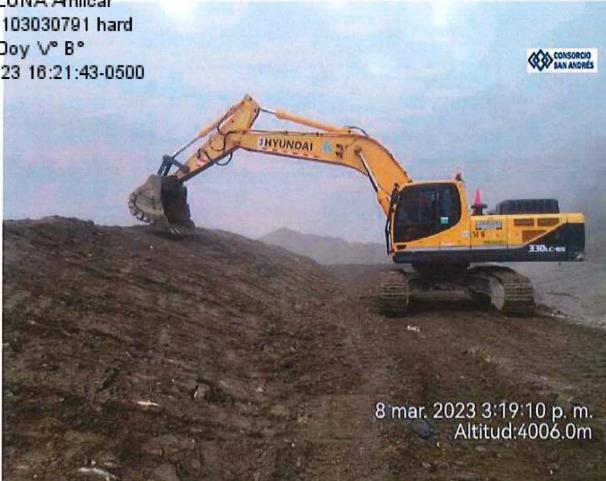
Imagen 10: Perfilado de dique – relavera ID 5038.

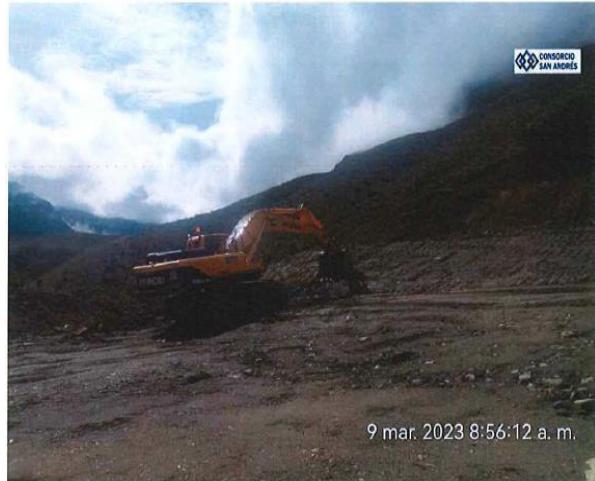
Imagen 14: Perfilado de Dique – relavera ID 5038.

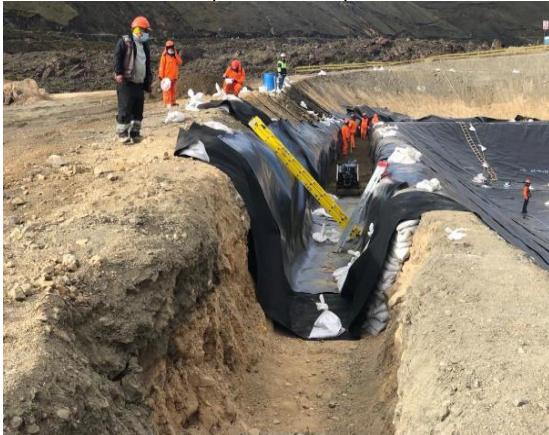
Imagen n.º 20

Trabajos manuales y con equipos en espacios confinados sin presencia de prevencionista

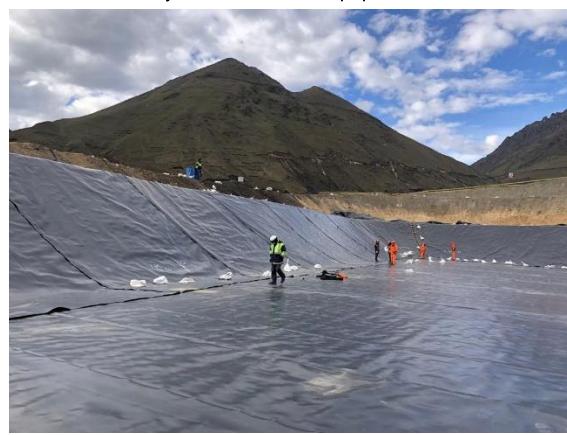
Imagen n.º 21

Trabajos manuales y con equipos en superficies a desnivel mayor a 1.50m sin equipos adecuados
