**INFORME DE VISITA DE CONTROL
N° 001-2023-OCI/0203-SVC**

**“RECEPCIÓN DE OBRA: MEJORAMIENTO DEL
SERVICIO ACADÉMICO DE LOS LABORATORIOS DE
LA ESCUELA PROFESIONAL DE AGRONOMÍA DE LA
FACULTAD DE AGRONOMÍA DE LA UNIVERSIDAD
NACIONAL DE PIURA, DISTRITO DE CASTILLA,
PROVINCIA DE PIURA”**

**PERÍODO DE EVALUACIÓN:
DE 27 DE MARZO AL 10 DE MAYO DE 2023**

CASTILLA, 15 DE MAYO DE 2023

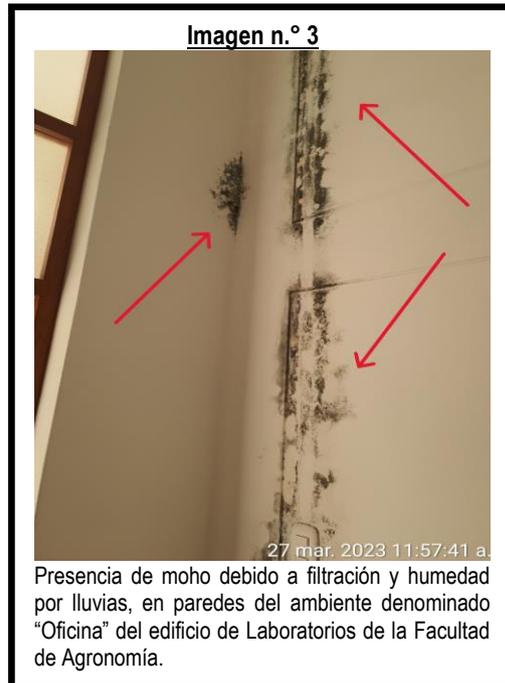
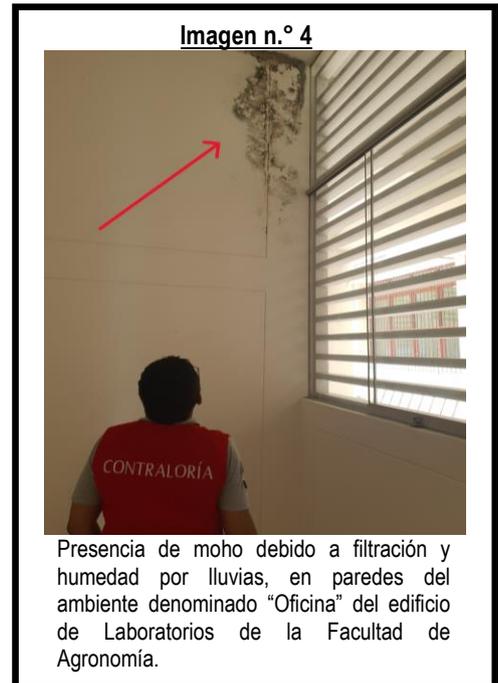
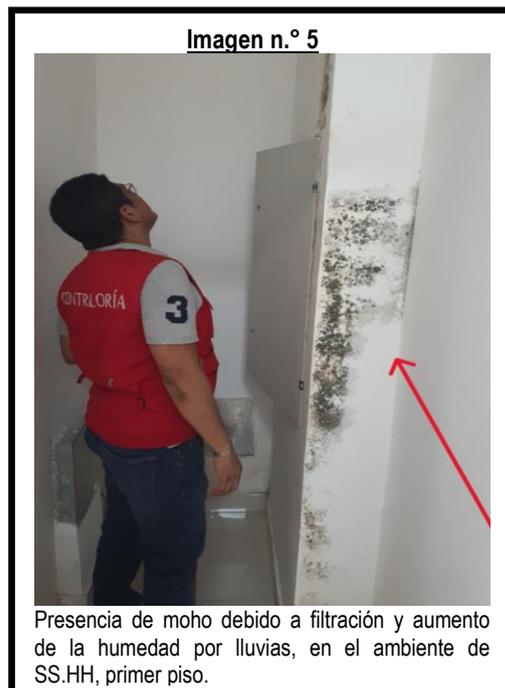
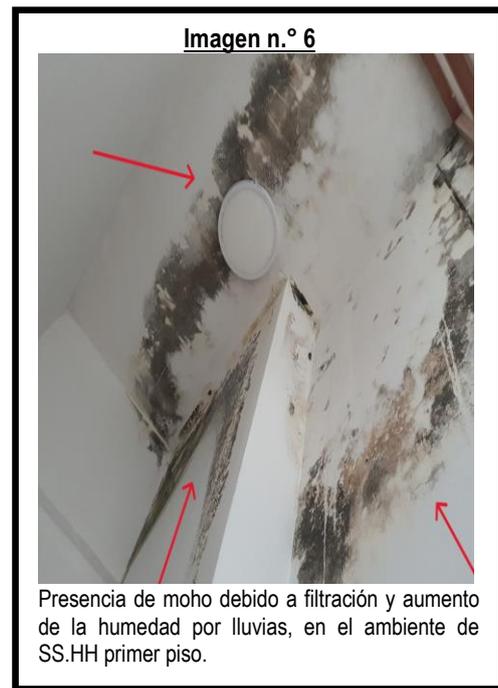
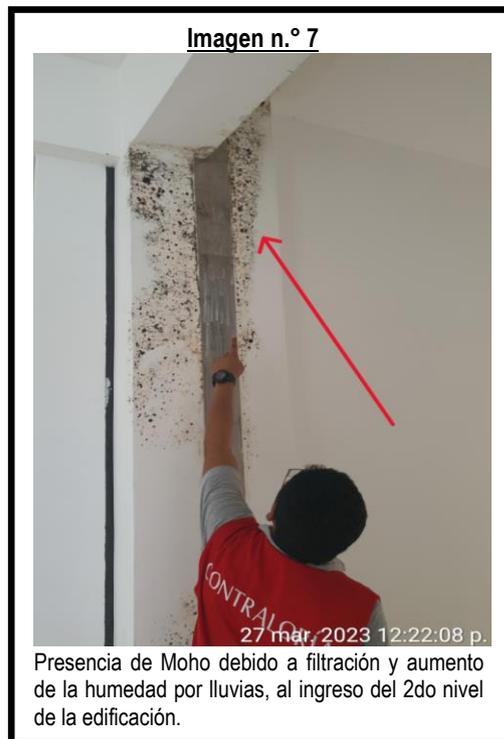
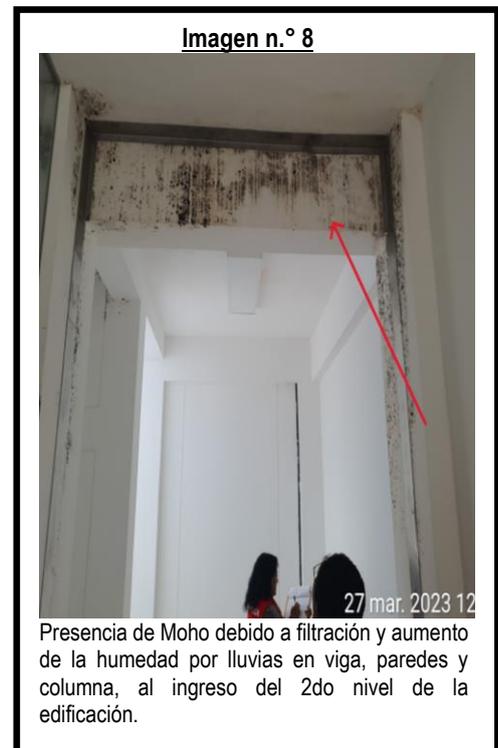
- Presencia de moho debido a filtración y humedad por periodo lluvioso, en paredes de diferentes ambientes internos de la edificación, tal como se muestra en las siguientes imágenes n.º 3, 4, 5, 6, 7 y 8 del “Acta de Visita de Control n.º 01-2023 LAB.AGR”:

Sobre el particular, el moho está constituido por hongos, que proliferan por esporas y se van extendiendo por las zonas húmedas, llegando a cubrir paredes con unas manchas negras, que se van extendiendo. Al respecto, el Instituto de Medicina (IOM), de la Academia Nacional de Ciencias, Ingeniería y Medicina de Estados Unidos, halló que había suficiente evidencia para relacionar la exposición al moho en espacios interiores con síntomas de afecciones en el aparato respiratorio superior, tos y sibilancias en personas que, fuera de eso, eran sanas; con síntomas de asma en personas que tenían esta enfermedad, y con la neumonitis por hipersensibilidad en personas con predisposición a esa afección inmunitaria¹.

En tal sentido, de acuerdo a lo indicado en forma precedente, la presencia del moho en las paredes del edificio de la facultad de Agronomía resultaría perjudicial para la salud de las personas. Por lo que, antes de aplicar cualquier tratamiento químico para eliminar el moho en los ambientes, es importante limpiar y secar el área adecuadamente.

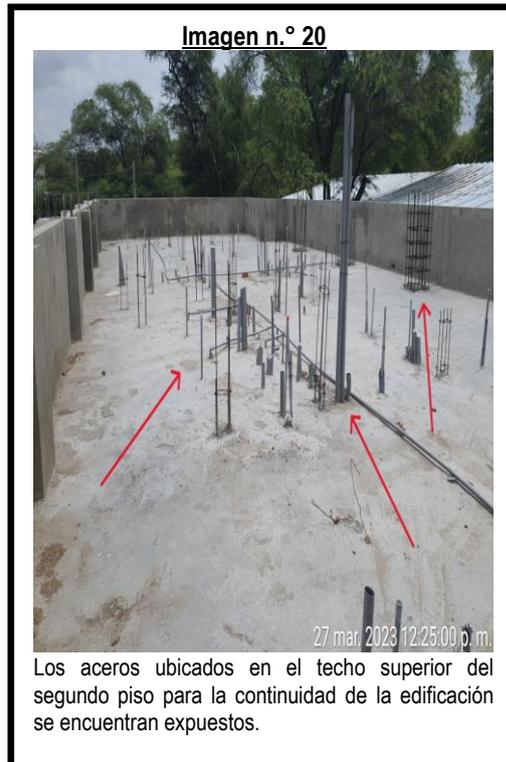
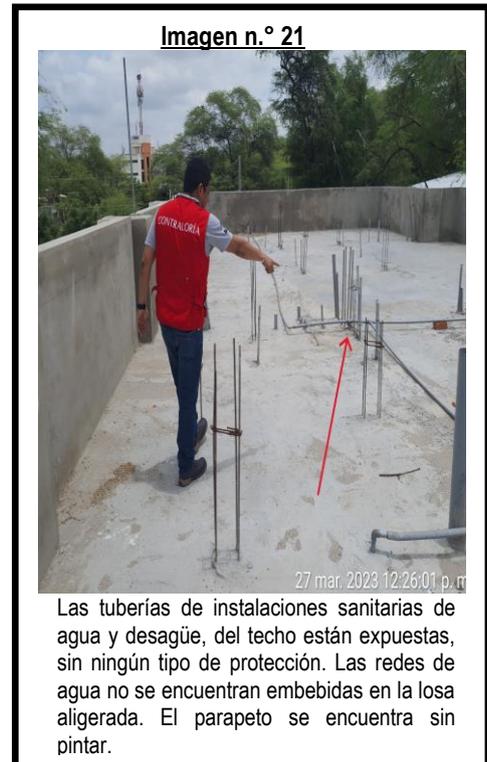
- No se había construido la partida presupuestal 2.06.01 Cobertura con plancha de tecnotecho TR-4 e=0.35mm (Inc. estructura de soporte metálica tipo I), razón por la cual el agua de lluvia de la azotea superior de la edificación ingresaba a los ambientes, provocando humedad que ocasionó la proliferación de moho en las paredes.

Esto se advierte en las **imágenes n.os 20 y 21** del "Acta de Visita de Control n.º 01-2023 LAB.AGR", que se muestran a continuación:

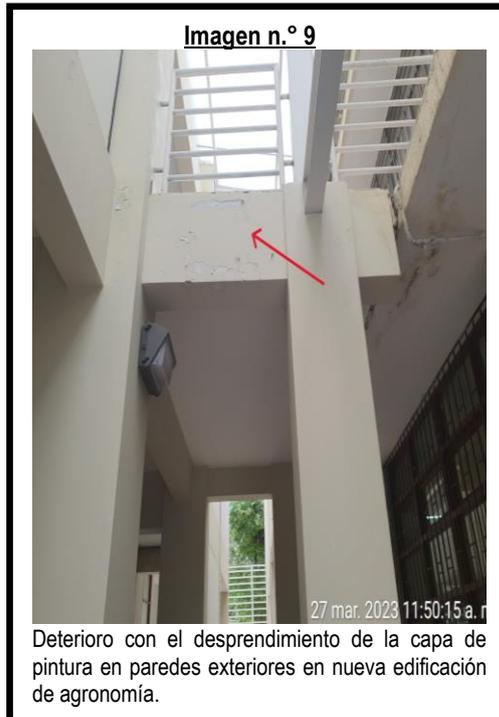
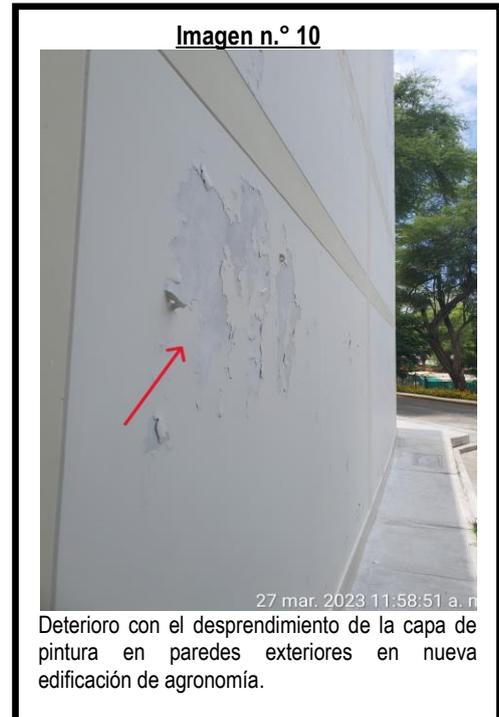
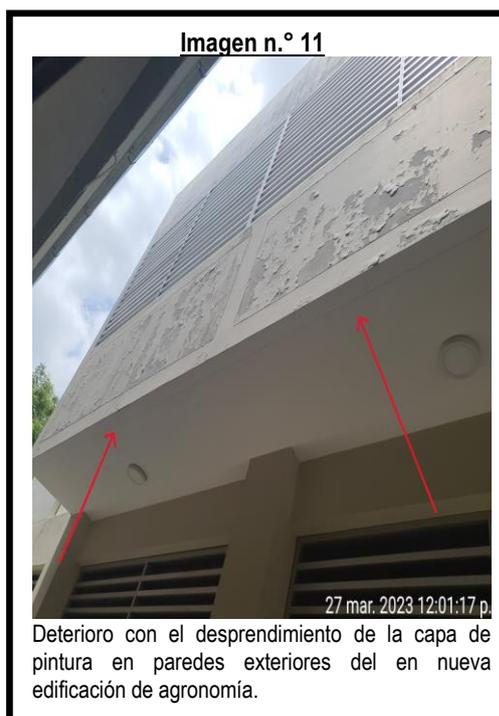
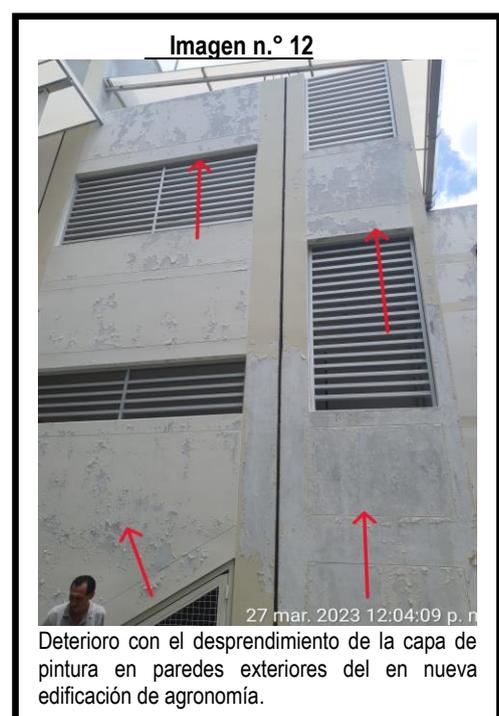
- Se evidencia un deterioro prematuro de la pintura exterior en la edificación por una posible deficiencia en la ejecución de la partida de pintura de exteriores, puesto que se advierte un descaramiento temprano de la pintura aplicada, incluso permitiendo observar el tarrajeo, a pesar de que las especificaciones técnicas y el precio unitario de las partidas correspondiente a pintura, describen un proceso constructivo del

pintado por capas de pasta mural, imprimante, sellador y pintura látex con resina vinil acrílica.

Lo expuesto se aprecia en las imágenes n.ºs 9, 10, 11 y 12 del “Acta de Visita de Control n.º 01-2023 LAB.AGR”, que se muestran a continuación:

De lo expuesto en las imágenes podemos señalar que las especificaciones técnicas de la partida 2.11.01 PINTURA LÁTEX 2 MANOS EN MUROS Y COLUMNAS, incluyen una serie de procedimientos y materiales para lograr un acabado pulcro y duradero; además de advertir que: “Se deberá tomar las precauciones para evitar perjuicios, después de concluida la obra respecto a lluvias”, describiéndose lo siguiente:

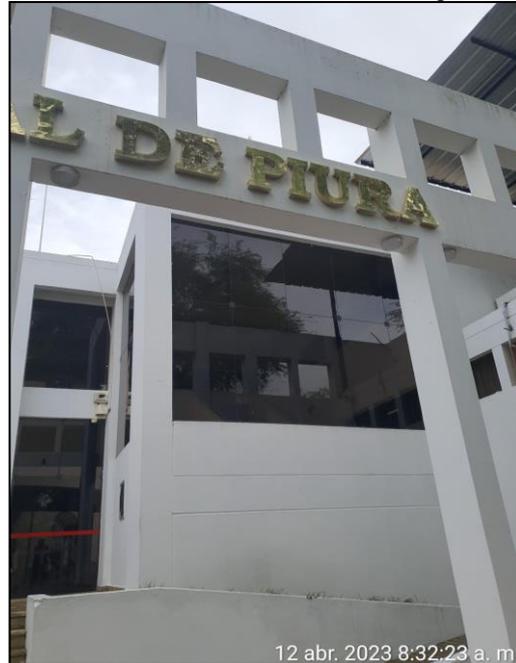
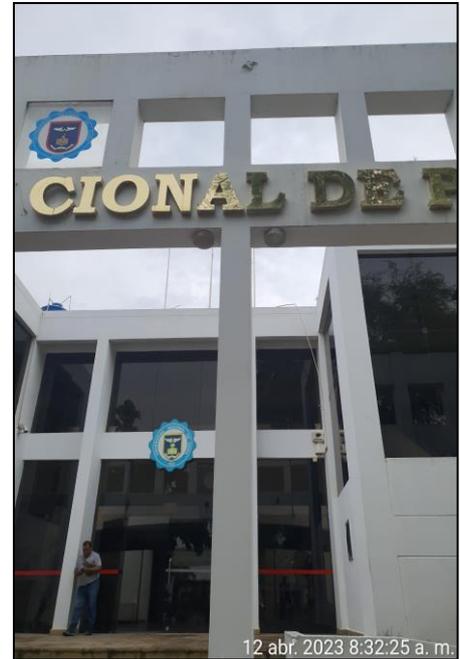
Imágenes n.ºs 1-2

En el recorrido realizado el 12 de abril 2023, se pudo observar que la pintura de la fachada del rectorado se encuentra en buenas condiciones, a pesar que el edificio no cuenta con sobre techo y viene recibiendo el periodo lluvioso.

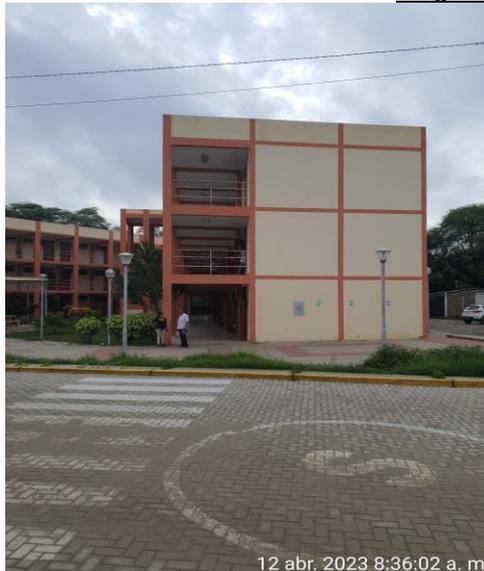
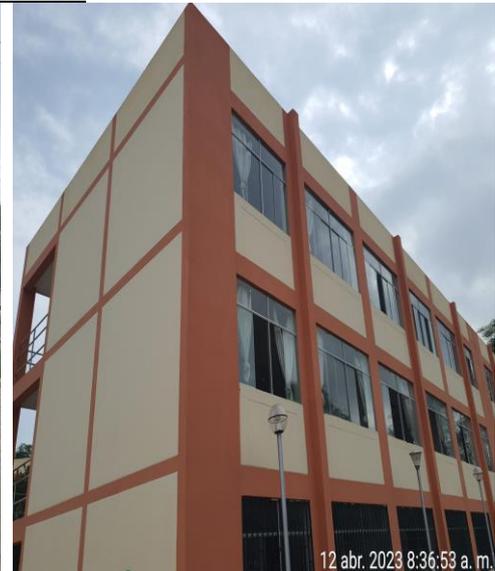
Imágenes n.ºs 3-4

Vista de Pabellón de aulas "Dr. Miguel Gutiérrez Correa", en visita del 12 de abril 2023, se aprecia un edificio sin cobertura metálica, con pintura en buen estado.

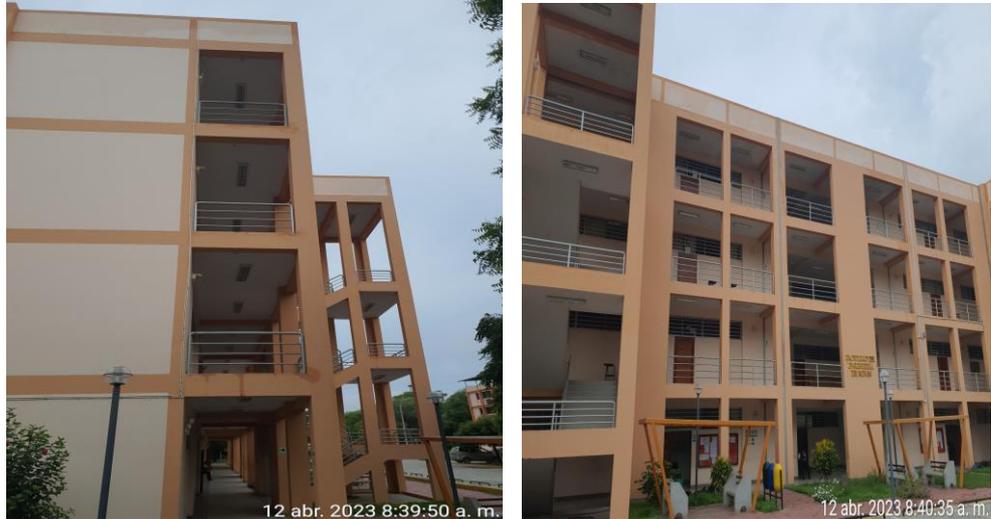
Imágenes n.ºs 5-6

Vista del nuevo Pabellón de la Facultad de Ingeniería de Minas, en visita del 12 de abril 2023, se aprecia su pintura exterior en buen estado a pesar de no contar con cobertura metálica y estar soportando el periodo lluvioso.

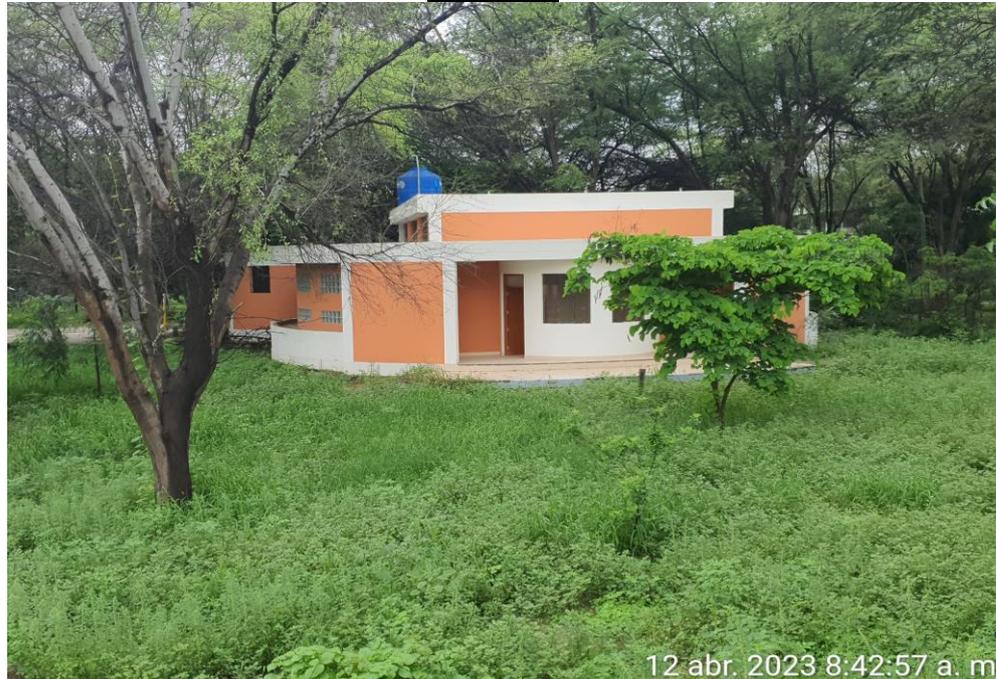
Imagen n.º 7

Servicios higiénicos de derecho, se aprecia la pintura exterior en buen estado, a pesar de no tener cobertura y estar soportando el periodo lluvioso.

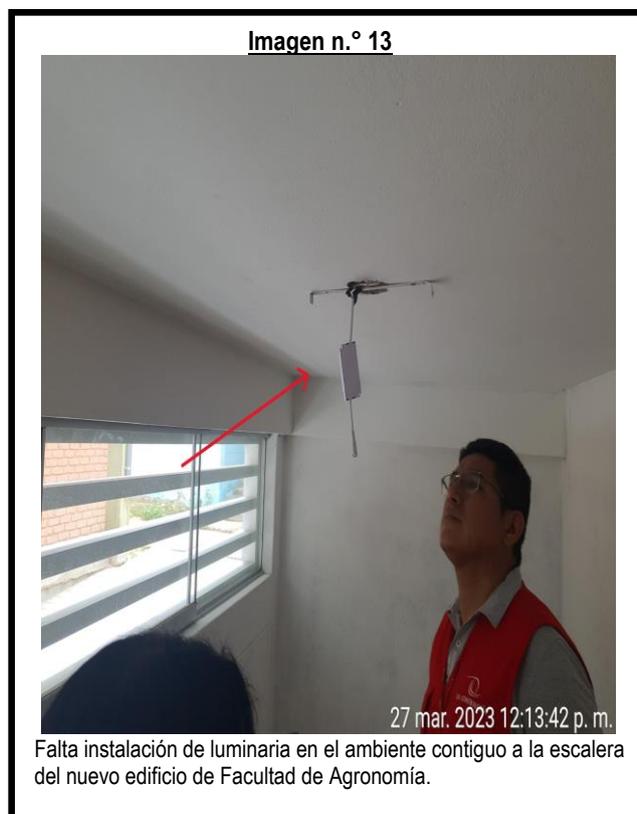
- Falta instalación de luminaria en el ambiente contiguo a la escalera del nuevo edificio de Facultad de Agronomía, como se muestra en la **imagen n.º 13** del Acta de Visita de Control n.º 01-2023LAB.AGR:

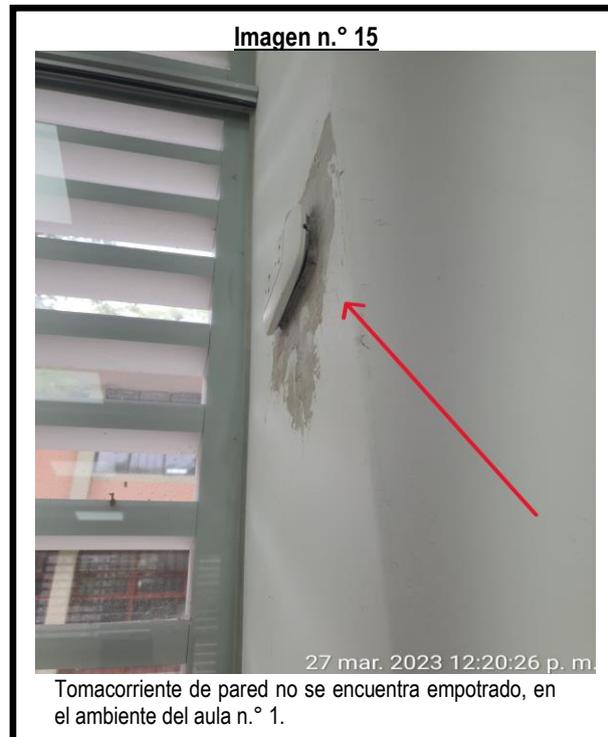
- Tomacorriente de pared no se encuentra empotrado, en el ambiente del aula n.º 1, como se muestra en la **imagen n.º 15** del Acta de Visita de Control n.º 01-2023LAB.AGR.

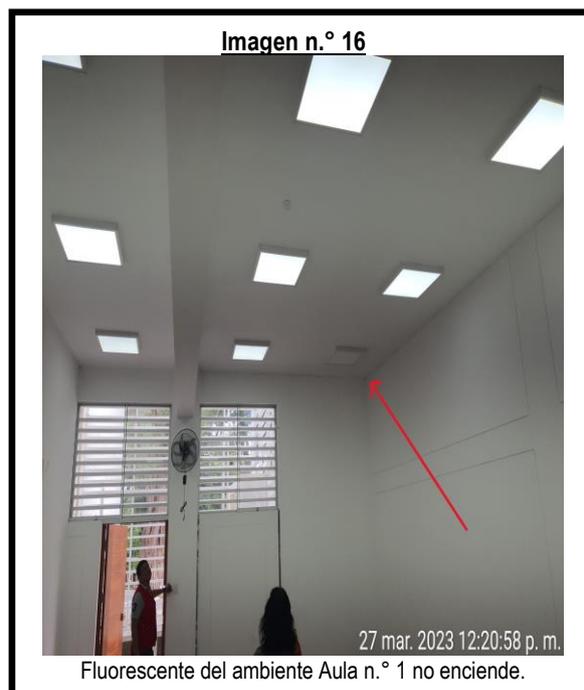
- Fluorescente del ambiente aula n.º 1 no enciende, como se muestra en la **imagen n.º 16** del Acta de Visita de Control n.º 01-2023LAB.AGR.

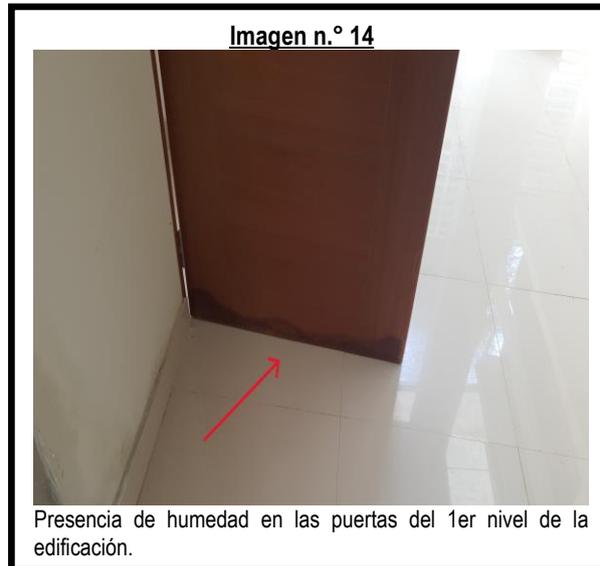
- Presencia de humedad en las puertas del 1er nivel de la edificación, lo que ha hecho que tengan dificultad al cerrar, como se muestra en la imagen n.º 14 del Acta de Visita de Control n.º 01-2023LAB.AGR.

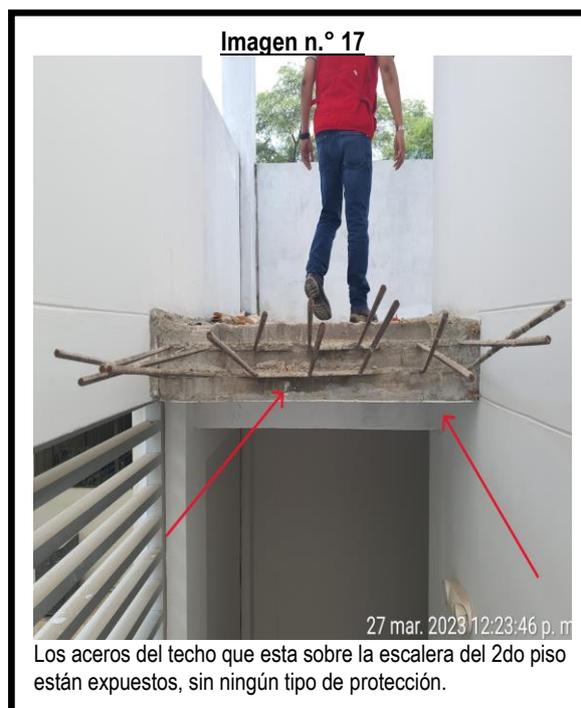
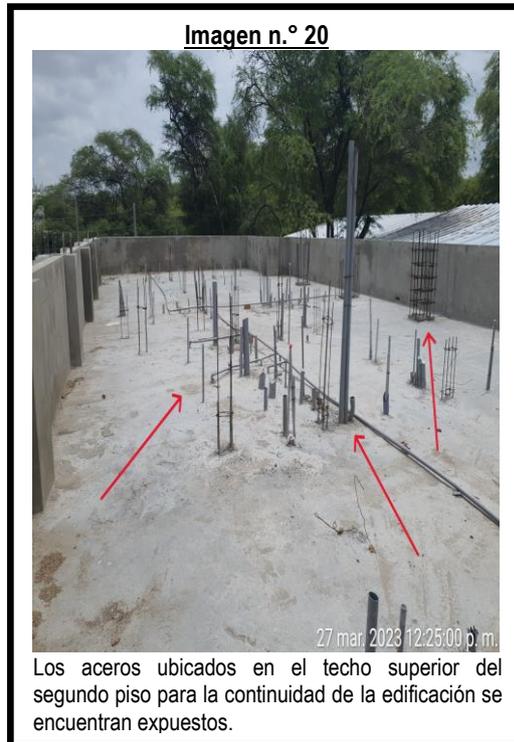
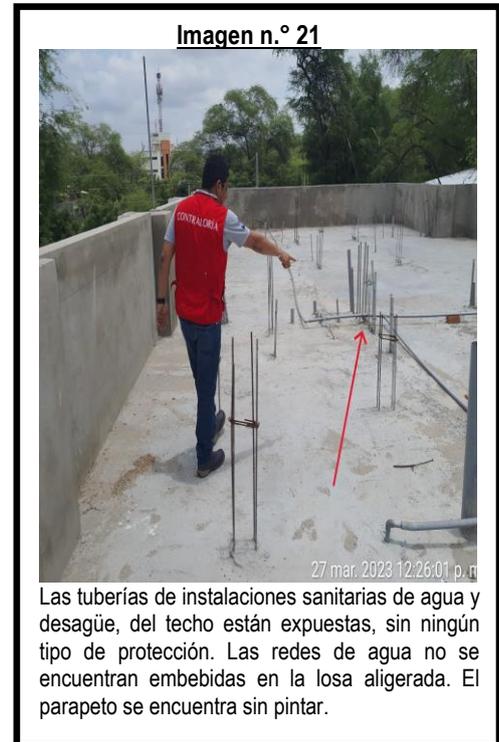
- Los aceros para prolongación de escalera del segundo piso están expuestos, sin ningún tipo de protección, asimismo, los aceros estructurales de prolongación de columnas, ubicados en el techo superior del segundo piso para la continuidad de la edificación se encuentran expuestos, como se muestra en las imágenes n.ºs 17, 20 y 21 del Acta de Visita de Control n.º 01-2023LAB.AGR.

En referencia a este hecho, se menciona que la obra ejecutada forma parte de la primera etapa del proyecto y que la segunda etapa de ejecución, se encuentra en proceso de selección en el SEACE, con la publicación el 23 de marzo de 2023 de la Licitación Pública denominada LP-SM-1-2023-UNP-1 “Mejoramiento del servicio académico de los laboratorios de la Escuela Profesional de Agronomía de la Facultad de Agronomía de la Universidad Nacional de Piura, distrito de Castilla, provincia Piura - II Etapa”, para lo cual se han dejado la prolongación de aceros estructurales para la construcción de los niveles superiores de la segunda etapa de la obra. Sin embargo, se debió prever la protección de los mismos contra la corrosión, de acuerdo a lo estipulado en la normativa E-60, en su acápite 7.7.6 Ampliaciones futuras², del Reglamento Nacional de Edificaciones.

El refuerzo expuesto, los insertos y las platinas que se pretendan unir a ampliaciones futuras deben protegerse adecuadamente contra la corrosión (...).

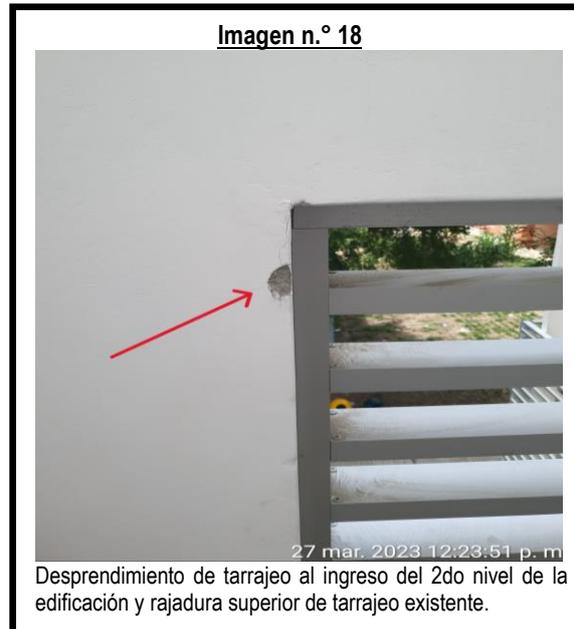
- En la visita efectuada por la comisión de control, también se pudo observar el desprendimiento de tarrajeo en el ingreso del segundo nivel de la edificación y rajadura superior de tarrajeo existente.

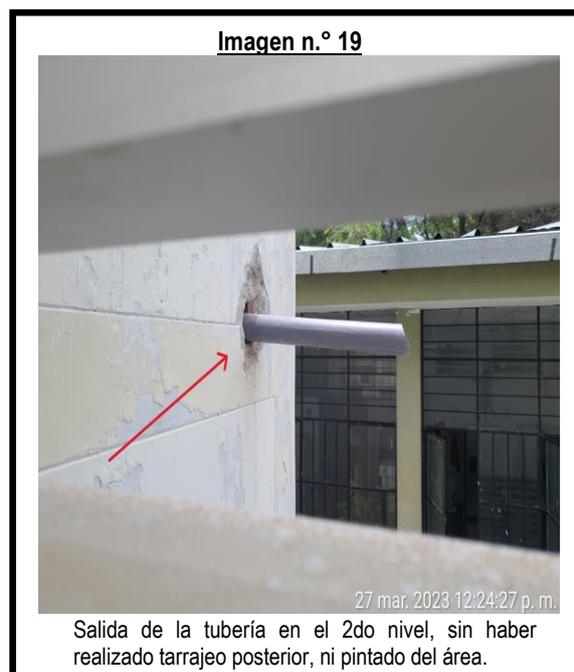
- En salida de la tubería en el segundo nivel, no se ha realizado tarrajeo posterior, ni pintado del área. Asimismo, las tuberías de instalaciones sanitarias de agua y desagüe de PVC, del techo están expuestas, sin ningún tipo de protección y las redes de agua instaladas no se encuentran embebidas en la losa aligerada. Además se advierte que el parapeto de la azotea se encuentra sin pintar, teniendo en cuenta que en la lámina A-04 (**imagen n.º 3**), correspondiente al plano denominado “Tercer piso – Sector 01 Departamento de Sanidad Vegetal Ampliación”, indica en su cuadro de acabados que los muros exteriores de todos los ambientes tienen dos manos de imprimante, pulido y dos manos de látex vinilacrílico. Estas deficiencias se muestran en la **imagen n.º 19** del Acta de Visita de Control n.º 01-2023LAB.AGR.

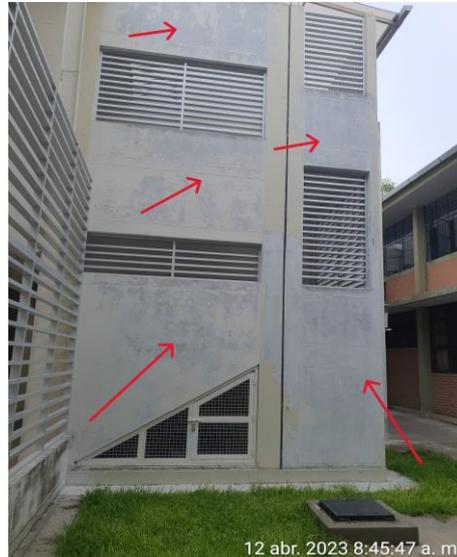
Imagen n.º 8

En visita de 12 de abril 2023, en la toma se aprecia que no se han iniciado trabajos de levantamiento de observaciones en la pintura exterior del Edificio de Agronomía.

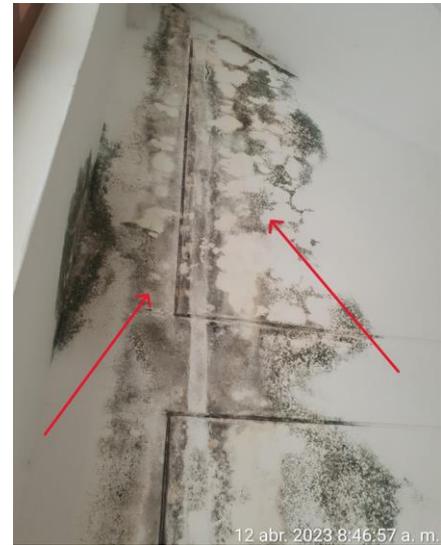
Imagen n.º 9

En visita de 12 de abril 2023, en la toma se aprecia que no se han iniciado trabajos de levantamiento de observaciones en la pintura interior del Edificio de Agronomía.

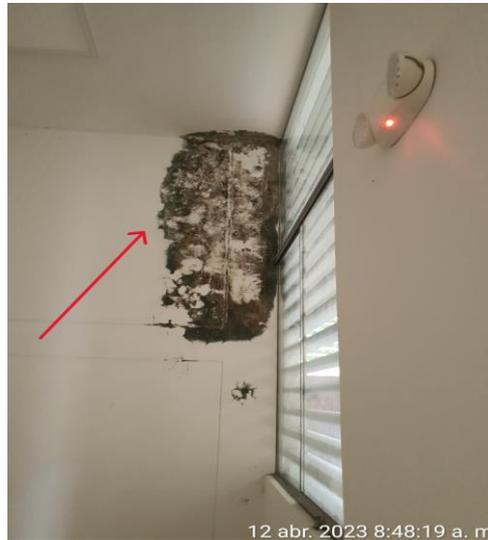
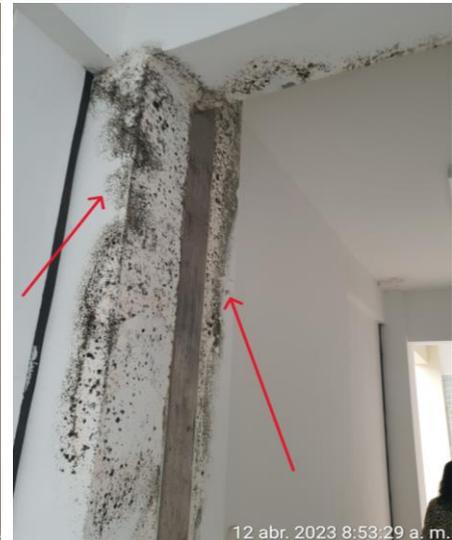
Imágenes n.ºs 10 - 11

En visita de 12 de abril 2023, en la toma se aprecia que no se han iniciado trabajos de levantamiento de observaciones en la pintura interior del Edificio de Agronomía.

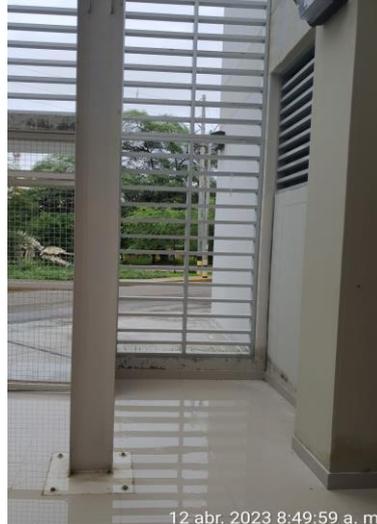
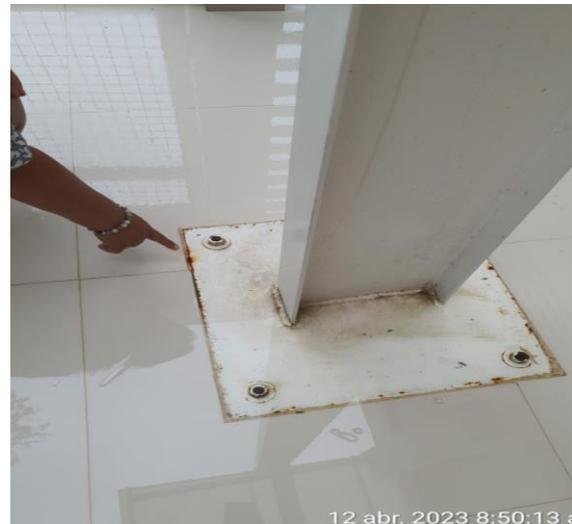
Imágenes n.ºs 12-13

- ✓ Se advierte la aparición de óxido en la base metálica de la columna metálica tipo I, conforme se muestra en las **imágenes n.ºs 12 y 13**.

En visita de 12 de abril 2023, se aprecia la aparición de óxido en la base metálica de la columna de acero tipo I.

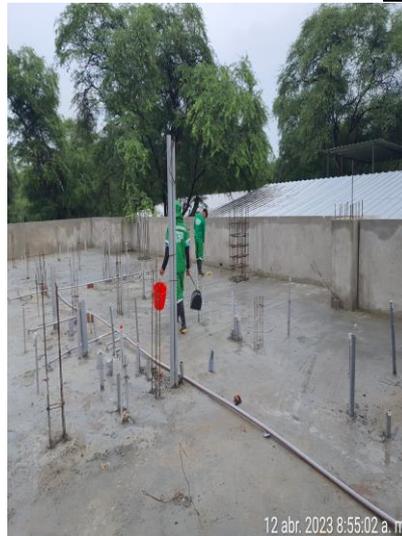
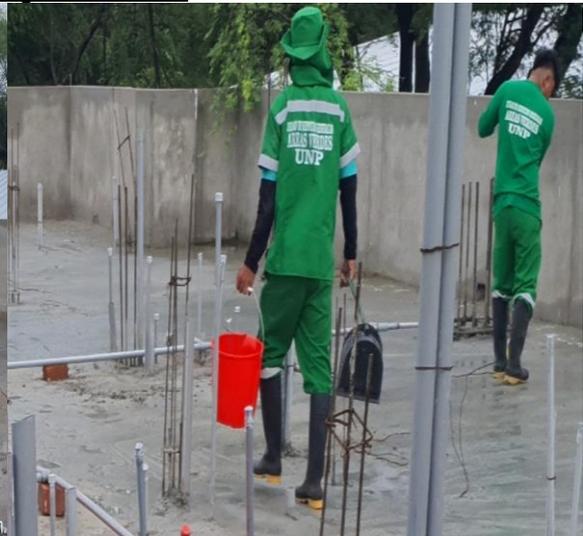
Imágenes n.ºs 14-15

- ✓ Se observó que personal perteneciente a “Áreas verdes de la Universidad”, se encontraba realizando trabajos de eliminación de agua de lluvia en azotea del edificio recién construido de la Facultad de Agronomía, conforme a **imágenes n.ºs 14 y 15**.

Personal de “Áreas verdes de UNP”, en visita de 12 de abril de 2023, se encontraba realizando trabajos de eliminación de agua de lluvia en azotea del edificio recién construido de la Facultad de Agronomía.

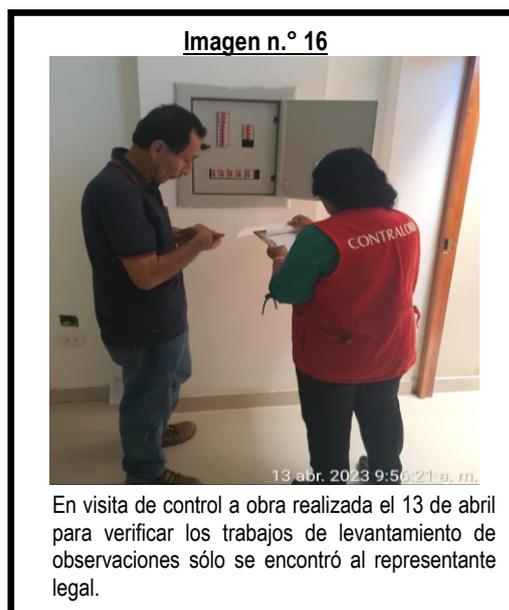
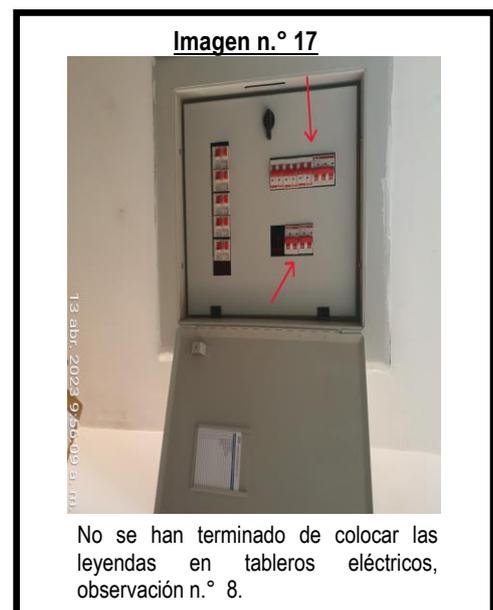
- ✓ No se han terminado de colocar las leyendas en tableros eléctricos, observación n.º 8 del Acta de observaciones, de acuerdo a las **imágenes n.º 16 y 17**.

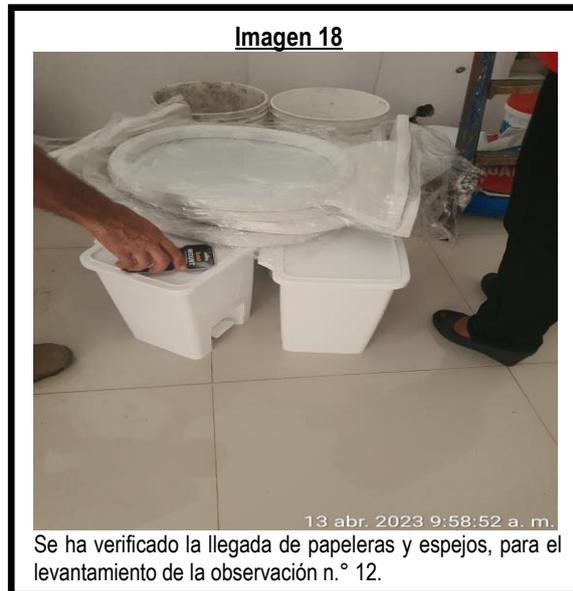
- ✓ Se ha verificado la llegada de papeleras y espejos, para el levantamiento de la observación n.º 12, de acuerdo a la **imagen n.º 18**.

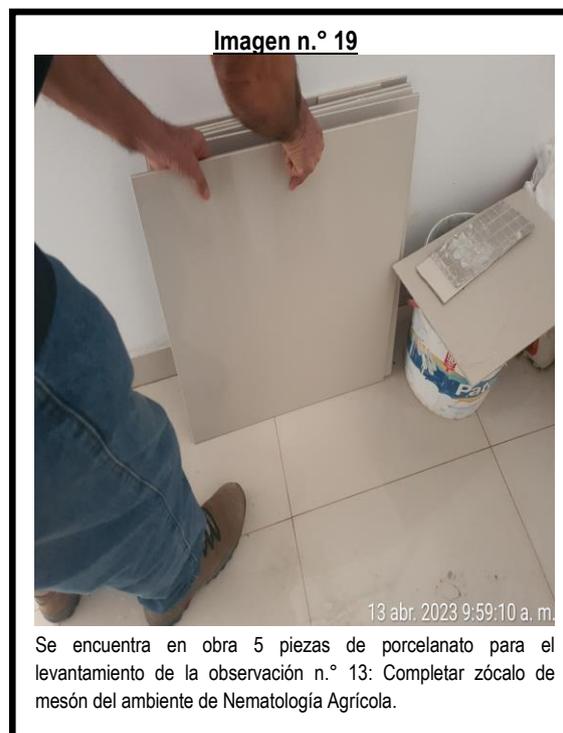
- ✓ Se encuentran en obra cinco (5) piezas de porcelanato para el levantamiento de la observación n.º 13, de acuerdo a la **imagen n.º 19**.

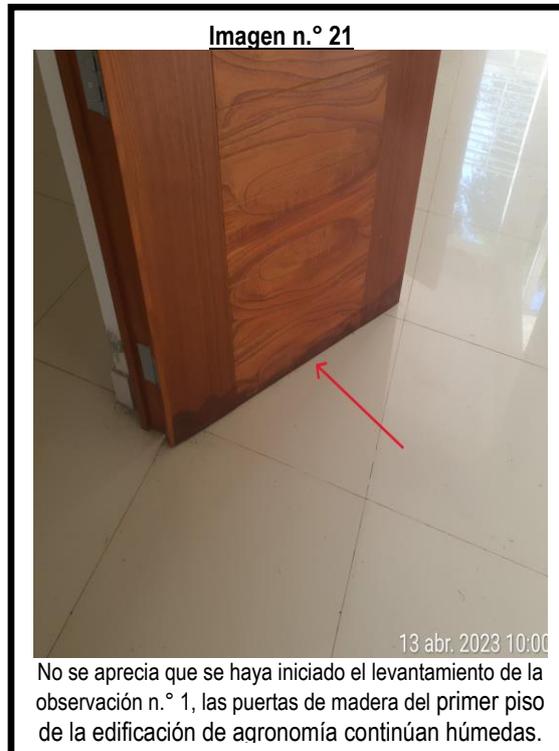
- ✓ No se ha iniciado el levantamiento de la observación n.º 1, las puertas de madera del primer piso de la edificación de agronomía continúan húmedas, de acuerdo a la **imagen n.º 21**.

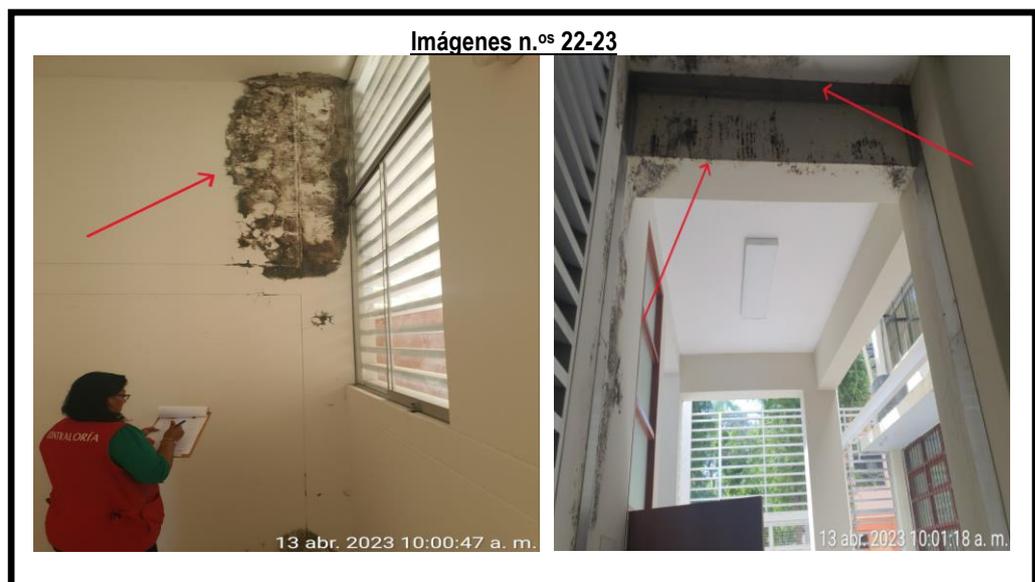
- ✓ No se han iniciado los trabajos de pintura, para el levantamiento de la observación n.º 14, tal como muestran las **imágenes n.ºs 22, 23, 24, 25, 26, 27, 28, 29 y 30**.

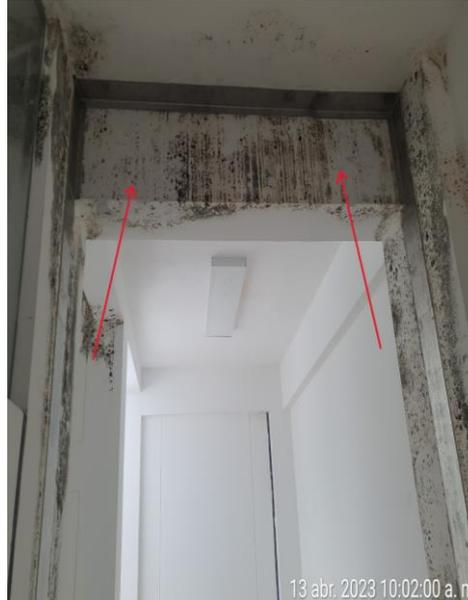
Imagen n.º 24

No se han iniciado los trabajos para el levantamiento de las observaciones n.ºs 1 y 14, referentes a pintura en interiores.

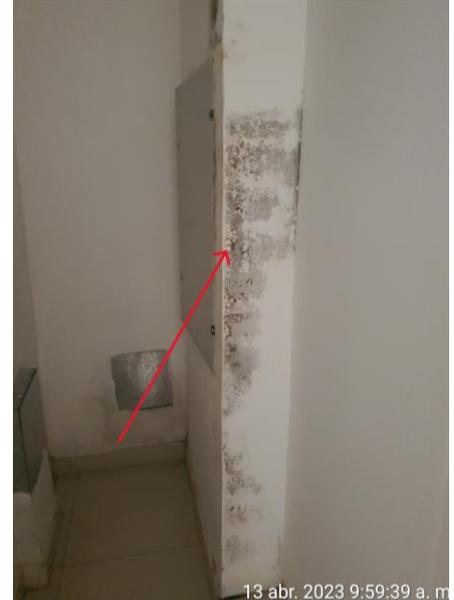
Imagen n.º 25

No se han iniciado los trabajos para el levantamiento de las observaciones n.ºs 1 y 14, referentes a pintura en interiores.

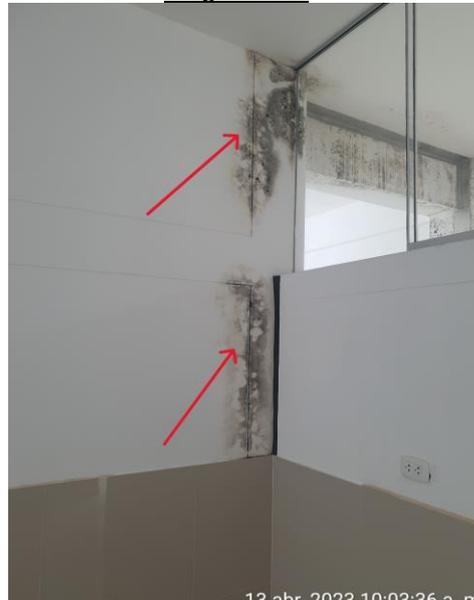
Imagen n.º 26

No se han iniciado los trabajos para el levantamiento de las observaciones n.ºs 1 y 14, referentes a pintura en interiores.

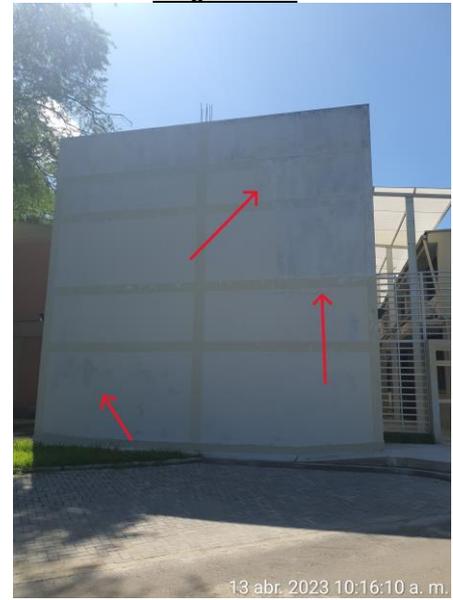
Imagen n.º 27

No se han iniciado los trabajos para el levantamiento de la observación n.º 14, referentes a pintura en exteriores.
