**INFORME DE HITO DE CONTROL**  
**N° 101-2023-OCI/0262-SCC**

**EJECUCIÓN DE LA OBRA “REPARACION DE**  
**RESERVORIO; EN EL (LA) R-256 Y R-257 UBICADOS EN**  
**LAS TORRES DE LIMATAMBO EN EL DISTRITO DE SAN**  
**BORJA, PROVINCIA LIMA, DEPARTAMENTO LIMA”, CUI**  
**2458123**

**HITO DE CONTROL N° 3 – AVANCE DE EJECUCIÓN**  
**CONTRACTUAL DE OBRA A OCTUBRE DE 2023**

**EL AGUSTINO, 17 DE NOVIEMBRE DE 2023**

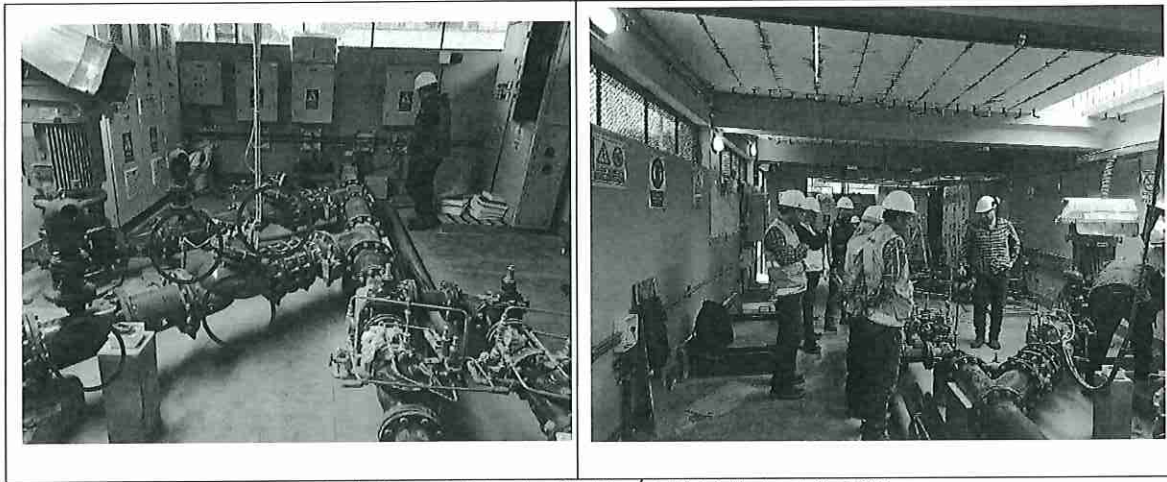
**Imágenes n.º 4 y 5**  
**Cisterna de Rebombeo CR-148 – Impulsión a Reservorio R-257 (interior)**

Interior de Cisterna de Rebombeo CR-148 – Árbol Hidráulico Impulsión R-257

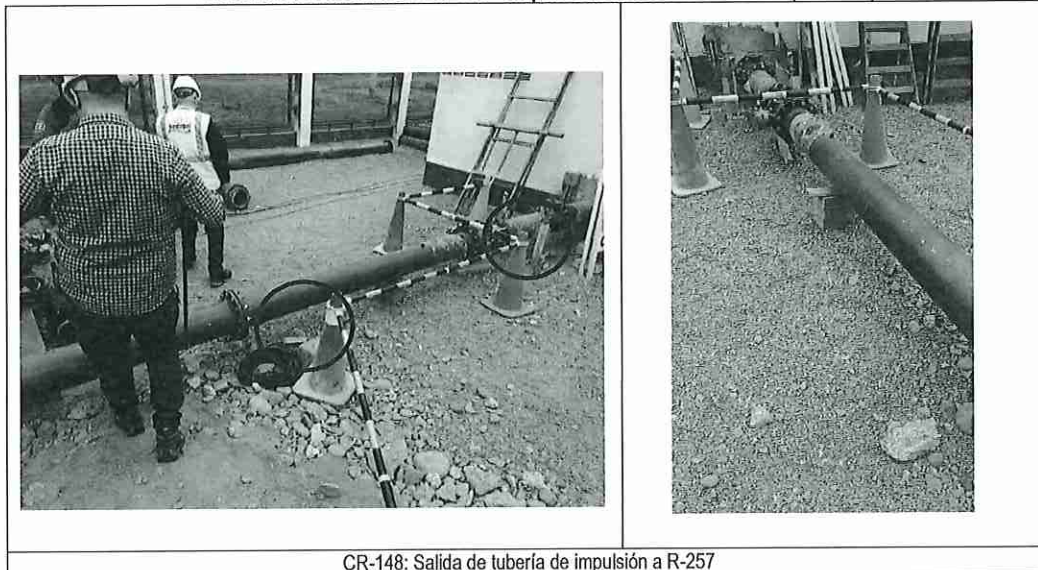
**Imágenes n.º 6 y 7**  
**Cisterna de Rebombeo CR-148 – Impulsión a Reservorio R-257 (Exterior)**

CR-148: Salida de tubería de impulsión a R-257

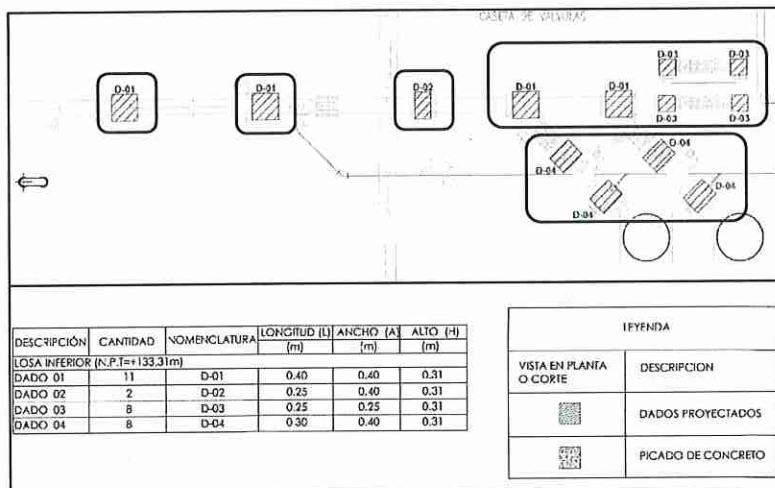
**Imagen n.º 8**  
**Cisterna de Rebombeo CR-148 – Árbol Hidráulico Impulsión a Reservorio R-257**

En la imagen n.º 8, que muestra una parte del plano EE-CIS-02, se observa los tipos, cantidad y ubicación de los dados de concreto, elementos que sirven de soporte del árbol hidráulico del sistema de impulsión al reservorio R-257. Por lo que, se advierte que sólo se ejecutaron 7 dados de concreto de los 13 dados proyectados, conforme se muestra en el siguiente resumen:

Lo señalado se fundamenta en lo indicado en el numeral **4.2 Anclaje y cierre**, ítem **4.2.1 Tuberías a presión**, de la norma técnica NTP ISO 10802 Tuberías de hierro dúctil: Ensayo de presión hidrostática después de la instalación, que dice: *"Todos los cambios de dirección y/o secciones en cruz de la tubería, tales como codos, tees, reducciones y bridas ciegas, deben ser adecuadamente asegurados (o anclados) por medio de bloques (...)"*; asimismo la NTP ISO 2531, Tubos, conexiones y piezas accesorios de fundición dúctil y sus juntas, para conducciones de agua o gas, numeral **4.2.4 Rectitud de los Tubos**, señala que los tubos deben ser rectos, quedando limitado el efecto de rectitud a un 0,125% de su longitud.

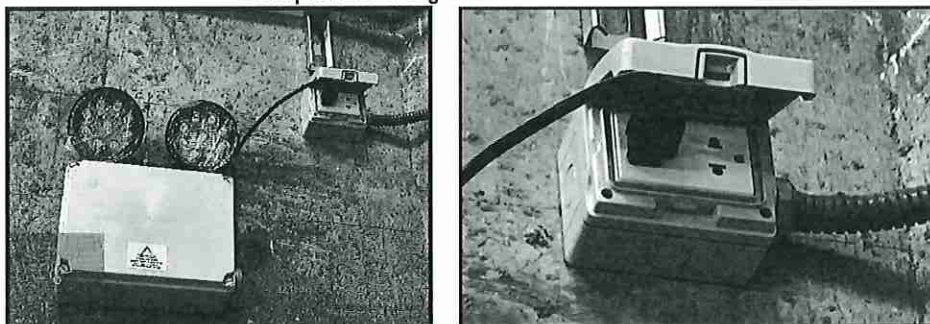
**Imágenes n.º 13 y 14**  
**Lámparas de emergencia en reservorio R-257**

En las siguientes imágenes obtenidas en el interior del reservorio R-257, y de la cisterna CR-148, se observó la instalación eléctrica de los artefactos de iluminación de emergencia con caja rectangular y los ductos adosados a la pared:

La situación expuesta, el incumplimiento de las especificaciones técnicas en la instalación de las lámparas de emergencia, y la ausencia de provisión o advertencia para prevenir la desconexión accidental, podrían ocasionar deficiencias en su funcionamiento, con el consiguiente riesgo de afectar la seguridad e integridad del personal técnico.

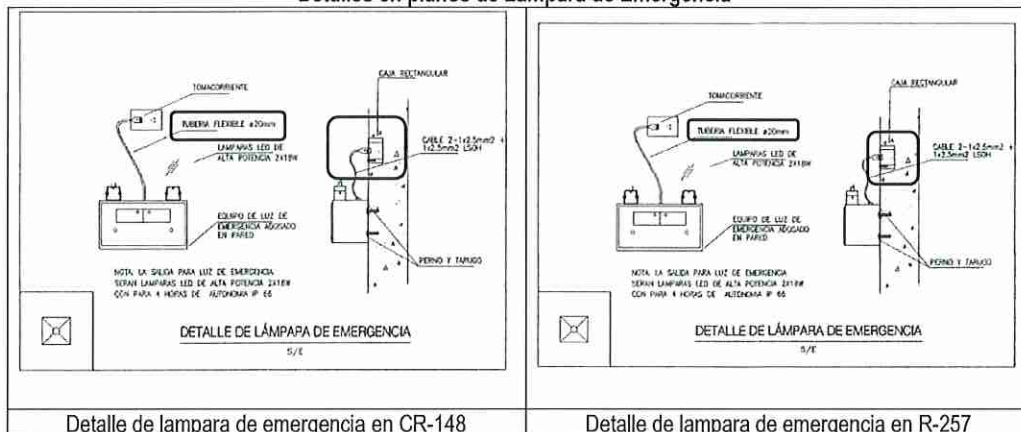
Imágenes n.º 17 y 18  
Detalles en planos de Lampara de Emergencia

Al respecto, en ambos planos se observa que la caja rectangular, donde se instala el tomacorriente al cual se conectará la luminaria de emergencia, está empotrada a la pared, no obstante, en los mismos planos se verifica que los circuitos (ductos o tuberías) para alumbrado de emergencia son “adosados” a la pared:

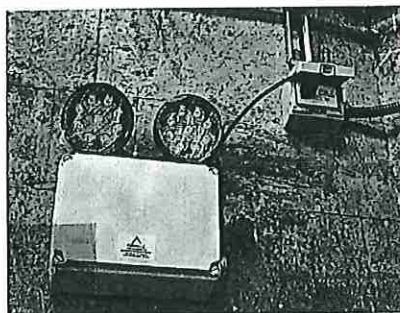
Se observó que la instalación de las luces de emergencia está conectada mediante enchufes al tomacorriente conforme a los planos del expediente, según se puede apreciar a continuación:

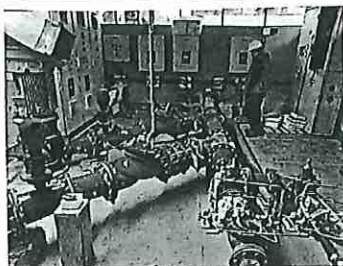
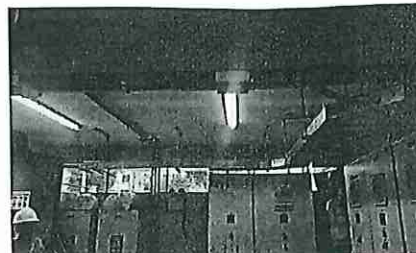
- 1.4. En la cisterna de rebombeo CR-148 se observó trabajos de instalaciones eléctricas (Circuitos de alumbrado y tomacorrientes, tableros), se constató que el árbol hidráulico de impulsión y bombas del reservorio R-256, existente, aun no se ha desinstalado, debido a que se encuentra en operación, conforme se muestra en las siguientes imágenes:
