INFORME DE HITO DE CONTROL
N° 105-2023-OCI/0262-SCC

**“INSTALACIÓN DE LOS SISTEMAS DE AGUA POTABLE Y
ALCANTARILLADO PARA LOS PUEBLOS DE LA MARGEN
DERECHA E IZQUIERDA DEL PRIMER SECTOR DE
CIENEGUILLA – DISTRITO DE CIENEGUILLA” – CUI 2305264**

**HITO DE CONTROL N° 7: VALORIZACIÓN N° 19
(CORRESPONDIENTE AL MES DE OCTUBRE DE 2023)**

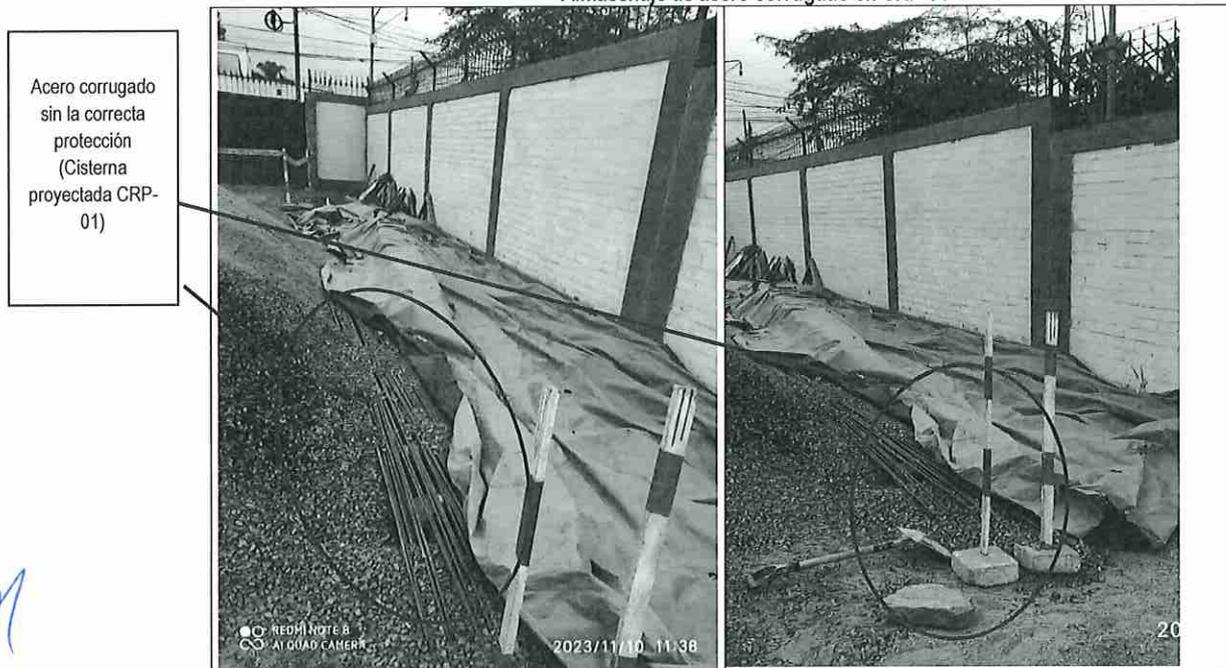
Imagen n° 08 y 09
Almacenaje de acero corrugado en CRP-01

De la visita realizada a la ejecución de la obra en la cisterna proyectada CRP-01 y al Reservorio proyectado RP-02, se observó el inadecuado almacenamiento del acero corrugado de obra, el cual se encontraba expuesto a la intemperie y en contacto el suelo y, tal como se muestran en las siguientes imágenes:

Al respecto, en el caso del acero, en el artículo 3.7.5., del ítem 3.7 Almacenamiento de Materiales, del Capítulo 3 MATERIALES, de la norma técnica E.060 del RNE, se establecen

las condiciones de almacenaje del acero corrugado, el cual debe estar en un lugar seco, aislado del suelo y protegido de la humedad, tierra, sales, aceite y grasas.

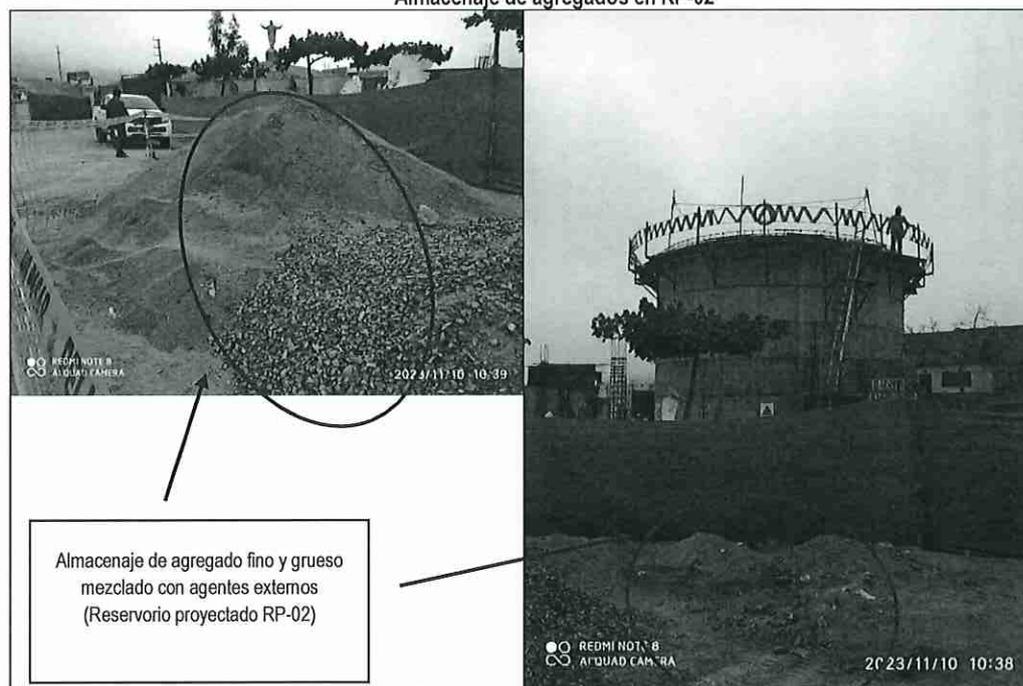
Imagen n° 11 y 12
Almacenaje de agregados en RP-02

De la visita realizada a la ejecución de la obra en la cisterna proyectada CRP-01 y al Reservorio proyectado RP-02, en las siguientes imágenes se ve como estaba dispuesto el agregado fino y el agregado grueso en obra:

En este caso, dado las condiciones de almacenaje, como se observa en las vistas fotográficas, los agregados se estarían mezclando entre ellos, con elementos contaminantes, con material de relleno, plástico, desmonte, terreno natural, entre otros.

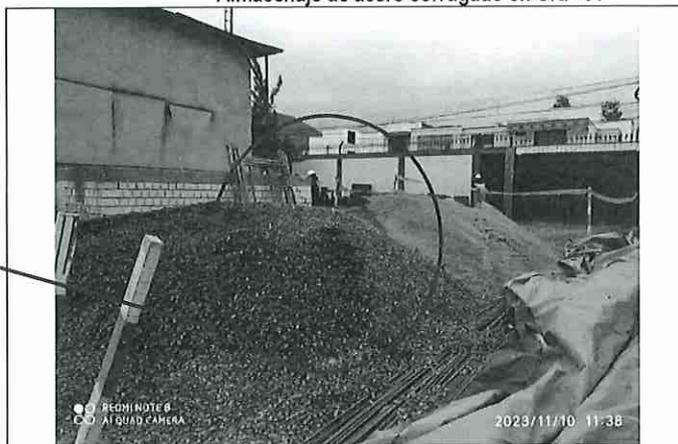
Imagen n° 13
Almacenaje de acero corrugado en CRP-01

Almacenaje de agregado grueso y fino (Cisterna proyectada CRP-01)

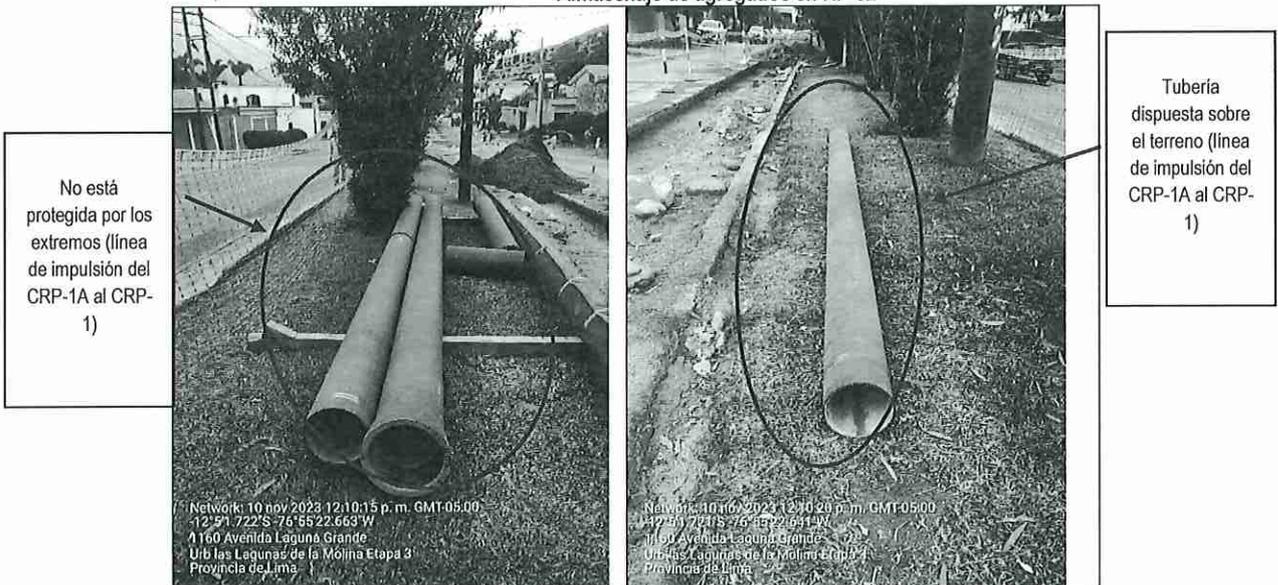
Imagen n° 14 y 15
Almacenaje de agregados en RP-02

De la visita realizada a la ejecución de la obra del 10 de noviembre de 2023 en la línea de impulsión del CRP-1A al CRP-1, en las siguientes imágenes se ve la disposición inadecuada de las tuberías de HDPE (polietileno de alta densidad) para agua potable, al estar depositada en la intemperie, empolvada y expuesto en su interior al ingreso de elementos por los extremos de la tubería:

Tal como se ha observado en ambas imágenes, las tuberías no tienen la cubierta de protección en sus extremos, por lo que están expuestas al ingreso de materiales contaminantes. Además, en la imagen de la derecha, se observa que la tubería está colocada sobre el terreno, no estando sobre sacos de arena según lo indica las especificaciones técnicas del expediente técnico de obra.

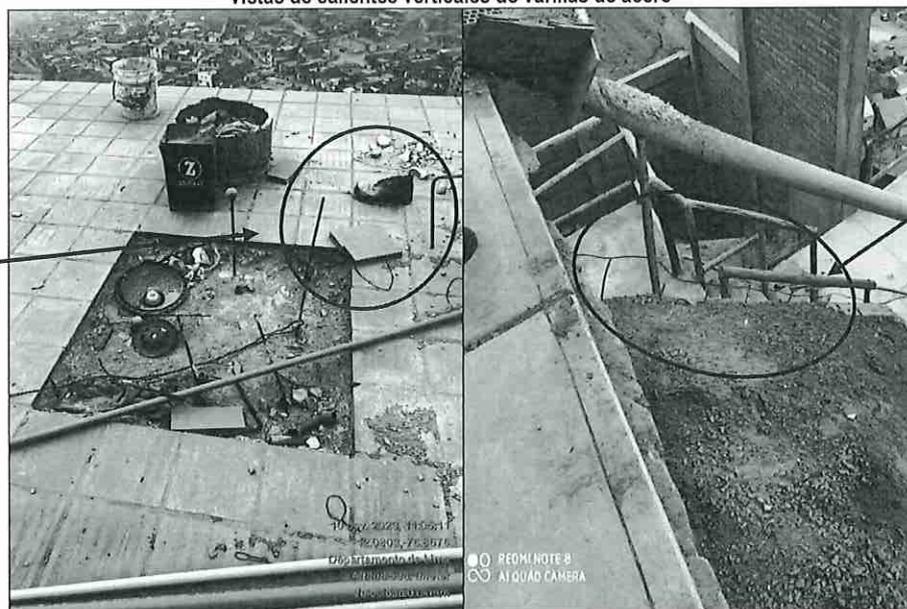
Imagen n° 16 y 17
Vistas de salientes verticales de varillas de acero

De la inspección realizada a la ejecución del Reservorio de Agua Proyectado RP-01, se observó que los aceros de refuerzo se encontraban expuestos sin capuchones de seguridad, los que son importantes implementos de seguridad que ofrecen protección a las personas, contra posibles raspones o golpes ocasionados por las salientes laterales y verticales de las varillas de acero que están expuestas a los trabajadores en obra o terceros; su uso es indispensable para la seguridad de todo el personal. A continuación, se muestra dicho elemento:

Acero de refuerzo sin capuchones de seguridad (en techo de caseta en Reservorio RP-01).

Acero de refuerzo sin capuchones de seguridad (en zona de escalera de Reservorio RP-01).

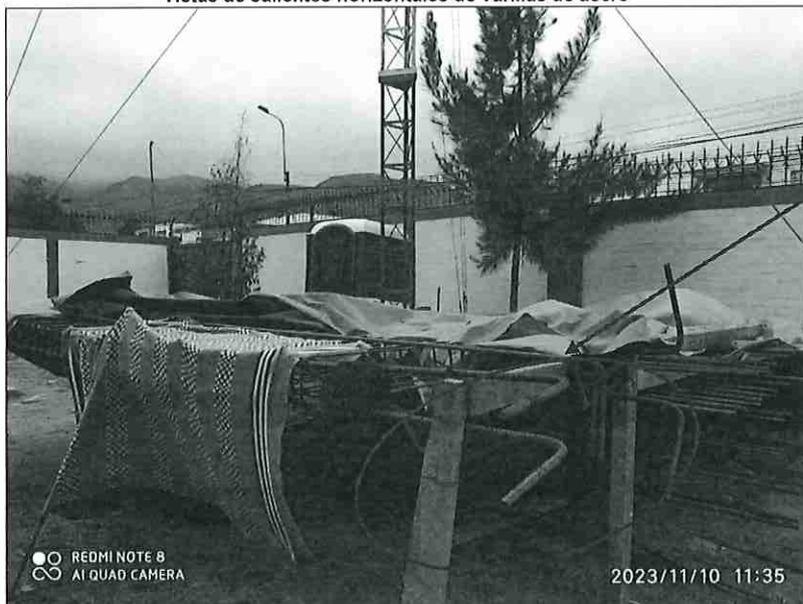
Imagen n° 18
Vistas de salientes horizontales de varillas de acero

Asimismo, de la inspección realizada en la zona de trabajo de la cisterna proyectada CRP-01, se observó que los aceros de refuerzo que estaban en posición horizontal se encontraban expuestos sin capuchones de seguridad en zonas donde hay mucho tránsito de los trabajadores y de los terceros. A continuación, se muestra la vista fotográfica de la situación descrita en el párrafo precedente:

Acero de refuerzo
sin capuchones de
seguridad (en
Cisterna CRP-01).

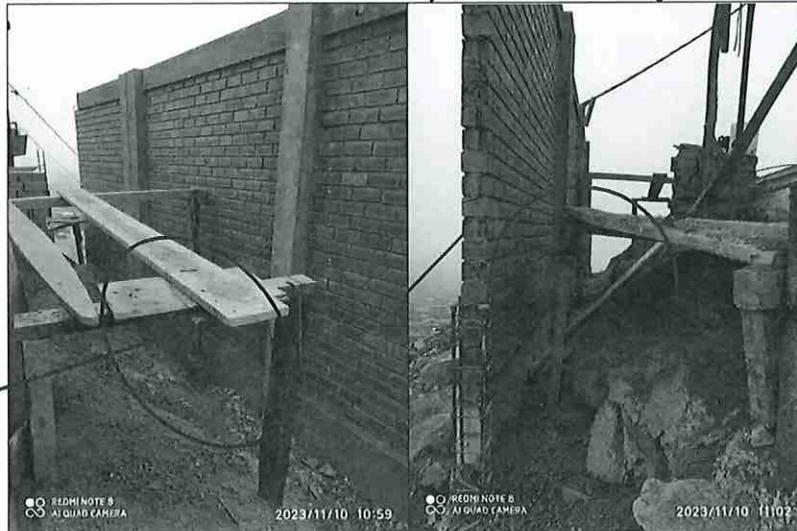
Imagen n° 19 y 20
Plataforma de trabajo con deficiencias en seguridad

Durante la inspección realizada a la ejecución del reservorio de agua proyectado RP-01, se observó que la plataforma de trabajo contaba con deficiencias en seguridad y salud de los trabajadores. En las

imágenes se ven una plataforma de trabajo que no está nivelada y no se encuentra bien afirmada en la base, toda vez que está apoyada sobre una pila de ladrillos.

Plataformas de trabajo sin apoyo estable (Reservorio RP-01)

Adicionalmente, en el ítem 21.2 consideraciones antes de las actividades de trabajo de la norma G0.50 del RNE, establece que *"El piso donde se armará el andamio o plataforma de trabajo será nivelado y firme. Un andamio no debe ser colocado sobre tierra, fango, césped, grava o superficies irregulares. (...)"*. Además, indica que *"Los soportes, bases y cuerpo para todo andamio o plataforma de trabajo será de buena calidad, rígido, estable (...)"*. Asimismo, informa que *"Los tablonces estarán libres de nudos, rajaduras, astillados o cualquier otro defecto que disminuya su resistencia estructural (...)"*. (Los subrayados son agregados).

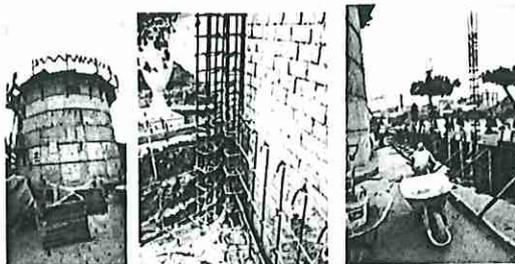
2. Se constató la ejecución de trabajos en el reservorio proyectado RP-02, donde el contratista estaba realizando trabajos de habilitación de armadura de acero en la cúpula del reservorio. Asimismo, estaba realizando el encofrado del sobrecimiento en el cerco perimétrico.

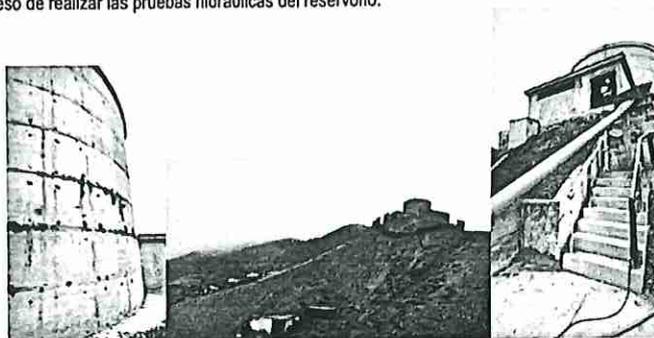
3. Se constató la ejecución de trabajos en el reservorio proyectado RP-01, donde el contratista estaba realizando trabajos para la ejecución de la escalera de acceso al reservorio. Además, estaba en proceso de realizar las pruebas hidráulicas del reservorio.

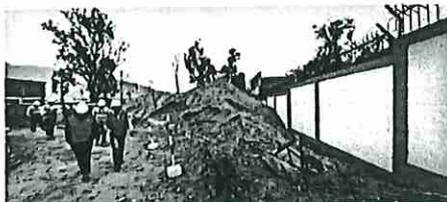
Se observó la acumulación de material excedente, el cual se encuentra señalizado para su posterior eliminación según manifiesta el residente de obra.

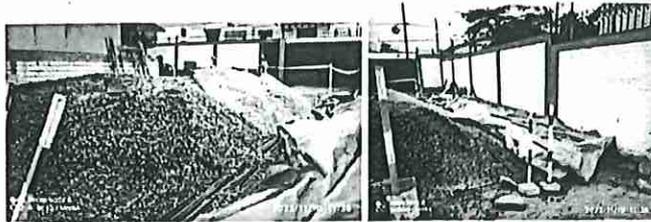
Se observó el almacenamiento de materiales tal como se muestra.

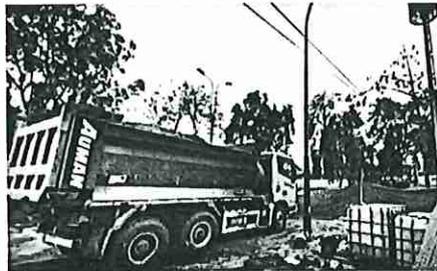
5. No se observó la ejecución de trabajos en la CRP-1A. Por falta de reubicación de postes de luz por parte de Luz del Sur, según señala el residente de obra.

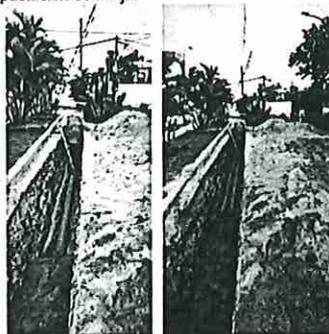
6. Se constató la ejecución de trabajos en la línea de conducción desde la CR138 hasta la CRP-1A. Los trabajos de relleno y compactación de zanja.

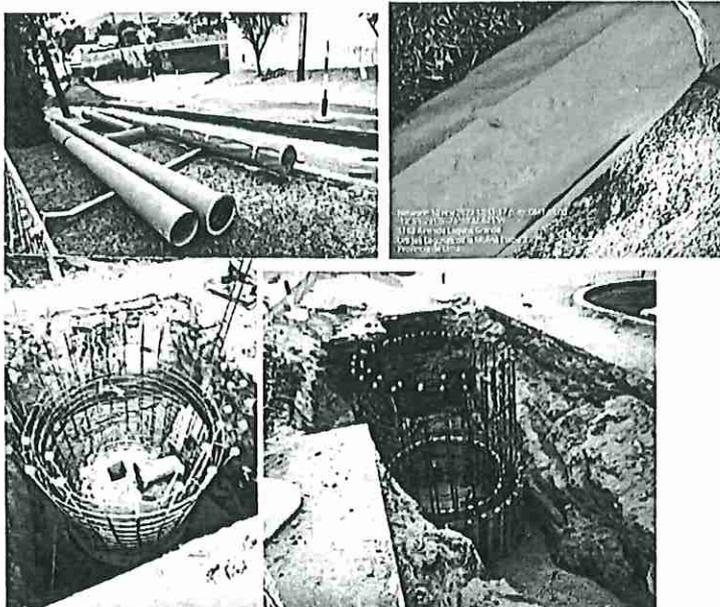
7. Se constató la ejecución de trabajos en la línea de impulsión desde la CRP-1A hasta la CRP-1. Los trabajos de relleno y compactación de zanja. También la colocación de armadura de acero de la cámara de purga y la cámara de aire. La manga de tubería de protección de la tubería de hierro dúctil presenta una perforación en donde se aprecia la tubería por el pequeño agujero de 2 cm, ubicado en la berma central.
