**INFORME DE VISITA DE CONTROL
N° 028-2023-OCI/0327-SVC**

**ESTADO SITUACIONAL DE LA OBRA:
“SALDO DE OBRA MEJORAMIENTO INTEGRAL DEL
SISTEMA DE AGUA POTABLE Y SANEAMIENTO
COMPLEMENTARIO PARA LAS LOCALIDADES DE
COROSHA, BEIRUT, ANEXOS VISTA ALEGRE, LA BANDA Y
LEJÍA, DISTRITO DE COROSHA - BONGARA - AMAZONAS”**

**PERÍODO DE EVALUACIÓN:
DEL 23 AL 28 DE AGOSTO DE 2023**

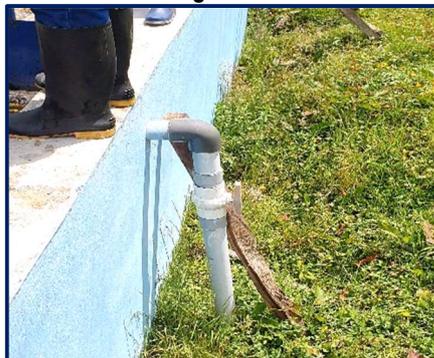
Fotografía n.º 1

Las tuberías de ingreso a la estructura como la de salida hacia los filtros lentos son de PVC (policloruro de vinilo) que no se encuentran protegidas, situación que expone continuamente a la tubería en mención a la intemperie.

Tubería de PVC de ingreso al Pre-Filtro

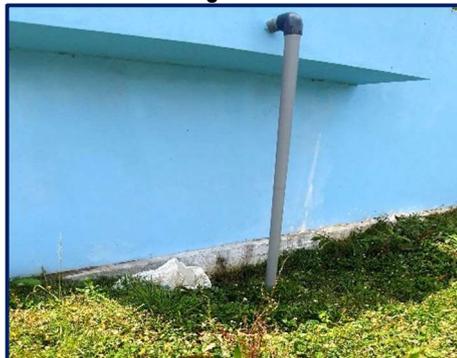
Fotografía n.º 2

Tubería de PVC de salida hacia el Filtro Lento

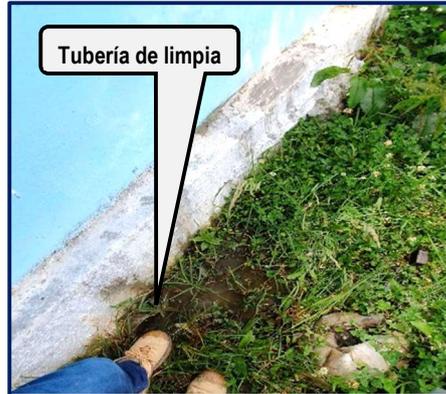
Fotografía n.º 3

También se aprecia que la tubería de limpia desemboca directamente sobre el terreno natural, en la zona de la base de la estructura, situación que puntualiza y concentra el flujo del agua de lluvias y de limpieza en la zona en de la base de la estructura o zona de elementos de cimentación, generando la posibilidad de desestabilizar el terreno y los cimientos de la estructura.

Tubería de limpia que desemboca directamente sobre la base de la estructura.

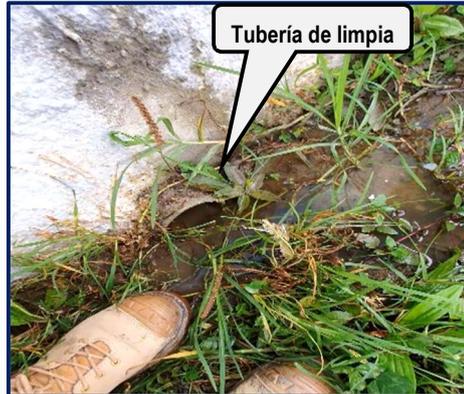
Fotografía n.º 4

Tubería de limpia desembocando en la base de la estructura, y concentración de agua y deterioro del concreto alrededor de la tubería.

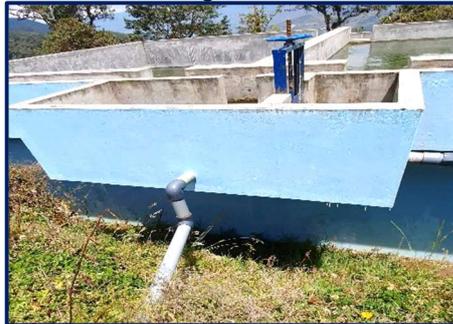
Fotografía n.º 5

De la misma forma que en el Pre-Filtro, las tuberías de PVC de ingreso a la estructura del Filtro Lento, de limpia y la tubería de salida hacia el reservorio no se encuentran protegidas de la intemperie.

Tubería de PVC de ingreso a la estructura, no protegida de la intemperie.

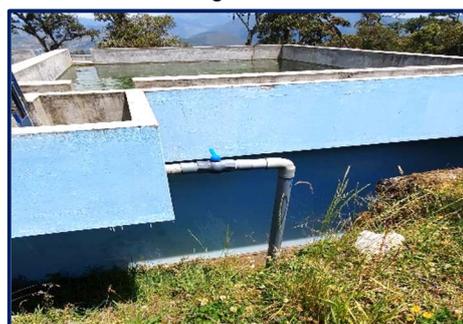
Fotografía n.º 6

Tubería de limpieza de PVC no protegida ante la intemperie.

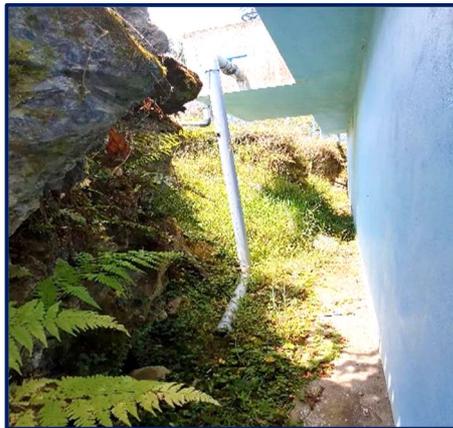
Fotografía n.º 7

La tubería de limpieza desemboca directamente sobre el terreno natural en la base de la estructura, puntualizando o concentrando el agua de lluvia y agua producto de limpieza en la zona de la base de la estructura del Filtro Lento.

Tubería de limpieza desemboca sobre el terreno natural en la base de la estructura.

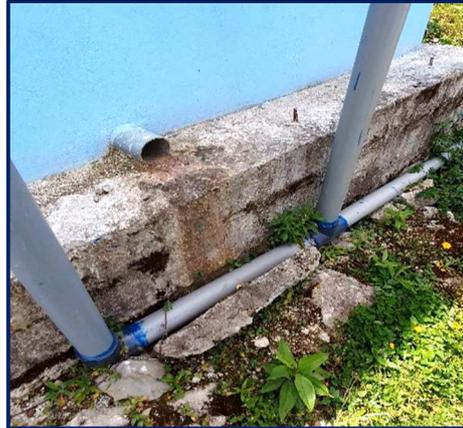
Fotografía n.º 8

Tubería de limpieza desemboca sobre el terreno natural en la base de la estructura, y la tubería de PVC de salida hacia el reservorio no está protegida.

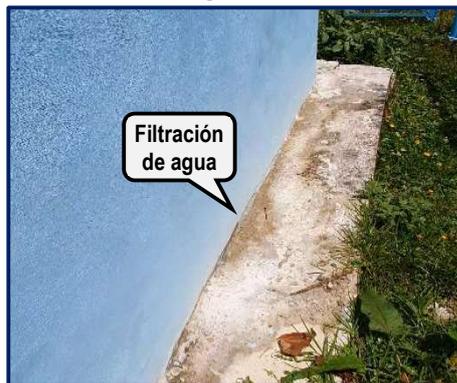
Fotografía n.º 9

Existen zonas en donde se aprecia filtración de agua entre la cimentación y los muros de la estructura, debido a posibles deficiencias constructivas.

Filtración de agua entre muro y cimentación

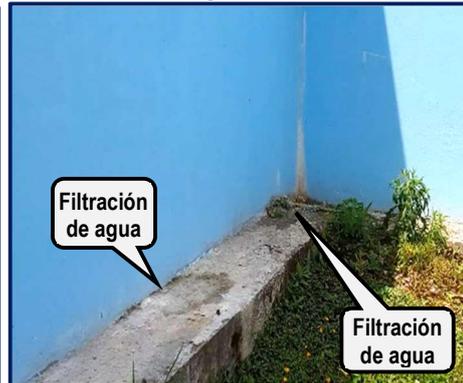
Fotografía n.º 10

Filtración de agua entre muro y cimentación

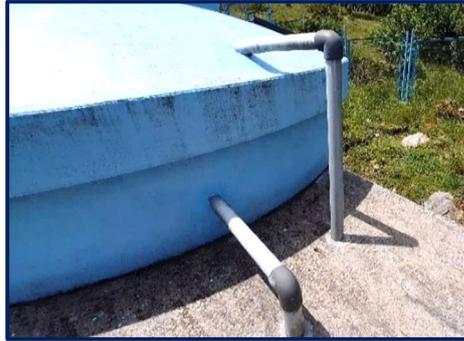
Fotografía n.º 11

Tubería de ingreso y rebose de PVC sin protección de la intemperie.

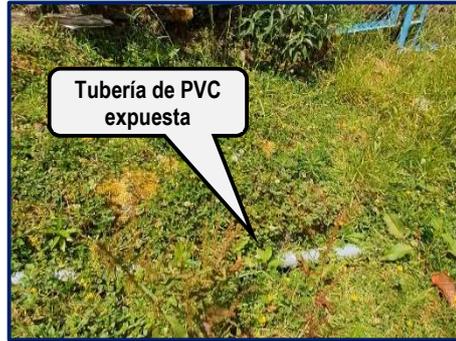
Fotografía n.º 12

Tubería que une Filtro Lento y Reservorio sin recubrimiento o no enterrada.

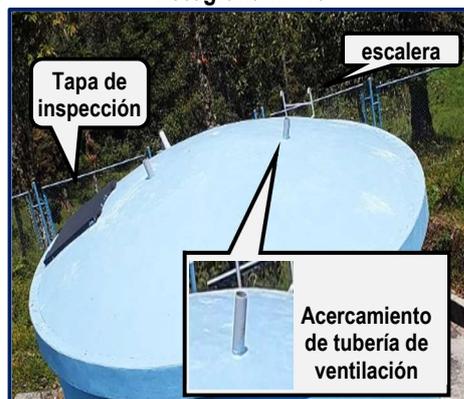
Fotografía n.º 13

La tubería de ventilación es de PVC y fue colocada verticalmente, sin considerar que debería de ser de forma de "U" invertida, y contar con accesorios de protección para evitar el ingreso de insectos o animales pequeños.

Tubería de ventilación vertical sin protección contra el ingreso de insectos o animales pequeños.

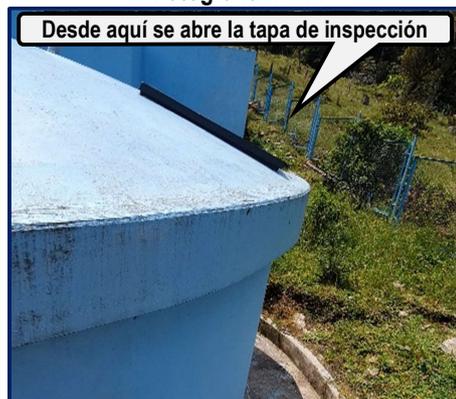
Fotografía n.º 14

Se aprecia que con la ejecución del Saldo de Obra se colocó la escalera metálica lejos de la tapa de inspección o acceso al interior del reservorio, y considerando que la superficie de la losa de techo del reservorio es parabólica convexa, es decir no es plana, esta situación se constituye como un potencial peligro de accidentes como posibles caídas del personal que realiza labores de limpieza y mantenimiento, evidenciando una deficiencia constructiva producto de la ejecución del Saldo de Obra, pues la escalera debió de instalarse cerca de la tapa de inspección para garantizar la accesibilidad hacia la tapa de inspección y seguridad del personal que la emplee, ya que el reservorio no cuenta con instalaciones de protección ante caídas como barandillas o superficies de apoyo para acceder a la tapa de inspección.

Dificultad para acceder a la tapa de inspección o ingreso al interior del reservorio.

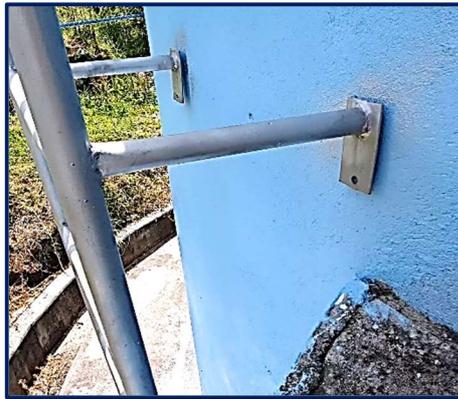
Fotografía n.º 15

También se aprecia que no se instalaron los pernos de anclaje de la escalera metálica hacia el muro del reservorio, por lo cual dicha escalera se tambalea cuando se sube a la parte superior del reservorio.

No se instalaron los pernos de anclaje de la escalera en el muro.

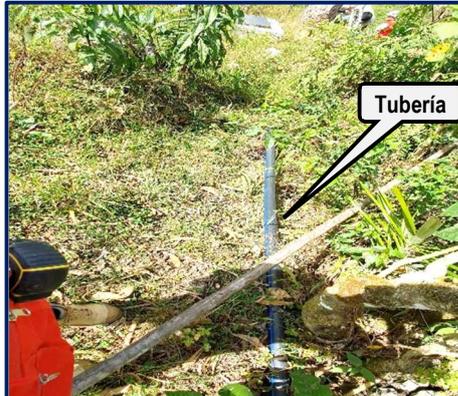
Fotografía n.º 17

De la misma forma dicha tubería se encuentra tendida sobre el terreno natural sin haber sido enterrada o recubierta, dejándola expuesta a posibles daños.

Tubería HDPE tendida sobre el terreno natural sin el recubrimiento necesario (no está enterrada para protección)

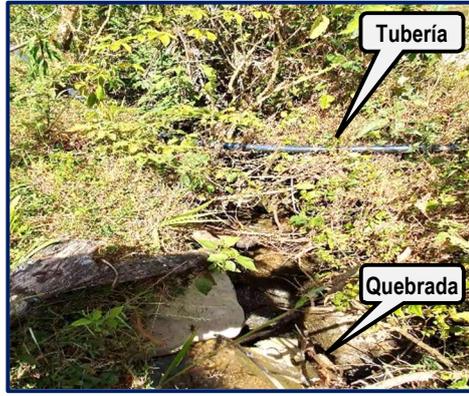
Fotografía n.º 18

Tubería HDPE colgada sobre una quebrada sin protección debida. Coordenadas UTM WGS84 18M N: 9354005, E: 188946

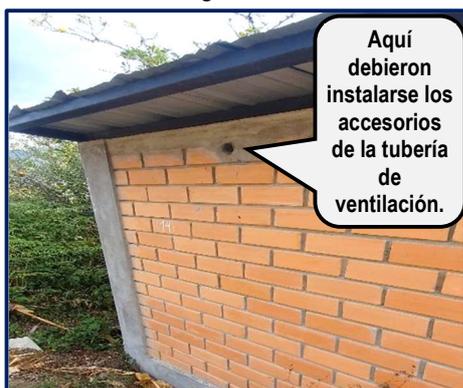
Fotografía n.º 19

No se instalaron los accesorios de la tubería de ventilación. UBS ubicada en las coordenadas UTM WG84 18M N: 9356735, E:184842.

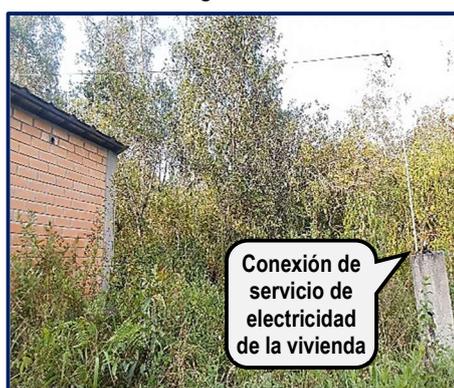
Fotografía n.º 20

Se aprecia que la vivienda tiene conexión a servicio de electricidad, sin embargo, la UBS no cuenta con instalaciones eléctricas.

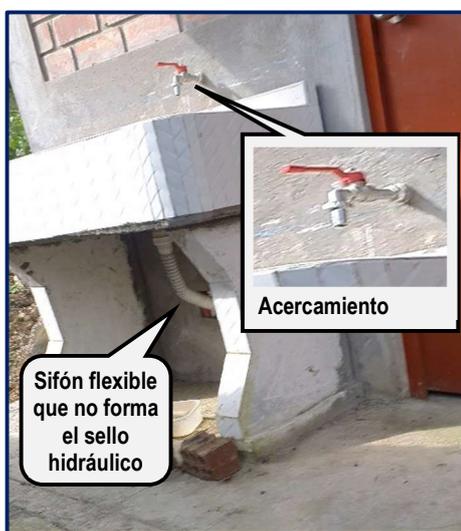
Fotografía n.º 21

Se aprecia la llave de agua abierta de la cual no sale agua, y se aprecia la instalación de un sifón flexible que no genera el sello hidráulico.

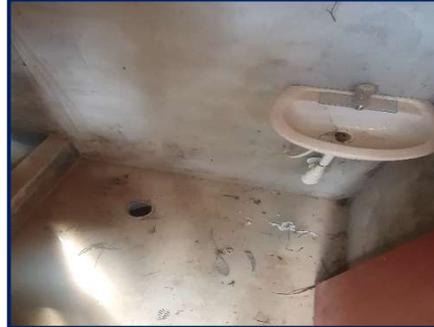
Fotografía n.º 22

coloca provisionalmente hasta que se instala la tubería flexible entre el muro y el tanque del inodoro, motivo por el cual se aprecia que no se instaló ni conectó el inodoro.

La UBS no cuenta con un inodoro instalado.

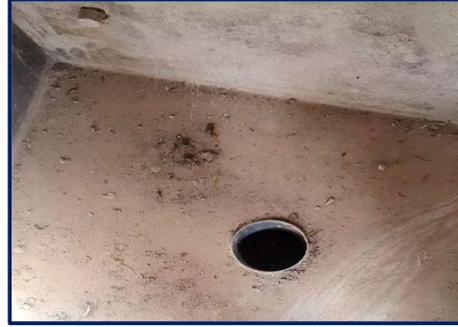
Fotografía n.º 23

No se aprecian rastros perforación en el suelo para la colocación de tarugos y pernos de fijación del inodoro, y aún sigue instalado el tapón hembra en la tubería para abastecimiento de agua.

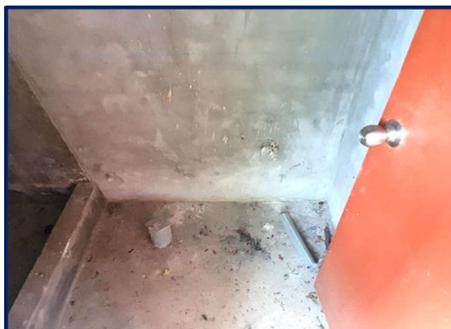
Fotografía n.º 24

- ♦ La caja de registro estándar no cuenta con su tapa correspondiente.
- ♦ La UBS se encuentra incompleta, pues no se aprecia la instalación del inodoro, lavadero interior ni regadera. Al respecto se aprecia que la tubería de desagüe para la instalación del inodoro no fue nivelada al nivel del piso para la instalación del inodoro y además está sellada por lo cual se evidencia que nunca se instaló el inodoro, como también se encuentra instalado el tapón hembra en la tubería empotrada en pared para la conexión de abastecimiento de agua al tanque del inodoro. Tampoco se aprecian rastro de perforaciones en la pared para la colocación de los tarugos y pernos de fijación del lavadero.

Falta de inodoro, lavadero y accesorios

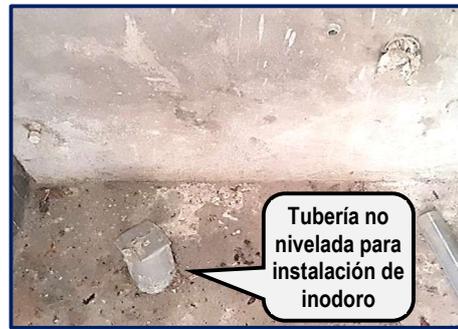
Fotografía n.º 25

Se aprecia que la tubería de desagüe no fue nivelada para la instalación del inodoro.

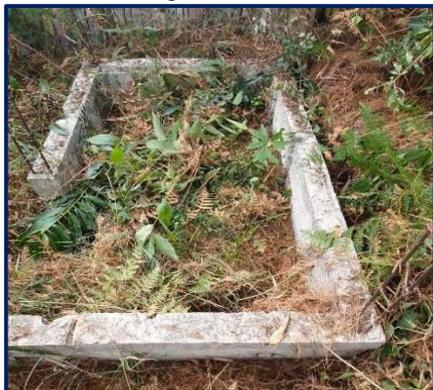
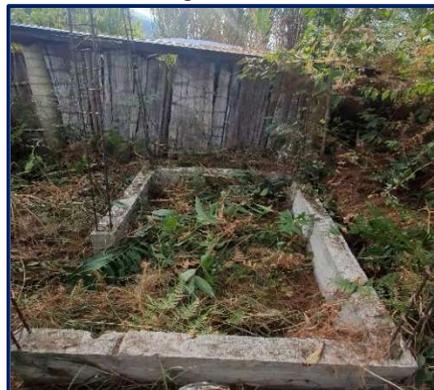
En la vivienda ubicada en las coordenadas UTM WGS84 18M N: 9356689, E: 184693 se aprecia que la UBS solo se construyó hasta el nivel de cimentación, dejando inconcluso los trabajos.

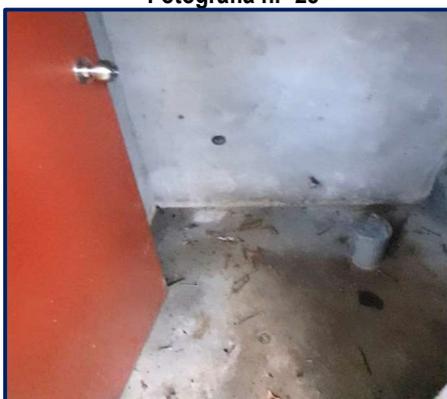
Fotografía n.º 28

Ausencia de inodoro y lavadero en el interior de la caseta de la UBS.

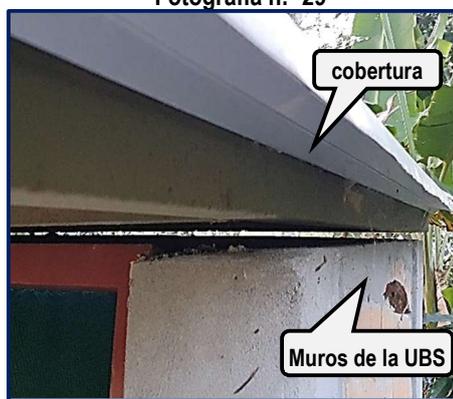
Fotografía n.º 29

- ♦ La UBS no dispone de agua para su funcionamiento, es decir no llega el agua al lavatorio exterior de la caseta, tampoco al lavadero interior de la caseta, ni al inodoro, como tampoco a la ducha, motivo por el cual la UBS no se encuentra funcional ni es utilizada por su propietario.
- ♦ La UBS está incompleta pues no cuenta con el inodoro, lavadero interior de la caseta ni grifo o llave cromada del lavadero exterior de la caseta.
- ♦ La cobertura metálica esta soldada o unida a la estructura de la UBS, de forma parcial, por lo que un lado de la cobertura está suelto, generando la posibilidad de que vientos fuertes ocasionales puedan levantar totalmente la cobertura.

Cobertura no fijada parcialmente a los muros o columnas de la UBS, por lo cual está levantada en un sector.

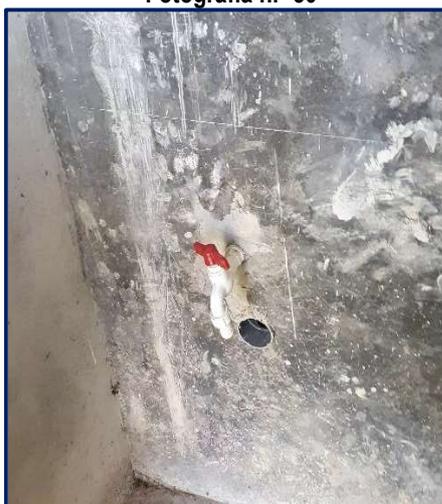
Fotografía n.º 30

No se encuentra instalado el lavadero al interior de la caseta de la UBS, en su lugar está un grifo de PVC.

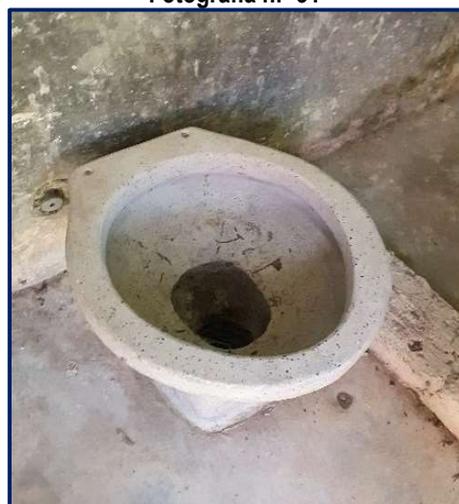
Fotografía n.º 31

Se instaló un inodoro artesanal que no tiene la capacidad de poder conectarse a un tanque de descarga de agua.

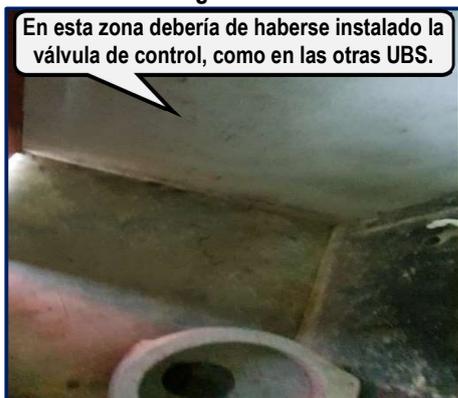
Fotografía n.º 32

No se aprecia la instalación de la válvula de control de agua en la sección de la pared de la UBS.

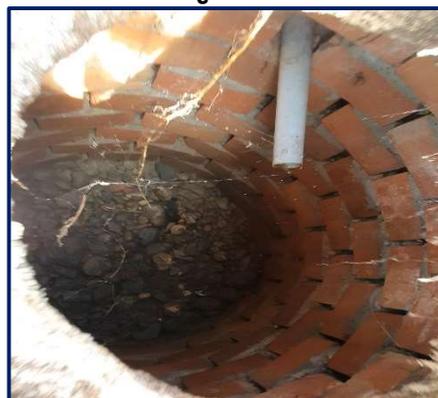
Fotografía n.º 33

- ◆ Se aprecia la construcción de pozo percolador o de infiltración, pero no su tapa de inspección ni los accesorios al extremo de la tubería de descarga en el pozo percolador.

No se aprecian accesorios al extremo de la tubería de descarga al interior del pozo de infiltración.

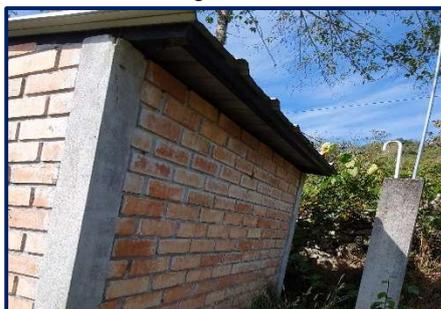
Fotografía n.º 34

Se aprecia conexión de electricidad de la vivienda, pero la UBS no tiene instalaciones eléctricas.

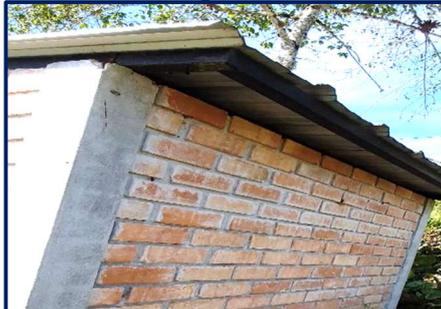
Fotografía n.º 35

- ♦ La UBS no cuenta con orificio para instalación de accesorios de la tubería de ventilación.

No existe orificio en el muro para tubería de ventilación como en las otras UBS.

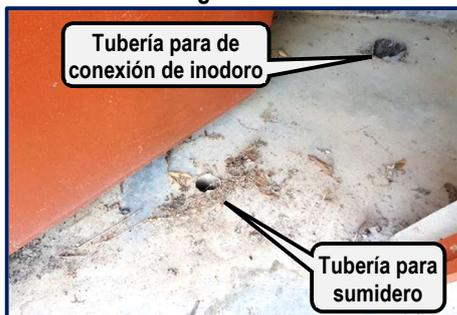
Fotografía n.º 36

Se aprecia que no se instaló el sumidero ni el inodoro.

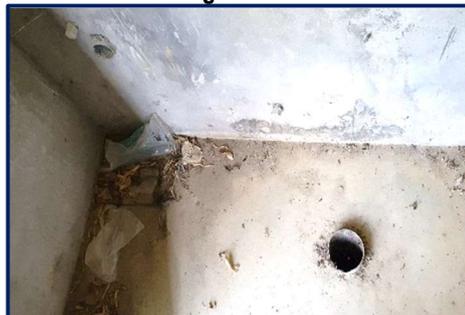
Fotografía n.º 37

Se aprecia que no se instaló inodoro ni lavadero al interior de la UBS.

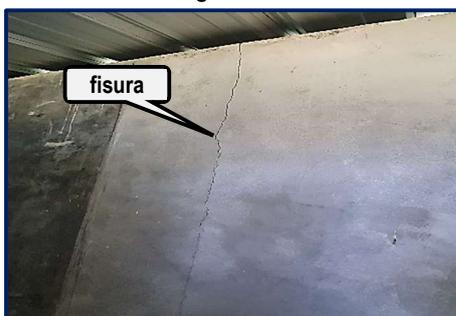
Fotografía n.º 38

Se aprecia fisura en muro al interior de la caseta de la UBS.

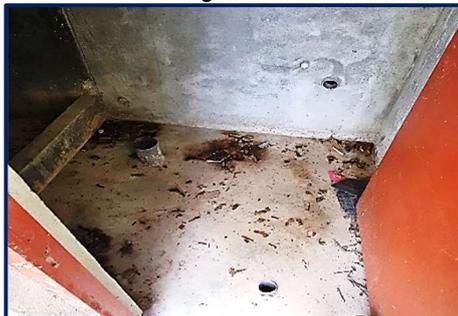
Fotografía n.º 39

Se aprecia que no se instaló el sumidero, inodoro ni lavadero al interior de la UBS.

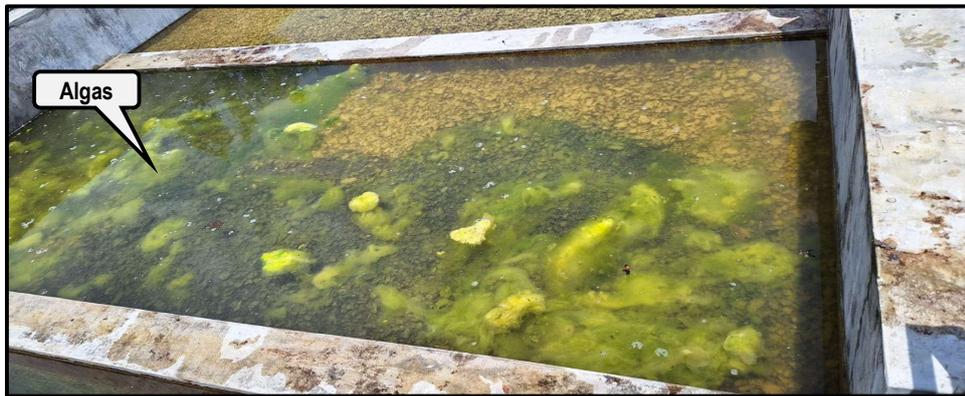
Fotografía n.º 40

Presencia de algas al interior de los Pre - Filtros

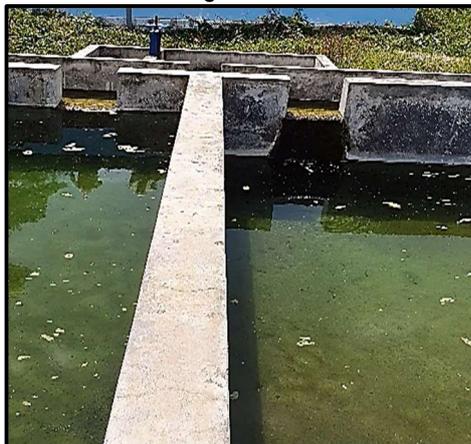
Fotografía n.º 41

Aguas de color verdoso y presencia de algas en el interior de los Filtros Lentos.

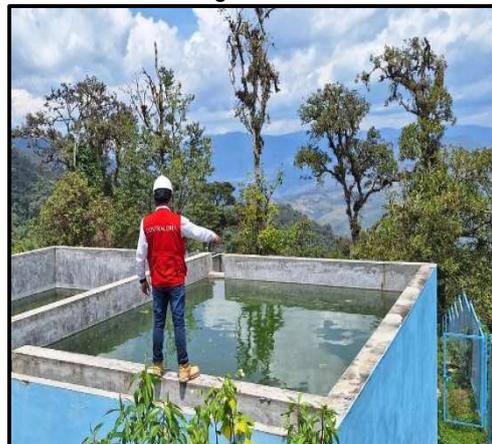
Fotografía n.º 42

Aguas de color verdoso en el interior de los Filtros Lentos.
