**INFORME DE ORIENTACIÓN DE OFICIO
N° 028-2023-OCI/0331-SOO**

**OBRA: CREACIÓN DEL CAMPO DEPORTIVO CON
GRASS SINTÉTICO DEL CASERÍO DE ULLUCURÁN,
DISTRITO DE LA MERCED, AIJA - ÁNCASH**

**PERIODO EVALUACIÓN:
26 DE SETIEMBRE DE 2023**

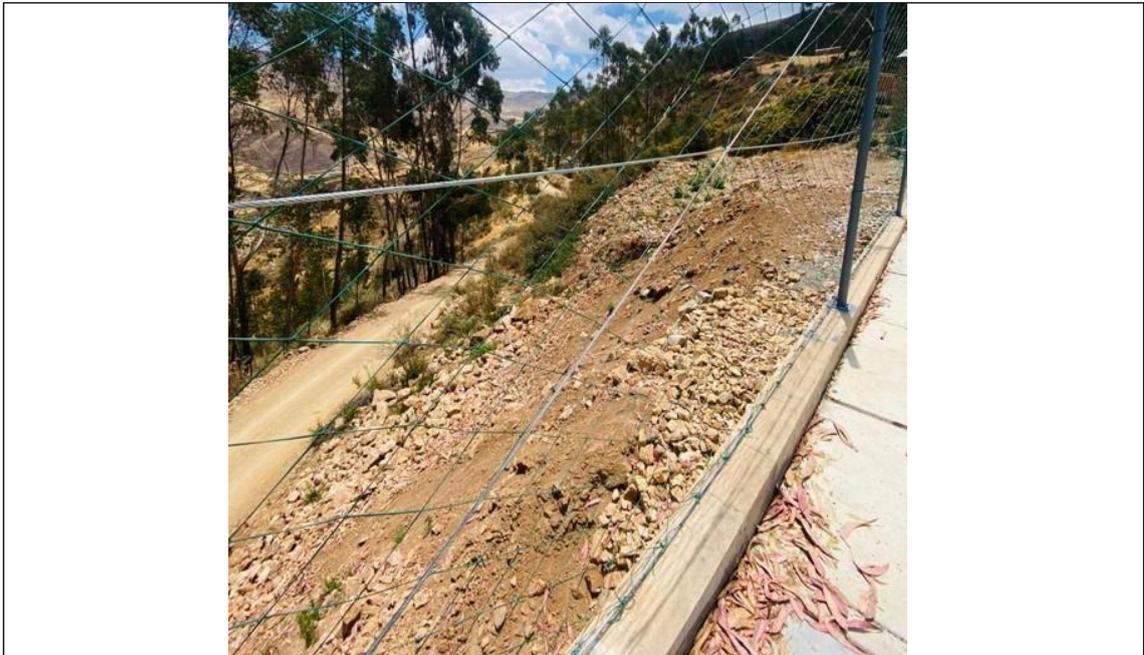
Al respecto, el 26 de setiembre de 2023 auditores del Órgano de Control Institucional (OCI) realizaron una inspección física a la obra en compañía de un funcionario de la Entidad, en el cual se evidencio que se ha dejado desmonte sin estabilizar y en exceso entre el campo deportivo y la carretera como se muestra en las fotografías n.ºs 1 y 2, situación que con las lluvias puede generar deslizamiento de tierras hacia la carretera, obstruyendo la cuneta y hasta la superficie de rodadura; cabe especificar, que el expediente técnico consideró las partidas de eliminación de material excedente y limpieza general de las zonas utilizadas.

FOTOGRAFÍA N° 1
DESMONTE NO ESTABILIZADO Y EN EXCESO ENTRE LA CAMPO DEPORTIVO Y LA CARRETERA

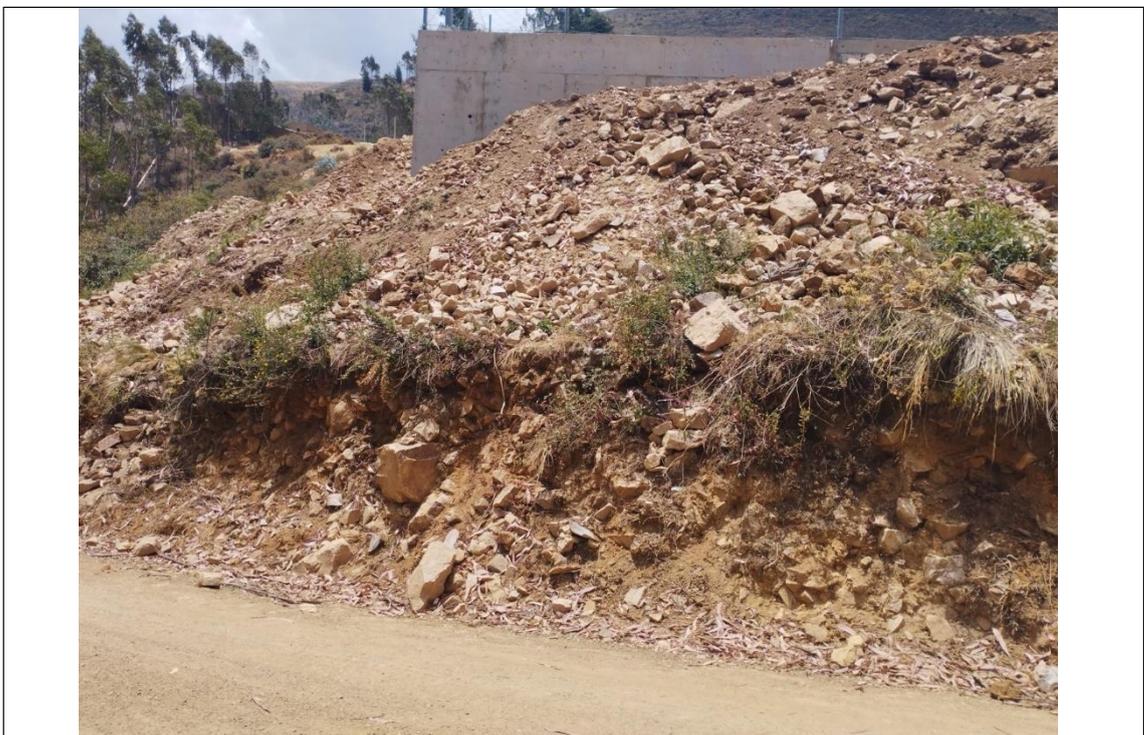
FOTOGRAFÍA N° 2
SE OBSERVA QUE ALGUNAS ROCAS DEL DESMONTE YA SE DESLIZARON A LA CUNETA DE LA CARRETERA

La situación expuesta, podrían generar deslizamientos de desmonte hacia la carretera, sobre carga a los muros de contención y afectar la finalidad pública de la obra.

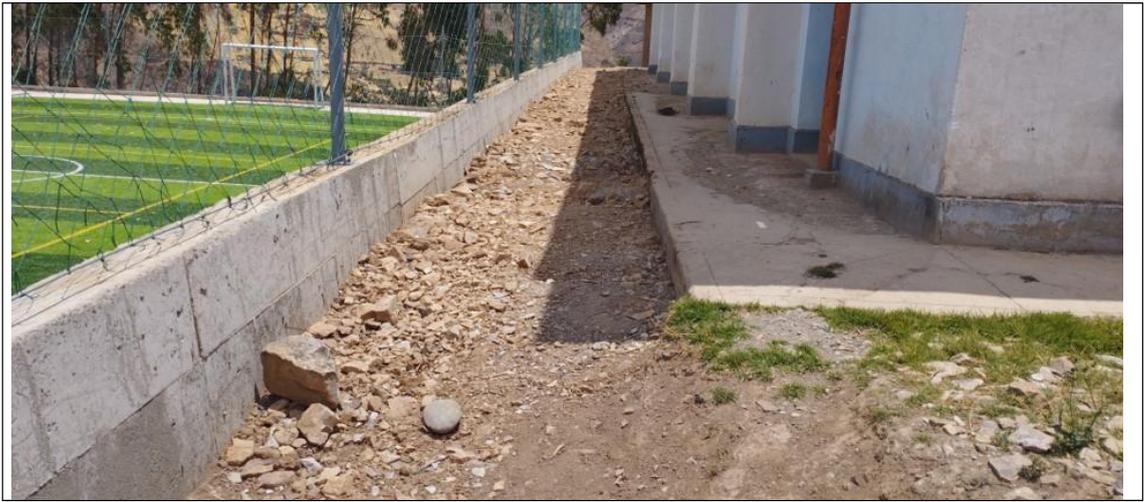
Asimismo, se evidencia un deficiente sistema de drenaje, por ejemplo: el muro de contención colindante con la Institución Educativa no cuenta con sistema de drenaje transversas como se muestra en la fotografía n.º 3, situación que puede generar que el agua producto de la lluvia y de las goteras de las aulas

se estanque y se infiltre en las zonas de relleno generando mayor carga sobre el muro de contención, mas aun teniendo en cuenta que se relleno con un material gravoso que permite una fácil filtración del agua; además, no se evidencia relleno de filtro el cual está especificado en el plano E-01 Muro de contención.

FOTOGRAFÍA N° 3
SE OBSERVA QUE ALGUNAS ROCAS DEL DESMONTE YA SE DESLIZARON A LA CUNETETA DE LA CARRETERA

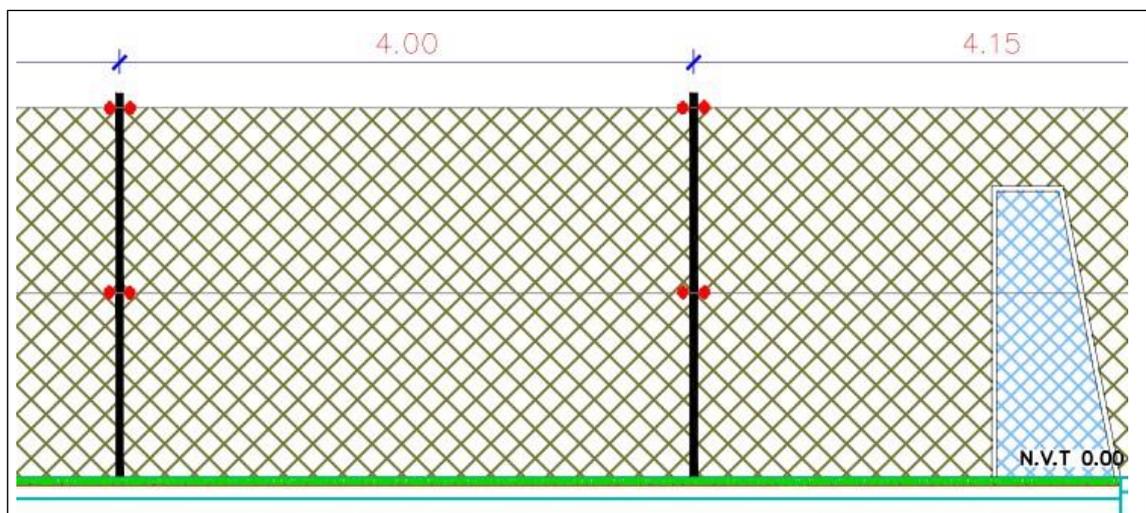
IMAGEN N° 1
DETALLE DEL CERCO PERIMÉTRICO SEGÚN EL PLANO A-01 PLANTA GENERAL

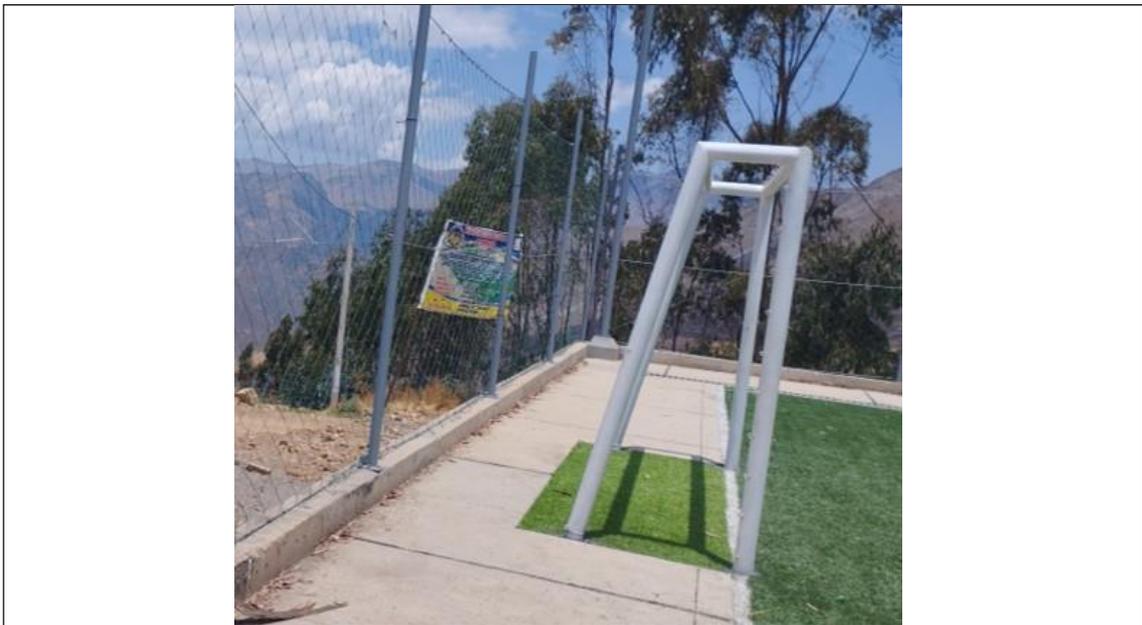
Además, en 3 lados del campo deportivo se evidencia un cerco perimétrico relativamente bajo, hecho que puede generar que el balón salga con frecuencia del campo deportivo; en ese sentido, se recomienda analizar su funcionamiento; asimismo, el plano A-01 Planta general especifica que la malla y los postes del cerco perimétrico están prácticamente al mismo nivel; sin embargo, en el cerco perimétrico construido el desnivel entre el poste y la malla supera el medio metro aproximadamente disminuyendo aún más la altura del cerco perimétrico; además, al lado derecho de la puerta de ingreso no se ha colocado malla.

FOTOGRAFÍA N° 4
LA MALLA NO LLEGA HASTA EL NIVEL DE LOS POSTES EN EL CERCO PERIMÉTRICO
