INFORME DE HITO DE CONTROL
N° 024-2023-OCI/0335-SCC

**“PROYECTO: CONSTRUCCIÓN DE AMBIENTE DE
RECREACIÓN ACTIVA; EN EL (LA) PARQUE RAMÓN
CASTILLA EN LA LOCALIDAD DE CASMA, DISTRITO DE
CASMA, PROVINCIA DE CASMA, DEPARTAMENTO DE
ÁNCASH CON CUI N° 2537682”**

HITO DE CONTROL N° 4: RECEPCIÓN DE OBRA

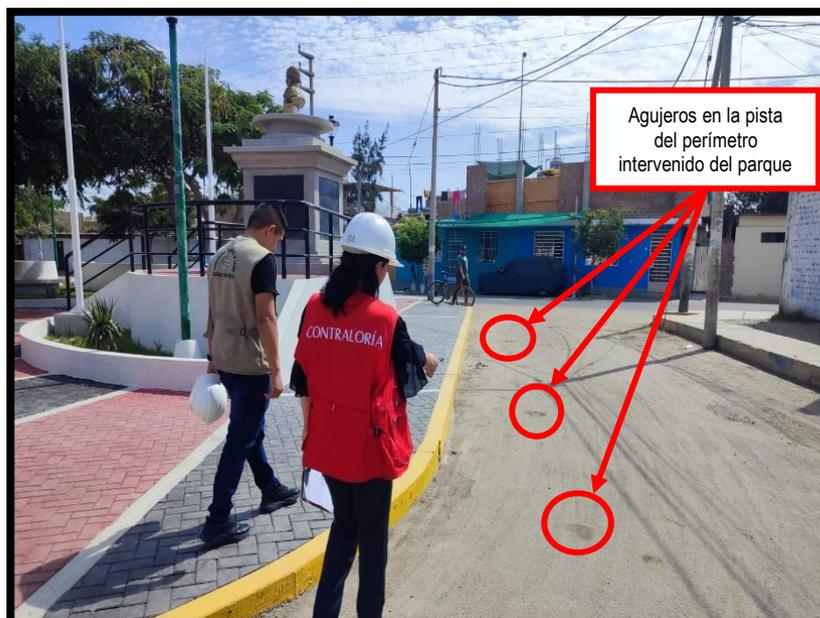
IMAGEN N° 1
AGUJEROS EN PISTA POR LA COLOCACIÓN DEL CERCO PERIMÉTRICO

Por lo que la Entidad no habría cautelado la reparación y limpieza de la pista del perímetro intervenido del parque para recepcionar la obra.

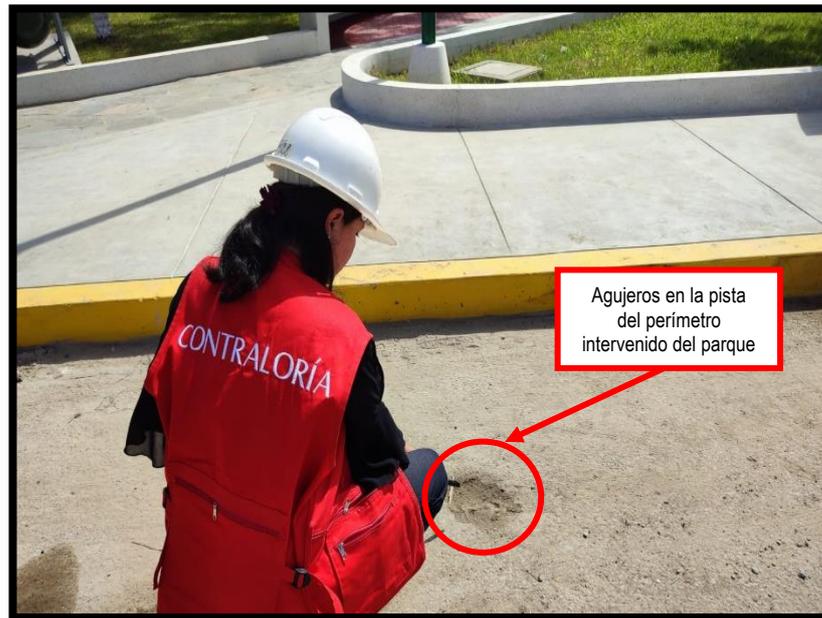
IMAGEN N° 2
AGUJEROS EN PISTA POR LA COLOCACIÓN DEL CERCO PERIMÉTRICO – VISTA DE CERCA

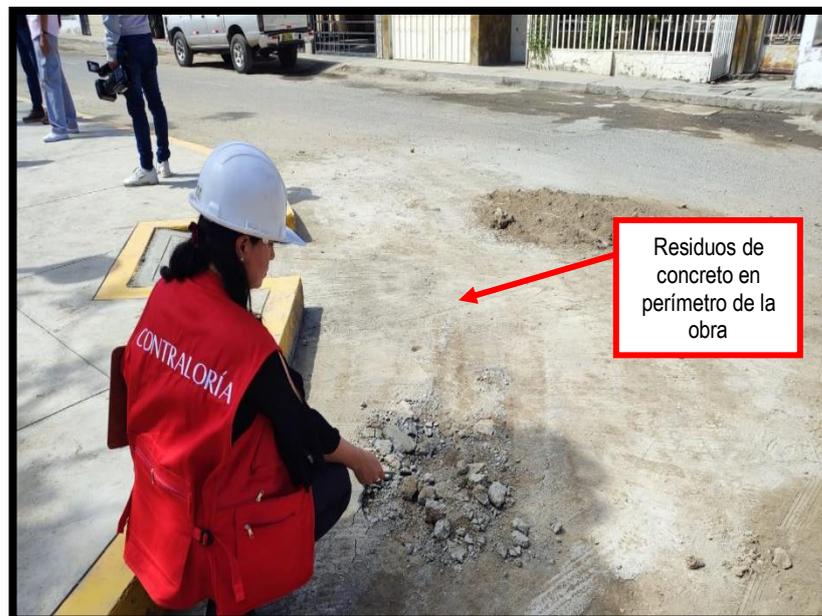
Así también, se evidenció a residuos de concreto en la intersección de la Mz. N1 y N4 de la calle Garcilazo de la Vega, tal como se muestra a continuación:

IMAGEN N° 3
RESIDUOS DE CONCRETO

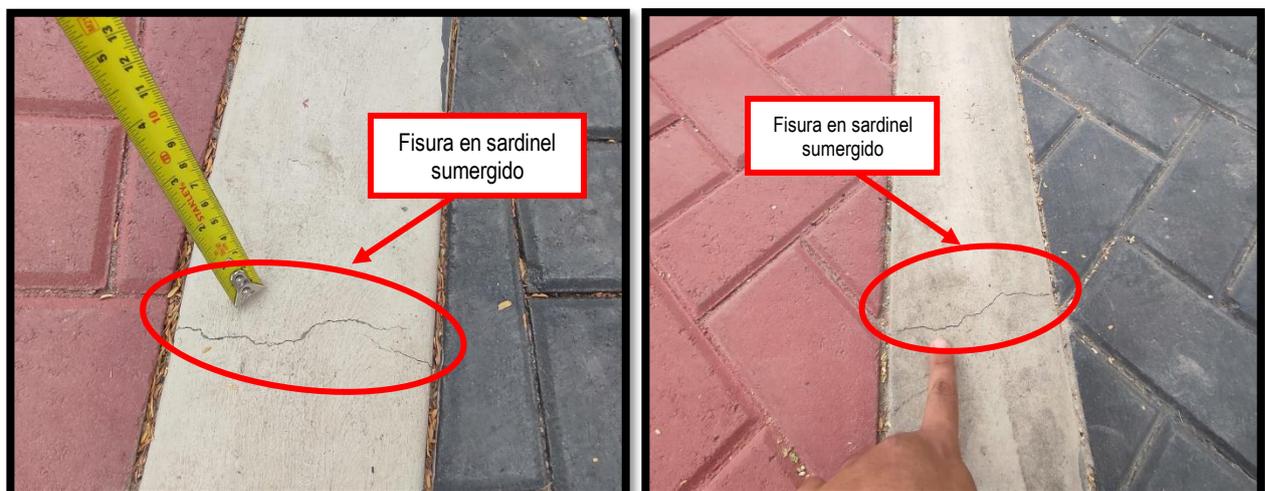
IMAGEN N° 5
FISURAS EN SARDINELES SUMERGIDOS

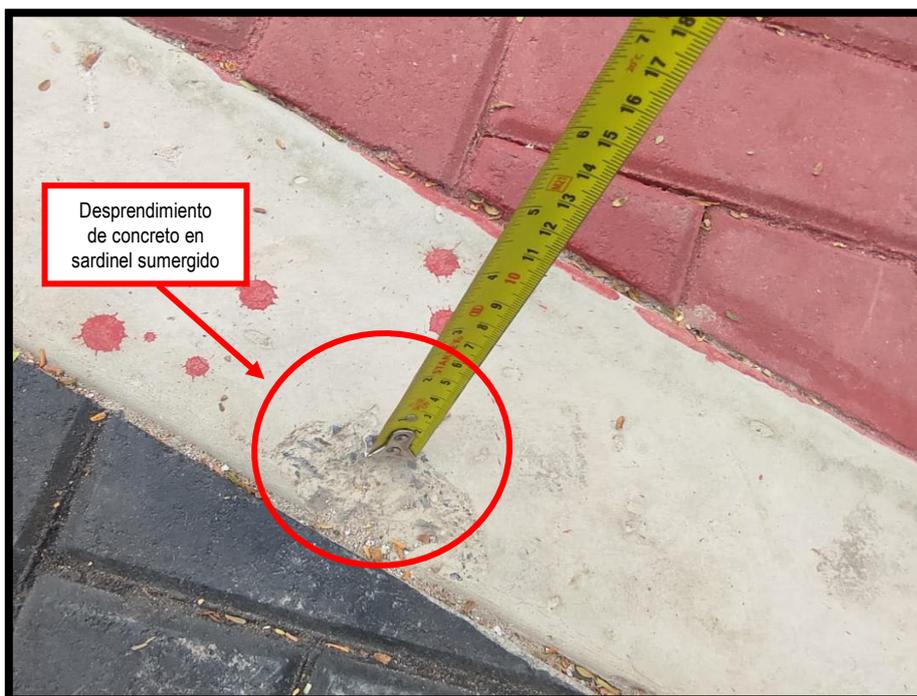
IMAGEN N° 6
DESPRENDIMIENTO DE CONCRETO EN SARDINEL SUMERGIDO

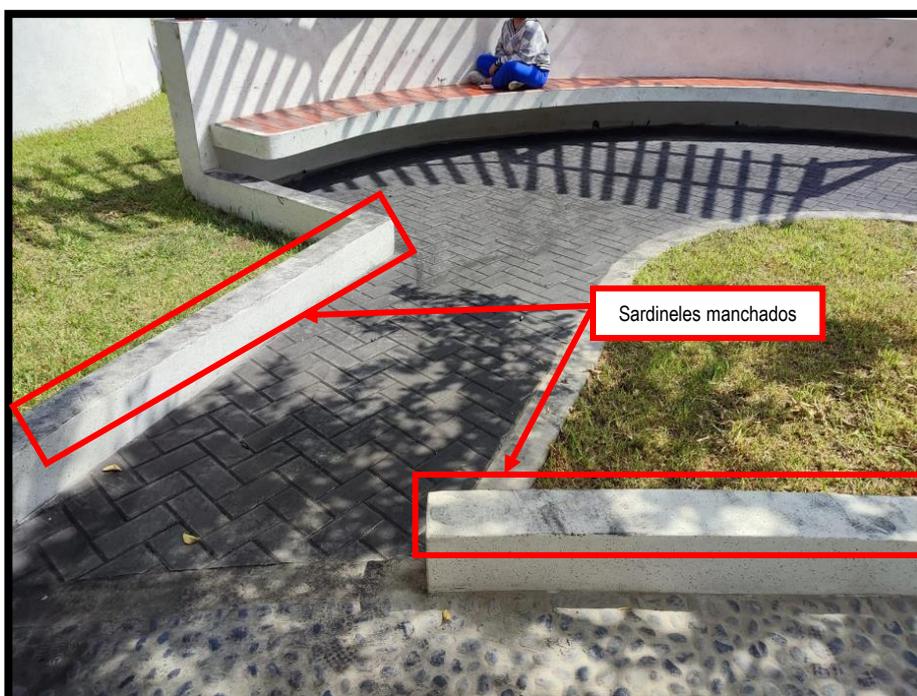
IMAGEN N° 7
SARDINELES PERALTADOS MANCHADOS

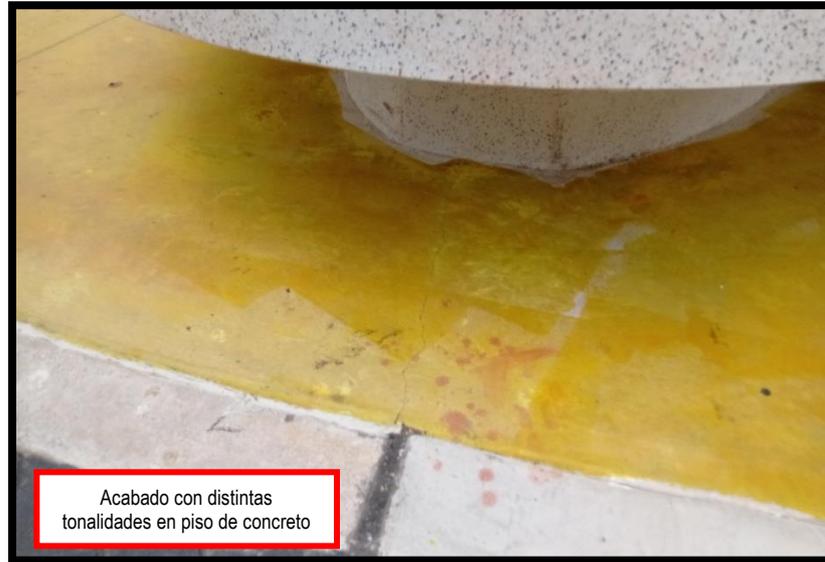
IMAGEN N° 10
PISO DE CONCRETO CON ACABADO NO UNIFORME

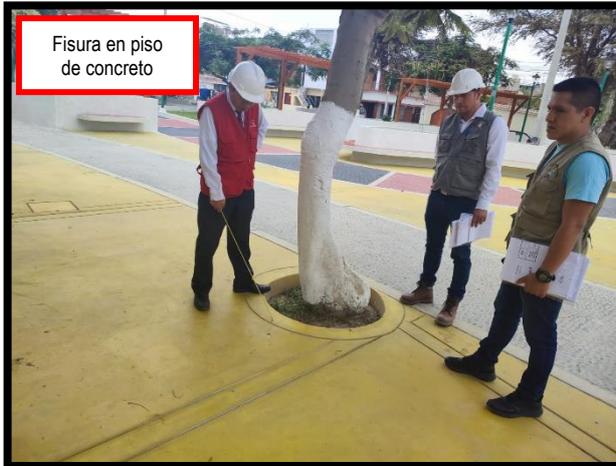
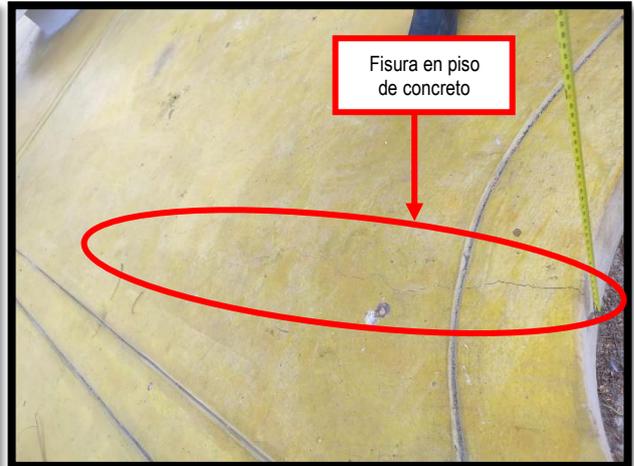
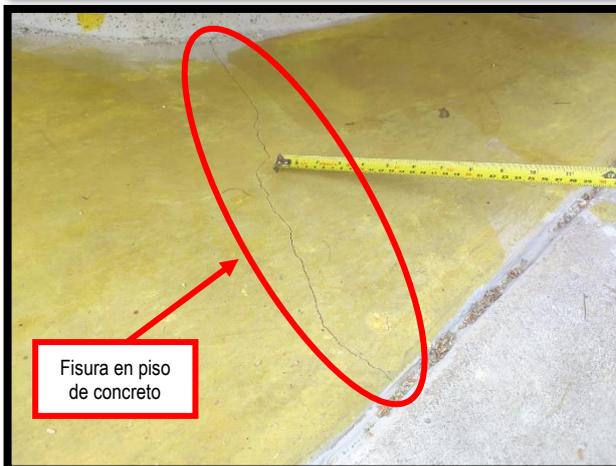
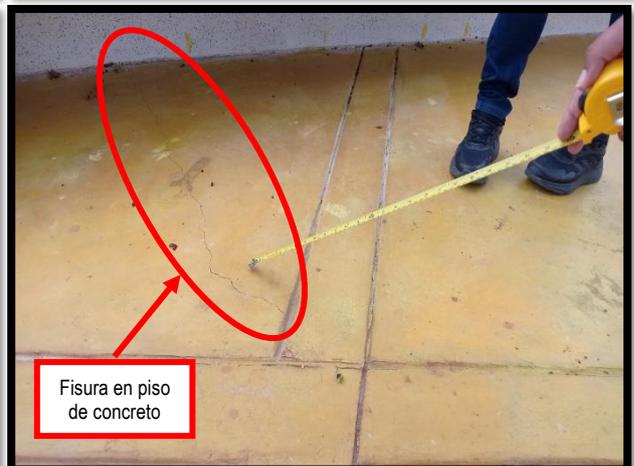
IMAGEN N° 11
FISURAS EN PISO DE CONCRETO

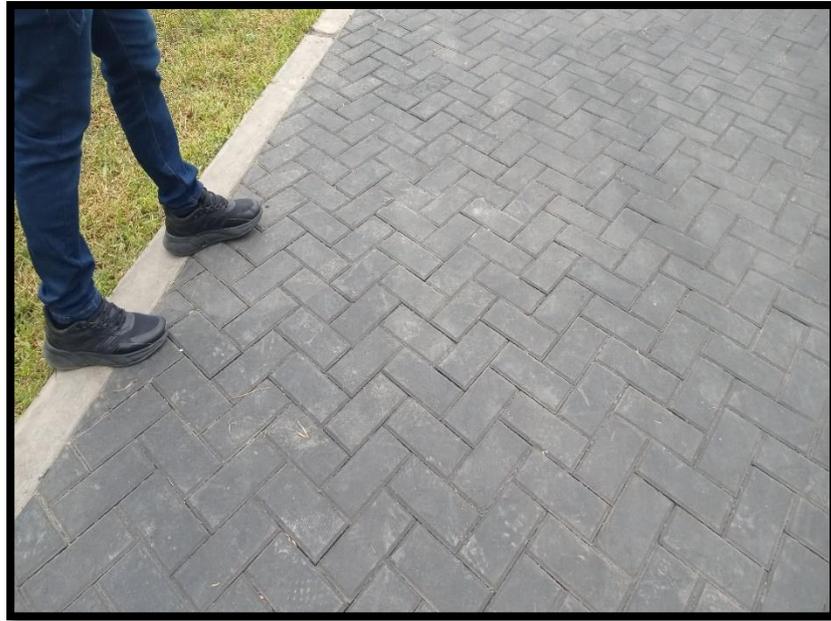
IMAGEN N° 12
IRREGULARIDAD EN EL ACABADO DE PISO DE ADOQUÍN

De las imágenes n.ºs 12 y 13, se advierte un piso de adoquín con irregularidades en su acabado y con juntas que no están totalmente rellenas, contraviniendo la especificación técnica de las partidas “04.07 Piso de adoquín de concreto color plomo” y “04.08 Piso de adoquín de concreto color rojo” que indican:

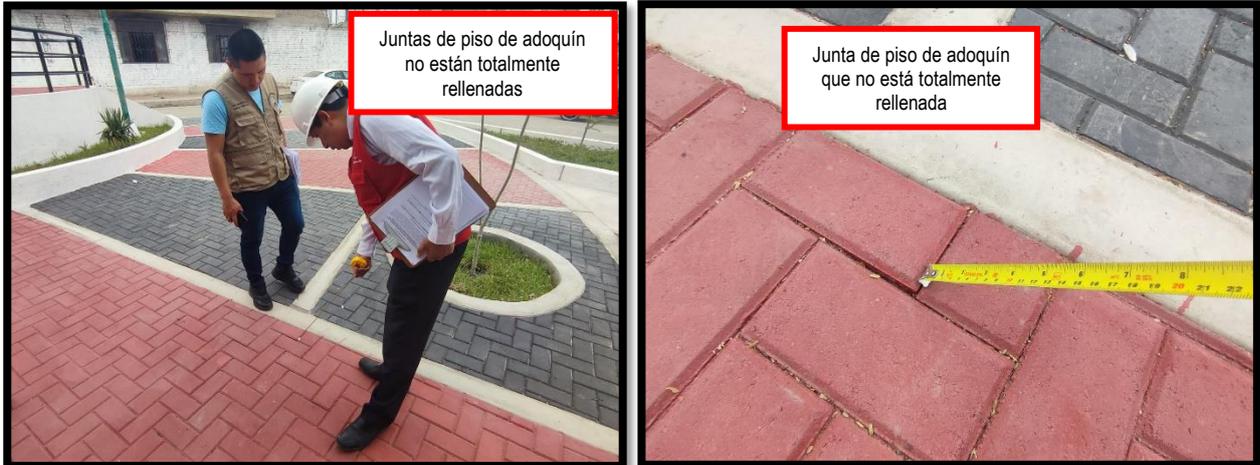
IMAGEN N° 13
JUNTAS EN PISO DE ADOQUÍN QUE NO ESTAN TOTALMENTE RELLENADAS

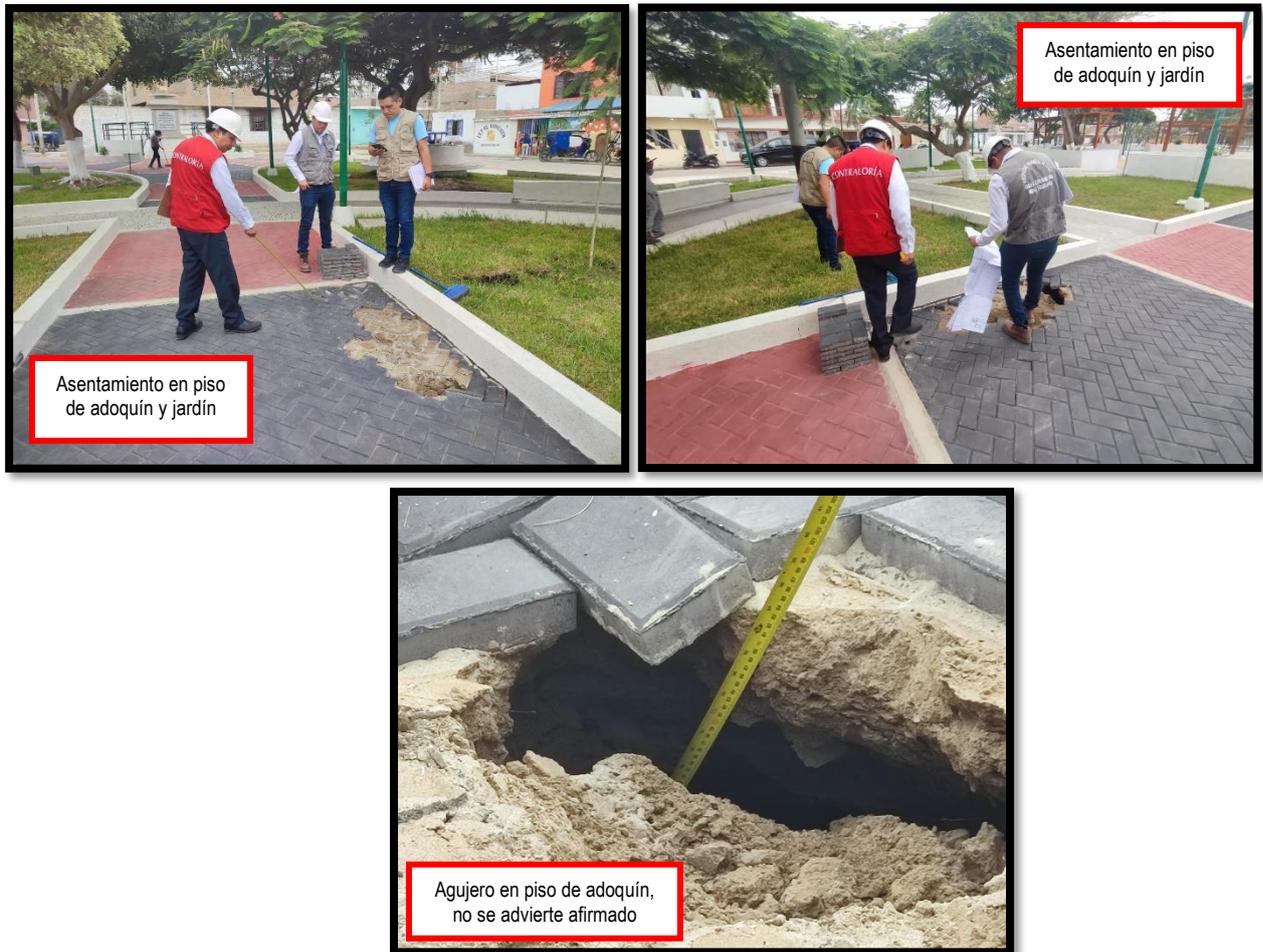
IMAGEN N° 14
ASENTAMIENTO EN PISO DE ADOQUÍN Y JARDÍN

De lo mostrado, el plano: “Detalle de pisos Lámina D-04” del expediente de **Adicional de obra con deductivo vinculante n.° 01** señala que la conformación del piso de adoquín incluye un afirmado compactado de 10 cm.

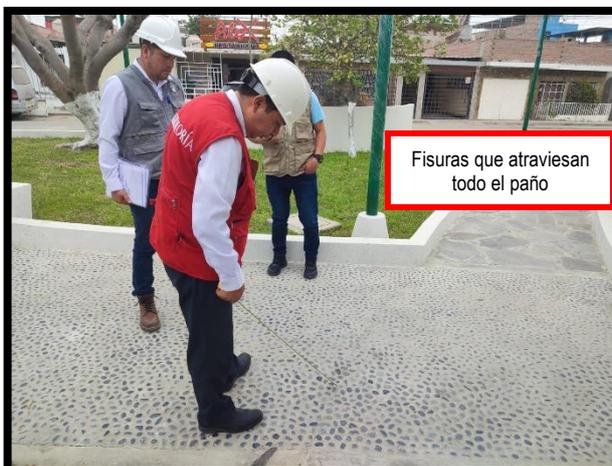
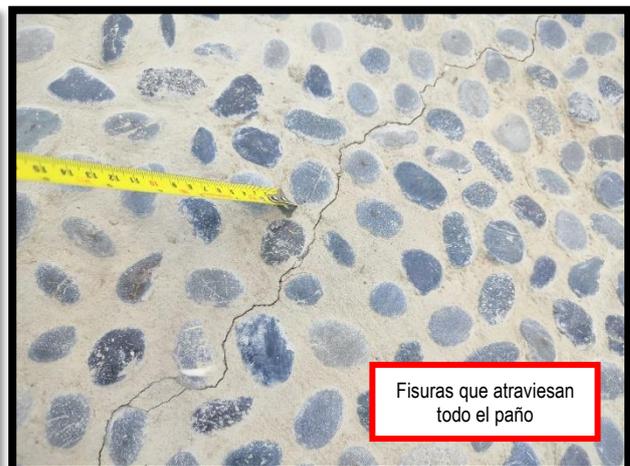
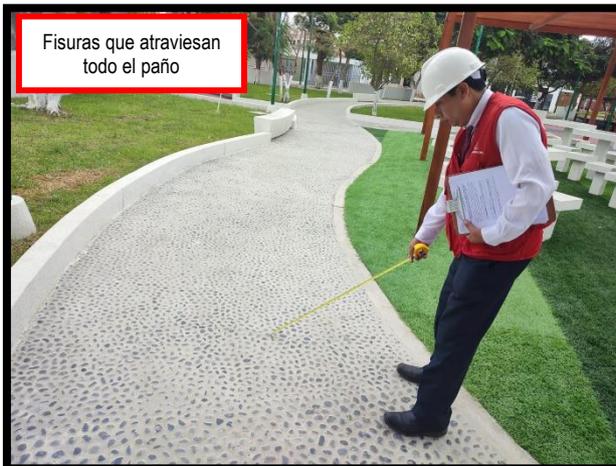
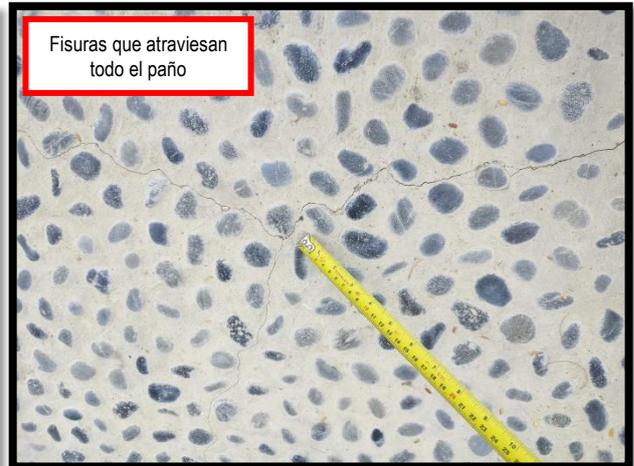
IMAGEN N° 18
FISURAS EN PISO DE CANTO RODADO

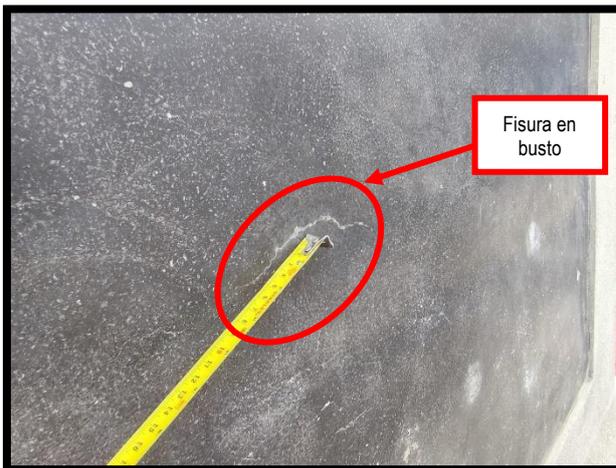
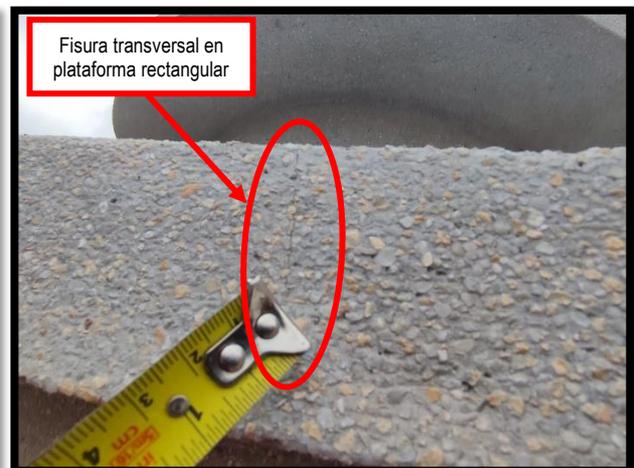
IMAGEN N° 19
FISURAS EN BUSTO

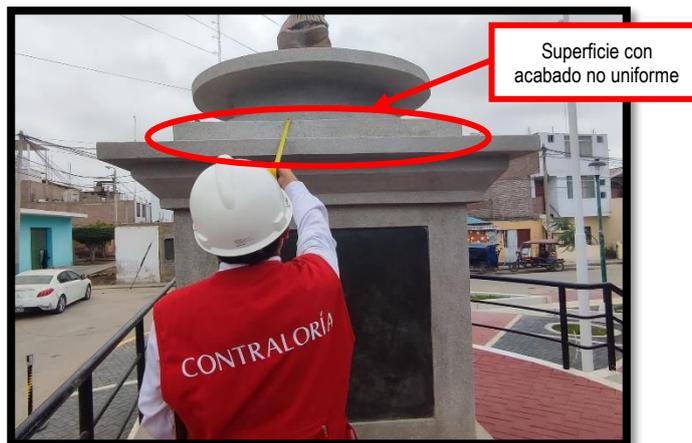
IMAGEN N° 22
SUPERFICIE CON DIMENSIONES DE ACABADO NO UNIFORME

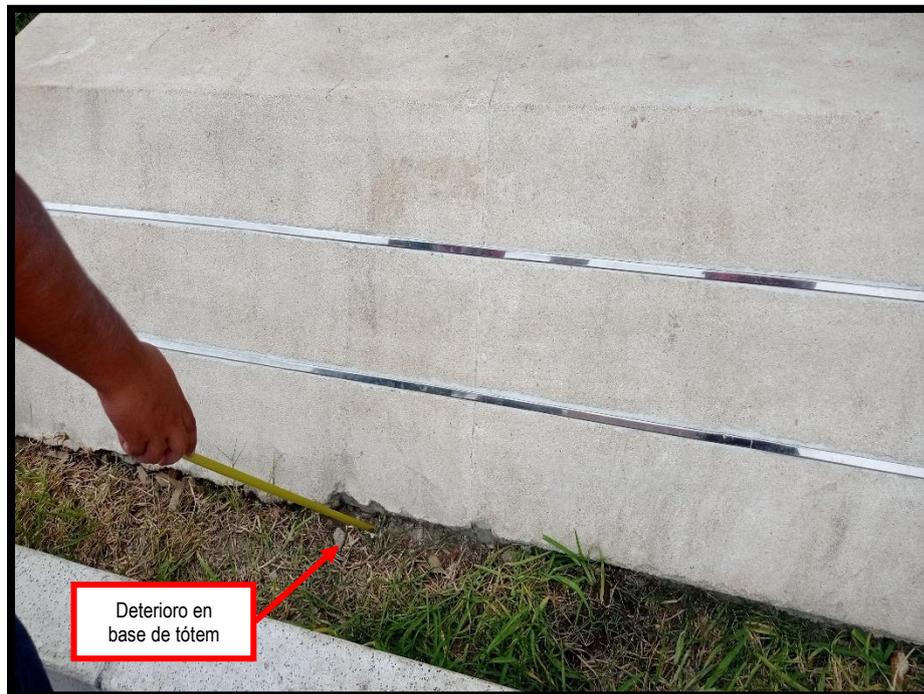
10.03 Totem h = 5.00m.	Se verificó deterioro en base del totem. sus letras grabadas no están en alto relieve	No cuenta con las letras de alto relieve en la parte inferior. (**)

IMAGEN N° 24
DETERIORO PREMATURO EN BASE DE TÓTEM

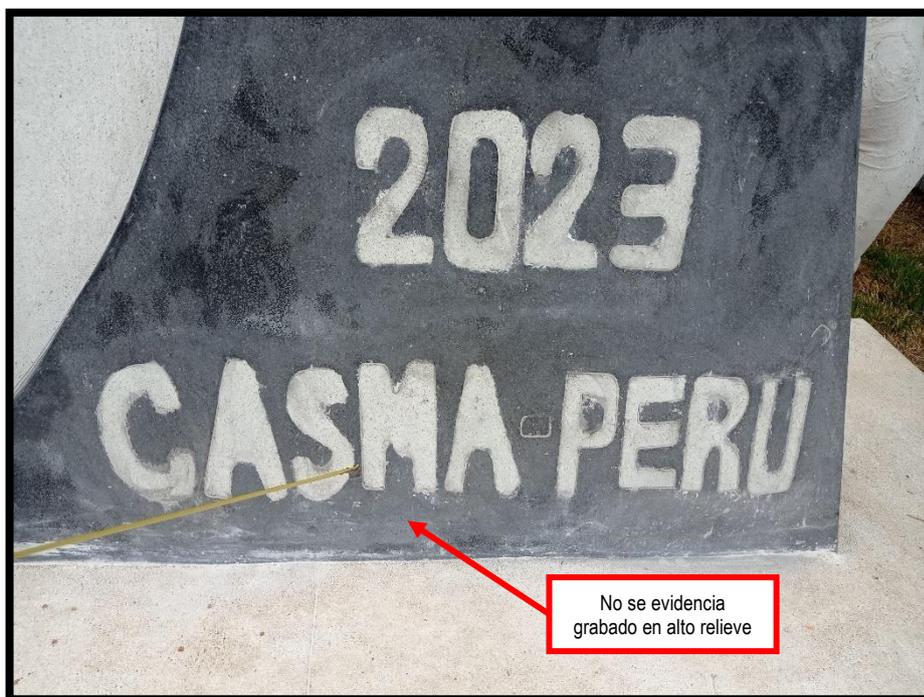
IMAGEN N° 25
GRABADO EN TÓTEM

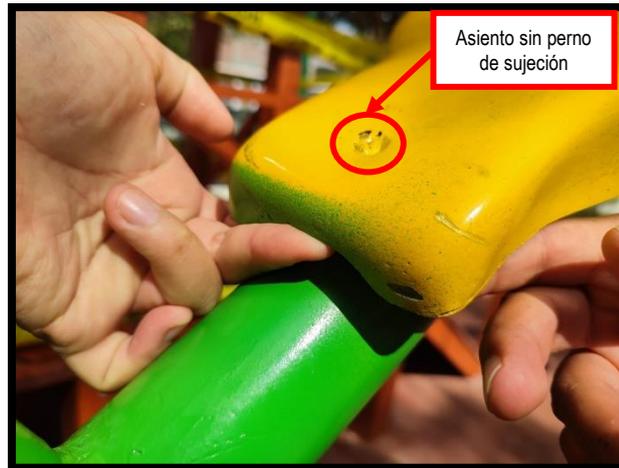
10.07 Juego II – Sube y baja	Se evidenció que sus ejes no están totalmente asegurados, hay asientos que le faltan pernos de sujeción y ya se observa deterioro prematuro	Asientos no totalmente asegurados (le faltaban pernos de sujeción en los asientos) (**)

IMAGEN N° 26
ASIENTO DE SUBE Y BAJA SIN PERNO DE SUJECIÓN

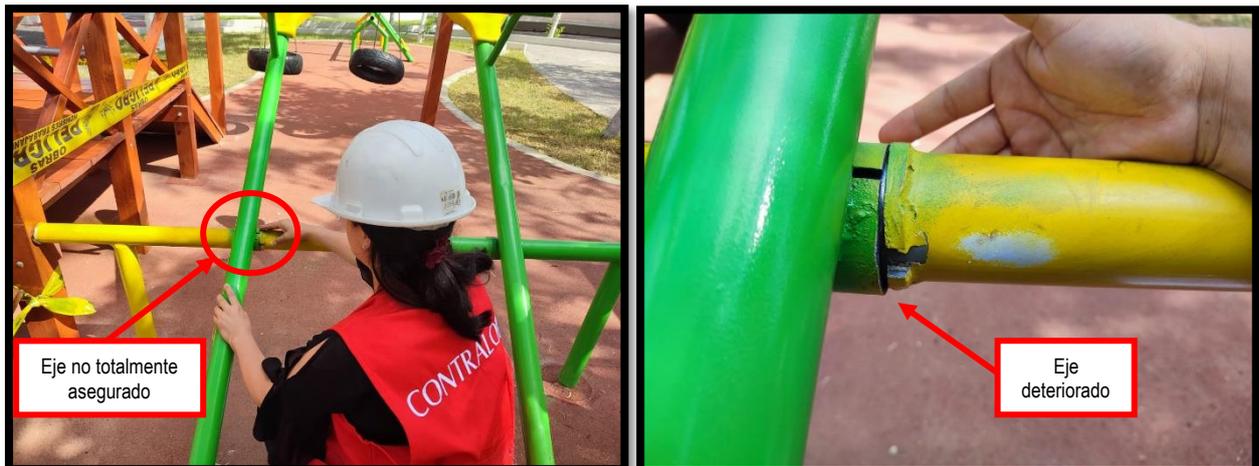
IMAGEN N° 27
EJE DE SUBE Y BAJA NO TOTALMENTE ASEGURADO

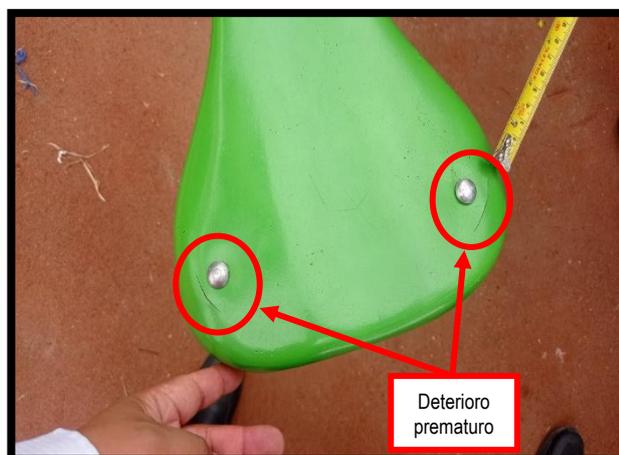
IMAGEN N° 28
DETERIORO PREMATURO EN ASIENTO DE SUBE Y BAJA

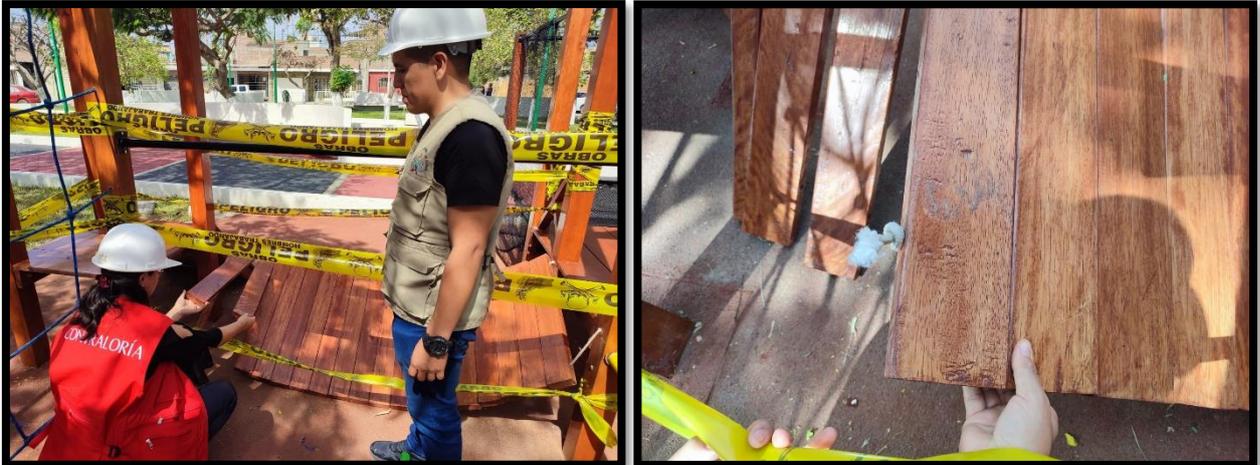
IMAGEN N° 29
PUENTE COLGANTE CAÍDO EN MÓDULO CASTILLO

En la imagen anterior no se evidenciaba el puente colgante de madera, las mallas o las cuerdas, elementos que, a la fecha, no cumplen con las especificaciones técnicas lo que no garantizaría los objetivos del proyecto.

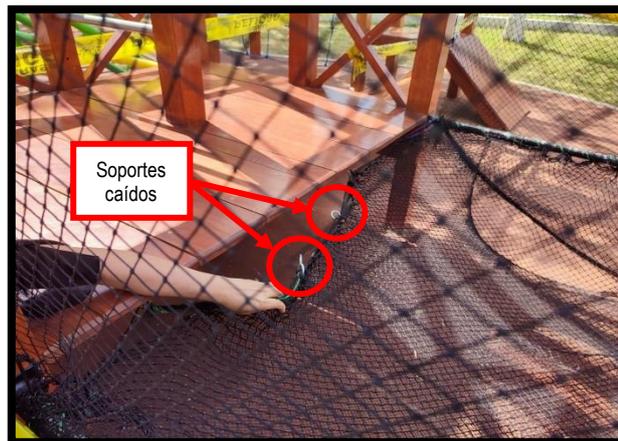
IMAGEN N° 30
SOPORTES DE MALLA CAÍDOS EN MÓDULO CASTILLO

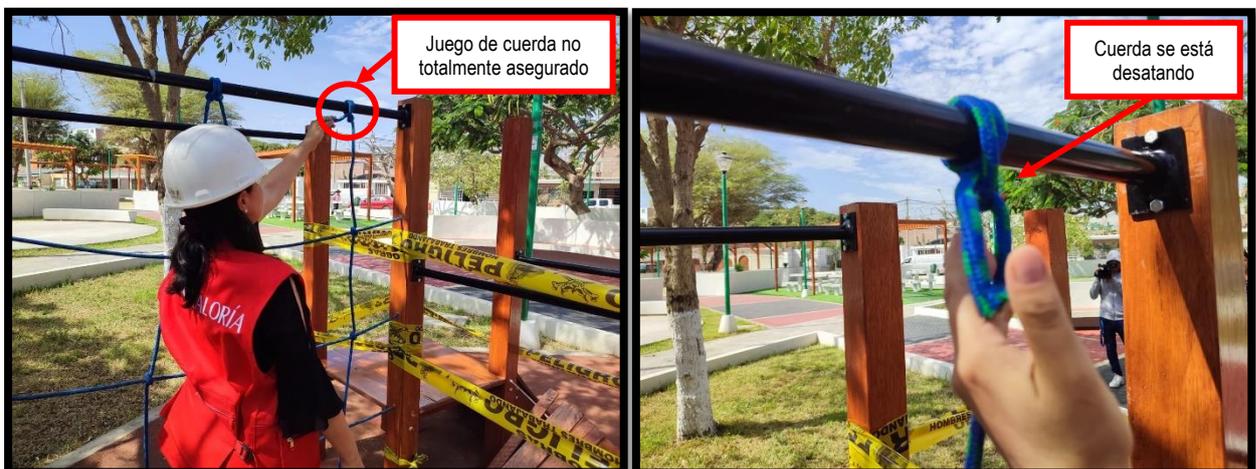
IMAGEN N° 31
CUERDA SE ESTÁ DESATANDO EN MÓDULO CASTILLO

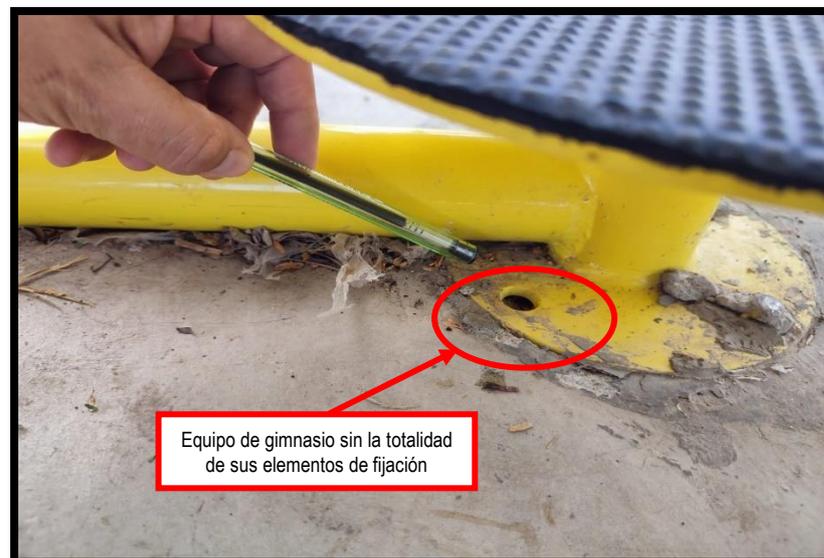
IMAGEN N° 33
APARATO DE GIMNASIO "BODY TWISTER" SIN LA TOTALIDAD DE SUS ELEMENTOS DE FIJACIÓN

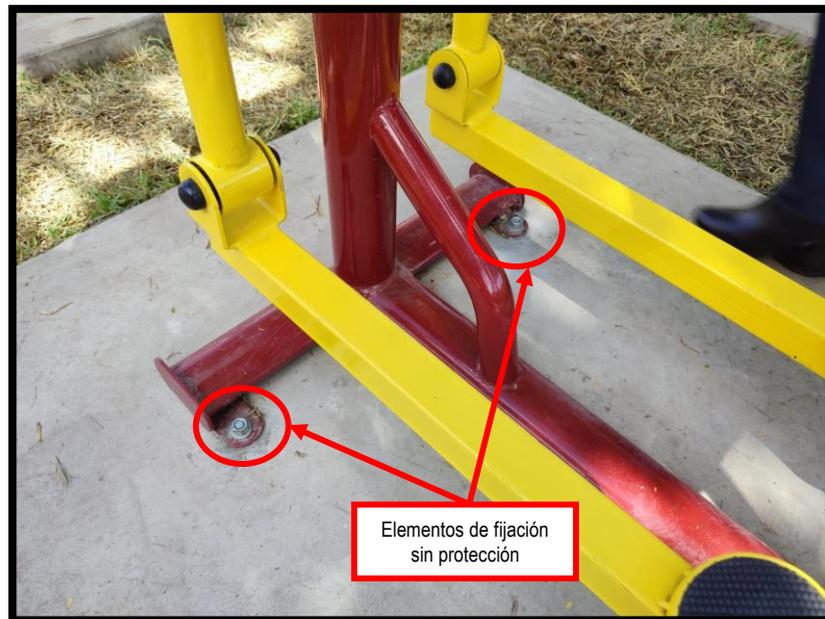
IMAGEN N° 34
ELEMENTOS DE FIJACIÓN SIN PROTECCIÓN EN APARATO DE GIMNASIO “AIR SKIER”

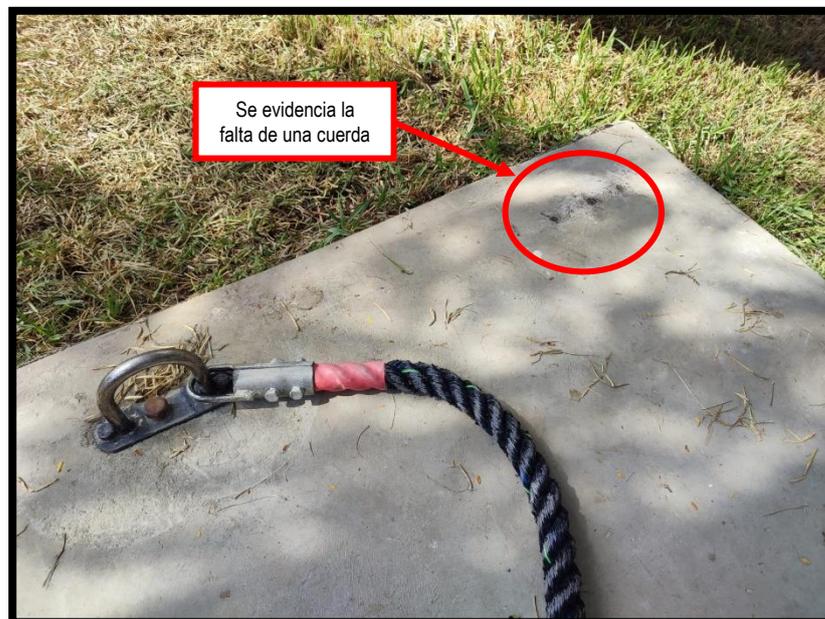
IMAGEN N° 35
SOLA UNA CUERDA EN APARATO DE GIMNASIO “BATTLE ROPE”

De la imagen anterior, en el plano “Detalle de mobiliario de gimnasio, tótem y pedestal” lámina D-02 del expediente técnico, detalla que debe contar con dos (2) cuerdas; no obstante, solo se encontró una (1) cuerda instalada por lo que no se estaría cumpliendo los objetivos del aparato de gimnasio “Battle Rope”.

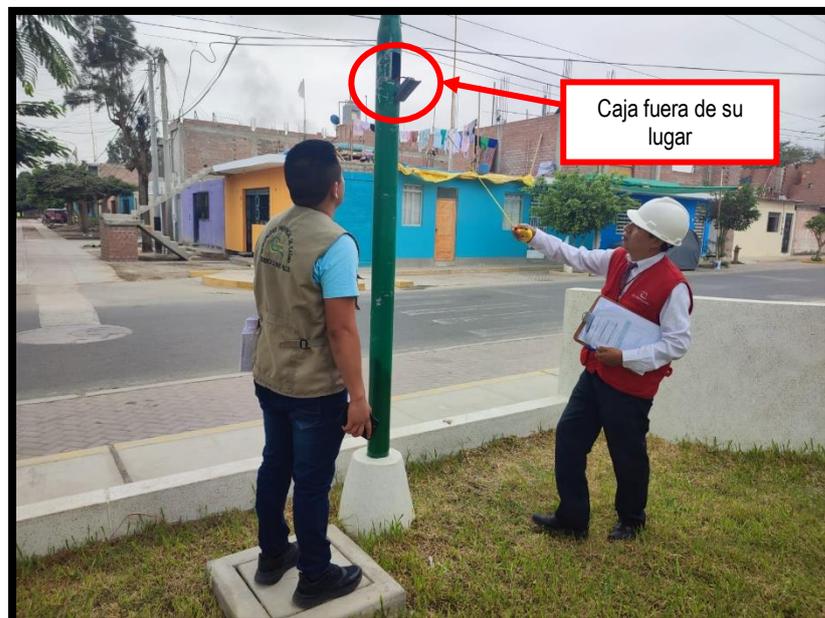
IMAGEN N° 37
POSTE METÁLICO CON CAJA FUERA DE SU LUGAR

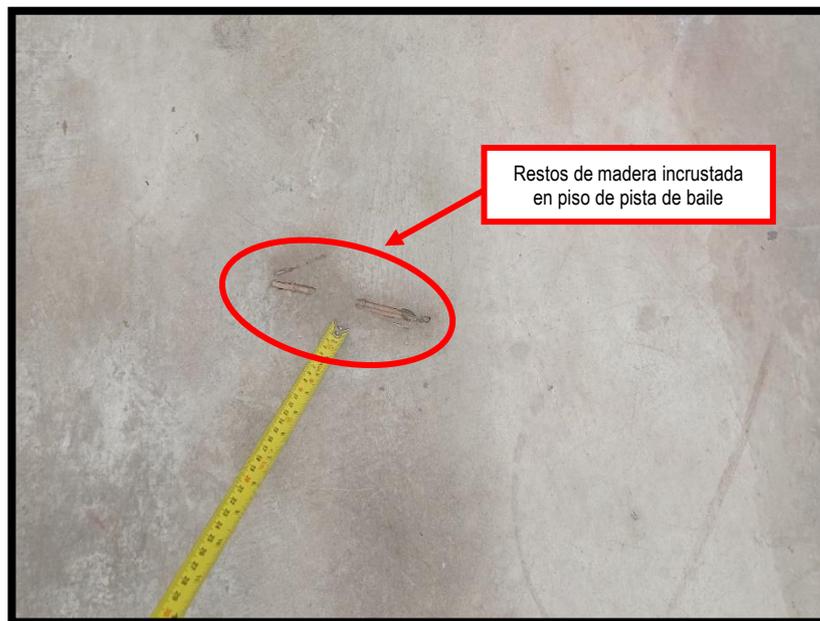
IMAGEN N° 38
PISO DE ZONA DE BAILE CON RESTOS DE MADERA INCRUSTADA

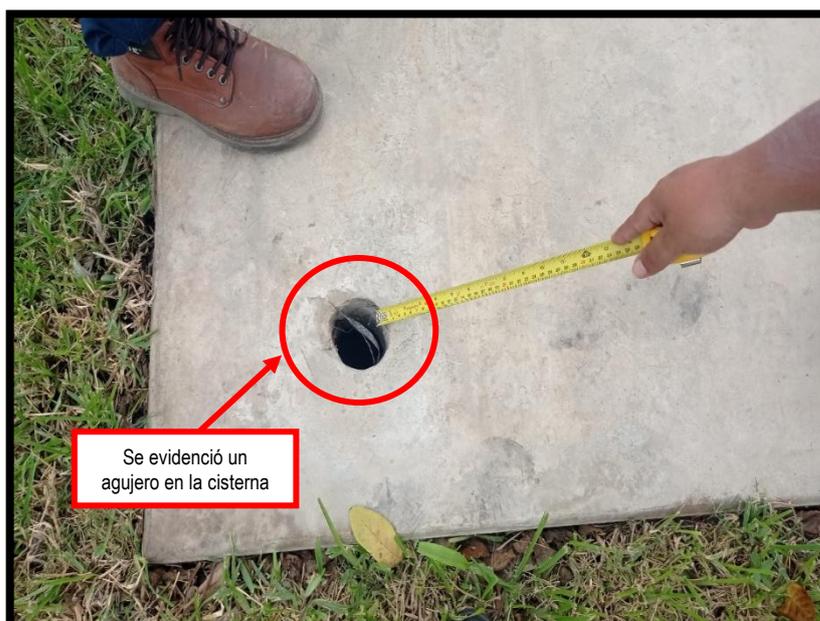
Además, se evidenció un agujero u orificio en la superficie de la cisterna, así como irregularidades en su acabado, además no cuenta con boya o flotador, escalera de inspección, ni elementos de seguridad como candado, para evitar su acceso por menores de edad. Lo mencionado se muestra en las siguientes imágenes:

IMAGEN N° 39
AGUJERO EN CISTERNA

Si bien lo mostrado en las imágenes n.ºs 39, 40 y 41 como el orificio en la superficie de la cisterna correspondería la instalación de una tubería de rebose, la falta de boya o flotador, escalera y candados no figuran en el plano de “Estructura Cisterna de Instalaciones Sanitarias” lámina E-01 del expediente técnico del Adicional de obra con deductivo vinculante n.º 01 aprobado con Resolución Gerencial n.º 0369-2023-GGUR-MPC de 30 de noviembre de 2022, estos son elementos que permiten el mantenimiento de la estructura y brindar seguridad a los usuarios del parque.

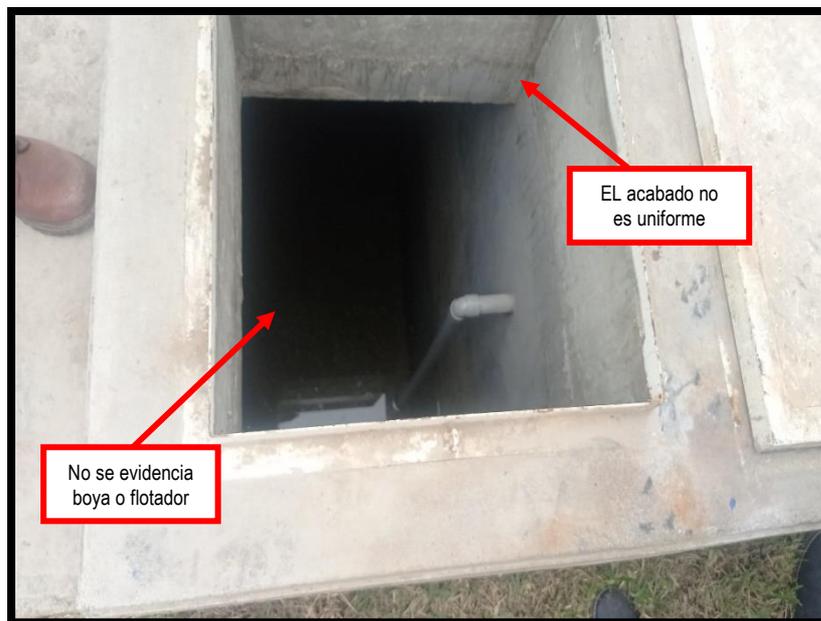
IMAGEN N° 40
SIN BOYA O FLOTADOR NI ESCALERA EN CISTERNA

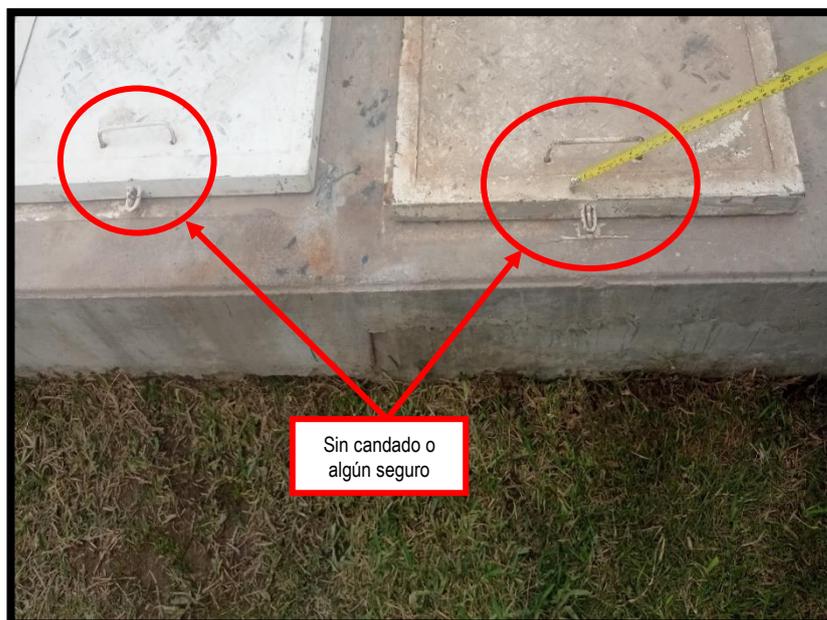
IMAGEN N° 41
CISTERNA SIN CANDADO O ALGÚN SEGURO

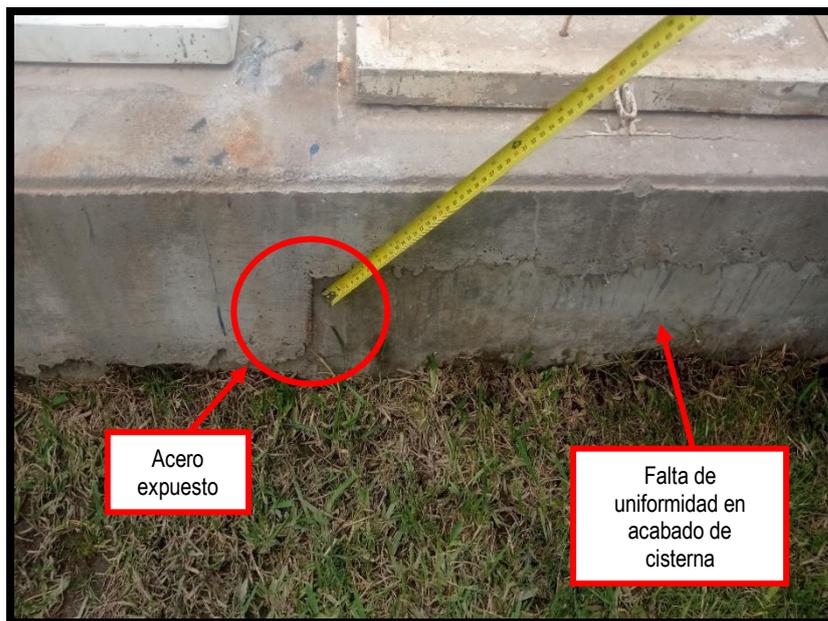
IMAGEN N° 42
ACABADO DEFICIENTE EN CISTERNA

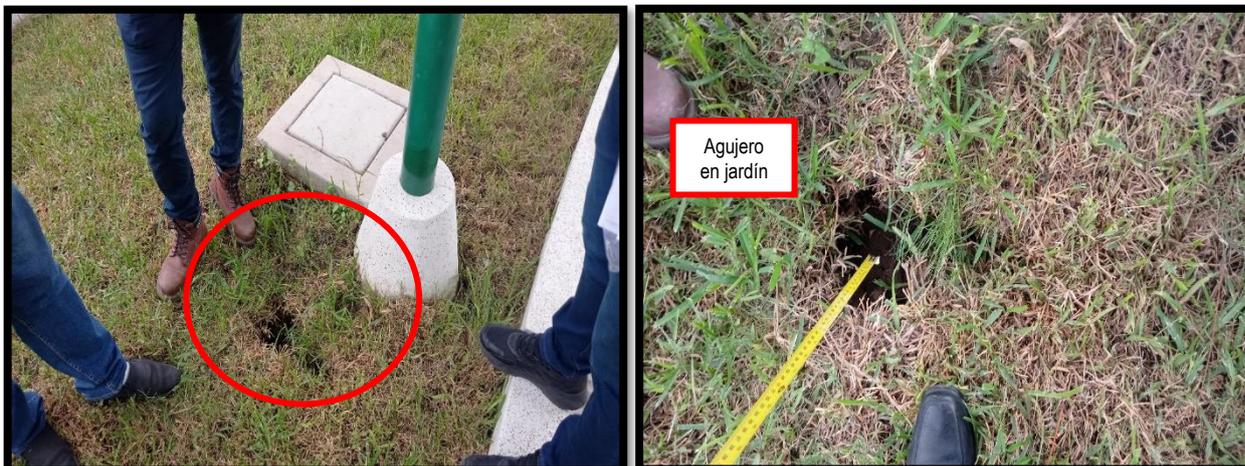
Así también, se evidenció un agujero en jardín cerca de un poste de luz tal como se muestra a continuación:

IMAGEN N° 43
AGUJERO EN JARDÍN CERCA A POSTE DE LUZ

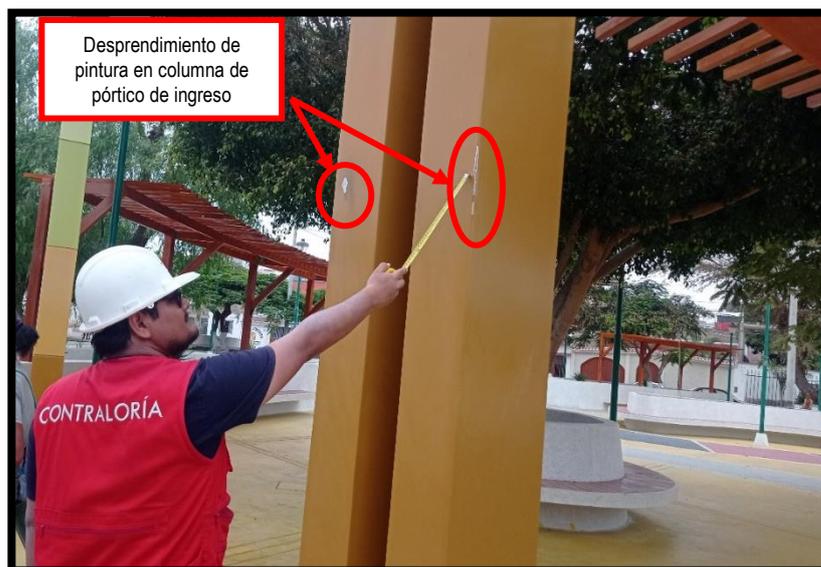
Adicionalmente, se evidenció desprendimiento de la pintura en las columnas del pórtico de ingreso tal como se muestra en la siguiente imagen:

IMAGEN N° 44
DESPRENDIMIENTO DE PINTURA EN COLUMNAS
