INFORME DE VISITA DE CONTROL
N° 026-2023-OCI/0335-SVC

**“VERIFICACIÓN DEL ESTADO SITUACIONAL DEL
PROYECTO: MEJORAMIENTO Y AMPLIACIÓN DEL
SERVICIO DE EDUCACIÓN DE LA I. E. 88118 CIRO ALEGRÍA
BAZÁN CENTRO POBALDO CASA BLANCA, DISTRITO DE
YAUTÁN – PROVINCIA DE CASMA – DEPARTAMENTO DE
ÁNCASH”**

CASMA, 7 DE JULIO DE 2023

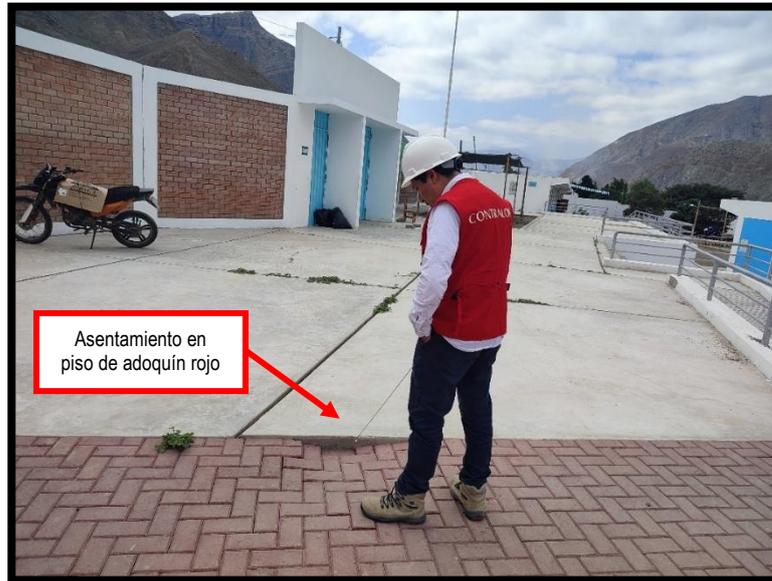
Se evidenció asentamiento en piso de adoquín rojo frente al pabellón 1, juntas sin rellenar y desnivel.

IMAGEN N° 1
ASENTAMIENTO EN PISO DE ADOQUÍN ROJO – VISTA PANORÁMICA

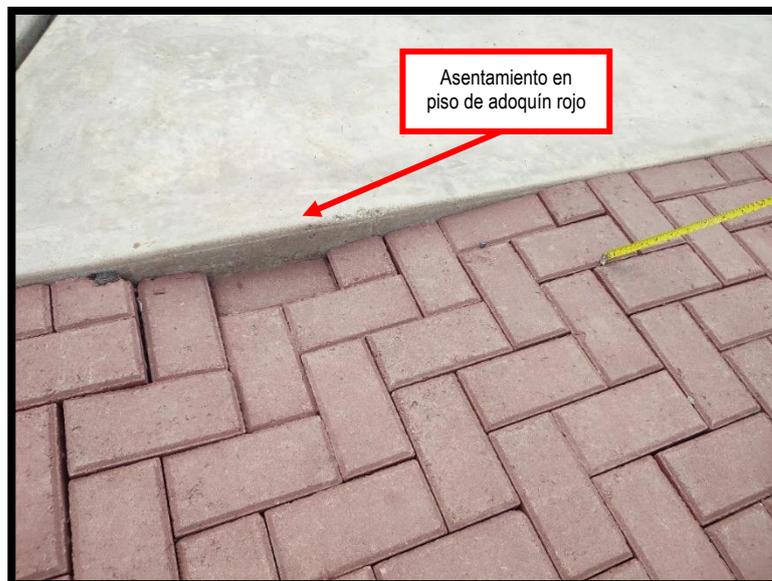
IMAGEN N° 2
ASENTAMIENTO EN PISO DE ADOQUÍN ROJO – VISTA DE CERCA

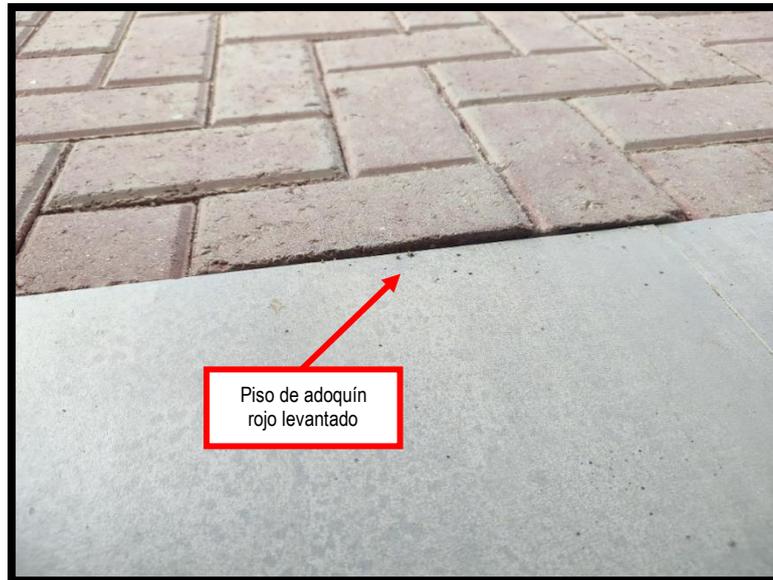
IMAGEN ° 3
PISO DE ADOQUÍN ROJO LEVANTADO CON RESPECTO AL NIVEL DEL PABELLÓN 1

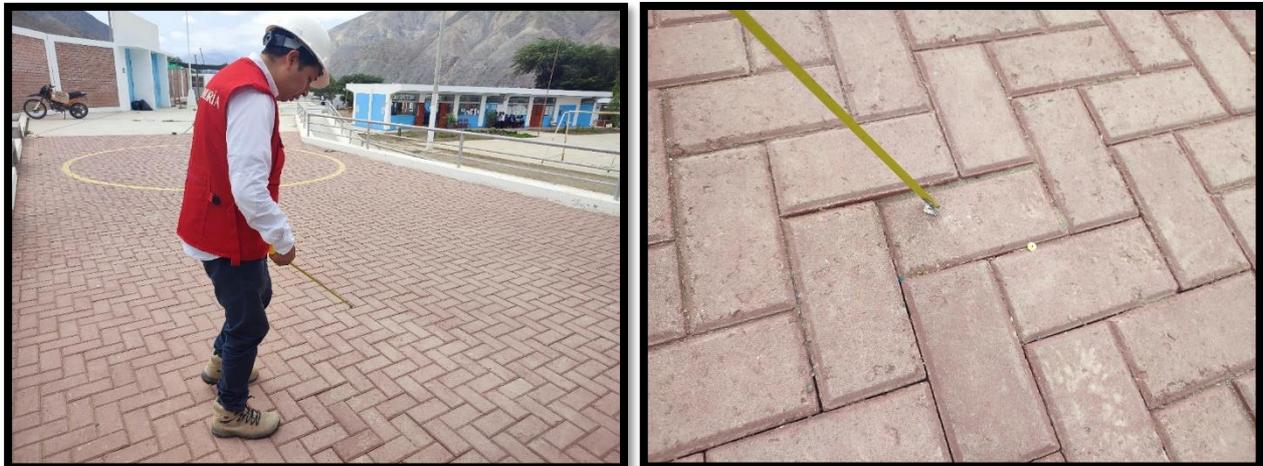
IMAGEN ° 4
ASENTAMIENTO EN PISO DE ADOQUÍN ROJO

“Los adoquines se colocarán según el color que especifique el plano, teniendo una nivelación y orden aprobados por el supervisor.” Lo subrayado es nuestro.

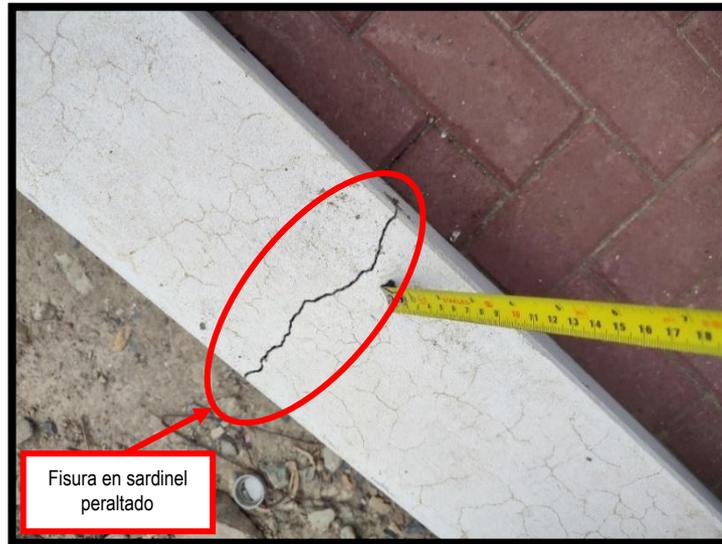
Se evidenció fisuras en sardinel peraltado en el perímetro del piso de adoquín rojo frente al ambiente “pabellón 1”, tal como se muestra en la siguiente imagen:

IMAGEN ° 5
FISURA EN SARDINEL PERALTADO

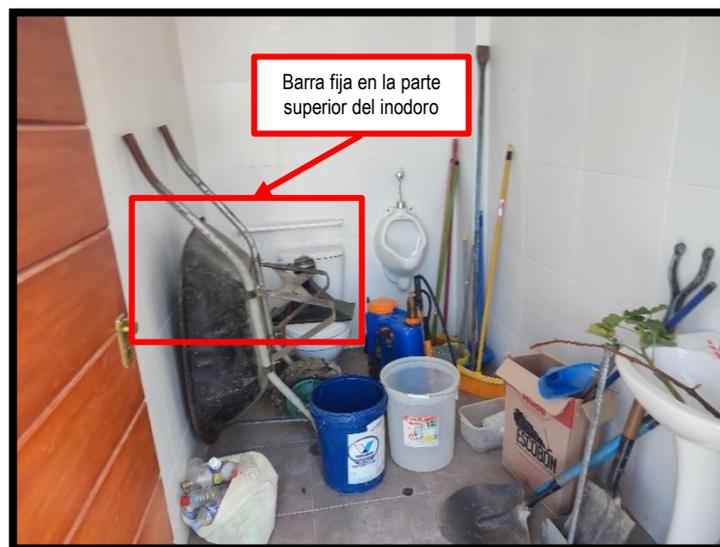
IMAGEN ° 6
SS. HH. DE DISCAPACITADOS – PABELLÓN 1

De las imágenes anteriores, se evidencia que no se ha colocado una barra fija al costado del inodoro en el SS. HH. de discapacitados 1 en el Pabellón 1. Al respecto, el literal e) del artículo 15 del sub capítulo III del capítulo II de la Norma Técnica A.120 "Accesibilidad Universal en Edificaciones del Reglamento Nacional de Edificaciones"², señala lo siguiente:

"e) Cuando el inodoro se instale junto a un muro, el eje longitudinal de este aparato sanitario debe estar a 0.40m del muro. En este caso se debe proveer una barra recta de apoyo fija en el muro al costado del inodoro."

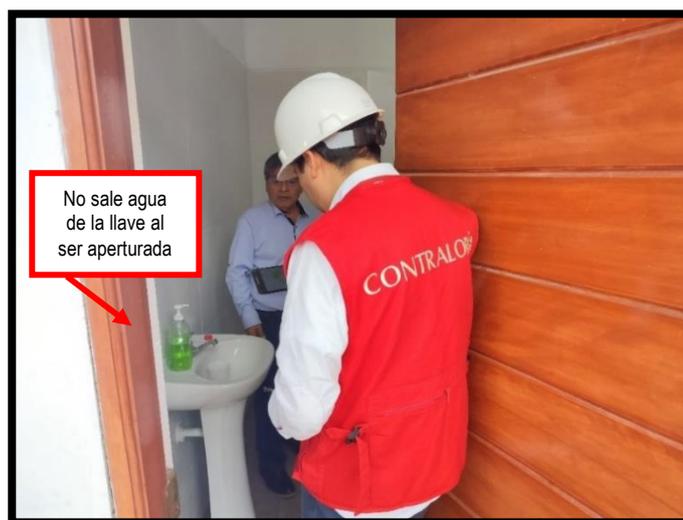
IMAGEN ° 8
LAVATORIO CON PEDESTAL EN EL SS. HH. ADMINISTRATIVOS DE PABELLÓN 1 NO SALE AGUA

En la imagen anterior, se muestra un lavatorio con pedestal del cual no sale agua, pese a que en otros pabellones el agua sale por los lavatorios con normalidad, lo que evidenciaría fallas en su proceso constructivo y/o de instalación.

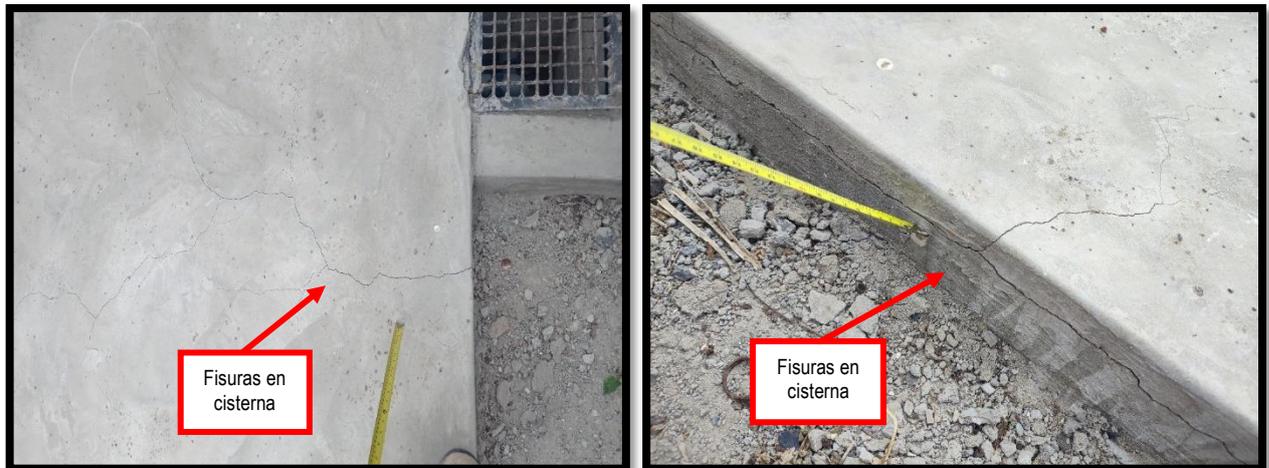
Se evidenció fisuras en la cisterna (no se pudo inspeccionar el interior de esta). En el cuarto de bombas se observó una bomba con restos orgánicos (hongos), que evidenciarían fallas en la conexión por fugas de agua.

IMAGEN ° 9
FISURAS EN CISTERNA

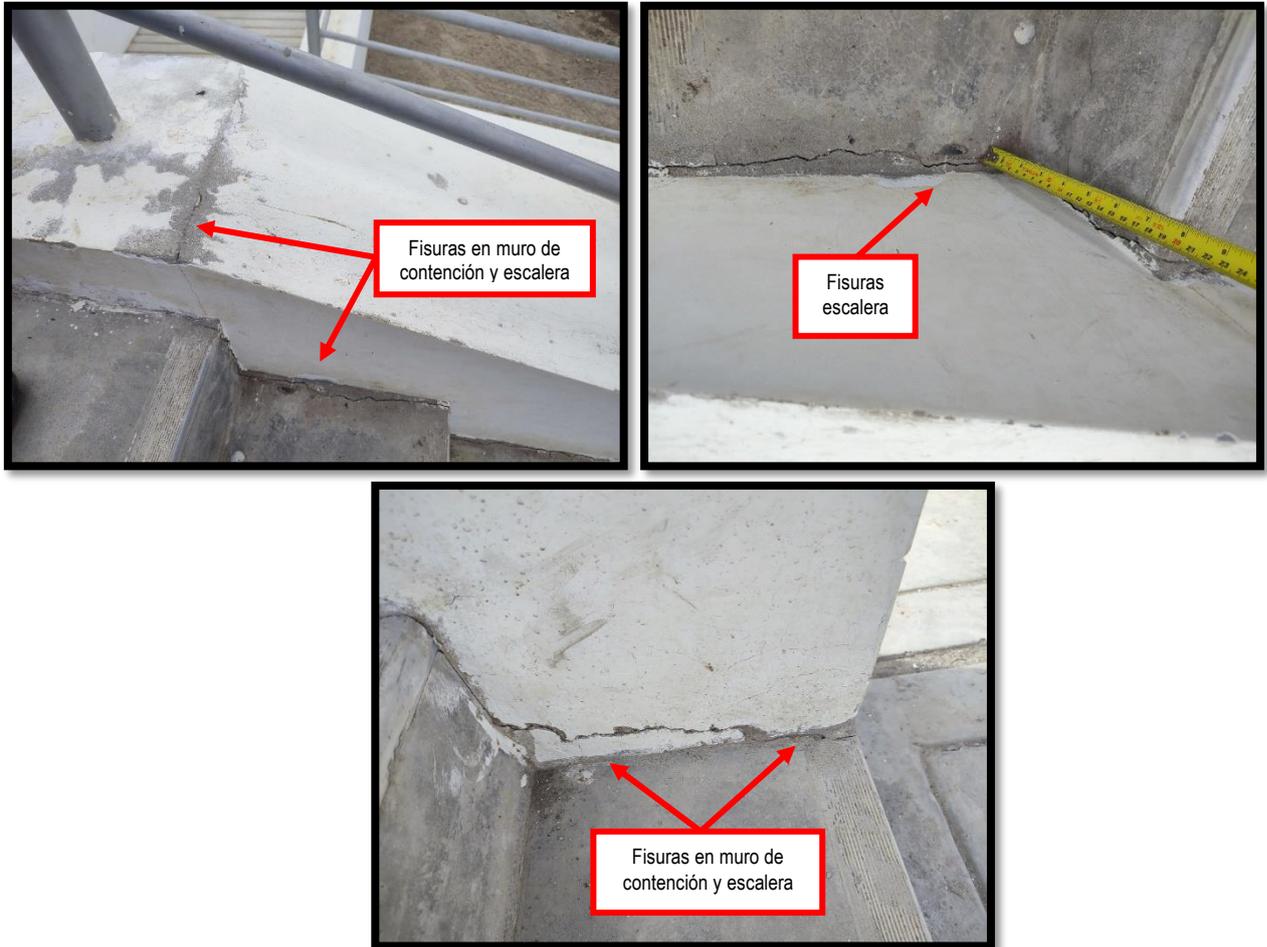
Se evidenció fisuras en escalera y en el muro de contención en su perímetro, cerca al pabellón 1.

IMAGEN ° 11
FISURAS EN ESCALERA

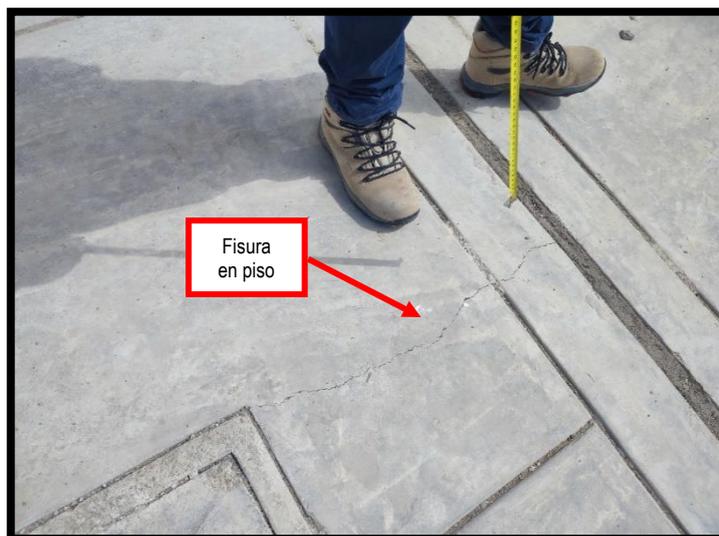
IMAGEN ° 12
FISURAS EN PISO DEBAJO DE ESCALERA

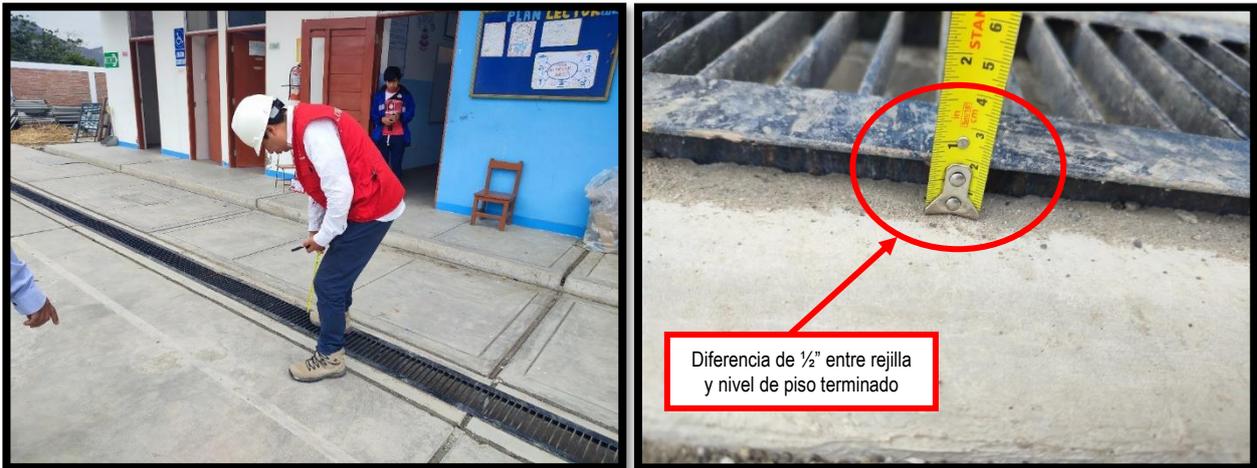
Se evidenció que la rejilla en la canaleta de evacuación pluvial (al costado de la losa deportiva) no se encuentra a nivel del piso terminado, con una diferencia de altura de aproximadamente $\frac{1}{2}$ ".

IMAGEN ° 13
REJILLA DE DRENAJE PLUVIAL NO SE ENCUENTRA A NIVEL DEL PISO TERMINADO

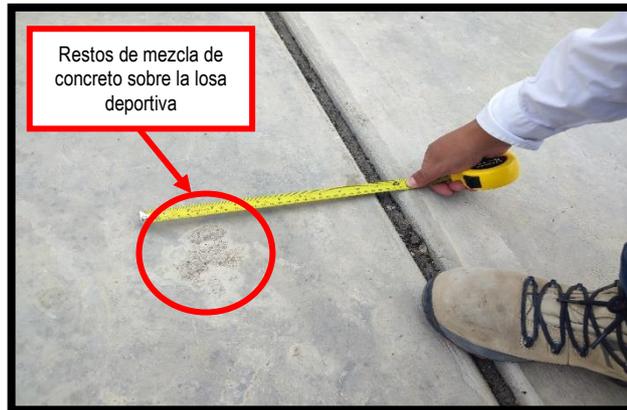
Se evidenció fisuras y restos de concreto en el piso de concreto, los paños no están nivelados y hay juntas sin relleno de asfalto.

IMAGEN ° 15
RESTOS DE CONCRETO SOBRE LOSA DEPORTIVA

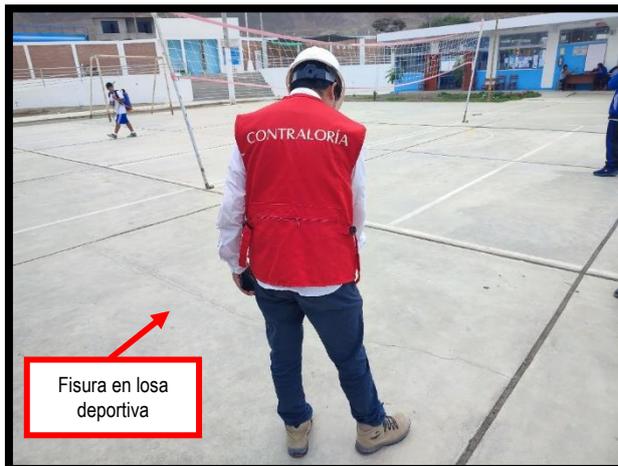
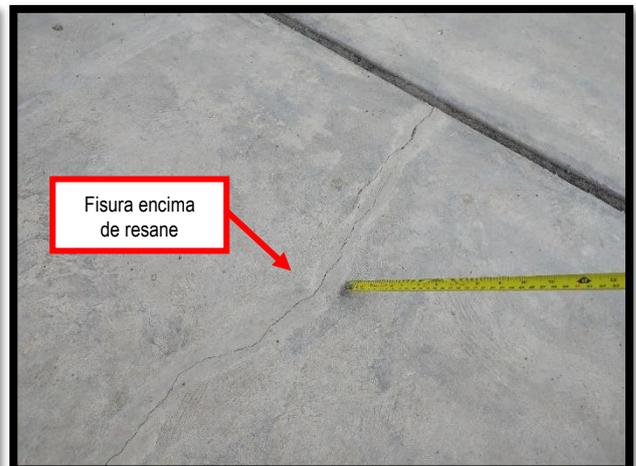
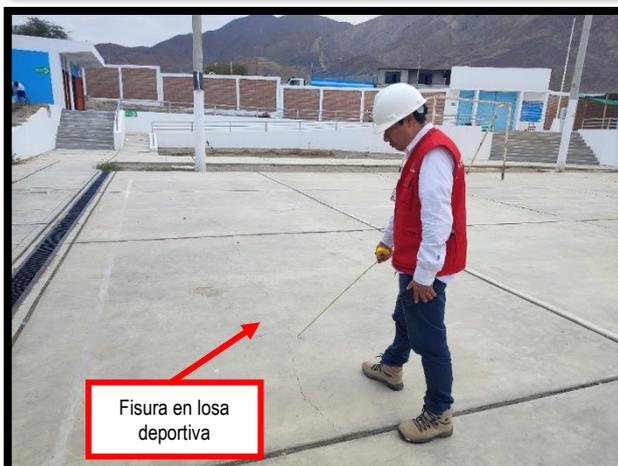
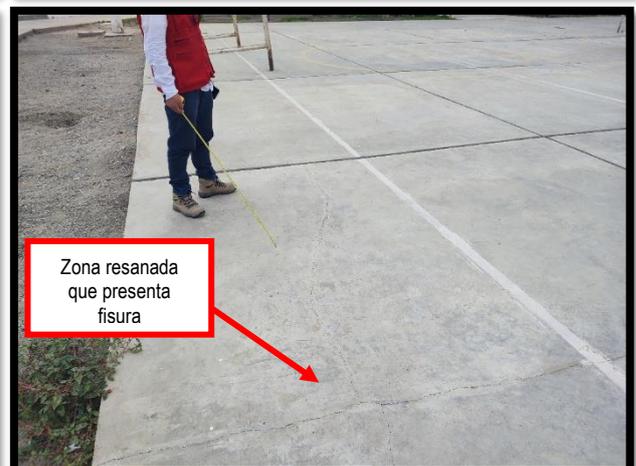
IMAGEN ° 16
FISURAS EN LOSA DEPORTIVA

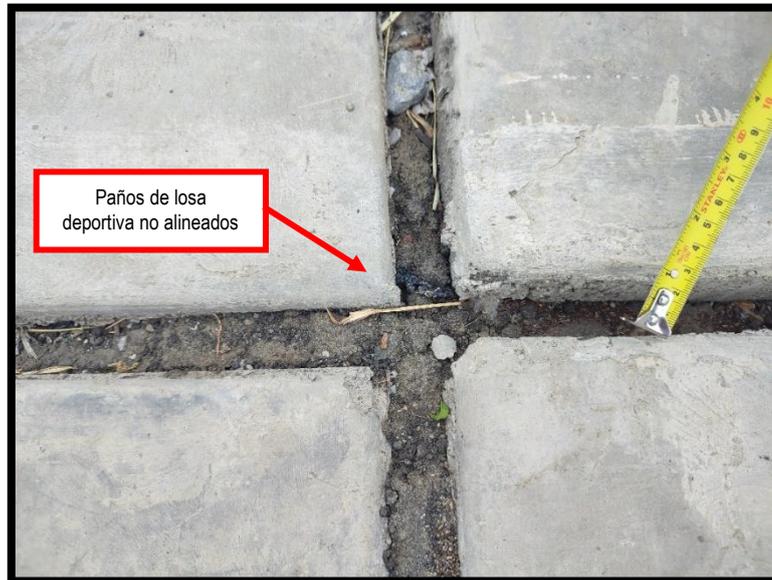
IMAGEN ° 17
PAÑOS A DESNIVEL Y NO ALINEADOS

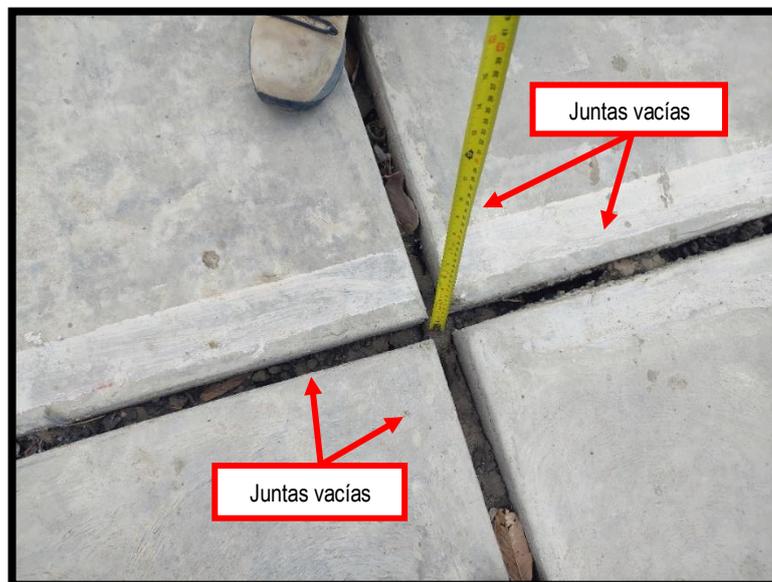
IMAGEN ° 18
JUNTAS VACÍAS

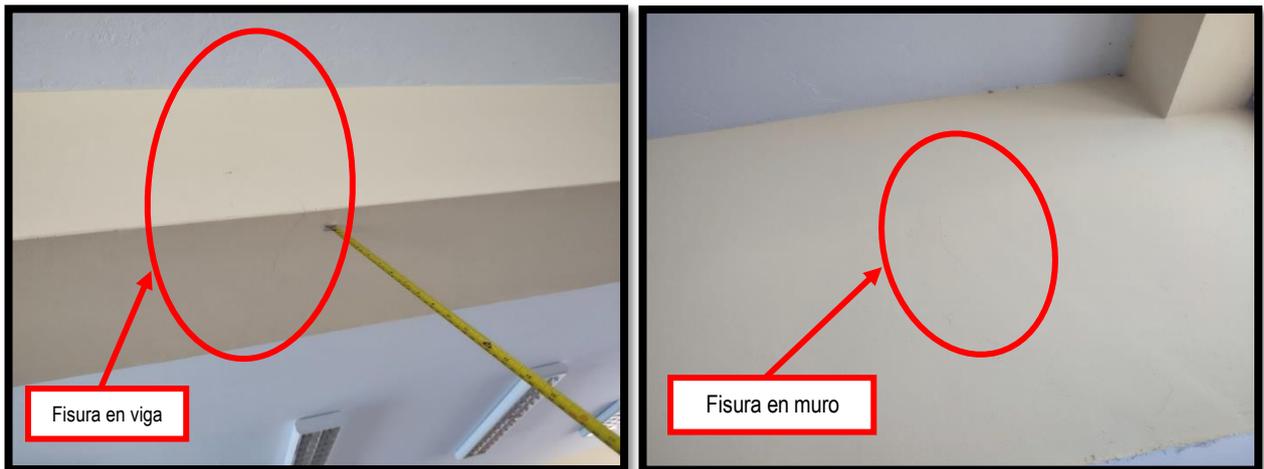
Se evidenció fisuras en viga, muro y un tomacorriente salido.

IMAGEN ° 19
FISURAS EN VIGA Y MURO

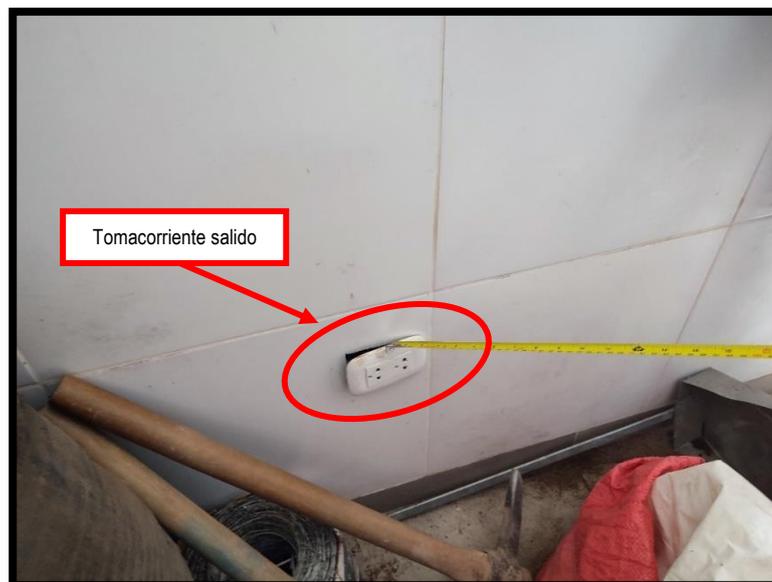
IMAGEN ° 20
TOMACORRIENTE SALIDO

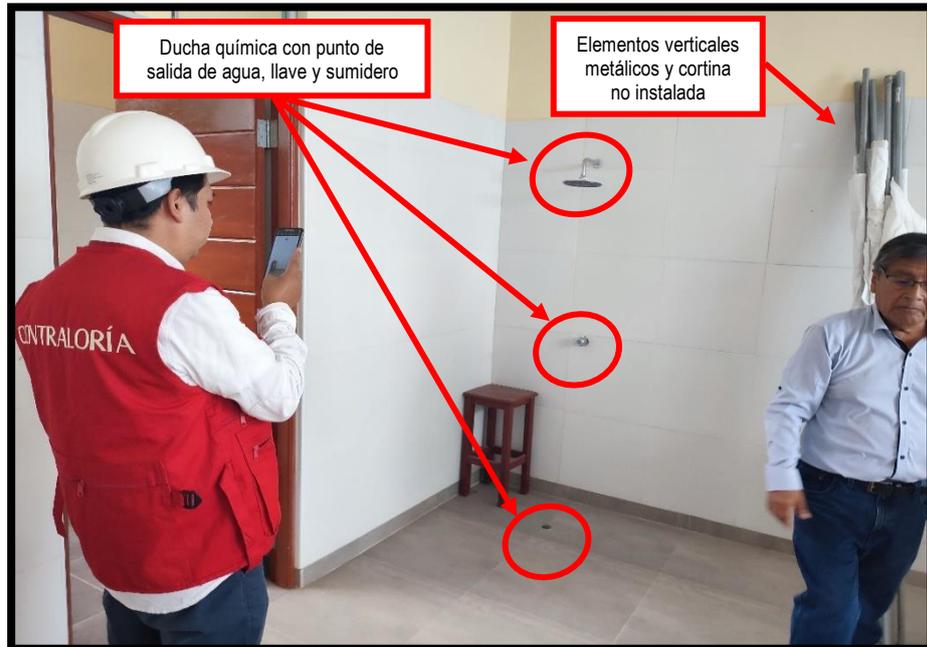
Así también, se evidenció un espacio en el laboratorio para una ducha química que contaba con punto de salida de agua, llave y sumidero; sin embargo, no cuenta con un espacio delimitado para su uso o algún elemento de separación del resto del laboratorio, posibilitando que no cumpla su función, toda vez que el proyecto incluye un módulo de laboratorio de química, biología y física.

Al no haberse definido el espacio para esta ducha química, la integridad de los estudiantes no estaría protegida frente a incidente como derrames o salpicaduras de productos químicos, contaminación o quemaduras químicas.

IMAGEN ° 21
DUCHA QUÍMICA

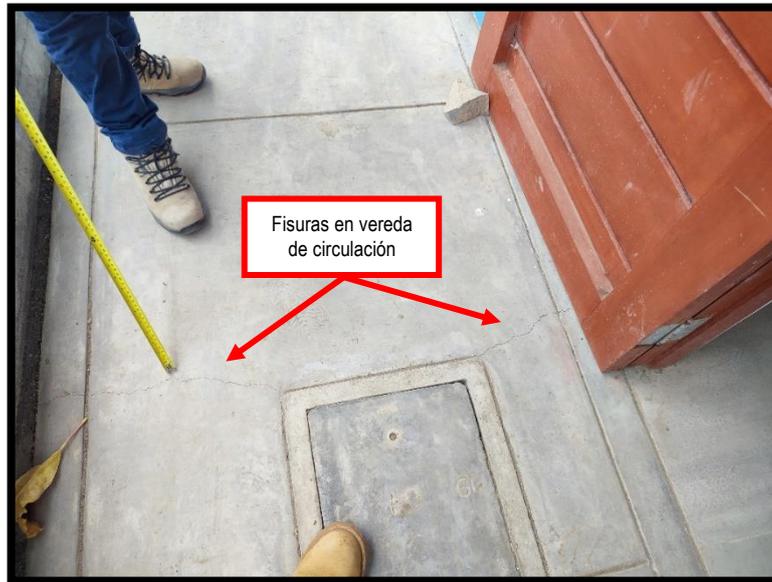
Además, en la vereda de circulación, al frente de la puerta de ingreso al laboratorio se evidenció fisuras.

IMAGEN ° 23
FISURAS EN VEREDA DE CIRCULACIÓN

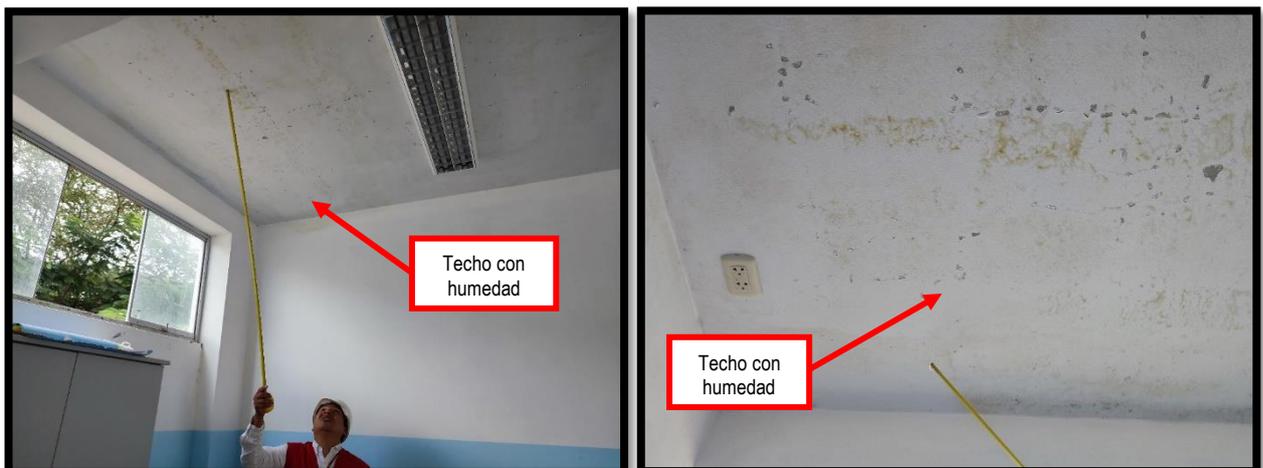
Se evidenció humedad y desprendimiento de pintura en el techo del aula 05 del pabellón 7, tal como se muestra a continuación:

IMAGEN ° 24
HUMEDAD EN TECHO

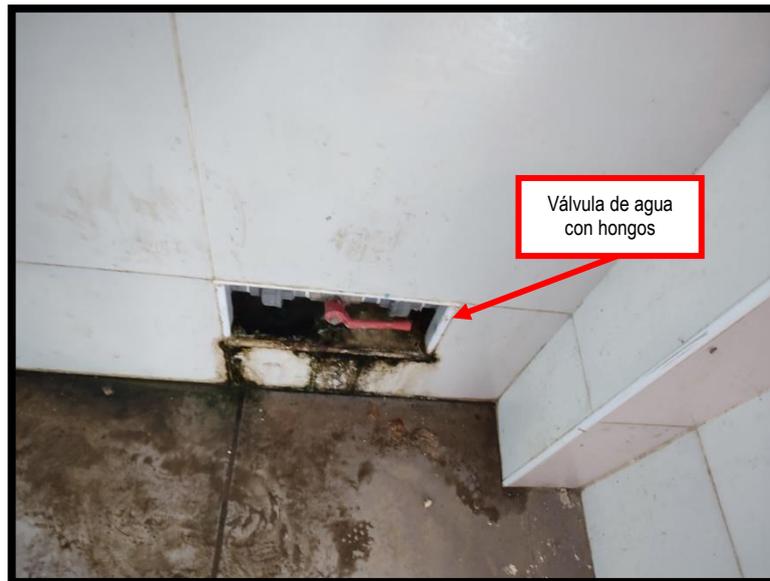
En el SS. HH. 07 alumnos se observó una válvula de agua sin tapa y con presencia de restos orgánicos (hongos) por posibles filtraciones, evidenciando una posible falla de conexión.

IMAGEN ° 25
VÁLVULA DE AGUA CON RESTOS ORGÁNICOS (HONGOS)

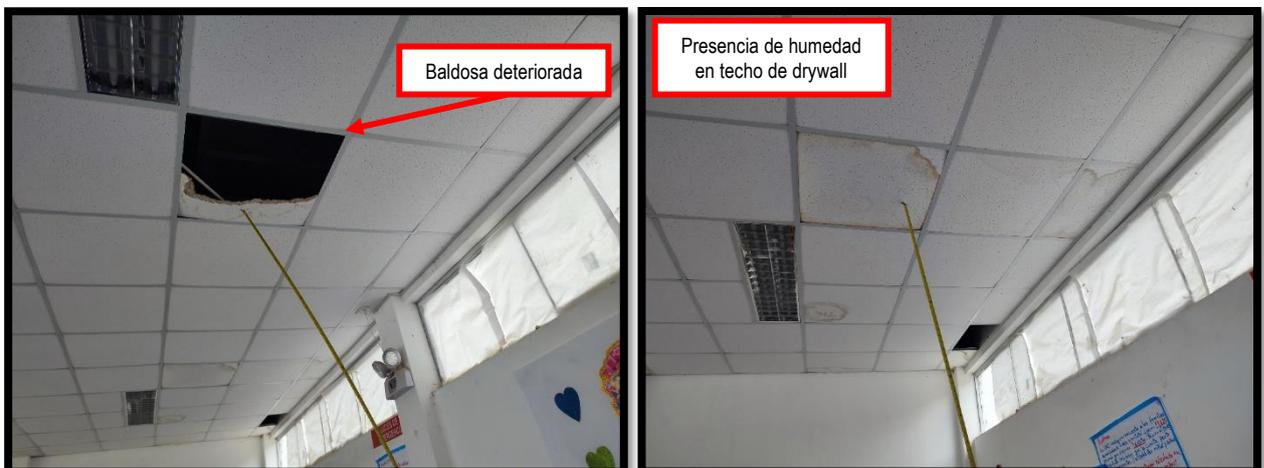
En el aula SUM se evidenció techo drywall con presencia de humedad, con baldosas deterioradas y salidas.

IMAGEN ° 26
TECHO DE DRYWALL CON HUMEDAD, BALDOSAS DETERIORADAS Y SALIDAS

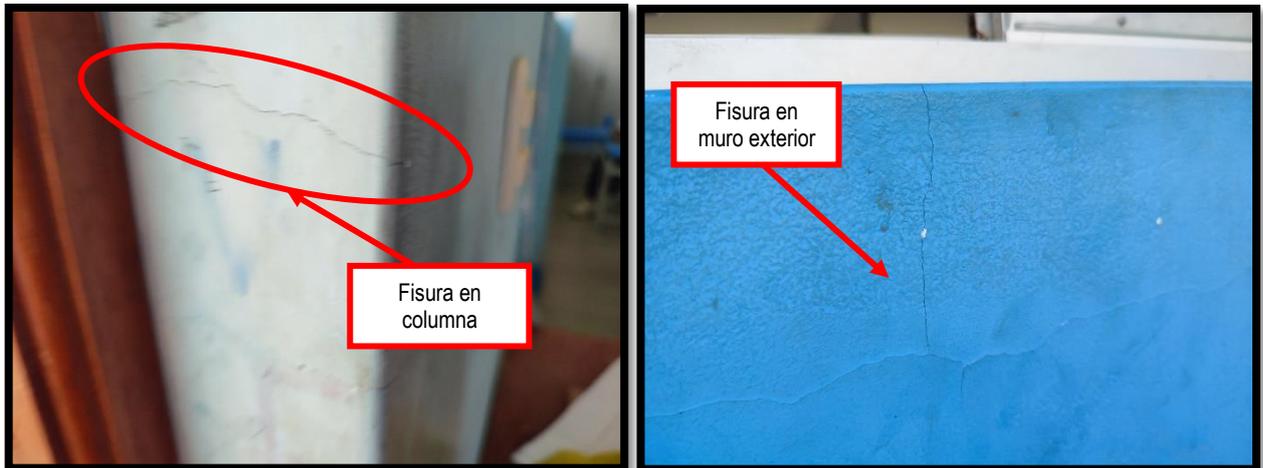
Se evidenció fisura en columna de ingreso y en muro exterior.

IMAGEN ° 27
FISURAS EN COLUMNA DE INGRESO Y EN MURO EXTERIOR

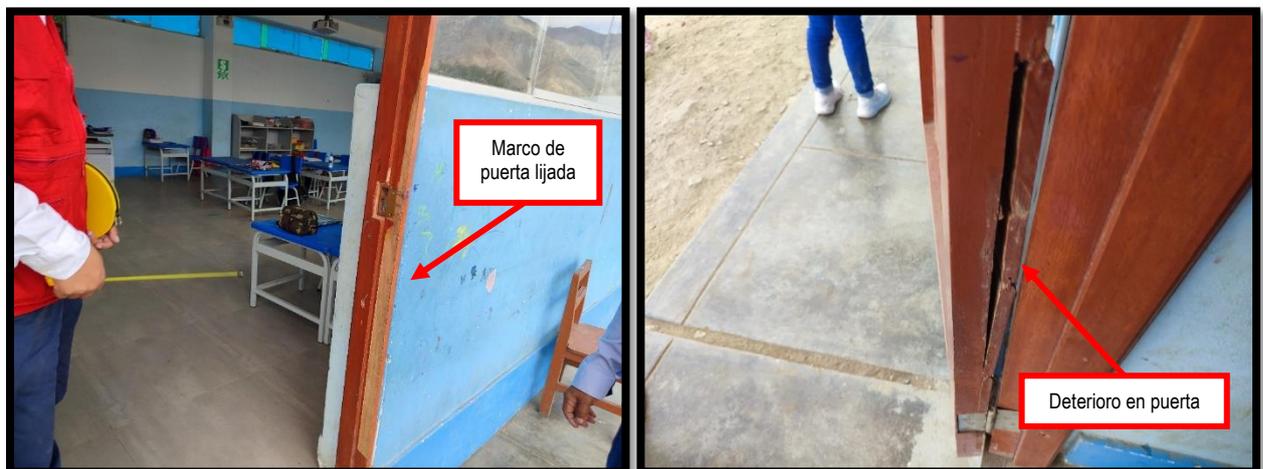
Se evidenció marco de puerta lijada, hoja de puerta con grietas, fisuras en muro debajo de las ventanas y moho en estas, así como desprendimiento de pintura.

IMAGEN ° 28
DETALLES EN PUERTA DE INGRESO

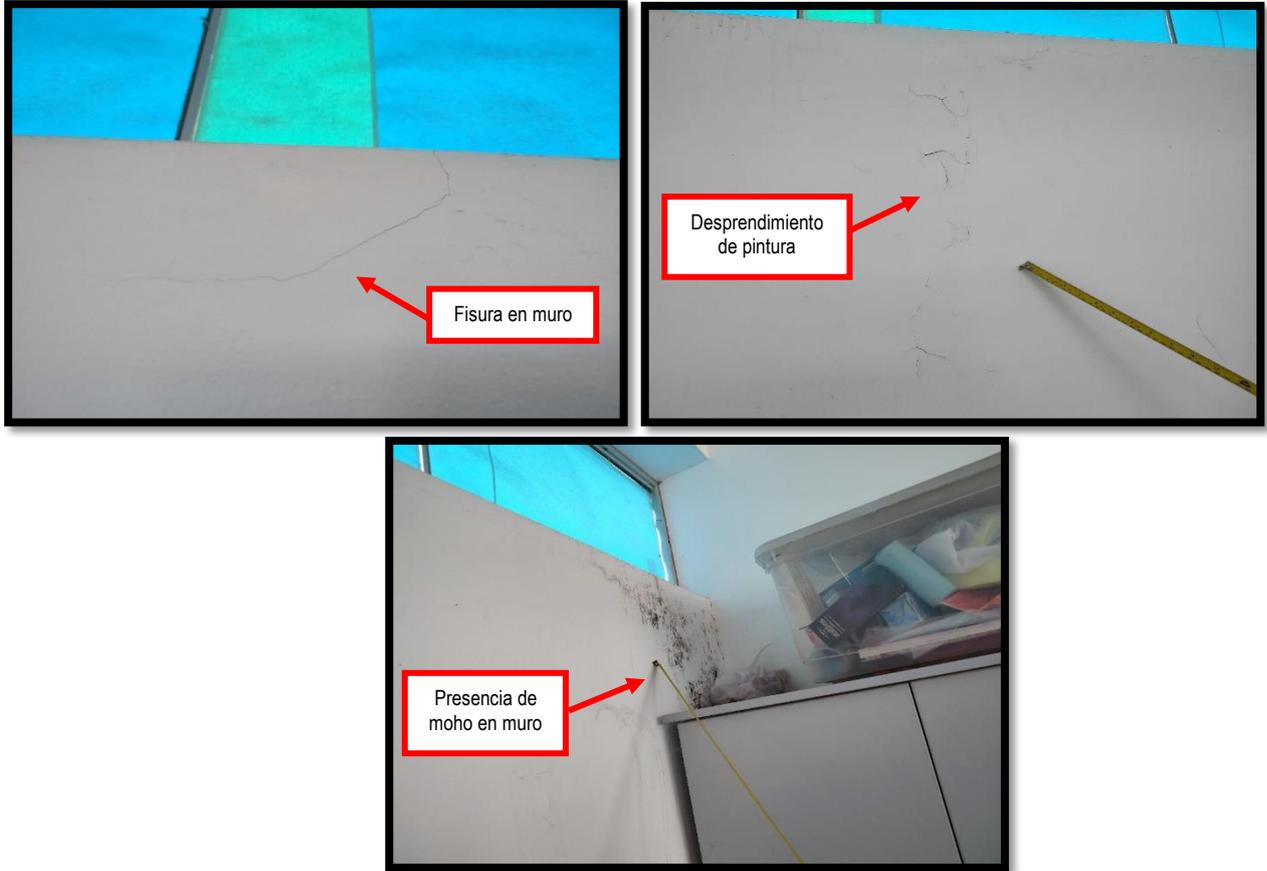
IMAGEN ° 29
FISURAS, DESPRENDIMIENTO DE PINTURAS Y MOHO EN MURO DEBAJO DE VENTANAS

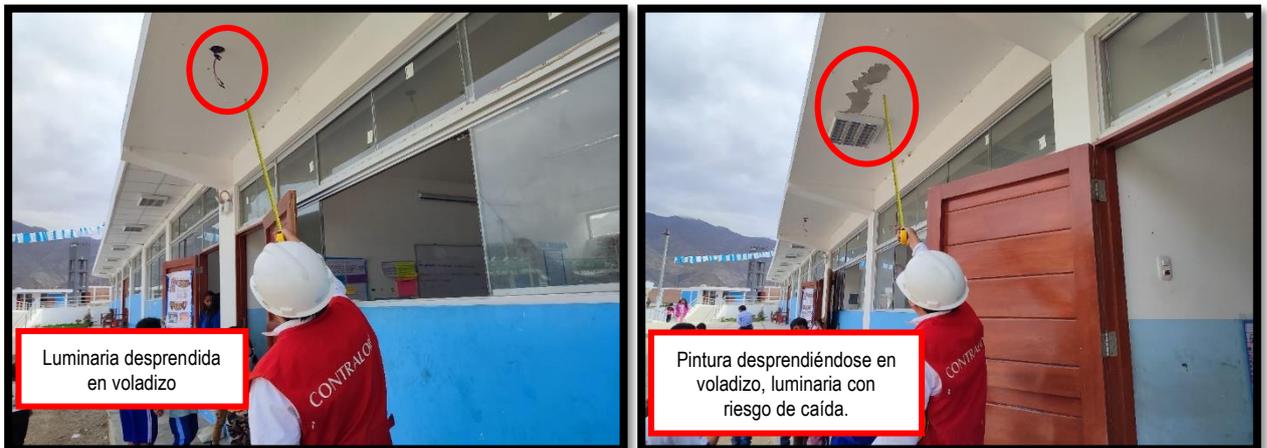
En el voladizo frente a aula 01 se evidenció desprendimiento de pintura y un cable expuesto por luminaria salida y frente al aula SUM se evidenció una luminaria inclinada con riesgo de caída.

IMAGEN ° 30
CABLE EXPUESTO Y PINTURA DESPRENDIÉNDOSE

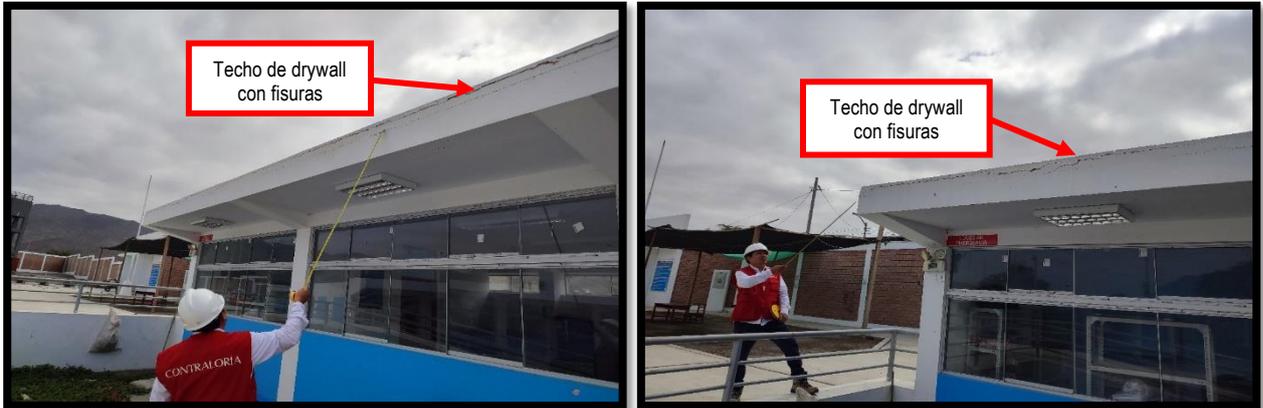
En el techo de drywall se evidenció fisuras y grietas.

IMAGEN ° 31
TECHO DE DRYWALL CON FISURAS Y GRIETAS

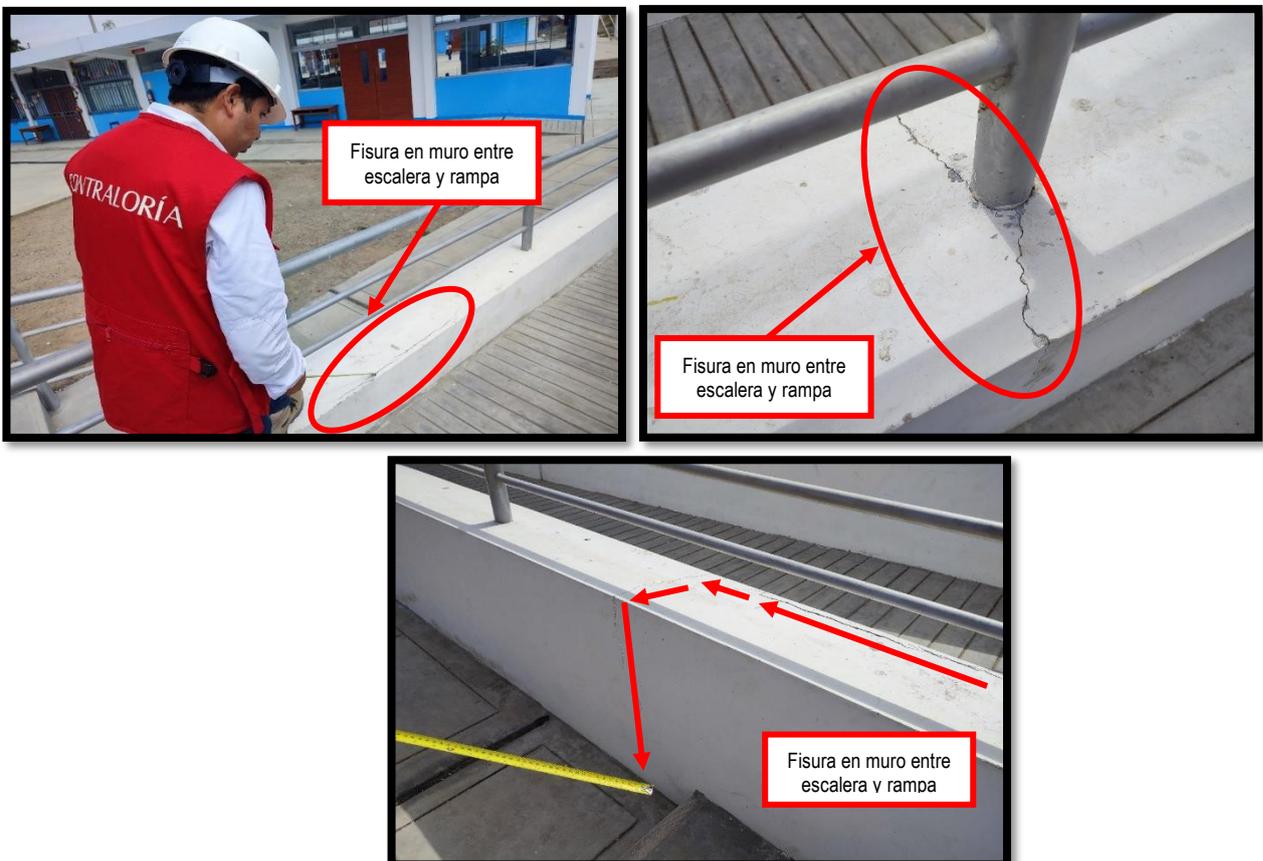
En el muro entre la rampa y escalera se evidenció fisuras tal como se muestra a continuación:

IMAGEN ° 32
FISURAS EN MURO ENTRE ESCALERA Y RAMPA

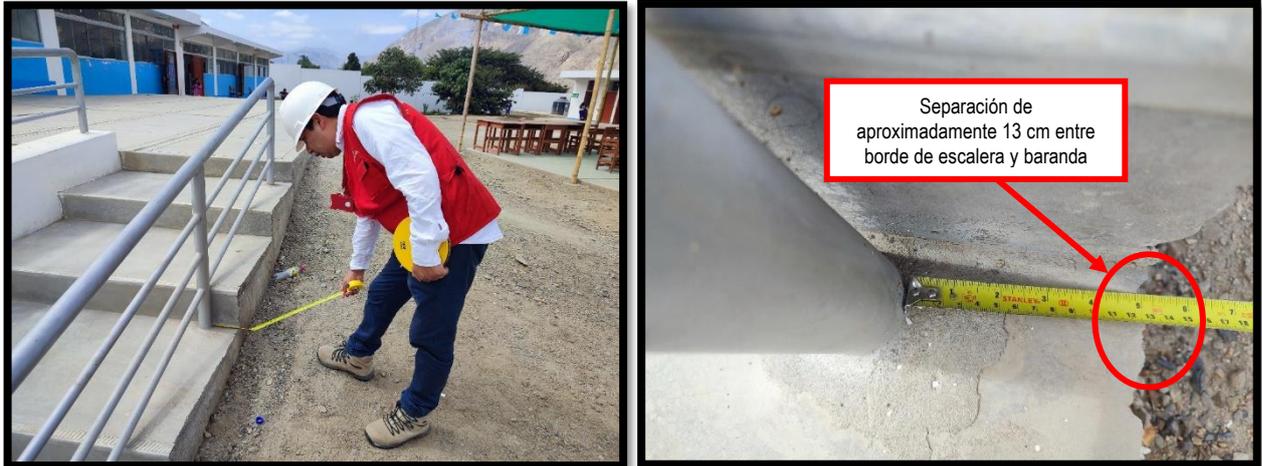
Además, se evidenció que la distancia entre el borde de la escalera y la baranda es de aproximadamente 13cm tal como se muestra a continuación:

IMAGEN ° 33
DISTANCIA ENTRE BORDE DE ESCALERA Y BARANDA

Al respecto, el plano "Detalle de barandas" lámina DE-05 del expediente técnico registrado en el SEACE se muestra el detalle 3 de barandas sin la medida acotada; sin embargo, el expediente contiene un plano en versión AUTOCAD, en donde se verifica una distancia de 7cm.

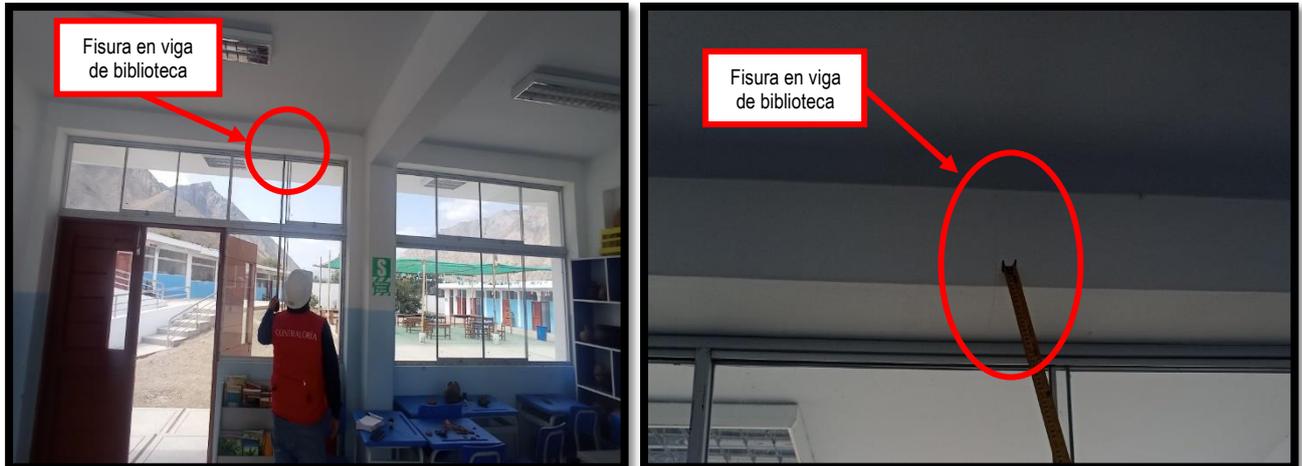
En la biblioteca se evidenció fisuras en vigas y deterioro en contrazócalo cerca a la puerta.

IMAGEN ° 35
FISURAS EN VIGAS

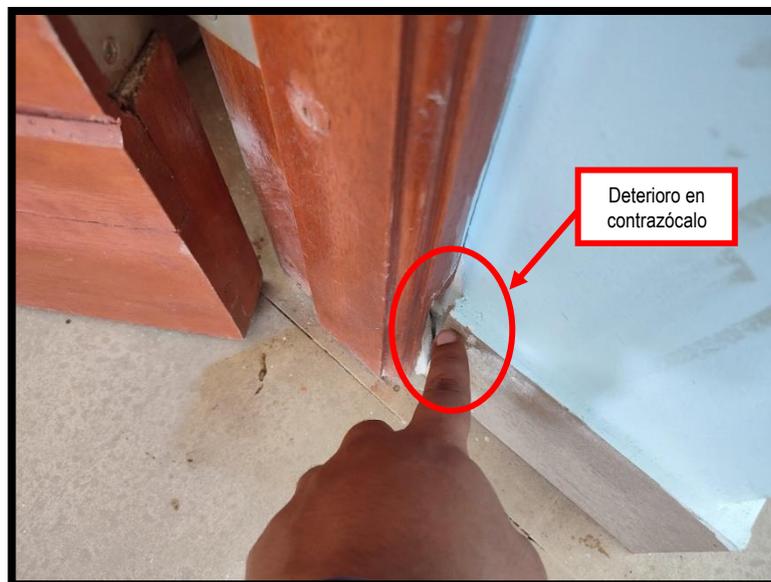
IMAGEN ° 36
DETERIORO EN CONTRAZÓCALO EN UNIÓN CON PUERTA

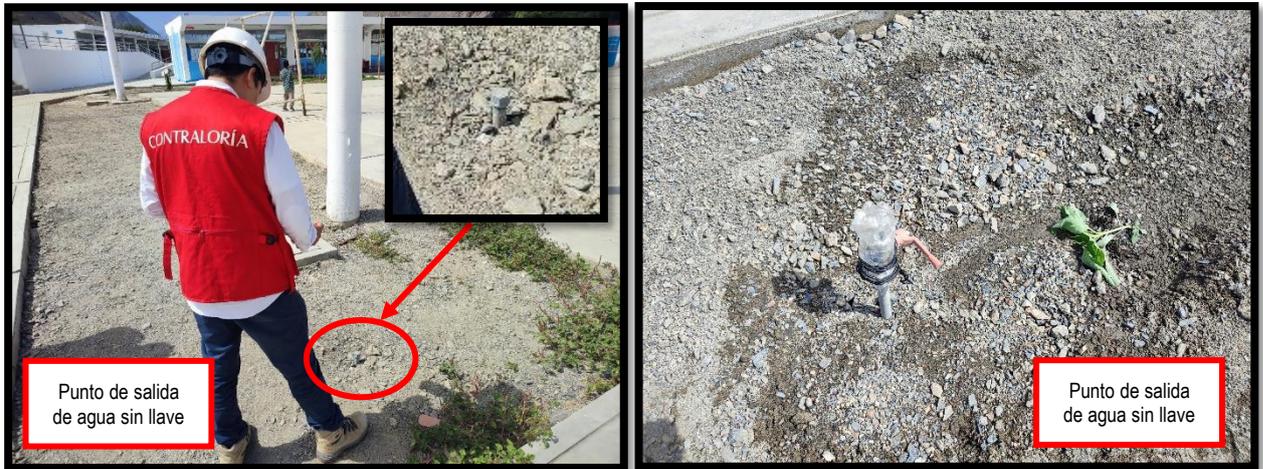
Se evidenció punto de salida de agua para riego sin completar, tal como se muestra a continuación:

IMAGEN ° 37
PUNTOS DE SALIDA DE AGUA SIN LLAVE

De lo mencionado anteriormente, no se habría cautelado la ejecución del grifo de riego en concordancia al expediente técnico del proyecto.

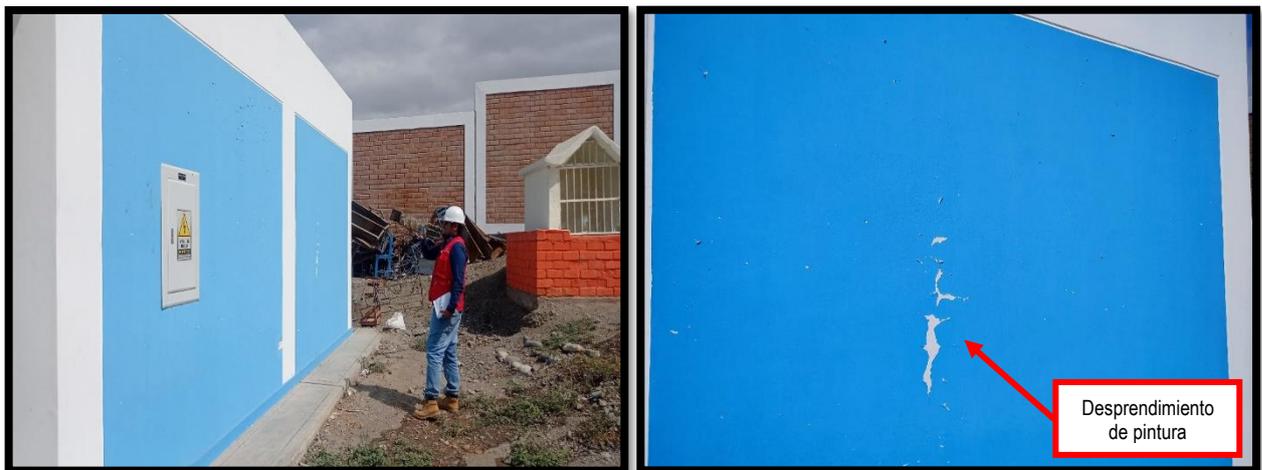
Se evidenció desprendimiento de pintura en pared lateral del aula 06 del pabellón 6 tal como se muestra a continuación:

IMAGEN ° 40
DESPREDIMIENTO DE PINTURA EN MURO LATERAL DE AULA 06 PABELLÓN 6

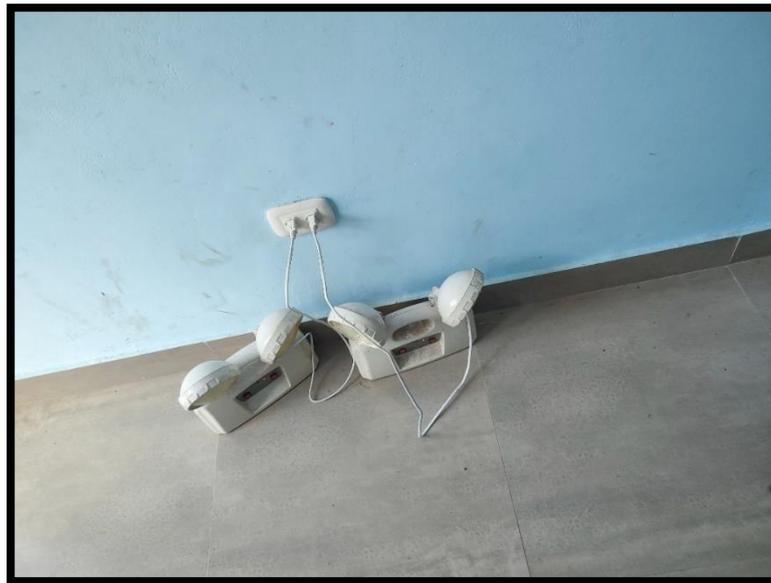
En el pabellón 1 se evidenció luces de emergencia desprendidas, lo que revelaría que no se realizó una adecuada instalación de estos elementos.

IMAGEN ° 41
LUCES DE EMERGENCIA DESPRENDIDAS

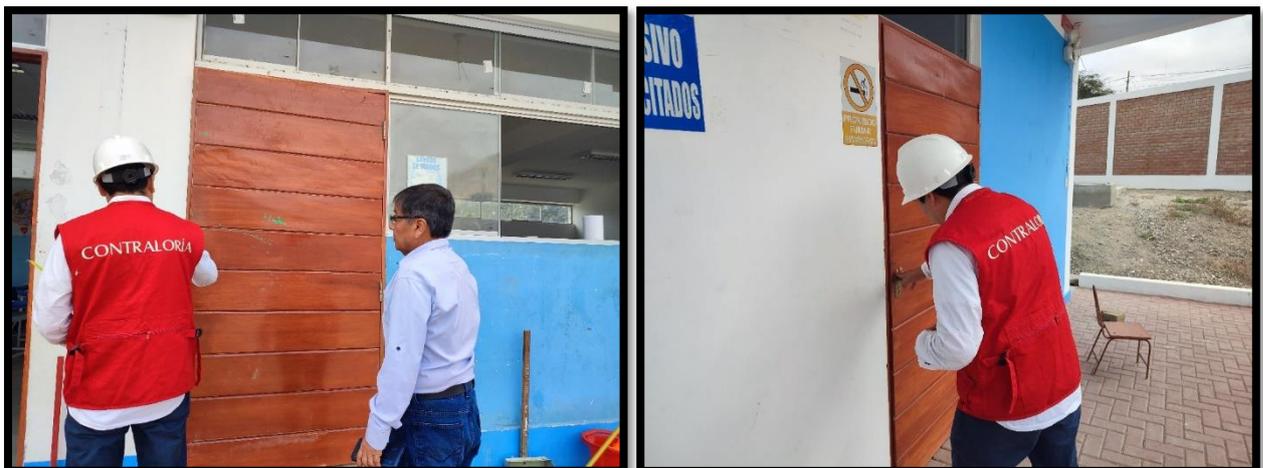
Se evidenció puertas de madera descuadradas, con problemas para abrir y cerrar y con deterioro.

IMAGEN ° 42
PUERTAS CON DEFICIENCIAS PARA ABRIR Y CERRAR

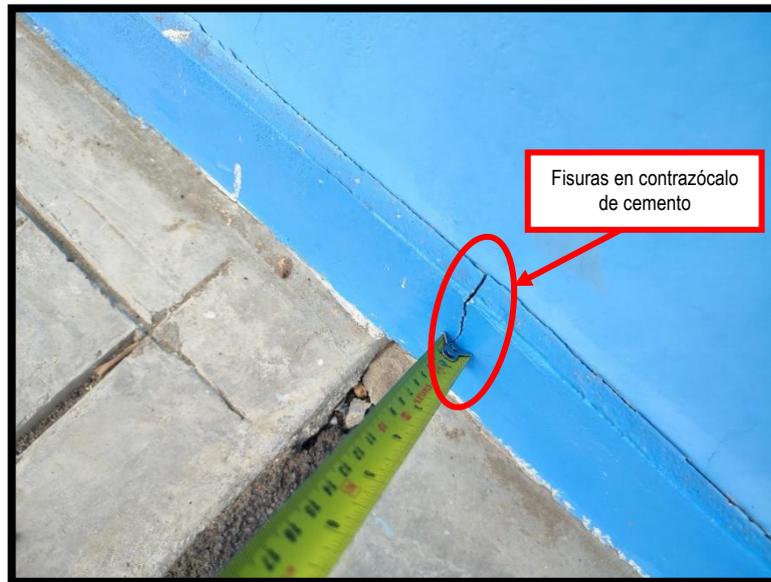
Se evidenció fisuras con fisuras y desprendimientos en contrazócalos de cemento, tal como se muestra a continuación:

IMAGEN ° 43
FISURAS EN CONTRAZÓCALO DE CEMENTO

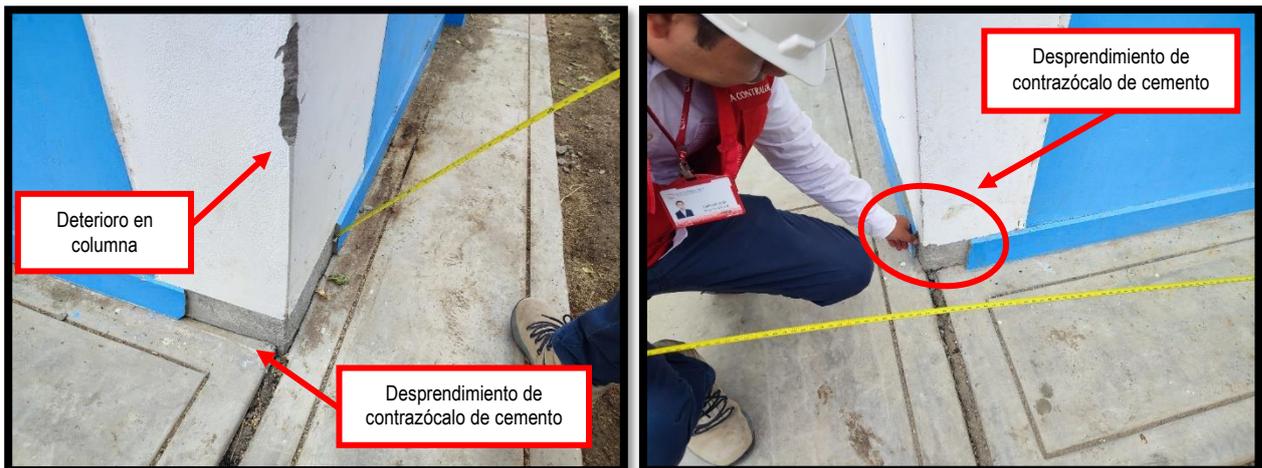
IMAGEN ° 44
DESPRENDIMIENTO DE CONTRAZÓCALO DE CEMENTO
