INFORME DE VISITA DE CONTROL
N° 026-2023-OCI/0335-SVC

**“VERIFICACIÓN DEL ESTADO SITUACIONAL DEL
PROYECTO: MEJORAMIENTO Y AMPLIACIÓN DEL
SERVICIO DE EDUCACIÓN DE LA I. E. 88118 CIRO ALEGRÍA
BAZÁN CENTRO POBALDO CASA BLANCA, DISTRITO DE
YAUTÁN – PROVINCIA DE CASMA – DEPARTAMENTO DE
ÁNCASH”**

CASMA, 7 DE JULIO DE 2023

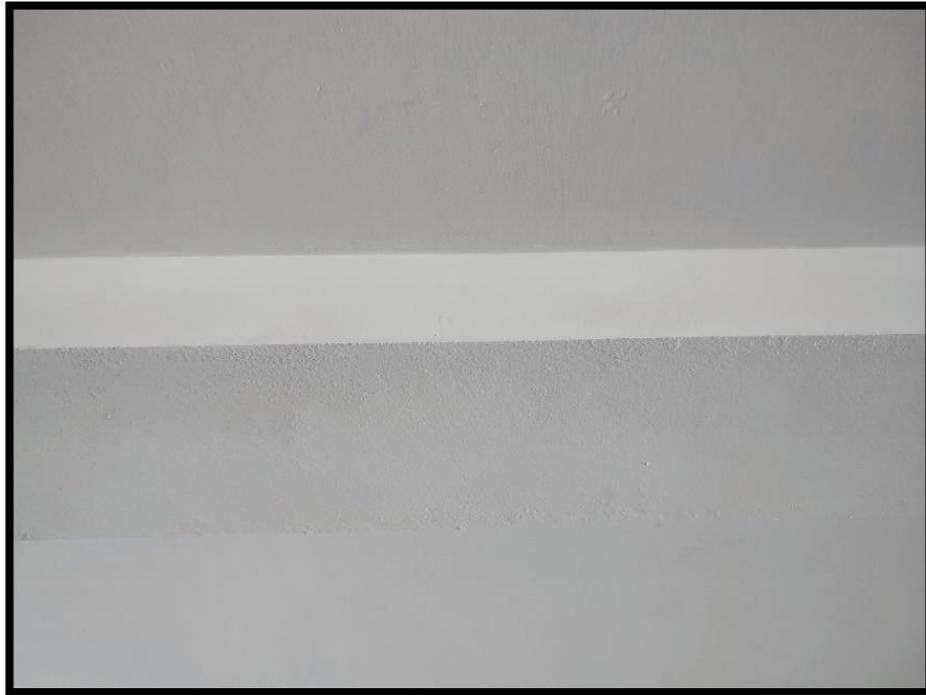
Se evidenció un acabado de pintura no uniforme en los pabellones.

IMAGEN ° 45
DEFICIENTE ACABADO DE PINTURA, NO ES UNIFORME
