INFORME DE VISITA DE CONTROL
N° 029-2023-OCI/0337-SVC

**OBRA: “MEJORAMIENTO DEL JR. LADISLAO MEZA
LANDAVERI, TRAMO JR. ENRIQUE PALACIOS-AV
CONFRATERNIDAD INTERNACIONAL ESTE, DISTRITO DE
HUARAZ, PROVINCIA DE HUARAZ – DEPARTAMENTO DE
ÁNCASH”**

PERÍODO DE EVALUACIÓN:
DEL 19 AL 23 DE JUNIO DE 2023

HUARAZ, 28 DE JUNIO DE 2023

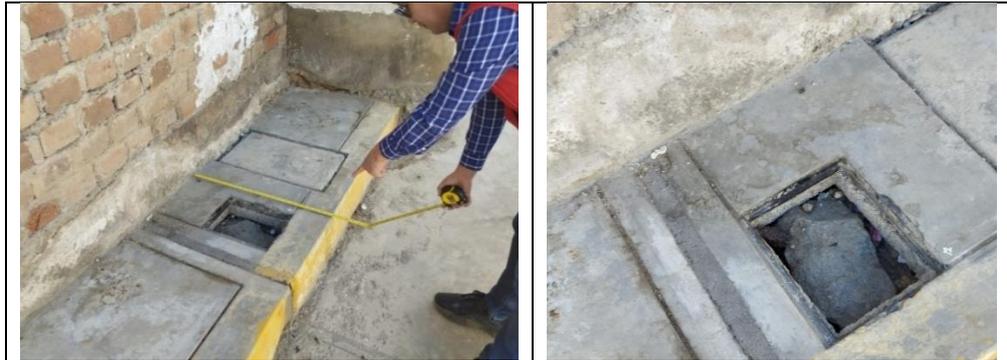
**PANEL FOTOGRAFICO N.º 1
AUSENCIA DE TAPAS DE FIERRO FUNDIDO**

- En el Jr. Ladislao Meza, entre las progresivas 0+000 al 0+080, se observó lo siguiente:
 - No existen 2 tapas de fierro fundido en las cajas de registro de agua potable, tal como se muestra en el panel fotográfico n.º 1, lo cual puede ocasionar accidentes a los transeúntes de la calle.

Foto n.º 1-2 No hay tapas de registro en las cajas de agua potable.

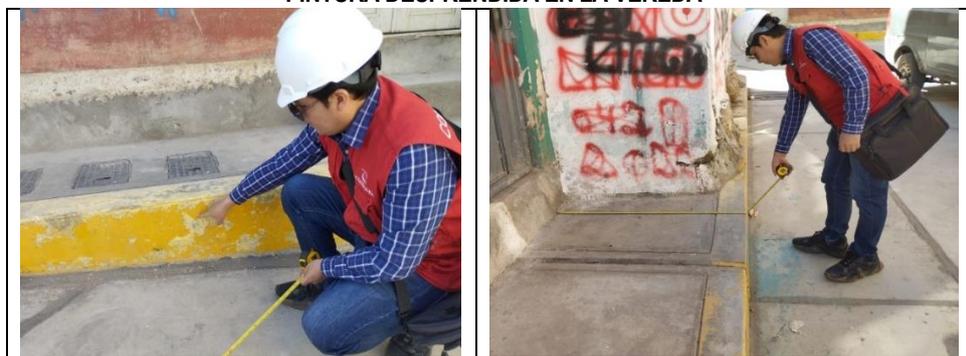
**PANEL FOTOGRAFICO N.º 2
PINTURA DESPRENDIDA EN LA VEREDA**

- En el Jr. Ladislao Meza, entre las progresivas 0 +100 al 0 + 380, se observan las siguientes deficiencias constructivas:
 - La pintura que se observa en veredas y pavimentos se ha desprendido y borrado, es decir se ejecutó la partida “8.1 Señalización con pintura tráfico”, sin considerar lo señalado en las especificaciones técnicas del expediente técnico que señala: “... La pintura es el producto formado por uno o varios pigmentos, con o sin carga y otros aditivos dispersos homogéneamente en un vehículo, que se convierte en una película sólida después de su aplicación en capas delgadas y que cumple con una función de objetivo múltiple. Es un medio de protección contra los agentes destructivos del clima y el tiempo...”, lo cual no ocurre en la obra debido a que durante la visita de inspección se observó desprendimiento de pintura tal como se muestra en el panel fotográfico n.º 2, evidenciándose un deterioro prematuro de la pintura, situación que no habría sido observada por el comité de recepción.

Foto n.º 3-4 Pintura desprendida en la vereda progresivas 0+100 y 0+160m.

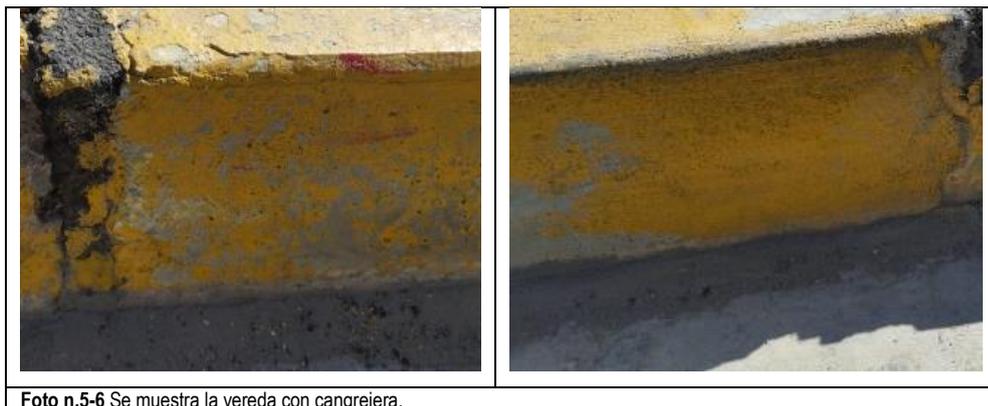
**PANEL FOTOGRAFICO N.º 3
PRESENCIA DE CANGREJERAS EN VEREDAS**

- En la progresiva 0+340m, se evidencia cangrejeras en la vereda tal como se muestra en el panel fotográfico n.º 3, es así que se ejecutó la partida **"7 Veredas; 7.3.2 Concreto simple $f'c=175kg/cm^2$ "**, sin considerar lo señalado en las especificaciones técnicas del expediente técnico que señala; "(..) Chuseado: Para el Chuseado se utilizará un Vibrador de concreto, mediante el cual se agitará el concreto a fin de eliminar las cangrejeras", situación que tampoco fue observada por el comité de recepción.

Foto n.5-6 Se muestra la vereda con cangrejera.

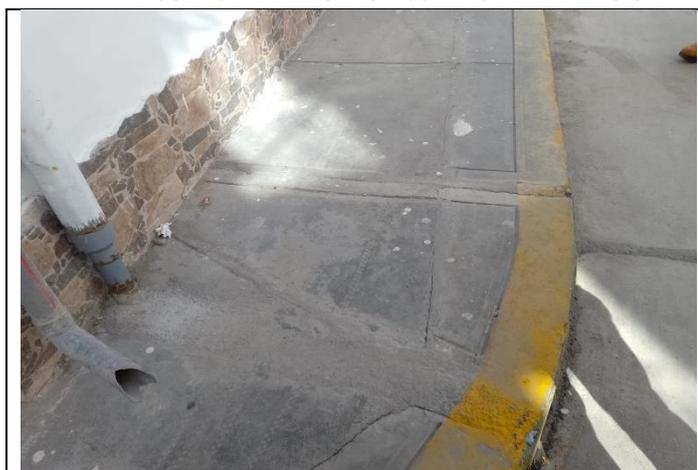
**PANEL FOTOGRAFICO N.º 4
AUSENCIA DE BRUÑAS Y JUNTAS DE DILATACIÓN.**

- En la progresiva 0+340m, se evidencia conexiones de evacuación pluvial, por lo cual, las veredas carecen de bruñas, juntas de dilatación, motivo por el cual han inobservado lo detallado en las especificaciones técnicas del expediente técnico que señala en la partida: **"7.4 Varios 7.4.1 Bruñas en veredas: Comprende los trabajos de acabado en las veredas, mediante la conformación de bruñas de 1 cm de espesor"**, tal como se detalla en el siguiente panel fotográfico:

Foto n.º 7 Se muestra la vereda con tuberías encima y la ausencia de bruñas.

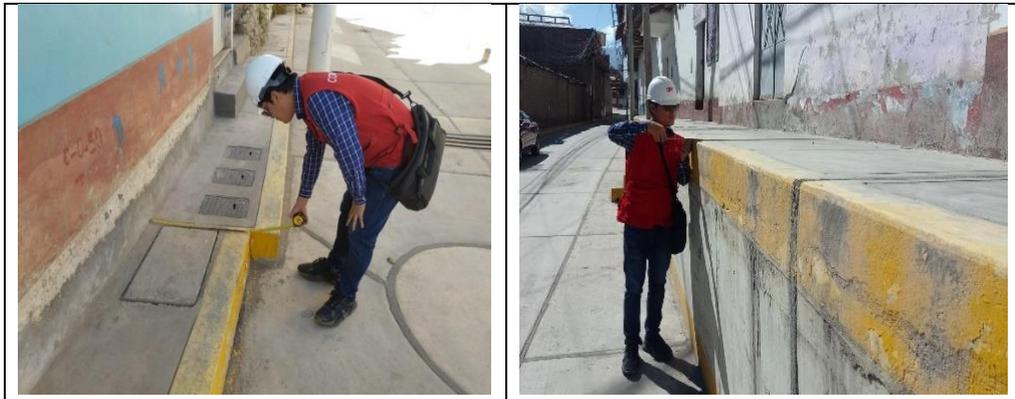
**PANEL FOTOGRAFICO N.º 5
VEREDAS DESALINEADAS, NO CONSERVAN LA VERTICALIDAD**

- Se observó, en la progresiva 0+160 la vereda muestra una mala alineación entre ellas (foto n.º 8) y en la progresiva 0+240 la vereda muestra mala verticalidad (foto n.º 9), la que no

cuenta con barandas de protección debido a que la vereda del lado sur tiene una altura aproximadamente de 1.20m, de altura, conforme se evidencia en las siguientes fotografías.

Foto n.º 8-9: Se muestra la vereda mal alineada y la del lado sur no cuenta con barandas.

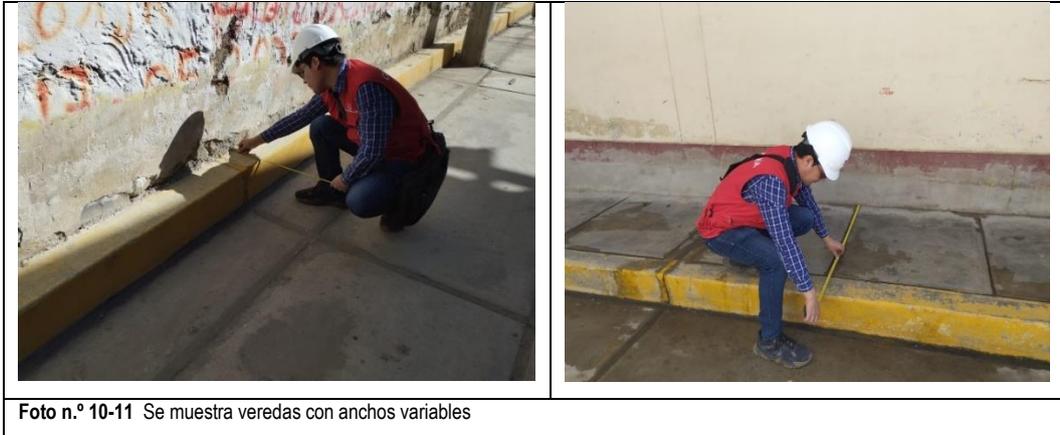
**PANEL FOTOGRAFICO N.º 6
VEREDAS CON ANCHOS VARIABLES**

- Asimismo, a lo largo del Jr. Ladislao Meza se han construido veredas con alturas y anchos variables desde 10cm hasta 1.80m como se aprecia en las siguientes tomas fotográficas.

Foto n.º 10-11 Se muestra veredas con anchos variables

Por lo cual, este tramo de vereda pierde su funcionalidad, es decir al ser tan angosta limita el tránsito peatonal obligando a los beneficiarios a transitar por la calzada, lo que representaría una exposición a sufrir accidentes, sobre todo durante la noche.

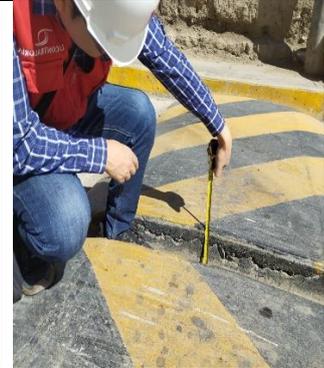
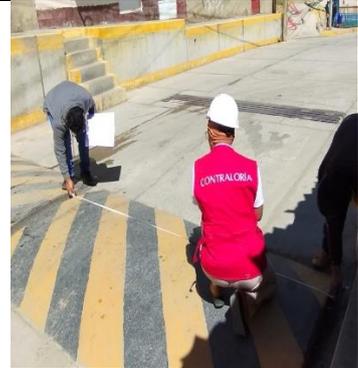
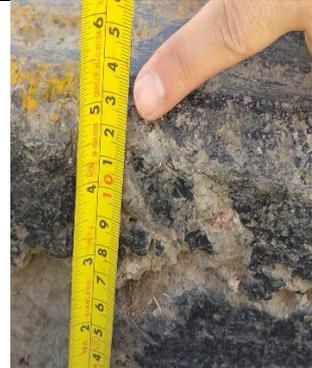
**PANEL FOTOGRAFICO N° 7
CONSTRUCCIÓN DE REDUCTORES DE VELOCIDAD**

Durante el recorrido en la visita de inspección, se verificó que la construcción de Reductores de Velocidad (gibas), están construidos con un alto mayor a los 10cm, tal como se muestra en las siguientes imágenes.

En el primer reductor de velocidad, se verificó la altura mayor a los 10cm.	En el primer tramo se procedió con las medidas del reductor de velocidad, evidenciando un ancho de 1.55 y largo de 2.87m.	En el segundo tramo del reductor de velocidad, se verificó que, la altura es de 13 cm.

También es preciso señalar que las Dimensiones de los Resaltos en la Directiva n.º 01-2011-MTC/4, "Reductores de Velocidad tipo Resalto para el Sistema Nacional de Carreteras (SINAC)" del Ministerio de Transportes y Comunicaciones, establece la máxima elevación recomendada en los resaltos trapezoidales es de 10cm, con la finalidad de evitar daños a los vehículos.

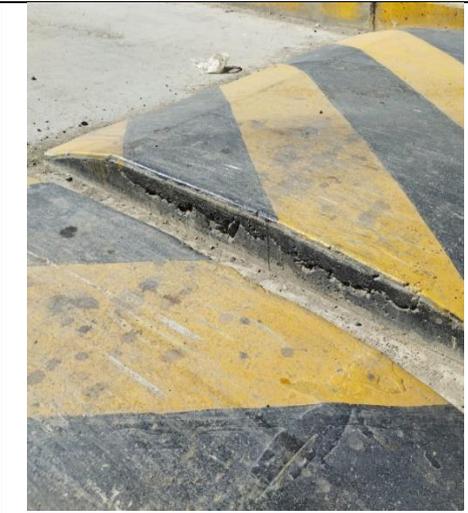
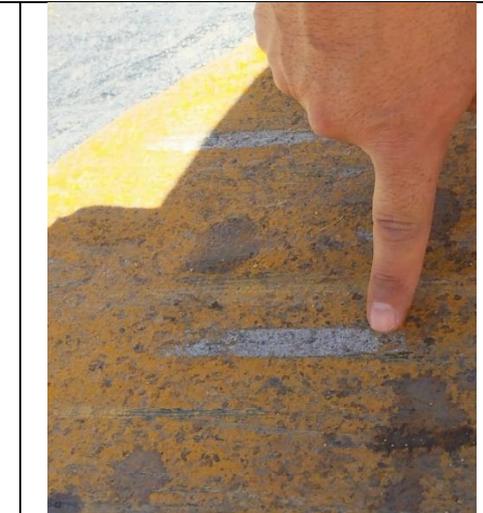
**PANEL FOTOGRAFICO N° 8
CONSTRUCCIÓN DE REDUCTORES DE VELOCIDAD**

En ese sentido, y tal como se verifica en el panel fotográfico n.º 8, las condiciones descritas en el párrafo precedente, estarían afectando el tránsito de vehículos, consecuentemente no se habría cumplido el objetivo del mejoramiento de la transitabilidad de la vía.

En el primer tramo se evidencia huellas de los raspones de los vehículos.	En el segundo tramo se evidencia raspones de los vehículos en los reductores de velocidad.

Finalmente, de los hechos descritos se concluye que la construcción de reductores de velocidad no se realizó acorde a las Dimensiones de los Resaltos en la Directiva n.º 01-2011-MTC/4, lo cual estaría afectando la transitabilidad vehicular de la vía.
