**INFORME DE CONTROL CONCURRENTENTE**  
**N° 015-2023-OCI/0339-SCC**

**“REHABILITACION DE LA I.E DAVID ELLWIN JHONSON  
MILLER CON CÓDIGO DE LOCAL 027448 EN LA LOCALIDAD  
CHUNYA, DISTRITO DE PAMPAROMÁS, PROVINCIA DE  
HUAYLAS, DEPARTAMENTO DE ANCASH”**

**PERÍODO DE EVALUACIÓN:  
DEL 11 DE MAYO DE 2023 AL 17 DE MAYO DE 2023**

**CARAZ, 1 DE JUNIO DE 2023**

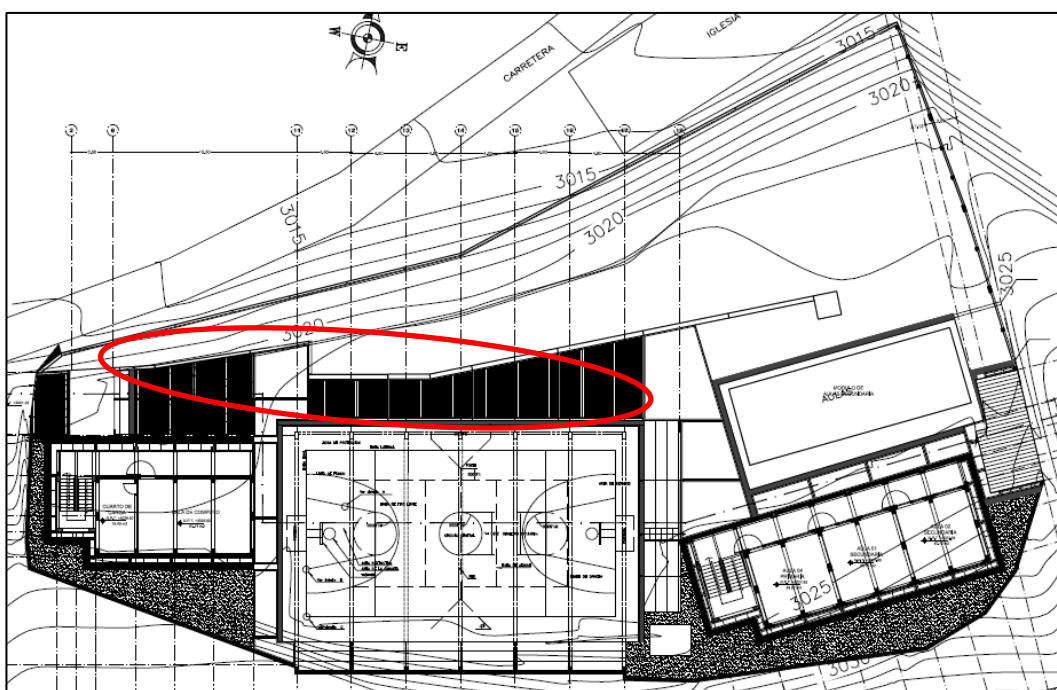
**IMAGEN N° 1**

Asentamiento y agrietamiento de la rampa de ingreso veredas y losas de patio de los módulos de primaria y secundaria

Plano de planta donde se aprecia la ubicación de las rampas y veredas internas.

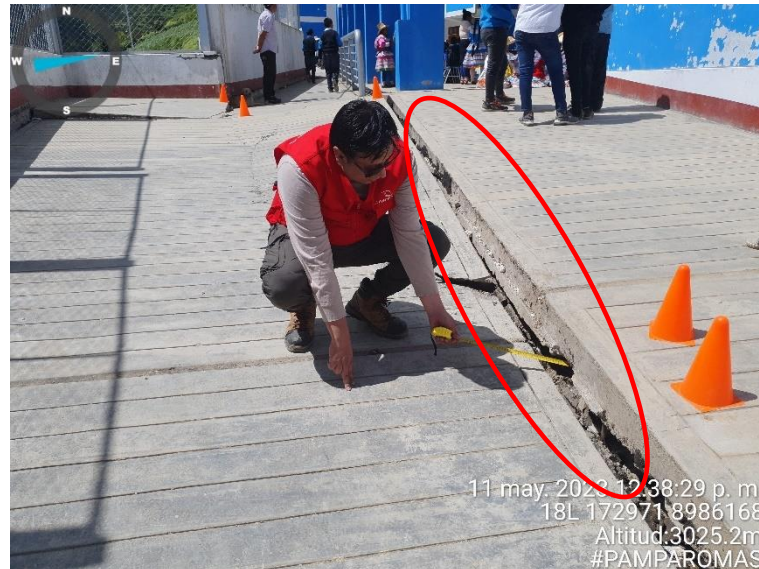
**FOTOGRAFÍA N° 1**

Sobre esta losa de concreto en la rampa, se debe señalar que está compuesta por 2 paños longitudinales de acceso; el primero que se encuentra contiguo al muro de contención, el cual es el más afectado por un asentamiento de hasta 20 cm. presentando grietas; por su parte el segundo paño que está alejado del muro se pudo apreciar que, si bien su posición no se ha visto afectada por ahora, el terreno compactado sobre el cual debería estar apoyado completamente ha cedido, por lo que hay espacios libres y la estructura está actualmente apoyada en algunas áreas y no en su totalidad, lo que podría conllevar a tener los mismos daños que el primer paño.

Asentamiento del primer paño con respecto al segundo paño con 20cm, el segundo paño en algunos sectores se encuentra en el aire, logrando ingresar el flexómetro hasta 2m por debajo de esta

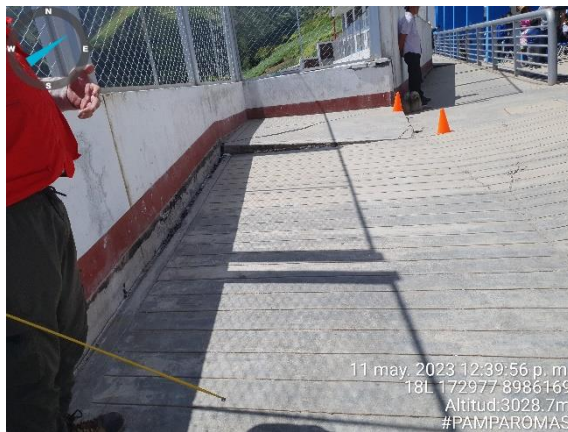
**FOTOGRAFÍA N° 2**

Vista del asentamiento de la rampa (paño 1) hasta 20 cm. Contiguo al muro de contención desde la parte baja

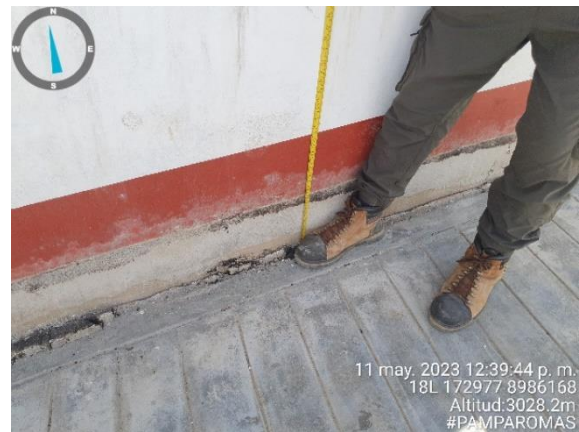
**FOTOGRAFÍA N° 3**

Se visualiza un asentamiento de 20 cm de altura en la rampa de ingreso.

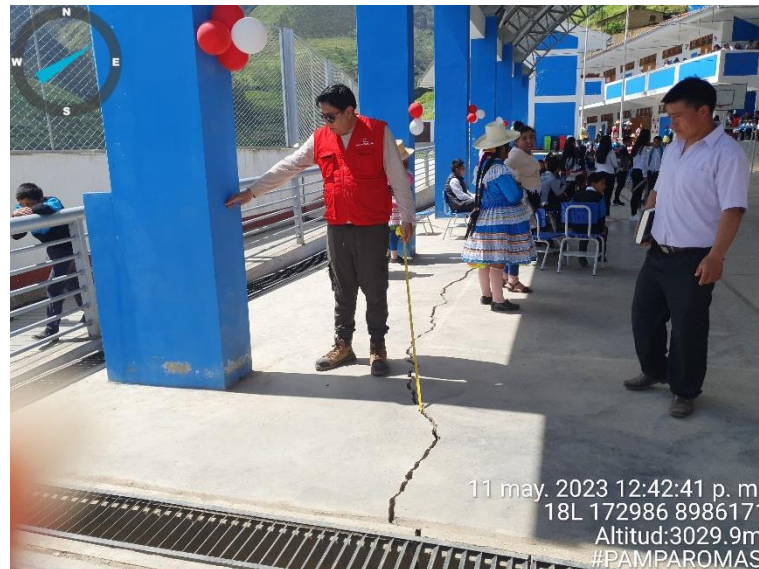
**FOTOGRAFÍA N° 4**

Se verifica agrietamiento de la losa del patio de honor, asimismo existe asentamiento de la zona de las columnas de la cobertura de la losa deportiva

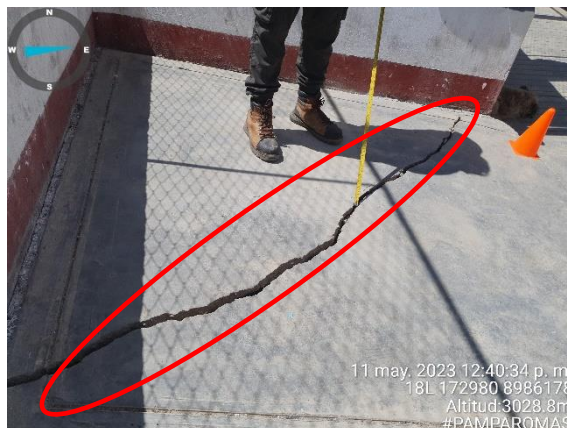
**FOTOGRAFÍA N° 5**

Agrietamiento de las veredas de las zonas exteriores próximas al muro de contención.

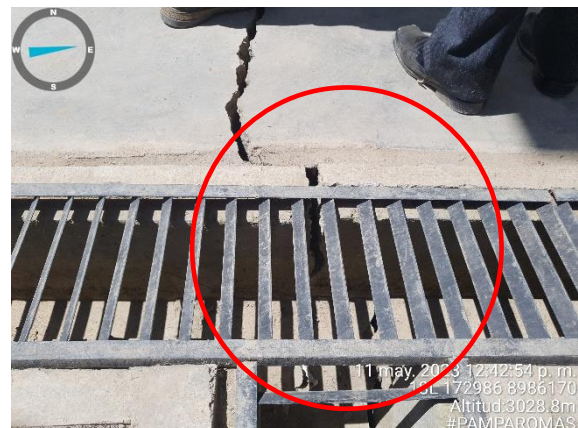
**FOTOGRAFÍA N° 6**

Agrietamiento en los espacios de evacuación pluvial.

De lo expuesto hasta aquí, las grietas en el concreto de las rampas, veredas y losa deportiva posiblemente se deba al asentamiento del terreno donde se ejecutó la obra, estas deficiencias vienen afectando las actividades de tránsito peatonal y deportiva de la población educativa; además, estas grietas vienen afectando los canales pluviales, siendo que durante la época de lluvias se viene filtrando la lluvia por las mismas.

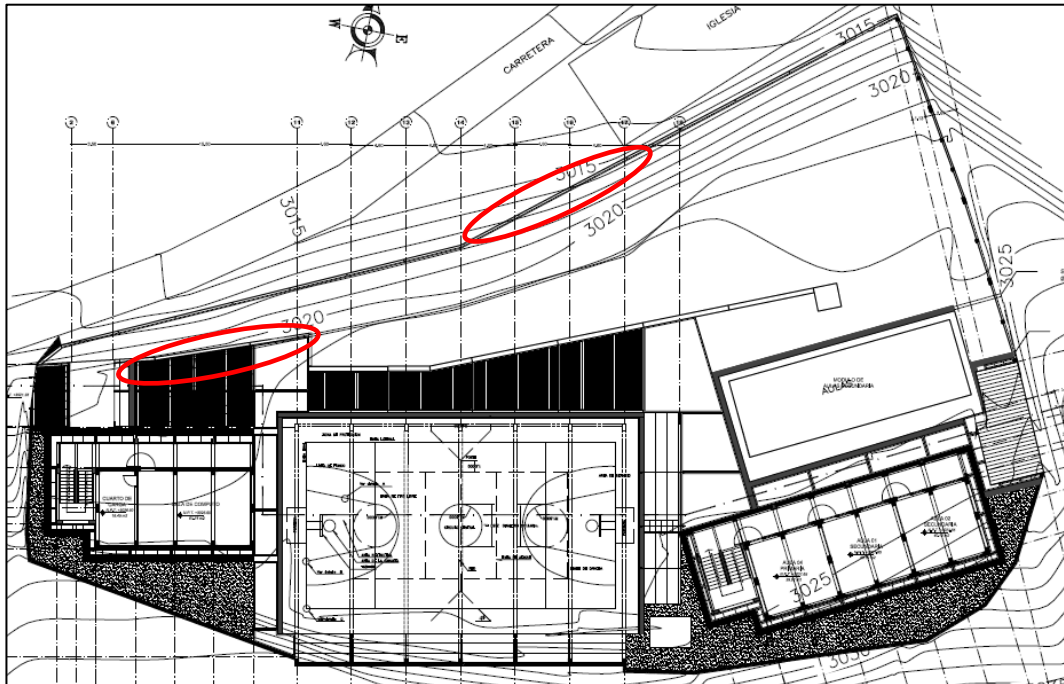
## IMAGEN N° 2

Plano de planta donde se aprecia los muros de contención de la zona norte y los elementos que han sufrido desplazamiento

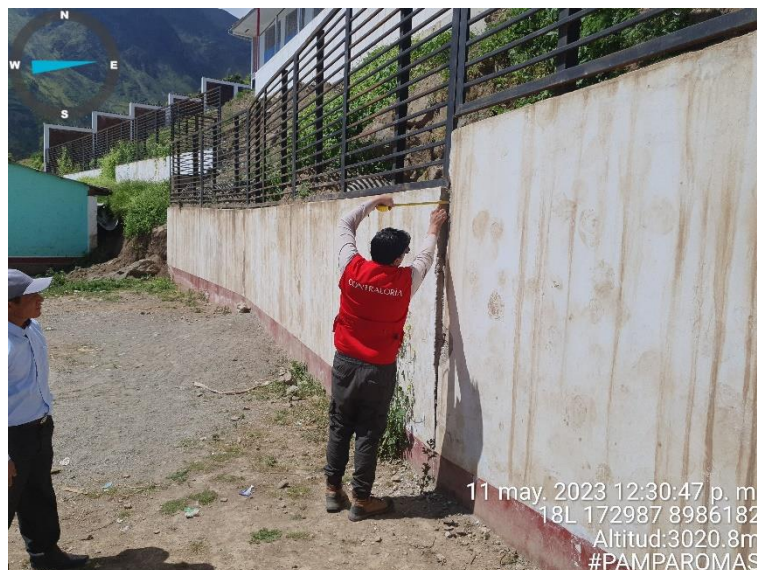
## FOTOGRAFÍA N° 7

Al respecto, durante la visita de inspección se pudo apreciar que los muros de contención ejecutados de la parte bajan han sufrido un desplazamiento de hasta 7.00 cm. entre ellos, como se aprecia en las fotografías:

Se aprecia que la estructura tiene un desplazamiento de 7 cm. horizontal con relación a los muros continuos

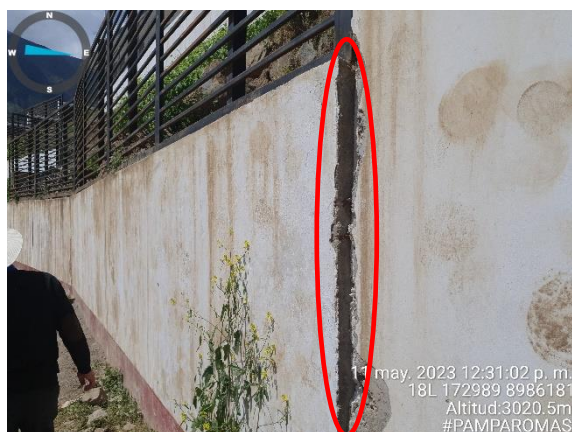
**FOTOGRAFÍA N° 8**

EL Asentamiento ha provocado desplazamiento de 7cm. en el muro de contención de la parte baja

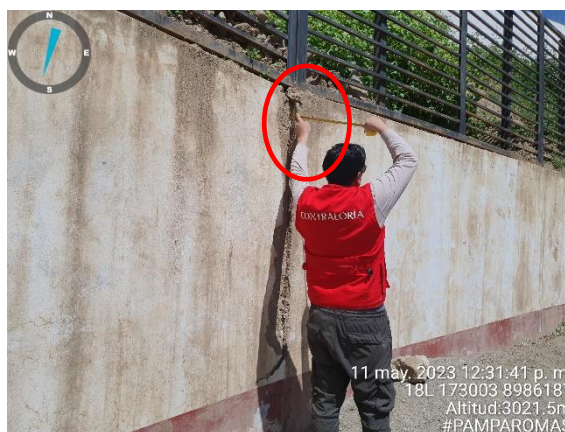
**FOTOGRAFÍA N° 9**

Se aprecia el desplazamiento de 7 cm. del muro de contención en el otro extremo

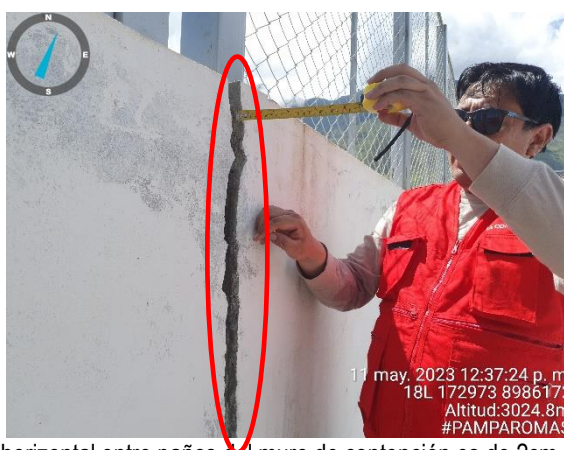
**FOTOGRAFÍA N° 10**

El desplazamiento horizontal entre paños del muro de contención es de 2cm. en la parte superior.

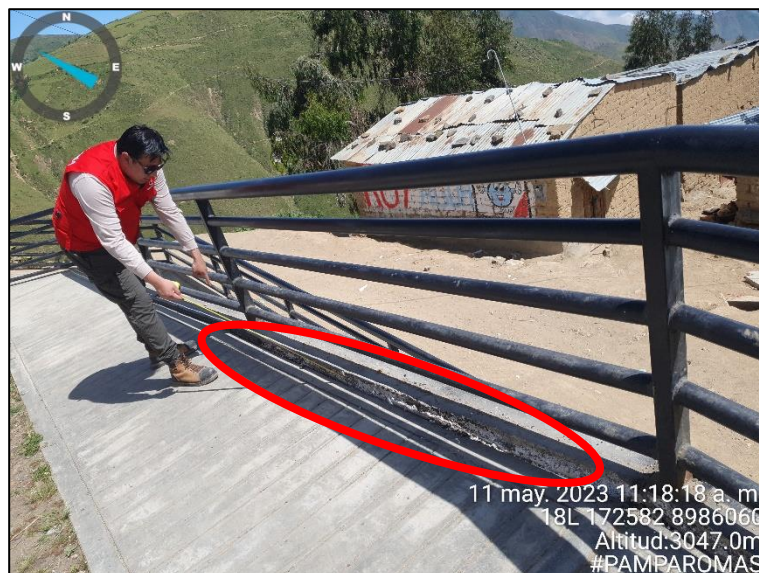
**FOTOGRAFÍA N° 11**

Durante la inspección física, se pudo evidenciar la presencia de asentamientos en las rampas de ingreso del módulo de inicial, según se visualiza en las fotografías siguientes:

Se puede identificar el asentamiento en el borde del muro el cual debería estar al mismo nivel que la rampa, no obstante, al ceder la rampa inclusive el sellado de justas con asfalto ha desaparecido.

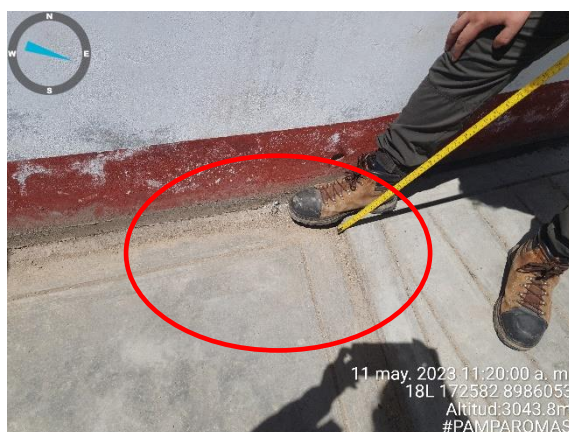
**FOTOGRAFÍA N° 12**

El asentamiento ha provocado desniveles de 2 cm. entre los paños de la rampa.

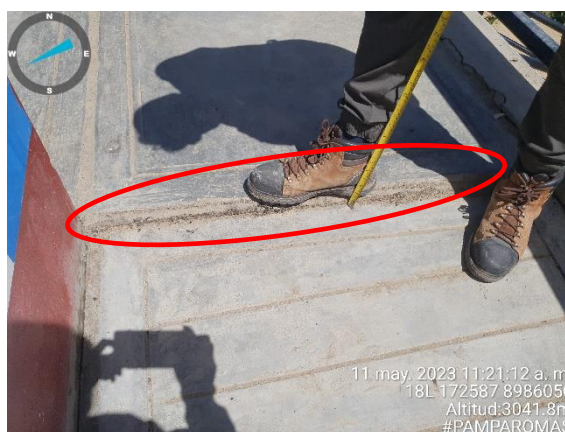
**FOTOGRAFÍA N° 13**

Se aprecia el desnivel de 2 cm. en entre la rampa y el descanso.
