**INFORME DE VISITA DE CONTROL  
N° 023-2023-OCI/0341-SVC**

**“MEJORAMIENTO DE LOS SERVICIOS DE  
TRANSITABILIDAD EN LAS CALLES DE PALLASCA,  
DISTRITO PALLASCA – DEPARTAMENTO DE  
ÁNCASH”**

**PERÍODO DE EVALUACIÓN:  
DEL 27 DE ABRIL AL 5 DE MAYO DE 2023**

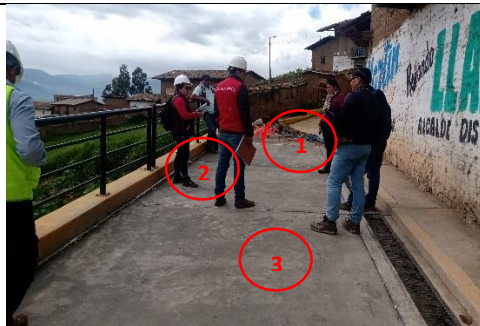
De acuerdo a la visita de campo, se observó que en el Jr. Soledad se reconstruyeron tres (3) paños de pavimento rígido, debido a la fractura de los paños de concreto, producto de asentamientos de relleno, pues la estructura se encuentra sobre terreno con material de relleno, adyacentes a los muros de contención:

| IMAGEN N° 1 | IMAGEN N° 2 |
|---|---|
| Se puede visualizar que, en el Jr. Soledad, han sido reconstruidos tres paños de pavimento rígido según lo comentado por los presentes debido a asentamientos de suelos. | En la fotografía se puede apreciar a la comisión de control midiendo en ancho de vía de los paños reconstruidos, la cual tiene una dimensión de 3,15m. |

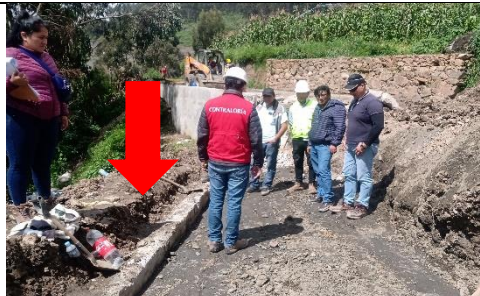
| En la imagen se observa restos del muro de contención demolido; asimismo, trabajos de compactación de suelo adyacente a la estructura. | En la imagen se observa el equipo con el que se viene compactando el suelo, el cual estaba saturado adyacente a la estructura. |

En ese sentido, no se constató en la documentación presentada, los controles de calidad necesarios del relleno con material propio, en cuanto a su composición geotécnica, el contenido de humedad ni a la compactación requerida; lo que conllevaría a posibles futuras fallas de los rellenos y por ende, roturas o fracturas de los paños; en consecuencia, pondría en riesgo el objetivo de la obra.

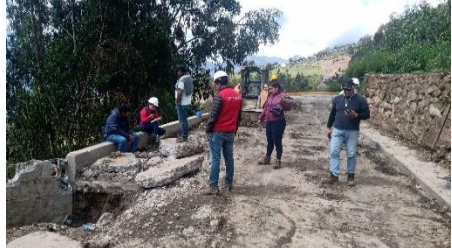
| IMAGEN N° 5 | IMAGEN N° 6 |
|---|---|
| En la imagen se observa bloques de pavimento rígido ubicado en la Jr. Huallaga. | En la imagen se observa que la piedra utilizada en el concreto del pavimento rígido es de canto rodado contraviniendo a las especificaciones técnicas. |

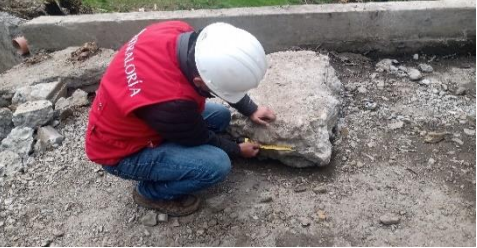
De acuerdo a la visita de campo, se evidenció piedra de canto rodado utilizado en la mezcla del pavimento rígido ubicado en la Jr. Huallaga, el hecho mencionado se constató debido a que el contratista se encontraba demoliendo un muro de contención, debido a que el muro de contención se desplazó por movimientos horizontales y verticales del relleno; consecuentemente, también se fracturó paños de pavimento rígido, observándose piedra de canto rodado, contraviniendo a lo ofertado en el análisis de precios unitarios; asimismo, durante el recorrido se observó fisuras a lo largo de la vía, tal como se muestra en las imágenes siguientes:

Al respecto, de la constatación a los trabajos ejecutados en dicha subpartida, se evidenció durante la inspección física que el agregado grueso utilizado en la mezcla de concreto contraviene a lo ofertado en análisis de precios unitarios, debido a que no se utilizó piedra chancada de  $\frac{3}{4}$ ", disminuyendo así la adhesión con el resto de componentes, por lo que el concreto perdería sus principales propiedades que es ser un elemento cohesivo, resistente y durable; asimismo, se observaron fisuras en diversas partes del pavimento rígido.

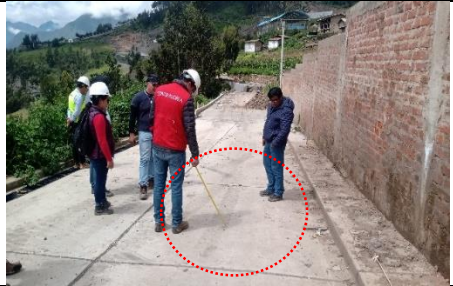
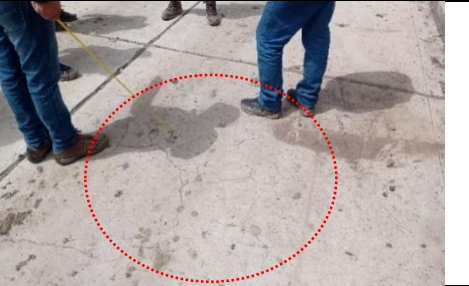
| IMAGEN N° 8 | IMAGEN N° 9 |
|---|---|
| <p>En la imagen se observa fisuras en el pavimento rígido ubicado en Jr. Huallaga</p> | <p>Detalle de las fisuras observadas en el pavimento rígido ubicado en Jr. Huallaga.</p> |

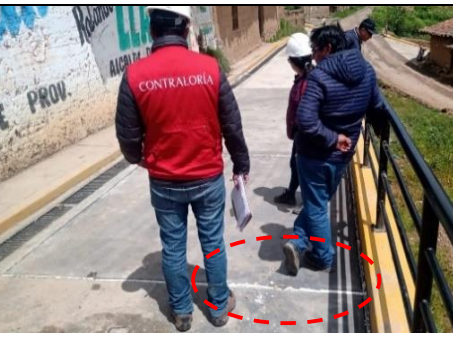
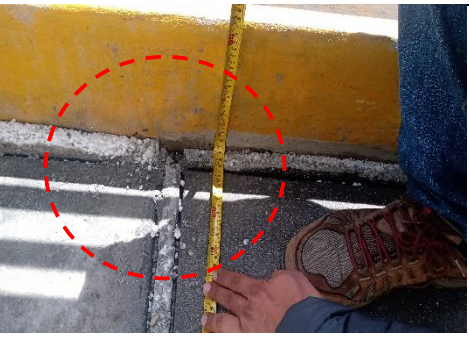
De acuerdo a la visita de campo, se evidenció que en los paños reconstruidos ubicados en el Jr. Soledad hasta la fecha no se ha colocado el asfalto líquido RC-250, tal como se muestra en las imágenes siguientes:

| IMAGEN N° 10 | IMAGEN N° 11 |
|---|---|
| <p>En la imagen se observa falta de colocación de asfalto líquido RC-250</p> | <p>Detalle de la falta de colocación de asfalto líquido RC-250</p> |

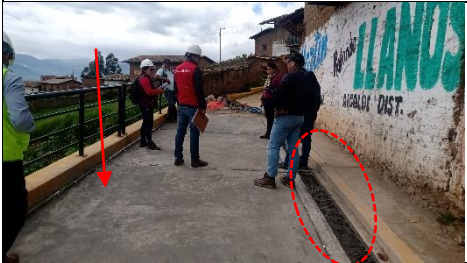
| IMAGEN N° 12 | IMAGEN N° 13 |
|---|---|
| En la imagen se aprecia la construcción de la cuneta en un solo lado de vía ubicado en Jr. Soledad. | En la imagen se observa óxido en la rejilla metálica ubicada en Jr. Soledad. |

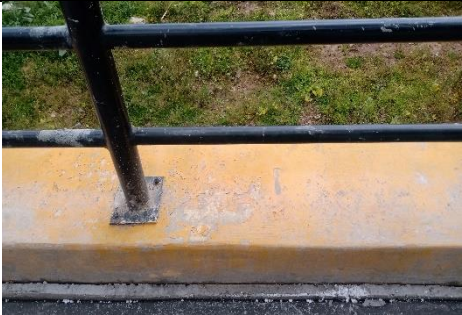
En ese sentido, de acuerdo a la visita de campo, se evidenció un deficiente acabado en la pintura ubicada en los bordes de las veredas; asimismo, se observaron rebabas en las partes laterales de las veredas; es decir, no se realizó el lijado antes de proceder con el pintado correspondiente.

| <p>En la imagen se observa deficiente acabado en la pintura en parapeto de muro ubicado en Jr. Soledad.</p> | <p>En la imagen se observa rebabas en el borde lateral del parapeto; asimismo, se aprecia deficiente acabado en la pintura y fisuras donde está la plancha que sostiene la baranda metálica ubicado en el Jr. Soledad.</p> |

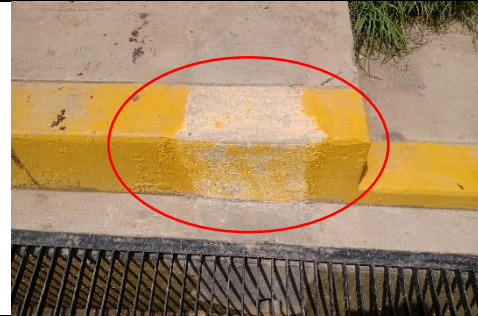
| <p>En la imagen se observa deficiente acabado en la pintura de las veredas ubicadas en Jr. Soledad.</p> | <p>En la imagen se observa rebabas en los bordes laterales de las veredas ubicadas en Jr. Huallaga.</p> |

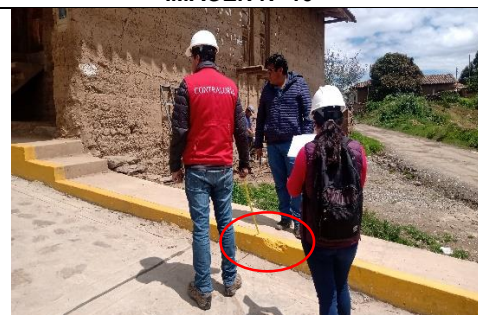
| <p>En la imagen se observa desprendimiento de concreto en los bordes laterales de la vereda ubicada en Jr. Amazonas.</p> | <p>En la imagen se observa rebabas en los bordes laterales de las veredas ubicadas en Jr. Amazonas.</p> |

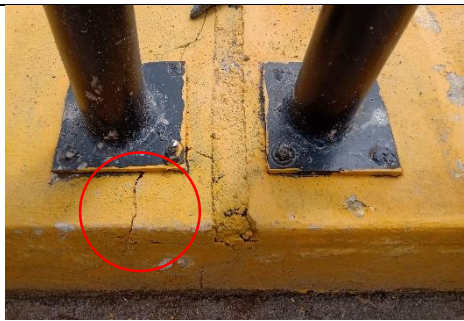
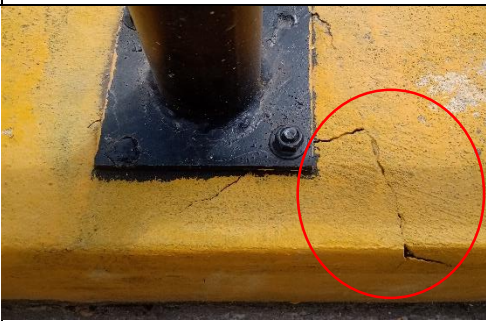
En ese sentido, de acuerdo a la visita de campo, se evidenció fisuras del concreto en los apoyos que sostienen a la baranda metálica; asimismo, se constató deficiente acabado en la pintura del elemento en cuestión, tal como se muestra en las imágenes siguientes:

| IMAGEN N° 20 | IMAGEN N° 21 |
|---|---|
| En la imagen se observa fisuras en los apoyos que sostiene la baranda metálica. | En la imagen se observa fisuras en el apoyo que sostiene la baranda metálica. |

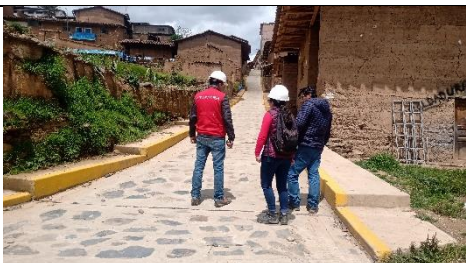
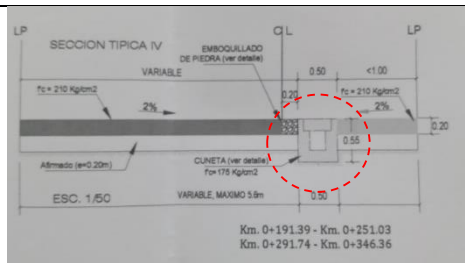
| <p style="text-align: center;"><b>IMAGEN N° 25</b></p> <p>En la imagen se observa que no se construyeron cunetas en ningún lado de la vía en el Jr. Amazonas.</p> | <p style="text-align: center;"><b>IMAGEN N° 26</b></p> <p>En la imagen se observa que en los planos se consideró la construcción del sistema de drenaje pluvial (cuneta) en el Jr. Amazonas.</p> |

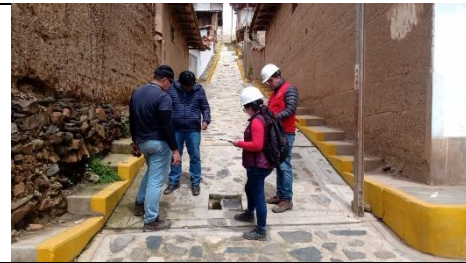
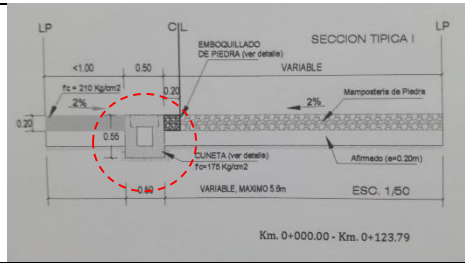
| <p style="text-align: center;"><b>IMAGEN N° 27</b></p> <p>En la imagen se observa que no se construyeron cunetas en ningún lado de la vía en el Jr. Chiclayo.</p> | <p style="text-align: center;"><b>IMAGEN N° 28</b></p> <p>En la imagen se observa que en los planos se consideró la construcción del sistema de drenaje pluvial (cuneta) en el Jr. Chiclayo.</p> |

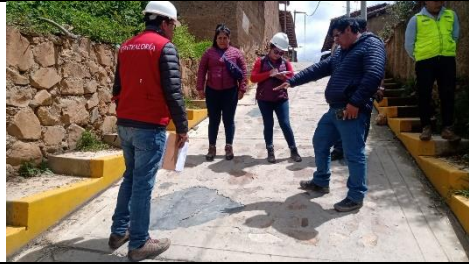
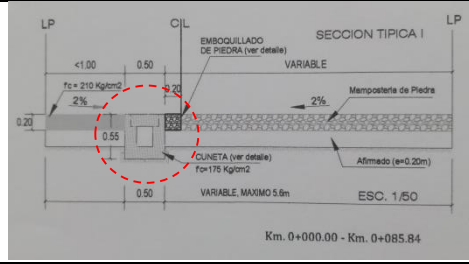
| IMAGEN N° 29 | IMAGEN N° 30 |
|---|---|
| <p>En la imagen se observa que no se construyeron cunetas en ningún lado de la vía en el Jr. Huallaga.</p> | <p>En la imagen se observa que en los planos se consideró la construcción del sistema de drenaje pluvial (cuneta) en el Jr. Huallaga.</p> |
