**INFORME DE VISITA DE CONTROL  
N° 027-2023-OCI/0341-SVC**

**“CREACIÓN DEL TERMINAL TERRESTRE MUNICIPAL  
EN LA CIUDAD DE CABANA, DISTRITO DE CABANA,  
PROVINCIA DE PALLASCA – ÁNCASH” - II ETAPA**

**PERÍODO DE EVALUACIÓN:  
DEL 22 DE MAYO AL 26 DE MAYO DE 2023**

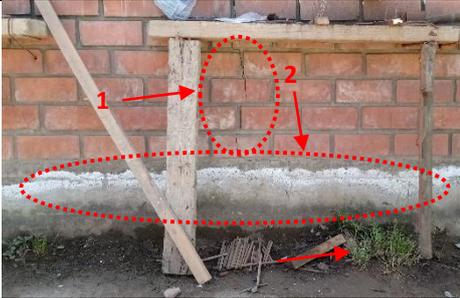
<p style="text-align: center;"><b>IMAGEN N° 1</b></p>

De acuerdo a la visita de campo se evidenció que, en los elementos de concreto, sobrecimiento y columna, la existencia de eflorescencias, crecimiento de vegetación, capilaridad y agrietamiento; asimismo, se observó redes de tubería eléctrica y cajas ortogonales dentro de las columnas disminuyendo el área de concreto de diseño, tal como se muestra en las imágenes siguientes:

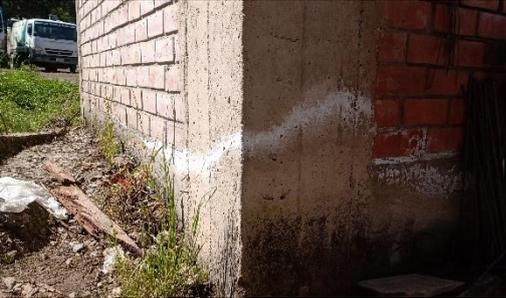
<p style="text-align: center;"><b>IMAGEN N° 2</b></p>

<p>En la imagen se observa:</p> <ol style="list-style-type: none"> <li>1. Una fisura transversal en el muro de ladrillo.</li> <li>2. Eflorescencias en el sobrecimiento.</li> <li>3. Presencia de material orgánico (plantas).</li> </ol>	<p>En la imagen se observa eflorescencias en gran parte de la estructura, y presencia de capilaridad.</p>
<p style="text-align: center;"><b>IMAGEN N° 3</b></p>

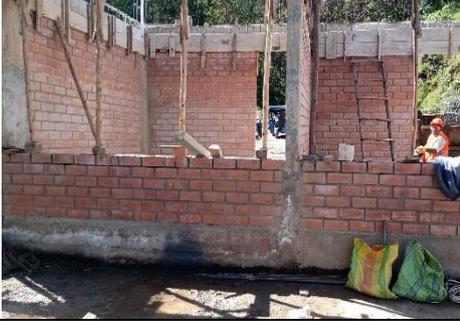
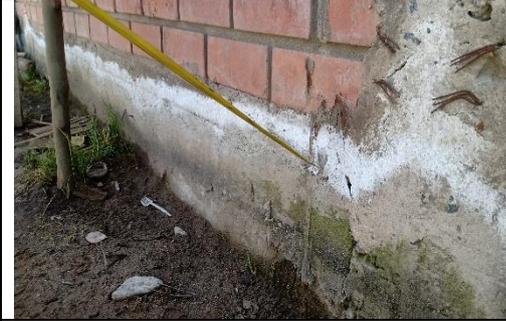
<p>En la imagen se observa eflorescencias en el sobrecimiento, y presencia de capilaridad en el sobrecimiento.</p>	<p>En la imagen se observa eflorescencia, y capilaridad en el sobrecimiento de la parte externa del módulo, con presencia de humedad y vegetación en el suelo.</p>
<p style="text-align: center;"><b>IMAGEN N° 5</b></p>

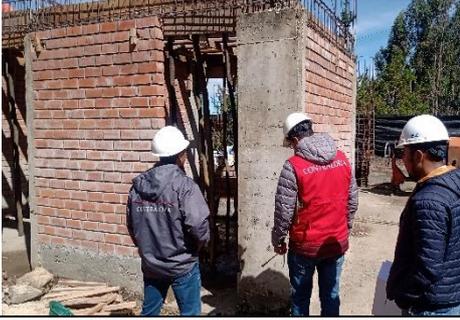
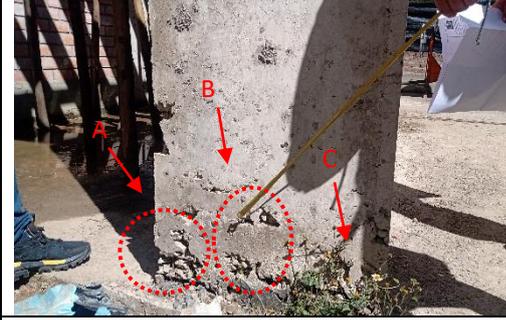
<p>Inspección del estado de elementos de concreto armado, columna.</p>	<p>En el elemento de concreto armado (columna), se observa:</p> <ol style="list-style-type: none"> <li>A. Acero transversal (estribos), expuestos a la intemperie.</li> <li>B. Cangrejas en la parte inferior de la columna.</li> <li>C. Presencia de material orgánico(vegetación), cerca de la columna.</li> </ol>

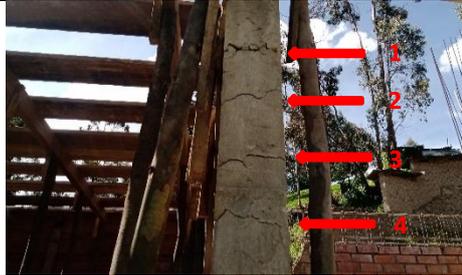
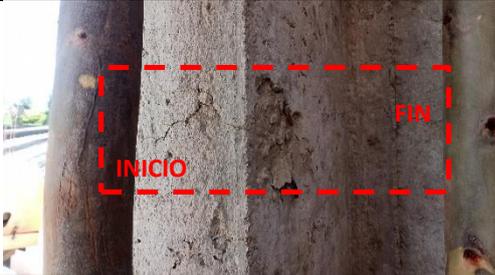
<b>IMAGEN N° 7</b>	<b>IMAGEN N° 8</b>

En la imagen se aprecia cuatro (4) fisuras transversales a la columna.	En la imagen se observa una fisura transversal en todo el contorno del elemento estructural.
<b>IMAGEN N° 9</b>	<b>IMAGEN N° 10</b>

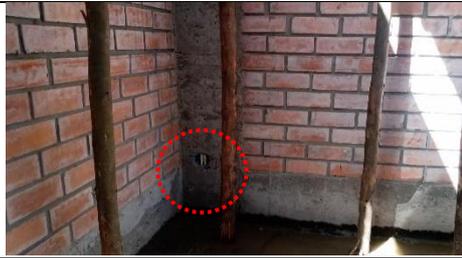
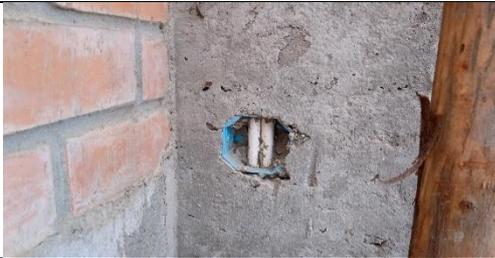
En la imagen se observa que en este ambiente las redes de tubería eléctrica están colocadas en la parte inferior, dentro del elemento estructural, disminuyendo la sección de concreto de diseño.	En la imagen se observa que en este ambiente las redes de tubería eléctrica están colocadas dentro del elemento estructural, disminuyendo la sección de concreto de diseño.
<b>IMAGEN N° 11</b>	<b>IMAGEN N° 12</b>

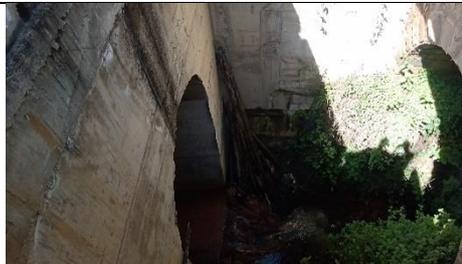
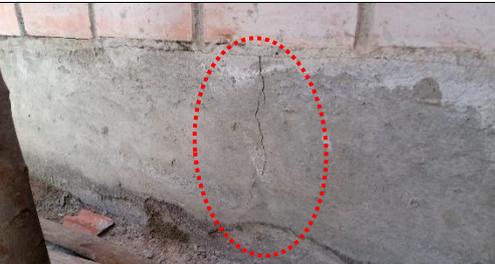
En la imagen se observa que la estructura que será utilizada para un terminal terrestre esta edificado sobre un túnel de canalización del río Maravilla.	En la imagen se observa una fisura transversal al sobrecimiento,
<b>IMAGEN N° 13</b>	<b>IMAGEN N° 14</b>

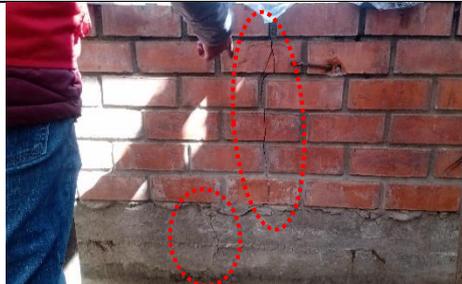
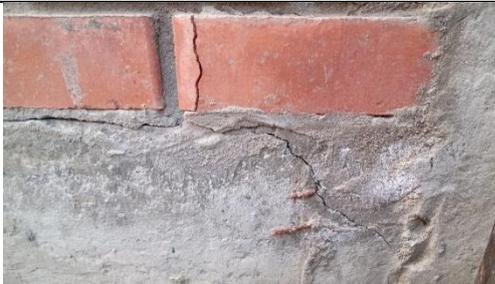
En la imagen se aprecia dos fisuras transversales: en el muro y en el sobrecimiento.	En la imagen se observa una fisura diagonal en el sobrecimiento, una fisura transversal al muro y una junta fría.

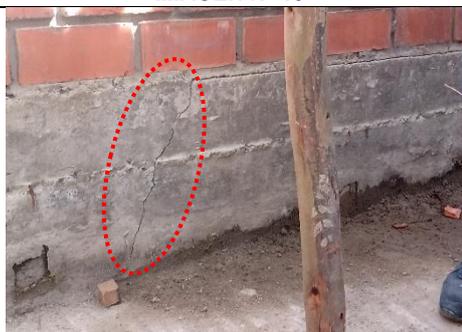
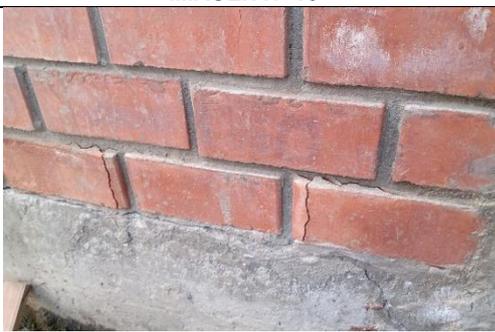
IMAGEN N° 15	IMAGEN N° 16

<p>En la imagen se observa una junta fría entre el muro de ladrillo y el sobrecimiento; además, se observa una fisura diagonal en el sobrecimiento.</p>	<p>En la imagen se observa que el sobrecimiento y algunos ladrillos presentan fisuras, lo cual indican un asentamiento de terreno.</p>

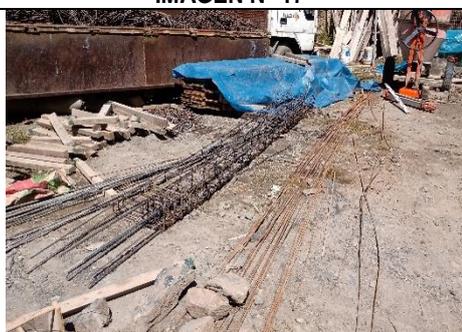
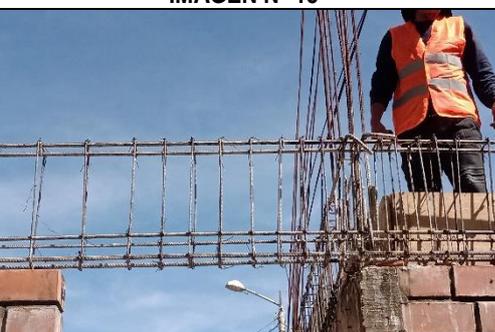
IMAGEN N° 17	IMAGEN N° 18

De acuerdo a la visita de campo se evidenció que, las puntas de las barras de acero corrugado que serán utilizadas en la Obra se encontraban en contacto directo con el suelo el cual mostraba presencia de humedad y óxido; de igual manera, las armaduras de las vigas de arrastre y vigas tienen presencia de óxido y alineamiento inadecuado, tal como se muestra en las imágenes siguientes:

<p>Barras de acero utilizado en los estribos de las vigas en contacto directo con el suelo, y se observa presencia de óxido.</p>	<p>En la imagen se observa óxido en el acero de la estructura de la viga del techo.</p>

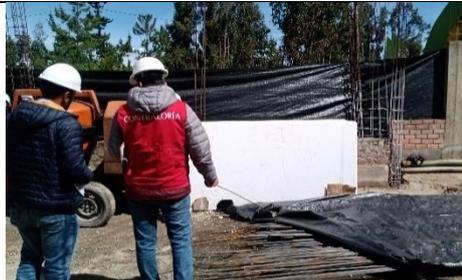
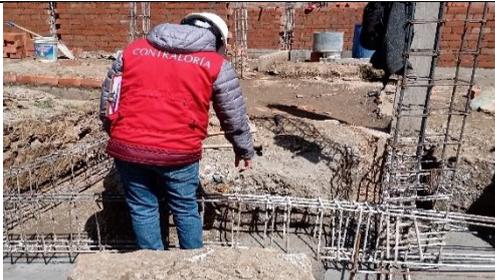
IMAGEN N° 19	IMAGEN N° 20

<p>En la imagen se observa presencia de óxido en las puntas del acero que están en contacto directo con suelo.</p>	<p>En la imagen se observa que la viga de arrastre tiene una deformación convexa, antes de unirse a la estructura de la columna.</p>

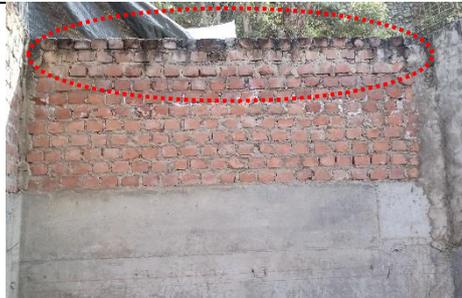
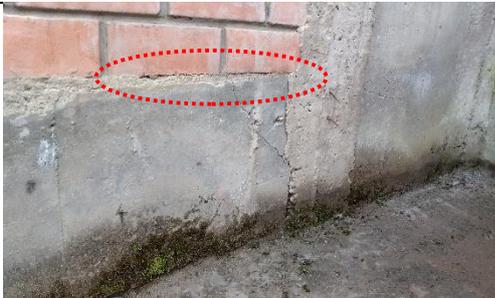
IMAGEN N° 21	IMAGEN N° 22

De acuerdo a la visita de campo, se evidenció la existencia de ladrillos con fracturas, con manchas de color negro y presencia de juntas frías en la unión del sobrecimiento y el muro de ladrillo, tal como se muestra en las imágenes siguientes:

<p>Muro de ladrillo con presencia de material orgánico, de color gris.</p>	<p>En a la imagen se aprecia: 1. Junta fría entre el muro de ladrillo y el sobrecimiento.</p>

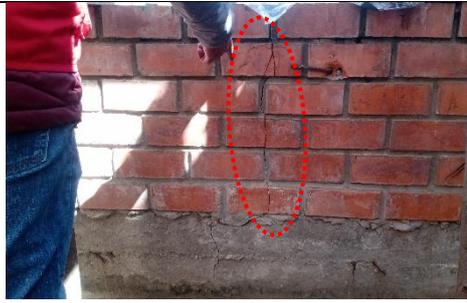
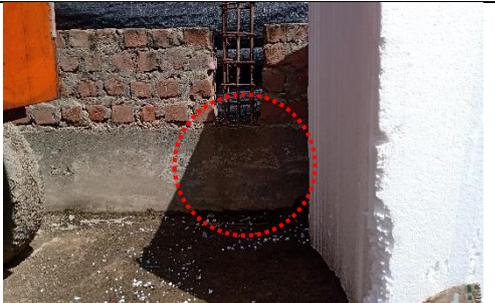
<b>IMAGEN N° 23</b>	<b>IMAGEN N° 24</b>

En la imagen se aprecia dos fisuras transversales en el muro de ladrillo.	En la imagen se aprecia un inadecuado proceso constructivo, debido a que la columna debería empezar desde el borde superior cimiento, no del sobrecimiento.
<b>IMAGEN N° 25</b>	<b>IMAGEN N° 26</b>

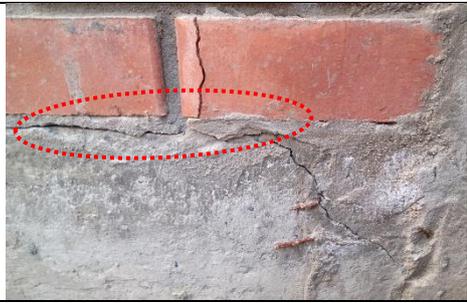
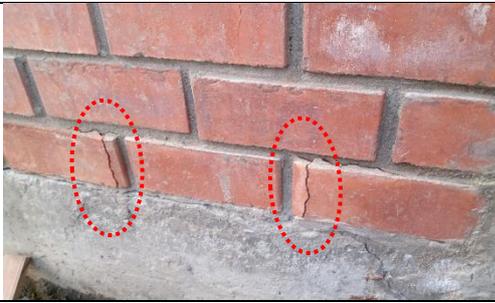
En la imagen se observa una fisura diagonal en el sobrecimiento. Y una junta fría.	En la imagen se observa ladrillos con fisuras transversales al sobrecimiento.
<b>IMAGEN N° 27</b>	<b>IMAGEN N° 28</b>

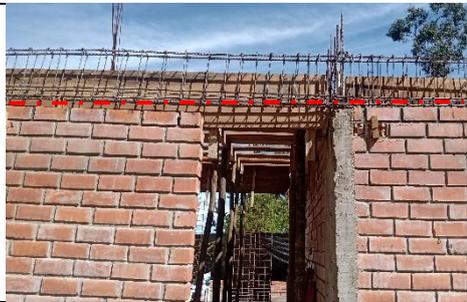
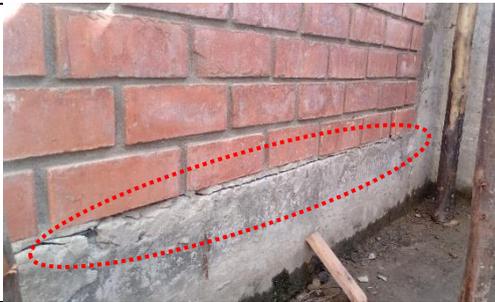
En la imagen se observa que los muros no mantienen la horizontalidad respecto uno del otro.	En la imagen se observa una junta fría entre el muro de ladrillo y el sobrecimiento.

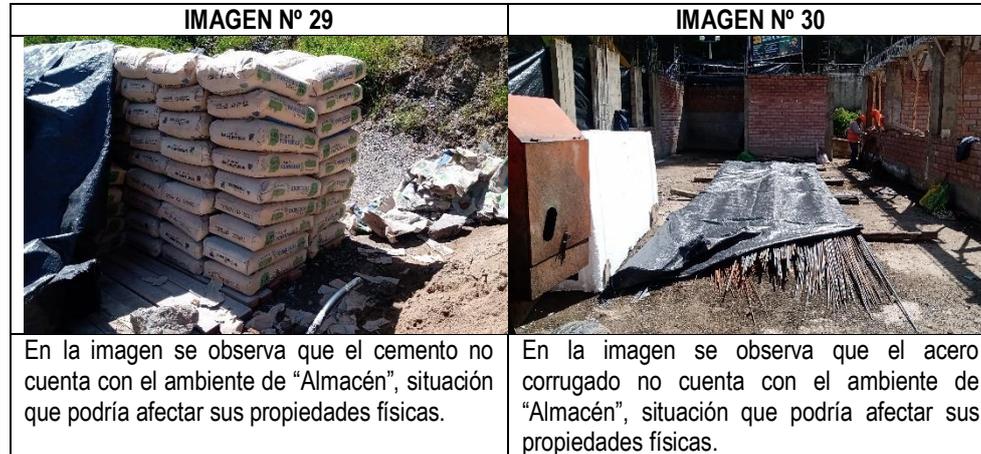
Al respecto, se debe precisar que, en la visita de campo se observó que el cemento y el acero no contaban con un ambiente adecuado para su almacenamiento, estando prácticamente a la intemperie; es decir, no contaban con un techo o llámese propiamente

dicho un “Almacén”, la única manera de protección ante eventos climatológicos es una manta de costal de color negro, tal como se muestra continuación:

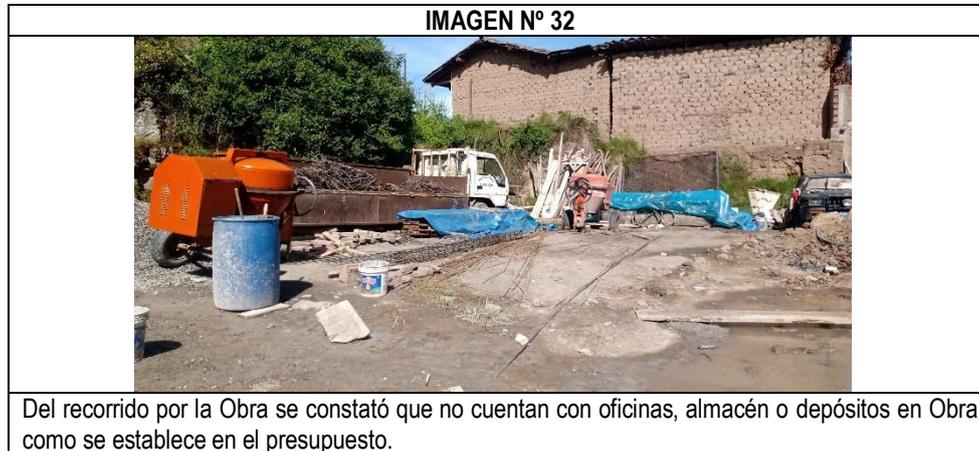
Al respecto, se debe precisar que la Obra no cuenta con oficinas, almacén o depósito lo que significa que no cuenta con un área que sirva de comedor para el personal, tal como se muestra continuación:

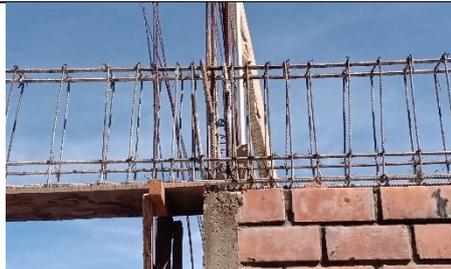
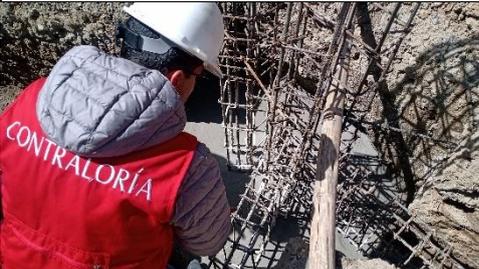
<b>IMAGEN N° 34</b>	<b>IMAGEN N° 35</b>

De acuerdo a la visita de campo, se pudo observar que se estaba realizando el encofrado para la losa aligerada sin haber realizado previamente la limpieza del óxido en las vigas; asimismo, no se realizó la reparación de las cangrejeras en las columnas y placas de concreto armado, tal como se muestra en las imágenes siguientes:

En la imagen se aprecia que el acero longitudinal y transversal de la viga presenta corrosión (óxido), sin embargo, se viene realizando el encofrado de la losa aligerada.	En la imagen se aprecia que el acero longitudinal y transversal de las vigas de cimentación y columnas presentan corrosión (óxido).
<b>IMAGEN N° 36</b>	<b>IMAGEN N° 37</b>

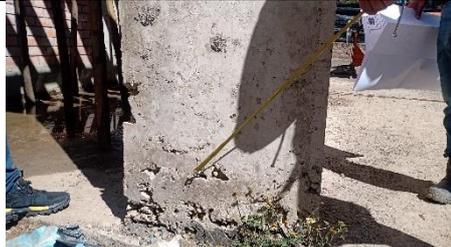
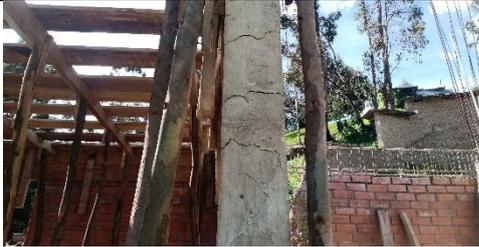
En la imagen se aprecia que las columnas y placas presentan cangrejeras las cuales no se ha reparado; sin embargo, se viene realizando el encofrado de la losa aligerada.	En la imagen se aprecia que las columnas y placas presentan fisuras las cuales no se han reparado; sin embargo, se viene realizando el encofrado de la losa aligerada.
