INFORME DE VISITA DE CONTROL
N° 041-2023-OCI/0341-SVC

**“MEJORAMIENTO Y REHABILITACIÓN DE LA PLAZA
DE ARMAS DEL DISTRITO DE CABANA – PROVINCIA
DE PALLASCA – DEPARTAMENTO DE ÁNCASH”**

PERÍODO DE EVALUACIÓN:
DEL 23 DE OCTUBRE AL 27 DE OCTUBRE DE 2023

CABANA, 8 DE NOVIEMBRE DE 2023

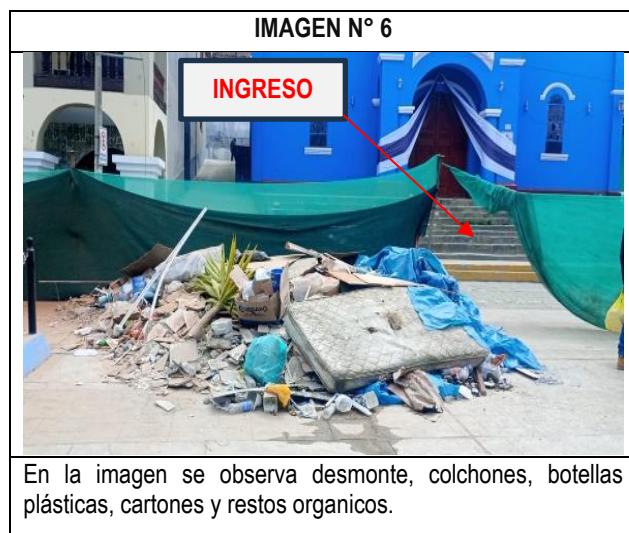
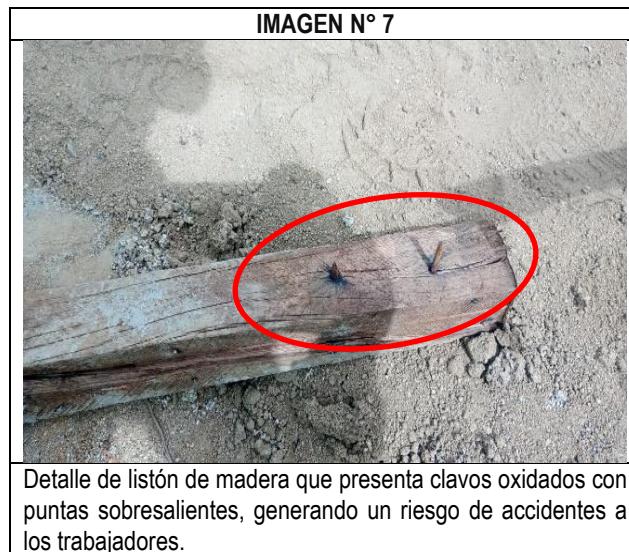
De acuerdo a la inspección in situ, se observó que existe acumulación de desmonte, colchones, plásticos, materia orgánica entre otros desperdicios al ingreso de la obra, los cuales, algunos no son propios de la obra, situación que podría generar focos infecciosos

Asimismo, se observó la falta de limpieza de los elementos utilizados durante la construcción; es decir, existen listones de madera con punta de clavos oxidados sobresaliendo de dichos elementos, tal como se muestra en las imágenes siguientes:

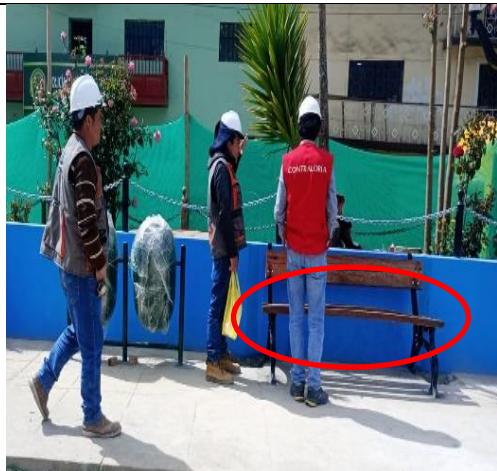
De acuerdo a la visita técnica, se observó que, de los trabajos ejecutados existen listones de maderas pintados y barnizados, los cuales presentan deformaciones y rajaduras; en ese contexto, el representante común del contratista dejó consignado en acta que se considera el cambio de dichos elementos con el fin de mejorar la calidad de la obra, los hechos mencionados se muestran en las imágenes siguientes:

<p>La madera barnizada colocado en las bancas presenta deformación (pandeo).</p>

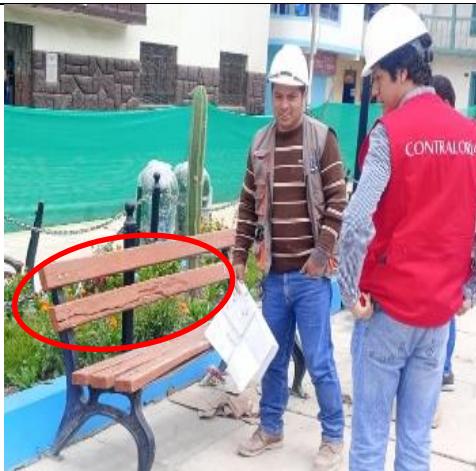
<p>La madera existente en las bancas presentan deformaciones y rajaduras; además, se encuentra en mal estado.</p>

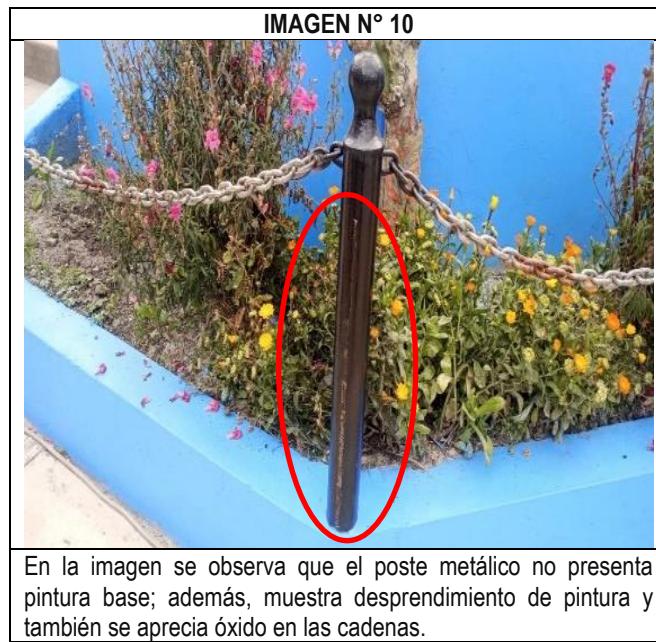
De acuerdo a la visita a la obra, se observó que los trabajos ejecutados en las barandas metálicas, presentan grumos de pintura en la superficie; asimismo, no cuentan con pintura base para proteger al metal de las condiciones atmosféricas; además, se evidenció que la pintura colocada no tiene adherencia al metal, debido a que la pintura colocada se desprende con facilidad.

Con respecto, a esta subpartida; cabe indicar, que en el Expediente Técnico en las consideraciones generales de las especificaciones técnicas no precisan como se ejecutará esta subpartida; es decir, no detalla el uso de limpieza de polvo, lijado, uso de anticorrosivos o pintura base para garantizar mejor adherencia de la pintura.

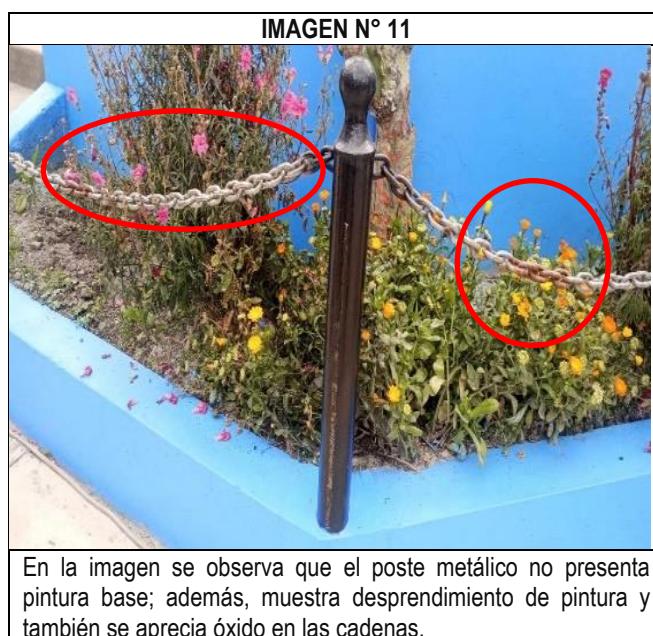
De acuerdo a la visita a la obra, se observó que las cadenas presentan gran cantidad de óxido y que, se viene realizando el pintado de las mismas sin utilizar algún removedor de óxido o limpieza de las mismas para garantizar una mejor adherencia de la pintura a las cadenas, lo cual el supervisor y el residente no estarían cumpliendo con garantizar la calidad de la subpartida mencionada, los hechos mencionados se muestran en las imágenes siguientes:

Con respecto, a esta subpartida; cabe indicar, que las consideraciones generales de las especificaciones técnicas no precisan como se ejecutará esta subpartida; es decir, no detalla el uso de limpieza de polvo, lijado, uso de anticorrosivos o pintura base para garantizar mejor adherencia de la pintura.

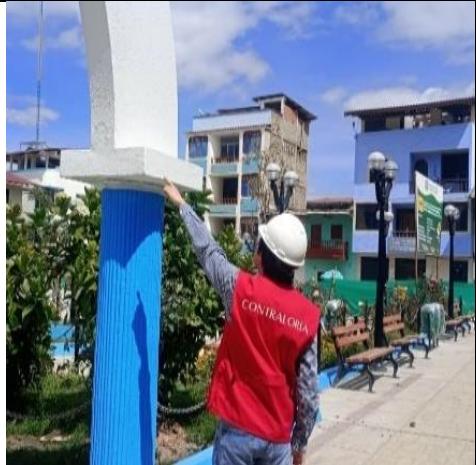
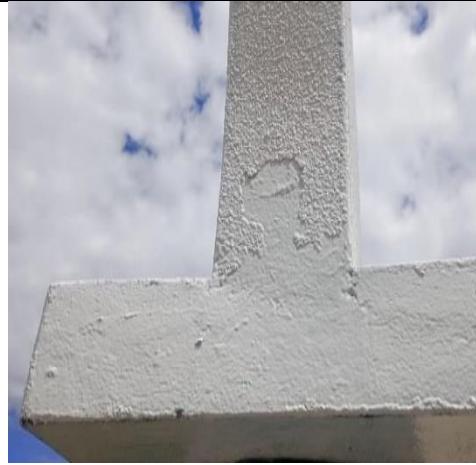
IMAGEN N° 12	IMAGEN N° 13

homogénea, lo cual el supervisor y el residente no estarían cumpliendo con garantizar la calidad del acabado de la subpartida mencionada, el hecho mencionado se muestra en las imágenes siguientes:

En la imagen se observa deficiente acabado en la pintura del arco.	Detalle del deficiente acabado de la pintura colocada en el arco, presenta grumos y porosidad.

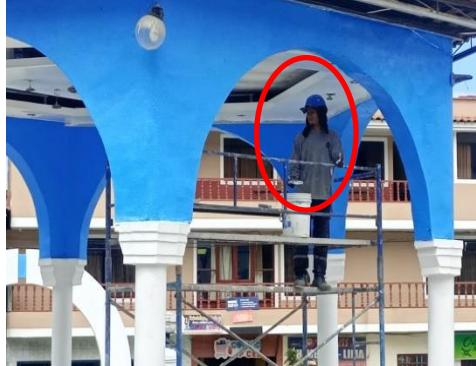
Se observa personal obrero encargado de de pintar el techo de la glorieta, no cuenta con el equipo protección personal (lentes).

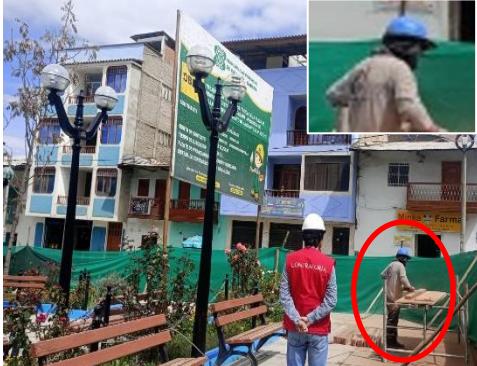
Se observa personal obrero encargado de pulir la madera, no cuenta con el equipo protección personal adecuado (máscara antipolvo).
