**INFORME DE VISITA DE CONTROL  
N° 044-2023-OCI/0341-SVC**

**“EJECUCIÓN DE LA OBRA: MEJORAMIENTO DE LA  
INFRAESTRUCTURA DEL PALACIO MUNICIPAL DEL  
DISTRITO DE CABANA - PROVINCIA DE PALLASCA -  
DEPARTAMENTO DE ÁNCASH”**

**PERÍODO DE EVALUACIÓN:  
DEL 24 AL 30 DE OCTUBRE DE 2023**

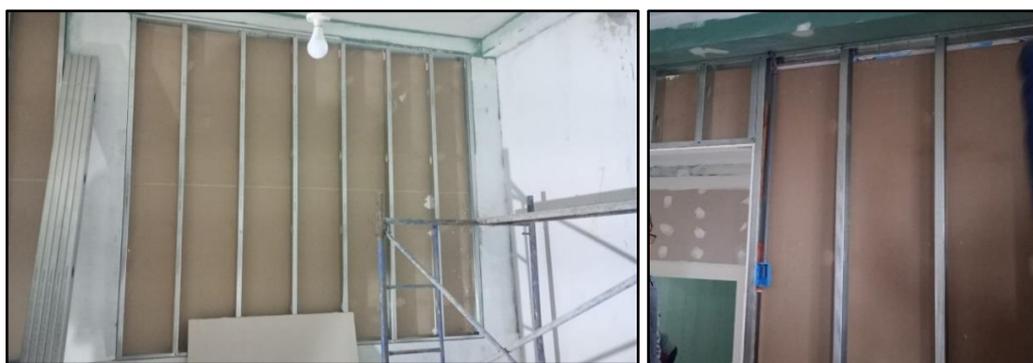
Como se puede observar en las imágenes precedentes, para la colocación de la tabiquería de drywall en interiores, en medio de las placas se yeso se considera el uso de lana de fibra de vidrio de un espesor de 90mm y con una densidad de 10 kg/m<sup>3</sup>. Dicho elemento cumpliría la función de aislante térmico para la estructura.<sup>4</sup>

Sin embargo, durante la inspección física a la obra realizada el 25 de octubre de 2023, la comisión de control constató que la empresa contratista no incluye la colocación de la lana de fibra de vidrio dentro de los muros de drywall, como indica en los planos, sino que **ese espacio se dejó vacío**, situación que se consignó en el acta n.º 014-2023-OCI/MPP, acta de verificación física a la obra.

#### **IMÁGENES N° 5 Y 6 TABIQUERÍA DE DRYWALL INSTALADA EN OBRA**

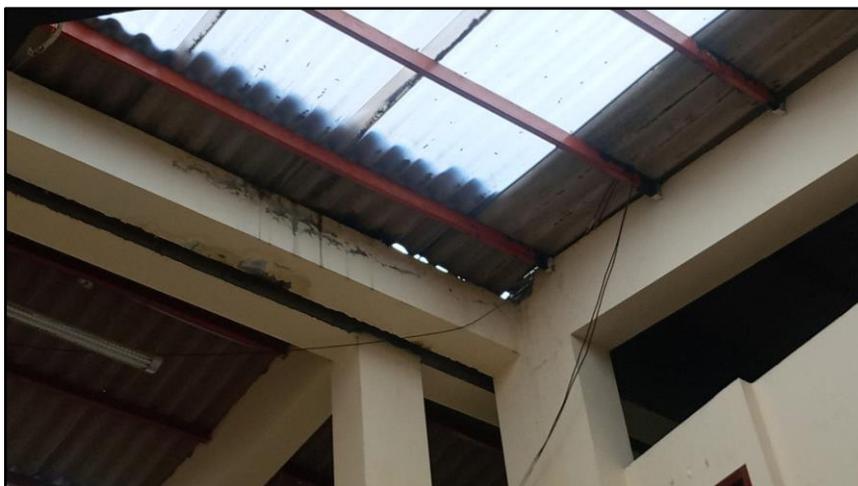
De la visita realizada a la ejecución de la obra, se advirtió la presencia de lluvias constantes en la ciudad de Cabana, lugar de ejecución de la obra. A ello, se observó la presencia de filtraciones de agua de lluvia en el techo del cuarto nivel del Palacio Municipal, la cual llegó a alcanzar hasta el tercer nivel, como se puede apreciar en la siguiente imagen:

**IMAGEN N° 7**  
**FILTRACIONES DE AGUA DE LLUVIA EN TECHO DE CUARTO NIVEL**

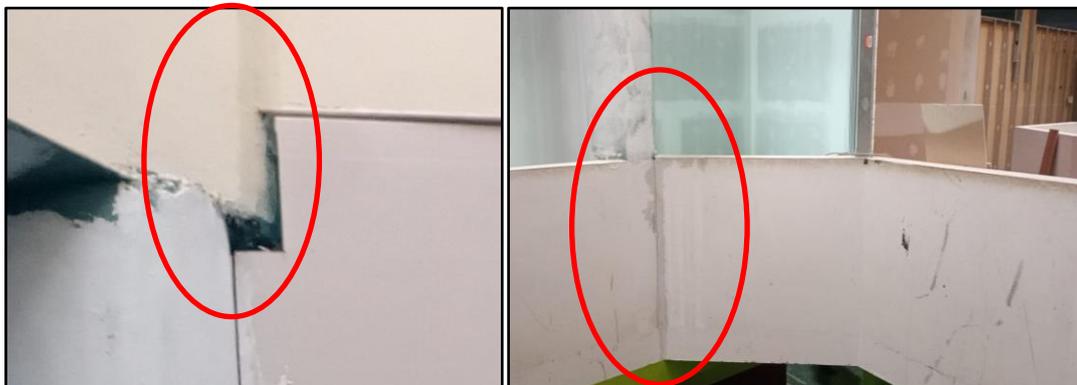
Si bien el presente proyecto no contempla algún tipo de mantenimiento y/o reparación de los techos del cuarto nivel del Palacio Municipal, se advierte que las filtraciones presentes en la actual infraestructura llegan a alcanzar la nueva tabiquería de drywall, ubicada en el tercer nivel.

**IMÁGENES N° 8 Y 9**  
**FILTRACIONES DE AGUA DE LLUVIA ALCANZANDO LA NUEVA INFRAESTRUCTURA DEL TERCER NIVEL**

Adicionalmente, se debe precisar que el material utilizado para la tabiquería de drywall consta de placas de Yeso-Cartón Volcanita® tipo ST sujetadas a rieles de acero galvanizado<sup>6</sup>. A esto, debe mencionarse que, de acuerdo a la composición de las placas (núcleo de yeso y aditivos especiales, revestida por ambas caras con papel de alta resistencia), es vulnerable a la humedad, recomendándose evitar su contacto con la lluvia.<sup>7</sup>

Por tanto, la exposición de la nueva tabiquería de drywall al agua de lluvia proveniente de filtraciones del cuarto nivel, puede ocasionar un deterioro prematuro a la nueva infraestructura, afectando la calidad, durabilidad y funcionalidad de la obra.

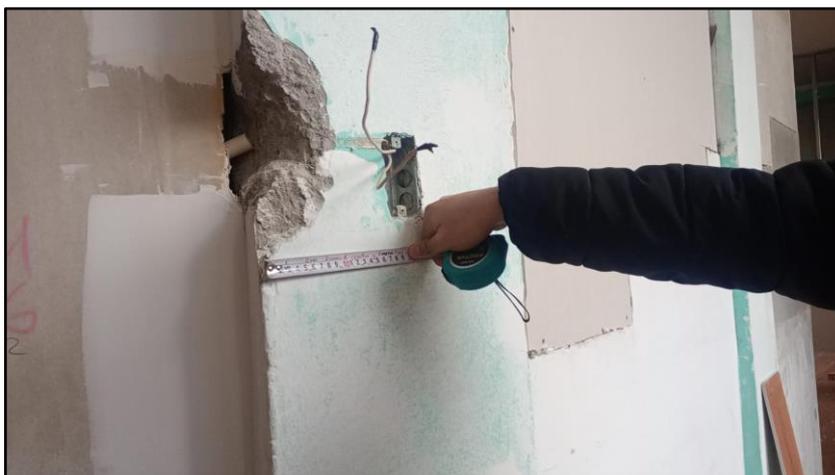
**IMAGEN N° 10**

**AFECTACIÓN DE UNA COLUMNA PARA EL PASO DE UNA TUBERÍA DEL SISTEMA ELÉCTRICO**

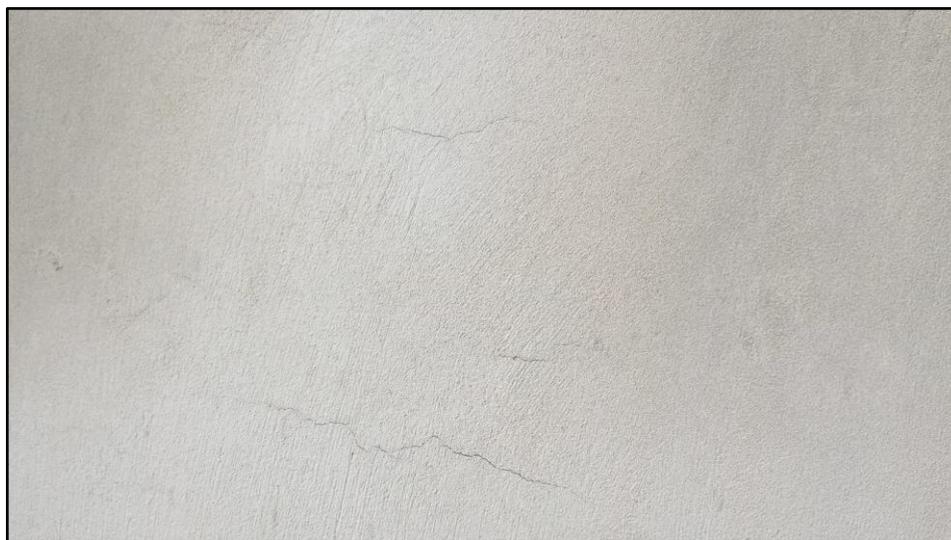
Asimismo, en la fachada del Palacio Municipal, se observa la presencia de estrías, fisuras en el tarrajeo del muro lateral, y desprendimiento de arena fina en algunas zonas del muro, lo que podría ocasionar un deterioro prematuro del tarrajeo; así como, dificultad al momento de realizar el pintado.

**IMAGEN N° 11**  
**PRESENCIA DE ESTRÍAS Y FISURAS EN MURO DE FACHADA LATERAL**
