**INFORME DE VISITA DE CONTROL
Nº 025-2023-OCI/0344-SVC**

**TÉRMINO DE LA EJECUCIÓN DE LA OBRA: “CREACIÓN DE
LA INFRAESTRUCTURA DEPORTIVA DEL CASERÍO SAN
FÉLIX DEL DISTRITO DE MORO - PROVINCIA DE SANTA -
DEPARTAMENTO DE ANCASH”**

**PERÍODO DE EVALUACIÓN:
DEL 31 DE MAYO AL 6 DE JUNIO 2023**

CHIMBOTE, 13 DE JUNIO DE 2023

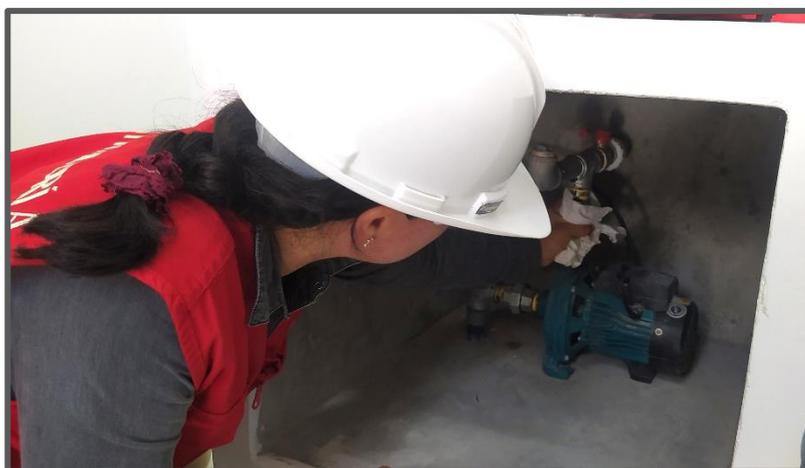
IMAGEN N° 01
VERIFICACIÓN DE CONEXIONES DE ELECTROBOMBA

Durante la inspección realizada el 1 de junio de 2023, se pudo constatar que, la electrobomba instalada² en el ambiente “Área de cisterna” (Denominación descrita en el plano A-01 Arquitectura - Planta general), presenta fugas en sus conexiones, conforme se advierte en las siguientes imágenes:

Como bien puede advertirse, las conexiones de la electrobomba instalada, no se encontrarían bien instaladas, lo que no permitiría el buen funcionamiento del sistema de almacenamiento de agua, así como también, el deterioro prematuro de la tapa de la cisterna no permitiría proteger el agua almacenada en su interior, de una posible contaminación.

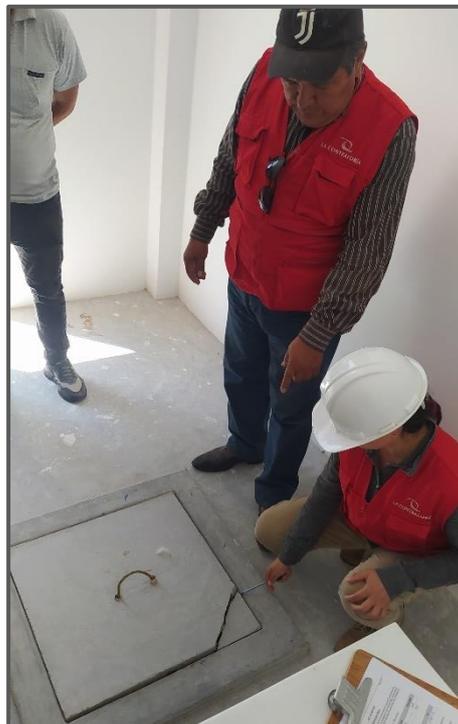
IMAGEN N° 03
TAPA DE CONCRETO DETERIORADA EN CISTERNA

Así también, se constató que la tapa de concreto de la cisterna instalada se encontraba deteriorada, conforme se muestra en la siguiente imagen:

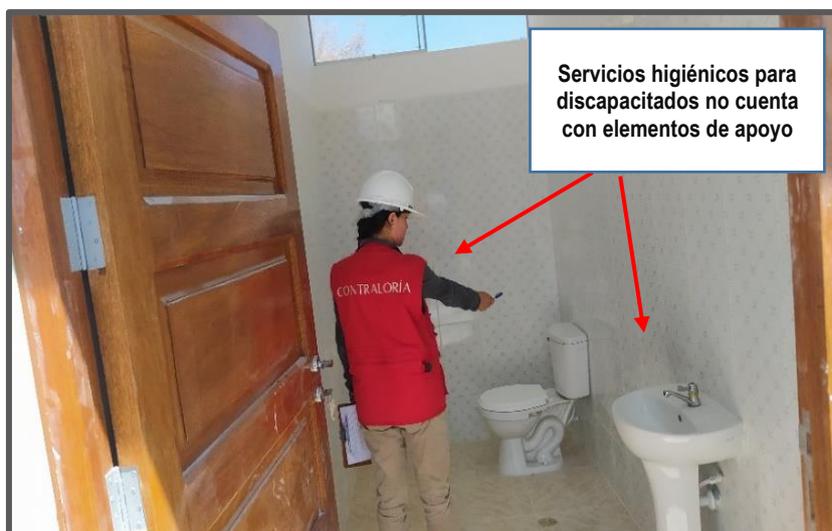
IMAGEN N° 04
SERVICIO HIGIÉNICO PARA DISCAPACITADOS SIN ELEMENTOS DE APOYO

Durante la verificación física realizada el 1 de junio de 2023, por parte del equipo de control, se constató que los servicios higiénicos para discapacitados, no contaba con elementos de apoyo necesarios para ser usado por las personas con la citada condición, conforme se muestra en la siguiente imagen:

de obra, ingeniero Deyvis Fausto Silvestre Velásquez, manifestó⁴ que el expediente técnico no consideraba elementos de apoyo para discapacitados.

Es de indicar que si bien el expediente técnico no describía información respecto de las características técnicas de estos elementos, más solo los planos del proyecto presentaban de forma gráfica su existencia; al haberse culminado con la ejecución de la obra, corresponde al comité de recepción, verificar en su oportunidad la operatividad de las instalaciones realizadas por el contratista y comprobar que estos servicios higiénicos se encuentren en condiciones de ser usado por las personas con discapacidad.

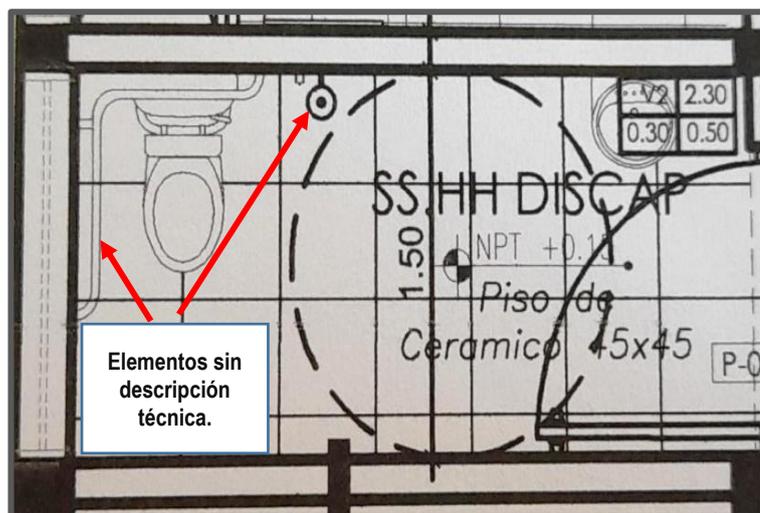
IMAGEN N° 05
DETALLE DE SERVICIO HIGIÉNICO PARA DISCAPACITADOS SEGÚN PLANO A-01

Al respecto, revisada la documentación del expediente técnico, se pudo observar que en el plano A-01 "Arquitectura – Planta general", así como en el plano A-02 "Arquitectura – Cortes Generales", se consideró la construcción del ambiente denominado "Servicios higiénicos para discapacitados", el que a su vez contempla la instalación de elementos que no cuentan con descripción técnica, conforme se muestra en las siguientes imágenes:

Como puede observarse, los planos A-01 y A-02 muestran gráficamente al elemento que se asemeja a una barra de apoyo para discapacitados, sin embargo, este no cuenta con descripción técnica, ni ha sido descrito en las especificaciones técnicas, memoria descriptiva, metrados o análisis de costos unitarios del expediente técnico.

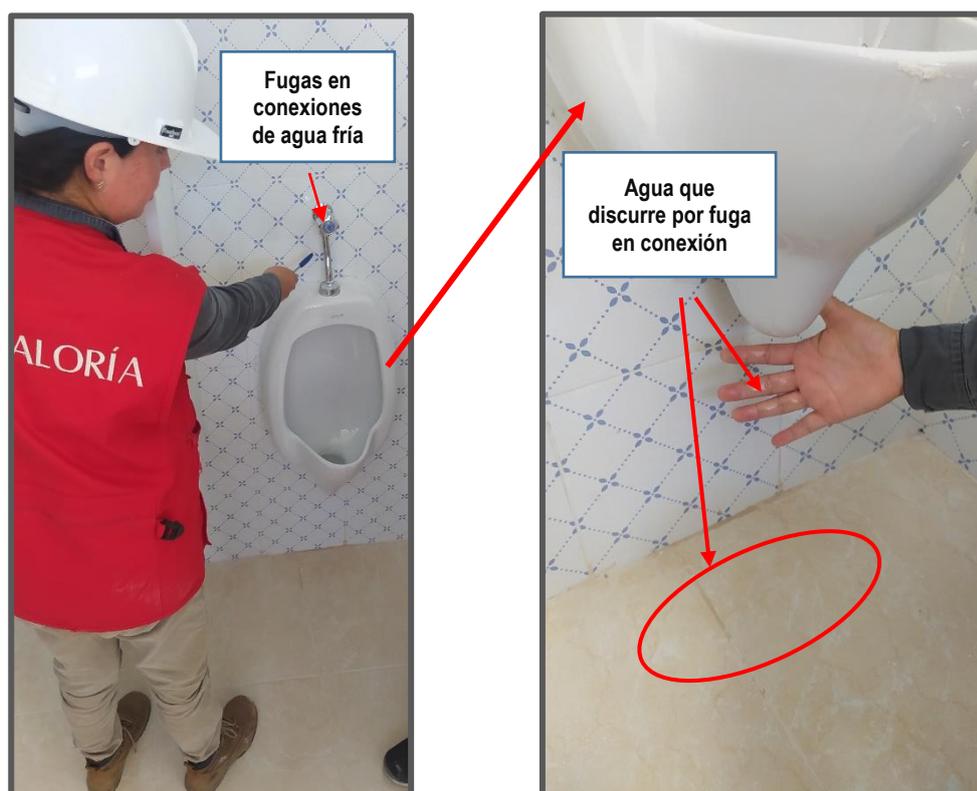
IMAGEN N° 07
FUGAS EN CONEXIONES DE AGUA FRÍA DE URINARIO

Asimismo, durante la visita a obra de 1 de junio de 2023, se pudo comprobar que una de las instalaciones de agua fría en el ambiente denominado “Servicios higiénicos Varones” (Según plano A-01 Arquitectura -Planta general), presentaba fugas en sus conexiones; lo descrito se muestra a continuación:

La situación expuesta podría ocasionar pérdidas del agua que se encuentra en los depósitos de almacenamiento del campo deportivo, afectación a la integridad de los usuarios por caídas ante la presencia de agua en los pisos, así como aumentando el costo de la tarifa de agua.

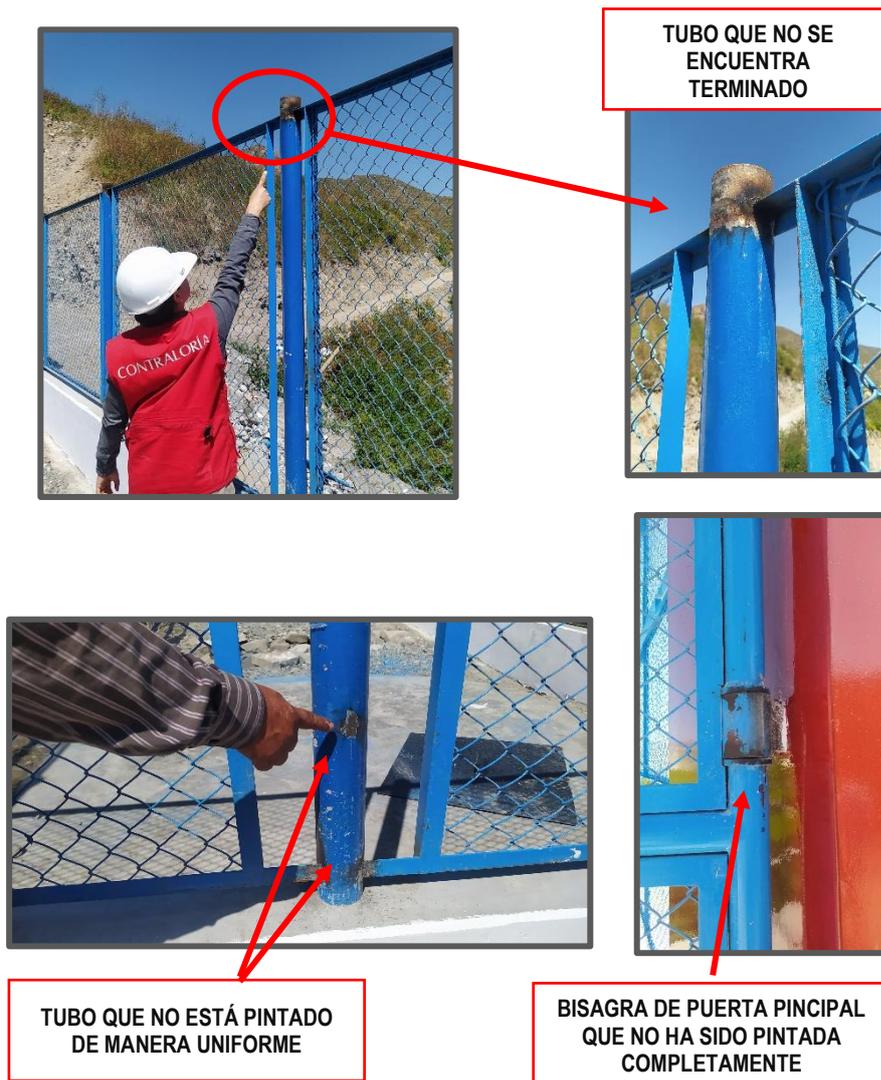
IMAGEN N° 08
TUBOS Y ACCESORIOS DE CERCO METÁLICO CON PRESENCIA DE SOLDADURA Y SIN PINTURA

De la visita realizada el 1 de junio de 2023, se pudo constatar que algunos de los tubos del cerco metálico de la obra, presentaban restos de trabajos de soldadura realizada y sin haber sido cubiertos con pintura, tal como se muestra en las siguientes imágenes:

Como puede observarse, las especificaciones técnicas del expediente técnico establecen que los tubos del cerco metálico deben presentar determinadas características y acabados en su superficie; no obstante, la valorización n.º 5 fue aprobada a través de carta n.º 015-2023-CSSF/RO-WABA de 5 de junio de 2023, por parte de la supervisión, señalando la culminación de esta partida pese a las evidentes faltas de acabado en la superficie de los tubos metálicos instalados en la obra, como bien se aprecia en las imágenes precedentes.

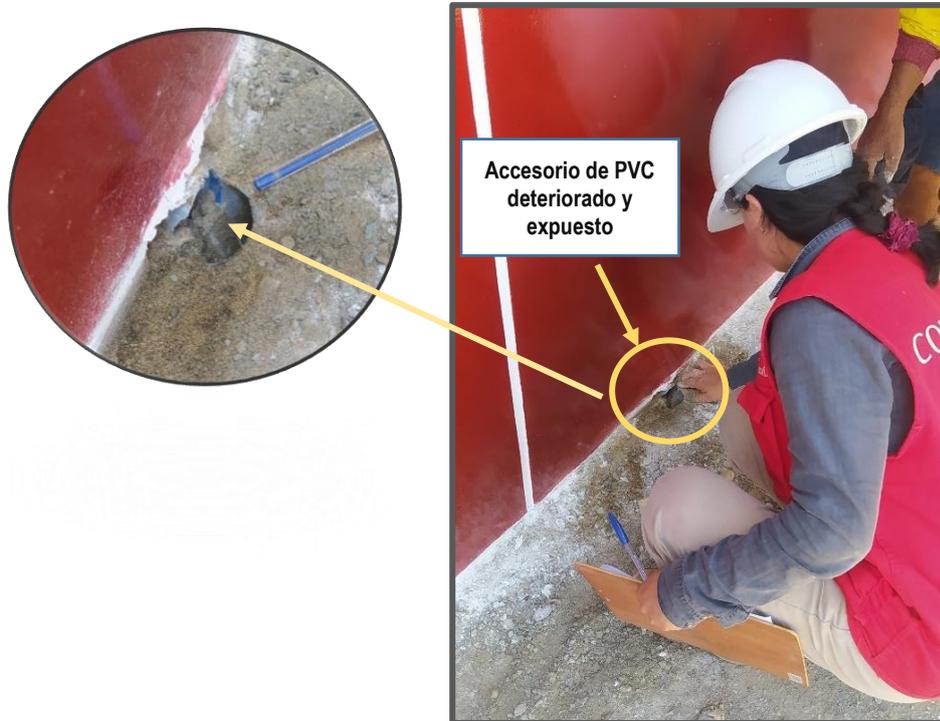
IMAGEN N° 09
ACCESORIO DE PVC DETERIORADO Y EXPUESTO
UBICADO EN LA PARTE POSTERIOR DE VESTUARIOS DE DAMAS

Se pudo constatar durante la verificación realizada el 1 de junio de 2023, la existencia de un accesorio de PVC, ubicado en la parte posterior e inferior del muro que colinda con el ambiente denominado: “Vestuario damas” (según plano A-01 “Arquitectura – Planta general”), en estado deteriorado y expuesto, que pertenecería a la red de desagüe, conforme se muestra en la siguiente imagen:

Los hechos expuestos denotan la falta de cumplimiento por parte del contratista, al no realizar el tendido de la red de desagüe conforme a lo establecido en el expediente técnico aprobado, así como la falta de control permanente y directo de la ejecución de estas partidas por parte de la supervisión, toda vez que, de acuerdo a la información alcanzada por la Entidad, no se realizó modificaciones posteriores a su aprobación, ni se aprobó adicionales de obra que justifiquen la modificación del trazo de la red de desagüe de la obra.

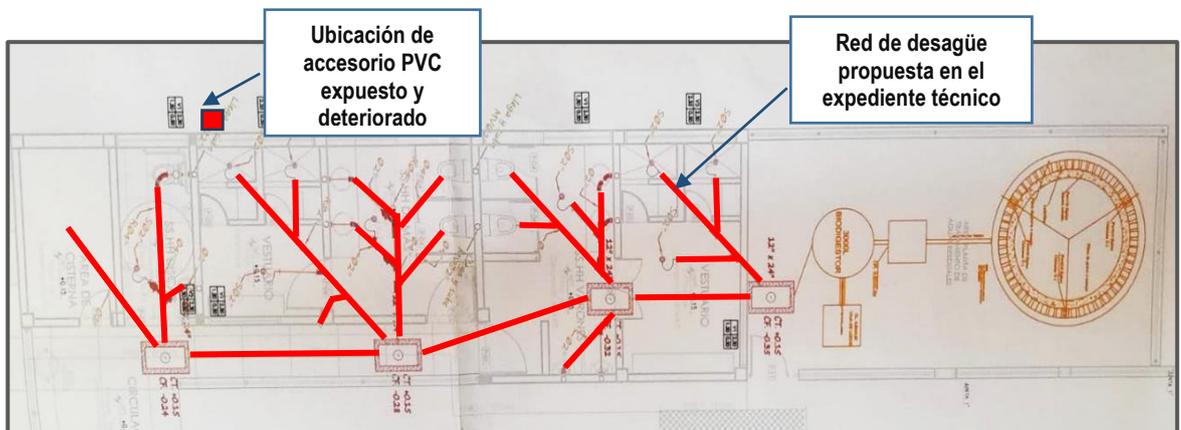
IMAGEN N° 10
TRAZO DE LA RED DE DESAGÜE SEGÚN PLANO IS-03 “INSTALACIONES SANITARIAS – RED DE DESAGÜE”

En relación a lo mencionado, el plano IS-03 “Instalaciones sanitarias – Red de desagüe”, establece que todas las conexiones y tuberías de PVC proyectadas para esta red de evacuación, deben ser conducidas a una planta de tratamiento de aguas residuales que forma parte del proyecto, advirtiéndose que el accesorio de PVC encontrado por el equipo de control, no se encuentra dentro de este trazo de tuberías propuesto en el citado plano, conforme se muestra a continuación:

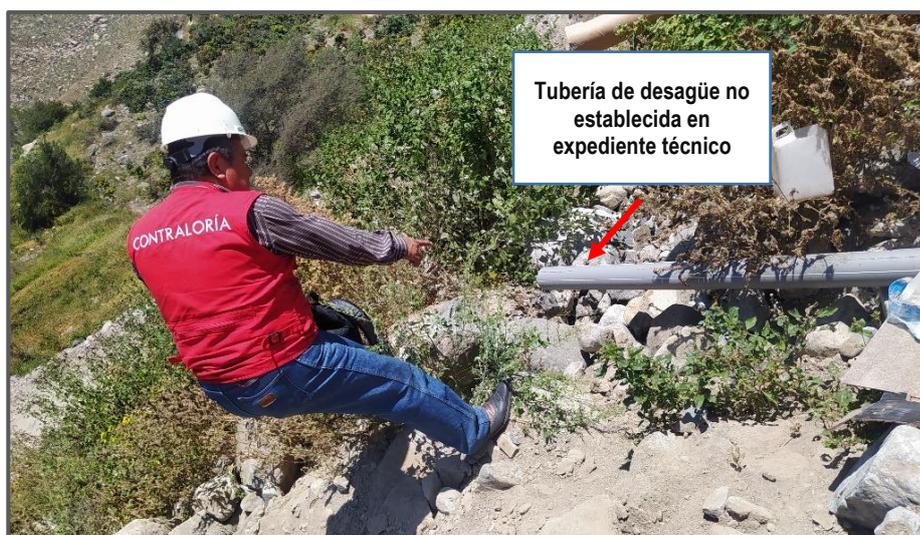
IMAGEN N° 11
TUBERIA QUE CONDUCE AGUAS RESIDUALES Y QUE NO ESTÁ ESTABLECIDA EN EL EXPEDIENTE TÉCNICO

Asimismo, revisados los aparatos sanitarios a fin de verificar su funcionamiento, se pudo comprobar que las aguas residuales provenientes de duchas y lavatorios, discurren por el accesorio de PVC encontrado; lo que demostraría que durante la ejecución de la obra, la red de desagüe no fue ejecutada conforme a lo establecido en los planos del expediente técnico aprobado; es más, se pudo constatar que estas aguas residuales son conducidas a través de una tubería y vertidas en zona cercana a la obra donde habitan comunidades campesinas; lo descrito se muestra a continuación:

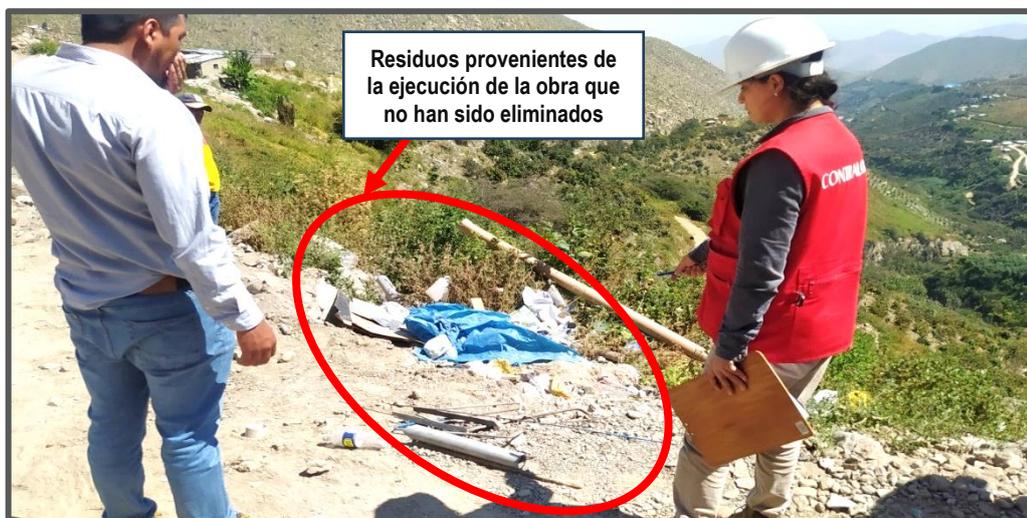
**IMAGEN N° 12
RESIDUOS PROVENIENTES DE LA EJECUCIÓN DE LA OBRA**

De la verificación física realizada el 1 de junio de 2023, la comisión de control constató en el exterior de la obra, la presencia de residuos sólidos, proveniente de la ejecución, tales como restos de acero corrugado, cobertores plásticos, envases de pintura, botellas plásticas, restos de tubos de PVC, cartón, entre otros materiales; lo descrito se muestra en las siguientes imágenes:

Al respecto, de la revisión efectuada al documento denominado “Informe de impacto ambiental”, adjunto a la valorización n.º 5 correspondiente al periodo del 1 al 28 de mayo de 2023, se pudo advertir que no describe el tratamiento y/o lugar autorizado para la disposición final de los residuos generados durante la ejecución de la obra, pues solo hace referencia a labores de mitigación de polvo, orden, limpieza y charlas de seguridad.
