**INFORME DE HITO DE CONTROL
N° 018-2023-OCI/0367-SCC**

**“MEJORAMIENTO DEL SERVICIO DE EDUCACIÓN PRIMARIA
EN LA IE N° 38464 DE LA LOCALIDAD DE TACA, DISTRITO
DE CANARIA - VÍCTOR FAJARDO - AYACUCHO”**

HITO DE CONTROL N° 2: EJECUCIÓN DE LA OBRA

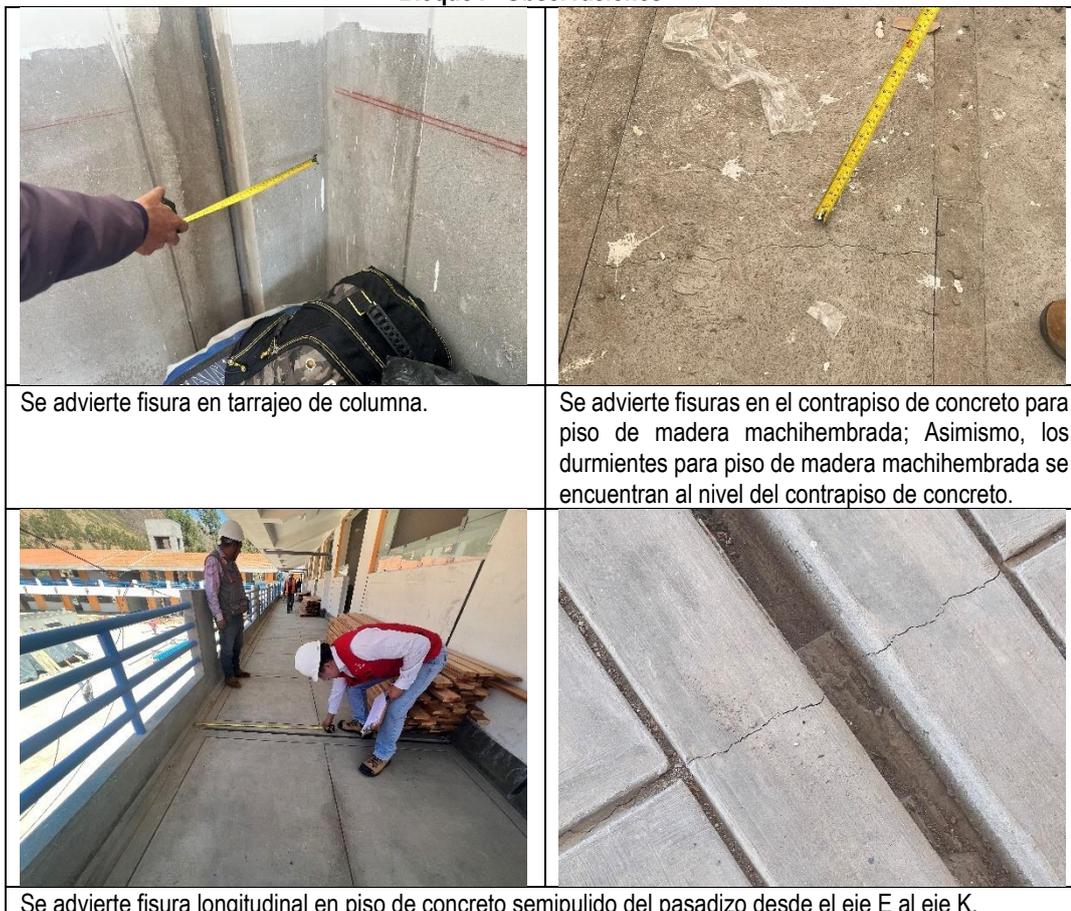
**Imágenes n.ºs 1 al 6
Bloque I - Observaciones**

Se advierte fisura en tarrajeo de columna.

Se advierte fisuras en el contrapiso de concreto para piso de madera machihembrada; Asimismo, los durmientes para piso de madera machihembrada se encuentran al nivel del contrapiso de concreto.

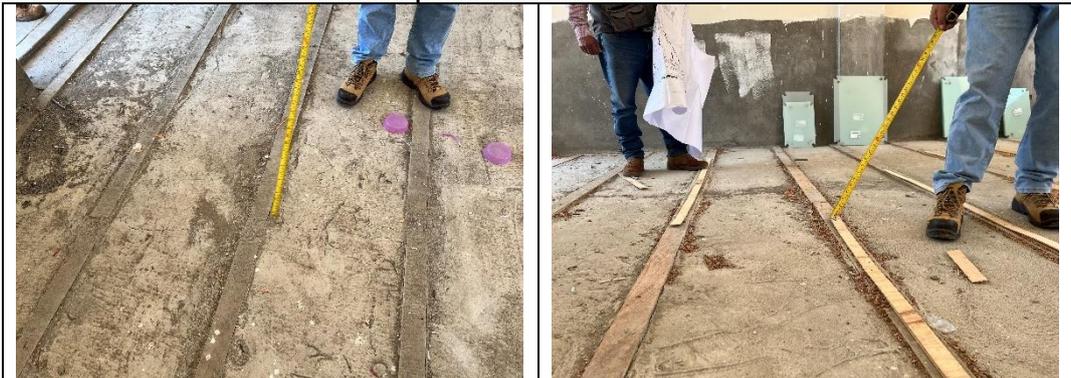
Se advierte que los durmientes para piso de madera machihembrada se encuentran al nivel del contrapiso de concreto. Asimismo, se observa colocación de triplay sobre los durmientes.

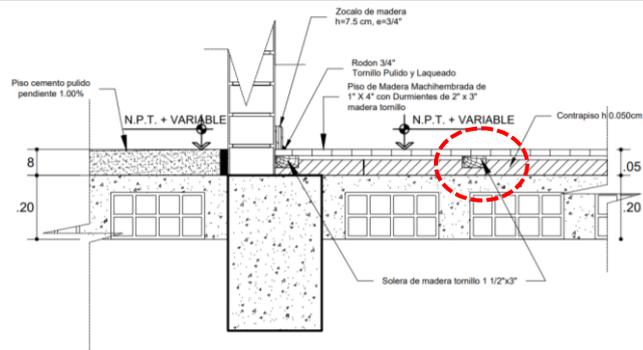
Plano: Detalle de pisos; Lamina: D – 14

Detalla la colocación de piso machihembrado, y una separación entre el contrapiso y el piso de madera machihembrada, de 1cm aprox.

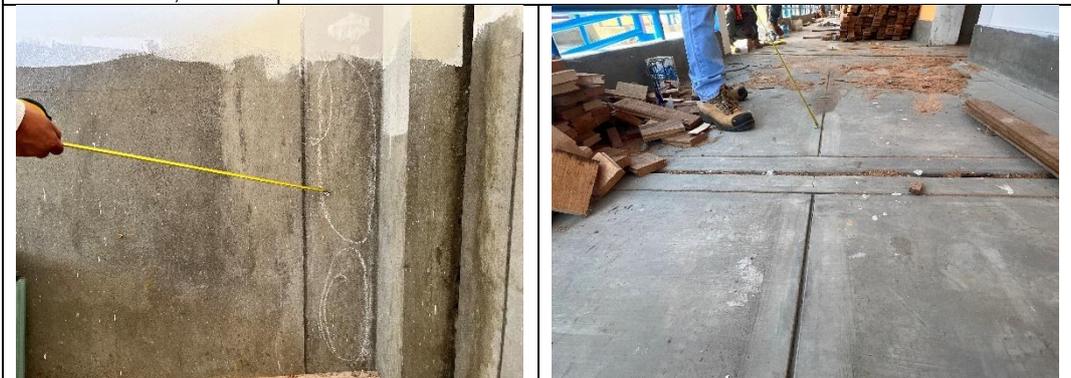
Se advierte fisuras en tarrajeo de columna.

Se advierte fisura longitudinal en piso de concreto semipulido del pasadizo desde el eje 8 al eje 16.

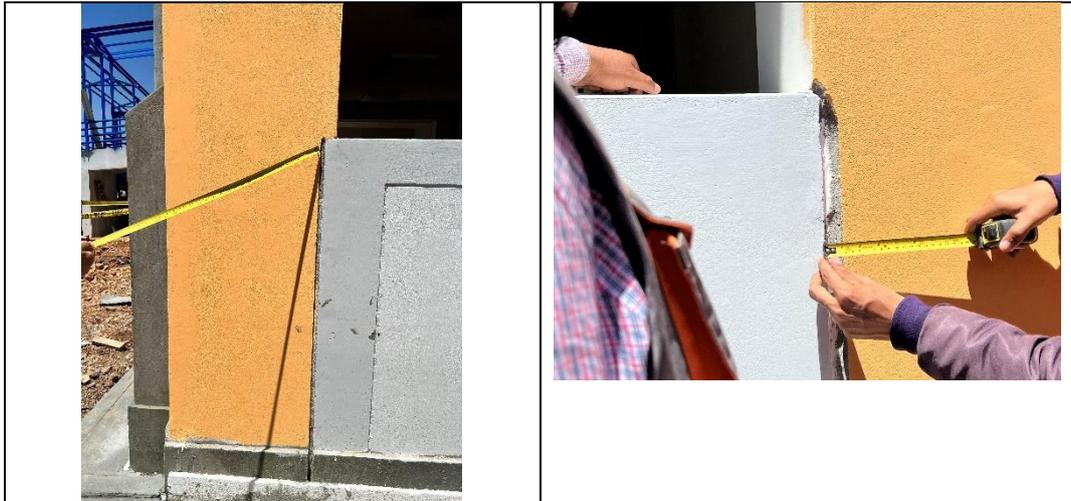
En la parte posterior del Bloque II, se advierte que el tarrajeo de las columnas y las columnetas de confinamiento no siguen su propia alineación.

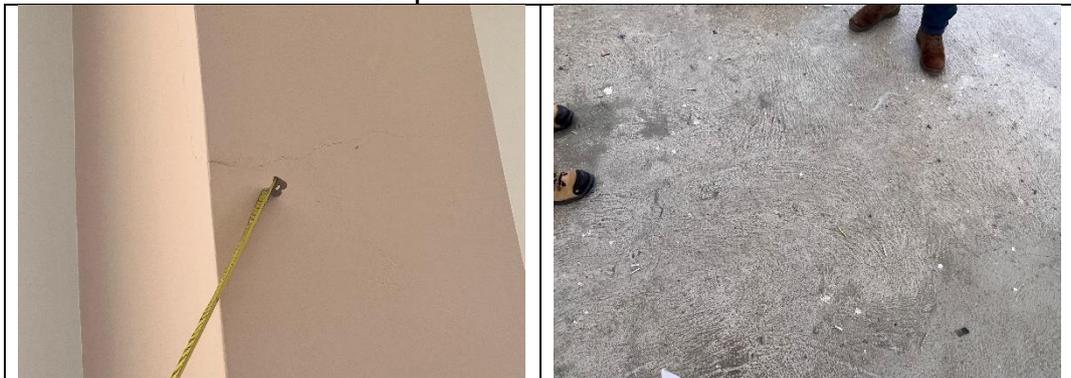
Imágenes n.°s 15 al 18
Bloque III - Observaciones

Se advierte fisuras en tarrajeo en la columna

Se evidencia fisuras en contrapiso de concreto

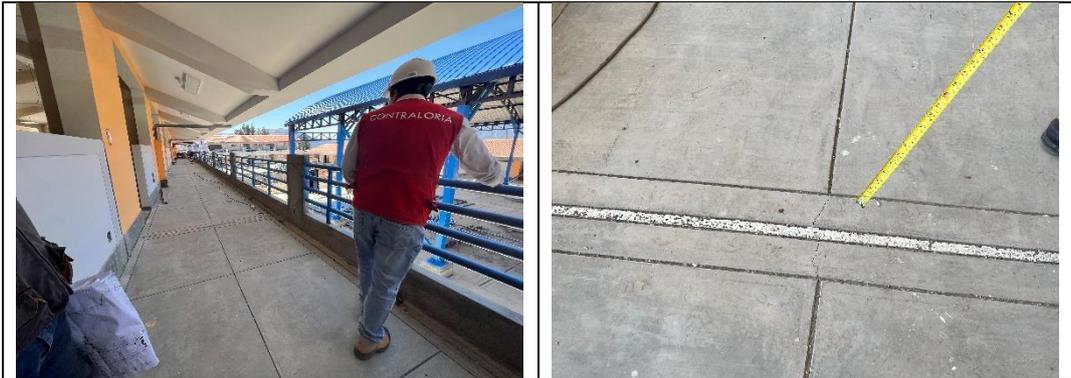
Se advierte fisura longitudinal en piso de concreto semipulido del pasadizo desde el eje 18 al eje 25.

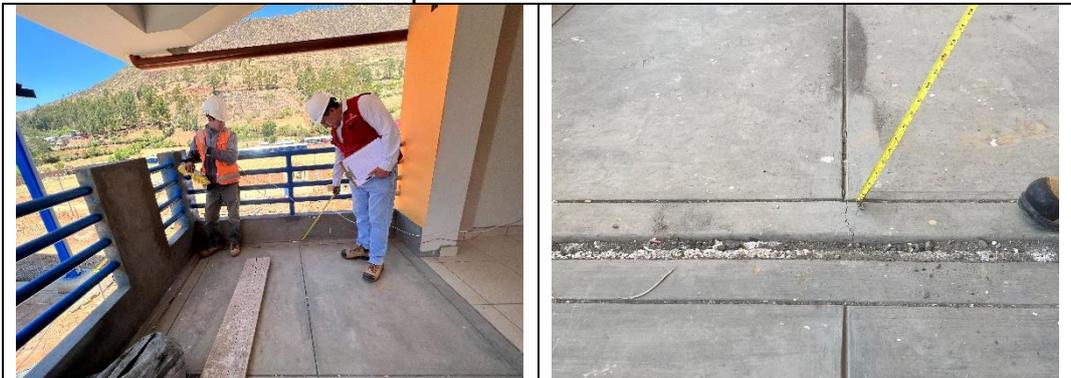
Imágenes n.°s 19 y 20
Bloque IV - Observaciones

Se advierte fisura longitudinal en piso de concreto semipulido del pasadizo desde el eje 40 al eje 42.

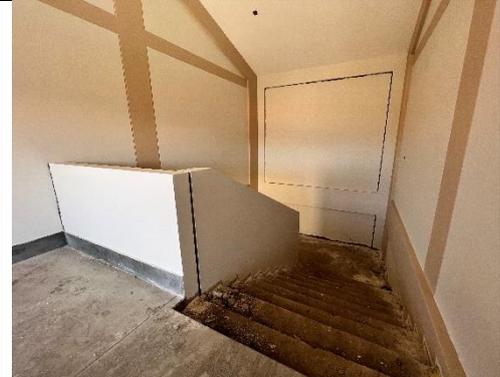
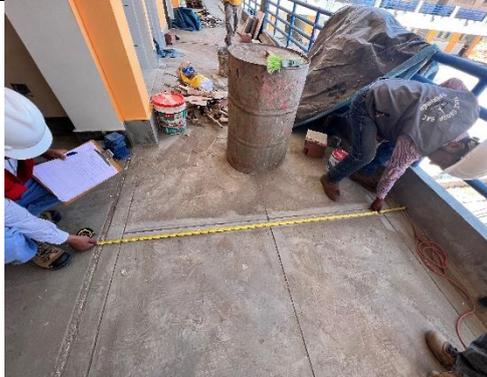
Imágenes n.ºs 21 y 22
Observaciones – Escalera tipo II

<p>No se advierte acabado en escalera, no se advierte carpintería metálica (barandas, pasamano).</p>	<p>Se advierte fisura longitudinal y transversal en piso de concreto semipulido del pasadizo desde el eje 39 al eje 38. (2do piso).</p>

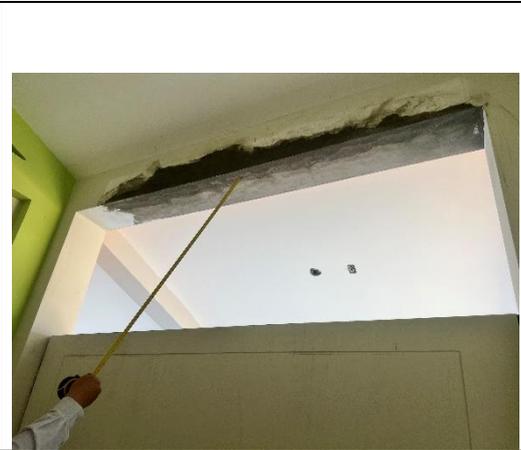
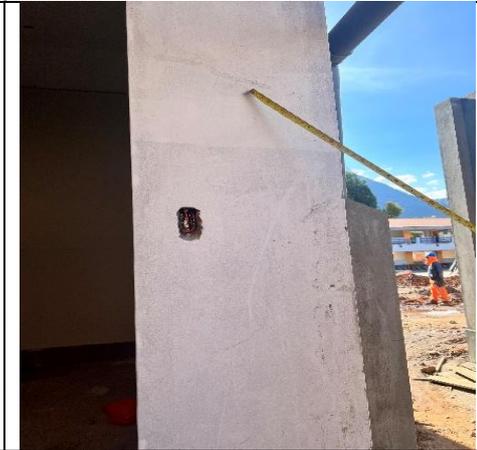
Imágenes n.ºs 23 y 24
Observaciones – Bloque V

<p>Se advierte resane en tarrajeo de viga</p>	<p>Se advierte fisura en tarrajeo de columna</p>

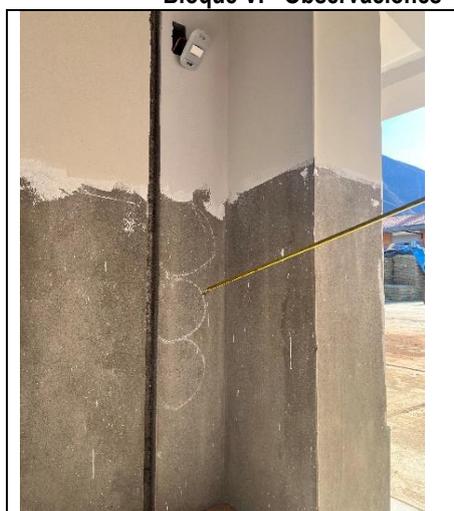
Imagen n.º 25
Bloque VI - Observaciones

Se evidencia fisuras en tarrajeo de columna.

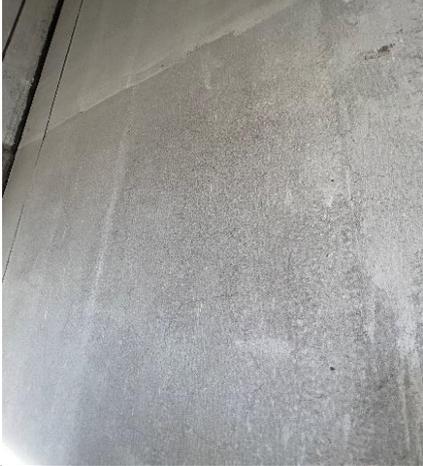
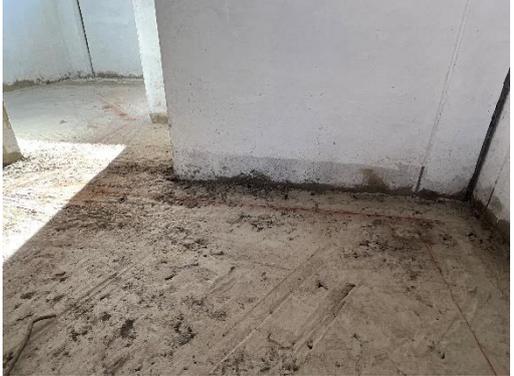
Imágenes n.ºs 26 y 27
Bloque VII - Observaciones

Se advierte fisuras en tarrajeo de muro.	Se advierte fisuras en falso piso; se advierte segregación de concreto.

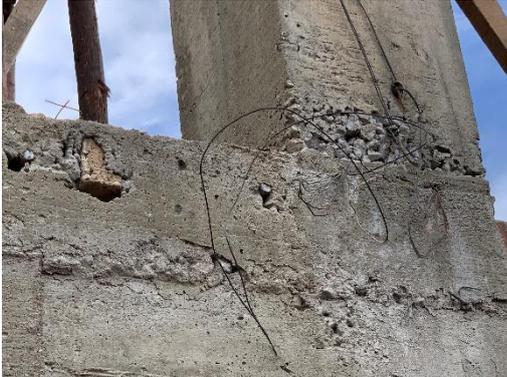
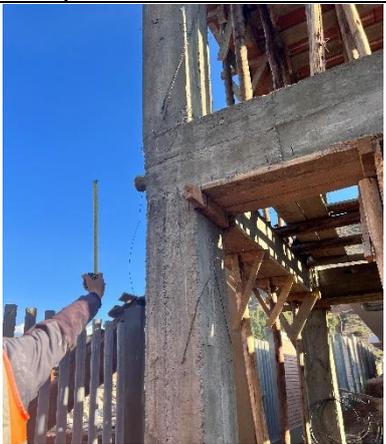
Imágenes n.ºs 28 y 29
Observaciones – Plataforma de tanque

Se advierte cangrejas en columna	Se advierte desaplomo de 2cm de la columna C-1 entre los ejes B y 1.

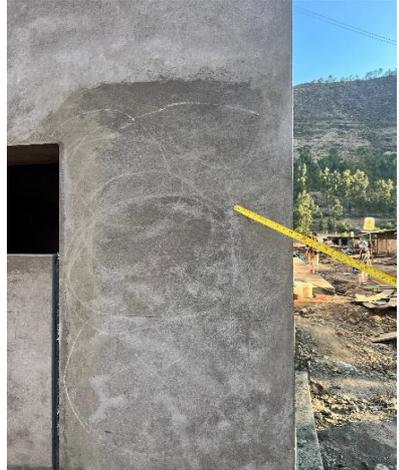
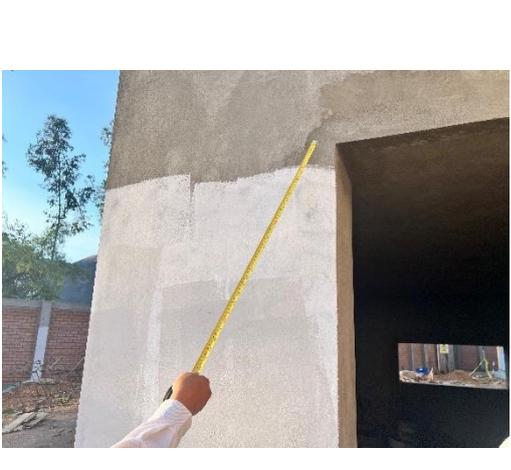
Imágenes n.ºs 32 y 33
Observaciones – Tanque elevado y cisterna

Se evidencia fisura en tarrajeo de columna C-1 entre los ejes B y 2.	Se evidencia fisura en tarrajeo de columna C-1 entre los ejes A y 1.

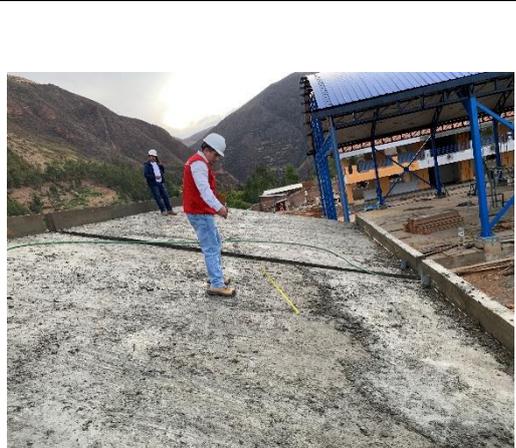
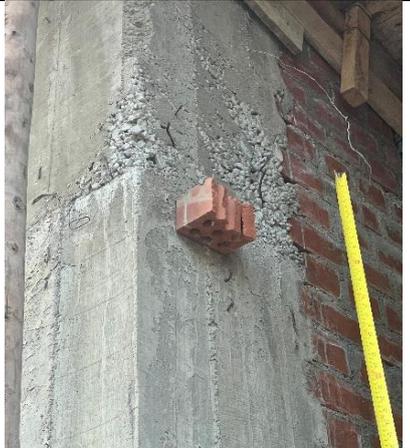
Imágenes n.ºs 34 y 35
Observaciones – Bloque VIII Grupo electrógeno

Se evidencia cangrejera y segregación del concreto en losa aligerada.	Se evidencia cangrejeras en columna C-2 entre los ejes 1 y B.

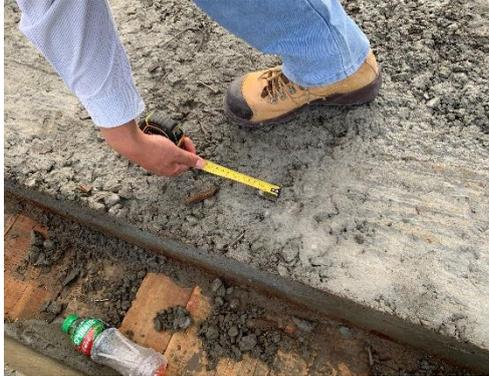
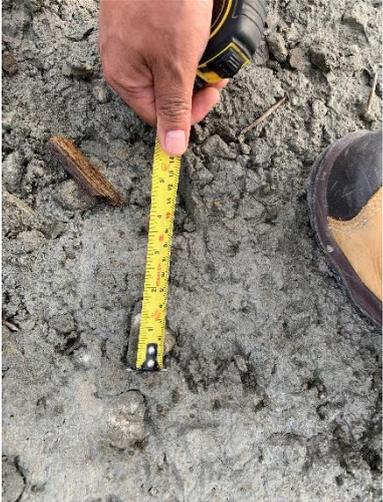
Se evidencia cangrejera y segregación del concreto en losa aligerada.

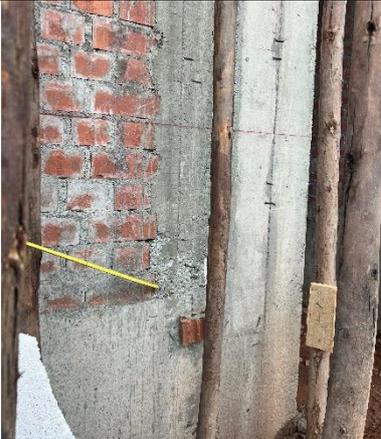
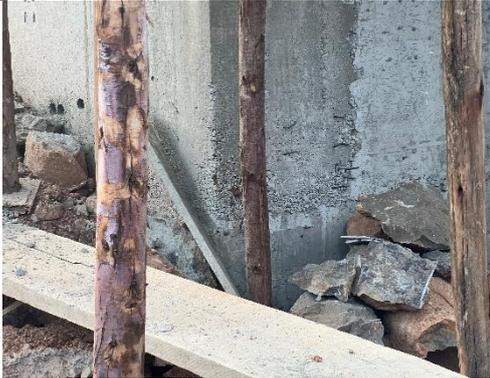
Se evidencia cangrejeras en columna C-2 entre los ejes 1 y B.	Se evidencia cangrejeras en columneta adyacente a la columna C-2 entre los ejes 3 y A.

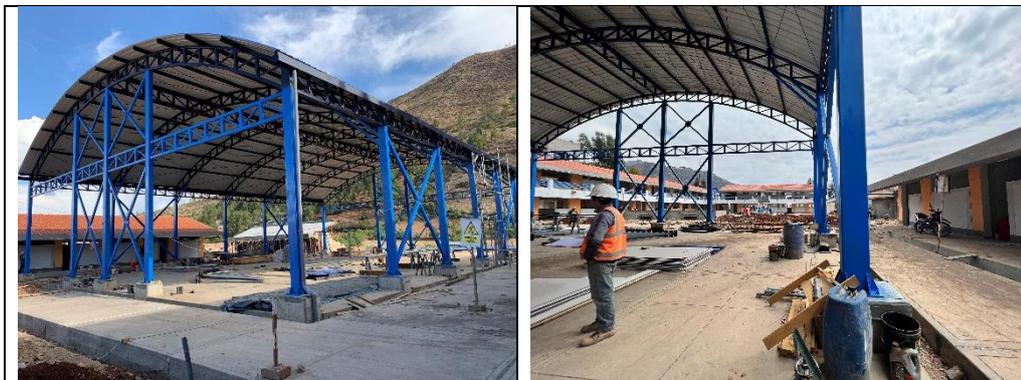
Se evidencia en la estructura metálica columnas de tubo rectangular de acero de 30cm x 20cm.

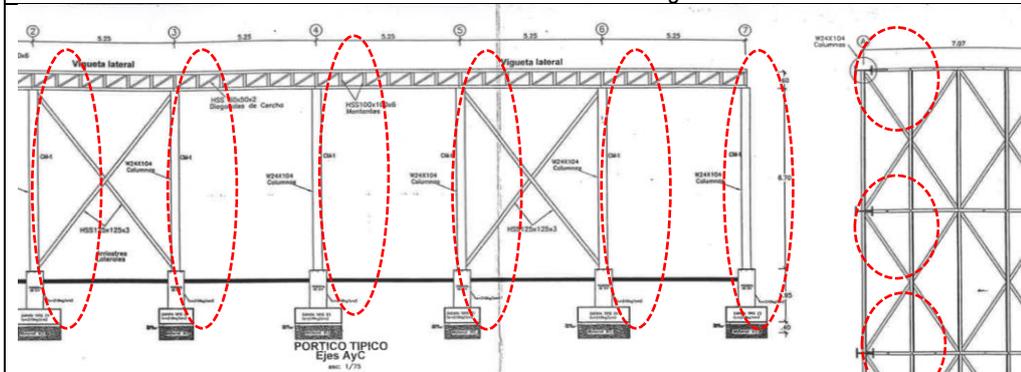
Plano: Techo metálico losa multiuso; Plano: EL-2
Donde indica la utilización de columnas tipo W24X104

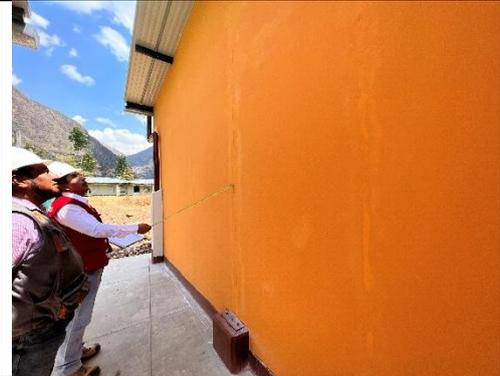
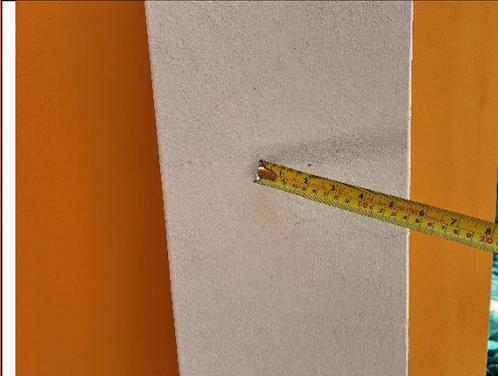
Se advierte fisuras en la unión de placas fibrocemento en la parte externa del aula.	Se advierte falsa columna para bajada de tubería de 25 cm x 20cm, presenta fisuras en tarrajeo.

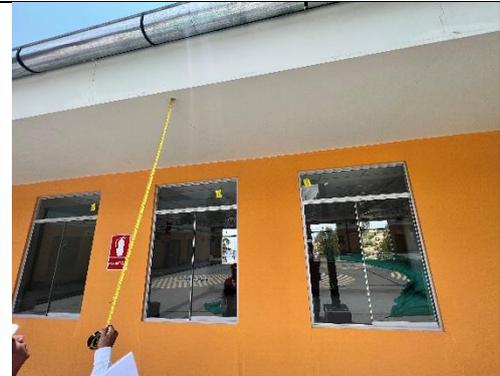
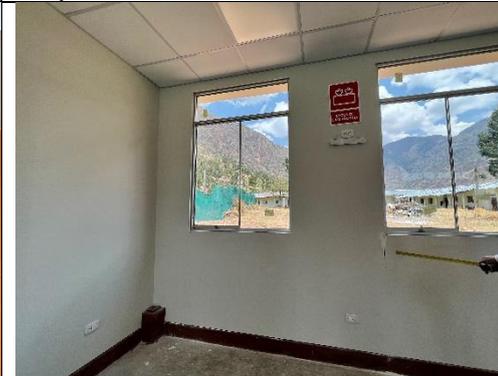
Se advierte fisuras en la unión de placas fibrocemento en la parte externa del aula.	Se advierte fisuras en la unión de placas fibrocemento en la parte interna del aula.

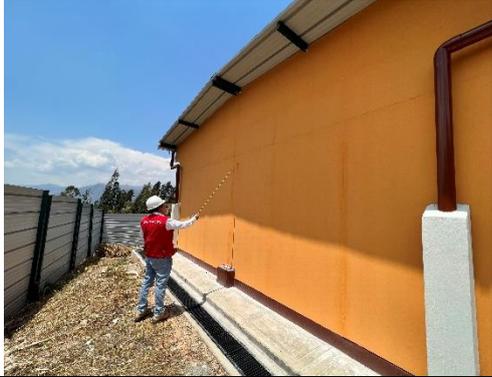
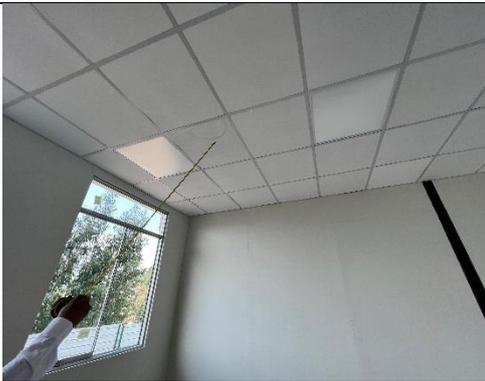
Imágenes n.ºs 47 y 48
Observaciones – Aula 4 a 6

<p>Se advierte fisuras en la unión de placas fibrocemento en la parte externa del aula.</p>	<p>Se advierte filtración en cielo raso (1 panel multiplaca).</p>

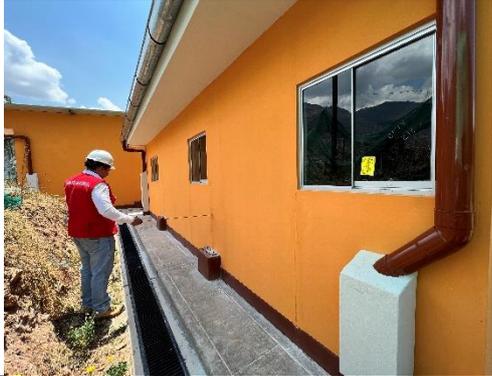
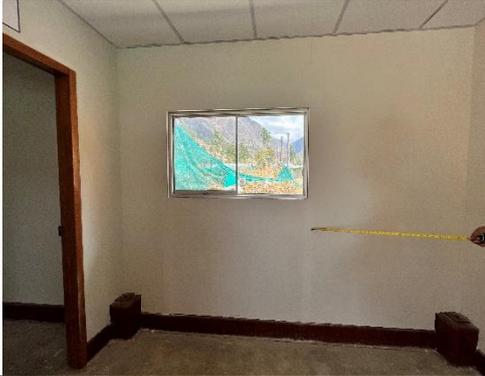
Imágenes n.ºs 49 y 50
Observaciones – Dirección, sala de espera, archivo y tópico.

<p>Se advierte fisuras en la unión de placas fibrocemento en la parte externa.</p>	<p>Se advierte fisuras en la unión de placas fibrocemento en la parte interna de la dirección.</p>

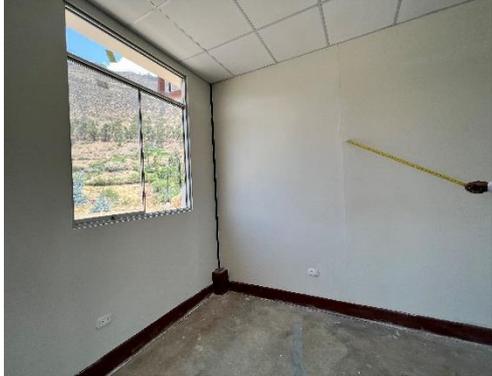
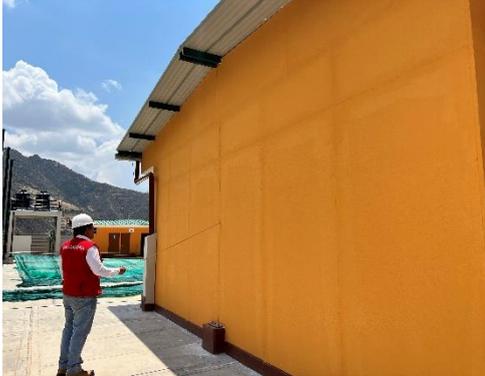
Imágenes n.ºs 51 y 52
Observaciones – SUM

<p>Se advierte fisuras en la unión de placas fibrocemento en la parte interna.</p>	<p>Se advierte fisuras en la unión de placas fibrocemento en la parte externa.</p>

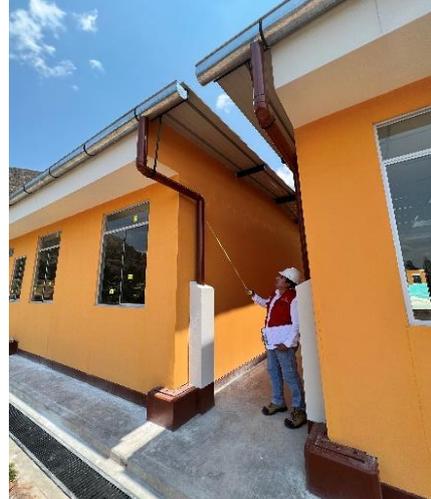
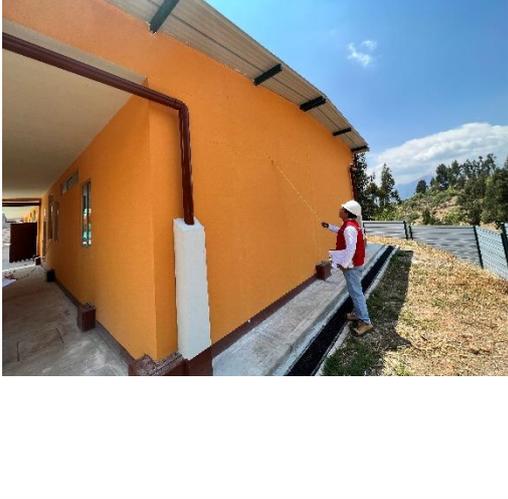
Imágenes n.ºs 53 y 54
Observaciones – Biblioteca

<p>Se advierte columnas falsas para bajada de tubería de 25cm x 20cm; la tubería de de pvc de 4" de diámetro no tiene abrazadera de fijación. Plano: P. general de la red de drenaje pluvial techos – del plan de contingencia; Lamina: PG-04 Red de drenaje pluvial.</p>	<p>Se advierte fisuras en la unión de placas fibrocemento en la parte interna y externa. (Biblioteca)</p>

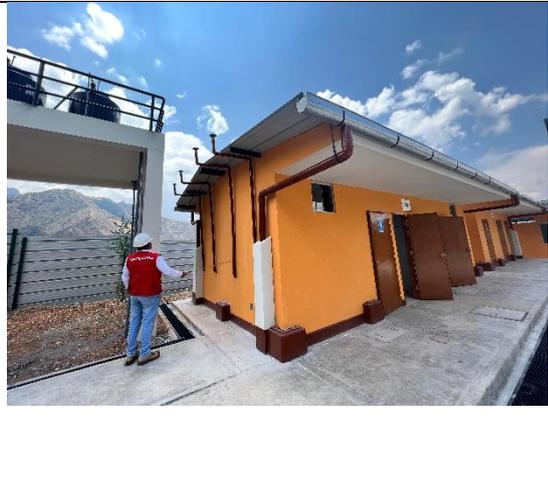
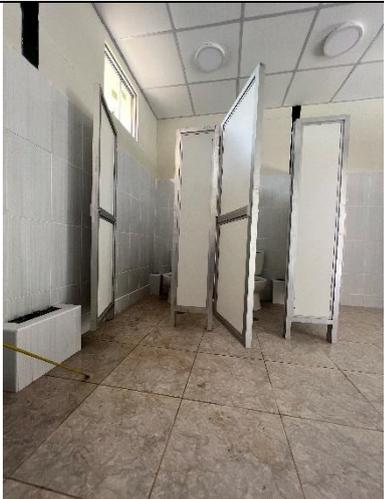
<p>Se advierte tubería de ventilación esta fuera del muro de placa de fibrocemento.</p>	<p>Se advierte la acumulación de agua (sin pendiente hacia de sumidero de 2").</p>

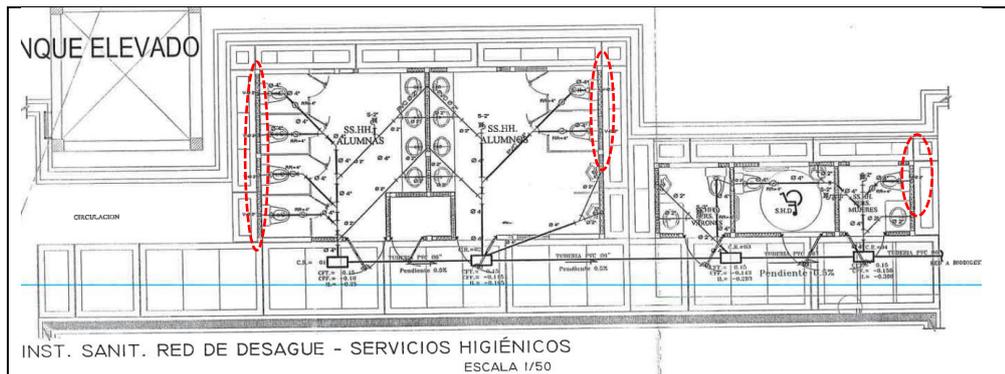
Plano: Red de desague -detalles del plan de contingencia; Lamina: ISD-02
Indica que la tubería de ventilación para salida de pvc para desague de 2", va instalada al interior del muro de placa de fibrocemento.

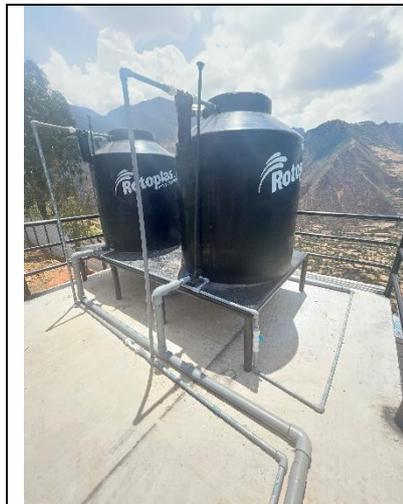
Plano: Detalles de tanque elevado y terna solar contingencia
Lamina: PDC-03

Especifica la utilización de F°G° de 3" y 2" para la construcción de barandas.

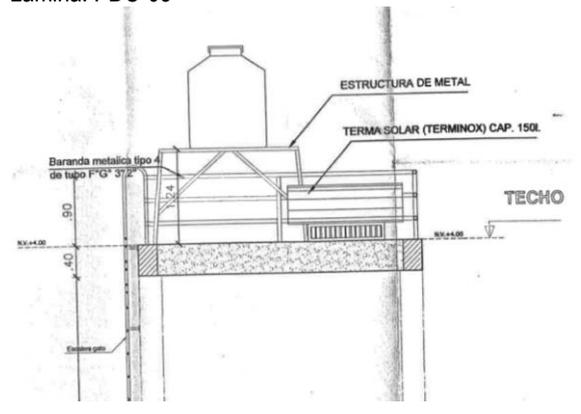
Se advirtió barandas con tubos de diámetro aprox. 2" y 1 1/2".

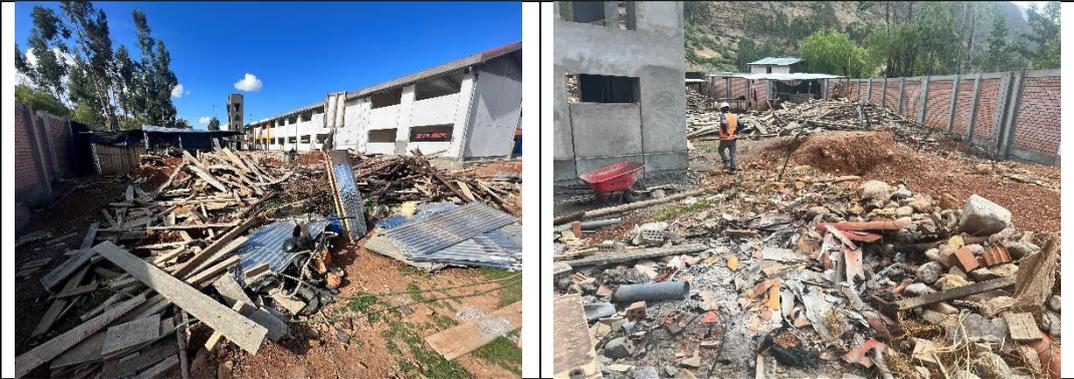
Se evidencia en el lado posterior de los bloques I, II, III y IV la acumulación de desmonte producto de la ejecución de la obra, asimismo, bolsas de cemento, restos de ladrillo, fierros, botellas de plástico, costales, restos de arpillera, tubos de pvc, madera producto del desencofrado, rollizos, entre otros.

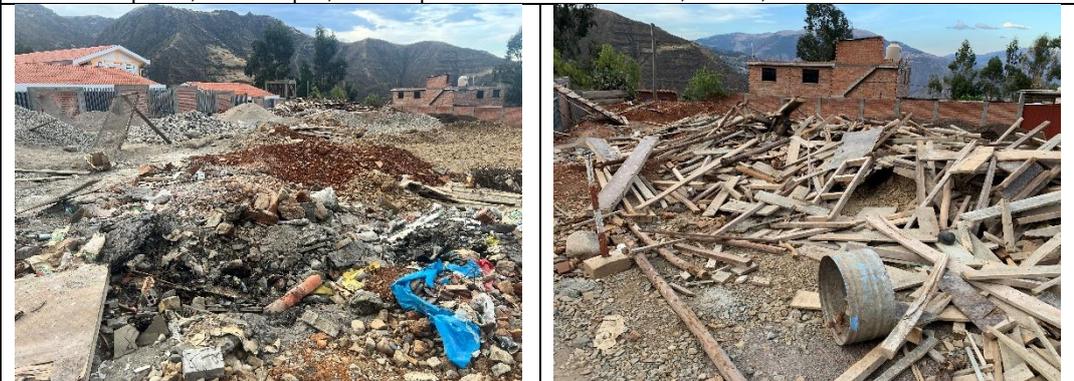
Se evidencia en la parte frontal de la obra y adyacente a las viviendas, la acumulación de desmonte producto de la ejecución de la obra, asimismo, bolsas de cemento, restos de ladrillo, fierros, botellas de plástico, costales, restos de arpillera, tubos de pvc, madera producto del desencofrado, rollizos, baldes de pintura, entre otros.

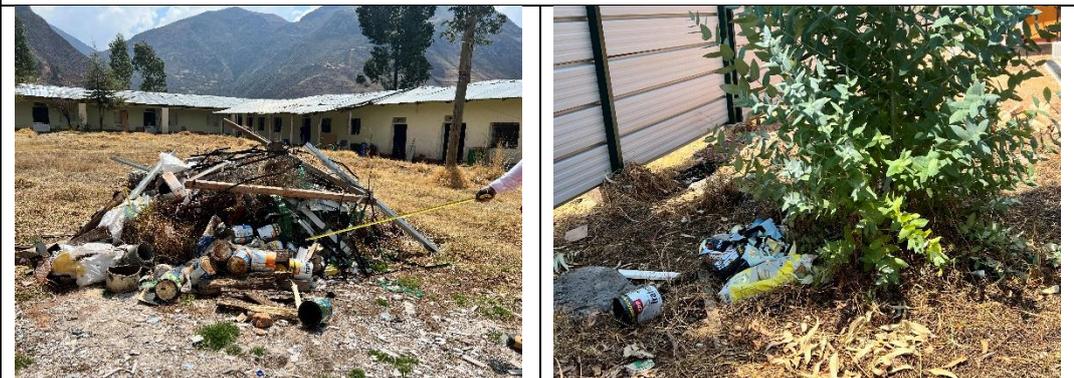
En la partida que corresponde al plan de contingencia se evidenció restos de materiales de construcción como: restos de tubos metálicos, restos de placas de fibrocemento, cajas de cartón, tubos de pvc, baldes de pintura, entre otros.

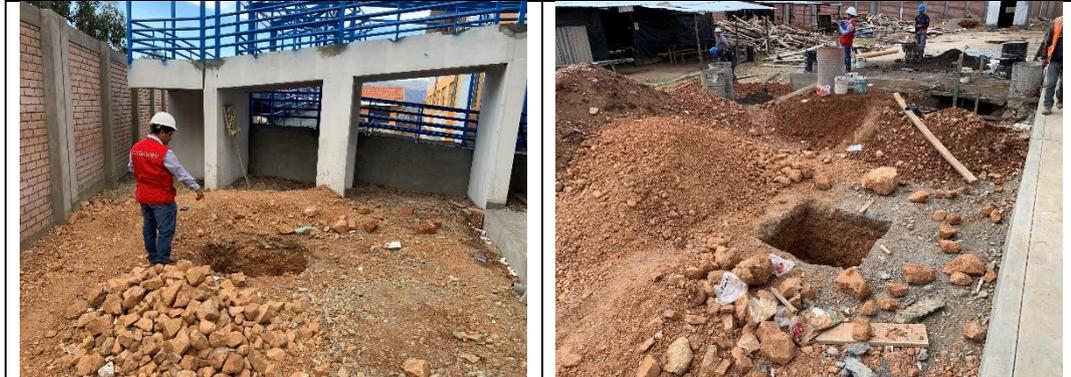
Falta de señalización en excavación en pozos para sistema de puesta a tierra, correspondiente a cintas de seguridad, señalizaciones preventivas, entre otros; que permitan la correcta visibilidad de lugares que representan riesgo de accidente en excavación para sistema de puesta a tierra.

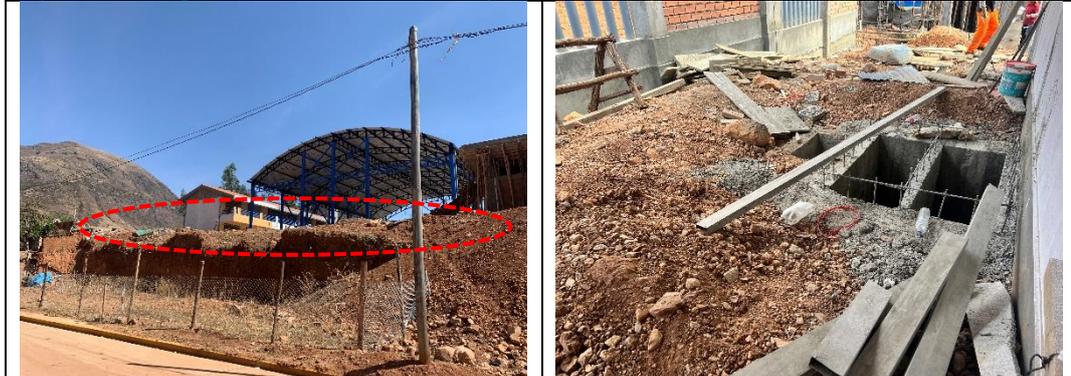
Se evidencia la falta de señalización en cerco perimétrico adyacente a propiedad privada y en la parte posterior de bloque V, correspondiente a cintas de seguridad, señalizaciones preventivas, entre otros; que permitan la correcta visibilidad de lugares que representan riesgo de accidente.

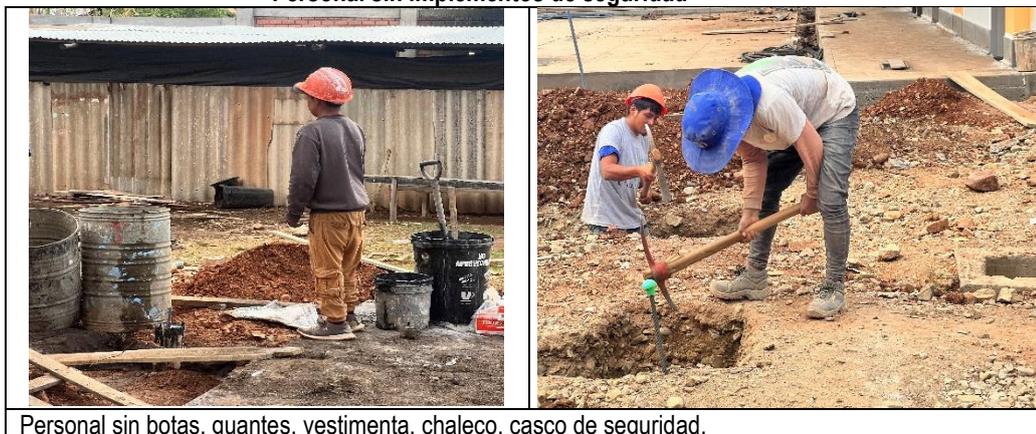
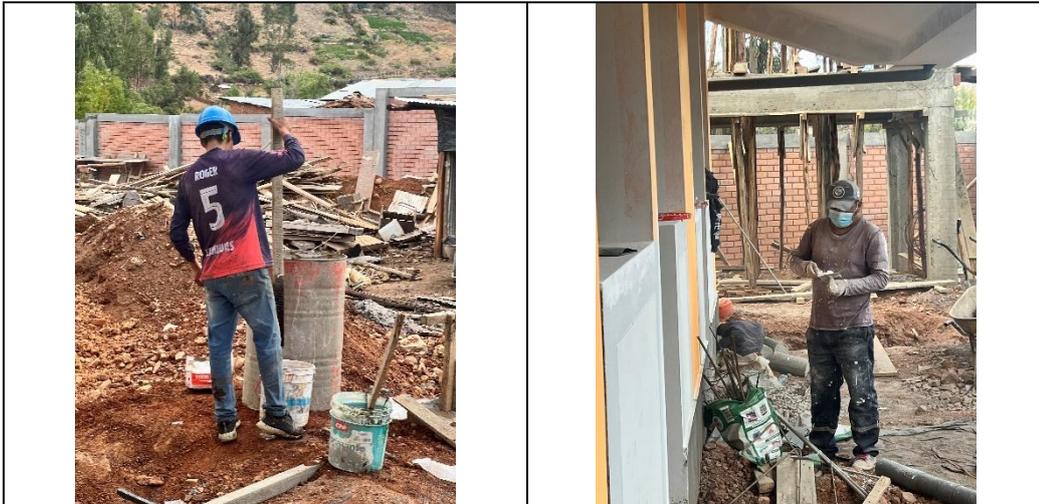
Personal sin botas, guantes, vestimenta, chaleco, casco de seguridad.

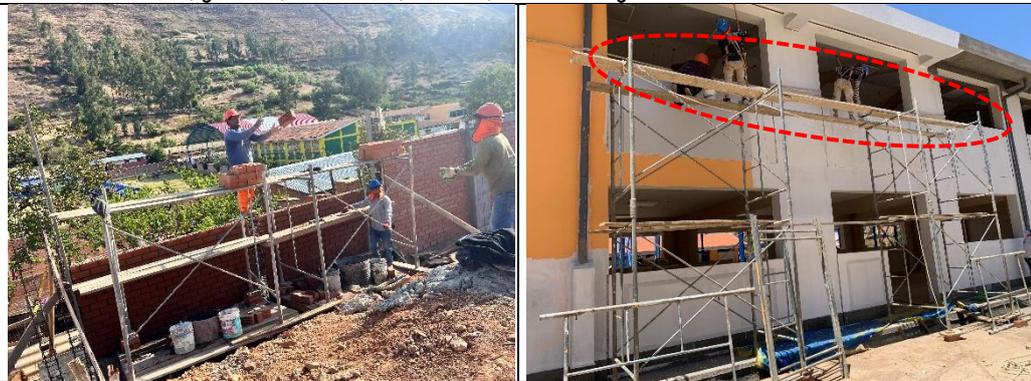
Personal trabajando sobre andamios sin arnés de seguridad y cuyo piso está constituido por dos tablas; asimismo, los trabajadores no cuentan con botas, guantes, vestimenta,

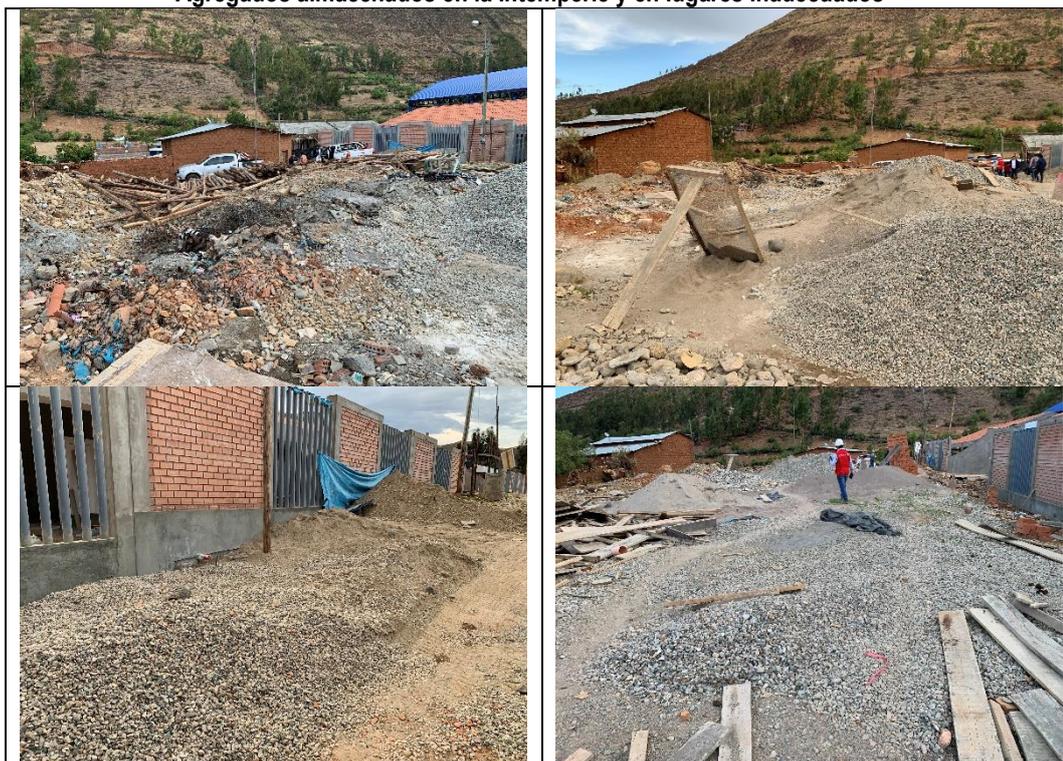
Imágenes n.ºs 76 al 79
Agregados almacenados en la intemperie y en lugares inadecuados

Los agregados como arena fina, arena gruesa, piedra chancada, no están distanciados unas de otras; asimismo, se observa que las pilas están mezcladas unas con otras y colocadas directamente sobre el piso en contacto con la tierra, asimismo se encuentran adyacente a residuos de construcción producto de la ejecución de la Obra.

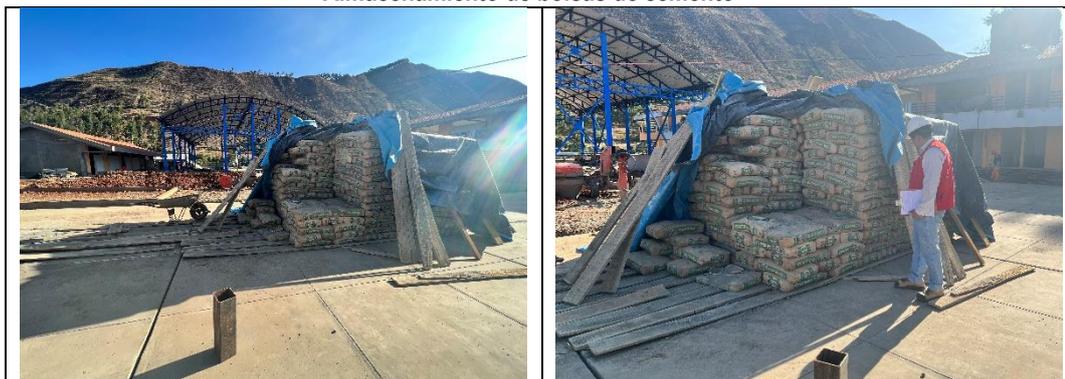
Imágenes n.ºs 80 y 81
Almacenamiento de bolsas de cemento

Se evidencia almacenamiento de bolsas de cemento apiladas en rumas de 15 unidades, en la intemperie cubiertas con plástico.

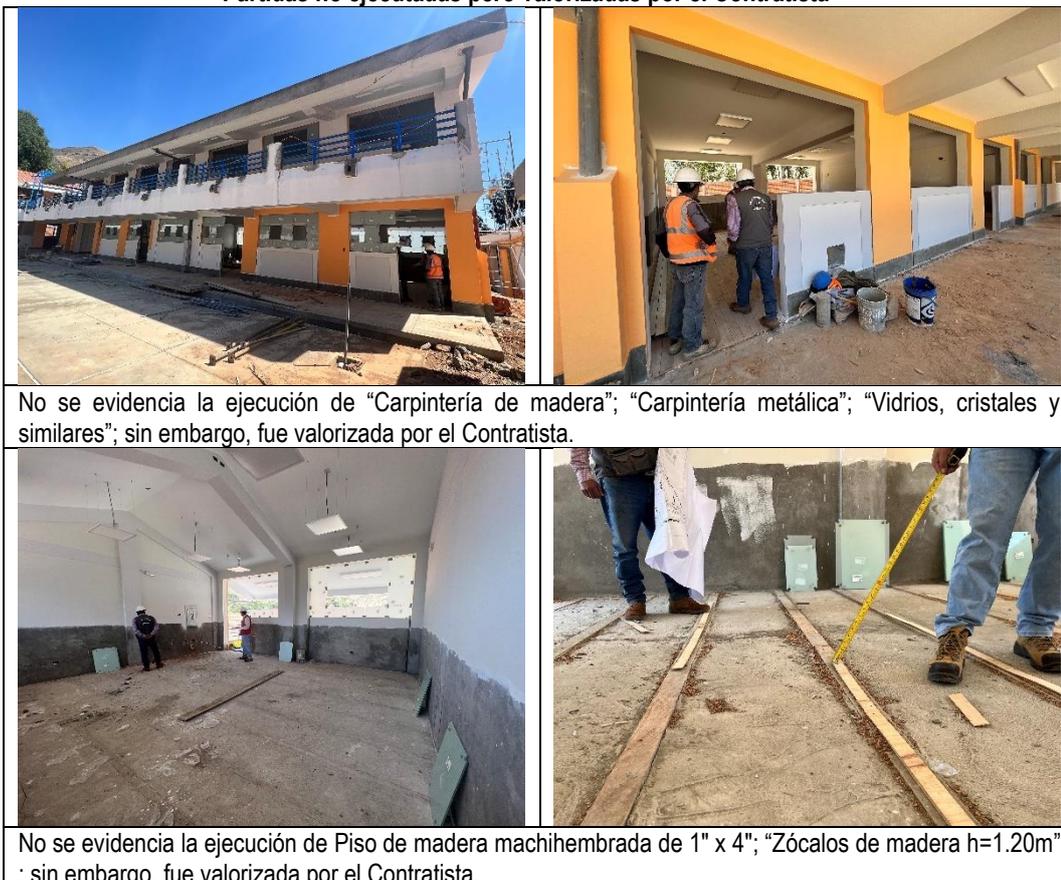
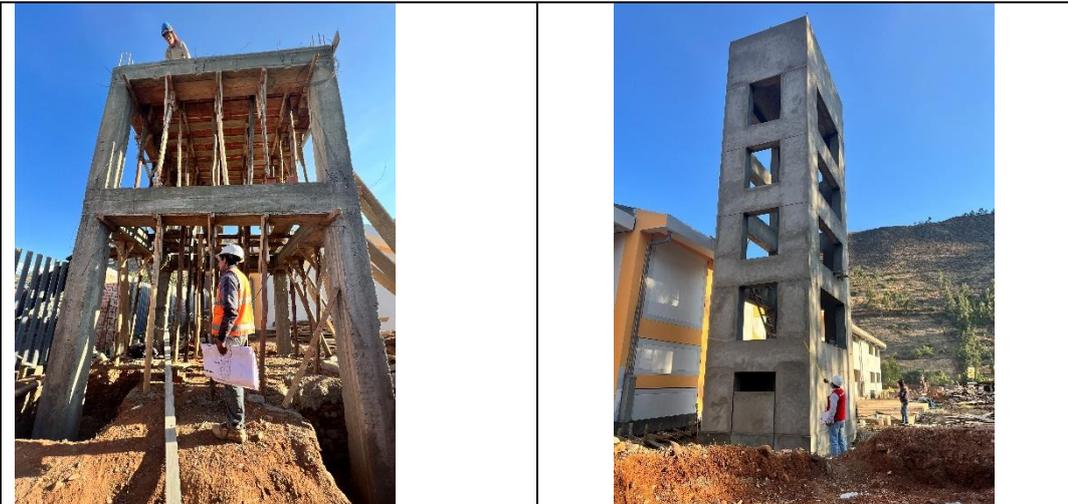
Imágenes n.ºs 84 al 89
Partidas no ejecutadas pero valorizadas por el Contratista

No se evidencia la ejecución de "Carpintería metálica y herrería"; sin embargo, fue valorizada por el Contratista.
