**INFORME DE CONTROL CONCURRENTE**  
**N° 044-2023-OCI/0375-SCC**

**“LIQUIDACIÓN DE LA OBRA:  
MEJORAMIENTO DEL SERVICIO DE TRANSITABILIDAD DE  
LA CALLE MARISCAL URETA Y CALLES ALEDAÑAS EN LA  
URBANIZACIÓN MONTERRICO Y PAKAMUROS - DISTRITO  
DE JAÉN - PROVINCIA DE JAÉN - DEPARTAMENTO DE  
CAJAMARCA”**

### 1. DEFICIENCIAS CONSTRUCTIVAS EN PAVIMENTACIÓN DE OBRA LIQUIDADADA GENERA EL RIESGO EN LA DURACIÓN DE LA VIDA ÚTIL DE LA ESTRUCTURA Y POSIBLE AFECTACIÓN A LA CALIDAD DE LA OBRA.

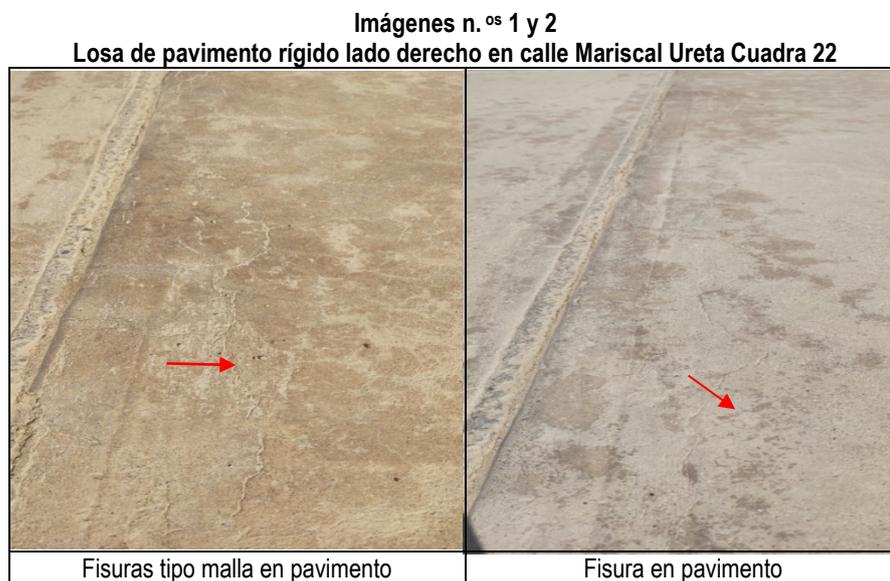
En el lado derecho de la losa de pavimento rígido se advierten tres paños que presentan fisuras, tal como se puede advertir en las siguientes imágenes:

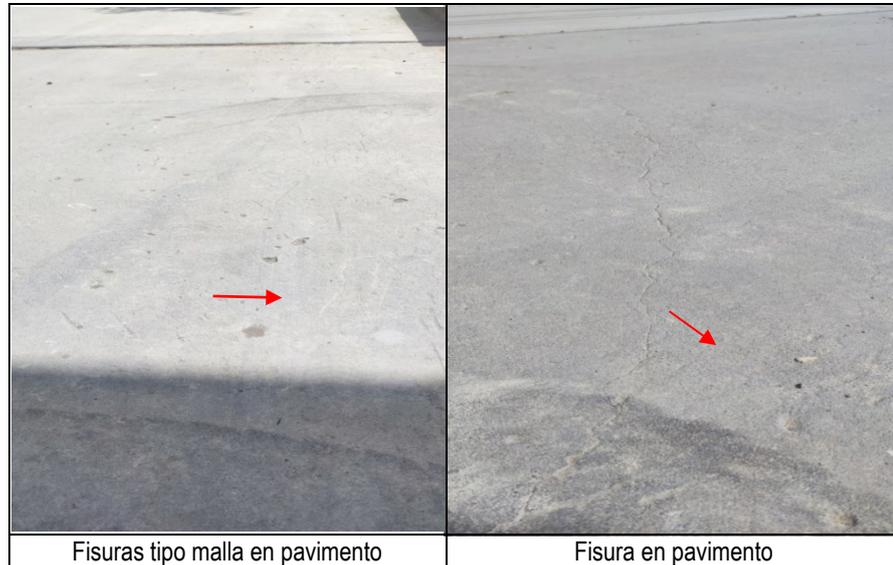
**Imágenes n.ºs 3 y 4**  
**Losa de pavimento rígido lado izquierdo en calle Mariscal Ureta Cuadra 22**

En el lado izquierdo de la losa de pavimento rígido, se advirtió, tres paños cuyas áreas son: 3.70 m x 2.80 m, 3.70 m x 2.75 m y 3.70 m x 2.95 m, los cuales presentan orificios y fisuras pequeñas, tal como se puede advertir en las siguientes imágenes:

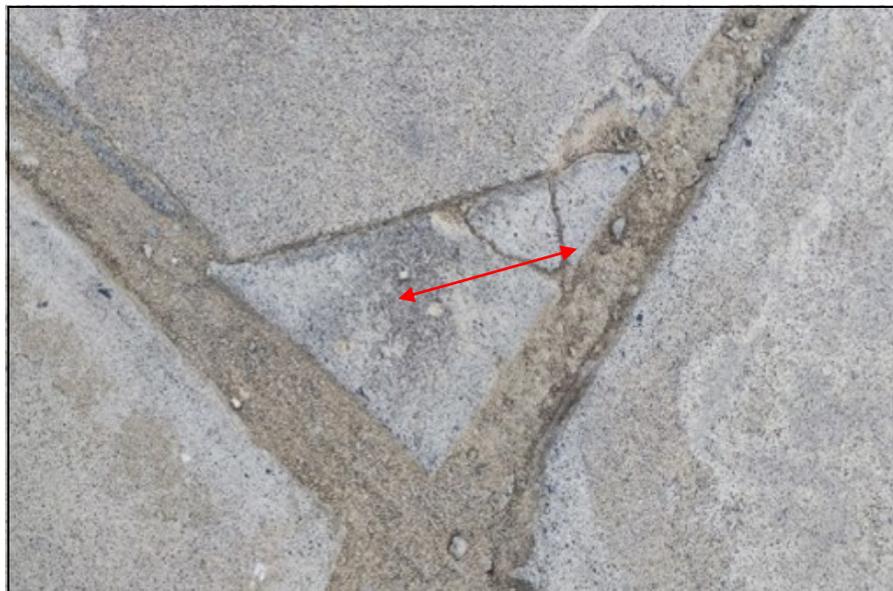
**Imagen n.º 5**  
**Paño de losa de pavimento rígido con anomalías calle Mariscal Ureta Cuadra 22**

Asimismo, durante la inspección se advirtió también fisura en esquina de losa de pavimento.

Fisura en esquina de paño pavimento a lado de junta longitudinal de contracción

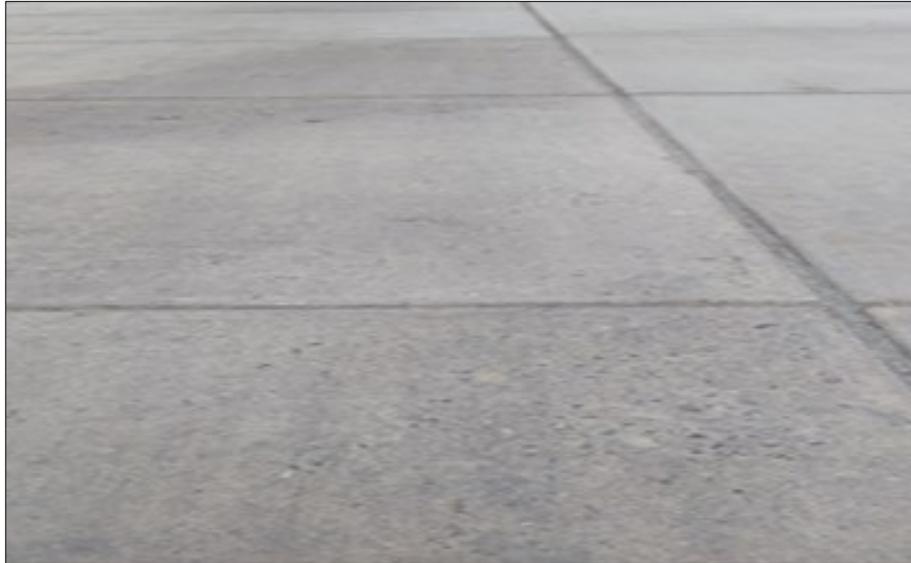
Durante la inspección se observó paños con fisuras procediendo a medir encontrándose con áreas de 3.70 m x 2.97 m y 2.97 m x 3.70 m, los cuales presentan desgaste, como se puede apreciar en la siguiente imagen:

**Imagen n.º 6**  
**Desintegración de la superficie, perdiéndose la textura y el mortero superficial, con exposición del agregado grueso.**

De la imagen anterior se advierte el desgaste prematuro y carencia o pérdida de la textura superficial del pavimento, disminuyendo su periodo de vida útil.

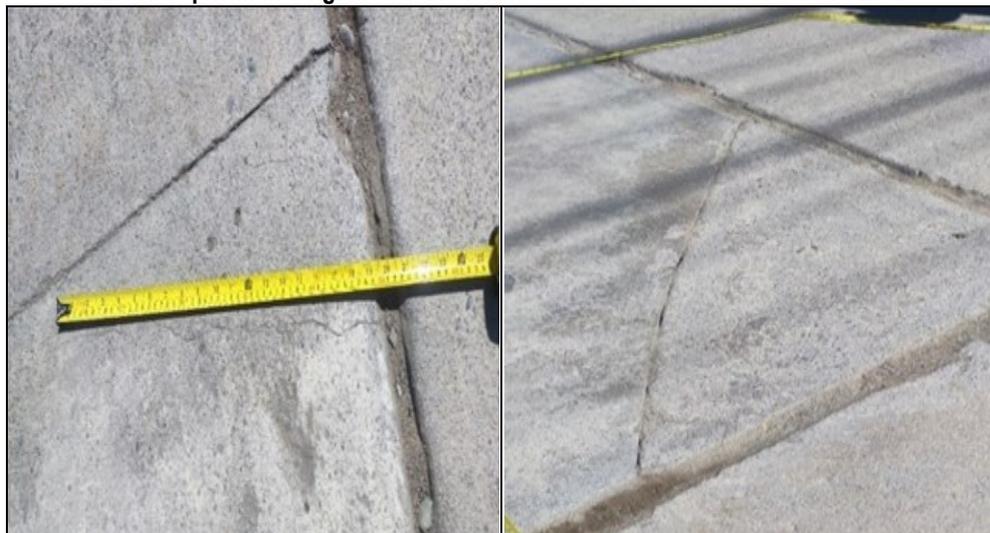
**Imágenes n.ºs 7 y 8**  
**Losa de pavimento rígido con anomalías en calle Mariscal Ureta Cuadra 21-II**

Durante la inspección se advirtió dos paños que presentan fisuras en las esquinas lo cual podría afectar su durabilidad como se puede apreciar en las siguientes imágenes:

Fisura en pavimento de 0.50 m. en losa de pavimento, que intercepta una junta transversal con una junta longitudinal o borde de calzada.

Fisura que intercepta una junta transversal con una junta longitudinal o borde de calzada.

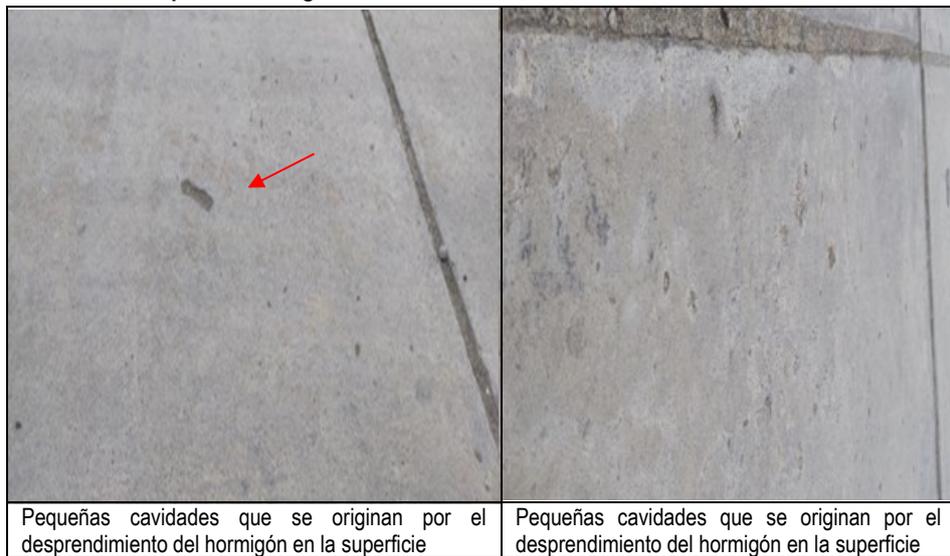
**Imágenes n.ºs 9 y 10**

Durante la visita de inspección se advirtió paños con cavidades pequeñas lo cual podría afectar su periodo de vida útil como se puede advertir en las siguientes imágenes:

**Losa de pavimento rígido con anomalías en calle Mariscal Ureta Cuadra 20-II**

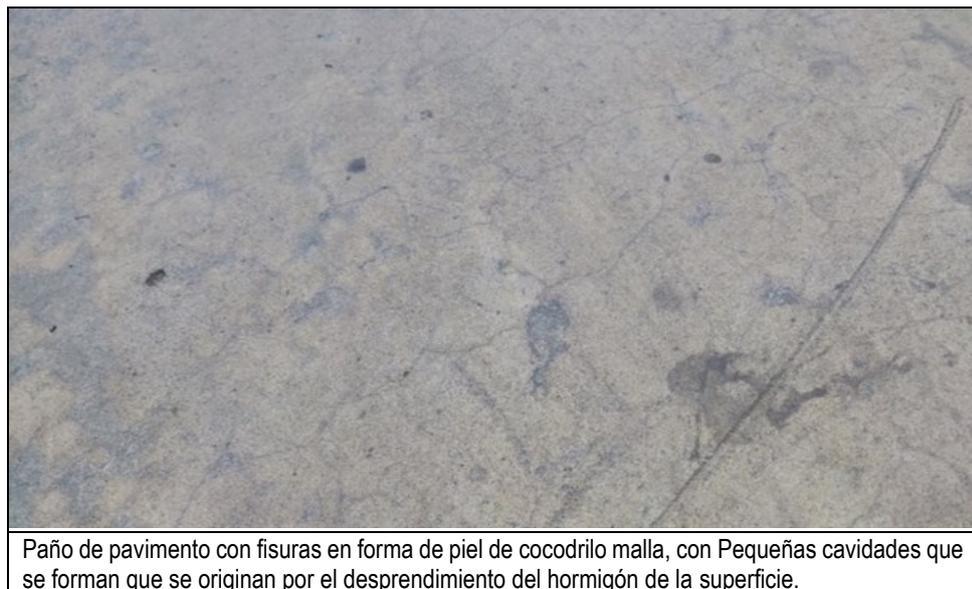
**Imagen n.º 11**

Durante la visita de inspección en la misma calle se advirtió paños de pavimento con fisuras tipo malla como se puede advertir en la siguiente imagen:

**Losa de pavimento rígido con anomalías en calle Mariscal Ureta Cuadra 20-II**

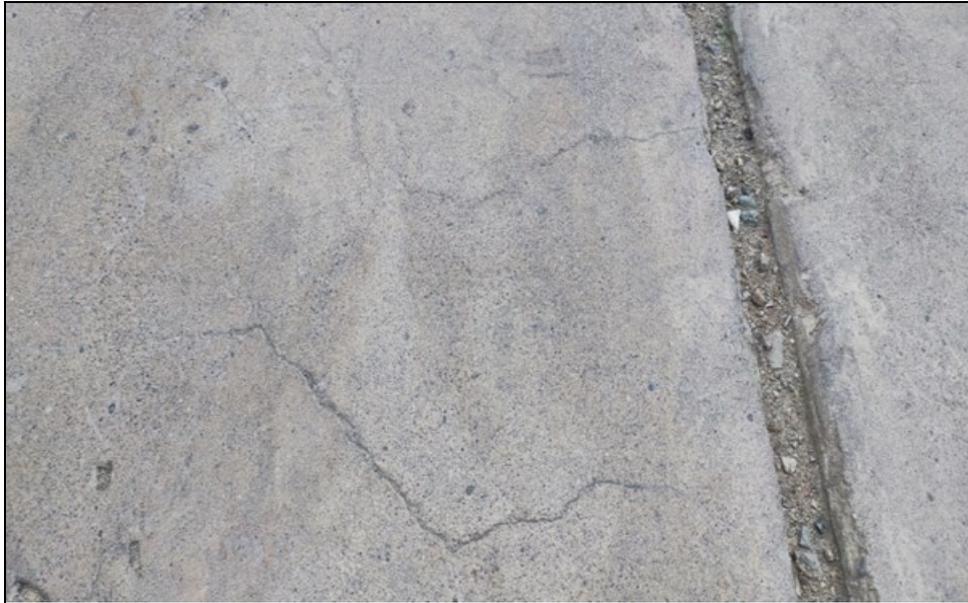
**Imagen n.º 12**

En la imagen siguiente se advierte fisuras en pavimento, transversal a la junta longitudinal de construcción de 1”.

**Paño de pavimento rígido con fisuras y deterioro de junta**

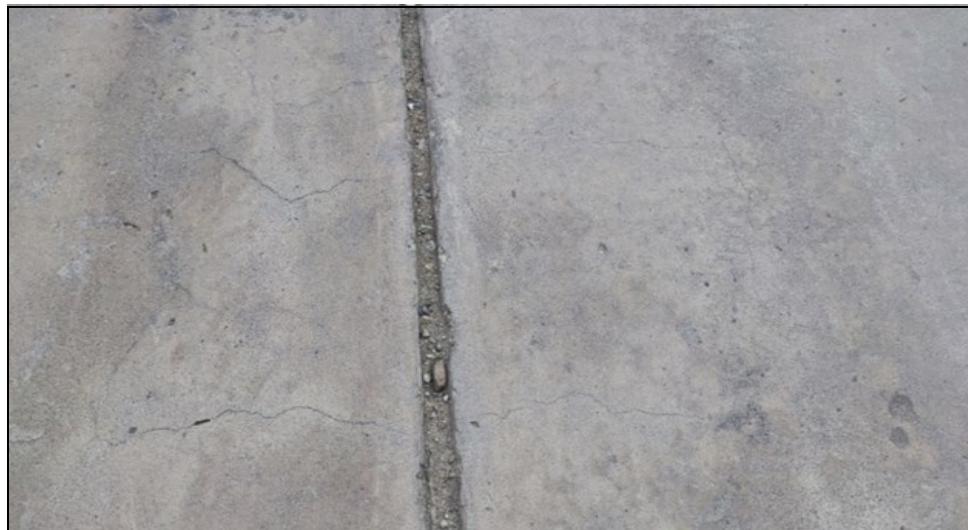
**Imagen n.º 13**

**Paño de pavimento rígido con fisuras y deterioro de junta**

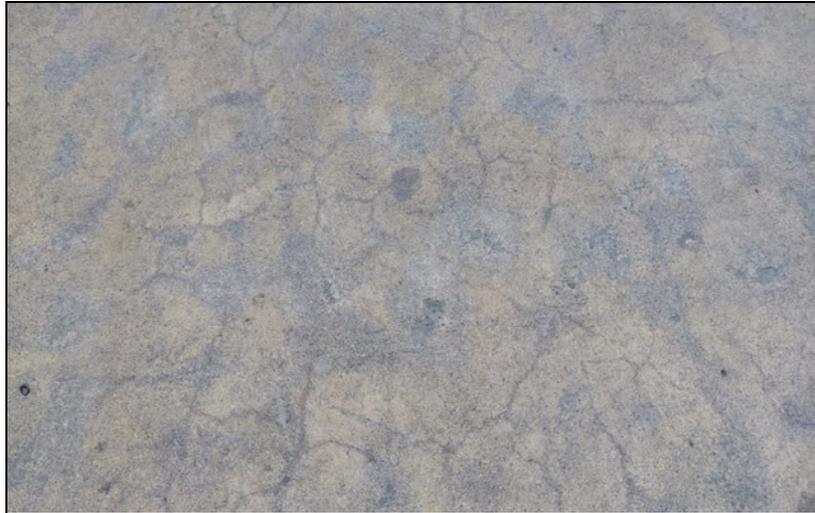
**Imagen n.º 14**

Paño de pavimento con fisuras tipo malla

De la imagen anterior se puede advertir fisuras en la totalidad del paño.

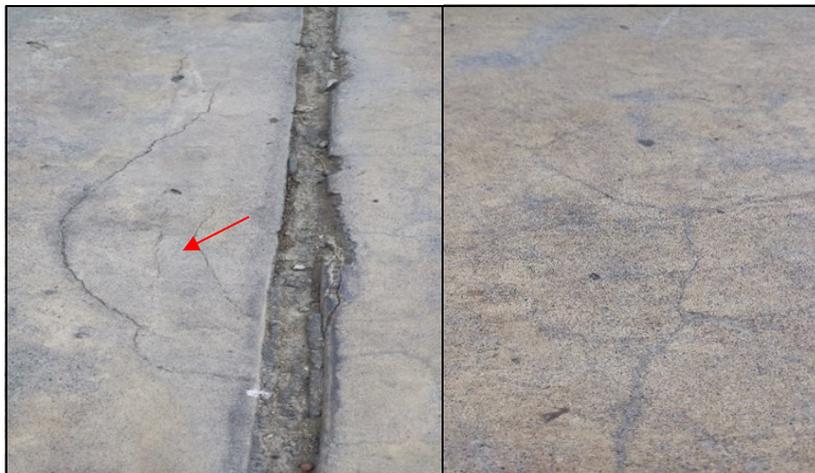
**Imágenes n.ºs 15 y 16**

Fisura en paño de pavimento cerca a junta de contracción longitudinal y sello asfáltico de junta desprendida.

Fisuras en paño de pavimento.  
Lado derecho

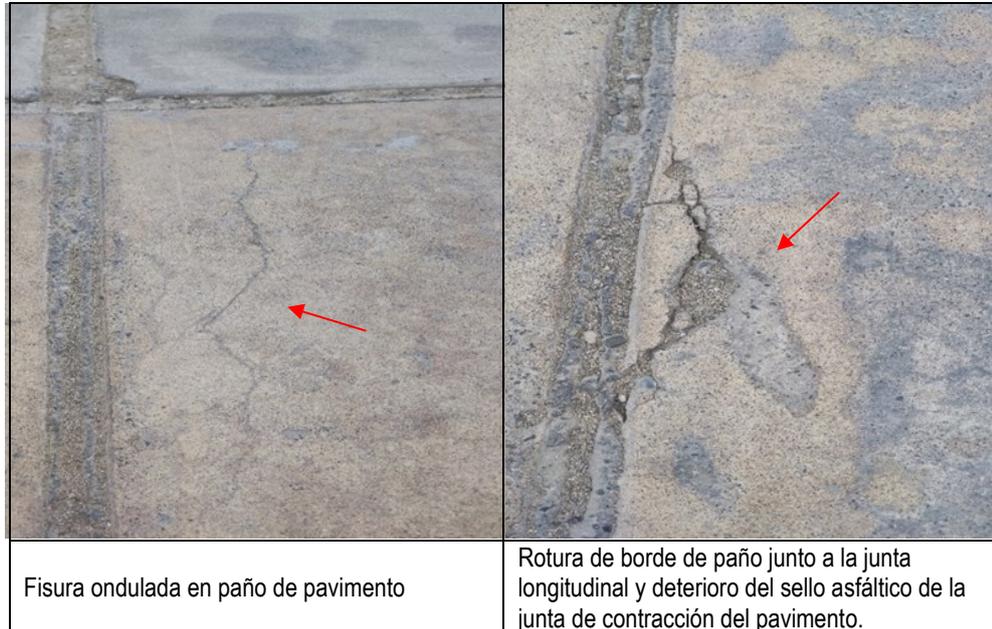
**Imágenes n.ºs 17 y 18**

De las imágenes anteriores se advierte la presencia de fisuras transversales al eje de la vía.

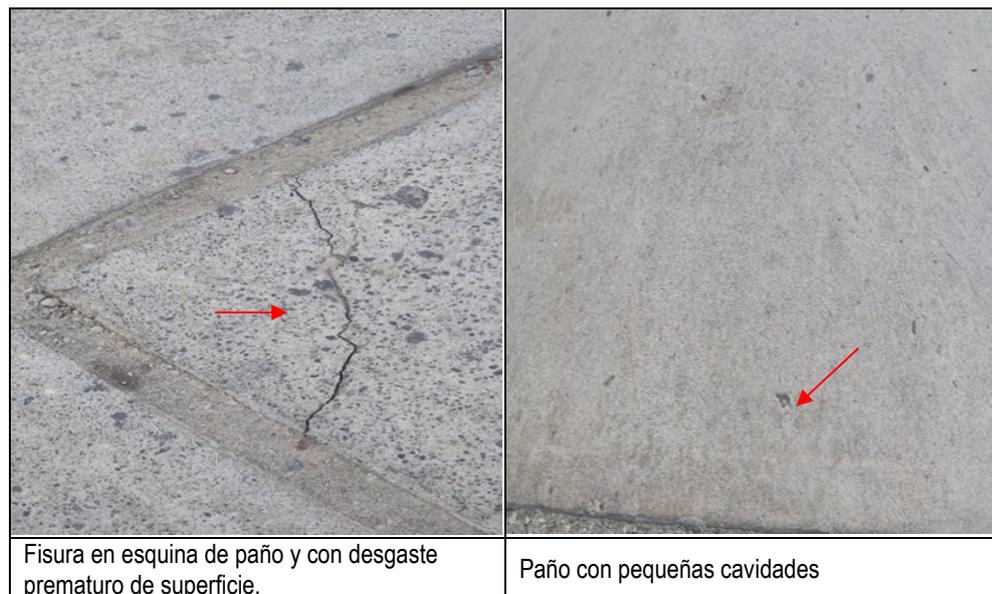
**Imágenes n.ºs 19 y 20**

Durante la visita de inspección se verificó un paño en área de 3.0 m x 3.70 m, tiene desgaste prematuro y fisuras, en 2 paños de 3.0 x 3.70 m con cavidades pequeñas.

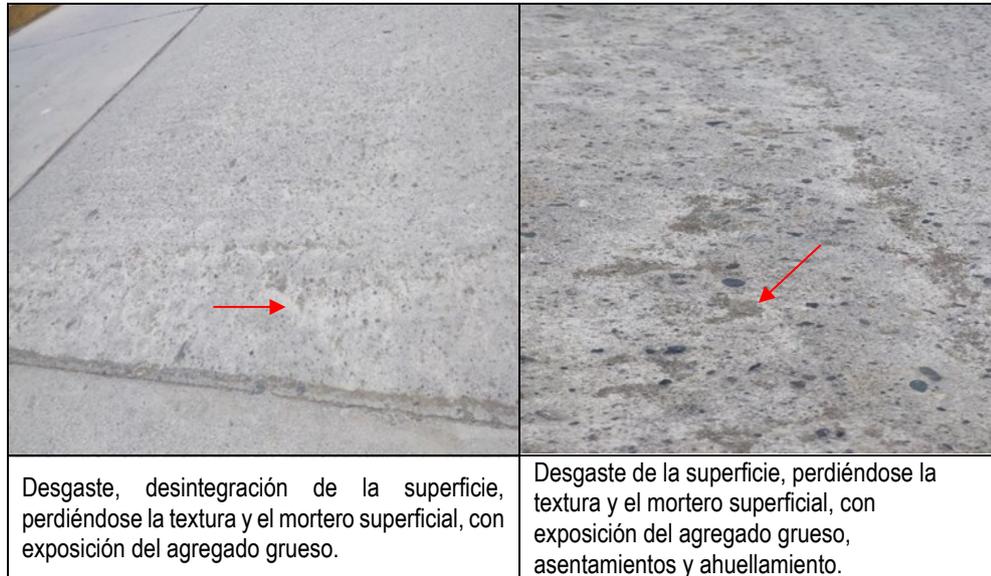
**Imágenes n.ºs 21 y 22**

Durante la inspección se verificó dos paños en lado izquierdo con desgaste prematuro.

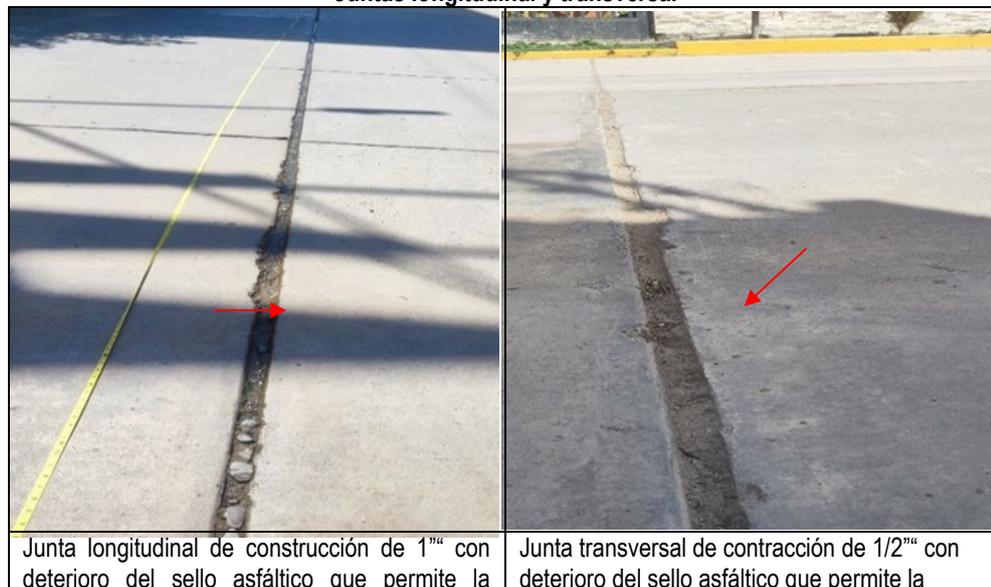
**Imágenes n.ºs 23 y 24**

Durante la visita de inspección se observó en algunas calles el deterioro y la falta de sellos en juntas longitudinales de construcción de espesor  $e=1.5''$ , siendo las más representativas de 50 m, 12 m. y 3 m. la infiltración de agua lo cual podría afectar su durabilidad. Asimismo, se verificó el deterioro del sello asfáltico en las juntas de contracción transversales del paño del pavimento como se advierte en la siguiente imagen

incrustación de material incompresible y/o la infiltración de agua.	incrustación de materiales incompresible y/o la infiltración de agua.
---	---

De las imágenes anteriores se advierte el deterioro del sello, desprendimiento, carencia del sello asfáltico, cuya infiltración de agua podría afectar su durabilidad y periodo de vida útil.

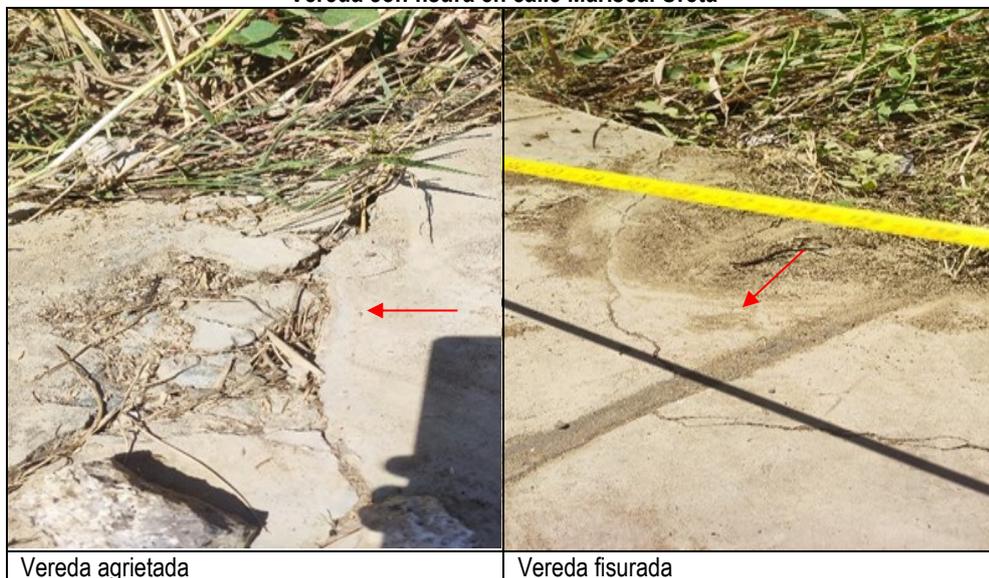
Durante la visita de inspección se procedió a medir evidenciándose dos paños de vereda de 1.20 m. de ancho, en el lado izquierdo presenta fisura en una longitud total de 2.06 m. con espesor 5 mm, asimismo se verificó dos paños de fisuras y grietas. Como se puede apreciar en las siguientes imágenes:

Imágenes n.ºs 25 y 26  
Vereda con fisura en calle Mariscal Ureta

De las imágenes se advierte agrietamiento de las veredas los mismos que podrían afectar su durabilidad de las veredas.

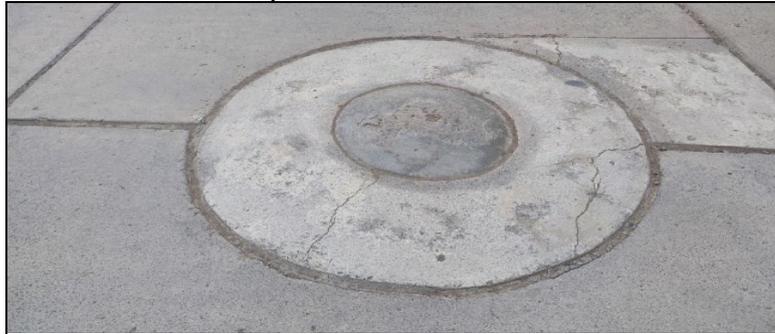
**Imagen n.º 27**  
**Tapa de buzón verificado**

De los buzones durante la visita de inspección se verificó losa de buzón fisurada y en su contorno no cuenta con sello asfáltico.

**Tapa de buzón fisurado y junta deteriorada**

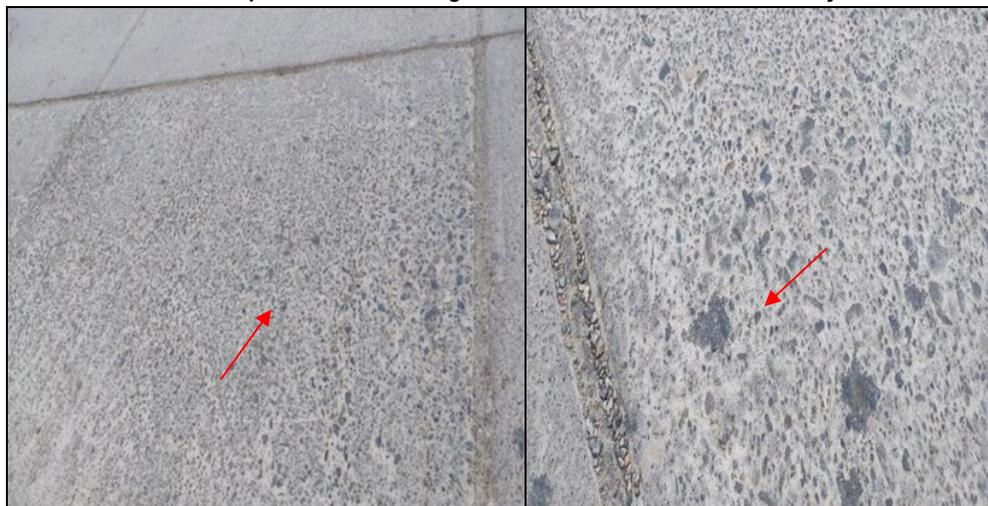
**Imágenes: n.ºs 28 y 29**

**Paños de pavimento con desgaste en calle Monterrico cuadras 3 y 4**

**Paño con desgaste prematuro**

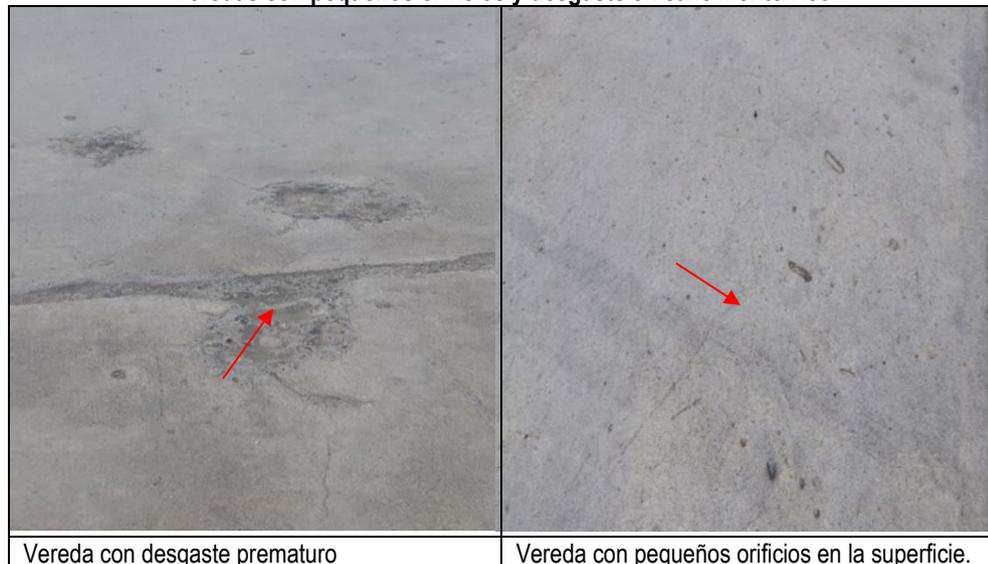
Se verificó también veredas con desgaste y orificios como se observa en las siguientes imágenes:

**Imágenes: n.ºs 30 y 31**  
**Veredas con pequeños orificios y desgaste en calle Monterrico**

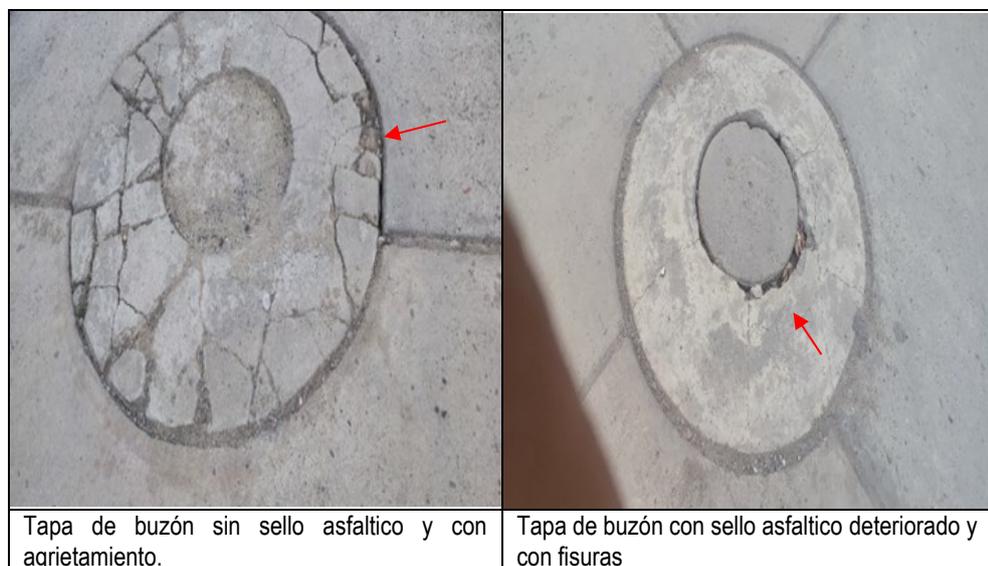
**Imágenes n.ºs 32 y 33**  
**Tapas de buzones con fisuras en calle Monterrico**

De las imágenes anteriores se observa las losas superiores de buzones con fisuras y agrietamientos y su deterioro total generaría la emanación de gases y posibles accidentes.

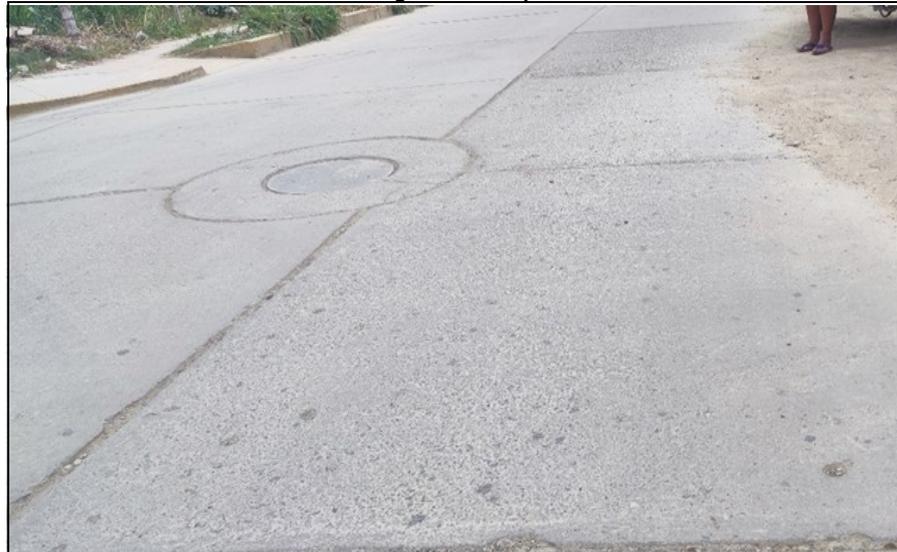
Deterioro del sello asfáltico en juntas de longitudinales de construcción de 1”.

**Imagen n.° 34**  
**Junta longitudinal de pavimento**

Sello asfáltico de juntas longitudinales de construcción de 1" deterioradas

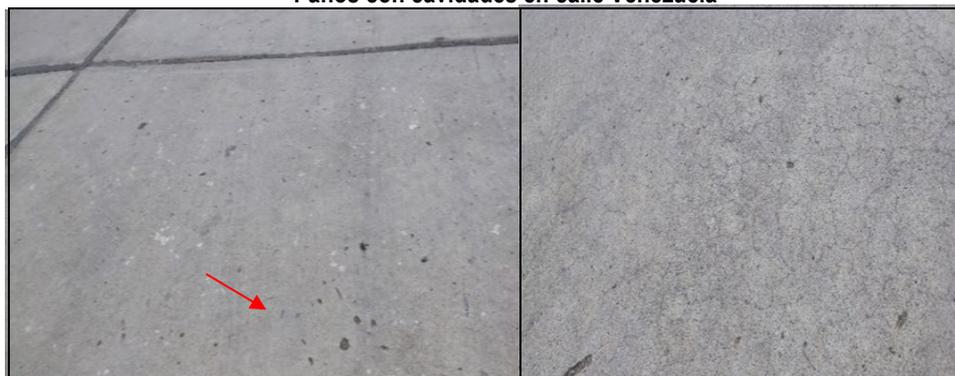
Durante la visita de inspección se verificó en la cuadra 4 intersección con calle Mariscal Ureta a 6 m. lado izquierdo un paño de pavimento con pequeños orificios y fisuras, tal como se puede advertir en las siguientes imágenes:

**Imágenes n.°s 35 y 36**  
**Paños con cavidades en calle Venezuela**

Pequeños orificios en paño de pavimento

Paño de pavimento con fisuras tipo malla

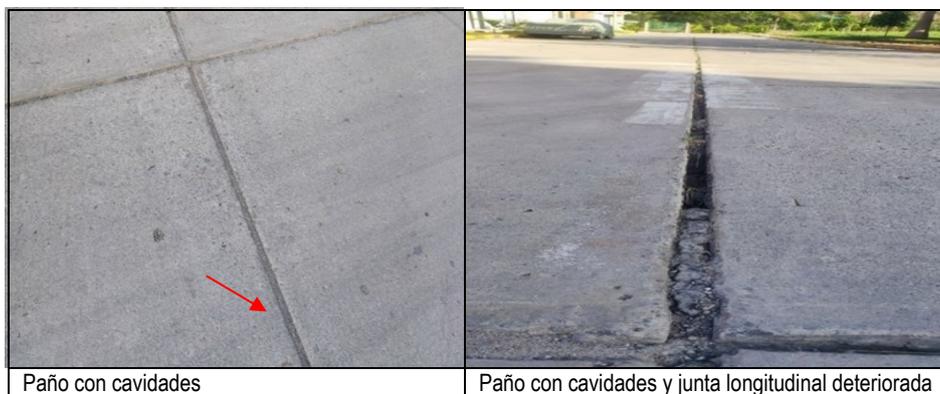
Durante la visita de inspección se advirtió, cuatro paños del lado derecho y cuatro paños del lado izquierdo, los cuales presentan pequeñas cavidades en la superficie del pavimento, asimismo el sello de la junta longitudinal de construcción de 1" desprendido en toda su longitud de dicha calle como se observa en las siguientes imágenes:

**Imágenes n.ºs 37 y 38**  
Paños con cavidades y junta deteriorada en calle Perú

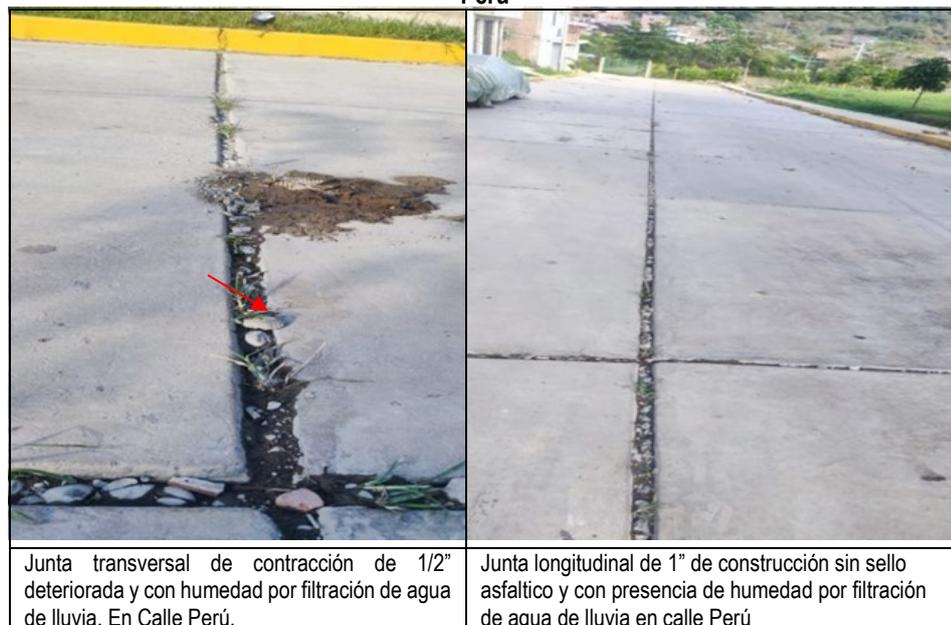
**Imágenes n.ºs 39 y 40**  
Junta longitudinal de construcción de 1" y junta transversal de contracción de 1/2" en calle Perú

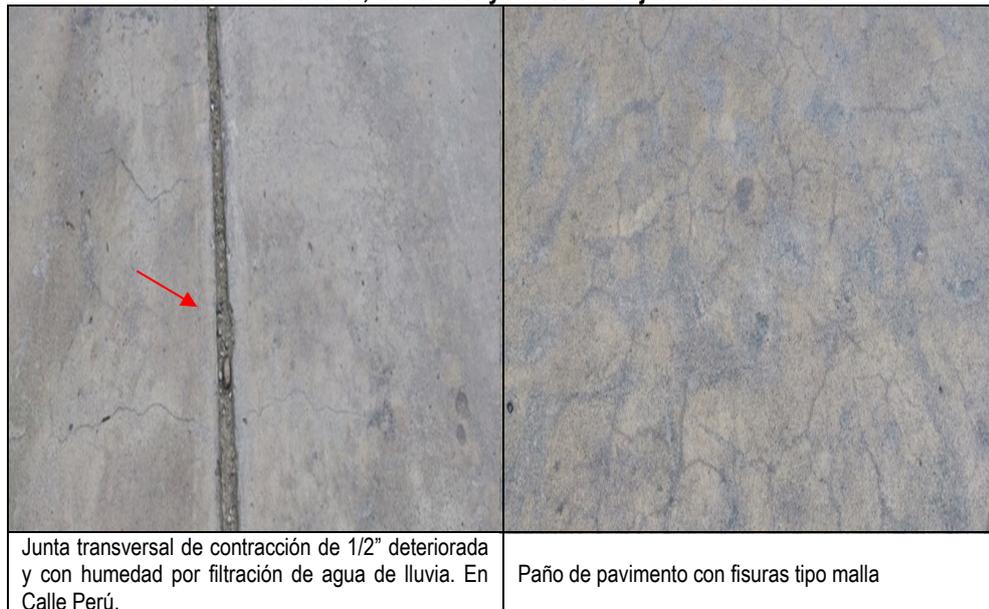
**Paños con fisuras, anomalías y deterioro de junta en calle Perú**

De todo lo anteriormente señalado se puede precisar el descaramiento, desgaste prematuro de la capa superficial, fisuras, pequeñas cavidades y deterioro del sello de juntas asfálticas pueden afectar la durabilidad y vida útil del pavimento
