**INFORME DE HITO DE CONTROL
Nº 017-2023-OCI/0393-SCC**

**EJECUCIÓN DE LA OBRA: “CREACIÓN DEL SERVICIO
DE TRANSITABILIDAD VEHICULAR Y PEATONAL DE
LAS VÍAS LOCALES DEL CENTRO POBLADO DE VISTA
ALEGRE DEL DISTRITO DE ANDABAMBA – PROVINCIA
DE ACOBAMBA – DEPARTAMENTO DE
HUANCAVELICA”**

**HITO DE CONTROL Nº 2 – VALORIZACIÓN DE OBRA
Nº 8 Y VALORIZACIÓN DE OBRA Nº 3 DEL ADICIONAL
DE OBRA Nº 1**

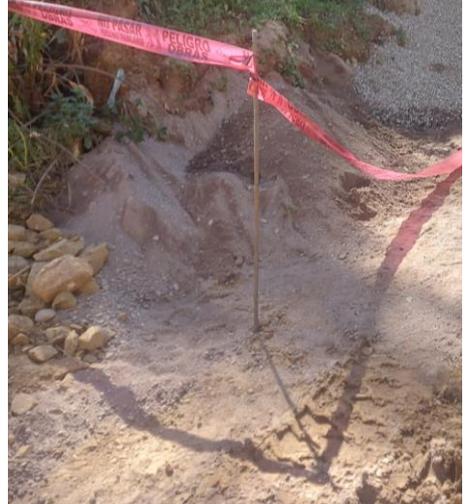
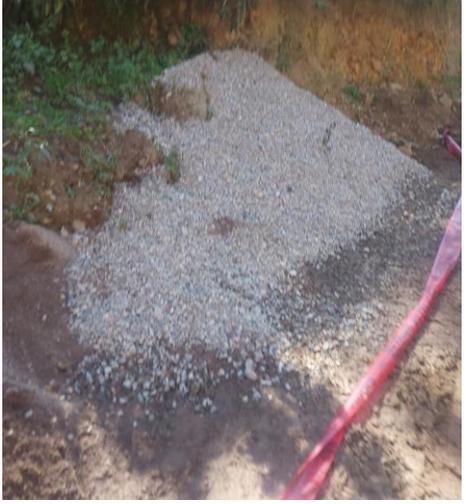
Imagen n.º 5
Almacenamiento de materiales

Durante la inspección física a la obra, realizada el 21 de junio de 2023, la comisión de control, verificó que el almacenamiento del agregado fino y grueso, se realiza en zonas de trabajo fuera a los lugares destinados como almacén, sin establecer las condiciones necesarias para evitar la contaminación con materiales extraños, como se muestra a continuación:

<p>COMENTARIO: Se observa el almacenamiento del agregado fino en la calle Los Ángeles en contacto directo con piedras y tierra del lugar.</p>	<p>COMENTARIO: Se observa el almacenamiento del agregado grueso en la calle Los Ángeles en contacto directo con piedras y tierra del lugar.</p>

Esto supone el incumplimiento de la normativa que en el numeral 3.7 Almacenamiento de los materiales en obra, del capítulo 3 Materiales de la Norma E.060 Concreto Armado del Reglamento Nacional de Edificaciones aprobado mediante Decreto Supremo n.º 011-2006-VIVIENDA de 8 de mayo de 2006 y modificatorias, la cual establece que:

3.7.1 El material cementante y los agregados deben almacenarse de tal manera que se prevenga su deterioro o la **introducción de materias extrañas**.

3.7.4 Los agregados se almacenarán o apilarán de manera de impedir la segregación de los mismos, su contaminación con otros materiales o su mezcla con agregados de características diferentes.

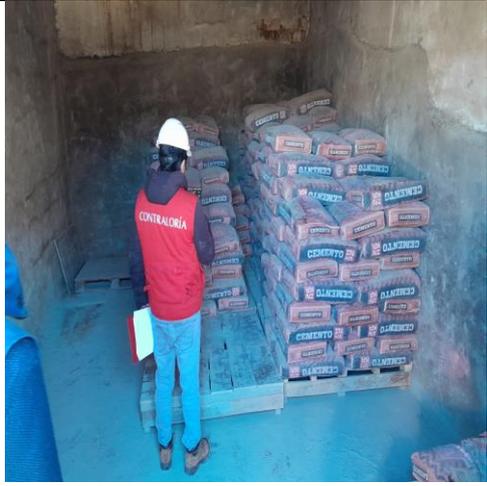
Durante la inspección física a la obra realiza el 21 de junio de 2023, en la zona denominada “acopio de cemento” establecido como almacén de este material, se advierte que el almacenamiento del cemento en pilas de 12 bolsas; asimismo, se observó barras de acero con presencia de oxido, situación que fue evidenciada con anterioridad en el informe de hito de control precedente; sin embargo, se seguiría utilizando estos materiales para el armado de acero de los muros de contención, lo que afectaría a la calidad final de la obra, todo lo indicado se muestra a continuación:

<p>COMENTARIO: Se observa el almacenamiento del cemento en pilas de 12 bolsas.</p>	<p>COMENTARIO: Se observa el almacenamiento de varillas de acero con presencia de oxido.</p>
Almacenamiento de las varillas de acero	Uso de varillas de acero con presencia de oxido.

(b) El cemento en bolsas se almacenará en obra en un lugar techado, fresco, libre de humedad, sin contacto con el suelo. **Se almacenará en pilas de hasta 10 bolsas** y se cubrirá con material plástico u otros medios de protección.

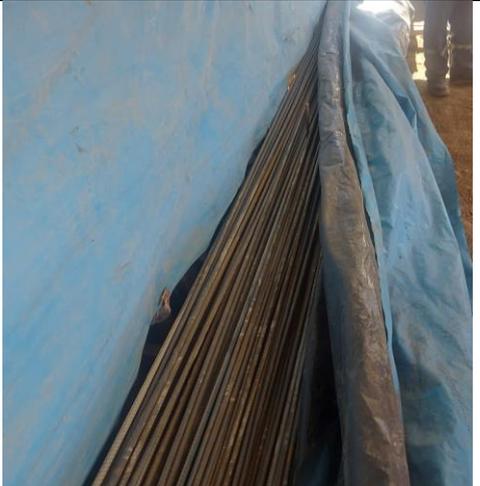
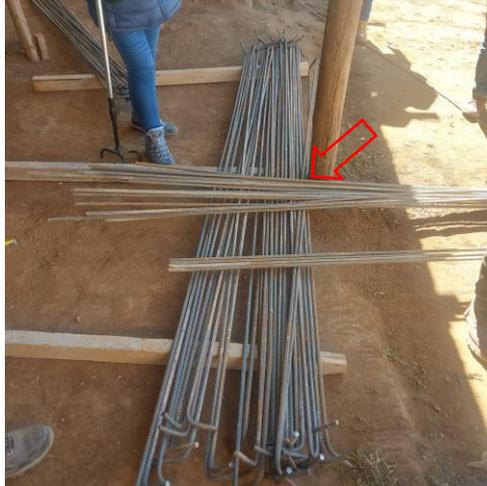
<p>COMENTARIO: Se observa el almacenamiento de varillas de acero con presencia de oxido.</p>	<p>COMENTARIO: Se observa el uso de las varillas con presencia de oxido para la armadura de acero del muro de contención tipo 5.</p>

3.7.4. Las barras de acero de refuerzo, alambre, tendones y ductos metálicos se almacenarán en un lugar seco, aislado del suelo y protegido de la humedad, tierra, sales, aceite y grasas.
(...)

Finalmente debemos precisar que uso de varillas de acero con presencia de oxido sin el debido tratamiento podría afectar las características de fluencia, adherencia acero-concreto y durabilidad del elemento, lo que influiría negativamente en la calidad final de la obra; asimismo, se recalca que dicha situación viene persistiendo de la visita de control anterior.

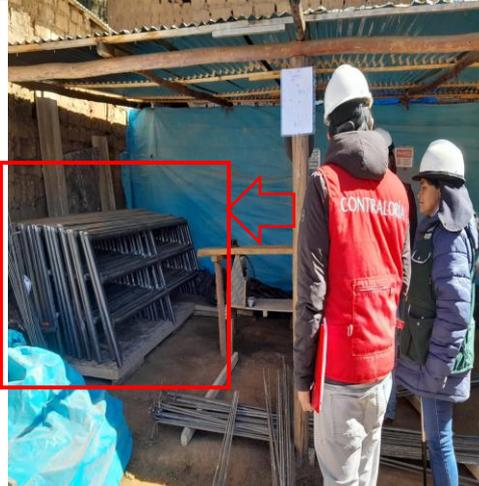
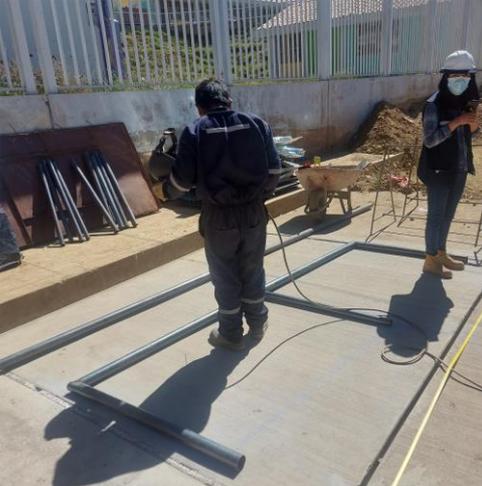
Imagen n.º 9
Valorización n.º 3 del adicional de obra n.º 01 – mes de mayo de 2023

Al respecto, en la referida valorización el contratista indica que ejecutó 50,89 metros lineales de la partida 03.06.01 Baranda Metálica Según Diseño, como se muestra a continuación:

<p>COMENTARIO: Se observa en el área de cerrajería las barandas metálicas elaboradas.</p>	<p>COMENTARIO: Se observa al cerrajero elaborando las barandas metálicas en la calle Intihuatana.</p>
