INFORME DE HITO DE CONTROL
N° 045-2023-OCI/0400-SCC

**EJECUCIÓN DE LA OBRA: “AMPLIACIÓN, MEJORAMIENTO
DE LOS SERVICIOS EDUCATIVOS DE NIVEL SECUNDARIA
DE LA INSTITUCIÓN EDUCATIVA MAGLORIO PADILLA
CAQUI, DISTRITO DE PUÑOS – HUAMALÍES – HUÁNUCO”**

**HITO DE CONTROL N° 2 – VERIFICACIÓN DE AVANCE
SEGÚN ESPECIFICACIONES TÉCNICAS DE LA
VALORIZACIÓN DEL MES DE JUNIO DE 2023 ASÍ COMO
LA COMPROBACIÓN DE DOCUMENTACIÓN PRESENTADA
EN SU RESPECTIVA VALORIZACIÓN.**

LLATA, 21 DE JULIO DE 2023

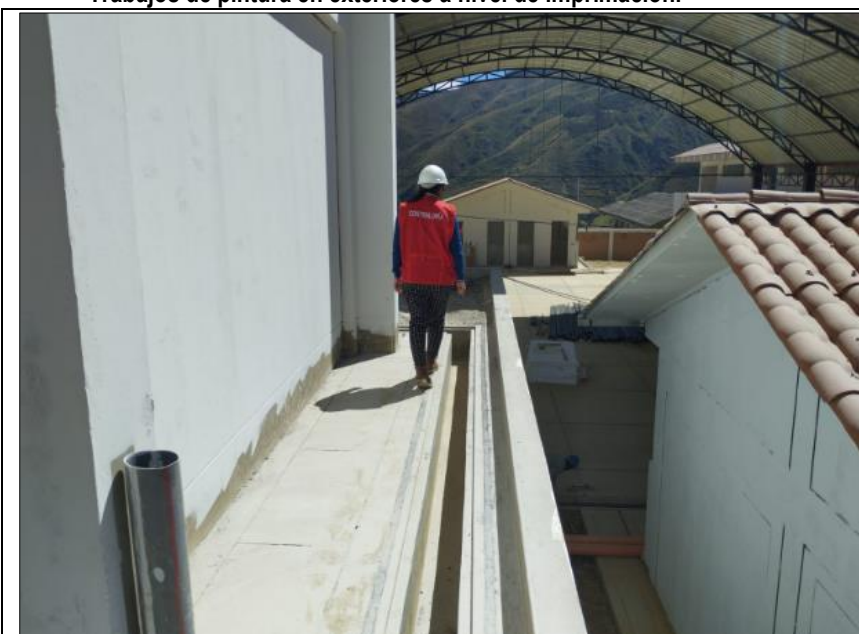
Imagen n.º 01

Sin embargo, de la verificación realizada en campo de dichas partidas ejecutadas, en la cual se suscribió el acta de inspección n.º 024-2023-OCI-0400/MPH-LL-SCC de 11 de julio del 2023 (valorización n.º 15), se pudo corroborar que no se encuentran ejecutadas como se especifica en dicha valorización, ya que en su mayoría de los módulos solo se encuentra a nivel de imprimación, lo cual realmente correspondería a un 40% del avance ejecutado acumulado real, tal como se puede observar en las imágenes que muestran a continuación:

Trabajos de pintura en exteriores a nivel de imprimación.

Imagen n.º 01: Vista donde se aprecia los trabajos de pintura en exteriores a nivel de imprimación en el módulo I y la escalera A

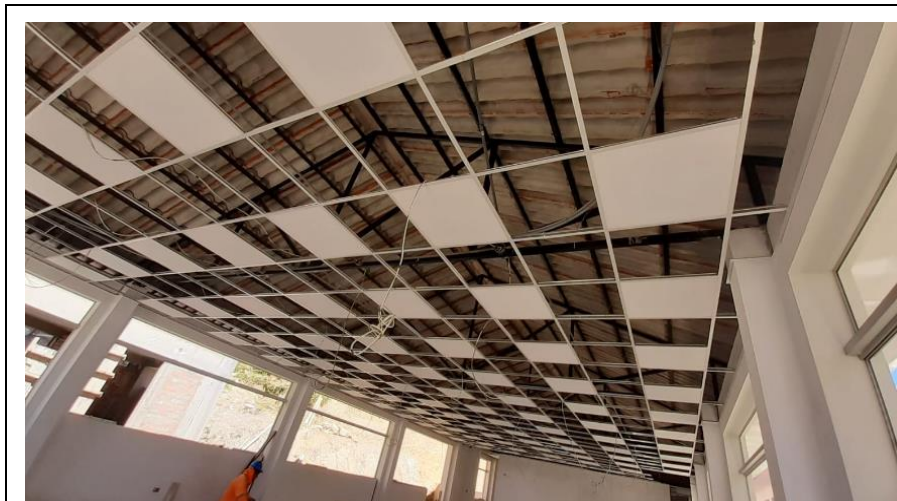
Imagen n.º 02
Trabajos de pintura en interiores a nivel de imprimación.

Imagen n.º 02: Vista donde se aprecia los trabajos de pintura en muros, columnas y vigas en interiores a nivel de imprimación en los módulos de las aulas.

Asimismo, de la verificación realizada a los ambientes de los módulos se evidenció que los trabajos de pintura tanto en interiores como en exteriores se encuentran con un avance físico acumulado aproximado de 40%, el cual se encuentra a nivel de imprimación, por lo que se recomienda tomar las medidas del caso y poner más énfasis en las partidas mencionadas como son los trabajos de pintura en interiores y exteriores.

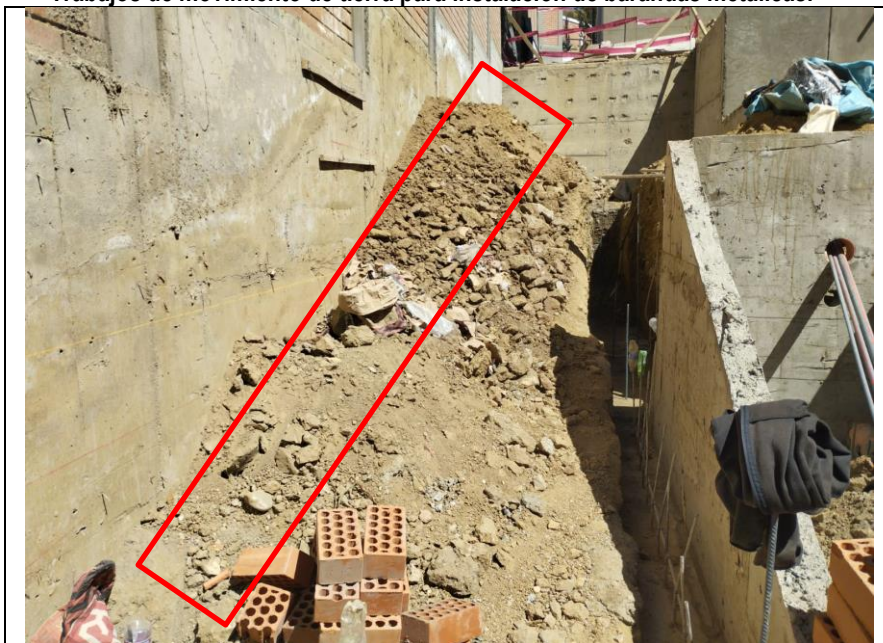
Imagen n.º 03

Respecto al acceso principal, acceso secundario, hall de ingreso y la vereda de ingreso, se advierte que se ha optado por realizar barandas metálicas en la rampa 1 de ingreso que se encuentra en el margen izquierdo con respecto al portón de ingreso principal, que inicia del módulo IX, conforme a las especificaciones técnicas del expediente técnico; sin embargo, debido a la funcionalidad nula que se le daría una vez concluida la obra bajo ese mismo proyecto, se recomienda coordinar con la supervisión para

Trabajos de movimiento de tierra para instalación de barandas metálicas.

Imagen n.º 03: Vista donde se recomienda realizar las instalaciones de las barandas metálicas empotradas en el muro de contención, paralelo a la rampa 1.

reemplazar las instalaciones de las barandas metálicas mediante un sardinel de concreto y realizarlo de manera más práctica que vayan empotradas en el muro de contención u otro que resulte adecuado.

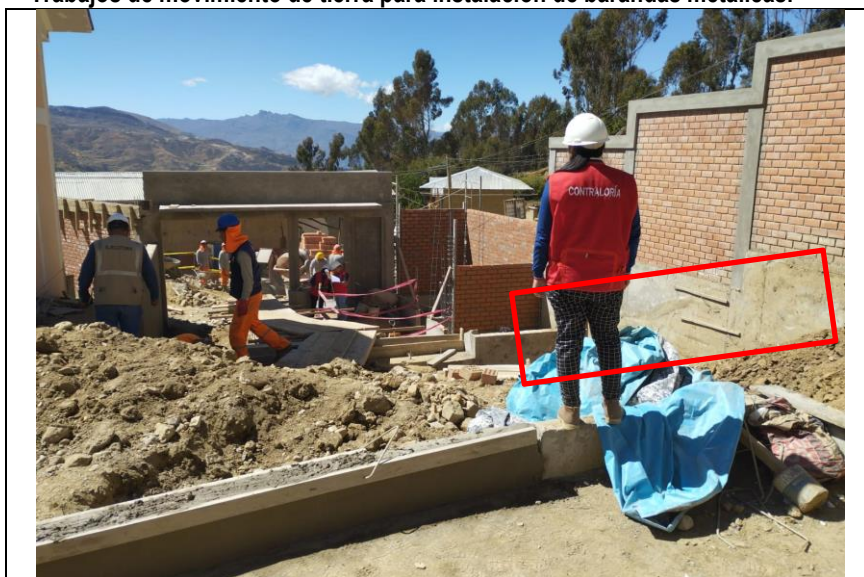
Imagen n.º 04

Trabajos de movimiento de tierra para instalación de barandas metálicas.

Imagen n.º 04: Vista donde se recomienda realizar las instalaciones de las barandas metálicas empotradas en el muro de contención, paralelo a la rampa 1.

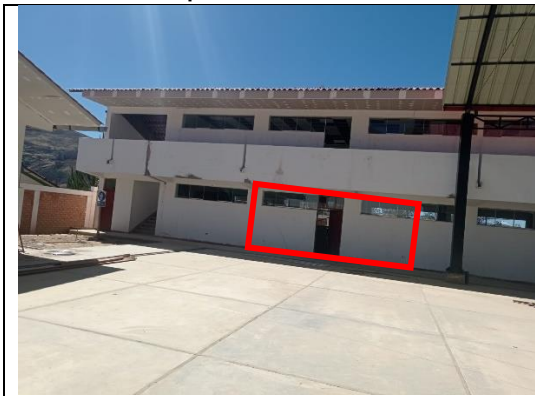
De la inspección física practicada por la Comisión de Control a cargo, se visitó el área destinada como área de almacenamiento de materiales comunes, respecto al cual se pudo evidenciar que el área no se encuentra debidamente delimitada, conforme se observa en la imagen siguiente:

Imagen n.º 05: Vista donde se observa la parte frontal del área destinada para almacenamiento, el cual no tiene la identificación adecuada.

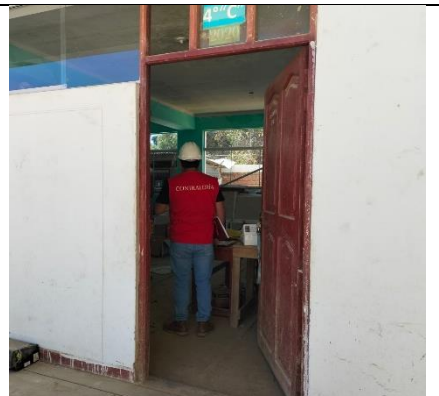
Imagen n.º 06: Vista donde se observa el acceso principal al área destinado como almacenamiento.

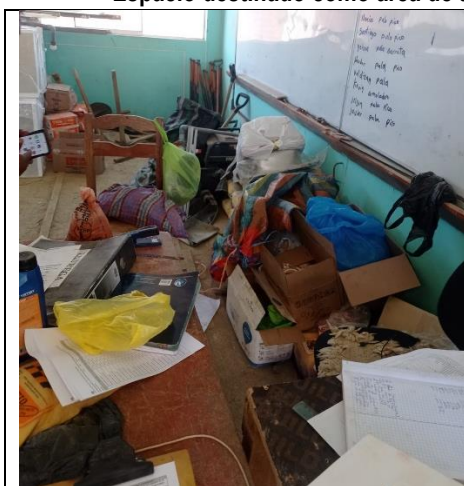
Asimismo, se pudo observar que ningún área contiene los parámetros mínimos exigidos por la Norma G.050 en sus numerales 7, 15 y 19, en los que se contempla que es responsabilidad del contratista contemplar un área para almacenamiento de materiales comunes, el cual debe ubicarse en un espacio específico que no obstaculice vías de circulación, evacuación y zonas seguras; sin embargo, de la inspección se ha podido advertir que el ambiente no cumple con las condiciones de orden, limpieza ni fácil acceso al personal o equipos, conforme se observa en las imágenes que a continuación se muestran:

Imagen n.º 07: Vista donde se observa que al interior del área de almacenamiento no hay orden, y que los materiales obstruyen el libre acceso del personal y equipos

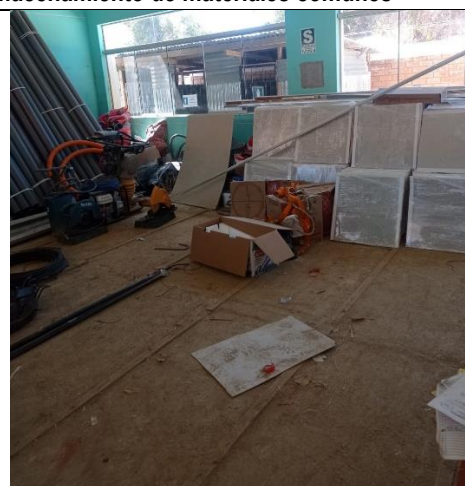
Imagen n.º 08: Vista donde se observa que el área de almacén carece de limpieza y orden que permita disponer de los materiales que sean requeridos.

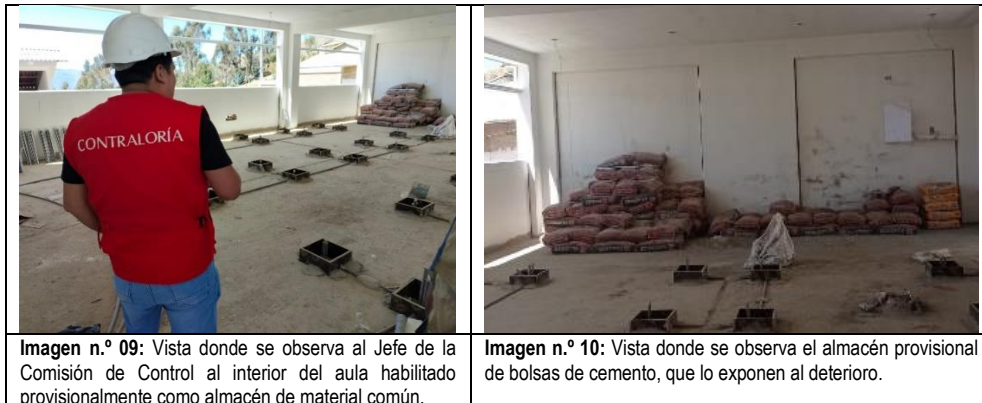
De lo expuesto se evidencia incumplimiento de las especificaciones técnicas, por lo que se requiere cautelar la adecuada conservación y protección de dicho material durante su almacenamiento, con la finalidad de prevenir que se alteren sus propiedades y garantizar la calidad del concreto armado en el que serán empleados en la ejecución de obra.

De la inspección física practicada por la Comisión de Control a cargo, en las instalaciones de la obra en ejecución, se evidenció un ambiente improvisado para acopio de material común empleado para construcción, con inadecuado almacenamiento de bolsas de cemento, situación que se dejó constancia en el Acta de Inspección Física n.º 024-2023-OCI-0400/MPH-LL-SCC de 11 de julio de 2023, conforme se observa en las imágenes siguientes:

Imágenes n.ºs 09 y 10
Almacenamiento inadecuado de bolsas de cemento

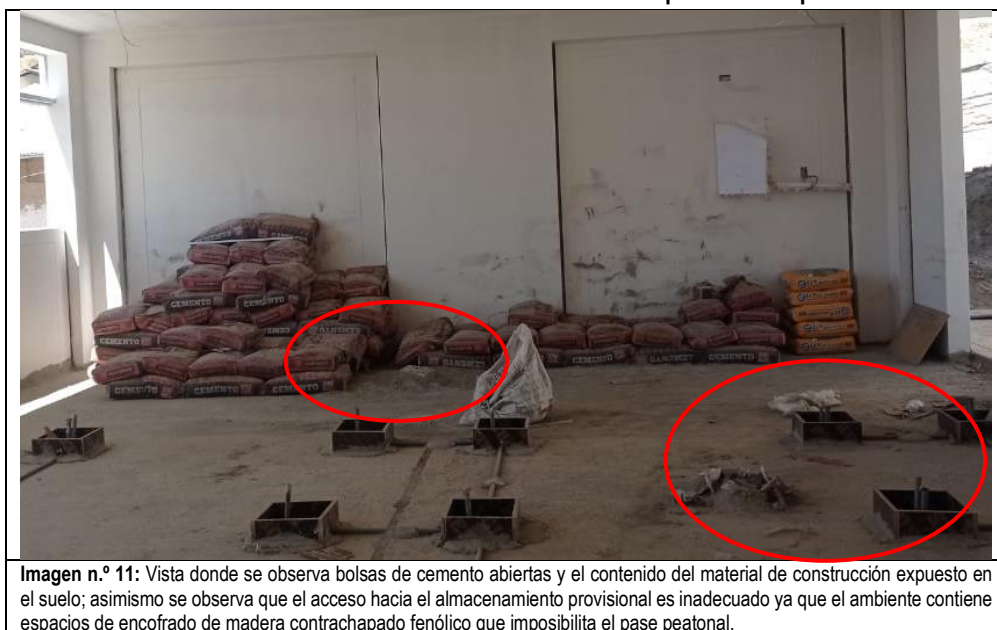
Además, se pudo constatar que el almacenamiento provisional contiene una cantidad considerable de bolsas de cemento, las mismas que fueron colocadas dentro de un ambiente provisional, los cuales se encuentran apiladas en hileras de hasta 8 filas, en contacto con el suelo, sin estar cubierto debidamente, lo que viene ocasionando que las bolsas de cemento se dañen y se exponga su contenido por la perforación evidenciada, tanto más si el lugar usado cuenta con exposición a la luz y a los efectos climatológicos propios de la zona como son las lluvias, que podría ocasionar posible humedad, tal como se muestra en la imagen siguiente:

Imagen n.º 11
Deterioro de material común e inaccesibilidad para su manipulación

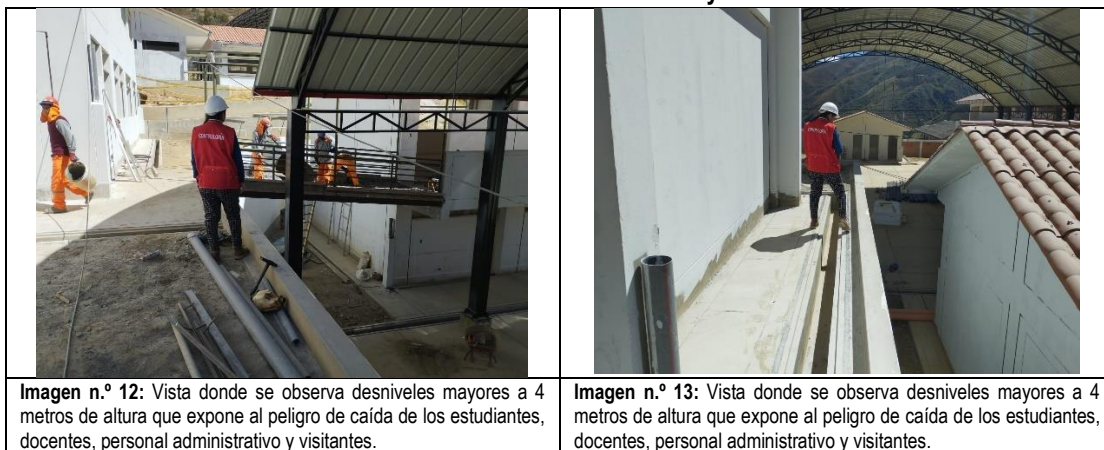
Imágenes n.ºs 12 y 13

Vista donde se observa desniveles mayores a 4 metros de altura

Imagen n.º 12: Vista donde se observa desniveles mayores a 4 metros de altura que expone al peligro de caída de los estudiantes, docentes, personal administrativo y visitantes.

Imagen n.º 13: Vista donde se observa desniveles mayores a 4 metros de altura que expone al peligro de caída de los estudiantes, docentes, personal administrativo y visitantes.
