INFORME DE HITO DE CONTROL
N° 033-2023-OCI/0405-SCC

**“RECUPERACIÓN DE LA INSTITUCIÓN EDUCATIVA
PRIMARIA 22851 DEL CENTRO POBLADO 15 DE AGOSTO -
DISTRITO DE CHINCHA ALTA - PROVINCIA DE CHINCHA -
DEPARTAMENTO DE ICA”**

HITO DE CONTROL N° 4: VALORIZACIÓN N° 04

**PERÍODO DE EVALUACIÓN DEL HITO DE CONTROL:
DEL 28 DE JUNIO DE 2023 AL 13 DE JULIO DE 2023**

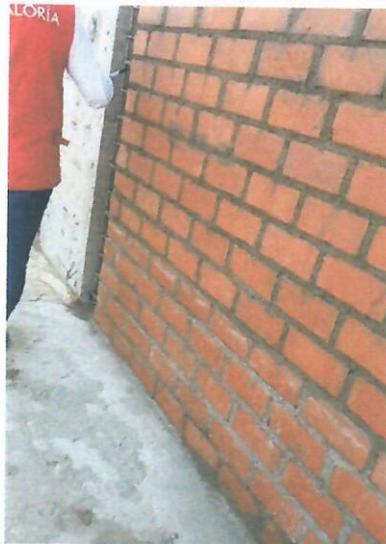
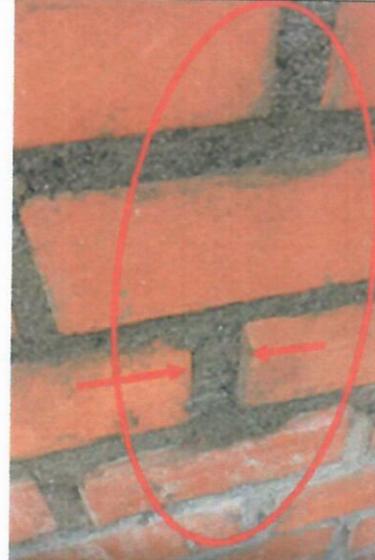
03.05.01 Muro de Ladrillo KK, macizo de arcilla 18H
Amarre de Soga

03.05.01 Junta de 1.5cm, Mortero 1:1:5

En las imágenes se aprecia que las juntas horizontales y verticales de muro de ladrillo king kong, del segundo nivel del módulo 2, cuentan con espesores mayor a los 1.5cm especificado en la Norma Técnica-E.070.

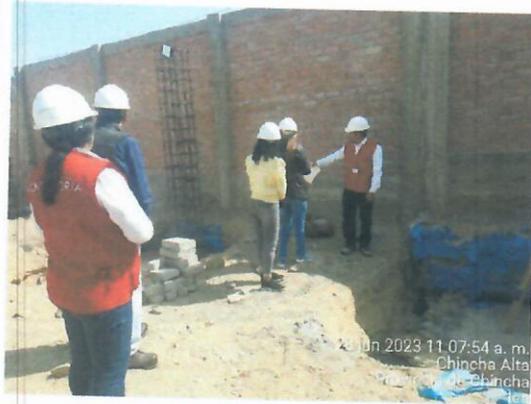
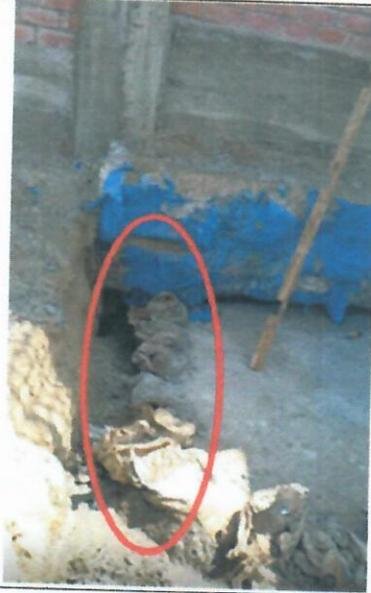
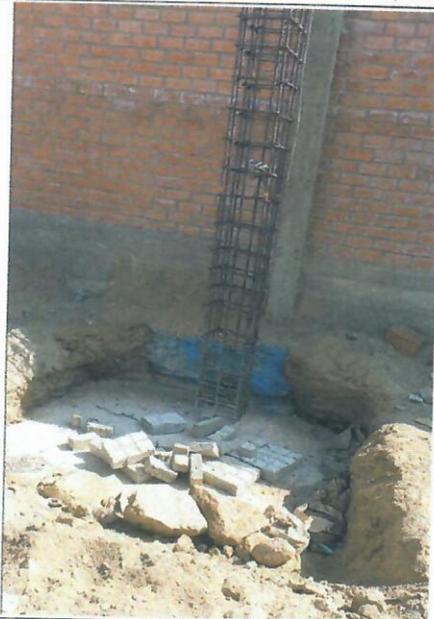
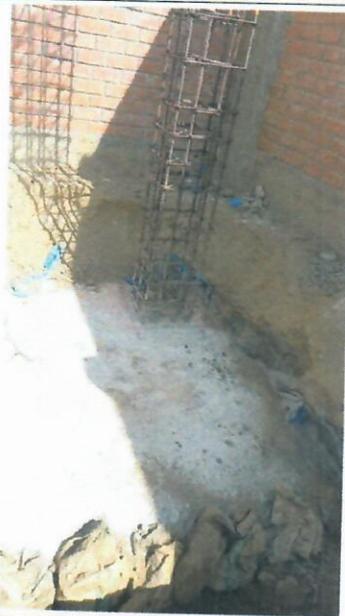
20.04.01.01 Concreto f'c=210 kg/cm2 en Zapatas

En las imágenes se aprecia el uso de bolsas de cemento llenas de desmonte empleadas como encofrado para la conformación de zapatas de la estructura de cobertura de la losa deportiva que distorsionan su homogeneidad, varían su geometría y especificaciones estructurales.

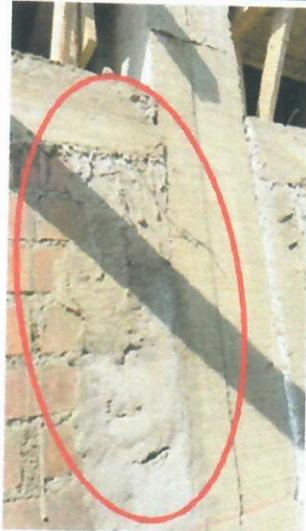
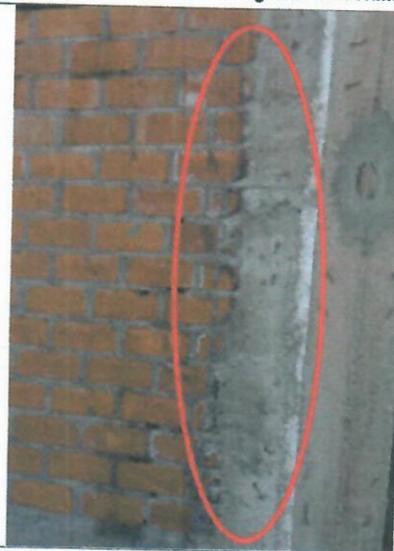
04.04.06.01 Concreto $f'c=210$ kg/cm² en Columneta

En las imágenes se aprecia que las cangrejas (vacíos o agujeros en el concreto) de las columnas de muros del módulo 3 (SS.HH.) han sido rellenos con mortero, además se advierte la pérdida del cemento en la forma de fluido semilíquido en la conformación de las vigas de amarre.

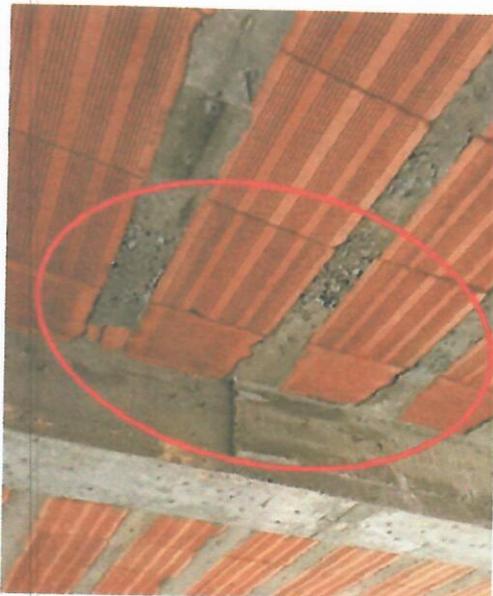
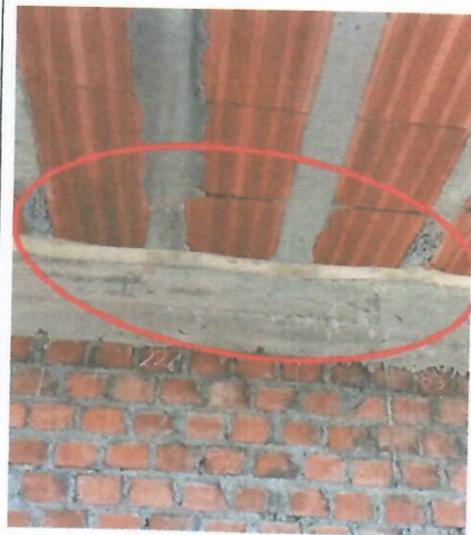
05.04.08.01 Concreto $f'c=210$ kg/cm² en Losa Aligerada

En las imágenes se aprecia cangrejas (vacíos o agujeros en el concreto) en las viguetas del techo del módulo 4 (cocina, almacén), además se advierte una madera del encofrado del techo empotrada por falta de desencofrado.

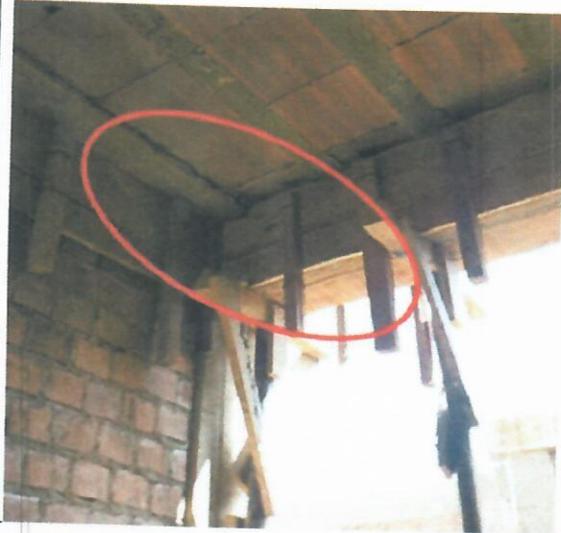
Imagen n.° 16

05.04.08.01 Concreto $f'c=210$ kg/cm² en Losa Aligerada

En la imagen se aprecia el abatimiento de una tabla del encofrado de una vigueta del techo del módulo 4 (cocina, almacén).

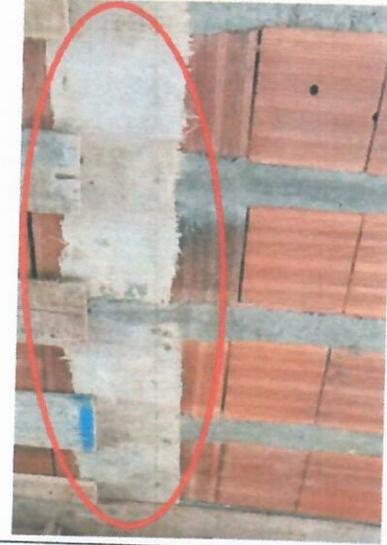
Imagen n.° 17

05.04.07.02.01 Concreto $f'c=210$ kg/cm² en Vigas Chatas

En la imagen se aprecia alabeo del fondo de una viga del techo del módulo 4 (cocina, almacén), en el cual se empleó triplay en su encofrado.

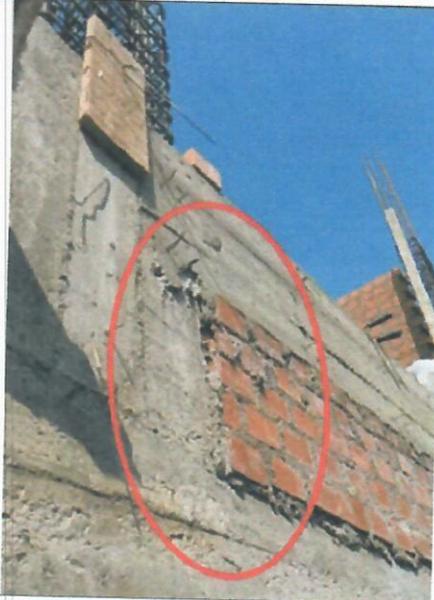
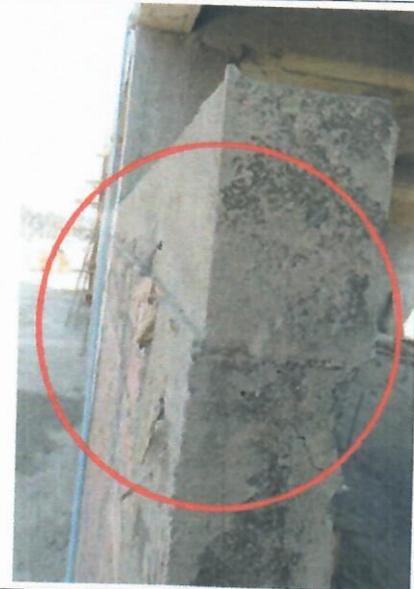
02.04.06.01 Concreto $f'c=175$ kg/cm² en Columneta

En las imágenes se aprecia deficiente alineamiento y verticalidad de las vigas, columnas y muros de ladrillo del segundo nivel del módulo 1.

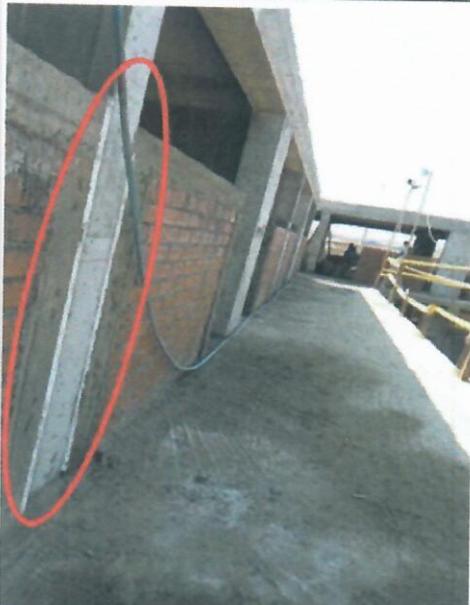
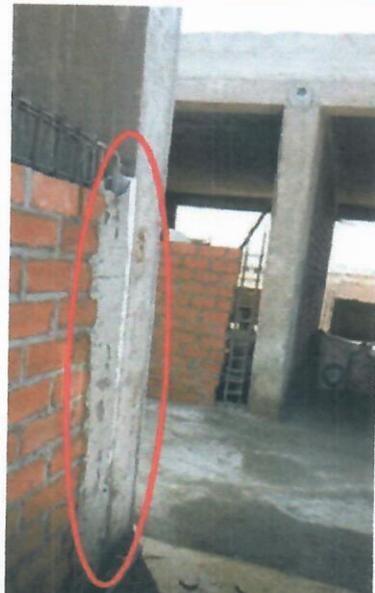
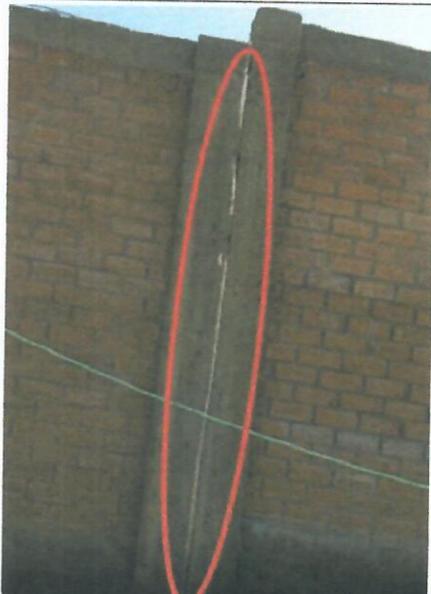
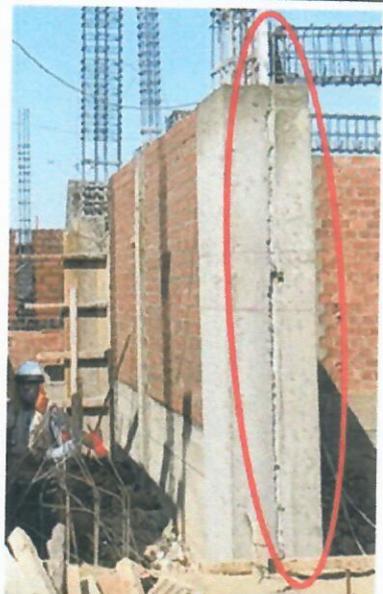
<p data-bbox="359 1702 1356 1758">En las imágenes se aprecia el uso de tecnopor en las juntas de dilatación de los módulos y del cerco perimétrico de la obra.</p>

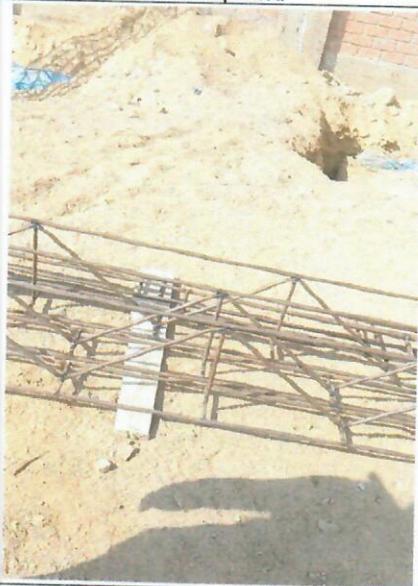
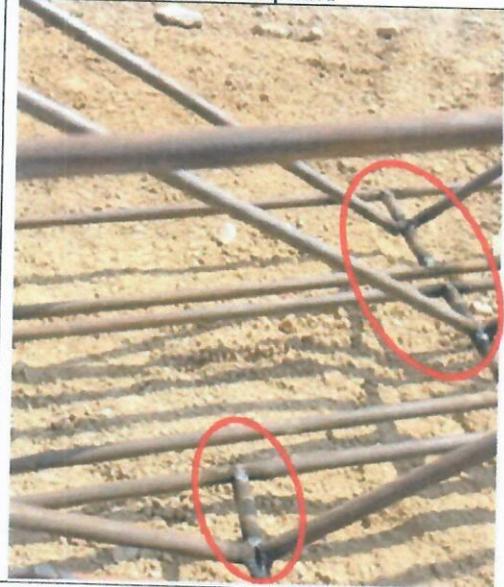
Imagen n.º 24
20.06 Estructura Metálica
Losa Deportiva

Imagen n.º 25
20.06 Estructura Metálica
Losa Deportiva

En las imágenes se aprecian defectos de soldadura en el proceso de confección de la estructura metálica de la cobertura de losa deportiva tales como piezas mal alineadas, piezas con mínimo contacto, falta de llenado y falta de uniformidad que afectan sus propiedades técnicas.

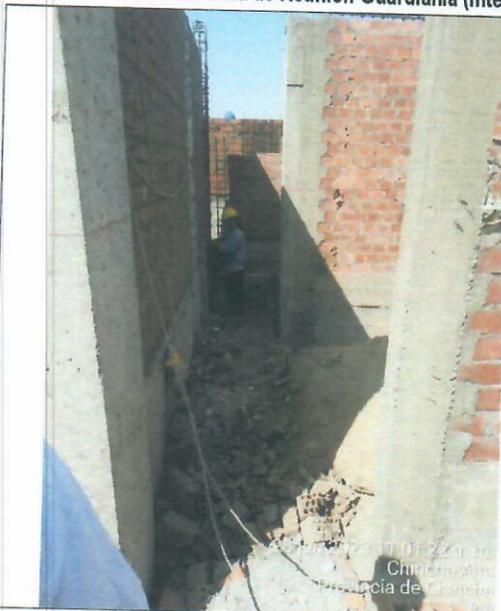
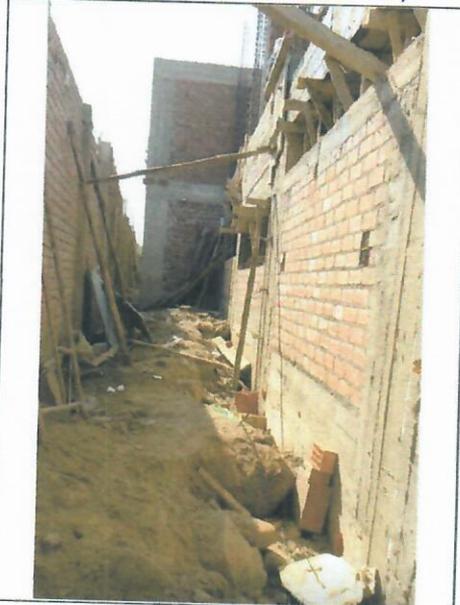
En las imágenes se aprecia carencia de orden y limpieza, vías de circulación presentan obstáculos y se tiene material excedente no eliminado.

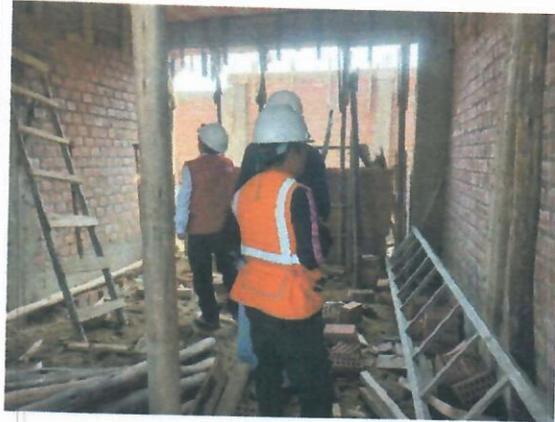
Módulo 4: Cocina-Almacén (interior)

Material empleado en el encofrado del techo aligerado en desorden y obstaculizando zonas de circulación.

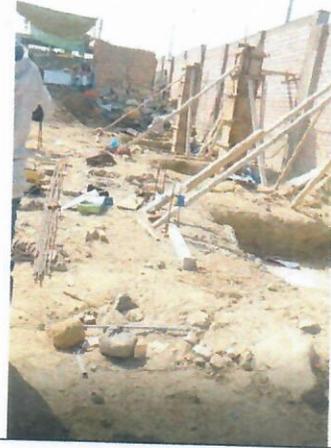
Zona Losa Deportiva

Vías de circulación presentan obstáculos y se tiene material excedente no eliminado.
