## INFORME DE VISITA DE CONTROL

N° 042-2023-OCI/0405-SVC

ESTADO ACTUAL DE LA OBRA: “MEJORAMIENTO DEL  
SERVICIO DE TRANSITABILIDAD VEHICULAR DE LA  
CALLE GONZALES, TRAMO DE LA AV. MELCHORITA  
HASTA LA AV. CARRIZO Y TRAMO DE LA AV.  
MARISCAL CASTILLA HASTA LA AV. CARRIZO  
DISTRITO DE GROCIO PRADO, PROVINCIA DE  
CHINCHA, DEPARTAMENTO DE ICA”

ICA, 18 DE AGOSTO DE 2023

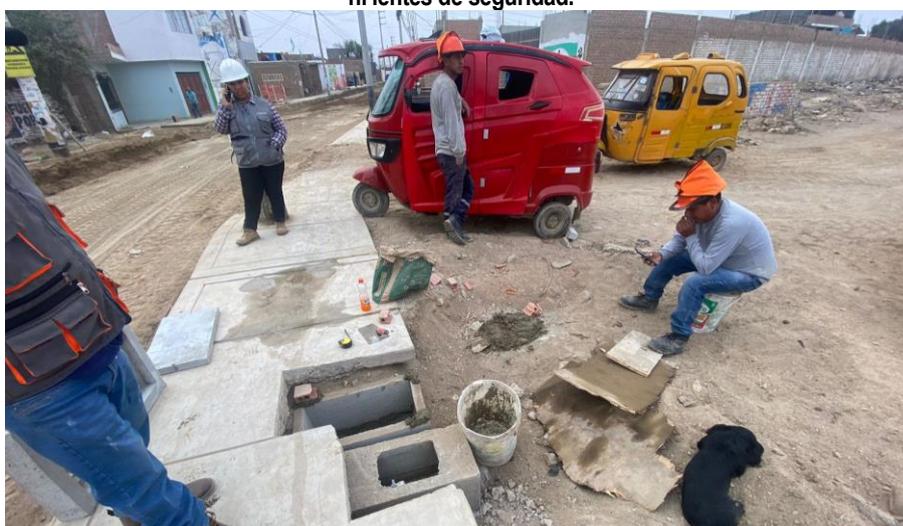
**Imagen n.º 1**

**Personal que realiza trabajo de nivelación de cajas de agua y desagüe sin chaleco reflectante, guantes, ni lentes de seguridad.**

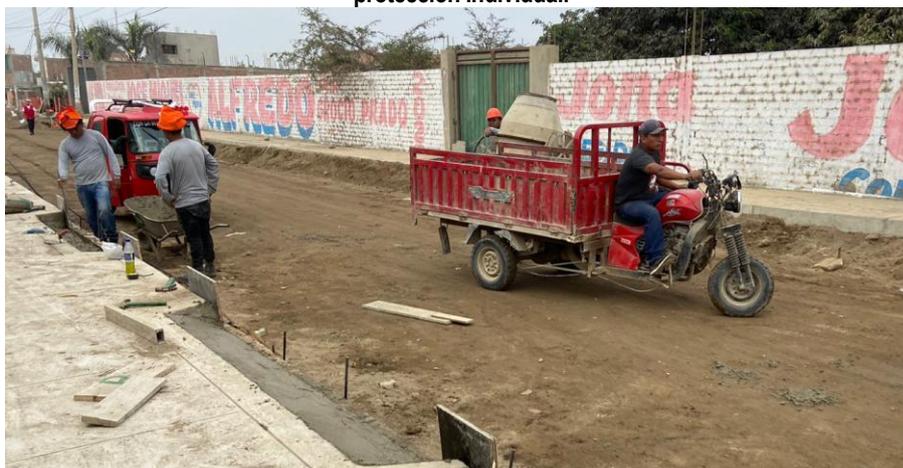
**Imagen n.º 2**

**Personal que realiza trabajo de pulido de rampas sin chaleco reflectante, guantes, ni lentes de seguridad; asimismo, conductor de vehiculo motorizado no cuenta con uniforme ni equipos de protección individual.**

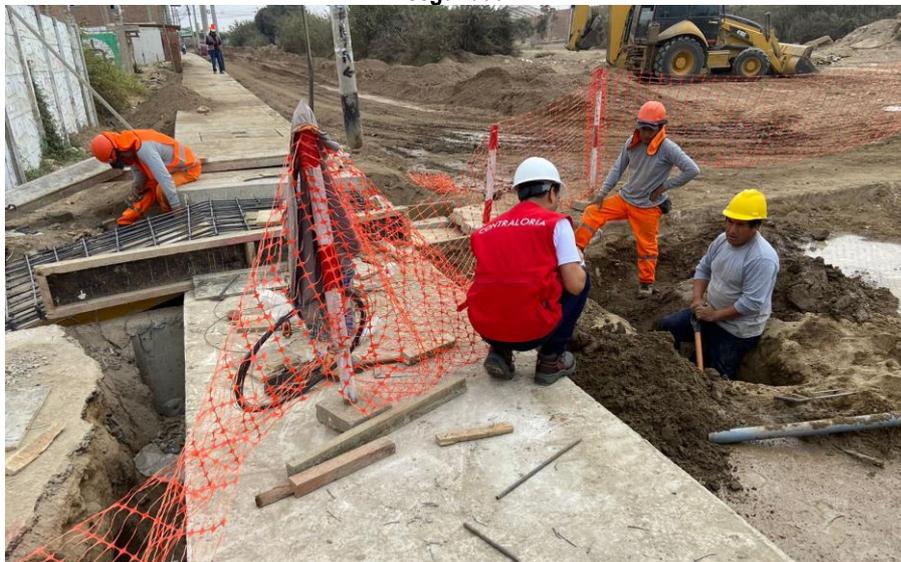
**Imagen n.º 3**

**Personal que realiza trabajo de reparación de conexiones sin chaleco reflectante, guantes, ni lentes de seguridad.**

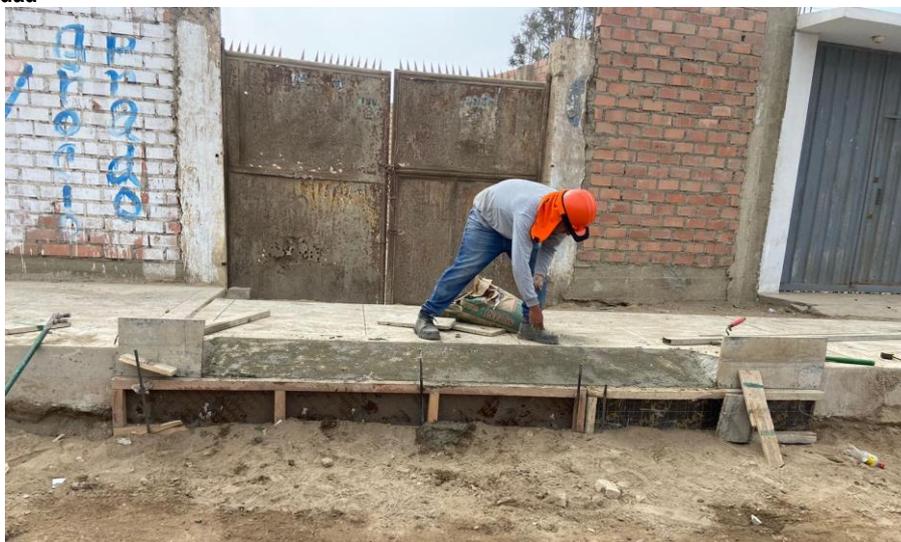
**Imagen n.º 4**

**Personal que realiza trabajo de pulido de rampas sin chaleco reflectante, guantes, ni lentes de seguridad**

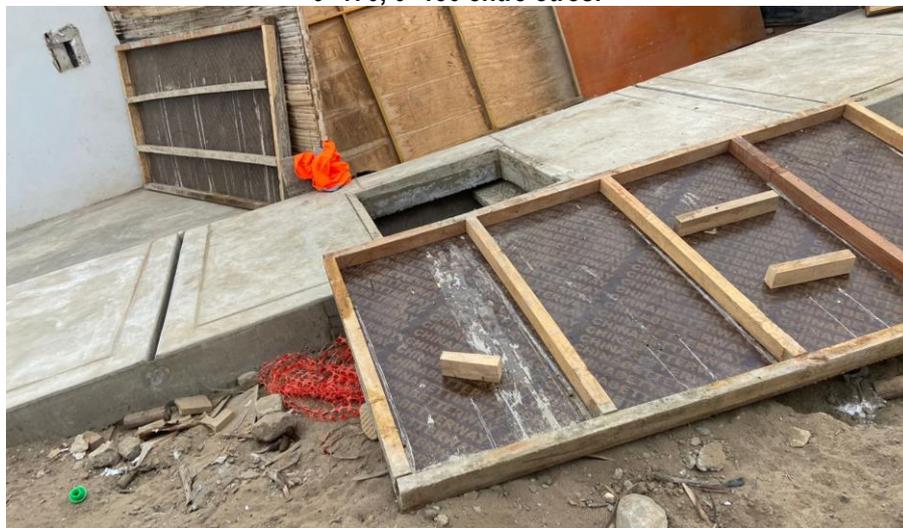
A lo largo de las dos primeras cuadras de la Calle Gonzales se advirtió la ejecución de un canal cubierto el mismo que en determinados puntos presenta tapas para su respectivo registro; sobre el particular, durante la inspección de obra se advirtió que los mencionados orificios para registro no se encontraban cubiertos, esto con la finalidad de evitar la caída del personal y personas que transitan por dicha calle conforme se muestra en las siguientes imágenes:

**Imagen n.º 5**  
**Registro para canalización sin tapa ni señalización en las progresivas 0+250, 0+230, 0+170, 0+150 entre otros.**

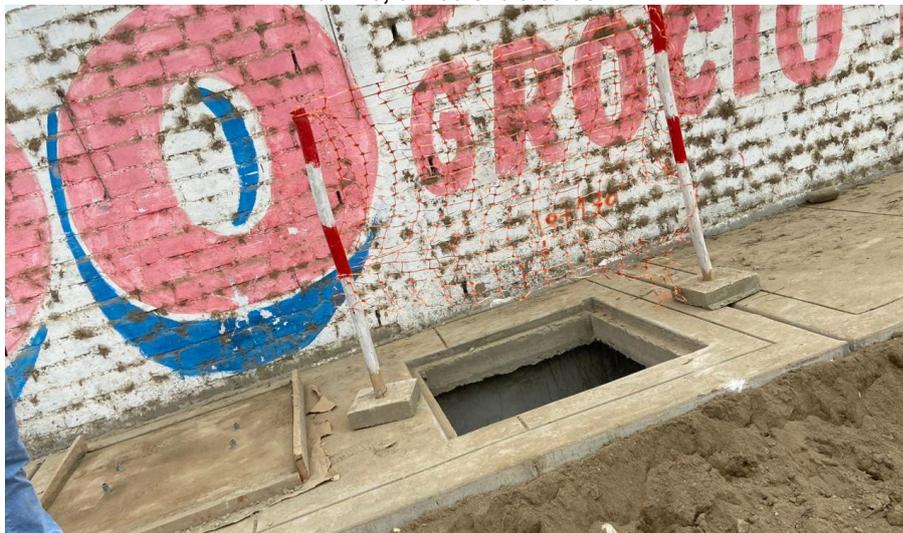
Cabe precisar que, si bien en algunos puntos se advirtieron postes y malla, estos solamente fueron colocados de manera longitudinal no restringiendo el paso peatonal por dichos puntos, conforme se muestra en la siguiente imagen:

**Imagen n.º 6**  
**Registro para canalización sin tapa ni señalización en las progresivas 0+250, 0+230, 0+170, 0+150 entre otros.**

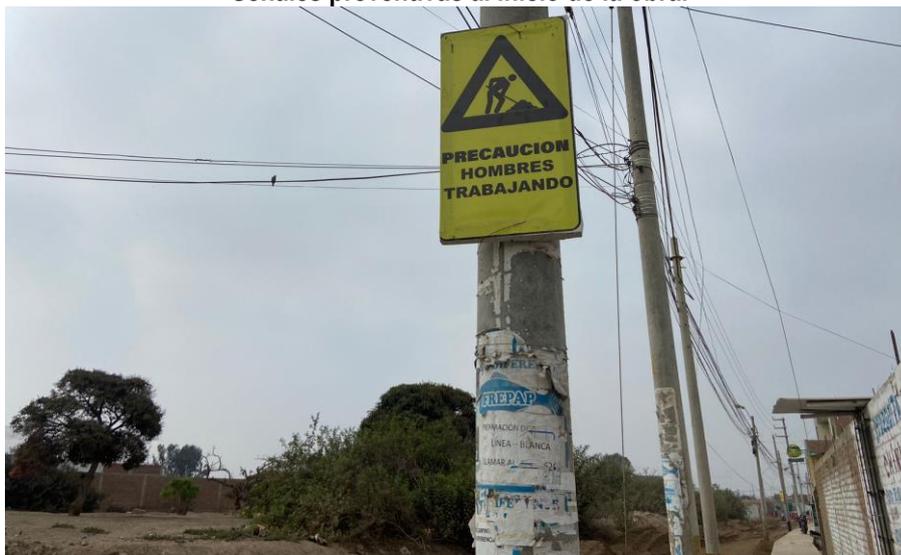
De la verificación realizada por la comisión de visita de control se advirtió que, a lo largo de toda la obra solo se contaban con 3 señales de seguridad a lo largo del todo tramo de intervención; conforme se muestra en las siguientes imágenes:

**Imagen n.º 7**  
**Señales preventivas al inicio de la obra.**

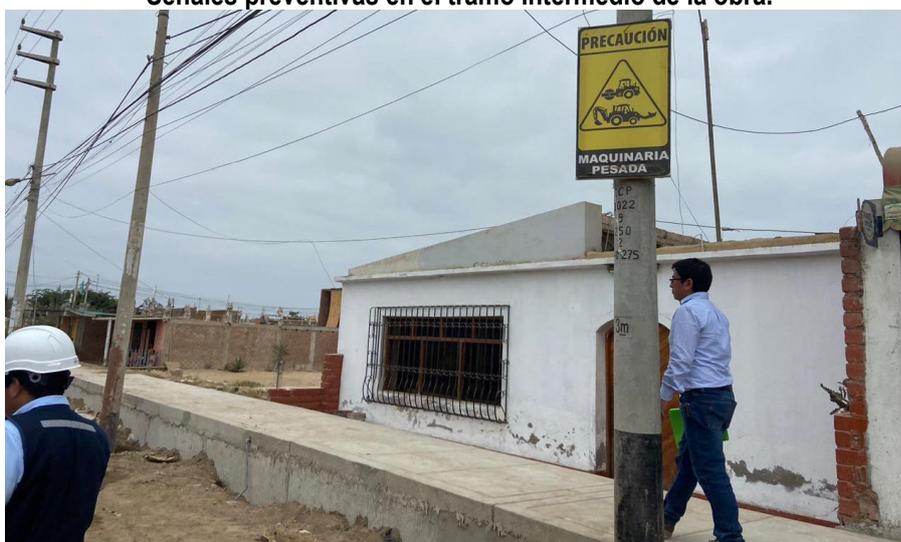
**Imagen n.º 8**  
**Señales preventivas en el tramo intermedio de la obra.**

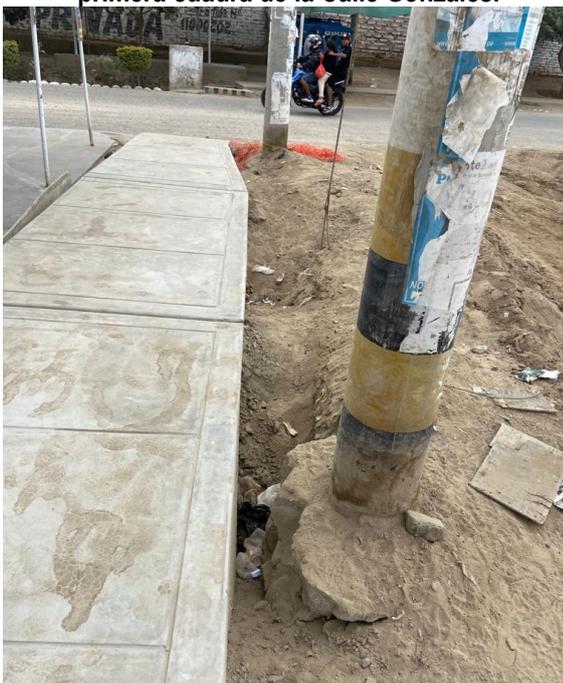
**Imagen n.º 9**

Por otro lado, la comisión de visita de control advirtió que las cimentaciones de los postes han quedado expuestas generando el riesgo de desplome o caída de los mismos conforme se muestra en las imágenes siguientes:

**Cimientos de postes expuestos, generan riesgo de desplome o caída de los mismos en la primera cuadra de la Calle Gonzales.**

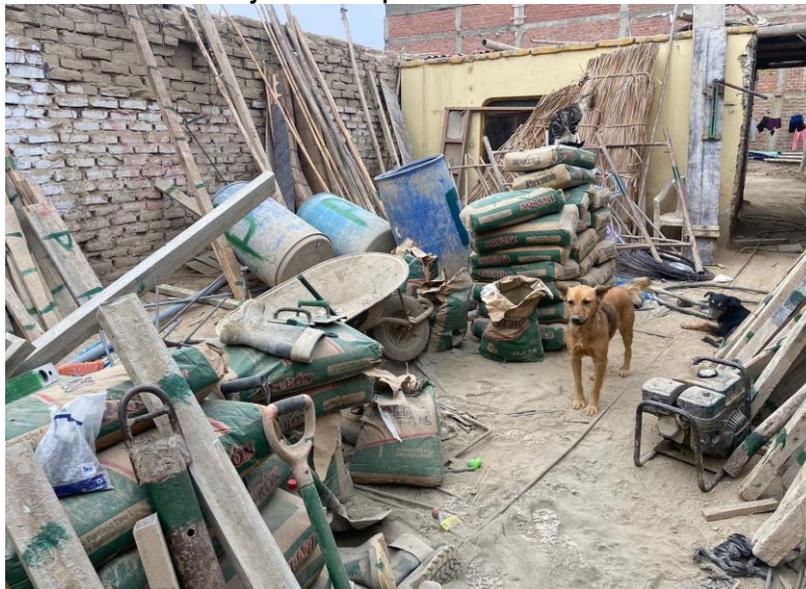
**Imagen n.º 10**

**Bolsas de cemento y alambres apilados en el almacén n.º 2 de la obra.**

Dicha situación generaría que, las propiedades del material antes mencionado se vean afectadas, ya sea por efecto del contacto directo con el suelo, la humedad y otros elementos contaminantes o por su exposición a los rayos solares y posibles lluvias.

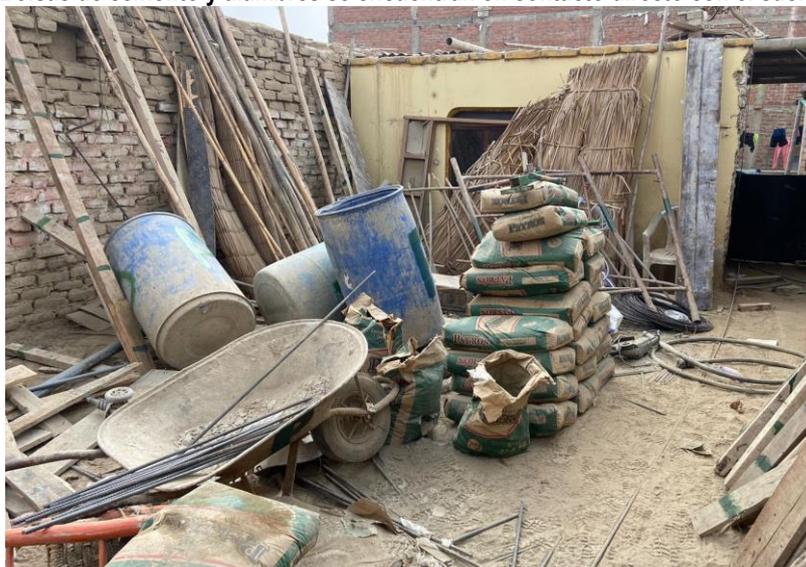
**Imagen n.º 11**

**Bolsas de cemento y alambres se encuentran en contacto directo con el suelo.**

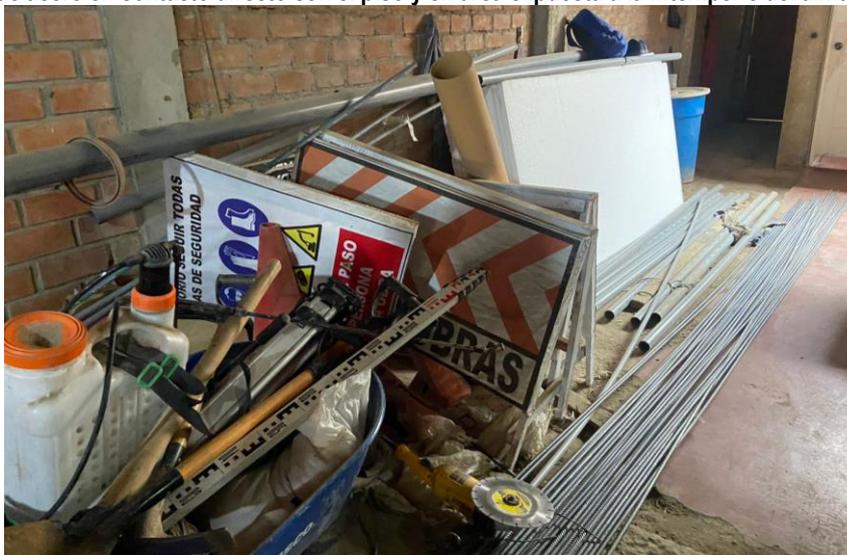
**Imagen n.º 12**

**Barras de acero en contacto directo con el piso y en área expuesta a la intemperie del almacén N° 1.**

En ese sentido, se hace necesario verificar la calidad y características técnicas de los materiales para que se encuentren en óptimas condiciones al ser utilizados, estando el inspector o supervisor facultado para el retiro de materiales o equipos por mala calidad o por el incumplimiento de las especificaciones técnicas.

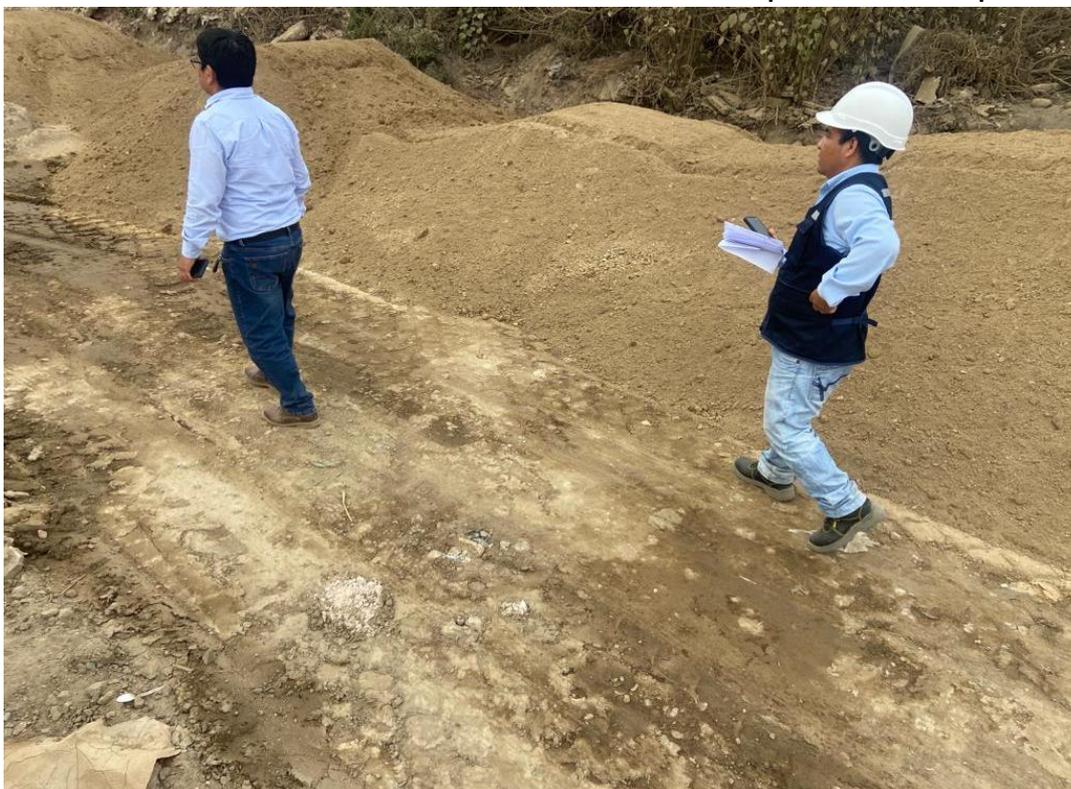
Imagen n.º 13

**Presencia de residuos sólidos en sub rasante al lado del material para sub base acopiado**

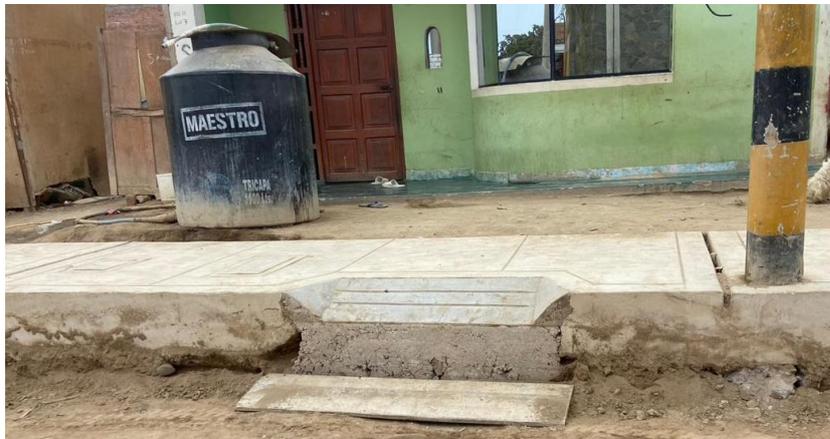
De acuerdo a lo indicado en las especificaciones técnicas de las partidas 02.02.03.01 Concreto  $f'c= 175 \text{ kg/cm}^2$  en vereda, pasta 1:2 inc, acabado y bruñado y 02.02.03.02 concreto en uñas de veredas  $f'c= 175 \text{ kg/cm}^2$  en vereda se precisa que el concreto deberá ser trabajable y apropiado para las condiciones específicas de colocación; asimismo, se indica que el residente de obra será el responsable de la uniformidad de color en las estructuras expuestas terminadas, incluyendo las superficies en las cuales se hayan reparado imperfecciones en el concreto; no obstante, se advirtió que existen puntos en donde el concreto en rampas y uñas presenta diferencia de acabados, segregación y vacíos conforme se muestra en las siguientes imágenes:

**Imagen n.º 14**  
**Rampa de ingreso en veredas presenta segregación de material en la progresiva 0+208 y vacíos en uñas de veredas**

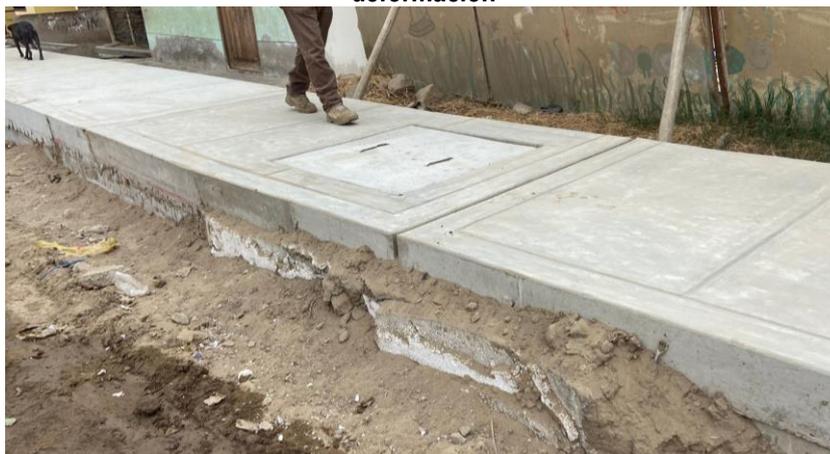
**Imagen n.º 15**  
**Parte lateral de un tramo de vereda de concreto en la primera cuadra presenta deformación**

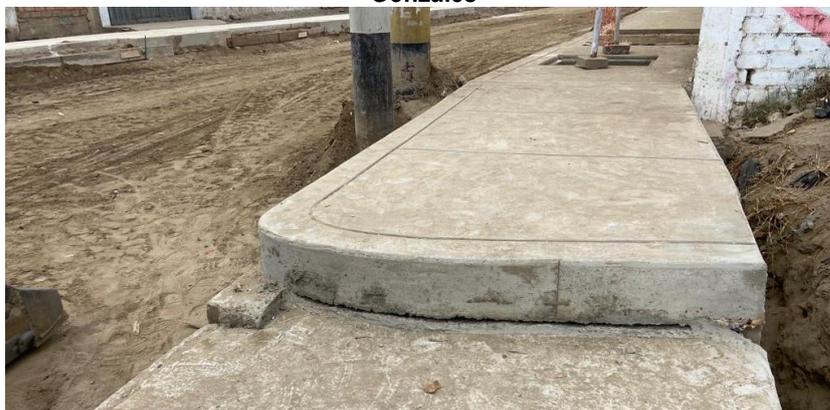
**Imagen n.º 16**  
**Separación entre losa y muro del canal en el inicio de la segunda cuadra de la Calle Gonzales**

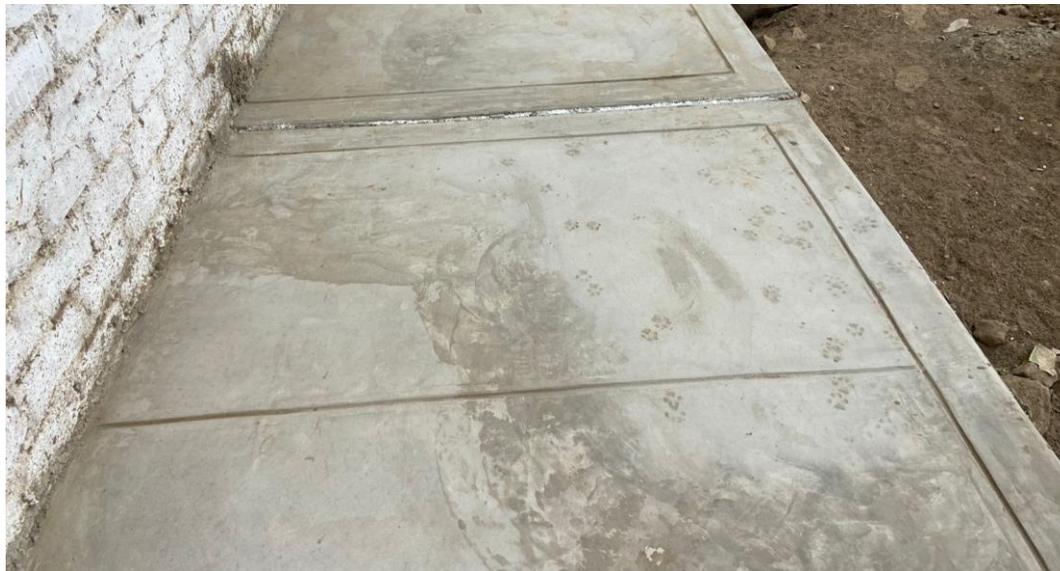
**Imagen n.º 17**  
**Diferencia de acabado en paño de vereda de concreto de la primera cuadra de la Calle Gonzales**

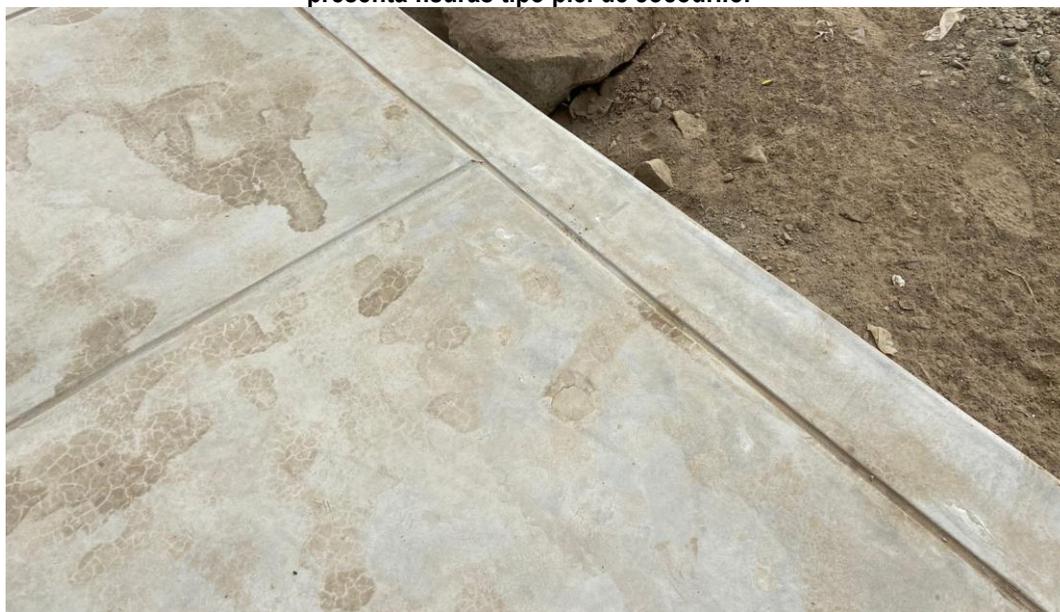
**Imagen n.º 18**  
**Acabado en paño de vereda de concreto de la primera cuadra de la Calle Gonzales presenta fisuras tipo piel de cocodrilo.**

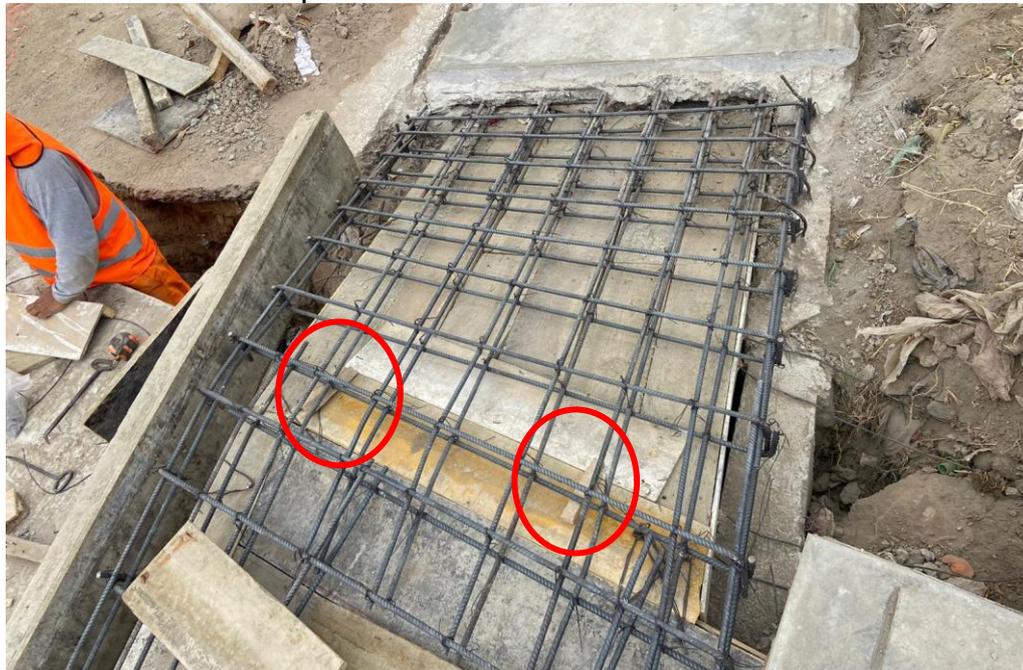
En otro punto de la obra, se verificó la habilitación y colocación de acero para losa superior del canal; respecto a ello, se advirtió el uso de maderas como separadores entre el encofrado y la malla de acero conforme se muestra en la imagen siguiente:

**Imagen n.º 19**  
**Acero separado del encofrado utilizando retazos de madera**
