INFORME DE HITO DE CONTROL
N° 033-2023-OCI/0420-SCC

**“REHABILITACIÓN DE CAMINO VECINAL - 20.09 KM
CHAPIHUAL - HUAYOBAMBA - EL LAJÓN - EL ALISO,
DISTRITO DE HUARANCHAL, PROVINCIA DE OTUZCO,
DEPARTAMENTO LA LIBERTAD”**

**HITO DE CONTROL N° 4: EJECUCIÓN CONTRACTUAL
DE LA OBRA AL 3 DE NOVIEMBRE DEL 2023.**

**PERIODO DE EVALUACIÓN:
DEL 30 DE OCTUBRE DEL 2023 AL 3 DE NOVIEMBRE DEL 2023**

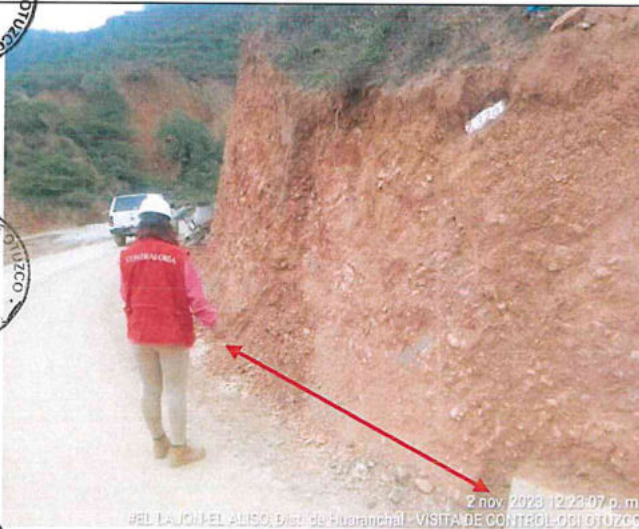
A la altura del Km 7+320 al Km 7+480 se observa perfilado y compactado de cuneta incompleto, así mismo no se apreció estructura de cuneta.

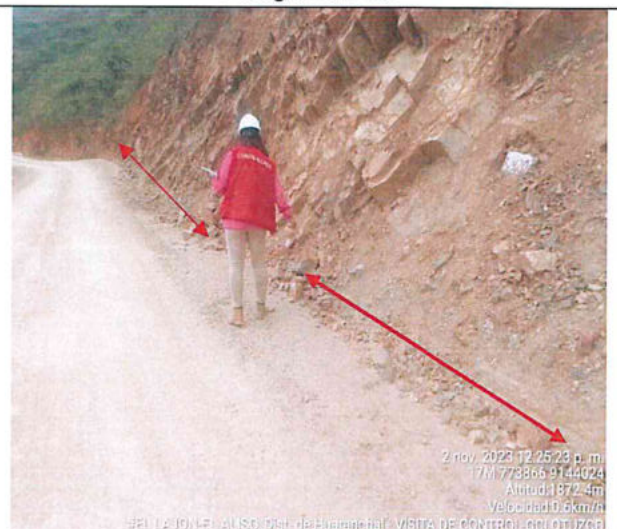
Entre las progresivas; 7+400, 7+420, 7+460, no existen trabajos de perfilado y compactado de cuneta.

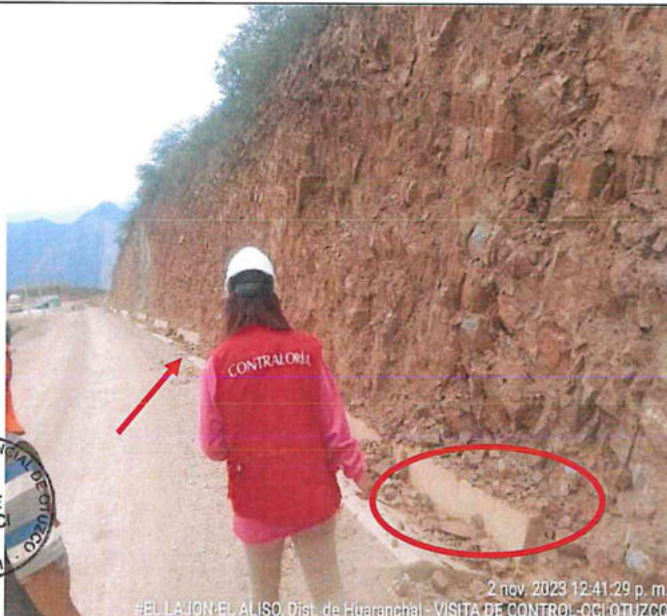
Presencia de derrumbes en el interior de cuneta debido a talud inestable.

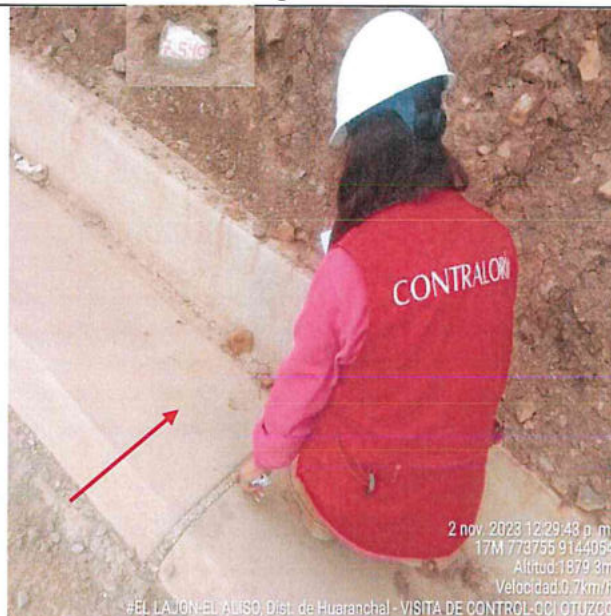
Se puede observar que aún no se ha relaizado el sellado de juntas en cunetas

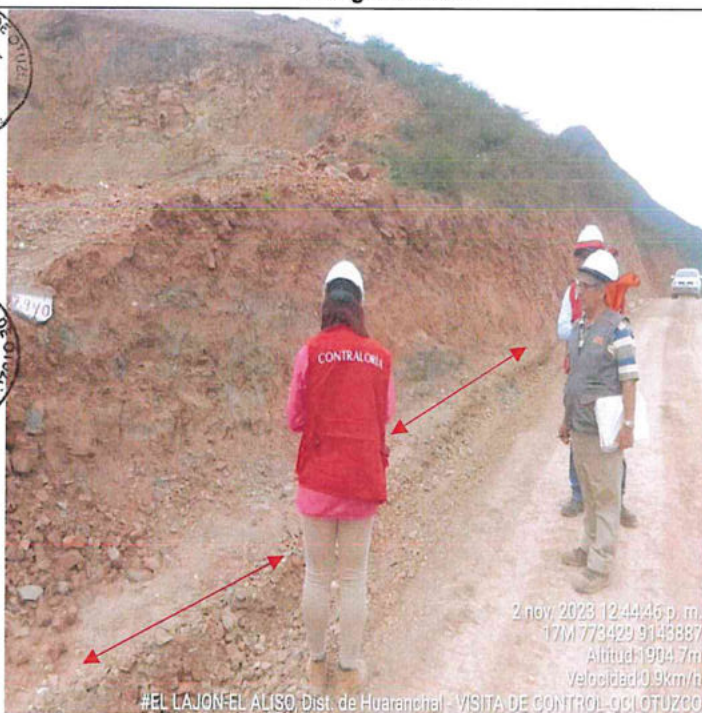
Se puede observar que se ha verificado hasta la progresiva km 7+940 con la presencia del supervisor y residente, así mismo se evidencia que desde la progresiva km 7+920 al 7+940 no hay ninguna estructura de cuneta.

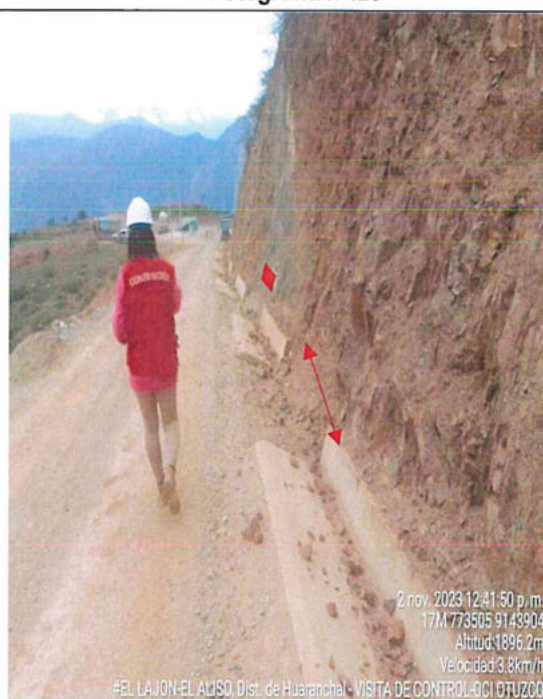
Se evidencio que desde la progresiva km 7+840 hasta la progresiva km 7+920 hay paños de cunetas alternados faltando 14 paños para culminar ese tramo.

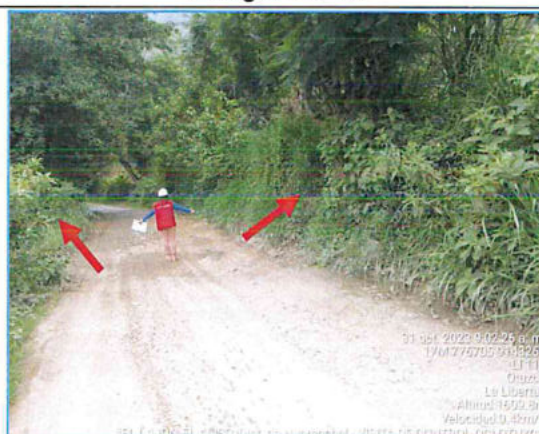
Se verifica también que en el tramo comprendido entre el Km 01+800 al Km 01+900 no requiere cortes en los laterales ya que existe el ancho suficiente en la calzada, incluida la cuneta. Tramos en los que en planos de replanteo figuran alturas de corte no compatibles respecto a lo realmente observado en terreno.

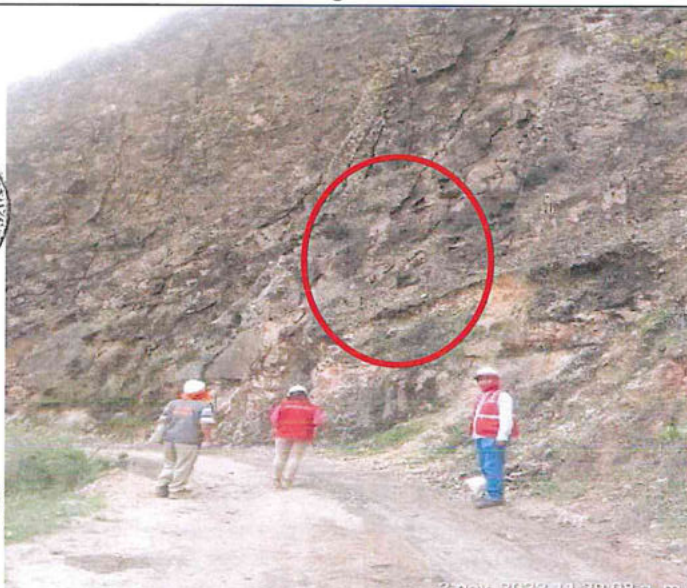
A la altura del Km 18+040 al Km 18+090, se efectúa la verificación de tipo de material, siendo roca fija, lo cual es congruente con el acta de reclasificación, pero el talud dibujado en planos de replanteo no corresponde para corte en roca fija.

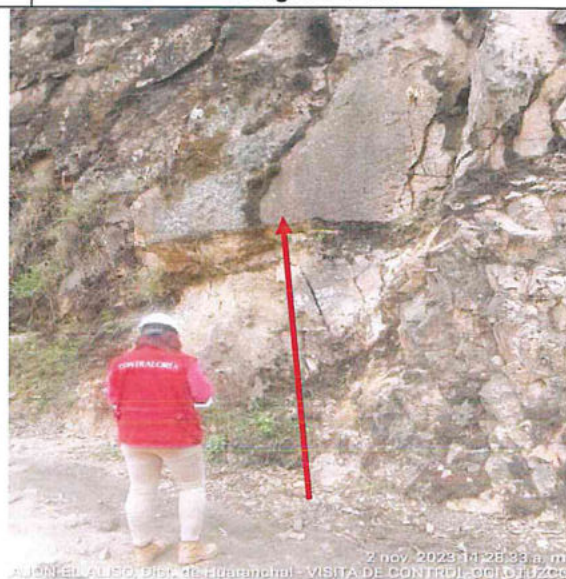
Verificando en la progresiva Km 18+050, la presencia de material rocoso en talud.

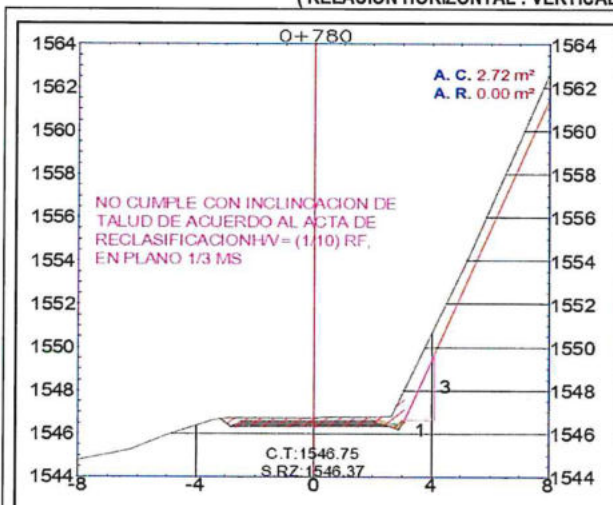
De acuerdo al acta de reclasificación de suelos considera roca fija, pero en plano de replanteo la inclinación de talud es para material suelto, lo cual generó una mayor área de corte y por lo tanto mayores volúmenes de corte.

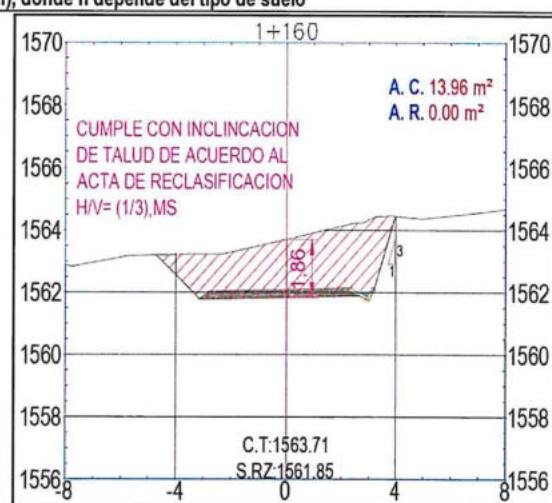
Presenta altura de corte que bordea los 2m, en este tramo la vía, se encuentra a nivel de subrasante en buenas condiciones y con pendientes adecuadas como para realizar movimiento de tierras que implique realizar cortes de terreno a esas profundidades

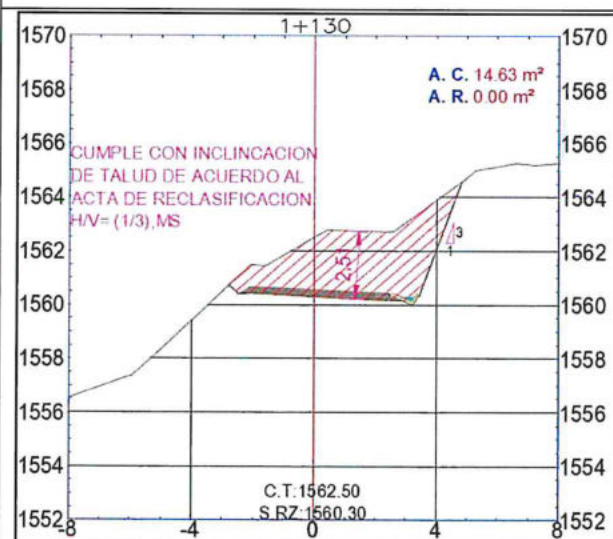
Presenta altura de corte que bordea los 2.50m, en estos tramos la vía, se encuentra a nivel de subrasante regulares condiciones y con pendientes adecuadas como para realizar un movimiento de tierras que implique realizar cortes de terreno a esas profundidades.

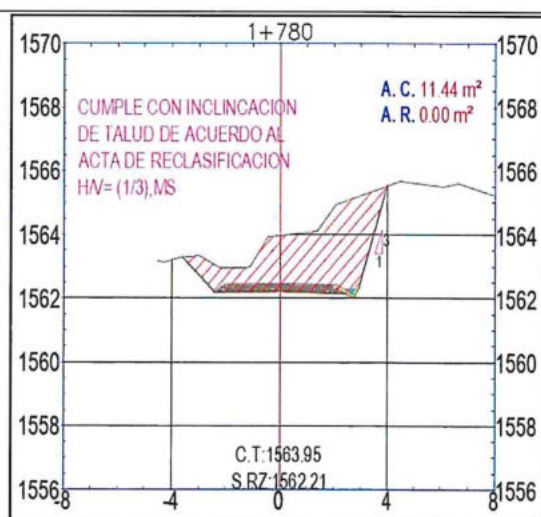
Presenta altura de corte en promedio que bordea los 2.20m, en estos tramos la vía, se encuentra a nivel de subrasante regulares condiciones y con pendientes adecuadas como para realizar un movimiento de tierras que implique realizar cortes de terreno a esas profundidades. La forma del terreno dibujado en plano difiere a lo real. De manera similar la sección 1+800.

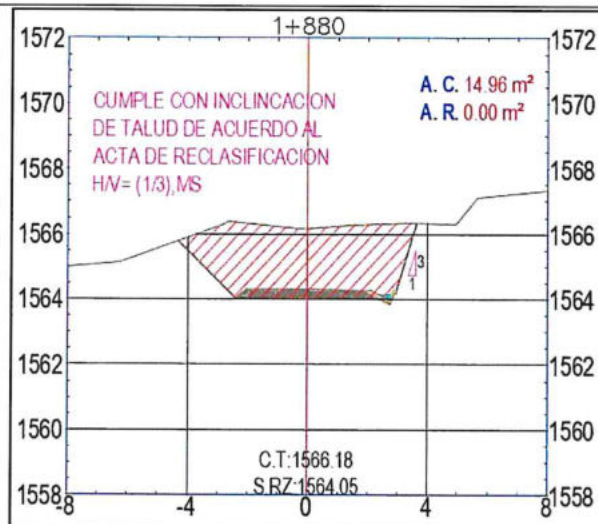
Presenta altura de corte en promedio que superan los 2.00 m, en estos tramos la vía, se encuentra a nivel de subrasante regulares condiciones y con pendientes adecuadas como para realizar un movimiento de tierras que implique realizar cortes de terreno a esas profundidades. De manera similar la sección 1+900.

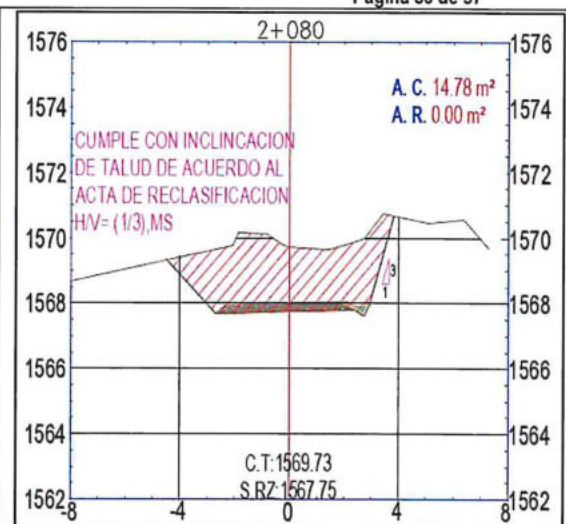
Presenta altura de corte de 2.00 m, en estos tramos la vía, se encuentra a nivel de subrasante en regulares condiciones como para realizar un movimiento de tierras que implique realizar cortes de terreno a esas profundidades. De manera similar la sección 2+090, 2+100 y 2+120.

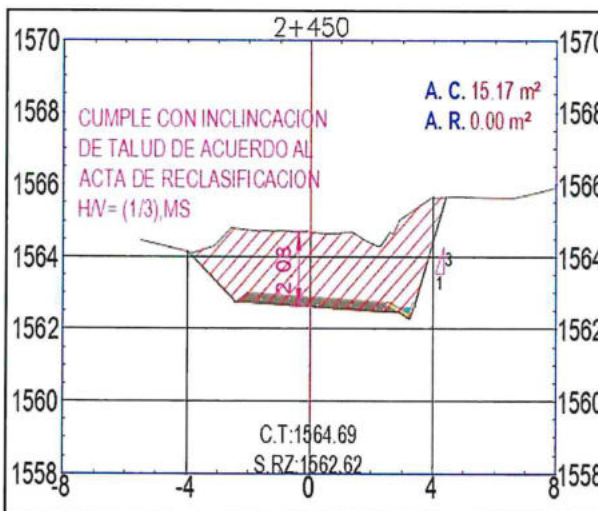
Presenta altura de corte de 2.08 m, en estos tramos la vía, se encuentra a nivel de subrasante en regulares condiciones como para realizar un movimiento de tierras que implique realizar cortes de terreno a esas profundidades. De manera similar las secciones: 2+420, 2+440, 2+460, 2+480, 2+490.

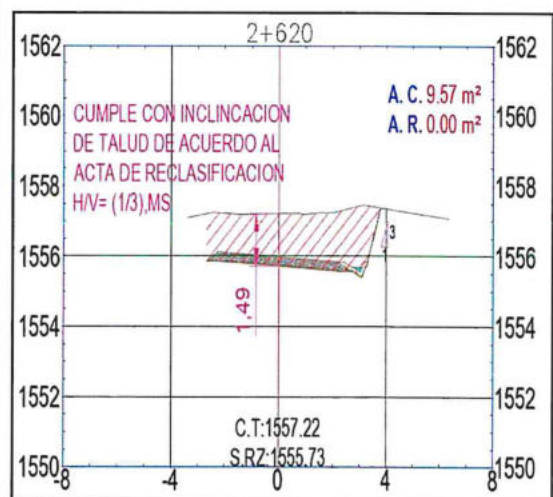
Presenta altura de corte de 1.50 m, en este tramo en el poblado de Huayobamba, la vía se encuentra a nivel de subrasante en regulares condiciones, con viviendas existentes en ambos lados, no es necesario un movimiento de tierras a esas profundidades. De manera similar las secciones 2+640, 2+660, 2+700, 2+720.

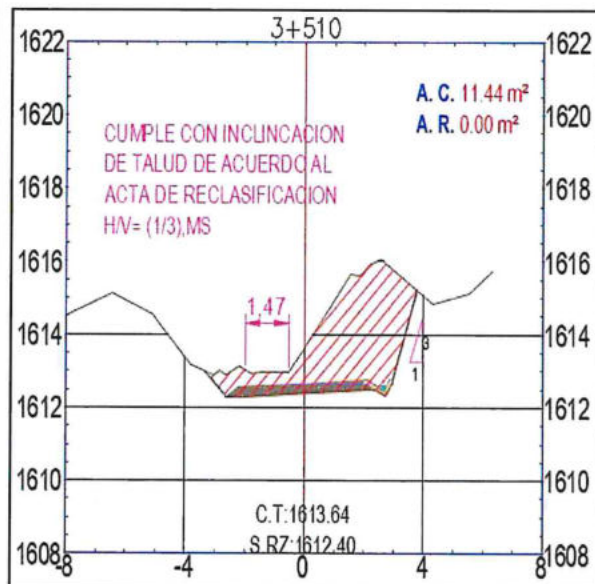
En esta sección transversal presenta un ancho de vía existente, reducido a 1.47m, lo dibujado en plano de replanteo no concuerda con la forma real del terreno natural existente.

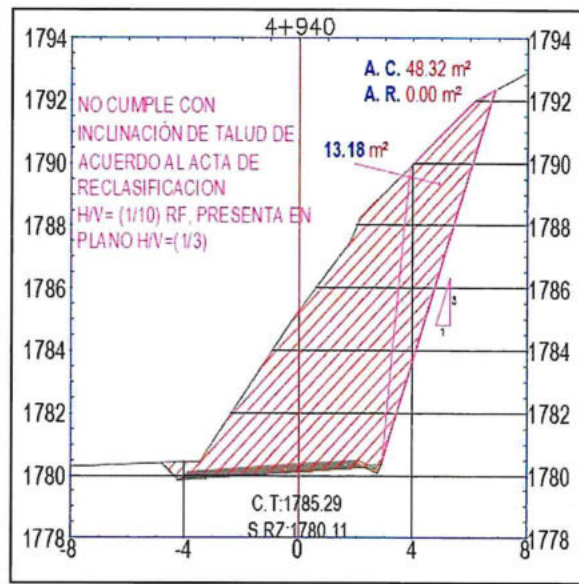
En esta sección se aprecia que el dibujo en plano de replanteo de la sección transversal no cumple de acuerdo al acta de reclasificación, lo que genera 13.18m² de área de corte y por lo tanto un mayor volumen de corte a valorizar a favor del contratista.

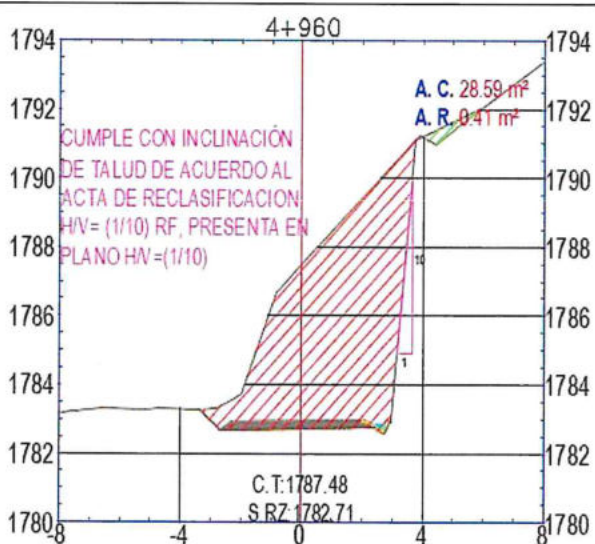
Se puede apreciar que la sección transversal dibujada en el plano de replanteo, no concuerda con las características de una vía existente.

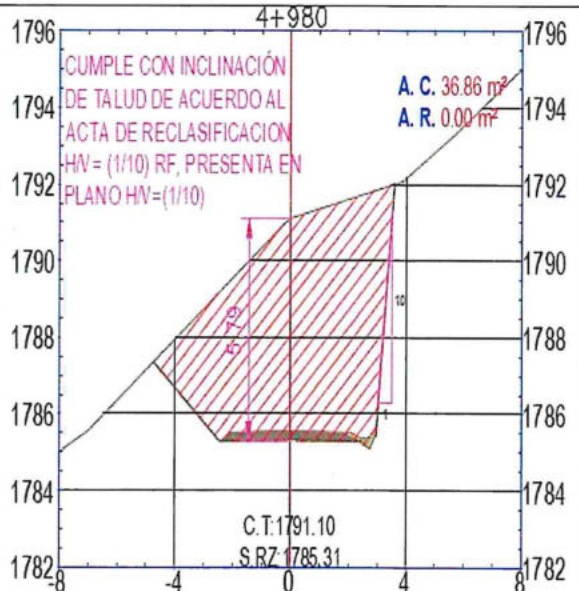
Se puede apreciar que la sección transversal dibujada en el plano de replanteo, no concuerda con las características de una vía existente.

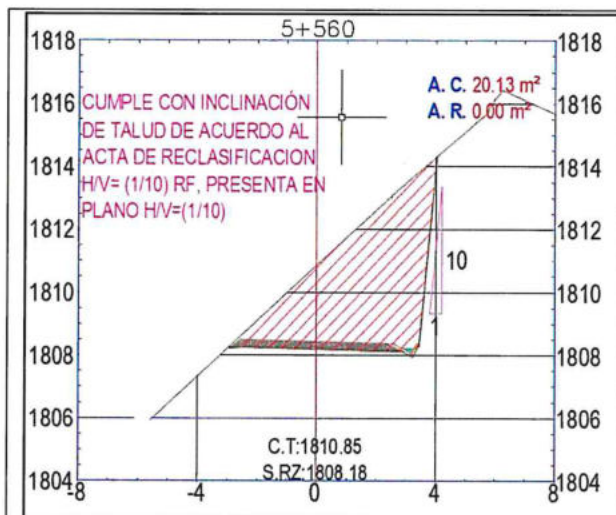
En esta sección, en la que se puede apreciar que la forma del terreno natural no corresponde a una vía existente.

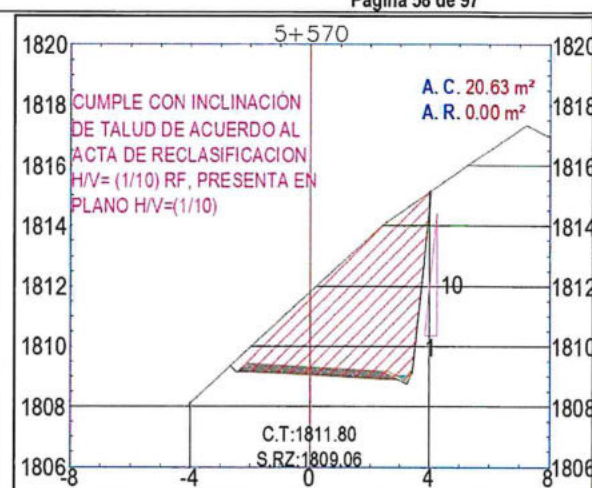
En esta sección, en la que se puede apreciar que la forma dibujada del terreno natural no corresponde a una vía existente.

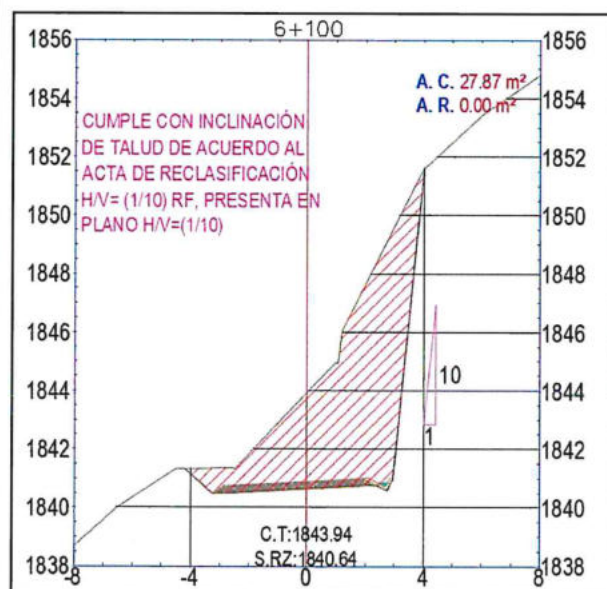
El talud de corte cumple en cuanto a inclinación, pero la forma en la que se representa al terreno en la sección transversal del plano de replanteo, no corresponde a la realidad para una vía existente a rehabilitar, entre la sección 6+080 y hasta esta sección 6+100, de manera similar en las secciones 6+120, 6+140, 6+150

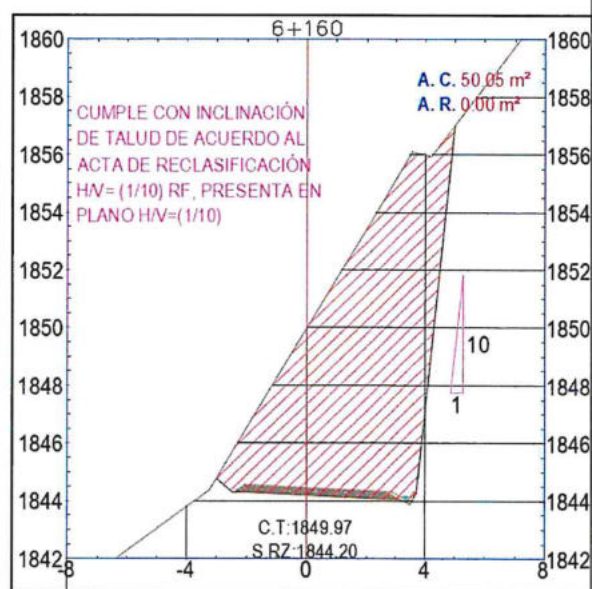
El talud de corte cumple en cuanto a inclinación, pero la forma en la que se representa al terreno en la sección transversal del plano de replanteo, no corresponde a la realidad para una vía existente a rehabilitar.

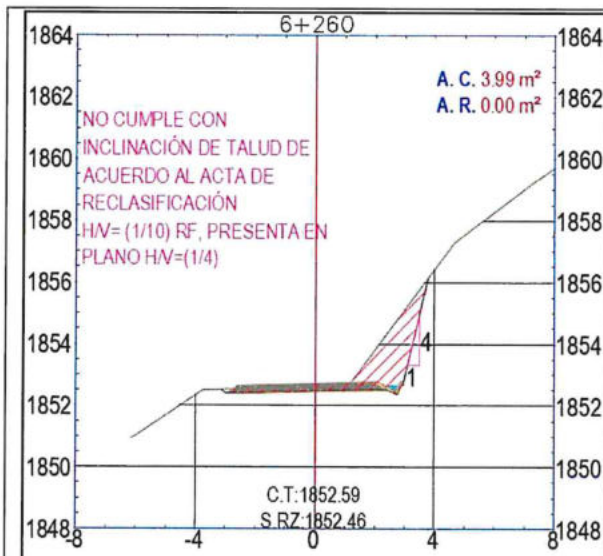
En el tramo comprendido entre las secciones transversales 6+260 a la 6+300, la inclinación de talud dibujado (1/4) no concuerda para el tipo de suelo de la reclasificación (1/10).

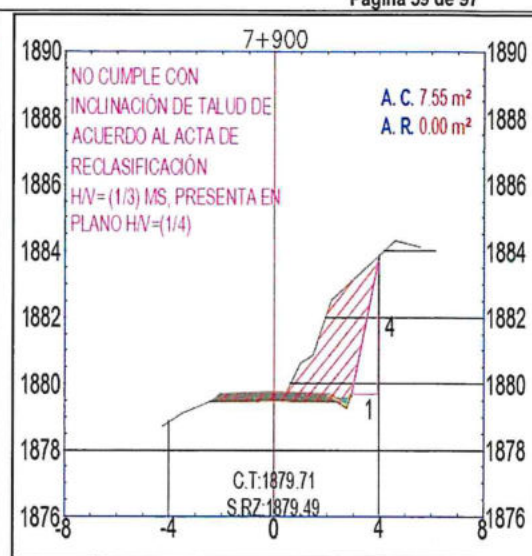
En las secciones 7+820, 7+840, 7+860, 7+880 y 7+900 y la sección 7+920, se ha dibujado un talud de corte de (1/4), debiendo dibujarse un talud con una inclinación (1/3).

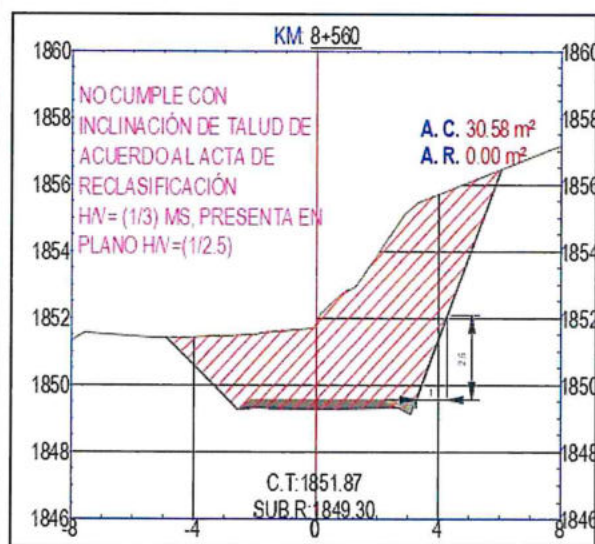
En el plano de replanteo se ha dibujado el talud de corte en (1/2.5) lo cual incrementa medrado a favor del contratista, debió dibujarse el talud de corte con una inclinación de (1/3) para material suelto de acuerdo al acta de reclasificación en concordancia con el terreno. Los mismos errores se presentan en las secciones transversales 8+440, 8+460, 8+500, 8+520, 8+530, 8+540, 8+580, 8+590, 8+600.

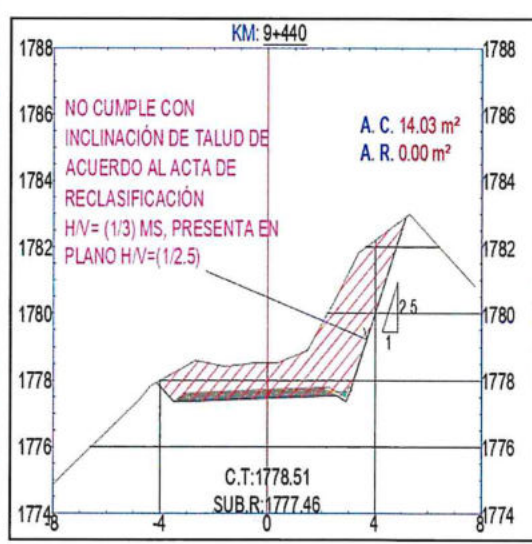
Entre las secciones de progresiva Km 9+240 hasta la sección Km 9+450, se observa en plano de replanteo que el talud de corte ha sido dibujado con una inclinación de (1/2.5) incrementa medrado a favor del contratista, debió dibujarse el talud de corte con una inclinación de (1/3) para material suelto de acuerdo al acta de reclasificación en concordancia con el terreno.

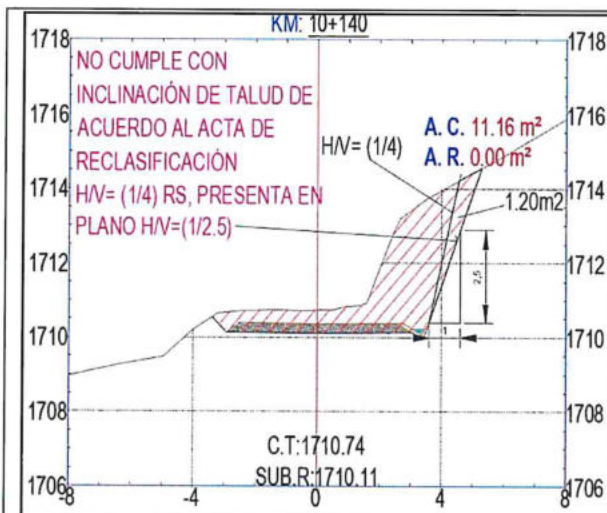
Entre las secciones de progresiva Km 10+110 hasta la sección Km 10+160, se observa en plano de replanteo que el talud de corte ha sido dibujado con una inclinación de (1/2.5) incrementa metrado a favor del contratista, debió dibujarse el talud de corte con una inclinación de (1/4) para roca suelta de acuerdo al acta de reclasificación en concordancia con el terreno.

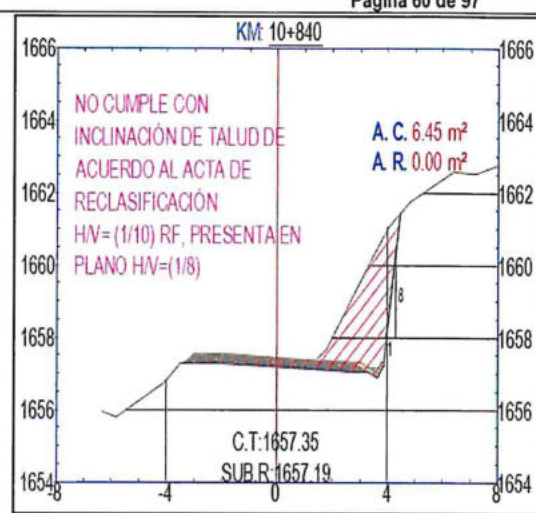
Entre las secciones transversales de progresiva Km 10+800 hasta Km 10+880, se observa en plano de replanteo que el talud de corte ha sido dibujado con una inclinación de (1/8) incrementa metrado a favor del contratista, debió dibujarse el talud de corte con una inclinación de (1/10) para roca fija de acuerdo al acta de reclasificación en concordancia con el terreno.

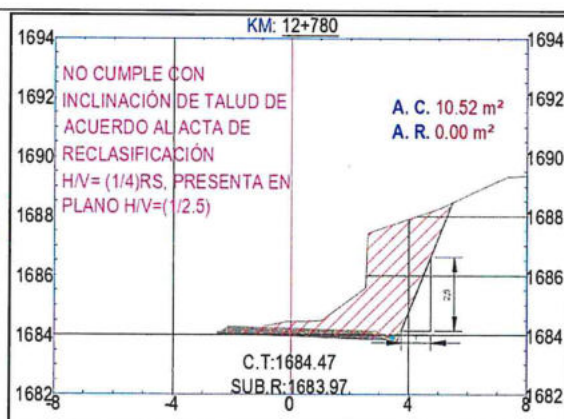
Entre las secciones transversales de progresiva Km 12+700 hasta Km 13+00, se observa en plano de replanteo que el talud de corte ha sido dibujado con una inclinación de (1/2.5) que incrementa metrado a favor del contratista, debió dibujarse el talud de corte con una inclinación de (1/4) para roca suelta de acuerdo al acta de reclasificación en concordancia con el terreno.

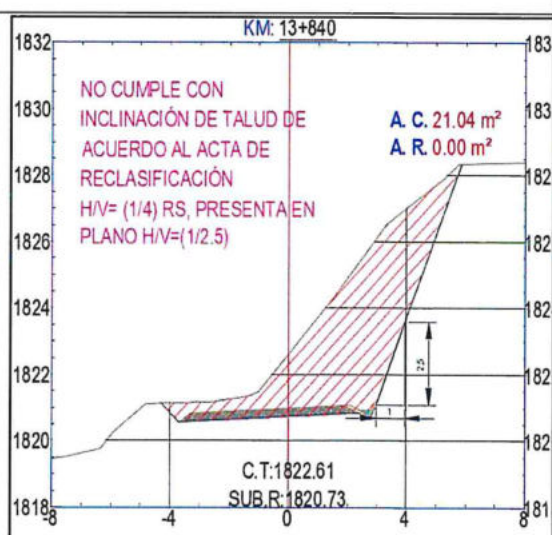
Desde la sección 13+840 hasta la sección 13+940 se observa en plano de replanteo que el talud de corte ha sido dibujado con una inclinación de (1/2.5) que incrementa metrado a favor del contratista, debió dibujarse el talud de corte con una inclinación de (1/4) para roca suelta de acuerdo al acta de reclasificación de suelos.

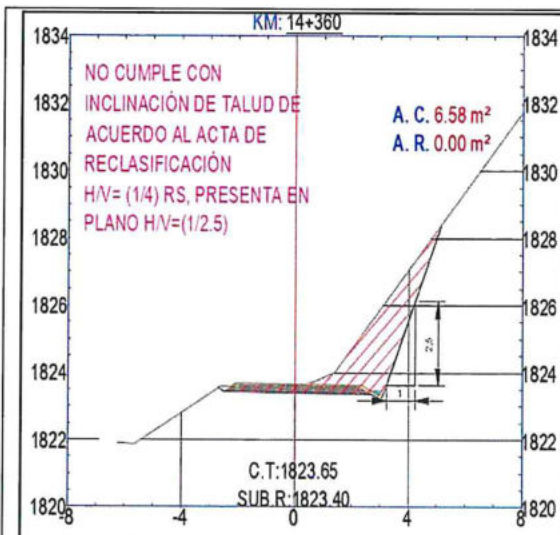
La sección del Km 14+140 hasta la sección 14+410, y secciones comprendidas entre 14+490 hasta 14+980 se observa en plano de replanteo que el talud de corte ha sido dibujado con una inclinación de (1/2.5) que incrementa metrado a favor del contratista, debió dibujarse el talud de corte con una inclinación de (1/4) para roca suelta de acuerdo al acta de reclasificación de suelos.

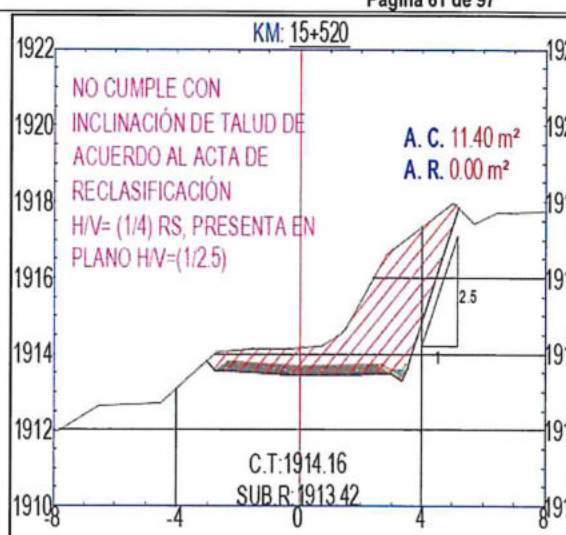
Existen secciones transversales entre la 15+100 hasta la 15+680, y el tramo entre la 15+880 hasta 15+ 920 en las que se observa en plano de replanteo que el talud de corte ha sido dibujado con una inclinación de (1/2.5) que incrementa metrado a favor del contratista, debió dibujarse el talud de corte con una inclinación de (1/4) para roca suelta de acuerdo al acta de reclasificación de suelos.

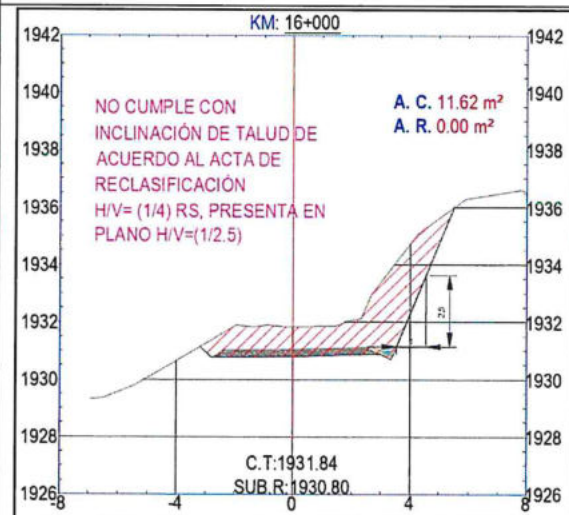
Existen secciones transversales entre la 16+000 hasta la 16+040, el tramo entre la 16+110 hasta 16+ 220 y en el tramo entre 16+680 al 16+920 en las que se observa en plano de replanteo que el talud de corte ha sido dibujado con una inclinación de (1/2.5) que incrementa metrado a favor del contratista, debió dibujarse el talud de corte con una inclinación de (1/4) para roca suelta de acuerdo al acta de reclasificación de suelos.

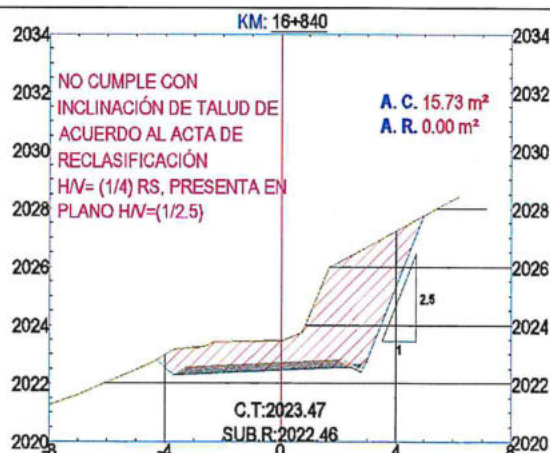
Tramo entre las secciones transversales 16+680 hasta la 16+920, en las que se observa en plano de replanteo; que el talud de corte ha sido dibujado con una inclinación de (1/2.5), lo cual incrementa el metrado a favor del contratista, debió dibujarse el talud de corte con una inclinación de (1/4) para roca suelta de acuerdo al acta de reclasificación de suelos.

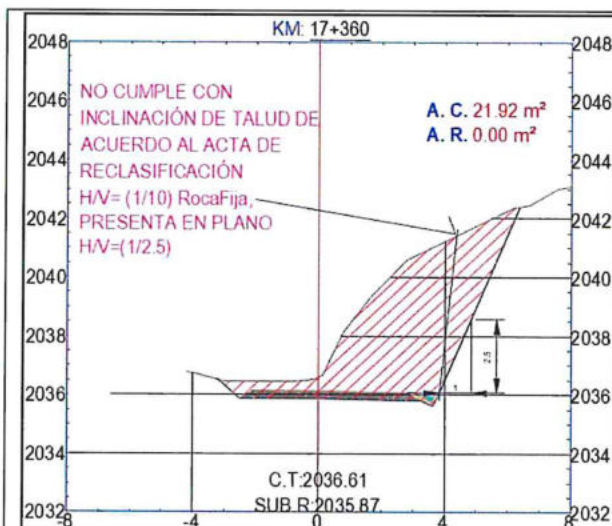
Existen secciones transversales tal como la mostrada Km 17+360, entre el tramo 17+300 hasta 17+440 en las que se ha dibujado un talud de corte con inclinación (1/2.5), debiendo ser (1/10) según acta de reclasificación, esto genera un mayor volumen de corte a favor del contratista.

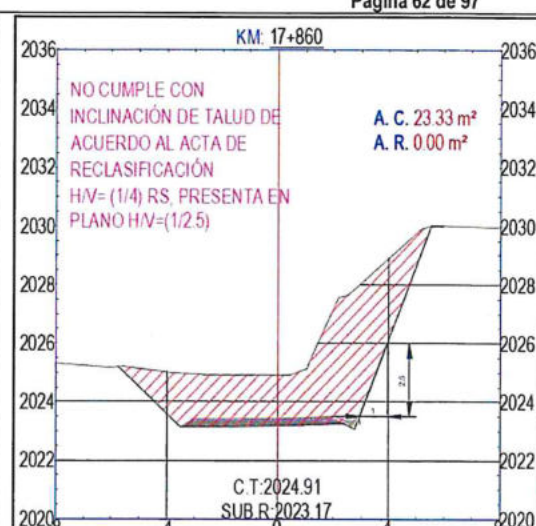
Existen secciones transversales tal como la mostrada Km 17+860, entre el tramo 17+760 hasta 18+000 en las que se ha dibujado un talud de corte con inclinación (1/2.5), debiendo ser (1/4), esto generaría un mayor volumen de corte a favor del contratista.

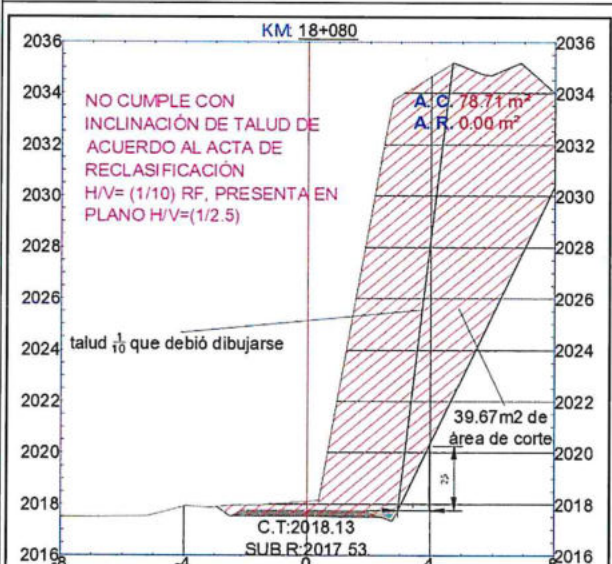
En el gráfico se muestra la sección transversal Km 18+080 donde se trata de roca fija de acuerdo al acta de reclasificación de suelos y en concordancia con lo observado en obra, pero se puede apreciar que hay un error de dibujo en plano de replanteo con talud de corte inclinado (1/2.5), esto genera mayores valores de metrado a favor del contratista. Esto ocurre dentro del tramo entre las progresivas 18+020 hasta 18+120. Y en el tramo 18+340 hasta 18+500.

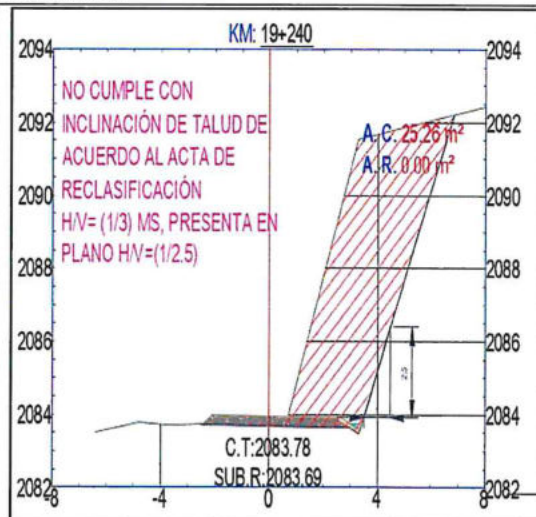
Entre el Km 19+00 hasta el Km 20+074.53, también se advierte errores en planos de replanteo en las que se ha dibujado el talud de corte con una inclinación (1/2.5), debiendo ser (1/3) de acuerdo con el acta de reclasificación de suelos.

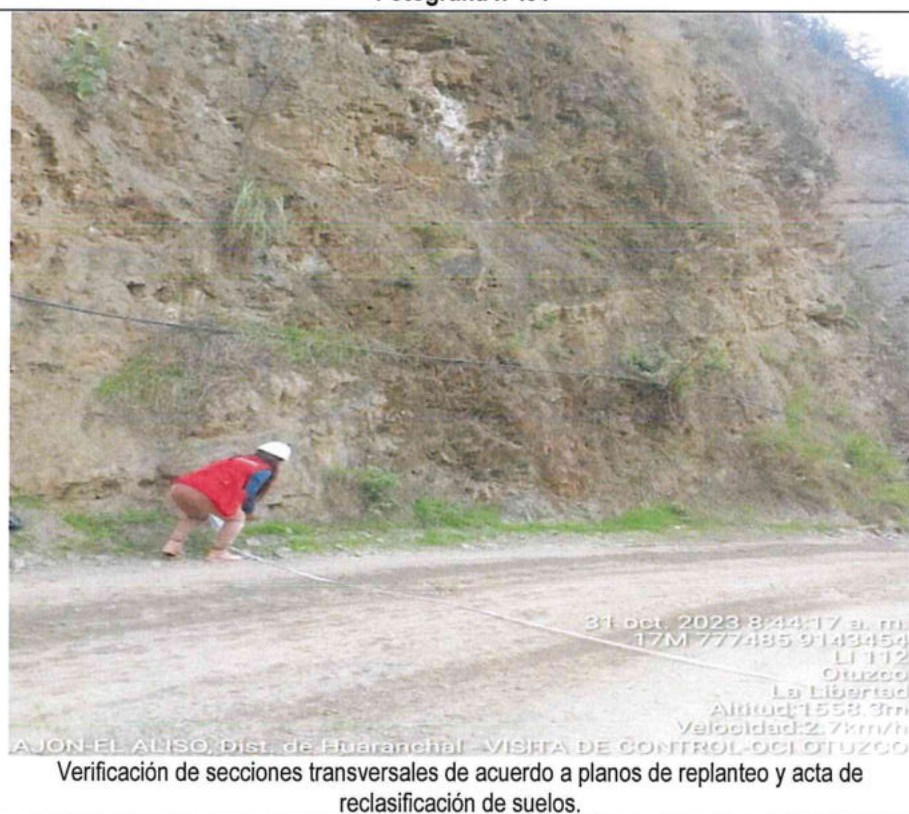
De manera similar se muestran los planos de algunas secciones transversales que aunque cumplen la inclinación de talud de acuerdo al material de acta de reclasificación de material, pero in situ es incompatible con la forma del terreno en la vía, tal es el caso de la sección Km 1+930 y 1+940 de plano de replanteo.

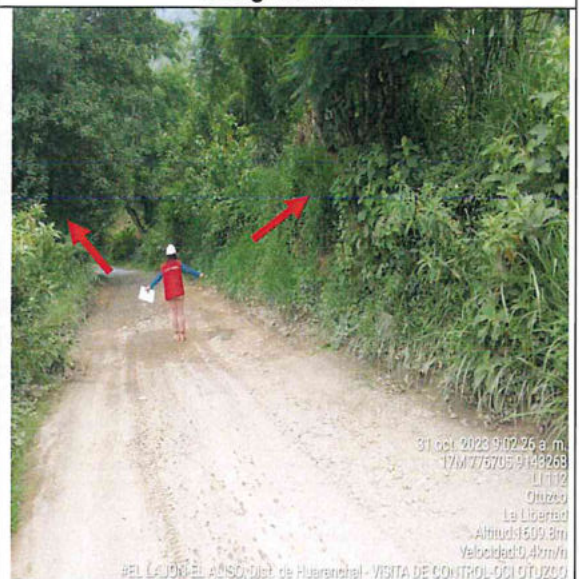
A la altura de la progresiva Km 1+780, Km 1+800, 1+810, 1+820, 1+880, 1+900; se observan secciones incompatibles entre el terreno situ y las secciones transversales de planos de replanteo. Presentando en dichos planos alturas de corte de 2m de altura.

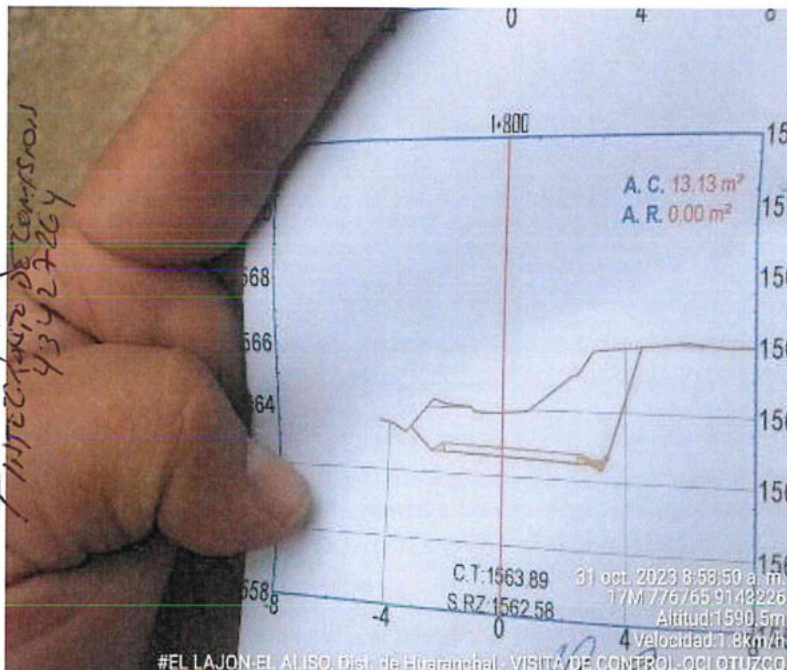
Se verifica también que en el tramo comprendido entre el Km 01+800 al Km 01+900 no requiere cortes en los laterales ya que existe el ancho suficiente en la calzada, incluida la cuneta. Tramos en los que en planos de replanteo figuran alturas de corte no compatibles respecto a lo realmente observado en terreno.

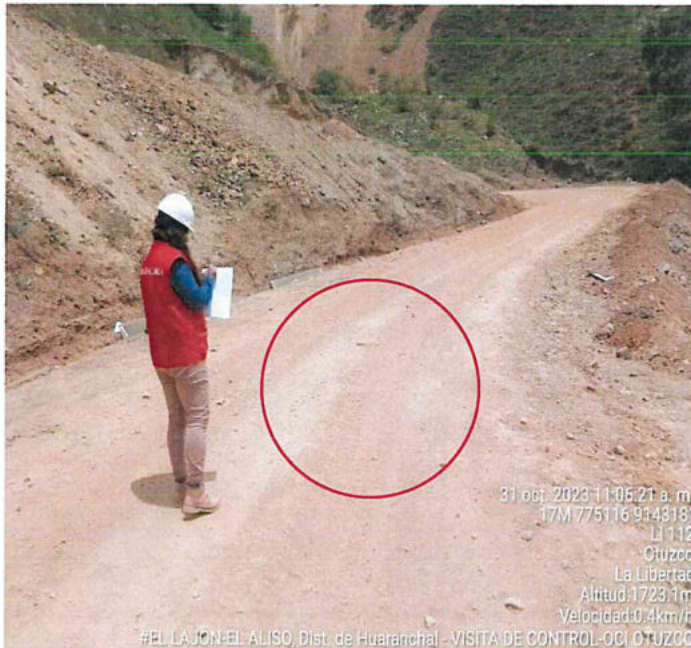
Se pudo observar una capa de polvo sobre la base estabilizada, la cual indica una baja resistencia a la abrasión del material granular empleado en la base estabilizada. Km 4+100

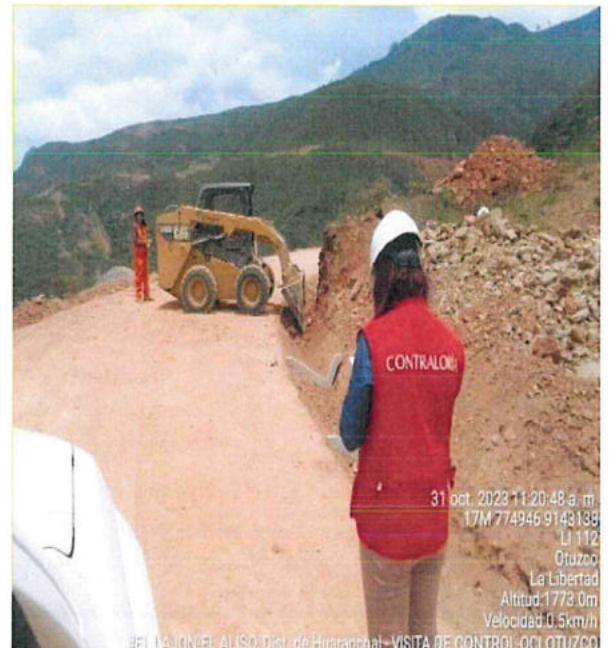
Presencia de capa de polvo sobre la base estabilizada, la cual indica una baja resistencia a la abrasión del material granular empleado en la base estabilizada. Km 4+500

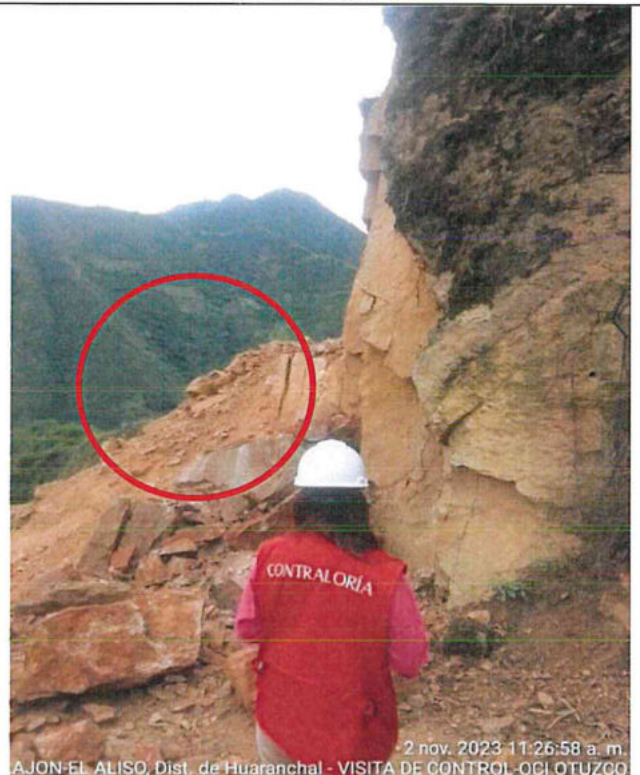
2 nov. 2023 11:26:58 a. m.
AJON-EL ALISO, Dist. de Huaranchal - VISITA DE CONTROL OCLOTUZO
A la altura del Km 18+090, se efectúa la verificación de trabajos en roca fija, se aprecia la pérdida de calzada, lo cual imposibilitó de seguir hacia adelante con la caminata de esta inspección.

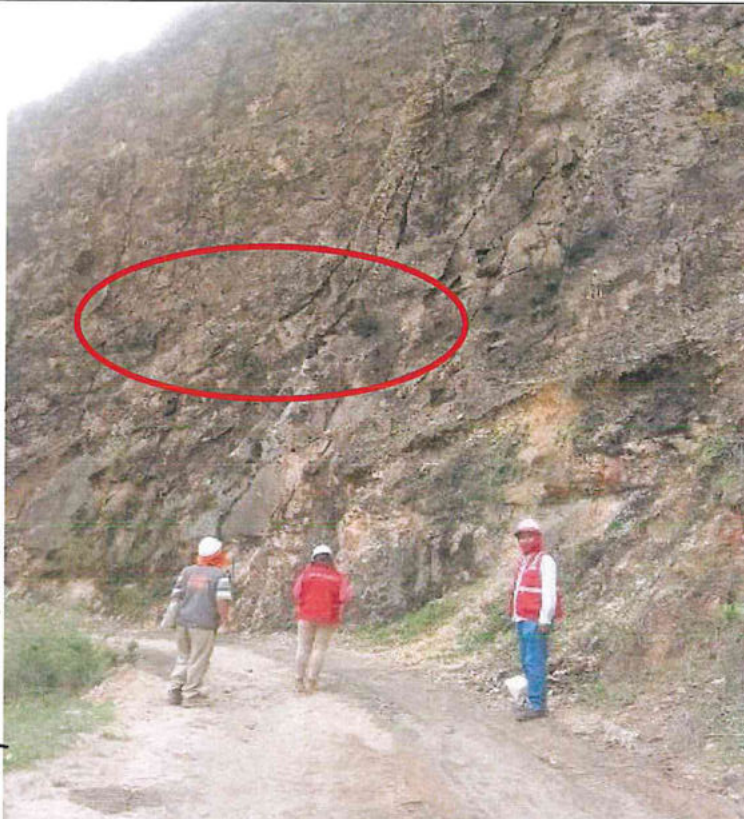
2 nov. 2023 11:29:08 a. m.
AJONEL ALISO, Dist. de Huaranchal - VISITA DE CONTROL-OCI OTUZCO
A la altura del Km 18+040 al Km 18+090, se efectúa la verificación de tipo de material, siendo roca fija, lo cual es congruente con el acta de reclasificación, pero el talud dibujado en planos de replanteo no corresponde para corte en roca fija.

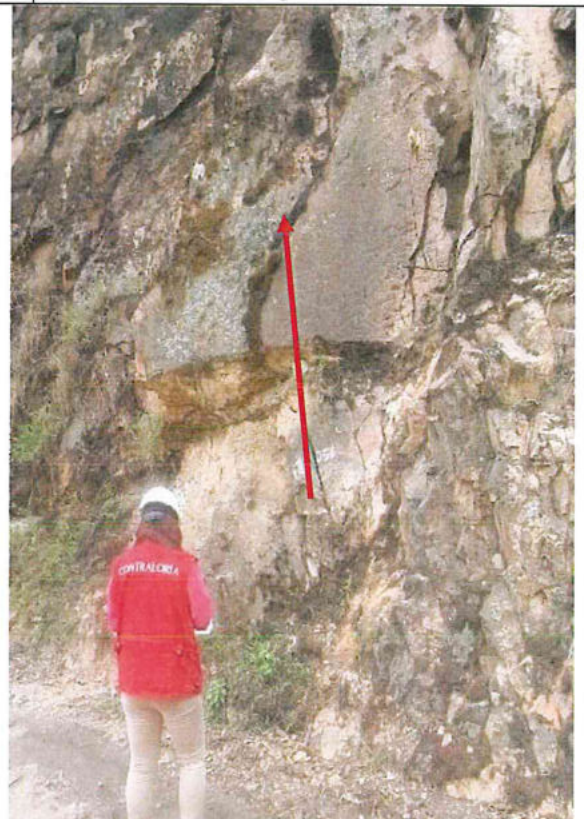
2 nov. 2023 11:28:33 a. m.
AJONEL ALISO, Dist. de Huaranchal - VISITA DE CONTROL-OCI OTUZCO
Verificando en la progresiva Km 18+050, la presencia de material rocoso en talud.

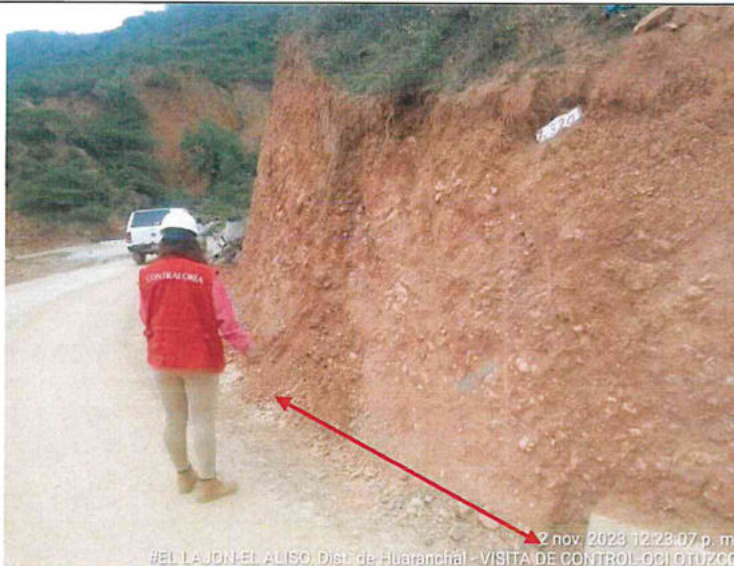
A la altura del Km 7+320 al Km 7+480 se observa perfilado y compactado de cuneta incompleto, así mismo no se aprecia estructura de cuneta.

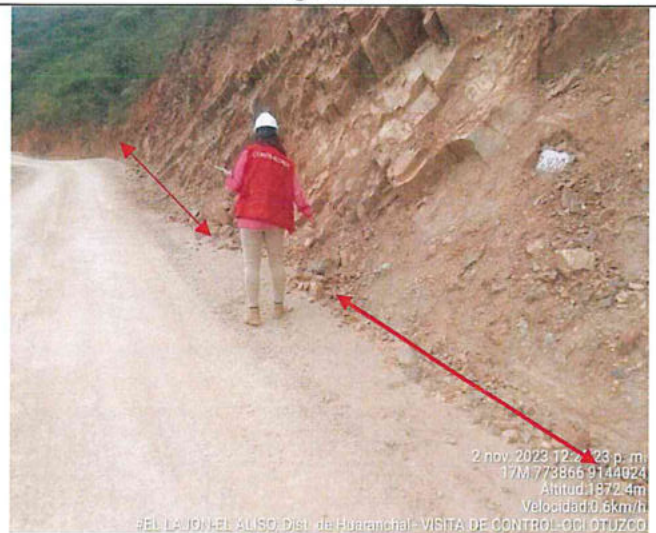
Entre las progresivas; 7+400, 7+420, 7+460, no existen trabajos de perfilado y compactado de cuneta.

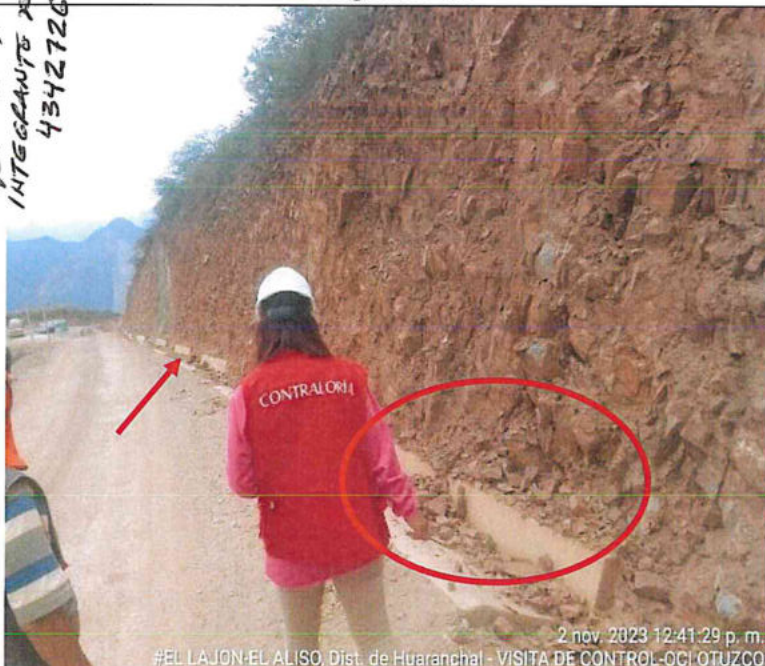
Presencia de derrumbes en el interior de cuneta debido a talud inestable.

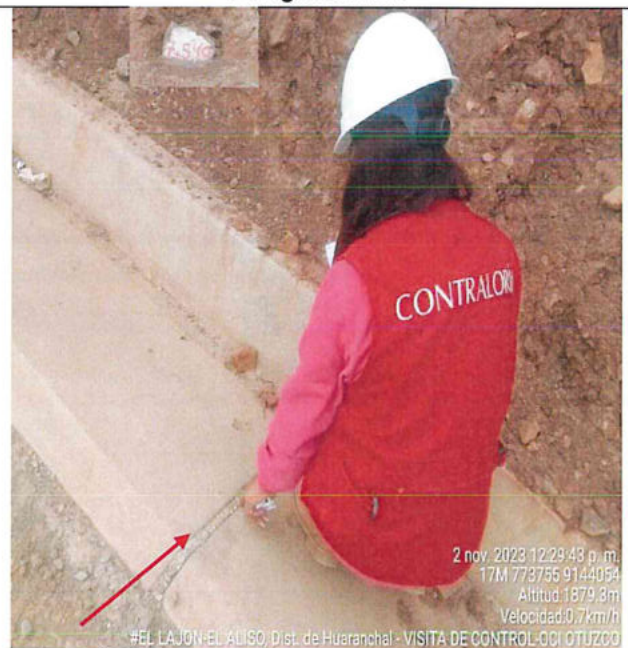
Se puede observar que aún no se ha relaizado el sellado de juntas en cunetas

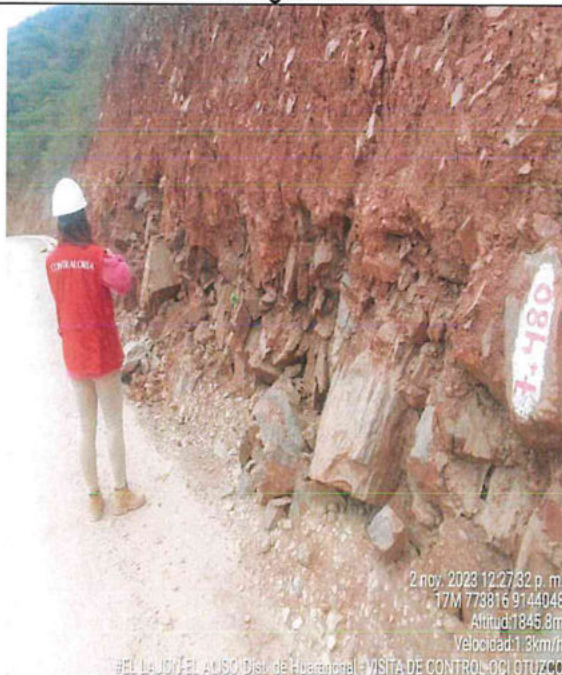
Se evidencio que desde el km 7+480 hasta la progresiva km 7+520 no hay perfilado completo y tampoco estructura de cuneta.
