INFORME DE VISITA DE CONTROL
N° 019-2023-OCI/0424-SVC

**“ESTADO SITUACIONAL DE LA INFRAESTRUCTURA VIAL
DEL DISTRITO DE TRUJILLO, PROVINCIA DE TRUJILLO,
DEPARTAMENTO LA LIBERTAD”**

**PERÍODO DE EVALUACIÓN:
DEL 29 DE MAYO DE 2023 AL 2 DE JUNIO DE 2023**

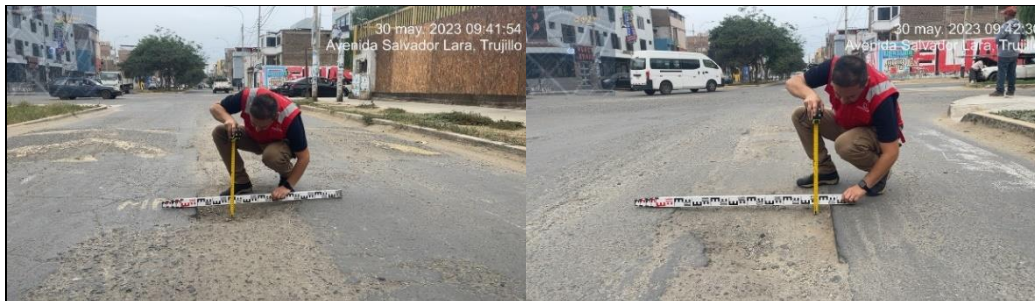
- Avenida Salvador Lara, tramo comprendido entre las avenidas Uceda Meza y España.

Descripción: Superficie (3.50 m²), la profundidad del hueco es de 0.09 m. Deterioro del pavimento.

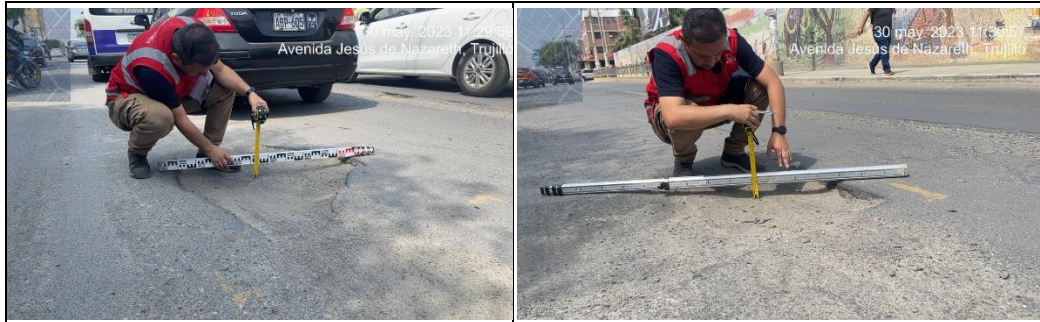
- Avenida Jesús de Nazareth, tramo comprendido entre las avenidas España y Antenor Orrego.

Descripción: Superficie (1.50 m²), la profundidad del hueco es de 0.08 m. Deterioro del pavimento.

Descripción: Superficie (3.60 m²), la profundidad del hueco es de 0.07 m. Deterioro del pavimento.

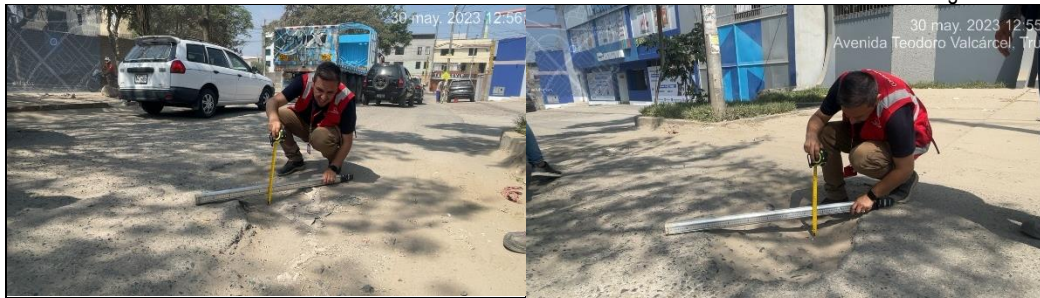
Descripción: Superficie (4.50 m ²), la profundidad del hueco es de 0.08 m. Deterioro del pavimento.	Descripción: Superficie (3.40 m ²), la profundidad del hueco es de 0.10 m.
--	---

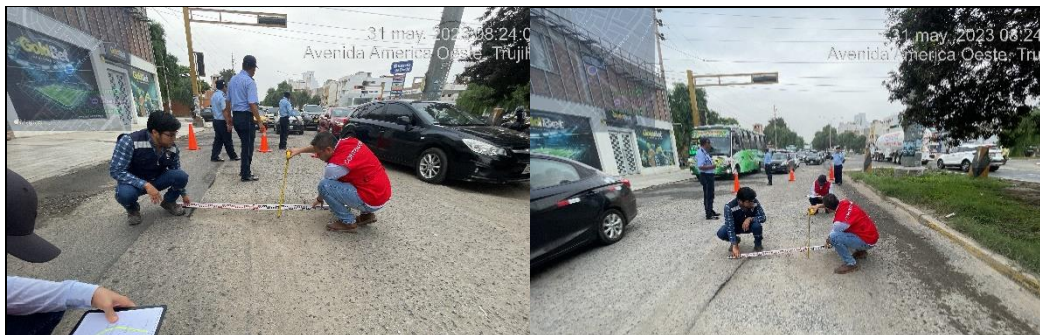
- Avenida América Oeste, tramo comprendido entre las avenidas Antenor Orrego y Mansiche.

Descripción: Superficie (0.75 m ²), la profundidad del hueco es de 0.10 m. Se observa deterioro del pavimento.	Descripción: Superficie (0.64 m ²), la profundidad del hueco es de 0.13 m.
---	---

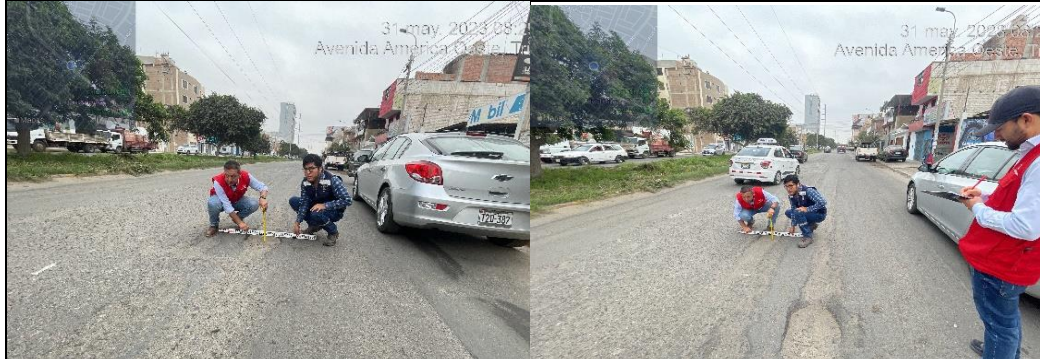
Descripción: Superficie (0.675 m ²), la profundidad del hueco es de 0.075 m.	Descripción: Superficie (0.35 m ²), la profundidad del hueco es de 0.07 m.
---	---

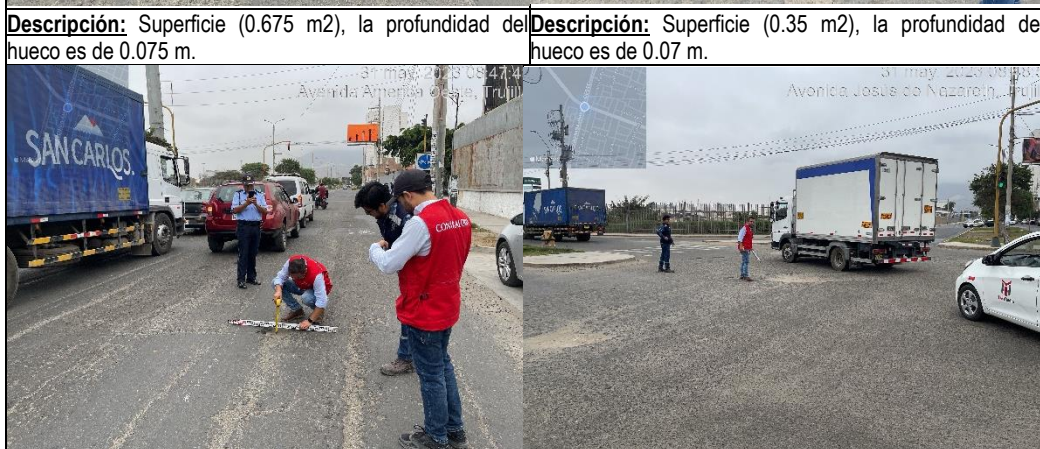
Descripción: Superficie (0.113 m ²), la profundidad del hueco es de 0.055 m. Se observa grietas longitudinales, desprendimiento de finos.	Descripción: En la intersección con Av. Jesús de Nazareno se observa la existencia de huecos, desprendimiento de agregados.
--	--

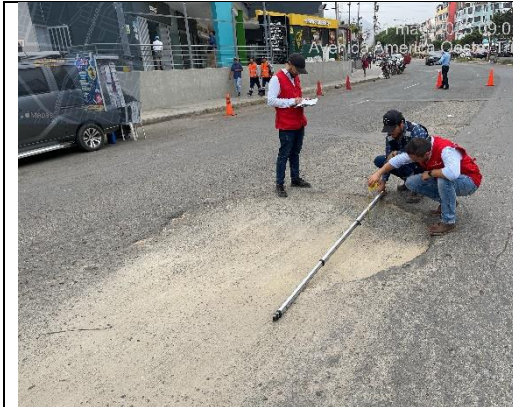
Descripción: Superficie (5.50 m²), la profundidad del hueco es de 0.11 m. Se observa deterioro del pavimento en el tramo.

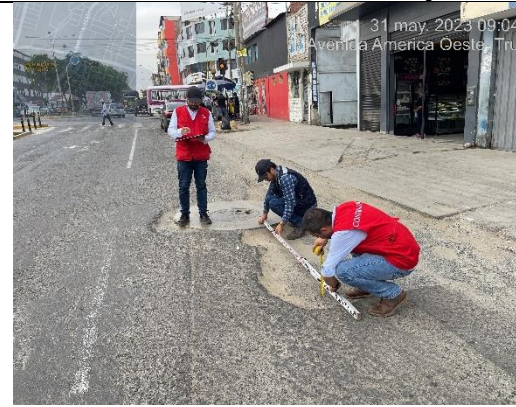
Descripción: Superficie (2.80 m²), la profundidad del hueco es de 0.10 m, además el desprendimiento de finos.

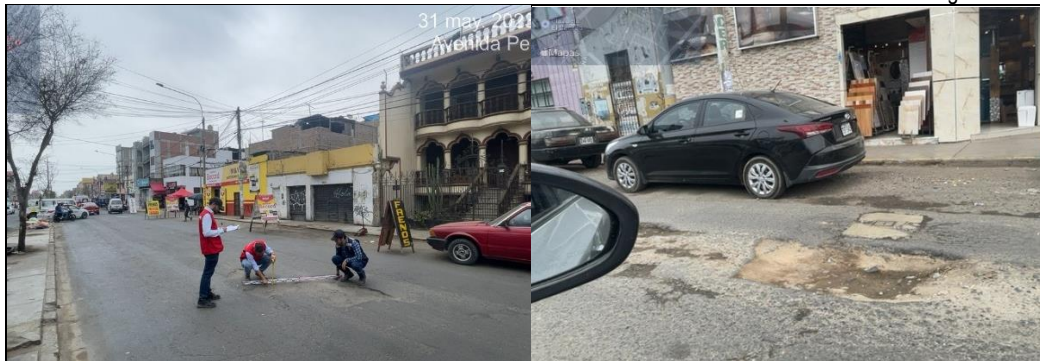
Descripción: Superficie (7.50 m²), se advierte relleno del hueco con concreto por pobladores de la zona.

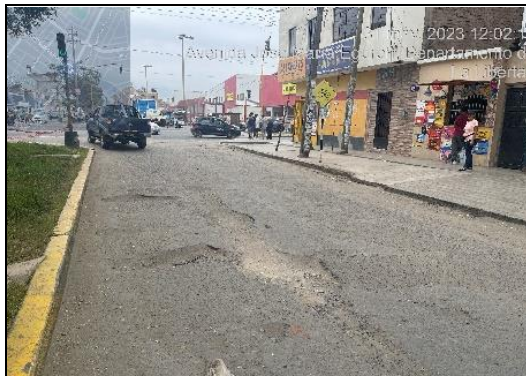
- Avenida Eguren, tramo comprendido entre las avenidas América Sur y Los Incas.

Descripción: Superficie fallada (37.50 m²), existencia de huecos.

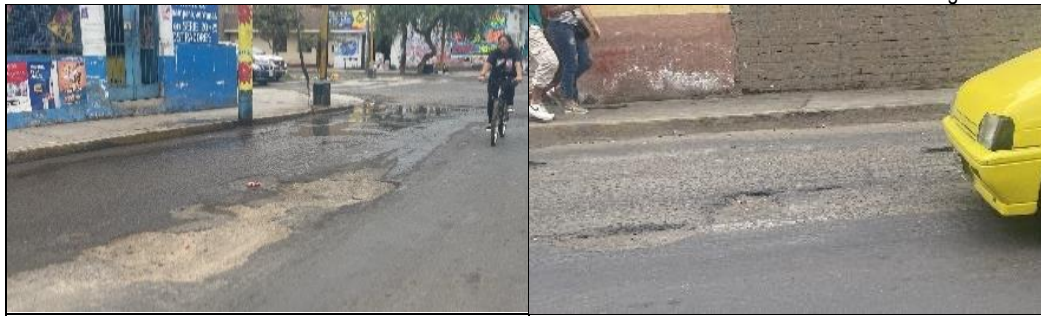
Descripción: Superficie de falla (7.20 m²), se advierte hueco, relleno con material residual.

Descripción: Superficie de falla (6.30 m²), se observa huecos.

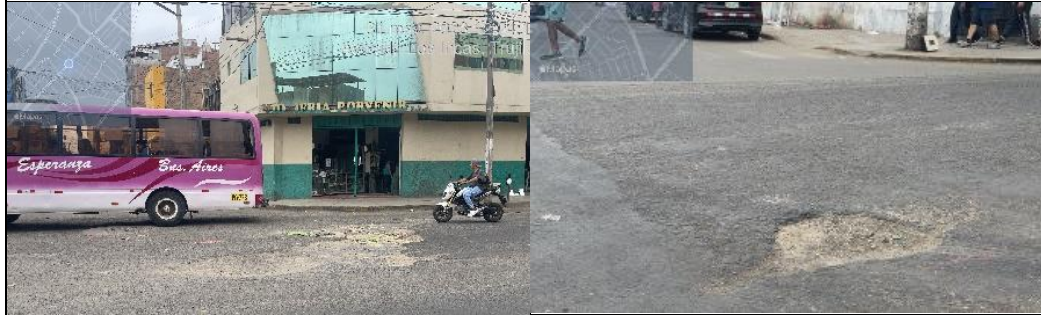
Descripción: Superficie (11.25 m²), se advierten huecos.

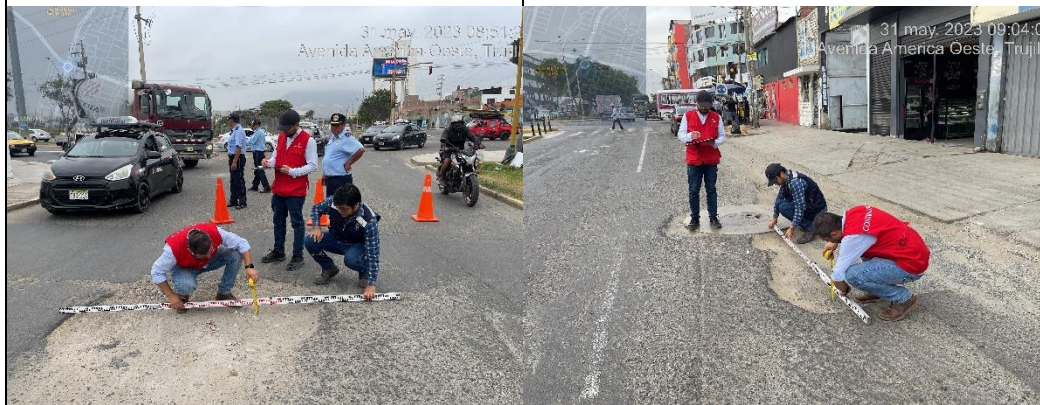
Descripción: Superficie (1.256 m²), la profundidad del hueco es de 0.09 m. Se observa deterioro por desprendimiento de finos.

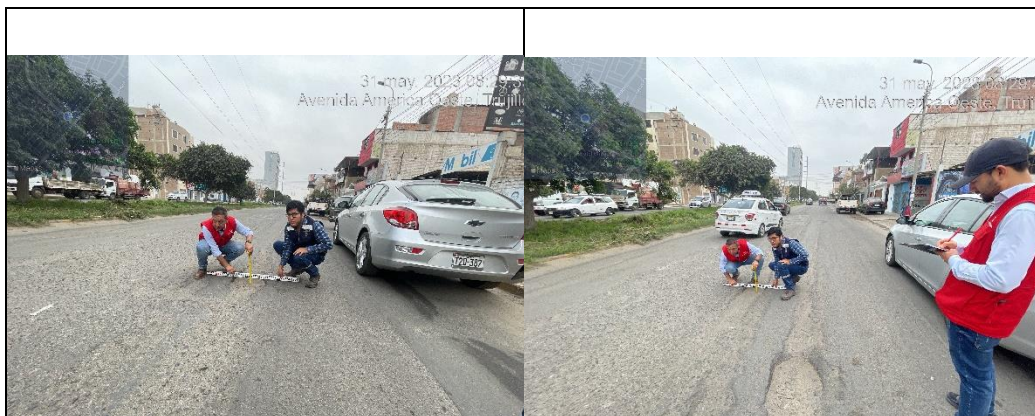
- Avenida América Oeste, tramo comprendido entre las avenidas Antenor Orrego y Mansiche.

Descripción: Superficie (0.675 m2), se observa ahuellamiento.

Descripción: Superficie (0.35 m2), Se observa ahuellamiento y deterioro del pavimento.

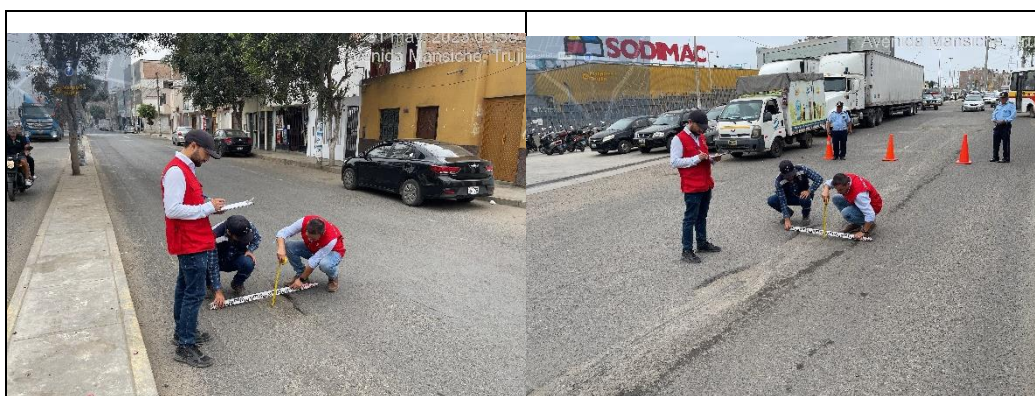
- Avenida Mansiche, tramo comprendido entre la avenida Metropolitana II y calle Agua Marina.

Descripción: Superficie (0.495 m2), Se advierte ahuellamiento.

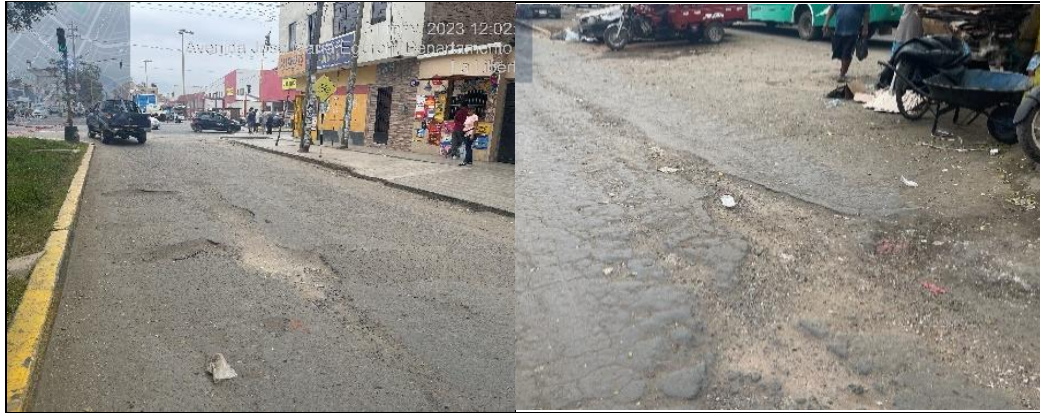
- Avenida Eguren, tramo comprendido entre las avenidas América Sur y Los Incas.

Descripción: Superficie (37.50 m²), existencia de ahuellamiento con levantamiento de carpeta.

Descripción: Superficie de falla (23.85 m²), se observa ahuellamiento y levantamiento de la carpeta.

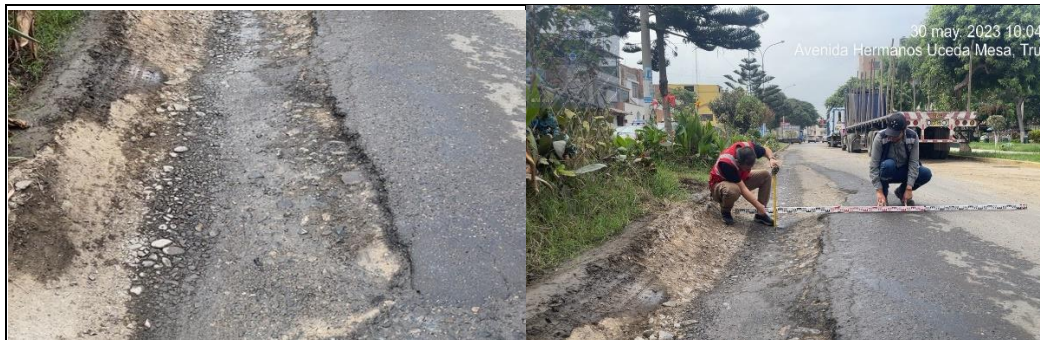
- Avenida Hermanos Uceda Meza, tramo comprendido entre las avenidas Salvador Lara y Miraflores

Descripción: Desplazamiento del pavimento flexible hacia la berma central, lo que generan huecos, el área fallada es 15.00m².

Descripción: Desplazamiento del pavimento flexible hacia la berma central, lo que generan huecos, el área fallada es 18.00m².

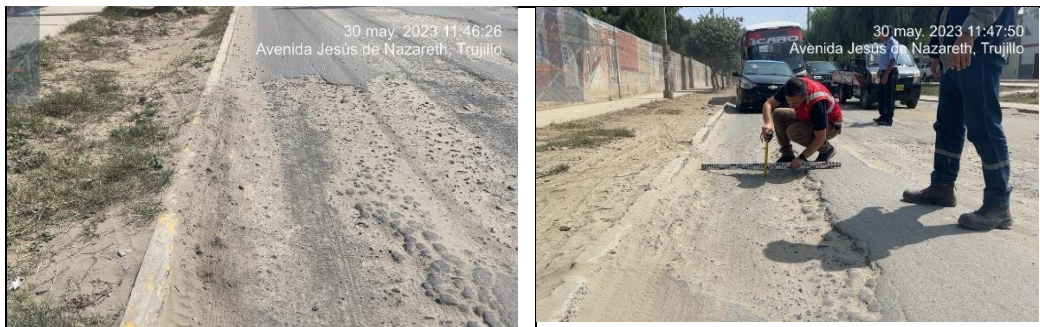
- Avenida Jesús de Nazareth, tramo comprendido entre las avenidas España y Antenor Orrego.

Descripción: Desplazamiento del pavimento flexible hacia la jardinera, lo que genera huecos entre el sardinel y la calzada, el área fallada es 12.00 m². Deterioro del pavimento.

Descripción: Desplazamiento del pavimento flexible hacia la jardinera, lo que genera huecos entre el sardinel y la calzada, el área fallada es 18.00 m².

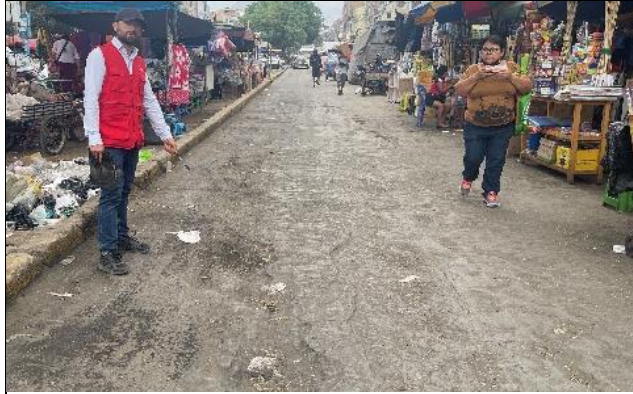
- Avenida Eguren, tramo comprendido entre las avenidas América Sur y Los Incas.

Descripción: Superficie (280 m²), se observa desplazamiento de carpeta asfáltica.

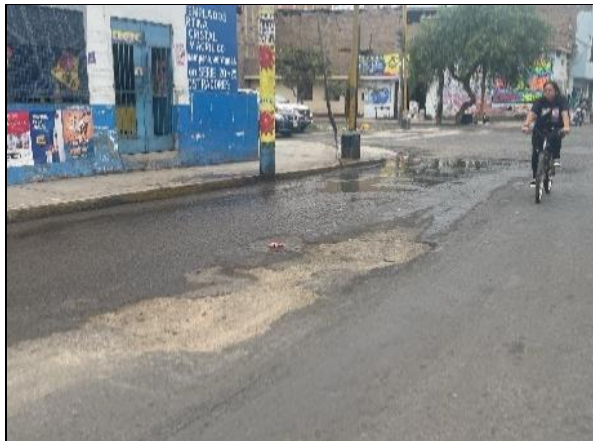
- Avenida Los Incas, tramo comprendido entre las avenidas Eguren y 28 de Julio.

Descripción: Superficie de falla (7.20 m²), se advierte desplazamiento de pavimento.

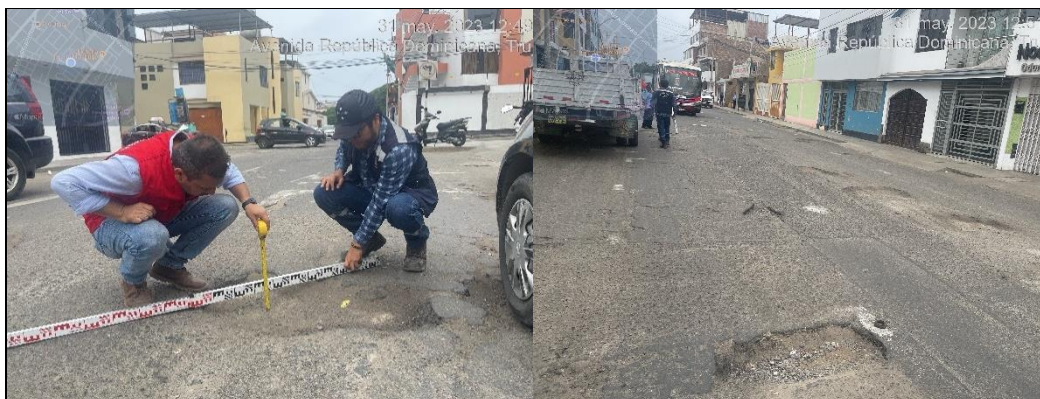
- Avenida Puerto Rico, tramo comprendido entre las avenidas Costa Rica y República Dominicana.

Descripción: Superficie (1.80 m²), se observa el desplazamiento de la carpeta asfáltica.

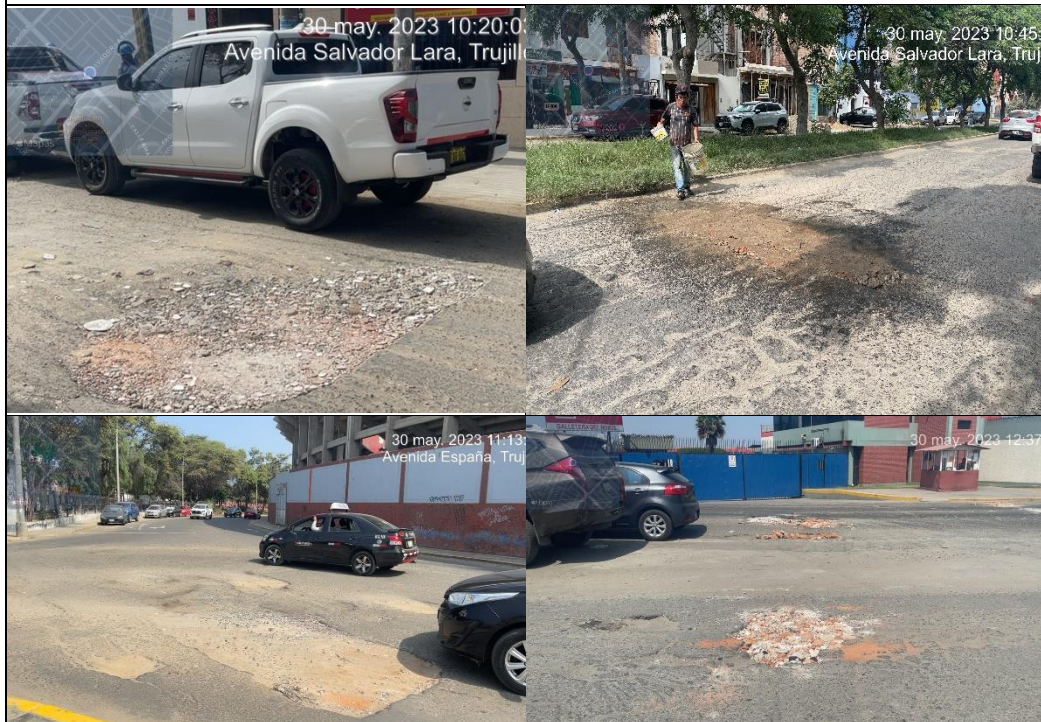
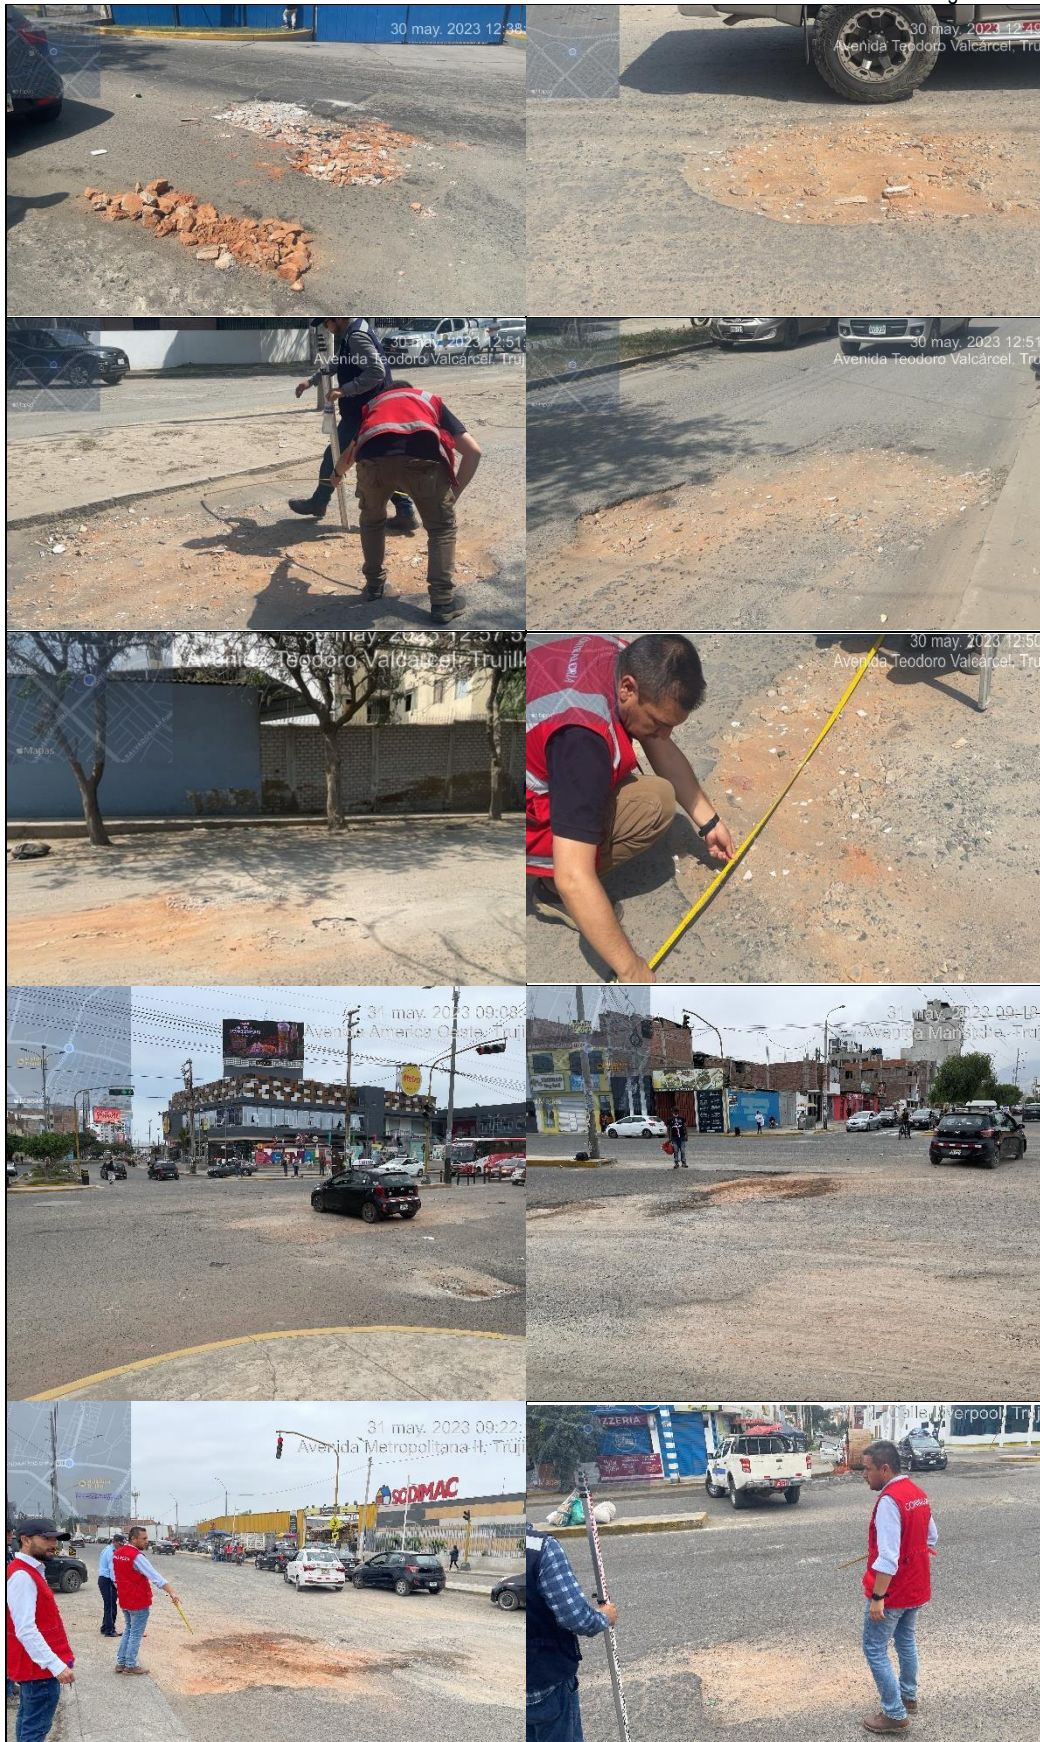
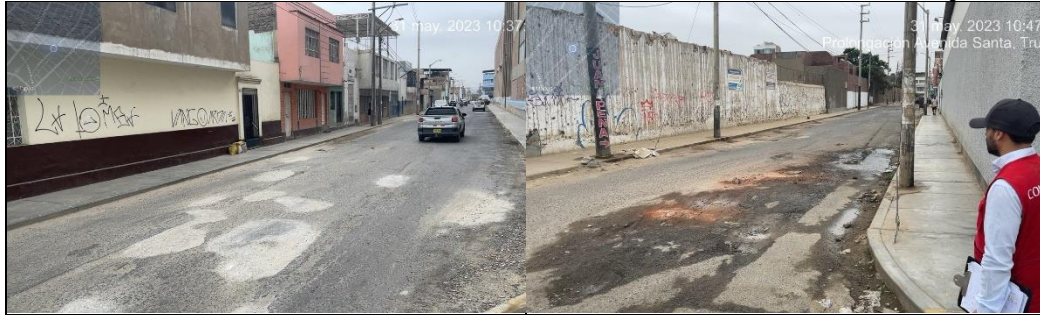
Además de lo ya mencionado, se observa que, en algunos tramos, las fallas y/o deterioros en el pavimento, fueron cubiertos por moradores de la zona, quienes, al ver el mal estado de la infraestructura vial, colocaron material de desmote y en algunos casos, mezcla de concreto, para así, poder mejorar la transitabilidad vehicular.

MEDIDAS ADOPTADAS POR LOS MORADORES PARA RELLENAR HUECOS Y EVITAR DETERIORO DE LA TRANSITABILIDAD VEHICULAR Y EVITAR LA OCURRENCIA DE ACCIDENTES Y DAÑO A SUS VEHÍCULOS.

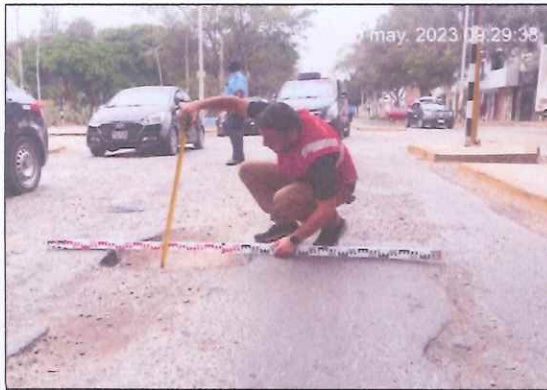
Descripción: Superficie (0.72 m2), la profundidad del hueco es de 0.12 m. Se observa deterioro del pavimento.

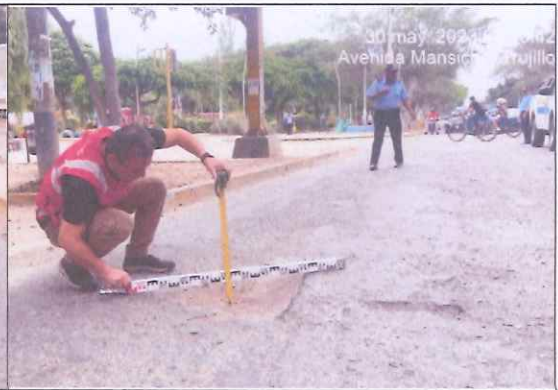
Descripción: Superficie (0.81 m2), la profundidad del hueco es de 0.11 m. Se observa deterioro del pavimento.

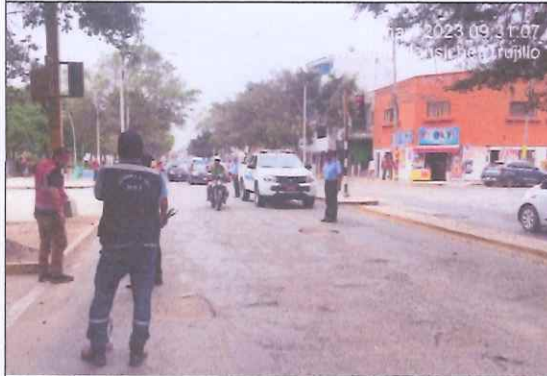
Descripción: Superficie con ahuellamiento, huecos y deterioro del pavimento es de 280.00 m2.

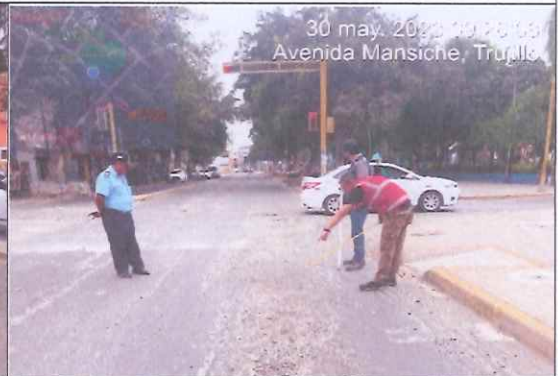
Descripción: Superficie con ahuellamiento y deterioro del pavimento es de 60.00 m2.

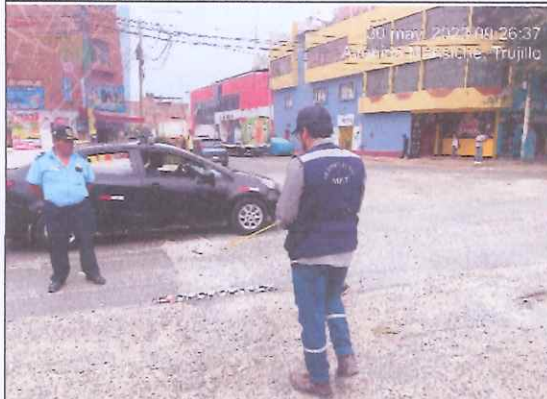
Descripción: Superficie con ahuellamiento es de 80.00 m2. Se observa deterioro del pavimento.

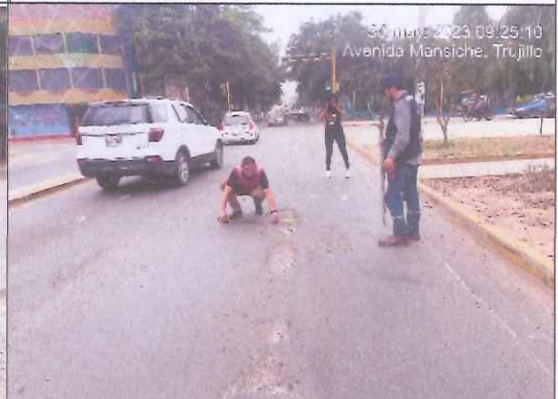
Descripción: Superficie con ahuellamiento es de 25.00 m2

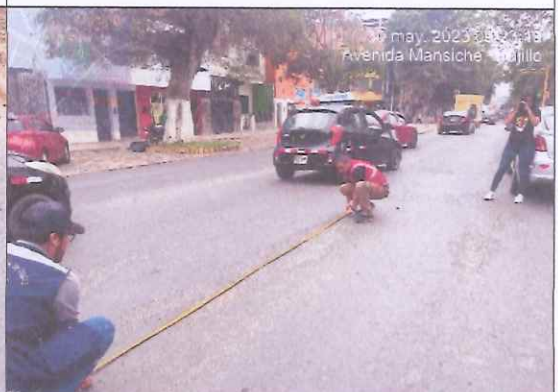
Descripción: Superficie con ahuellamiento es de 2.20 m2

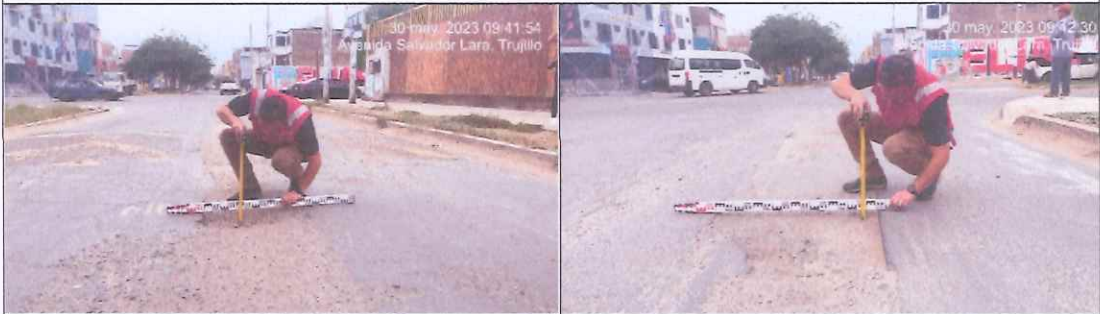
Descripción: Superficie (3.50 m²), la profundidad del hueco es de 0.09 m. Deterioro del pavimento.

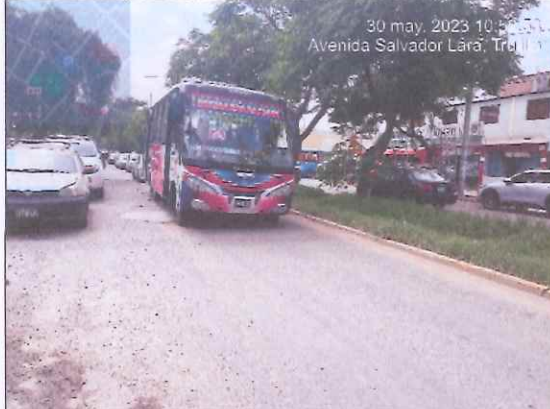
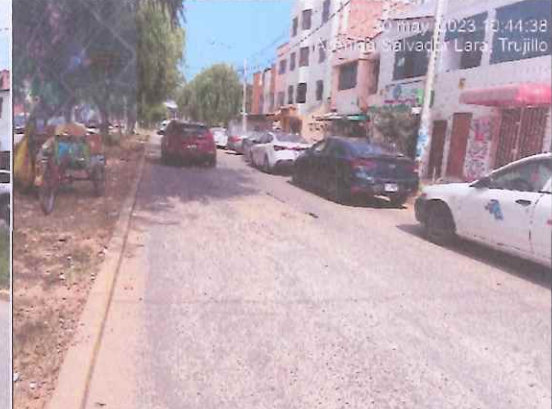
Descripción: Superficie con ahuellamiento es de 80.00 m2. Deterioro del pavimento.

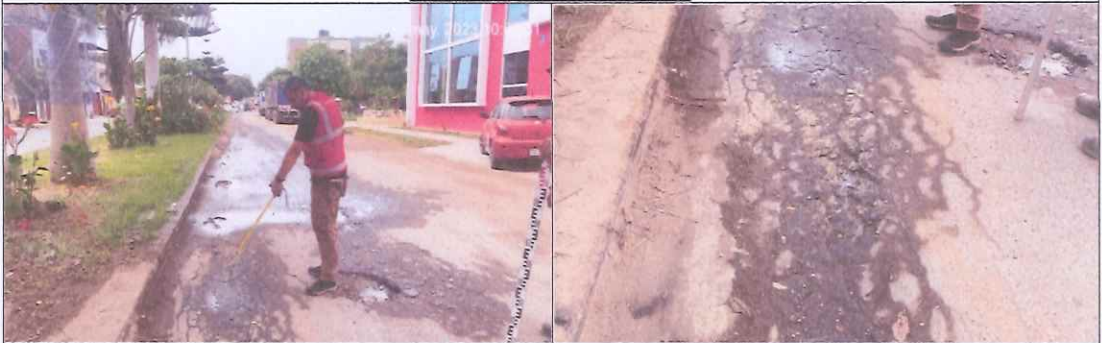
Descripción: Grietas piel de cocodrilo en el margen izquierdo de la superficie de rodadura de 30.00 m²

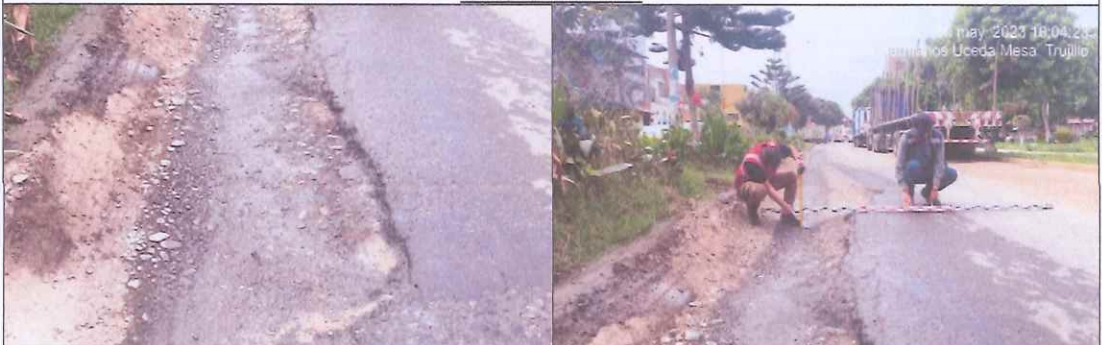
Descripción: Desplazamiento del pavimento flexible hacia la berma central, lo que generan huecos, el área fallada es 15.00m².

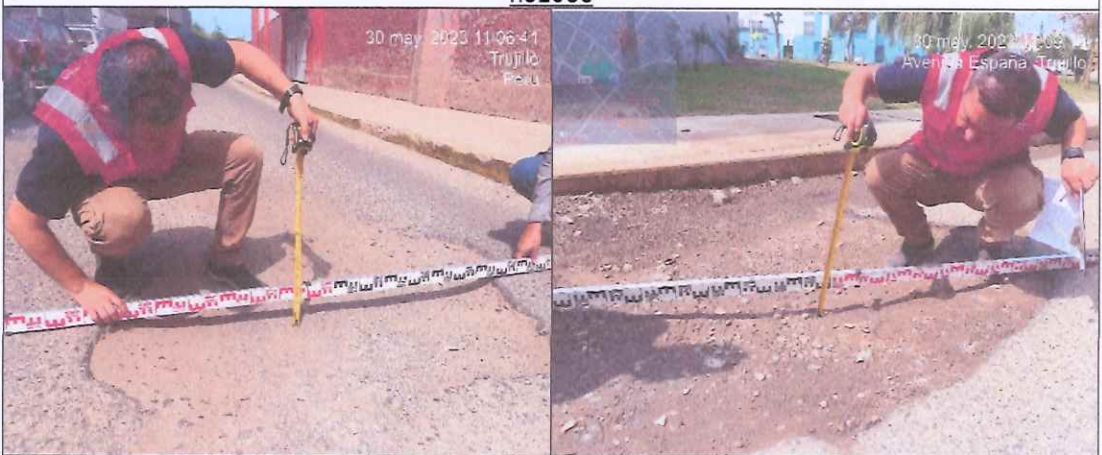
Descripción: Superficie (2.00 m²), la profundidad del hueco es de 0.07 m.

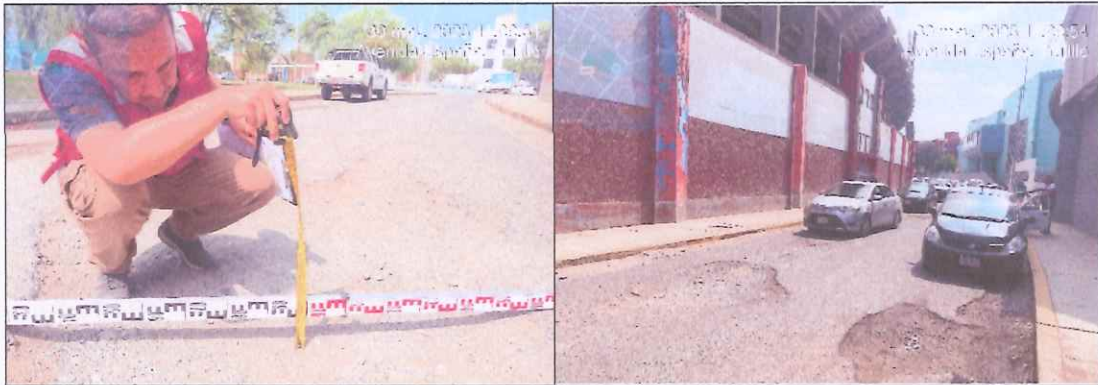
Descripción: Superficie (9.00 m²), la profundidad del hueco es de 0.06 m. Deterioro del pavimento.

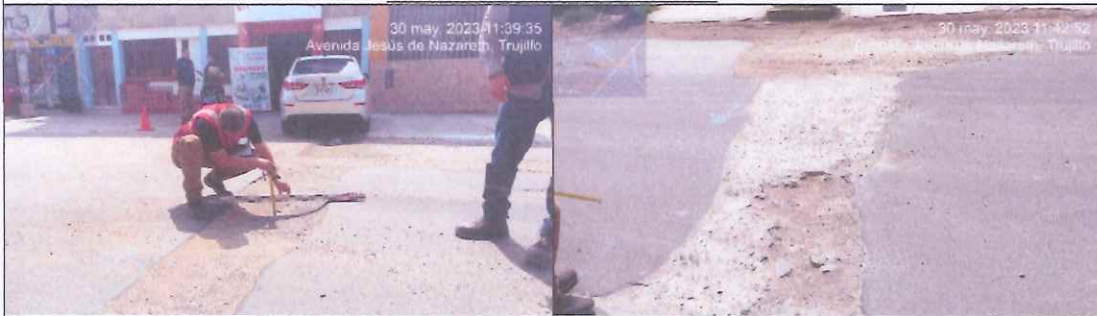
Descripción: Corte aparentemente realizado para hacer cambio de tuberías, con una superficie de 6.50 m2. Deterioro del pavimento.

Descripción: Corte aparentemente realizado para hacer cambio de tuberías, con una superficie 5.60 m2. Deterioro del pavimento.

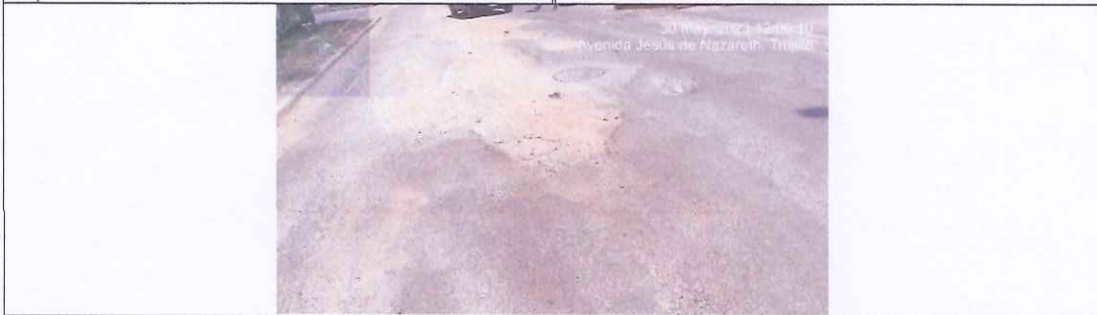
Descripción: Corte aparentemente realizado para calzar o empatar tuberías al buzón de desagüe, superficie de 3.00 m2

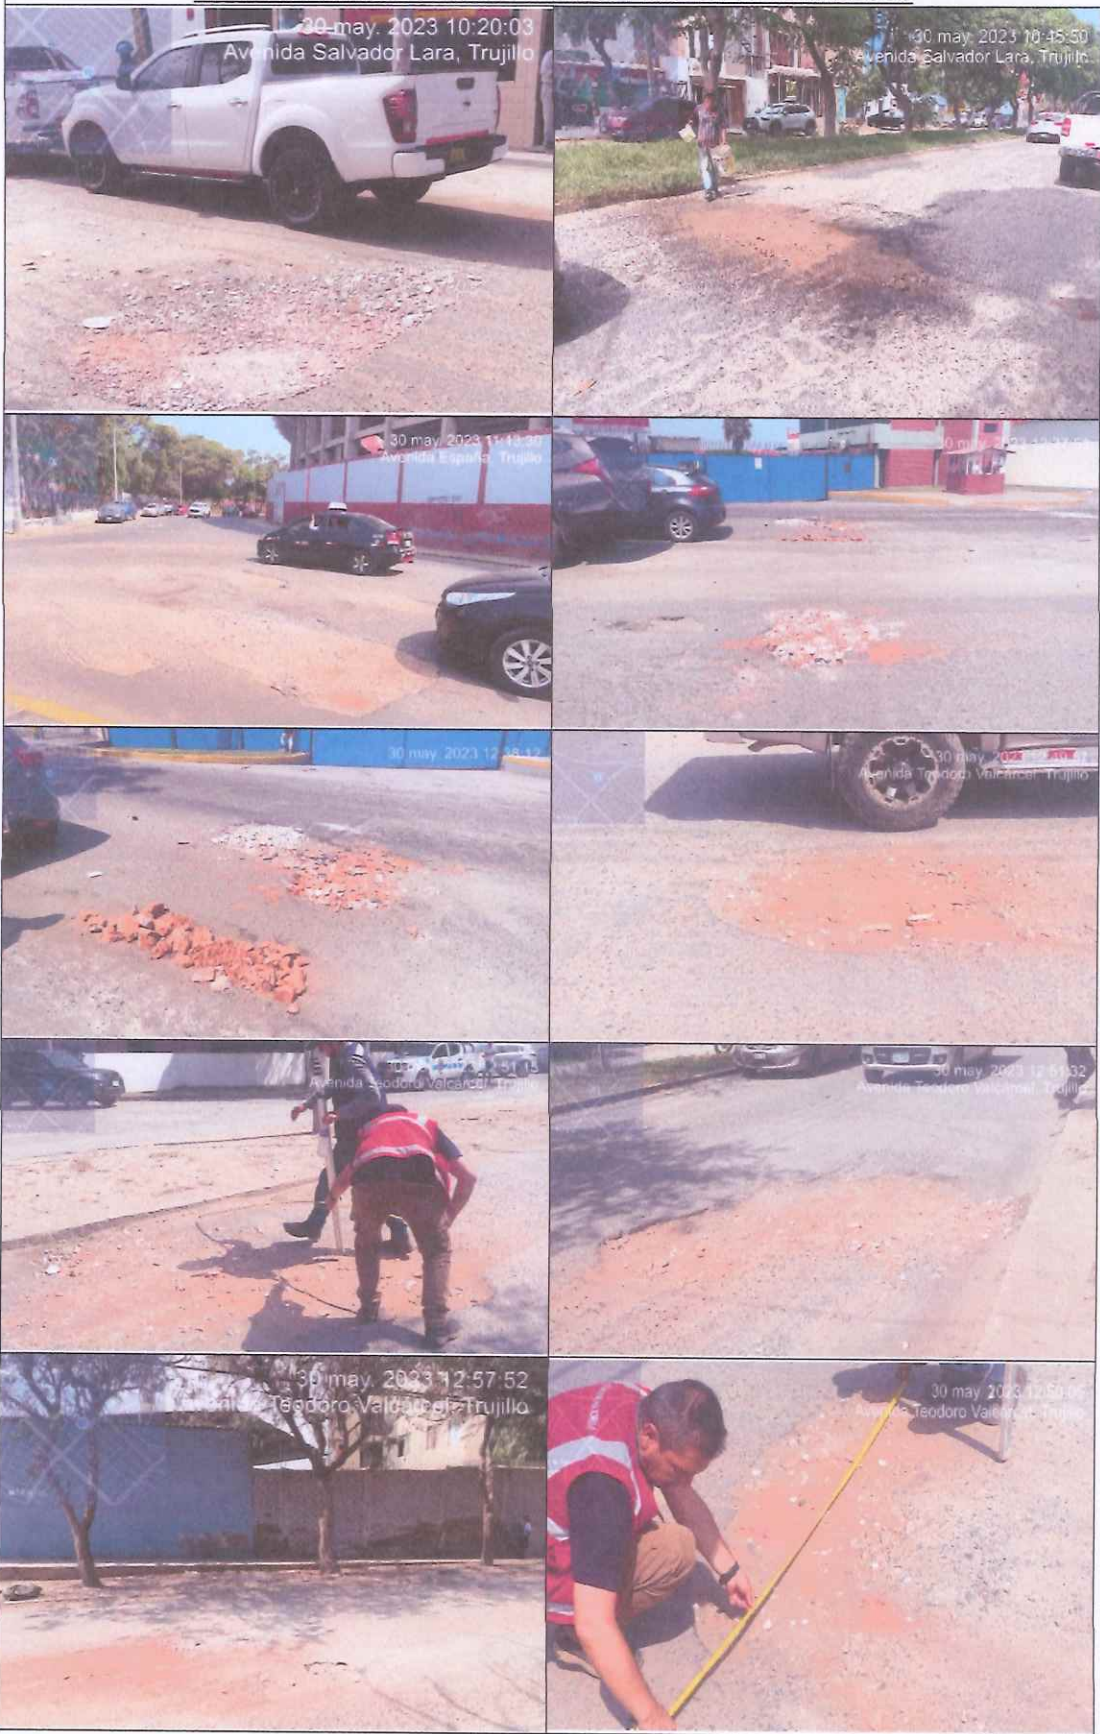
MEDIDAS TOMADAS POR LOS VECINOS PARA RELLENAR HUECOS

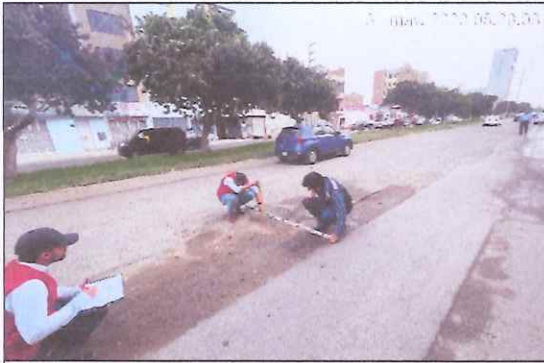
Descripción: Superficie con hueco con una profundidad de hueco es de 0.13 m.

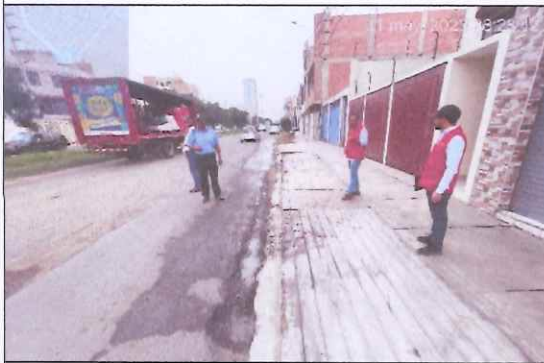
Descripción: Se observa fallas de borde de la calzada en una longitud de 20 m.

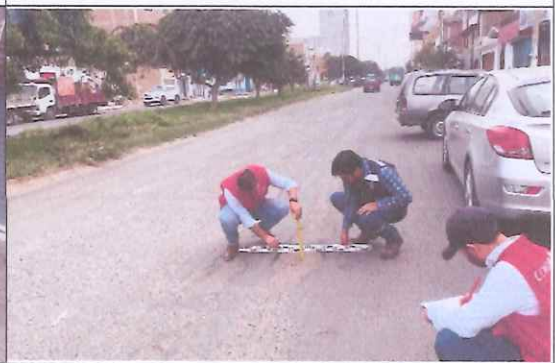
Descripción: Superficie (0.36 m²), la profundidad del hueco es de 0.08 m. Se observa desprendimiento de agregados y deterioro del pavimento en el tramo.

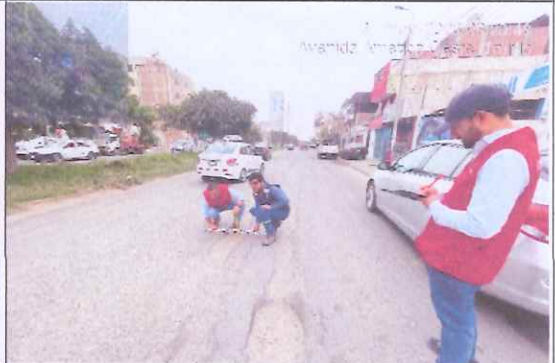
Descripción: Superficie (0.35 m²), la profundidad del hueco es de 0.07 m. Se observa ahuellamiento, desprendimiento de finos, deterioro del pavimento.

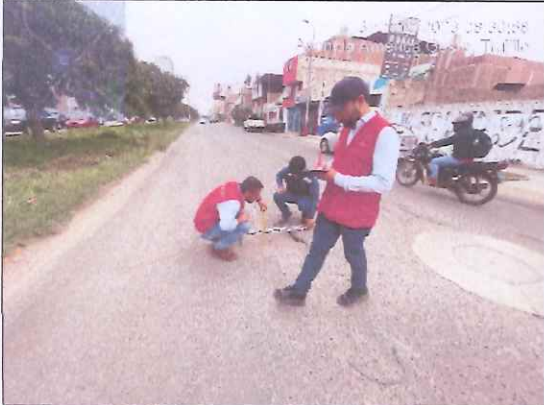
Descripción: Superficie (1.256 m²), la profundidad del hueco es de 0.09 m. Se observa desprendimiento de agregado.

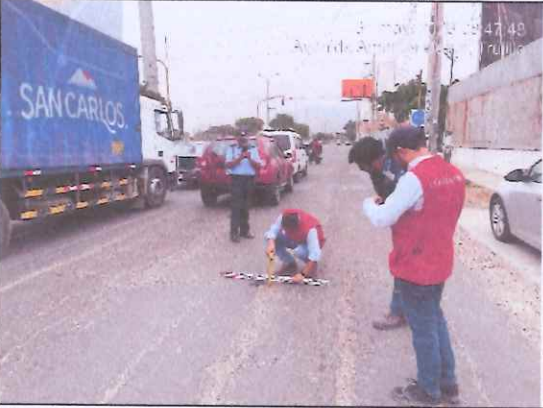
Descripción: Superficie (0.113 m²), la profundidad del hueco es de 0.055 m. Se observa grietas longitudinales, desprendimiento de finos.

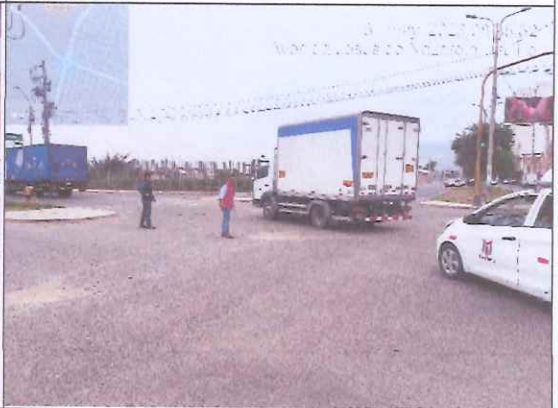
Descripción: En la intersección con Av. Jesús de Nazareth se observa la existencia de huecos, desprendimiento de agregados.

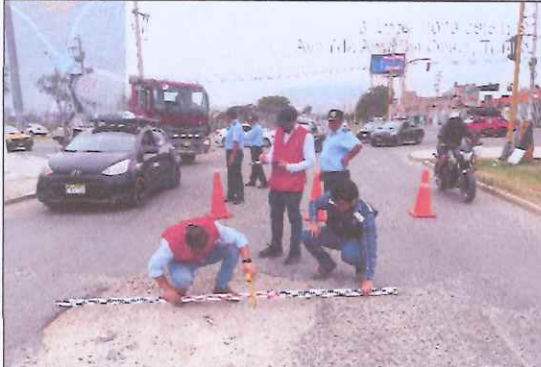
Descripción: Superficie (1.256 m²), la profundidad del hueco es de 0.09 m. Se observa deterioro por desprendimiento de finos.

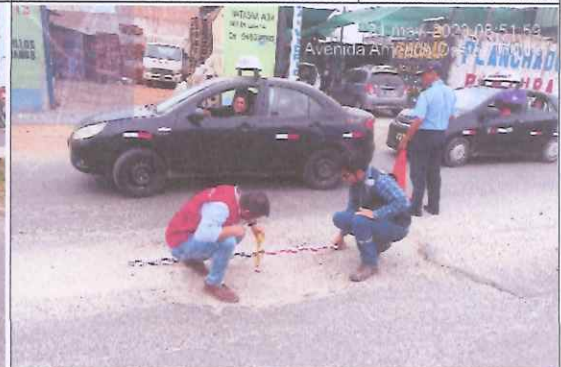
Descripción: Superficie (2.50 m²), hueco con profundidad de 0.10m.

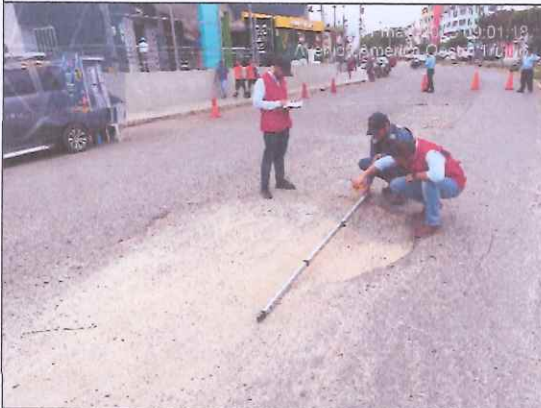
Descripción: Superficie (5.50 m²), la profundidad del hueco es de 0.11 m. Se observa deterioro del pavimento en el tramo.

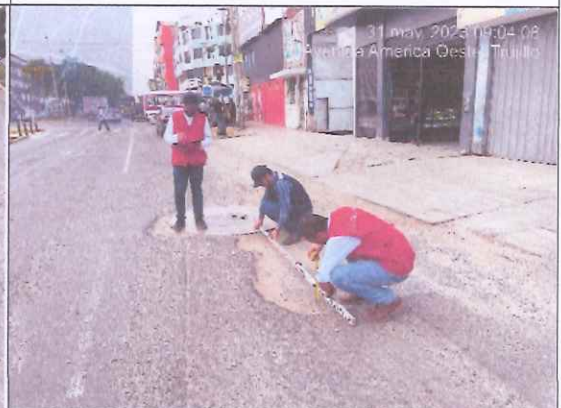
Descripción: Superficie (2.80 m²), la profundidad del hueco es de 0.10 m, además el desprendimiento de finos.

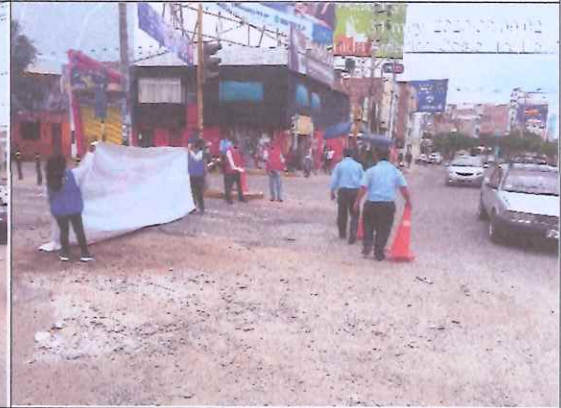
Descripción: Superficie (15.75 m²), se observa el levantamiento de la capa asfáltica (intersección con Av. Mansiche).

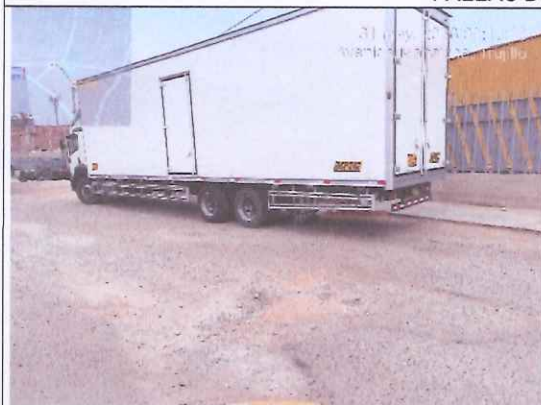
Descripción: Superficie (80.00 m²). Relleno de huecos con material residual (concreto) por pobladores. Se observa desgaste de la carpeta asfáltica.

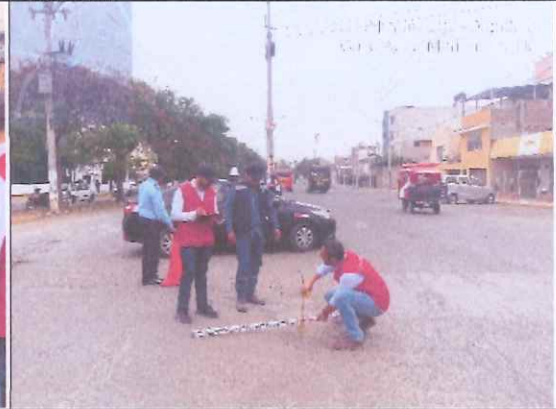
Descripción: Superficie (5.39 m²), la profundidad del hueco es de 0.12 m. Se advierte desgaste en el área (exposición de agregado grueso).

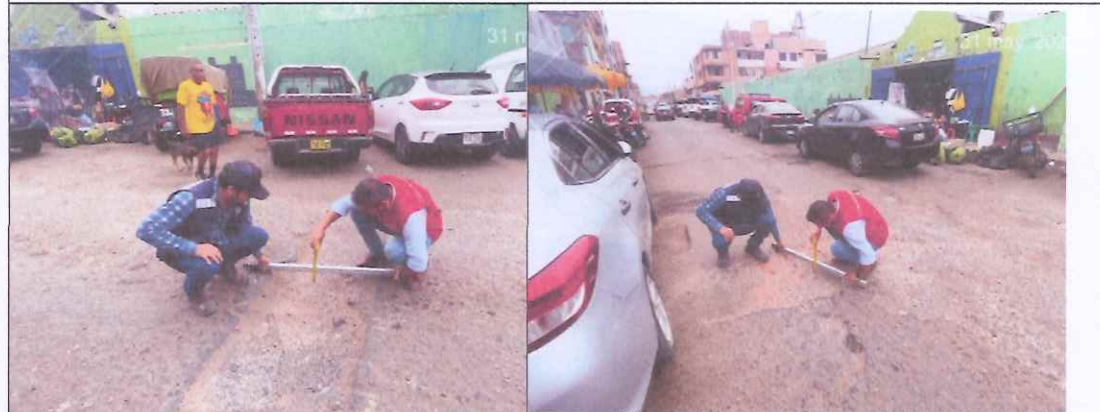
Descripción: Superficie (1.25 m²), la profundidad del hueco es de 0.10 m.

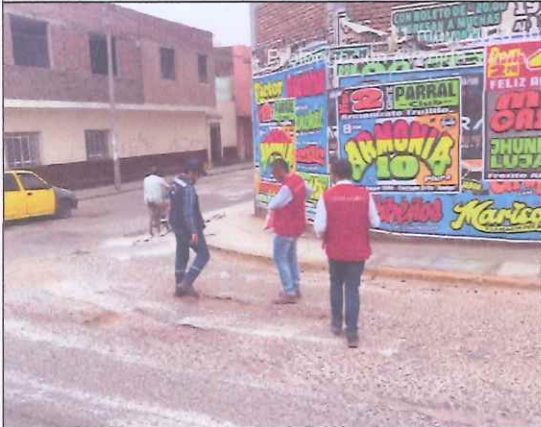
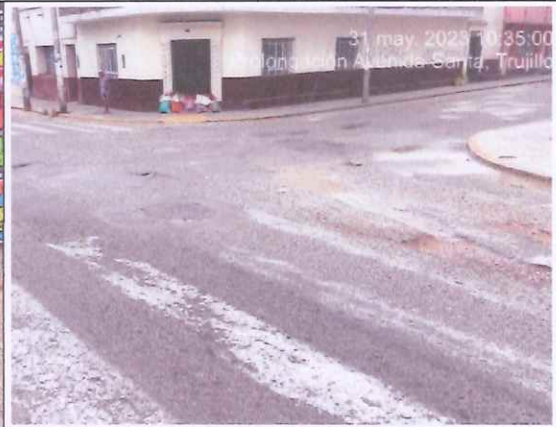
Descripción: Se observa la existencia de varios huecos en la intersección con Av. El Ejercito.

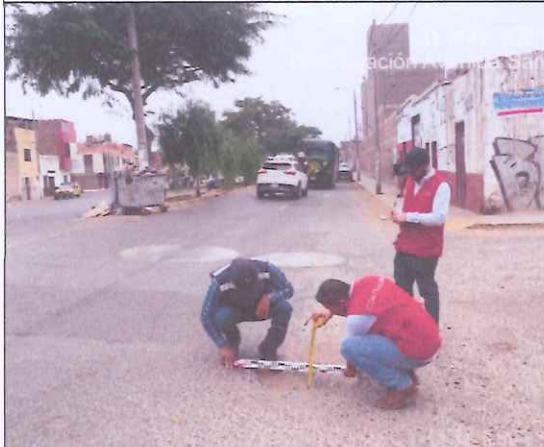
Descripción: Superficie (9.00 m²), la profundidad del hueco es de 0.13 m.
