INFORME DE VISITA DE CONTROL
N° 019-2023-OCI/0424-SVC

**“ESTADO SITUACIONAL DE LA INFRAESTRUCTURA VIAL
DEL DISTRITO DE TRUJILLO, PROVINCIA DE TRUJILLO,
DEPARTAMENTO LA LIBERTAD”**

**PERÍODO DE EVALUACIÓN:
DEL 29 DE MAYO DE 2023 AL 2 DE JUNIO DE 2023**

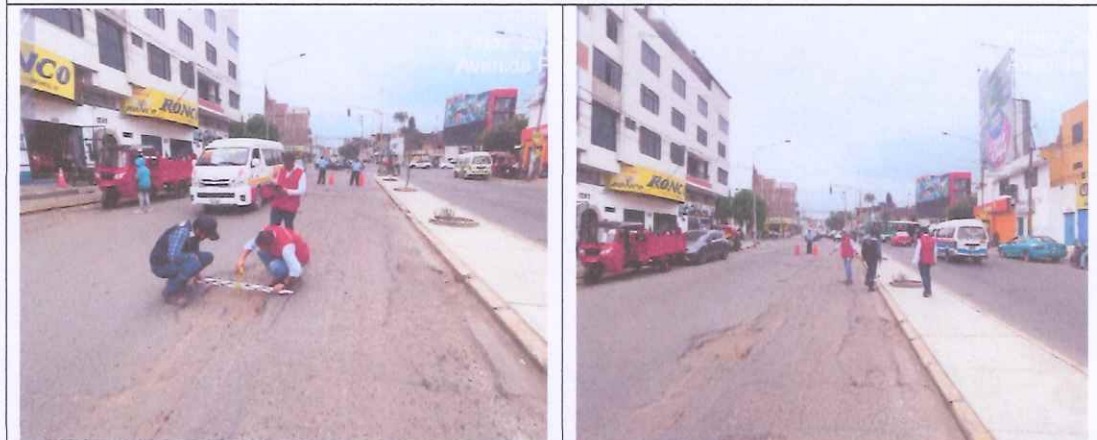
Descripción: Superficie (3.30 m²), la profundidad del hueco es de 0.09 m.

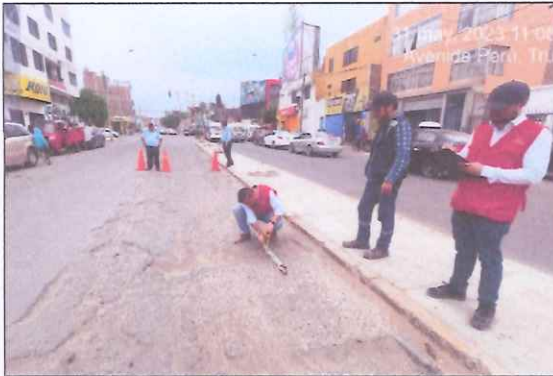
Descripción: Superficie (62.50 m²), se aprecian huecos, baches, agrietamiento en bloque, desgaste del pavimento.

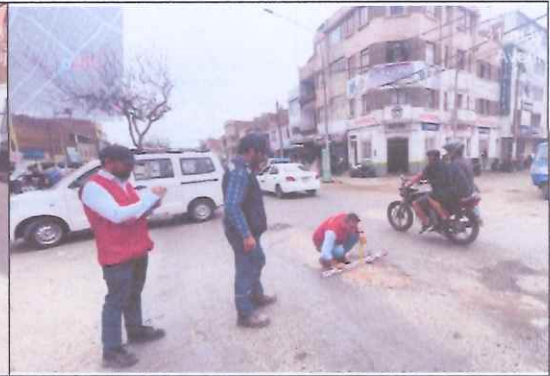
Descripción: Superficie (3.20 m²), se advierte relleno del hueco con material residual (ladrillo) por pobladores de la zona.

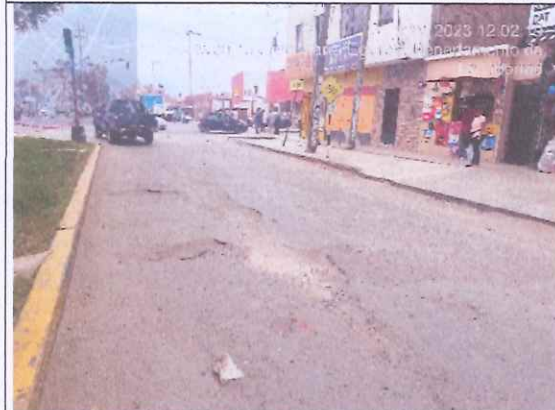
Descripción: Superficie (37.50 m²), existencia de ahuellamiento con levantamiento de carpeta, además huecos y desprendimiento de agregados.

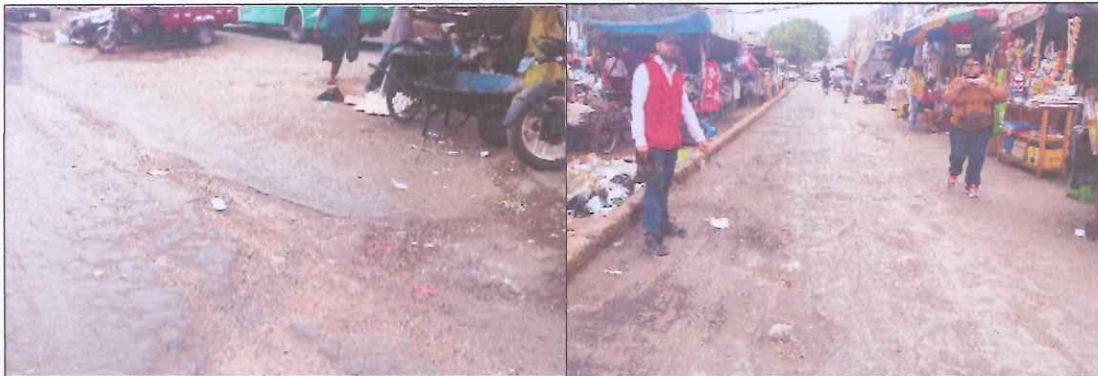
Descripción: Superficie de falla (23.85 m²), se observa ahuellamiento, levantamiento de la carpeta y agrietamiento en bloque.

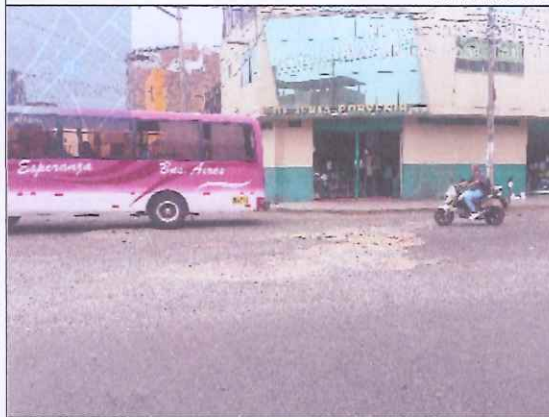
Descripción: Superficie (11.25 m²), se advierten huecos y desprendimiento de agregados. Se observa relleno de los huecos con material residual por los pobladores.

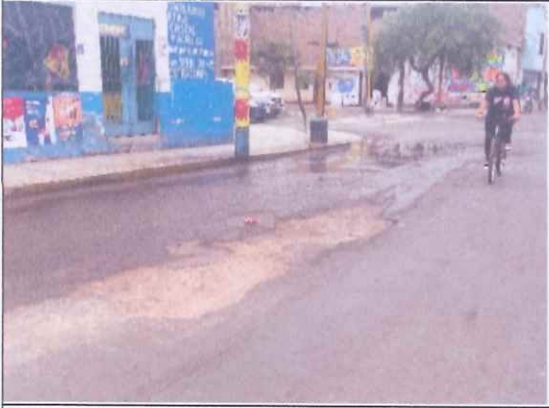
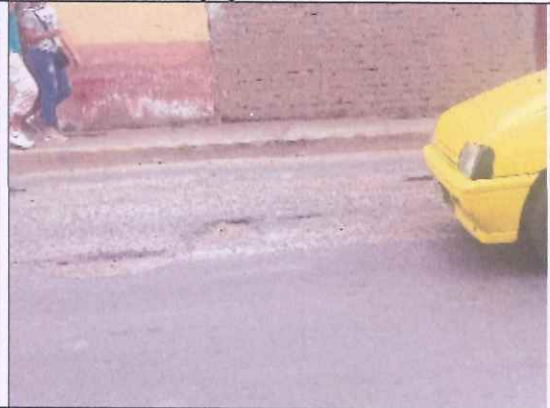
Descripción: Superficie de falla (7.20 m²), se advierte hueco, relleno con material residual y desplazamiento de pavimento.
