**INFORME DE HITO DE CONTROL  
N.º 001-2023-OCI/0444-SCC**

**“MEJORAMIENTO DE LOS SISTEMAS DE AGUA PARA  
CONSUMO HUMANO Y ALCANTARILLADO EN OMATE Y  
ANEXOS, DISTRITO DE OMATE, PROVINCIA DE GENERAL  
SÁNCHEZ CERRO – MOQUEGUA”**

**HITO DE CONTROL N.º 03 – EJECUCIÓN CONTRACTUAL  
AL MES DE ENERO DE 2023**

**PERÍODO DE EVALUACIÓN DEL HITO DE CONTROL:  
DEL 1 DE NOVIEMBRE DE 2022 AL 31 DE ENERO DE 2023**

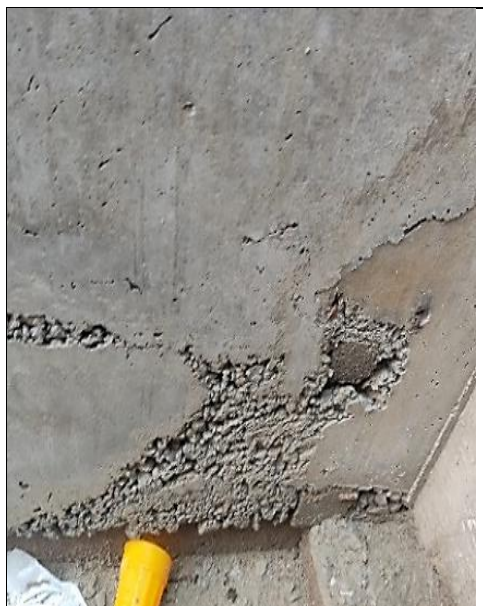
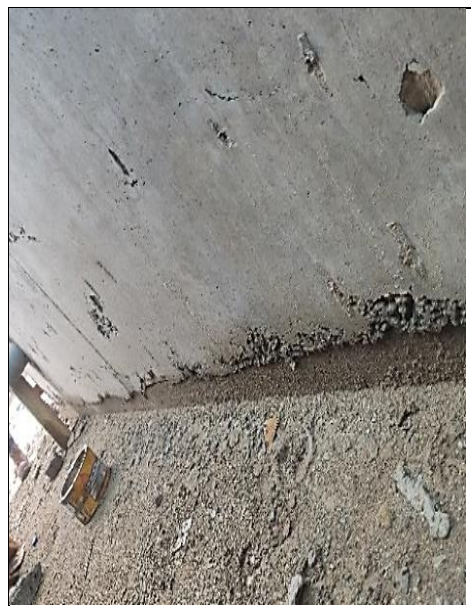
La zona inferior de los muros que constituyen el tercer filtro grueso ascendente presenta vacíos, con pérdida de finos (cangrejeras), debido a la segregación del concreto, la falta de vibración de durante el proceso de vaciado de concreto o una inadecuada trabajabilidad del concreto, hecho disminuye la resistencia del concreto, y aumenta la permeabilidad del mismo, debido a esto y considerando que se trata de estructuras que almacenarán agua, la armadura de acero corrugado se verá expuesta corrosión, disminuyendo su vida útil.

**Imagen n.º 1 y 2**  
**Vacíos existentes en los muros del tercer filtro grueso ascendente del PTAP**

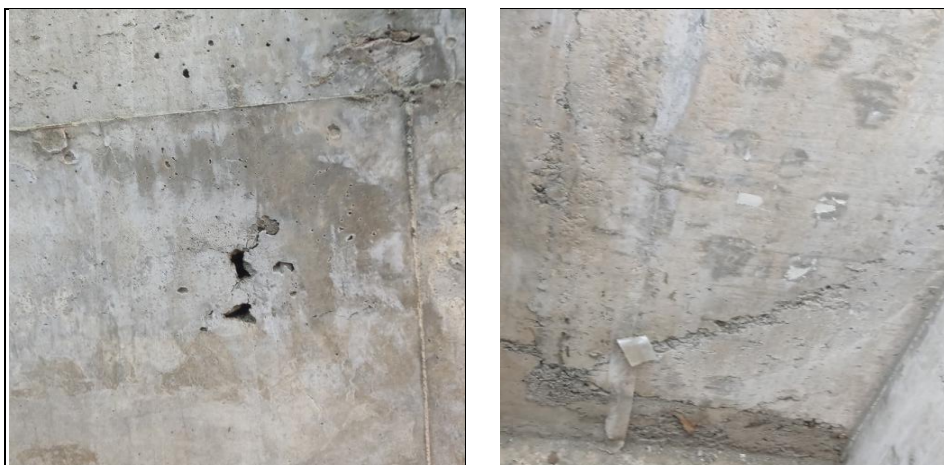
**Imagen n.º 3 y 4**  
**Vacios existentes en los muros del tercer filtro grueso ascendente del PTAP**

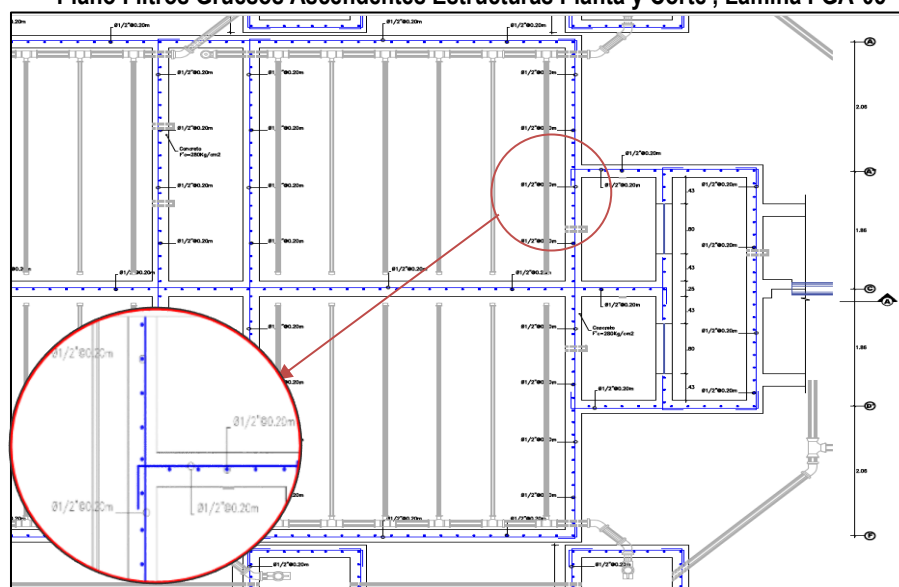
**Imagen n.º 5**  
**Plano Filtros Gruesos Ascendentes Estructuras Planta y Corte , Lámina FGA-05**

De acuerdo a los planos de estructuras (Plano Filtros Gruesos Ascendentes Estructuras Planta y Corte, Lámina FGA-05) del tercer filtro grueso ascendente de la PTAP, como refuerzo del concreto se debía colocar una varilla de acero corrugado de  $\frac{1}{2}$ " cada 0,20 m la cual debía ubicarse en la zona intermedia del muro, de tal manera que se cumpla con el recubrimiento mínimo de 7,5 por tratarse de estructuras que estarán en contacto con el agua.

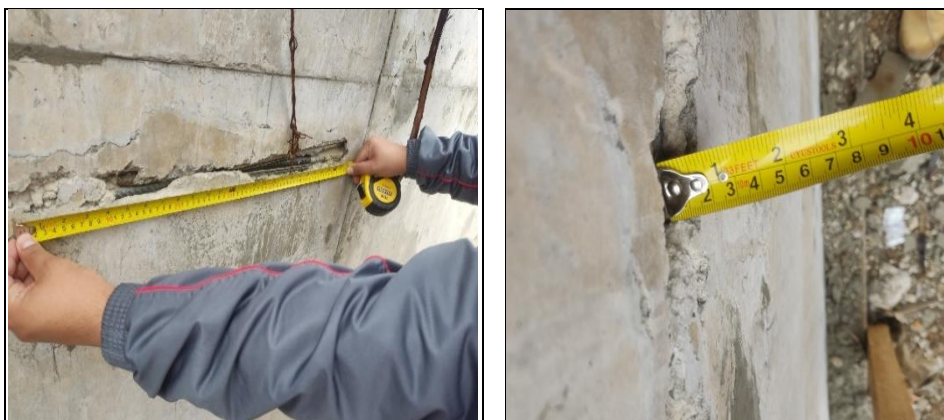
No obstante, durante la inspección física se observó que la zona media de los muros presenta aceros expuestos y que tienen 1,50 cm de recubrimiento es decir incumplen el recubrimiento mínimo permitido por la norma y el estipulado en el expediente técnico.

**Imagen n.º 7 y 8**  
**Acero expuesto y recubrimiento encontrado en un filtro grueso ascendente de la PTAP**

Adicionalmente dado que los aceros se encuentran expuestos, se pudo observar que no solo presentan una (1) varilla de acero corrugado de  $\frac{1}{2}$ " conforme lo establece el diseño estructural, sino que hay por lo menos tres varillas de este diámetro, que se encuentran juntas y que incumplen el espaciamiento mínimo entre barras de 2,5 cm que establece el Reglamento Nacional de Edificaciones, hecho que impide que durante el vaciado del concreto, ingrese y ocupe todos los vacíos existentes, además de dificultar el adecuado vibrado.

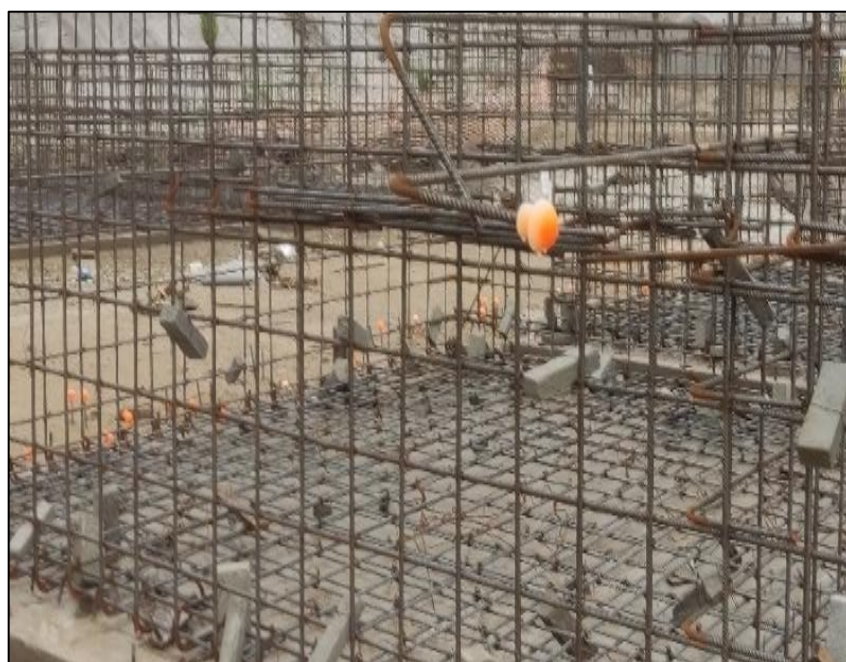
Lo descrito se observa también en las armaduras de acero habilitados para los filtros contiguos, en los cuales existe por lo menos cuatro varillas de acero de  $\frac{1}{2}$ " en la zona intermedia de los muros, las cuales no se encuentran contempladas en los planos de estructuras.

**Imagen n.º 9**  
**Vacios existentes en los muros del tercer filtro grueso ascendente del PTAP**

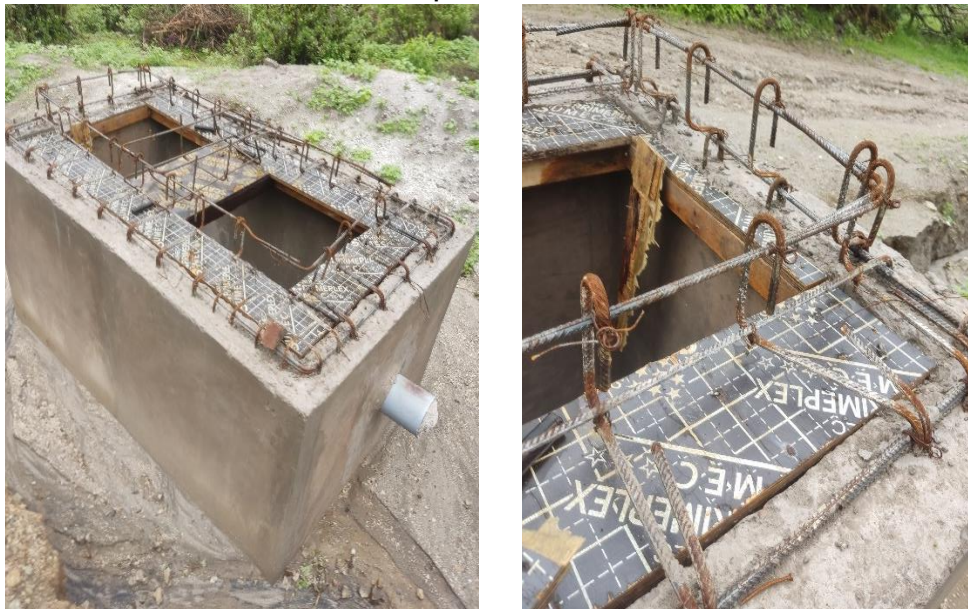
**Imágenes n.º 10 y 11**

La armadura de acero de la primera cámara rompe presión ubicada en la progresiva 0+356 de la línea de conducción (aproximadamente) se encuentra expuesta a la intemperie sin ninguna protección contra la humedad y precipitaciones, motivo por el cual presentan capas de óxido, siendo pasibles de corrosión.

**Armadura de acero de la primera cámara rompe presión expuesta y sin recubrimiento u protección.**

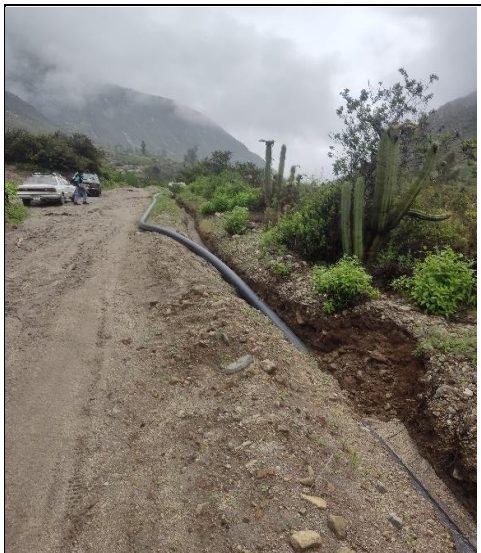
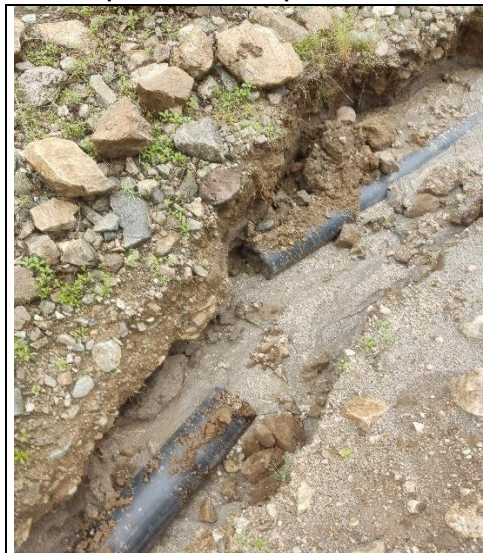
Además, en el tramo entre las progresivas 0+270 a 0+900 de la línea de conducción se han realizado excavaciones donde se encuentran tendidas tuberías HDPE DN 160 mm expuestas a la intemperie, las cuales no fueron rellenadas y que debido a las precipitaciones, deslizamientos y escorrentía se encuentran colmatadas y proclives a caídas de piedra.

**Imágenes n.º 12 y 13**  
**Tuberías HDPE de la línea de conducción expuesta a la intemperie**

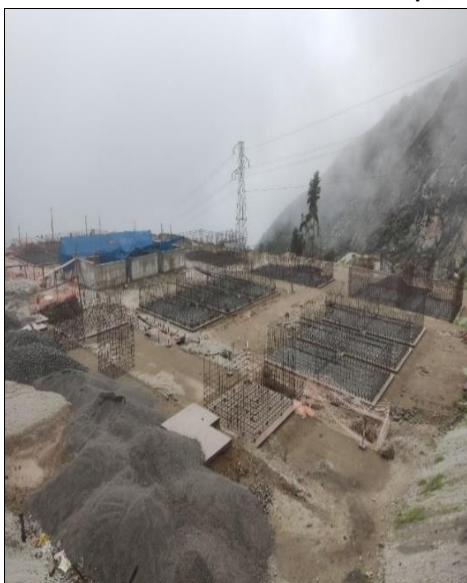
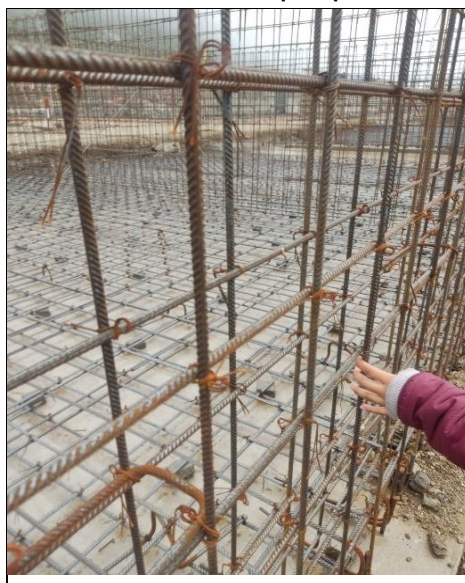
Las armaduras de acero habilitados para los (4) cuatro filtros gruesos ascendentes y tres (3) filtros lentos (partidas 06.02.02.03 y 06.02.05.01.03, ambas denominadas “acero estructural”  $f_y=4200 \text{ Kg/cm}^2$ ) las cuales fueron pagadas por la Entidad se encuentran expuesta a la intemperie sin ninguna protección contra la humedad y precipitaciones, debido a ello presentan capas de óxido, siendo pasibles de corrosión.

**Imágenes n.º 14 y 15**  
**Armaduras de acero de la PTAP en proceso de oxidación debido a las precipitaciones**

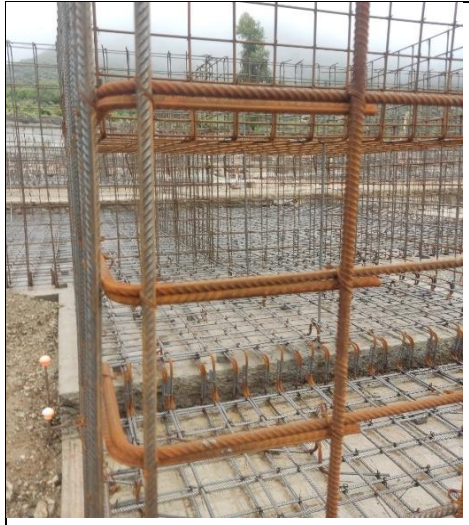
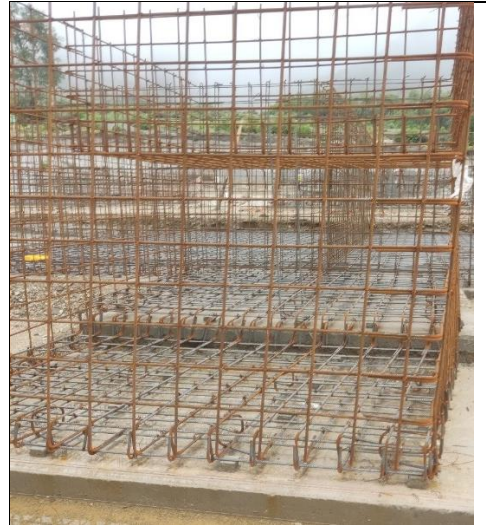
**Imágenes n.º 16 y 17**  
**Armaduras de acero de la PTAP en proceso de oxidación debido a las precipitaciones**
