**INFORME DE HITO DE CONTROL
N° 009-2023-OCI/0446-SCC**

**“RECUPERACIÓN DE LOS SERVICIOS DE RECREACIÓN
ACTIVA Y PASIVA EN EL PARQUE DEL NIÑO Y DE LA
FAMILIA DEL CENTRO POBLADO SAN ANTONIO, DEL
DISTRITO DE MOQUEGUA, PROVINCIA MARISCAL NIETO –
MOQUEGUA”**

**HITO DE CONTROL N° 1 - EJECUCIÓN FÍSICA DE LA OBRA
AL MES DE MAYO DE 2023**

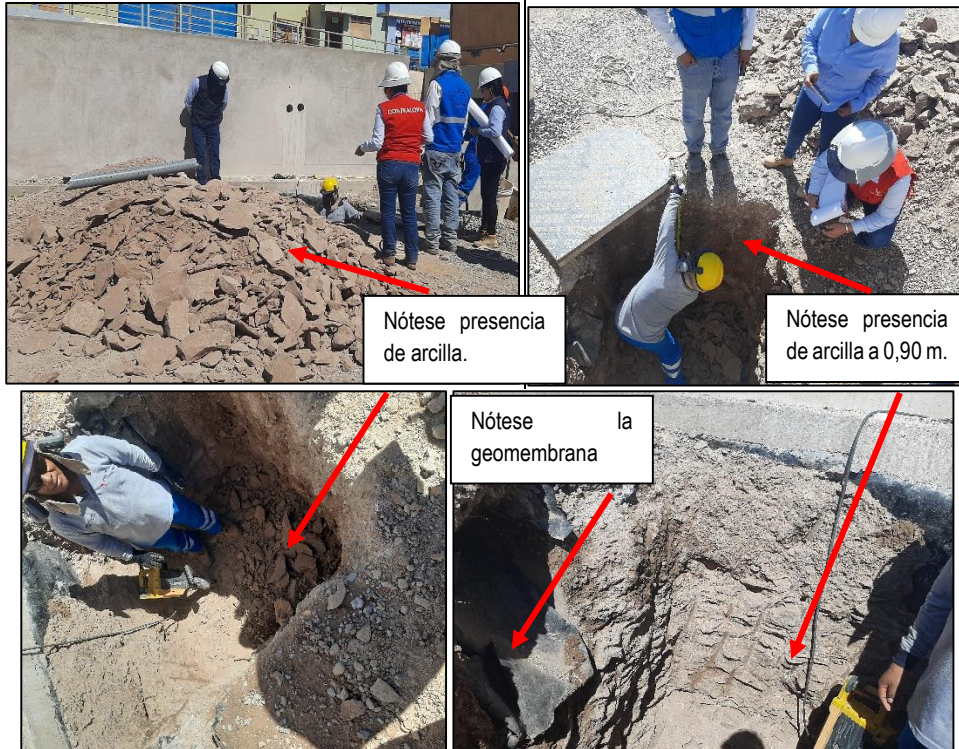
Imágenes n.º 2, 3, 4 y 5
Zona de pista de patinaje

Ahora bien, de la visita de inspección realizada por la comisión de control a las instalaciones de la Obra, en la que se levantó el Acta n.º 03-2023-OCI-MPMN suscrita el 18 de mayo de 2023, se observó en la zona de patinaje, lugar aproximado de donde se ejecutó la calicata n.º 5, una excavación en la que se evidenció; a 0,90 m de profundidad, material de “moro - moro” y/o material arcilloso, siendo en ese momento empleado martillo eléctrico para su excavación, tal como se muestra a continuación:

De lo expuesto, existe discrepancia entre el estudio de mecánica de suelos y lo evidenciado en la visita de inspección, toda vez que el estrato de arcilla se observó a menos de 1,00 m de profundidad, y las calicatas se realizaron a 2,50 m de profundidad sin evidenciar presencia de arcilla.

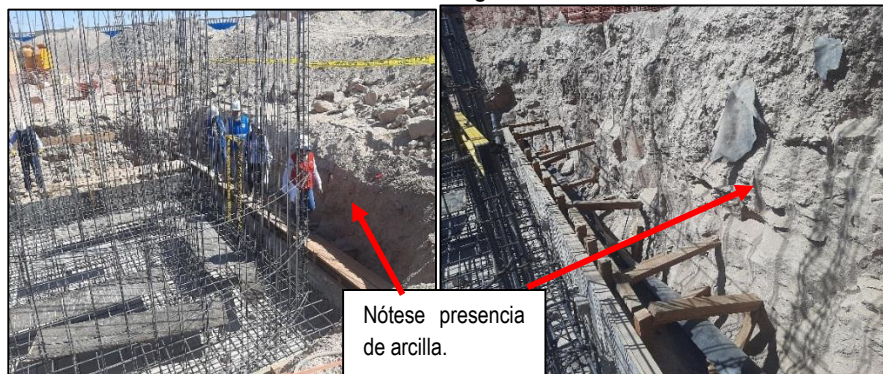
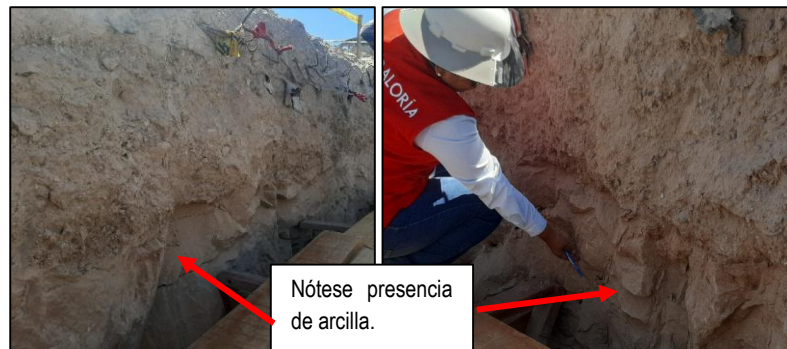
Imágenes n.º 6, 7, 8 y 9
Zona de Servicios Higiénicos de Adultos

Del mismo modo, en el sector por donde se realizó la calicata n.º 3 del estudio de mecánica de suelos del expediente técnico; lugar que en la actualidad se viene construyendo los servicios higiénicos para adultos, se observó a 0,80 m. de profundidad presencia de moro – moro y/o arcilla, tal como se muestra a continuación:

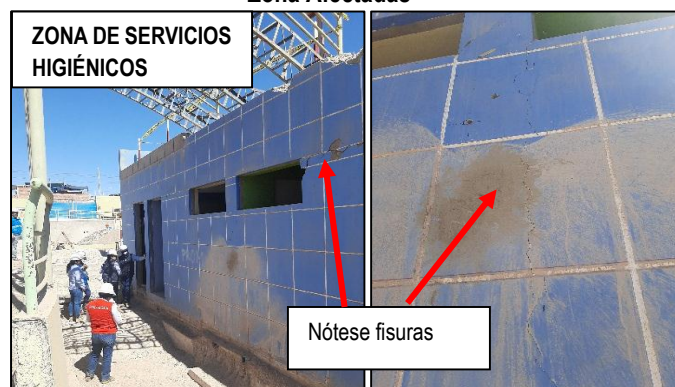
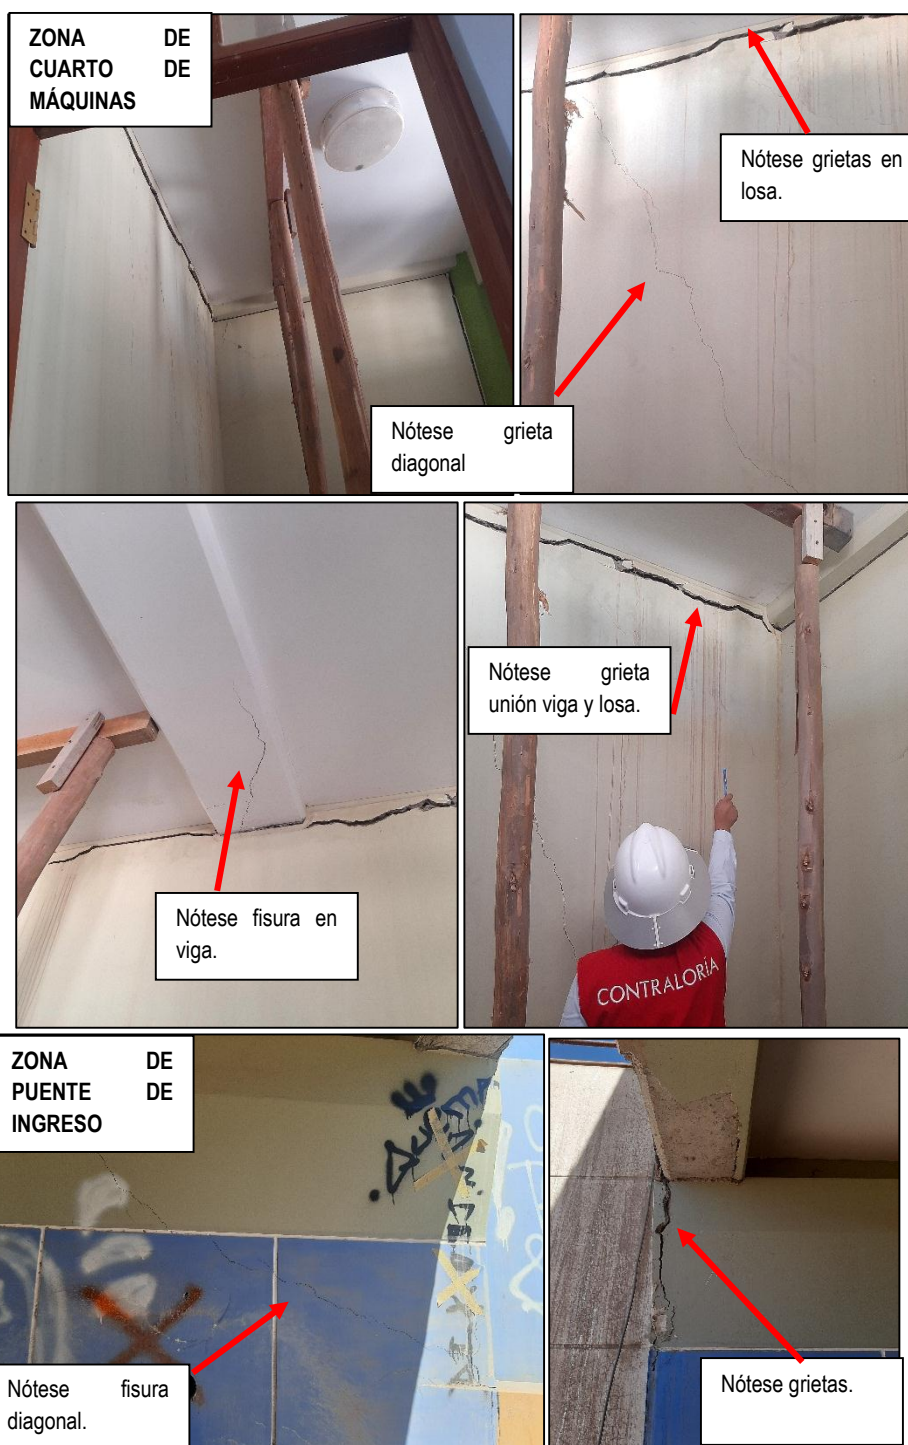
Imágenes n.º 10, 11, 12, 13, 14, 15, 16 y 17
Zona Afectadas

- Deficiente reemplazo y/o sustitución de material arcilloso con rellenos controlados (material seleccionado), generó deterioro de estructuras de obra.
- Deficiente construcción de sistema de drenaje cerrado de concreto y perimetral sin realizar previamente estudio de mecánica de suelos y sin que tampoco se elabore y apruebe modificación al expediente técnico, generó perjuicio y afectación al objetivo del proyecto.

Sin embargo, de la visita de inspección a campo realizada por esta comisión de control el 18 de mayo de 2023, se ha evidenciado que las estructuras del proyecto anterior siguen deterioradas tal como se muestra en las siguientes imágenes:

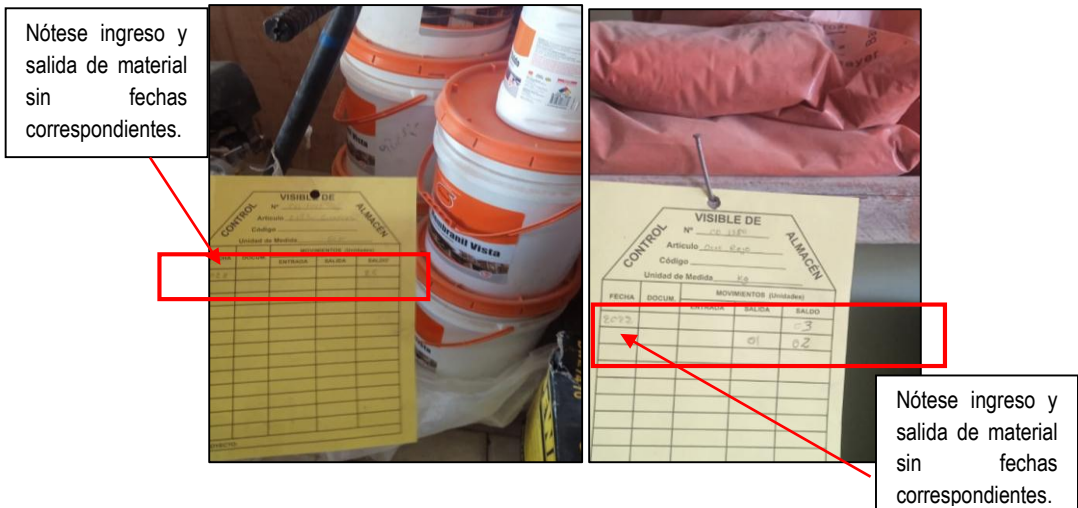
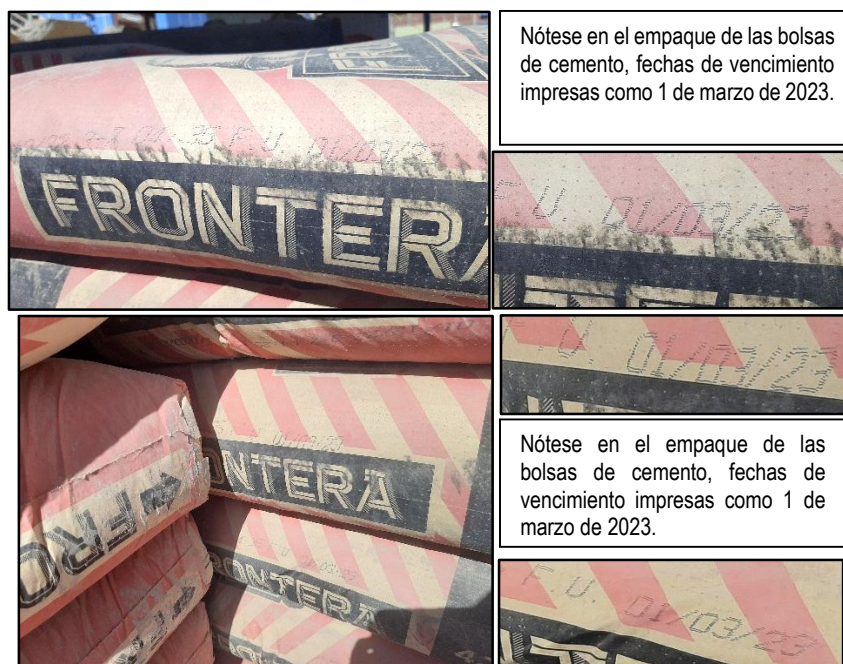
**Imágenes n.º 18, 19 y 20
Controles Visibles de Almacén**

Se constató en el almacén de la Obra, que las tarjetas de control visible de almacén no se encuentran actualizadas a la fecha, situación que fue consignada en el Acta n.º 03-2023-OCI-MPMN de 18 de mayo, verificando lo siguiente:

Nótese en el empaque de las bolsas de cemento, fechas de vencimiento impresas como 1 de marzo de 2023.

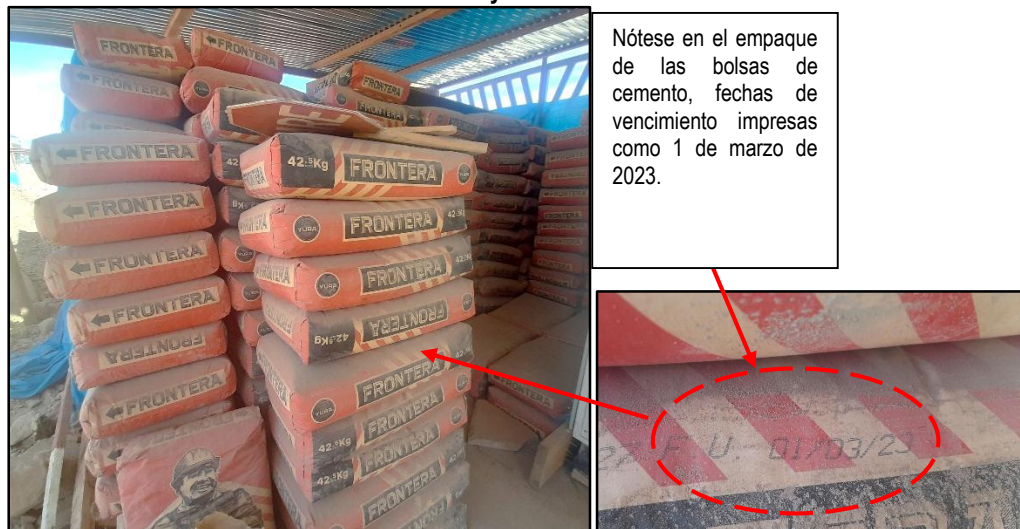
Imagen n.º 24
Acumulación y vencimiento del cemento

Del mismo modo, se observó cemento vencido almacenado en la zona colindante al almacenaje de combustible, tal como lo describió el Acta n.º 04-2023-OCI-MPMN de 23 de mayo de 2023²: “(...) Se observa cemento acumulado en la zona colindante al almacén de combustible marca Frontera vencido.”, tal como se muestra a continuación:

Nótese en el empaque de las bolsas de cemento, fechas de vencimiento impresas como 1 de marzo de 2023.

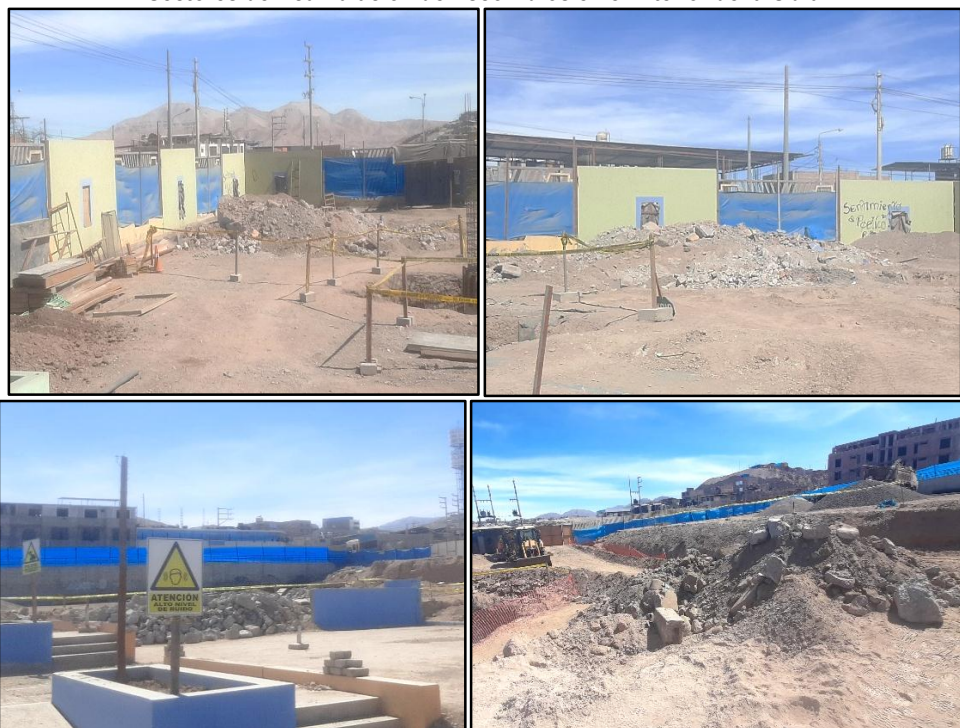
Imágenes n.º27, 28, 29 y 30
Sectores de Acumulación de Escombros en el Interior de la Obra

sectores donde se tiene acumulado escombros y/o material producto de las demoliciones de las estructuras del anterior proyecto³, tal como se muestra a continuación:

La situación expuesta en relación la acumulación final de escombros producto de demoliciones en la obra, podría generar contaminación ambiental y daños a la salud.

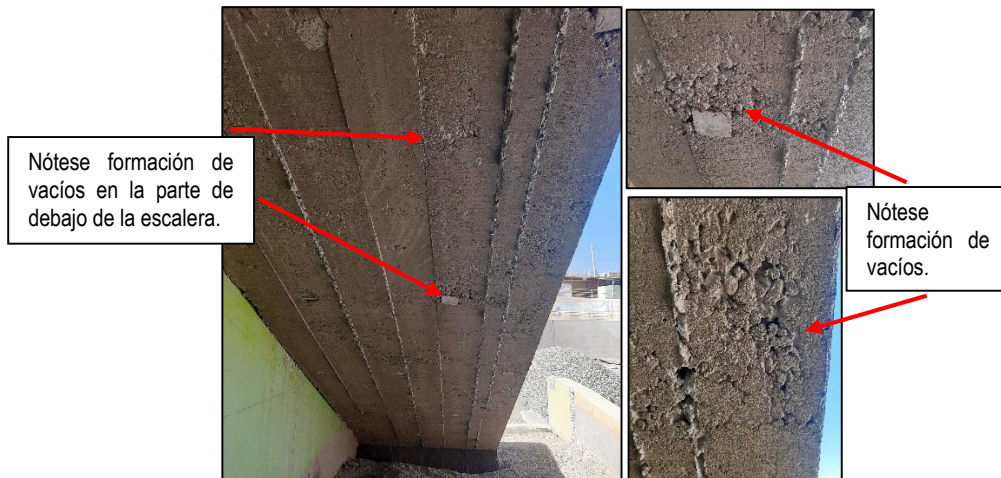
Imagen n.º 32, 33 y 34
Escalera

6. DEFICIENCIA TÉCNICA CONSTRUCTIVA EN LA EJECUCIÓN DE LA PARTIDA 01.02.06.04.04 CONCRETO EN GRADAS Y RAMPAS F'C=175 kg/cm², AFECTARÍA LA CALIDAD DE LA OBRA Y VIDA ÚTIL DEL PROYECTO.
