**INFORME DE ORIENTACIÓN DE OFICIO**  
**N° 051-2023-OCI/0446-SOO**

**“ESTADO SITUACIONAL Y FUNCIONAMIENTO DE  
MAQUINARIA Y SISTEMA ELÉCTRICO DE LA OBRA:  
MEJORAMIENTO DEL SISTEMA INTEGRAL DE GESTIÓN DE  
RESIDUOS SÓLIDOS MUNICIPALES DEL DISTRITO DE  
MOQUEGUA – PROVINCIAL DE MARISCAL NIETO –  
MOQUEGUA”**

**PERÍODO DE EVALUACIÓN:**  
**DEL 6 AL 19 DE OCTUBRE DE 2023**

**MOQUEGUA, 7 DE NOVIEMBRE DE 2023**

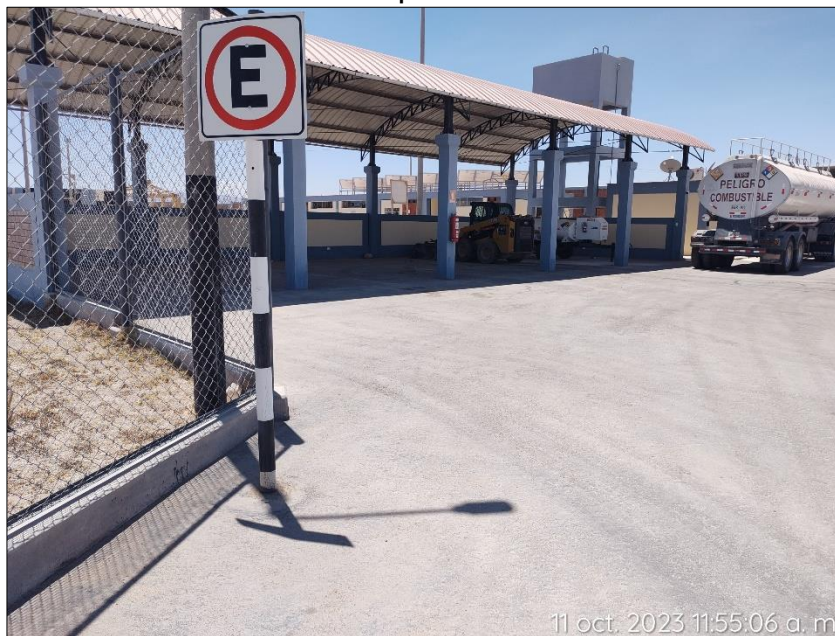
**Imagen n.º 1**

**Estacionamiento de unidades livianas y pesadas no estaría siendo utilizado, no se encontró las unidades adquiridas en la obra.**

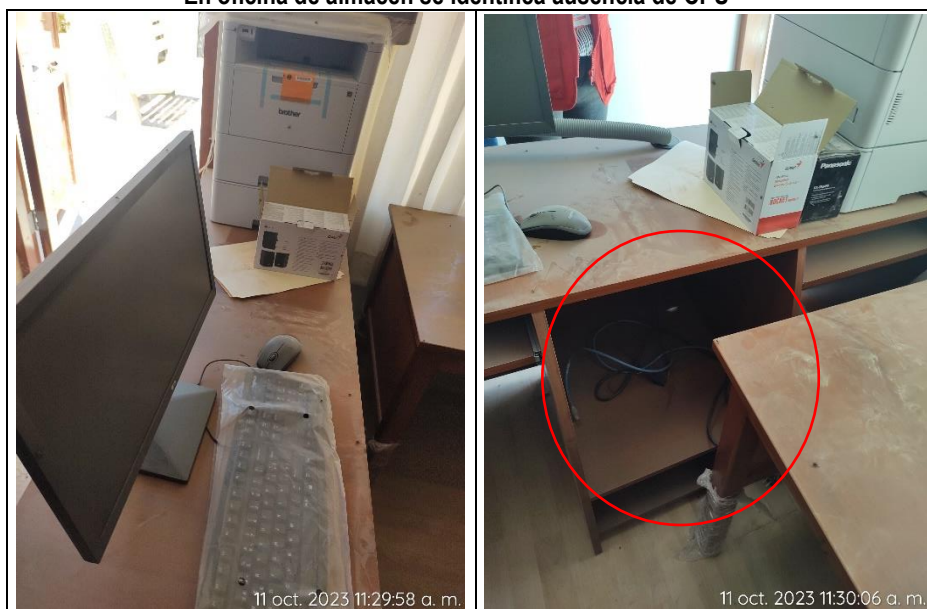
**Imágenes n.ºs 2 y 3**

**En oficina de almacén se identifica ausencia de CPU**

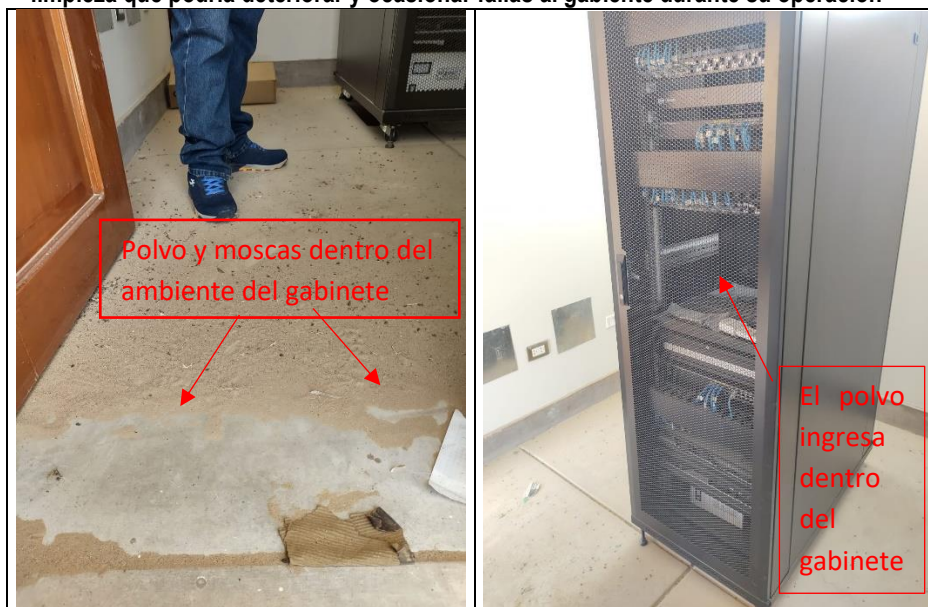
**Imágenes n.ºs 4 y 5**

**Gabinete de comunicación que no está en funcionamiento se encuentra en un ambiente sin limpieza que podría deteriorar y ocasionar fallas al gabinete durante su operación**

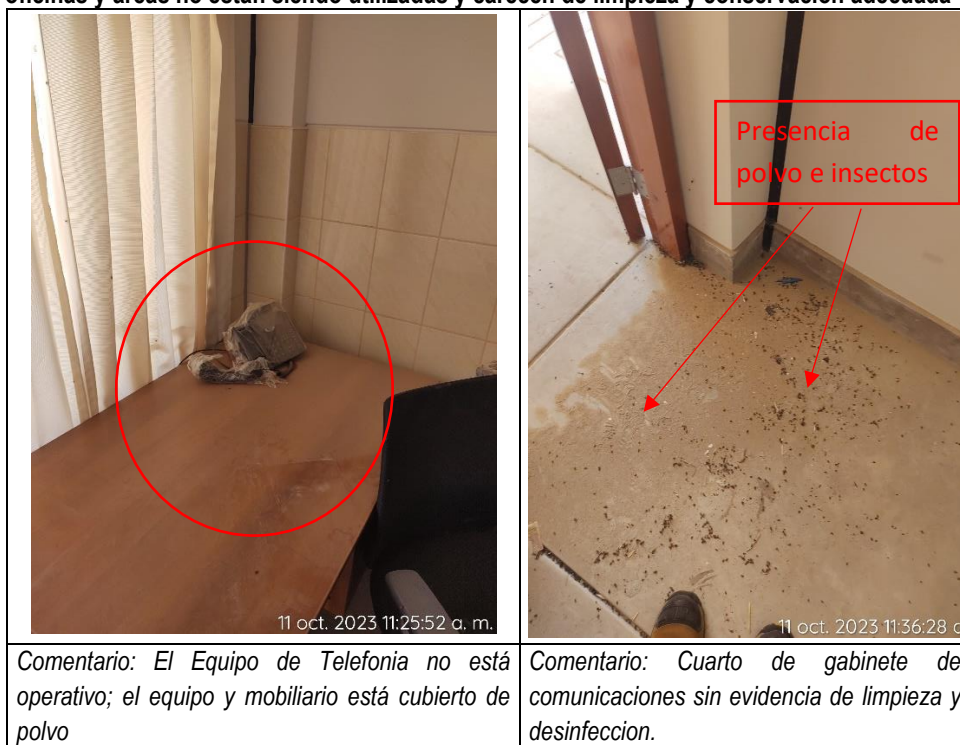
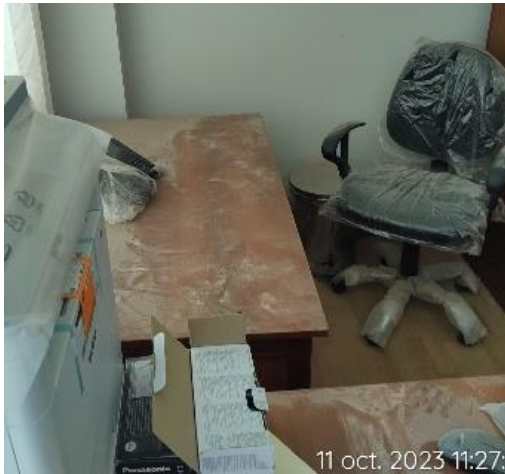
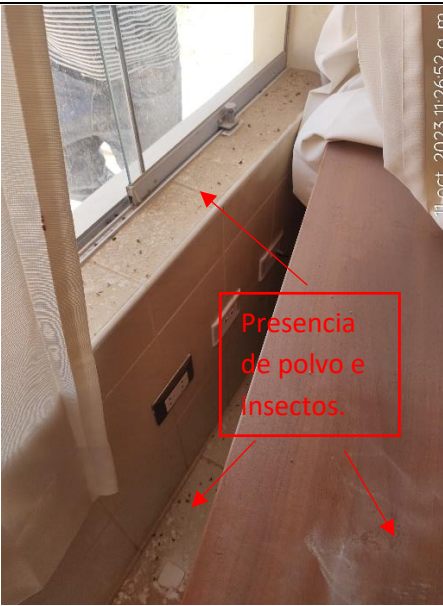
**Imágenes n.ºs 6, 7, 8 y 9**

**Las oficinas y áreas no están siendo utilizadas y carecen de limpieza y conservación adecuada**

| <p>11 oct. 2023 11:27:</p> | <p>Presencia de polvo e insectos.</p> |
| <i>Comentario: Mobiliario y equipamiento en desuso cubierto de polvo</i> | <i>Comentario: Area de Topico sin evidencia de limpieza y desinfeccion</i> |

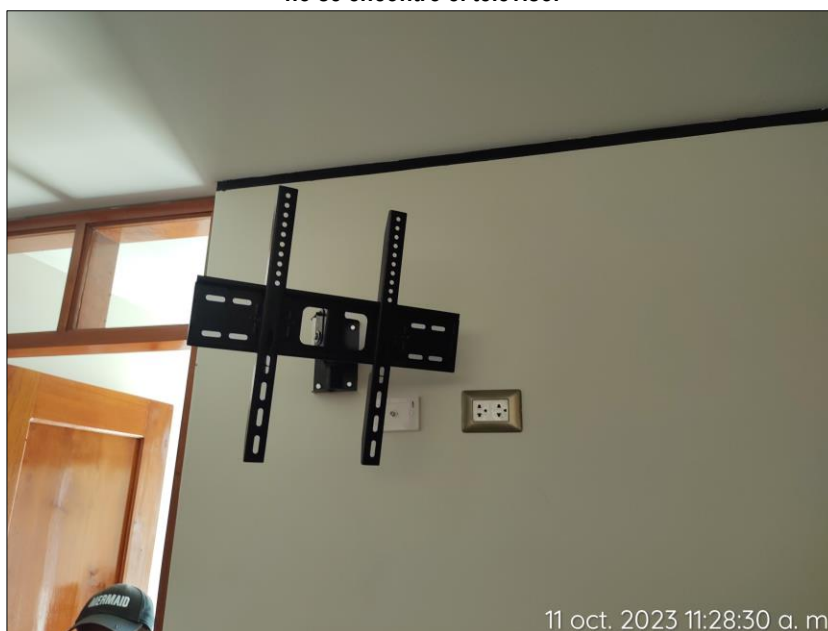
**Imagen n.º 10**

**En el ambiente de jefatura se encontró un rack para televisor y una caja de televisor vacía, no se encontró el televisor**

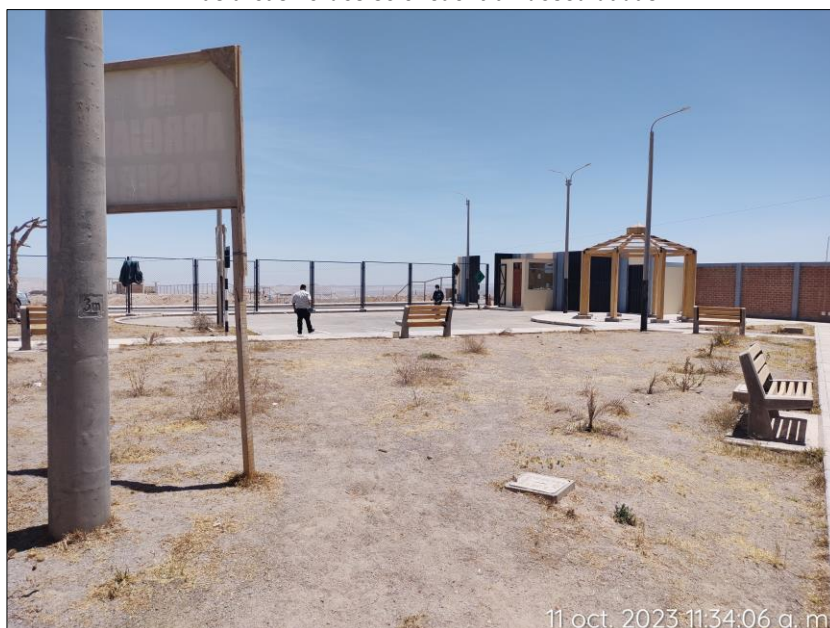
**Imagen n.º 11**  
**Las áreas verdes se encuentran descuidadas**

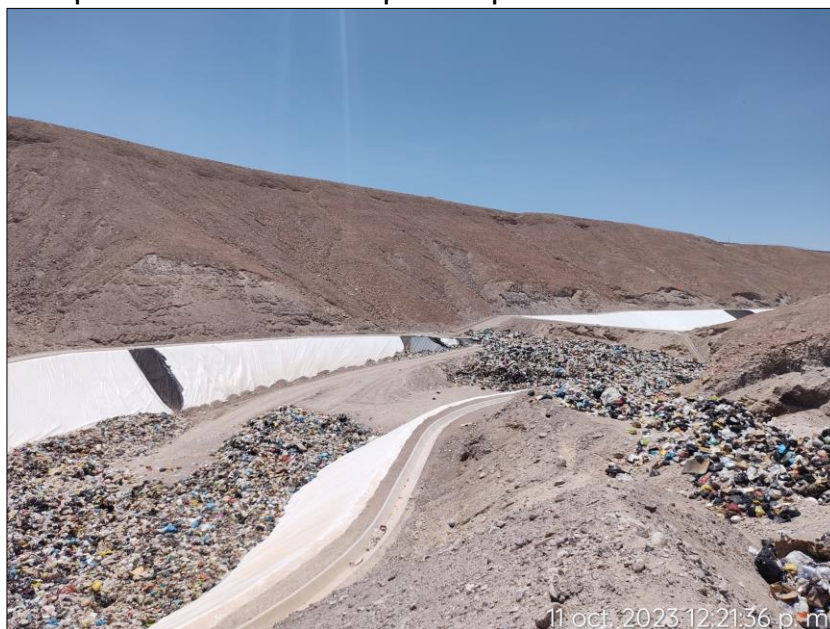
**Imagen n.º 12**  
**Residuos sólidos dispersos dentro y fuera de las pozas, no se evidencia que la maquinaria adquirida realice las actividades para la disposición final de los residuos.**

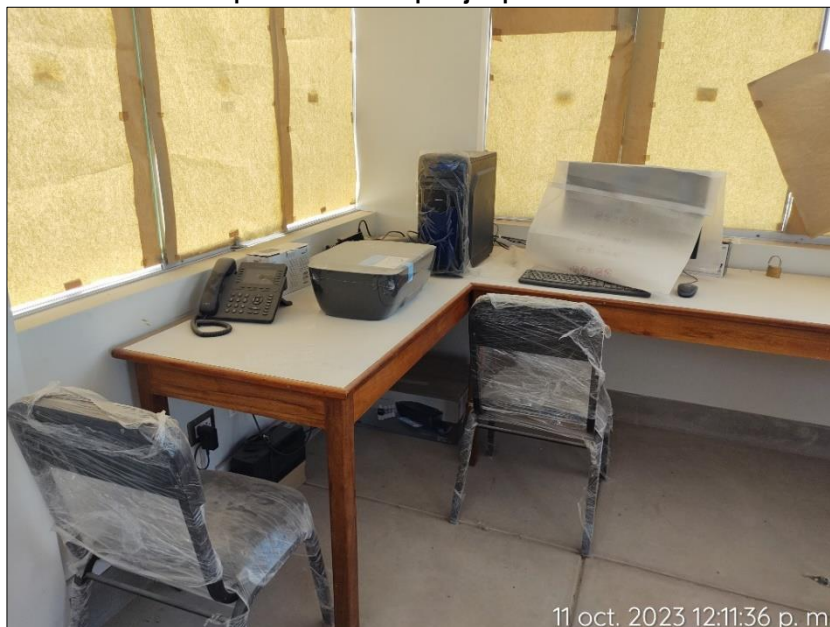
**Imagen n.º 13**  
**Equipamiento de caseta de control de pesaje (cabina de balanza) con presencia de polvo, no se evidencia que el sistema de pesaje opera adecuadamente.**

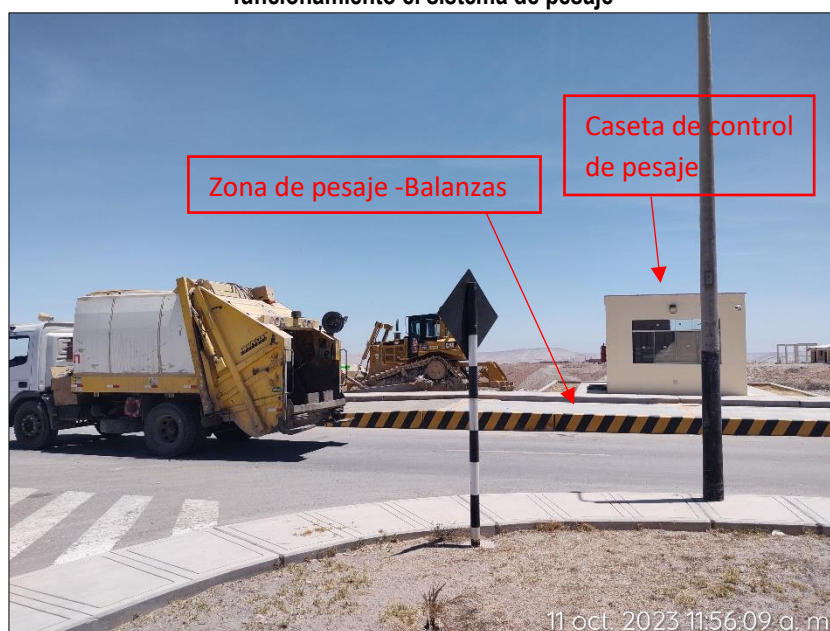
**Imagen n.º 14**  
**Camión compactador de 8m³ ingresó sin controlar su peso, debido a que no está en funcionamiento el sistema de pesaje**

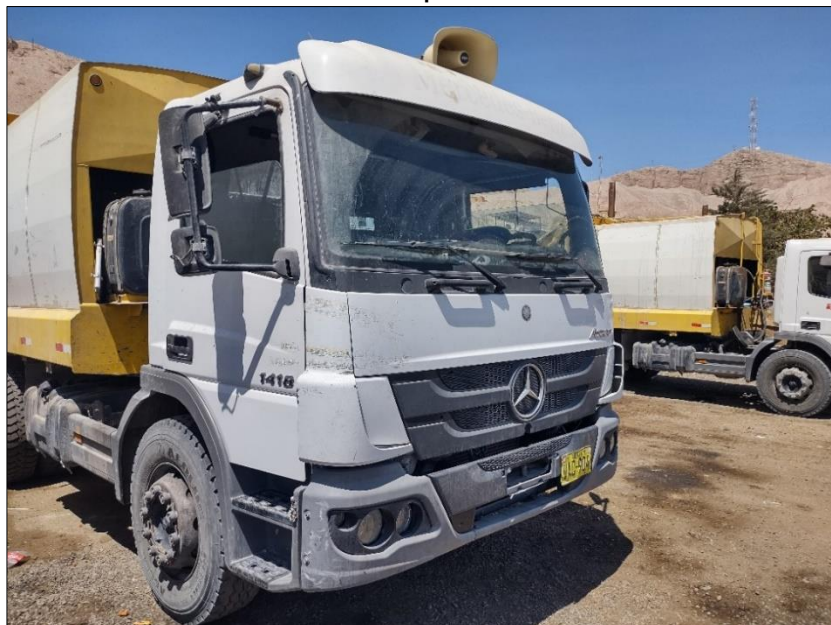
**Imagen n.º 15**

**Los dos camiones compactadores de 8m<sup>3</sup> se encontraron fuera de las instalaciones de la obra, en las instalaciones de Unidad Operativa de Servicios de Maquinaria y Equipo estacionados a la intemperie.**

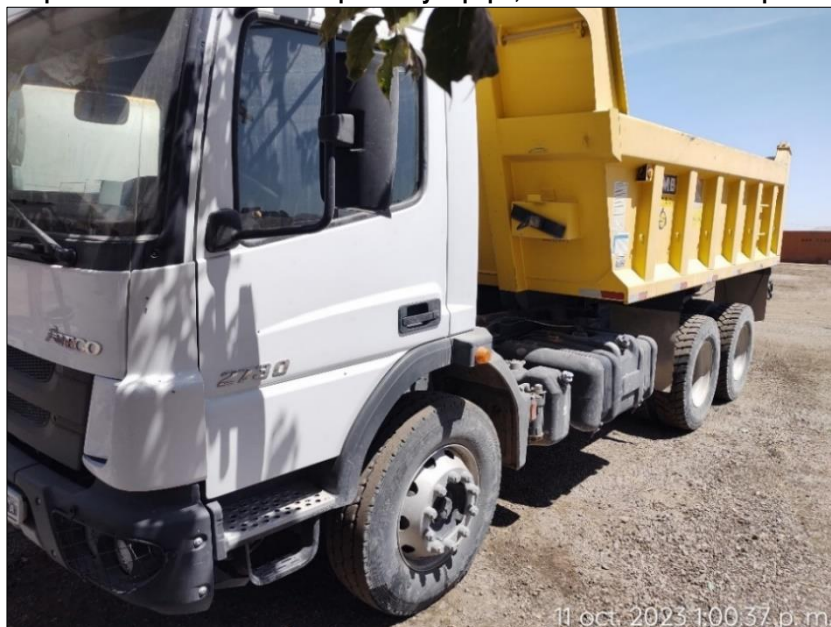
**Imagen n.º 16:**  
**Camión volquete se encontró fuera de las instalaciones de la obra, en las instalaciones de Unidad Operativa de Servicios de Maquinaria y Equipo, estacionado a la intemperie.**

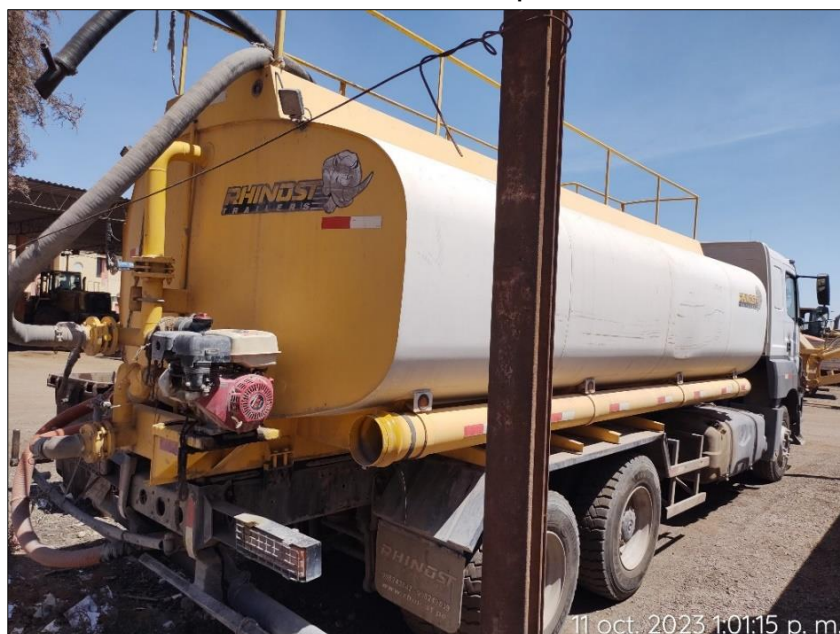
**Imagen n.º 17:**  
**Camión cisterna de 5000 galones se encontró fuera de las instalaciones de la obra, sin operador y estacionado a la intemperie.**

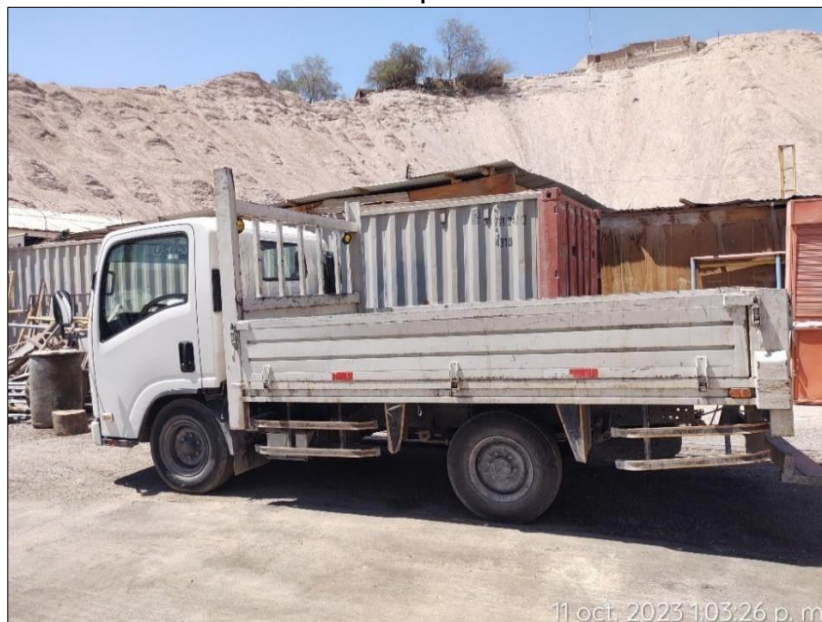
**Imagen n.º 18:**  
**Camión de 3TN se encontró fuera de las instalaciones de la obra, sin operador y estacionado a la intemperie.**

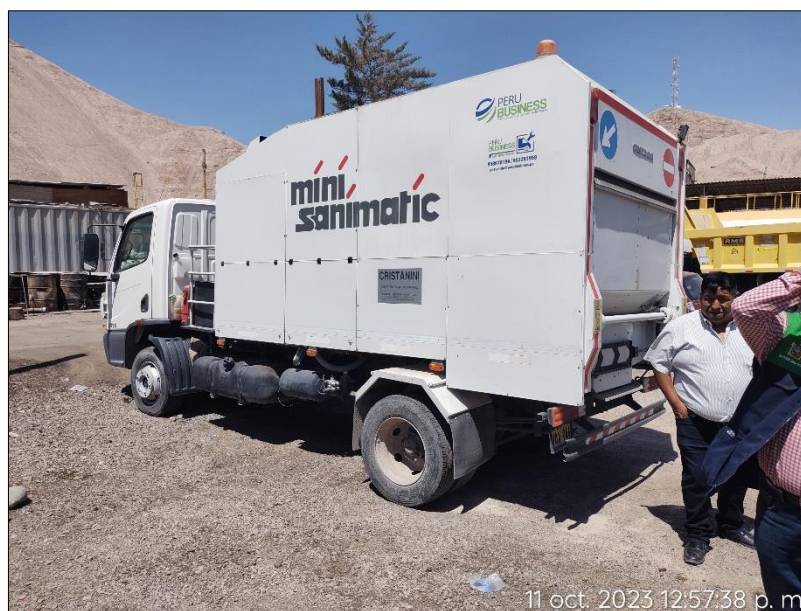
**Imagen n.º 19:**  
**Camión Lavador se encontró fuera de las instalaciones de la obra, sin operador y estacionado a la intemperie.**

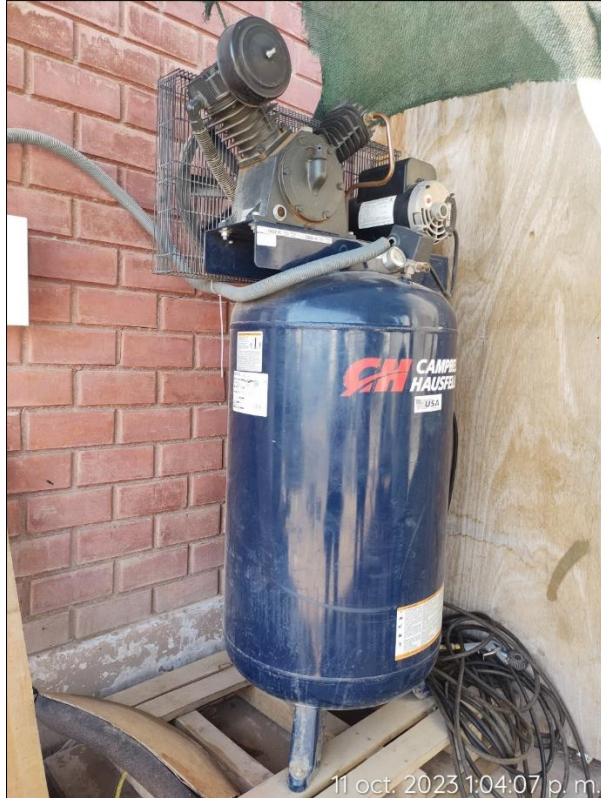
**Imagen n.º 20**  
**Compresor de aire de 5HP se encontró fuera de las instalaciones de la obra a la intemperie.**

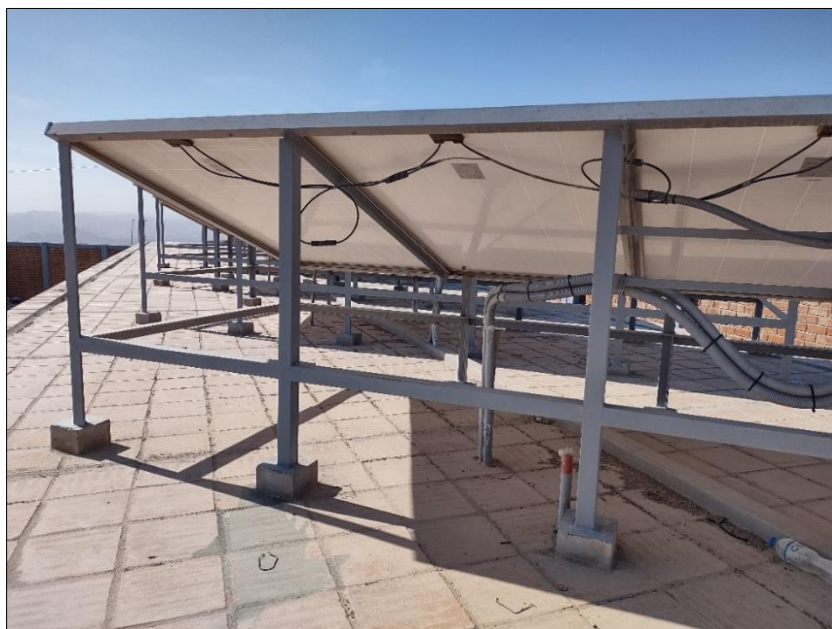
**Imagen n.º 21**  
**Estructura de soporte de arreglo del sistema fotovoltaico no está conectado al sistema de puesta a tierra**

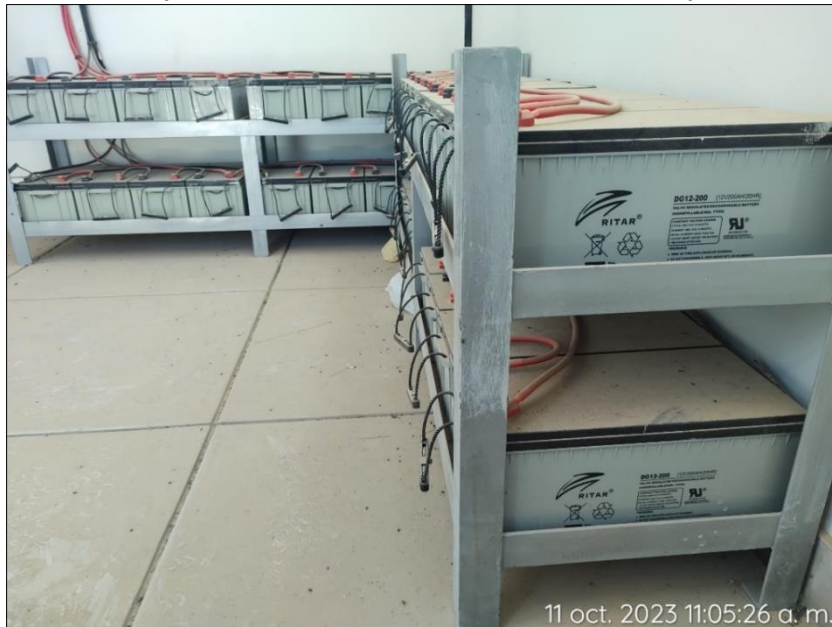
**Imagen n.º 22**  
**Estructura de soporte de baterías no está conectada al sistema de puesta a tierra**

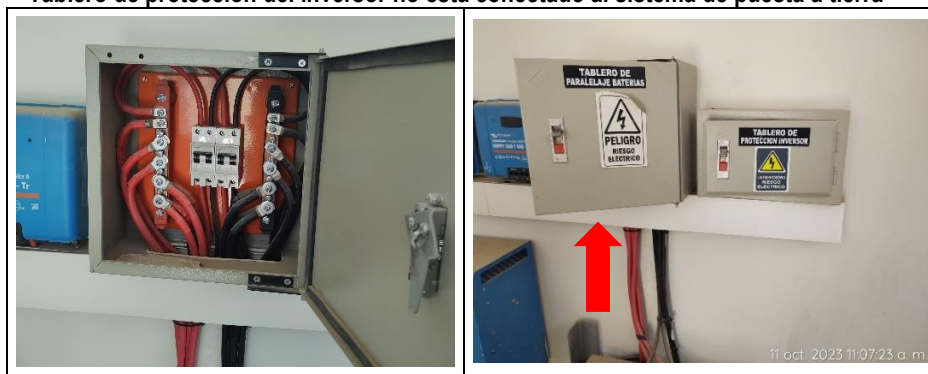
**Imágenes n.ºs 23 y 24**

**Tablero de protección del inversor no está conectado al sistema de puesta a tierra**

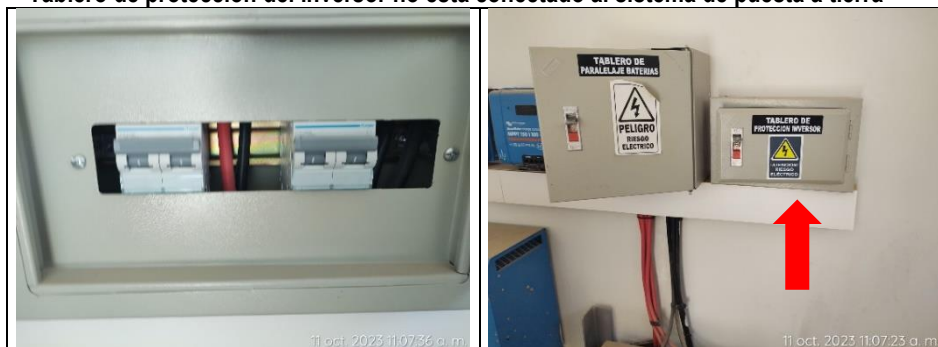
**Imágenes n.ºs 25 y 26**

**Tablero de protección del inversor no está conectado al sistema de puesta a tierra**

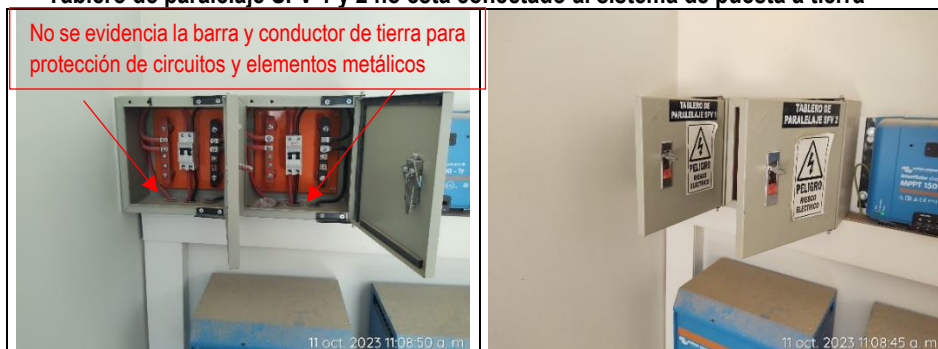
**Imágenes n.ºs 27 y 28**

**Tablero de paralelaje SFV 1 y 2 no está conectado al sistema de puesta a tierra**

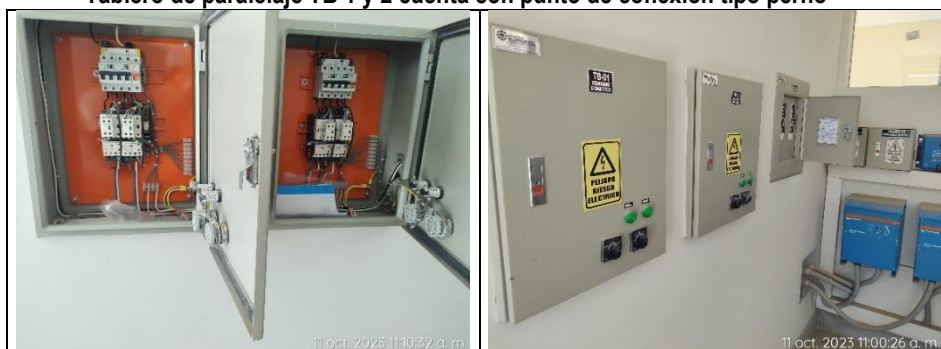
**Imágenes n.ºs 29 y 30**  
**Tablero de paralelaje TB 1 y 2 cuenta con punto de conexión tipo perno**

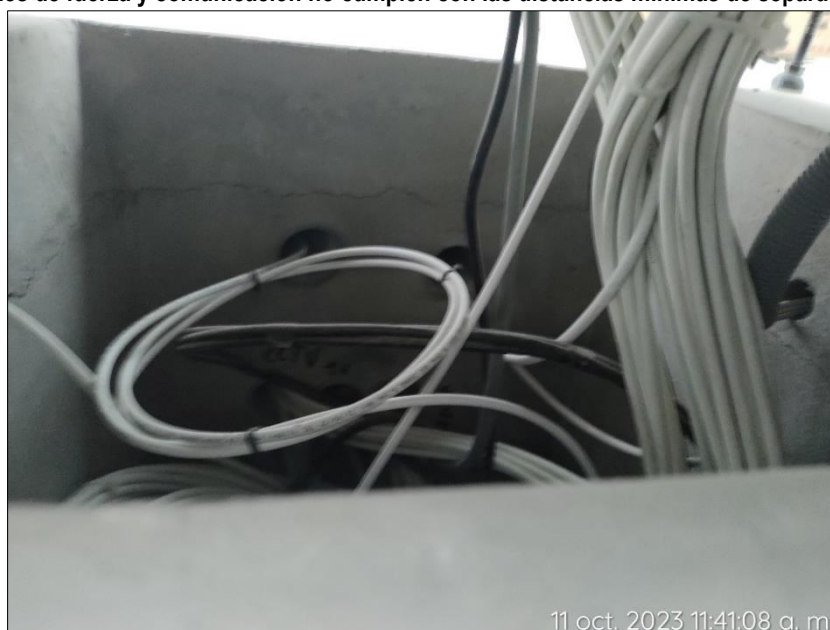
**Imagen n.º 31**  
**Cables de fuerza y comunicación no cumplen con las distancias mínimas de separación**

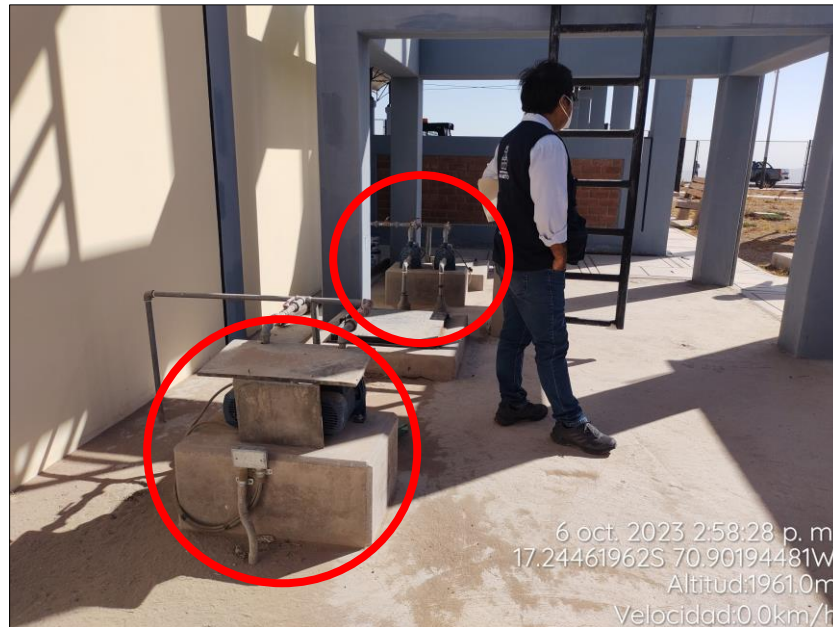
Imagen n.º 32

Electrobombas instaladas a la intemperie, cubiertas sólo con retazos de madera, no cuenta con un espacio de trabajo alrededor del equipo y su carcasa no está conectada al sistema de puesta a tierra.
