**INFORME DE VISITA DE CONTROL
N° 0020-2023-OCI/0448-SVC**

**EJECUCION DE LA OBRA: “MEJORAMIENTO DE LOS
JIRONES DE LA ZONA COMERCIAL EN LA CIUDAD DE
VILLA RICA, DISTRITO DE VILLA RICA-OXAPAMPA-
OXAPAMPA-PASCO”, CON CUI N°2242760**

**PERÍODO DE EVALUACIÓN:
29 DE AGOSTO DE 2023 AL 5 DE SETIEMBRE DE 2023**

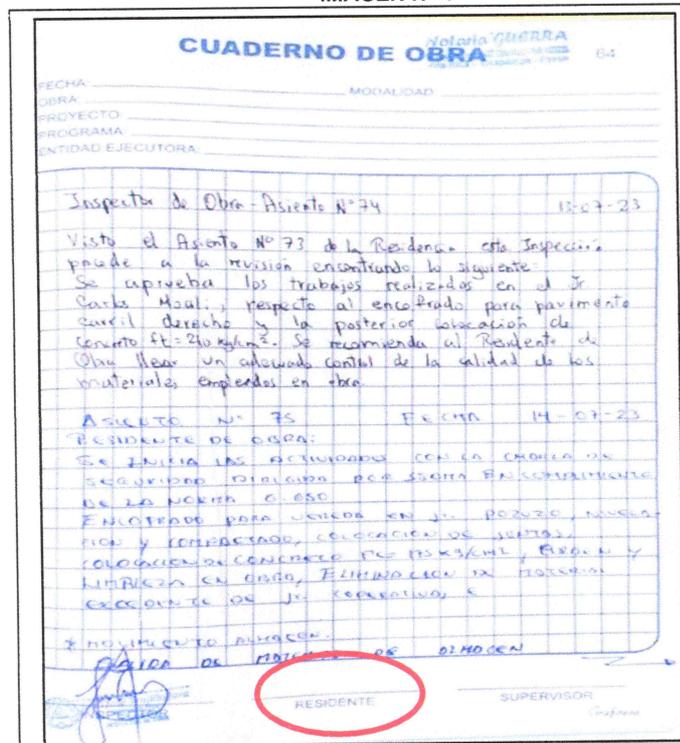
IMAGEN N° 1

En el mes de Julio, no se advierte firma y sello del residente de obra, en el pie de página del folio 64, como se muestra:

En el folio 64, no se encuentra la firma y sellar del residente de obra.

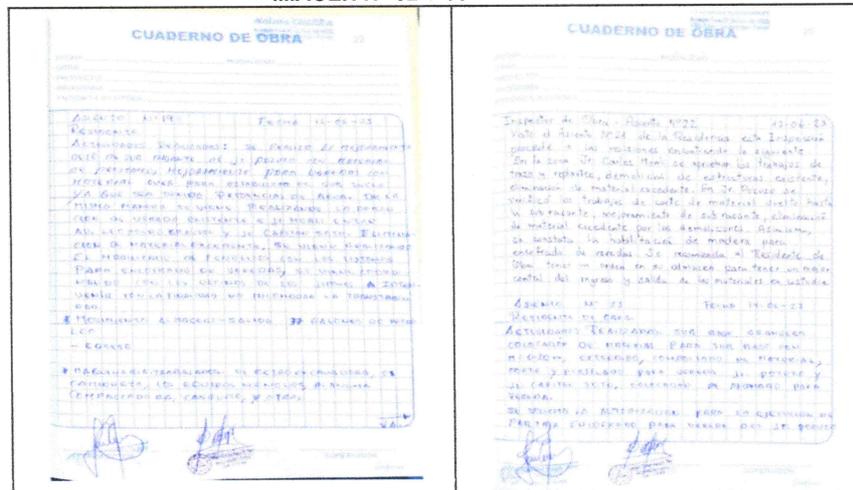
IMAGEN N° 02 Y 03

Imagen n.º 02: En el asiento n.º 19 de 12 de junio de 2023, no se advierte anotación del personal que realizaron actividades.

Imagen n.º 03: En el asiento n.º 23 de 12 de junio de 2023, no se advierte anotación del personal que realizaron actividades.

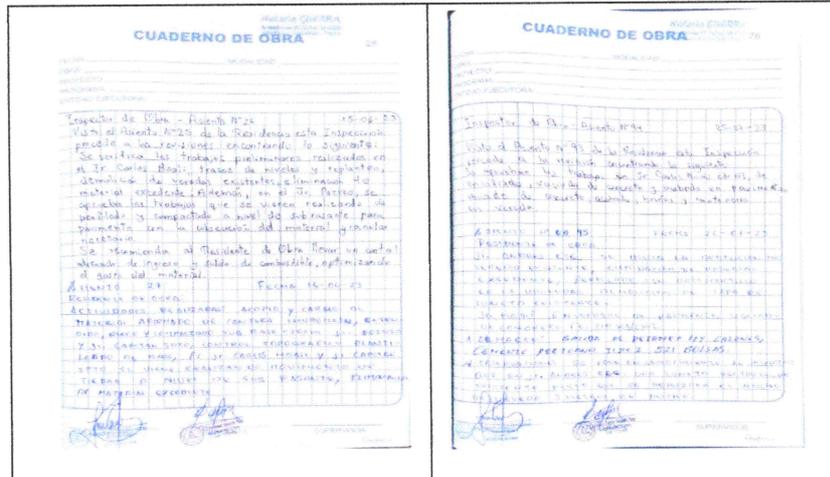
IMAGEN N° 04 Y 05

Imagen n.º 04: En el asiento n.º 27 de 16 de junio de 2023, no se advierte anotación del personal que realizaron actividades.

Imagen n.º 05: En el asiento n.º 95 de 26 de julio de 2023, no se advierte anotación del personal que realizaron actividades.

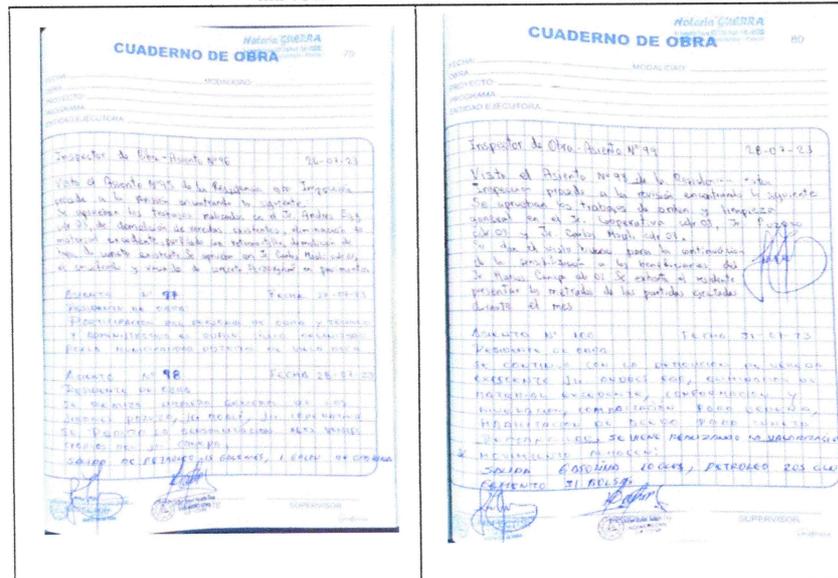
IMAGEN N° 06 Y 07

Imagen n.º 06: En el asiento n.º 98 de 28 de julio de 2023, no se advierte anotación del personal que realizaron actividades.

Imagen n.º 07: En el asiento n.º 100 de 31 de julio de 2023, no se advierte anotación del personal que realizaron actividades.

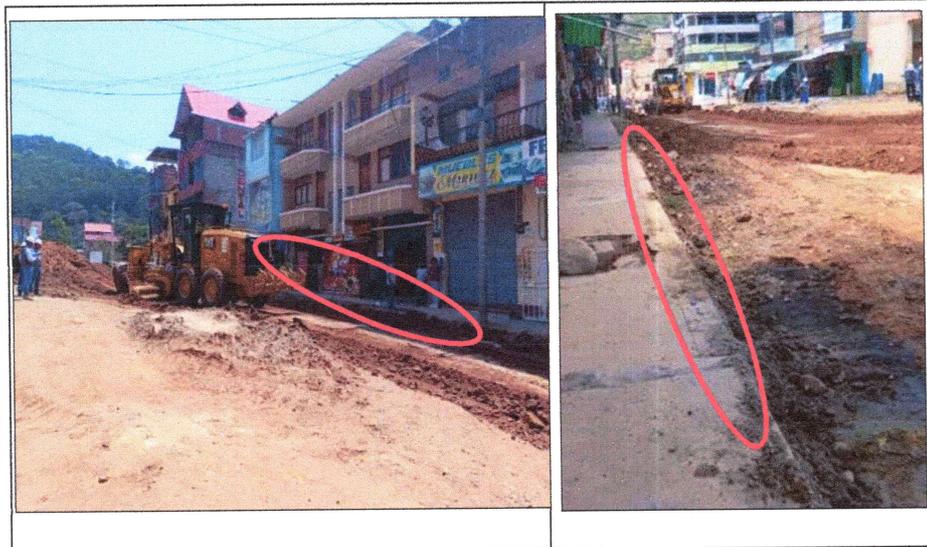
IMAGEN N° 08 Y 09

Imagen n.º 08 y 09: Zona de trabajo sin señalización longitudinal del lado derecho del Jr. Marcos Canepa.

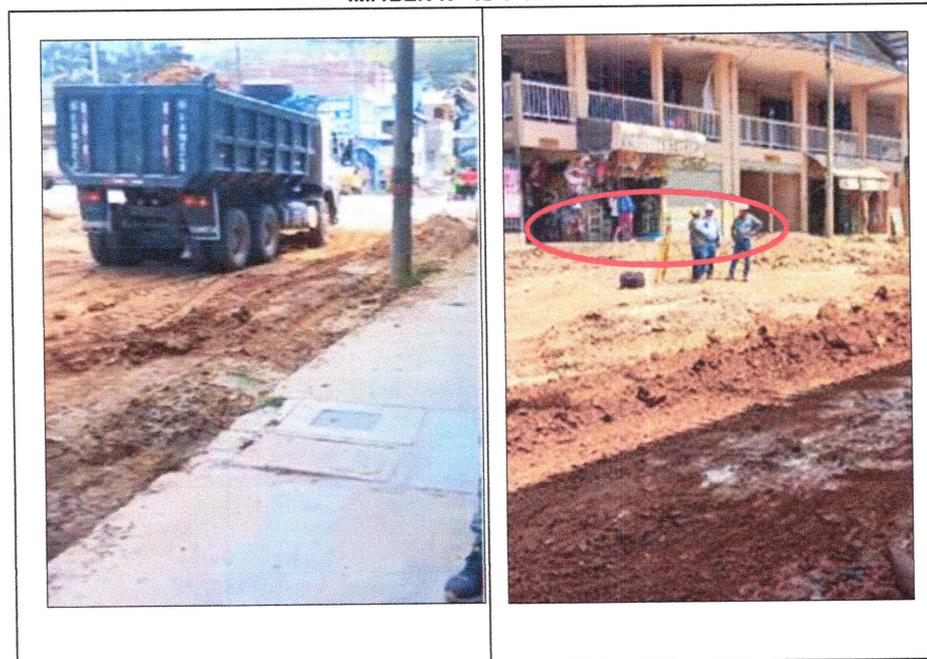
IMAGEN N° 10 Y 11

Imagen n.º 10 y 11: Zona de trabajo sin señalización longitudinal del lado derecho del Jr. Marcos Canepa.

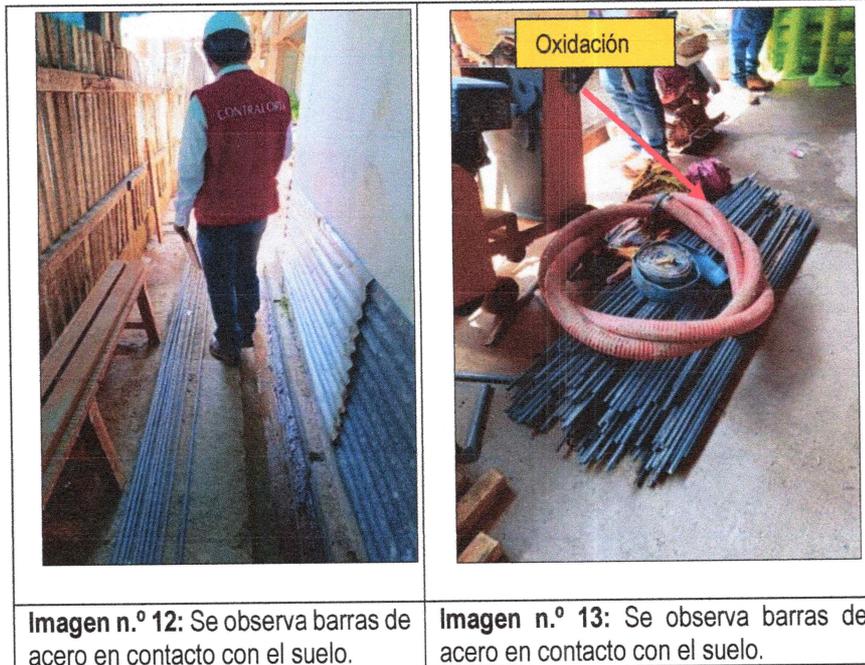
IMAGEN N° 12 Y 13

Se ha identificado el almacenamiento de acero corrugado que se encuentran sin ningún tipo de protección, asimismo se encuentran en estado de oxidación, almacenados en el suelo sin protección de la humedad.

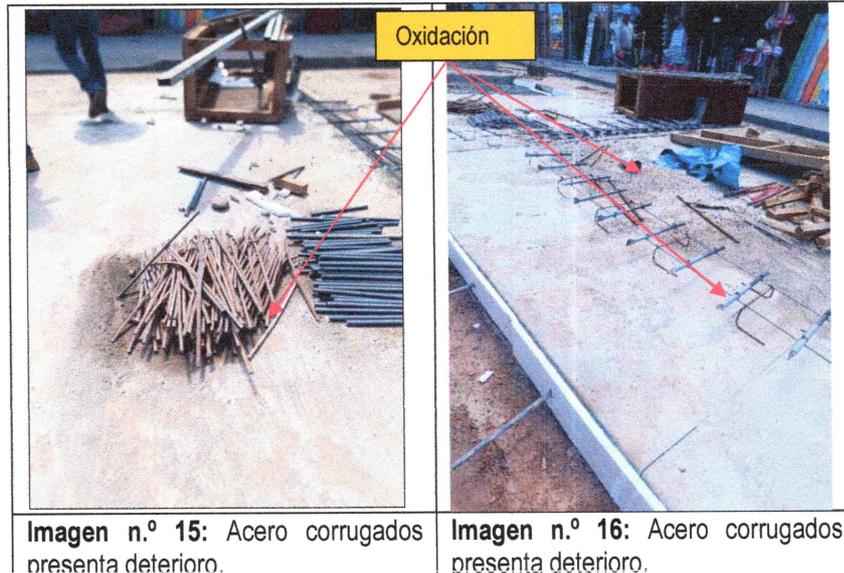
IMAGEN N° 15 Y 16

Asimismo, se evidenció, en la zona de trabajo de la cuadra n.º 3 del jirón Marcos Canepa, las barras de acero corrugados para dowels presentan deterioro y oxidación, generando corrosión y reducción de resistencias, afectando la calidad de la obra.

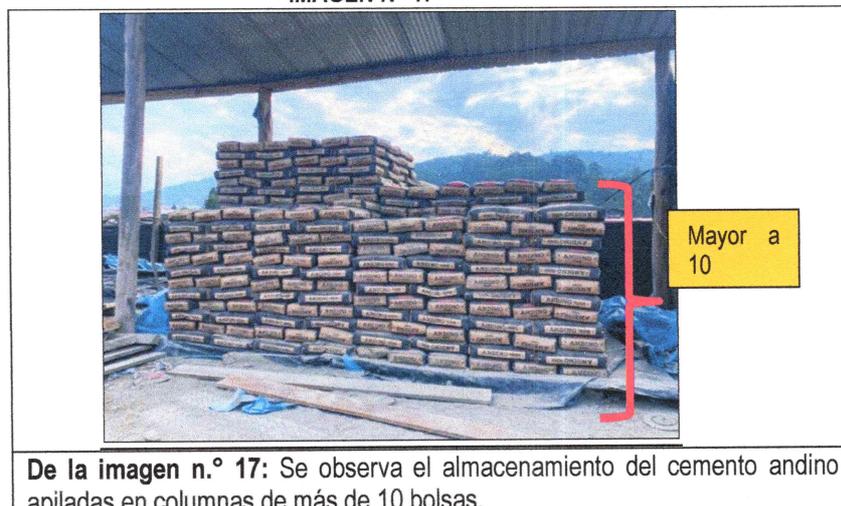
IMAGEN N° 17

Igualmente, se advirtió la presencia de bolsas de cemento Andino en el almacén (espalda del estadio), las cuales estaban apiladas en columnas de más de diez (10) bolsas, incumpliendo lo establecido del numeral 3.7.3 de la Norma Técnica E. 060 Concreto Armado "(...) se almacenará en pilas de hasta 10 bolsas y se cubrirá con material plástico u otros medios de protección (...)".

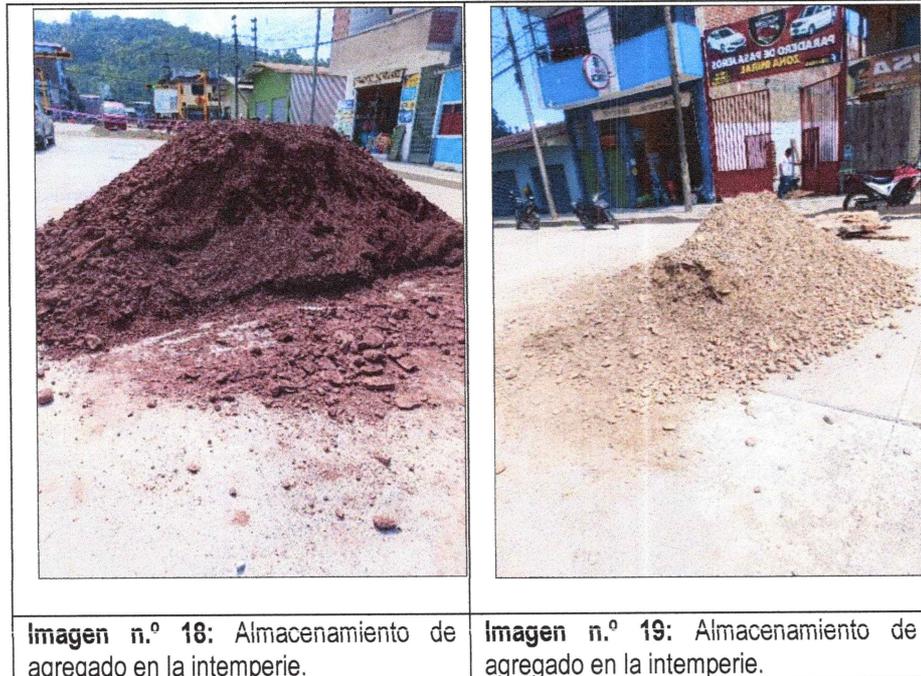
IMAGEN N° 18 Y 19

Además, se evidenció en la cuadra n.º 2 del jirón Andrés Egg, la presencia de agregados en la intemperie; es decir no se encuentran cubiertas ocasionando su contaminación con otros materiales, incumpliendo lo establecido del numeral 3.7.4 de la Norma Técnica E. 060 Concreto Armado "Los agregados se almacenarán o apilarán de manera de impedir la segregación de los mismos, su contaminación con otros materiales o su mezcla con agregados de características diferentes".

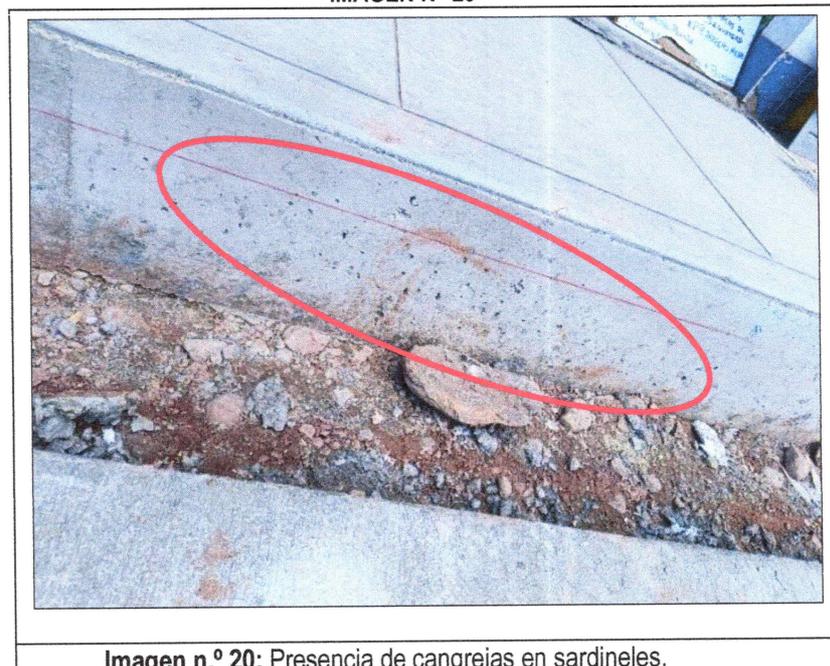
IMAGEN N° 20

En la cuadra 3 del jirón Marco Canepa, se observó en los sardineles espacios vacíos (cangrejeras) en el concreto en un largo 2m y ancho 0.40m aproximadamente, evidenciando deficiencia en el proceso de colocación y falta de vibración en la mezcla concreto.

Imagen n.º 20: Presencia de cangrejeras en sardineles.

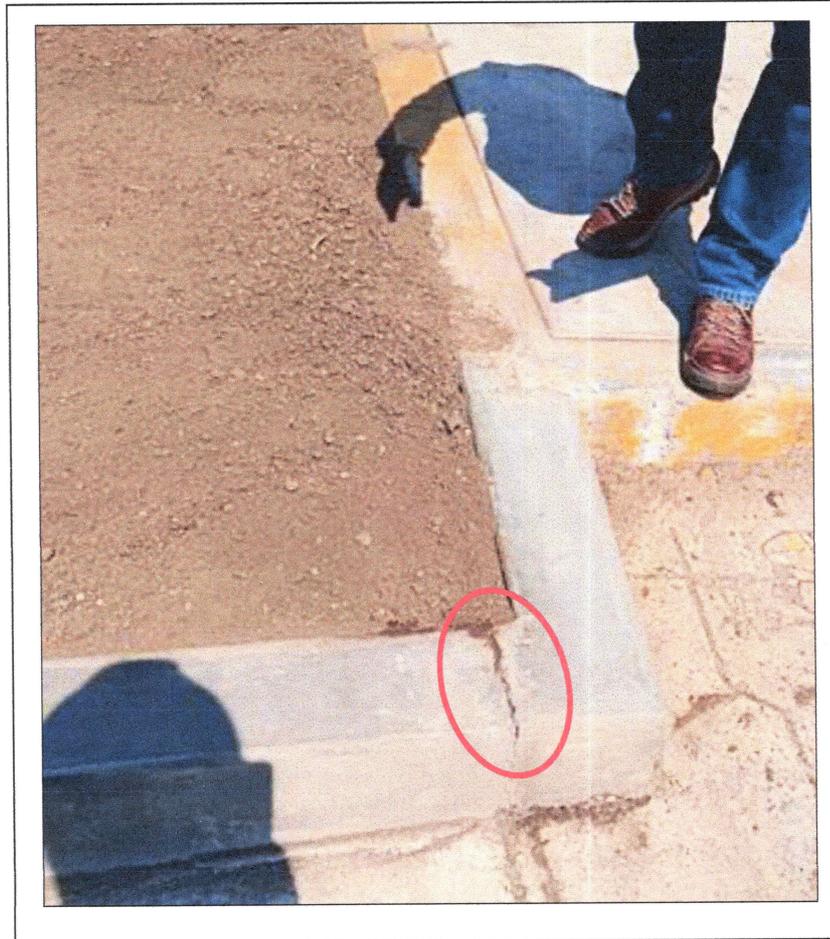
IMAGEN N° 21

En la cuadra 2 del Jirón Carlos Moali, se advirtió la presencia de fisuras en el sardinél de área verde debido a la ausencia de juntas de contracción que contribuyan a los movimientos de dilatación y contracción producidas por efectos térmicos, asimismo estas juntas deberían estar selladas a fin de garantizar su protección y aislamiento.

De la imagen n.º 21: Presencia de cangrejas en sardineles.

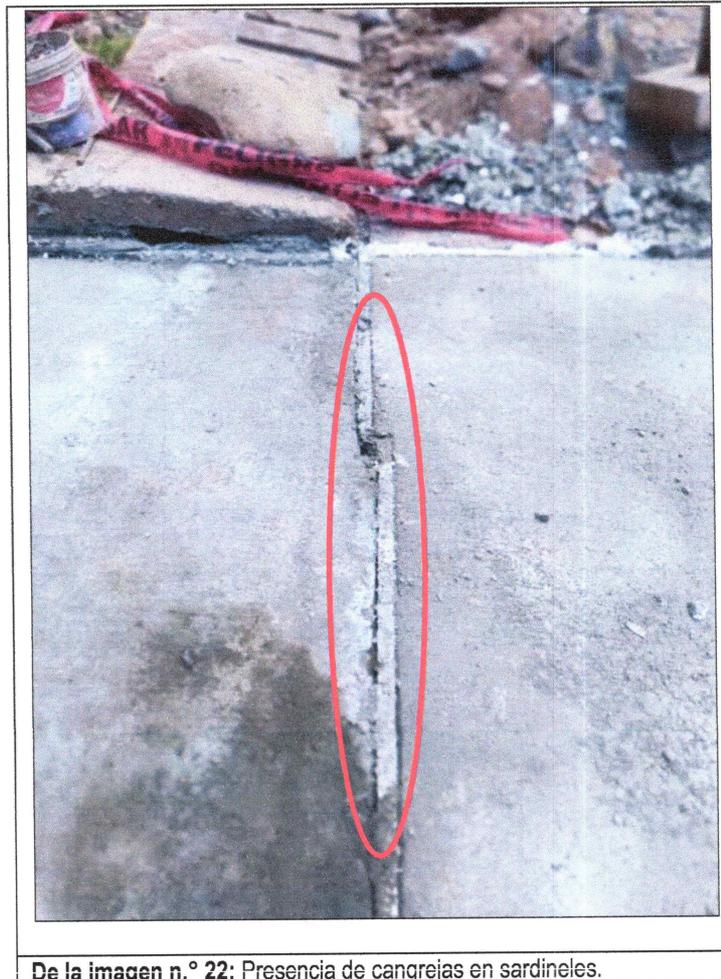
IMAGEN N° 22

Se evidenció en la cuadra 3 del jirón Marco Canepa, se observó la junta de construcción transversal de construcción el no alineamiento.

De la imagen n.º 22: Presencia de cangrejas en sardineles.

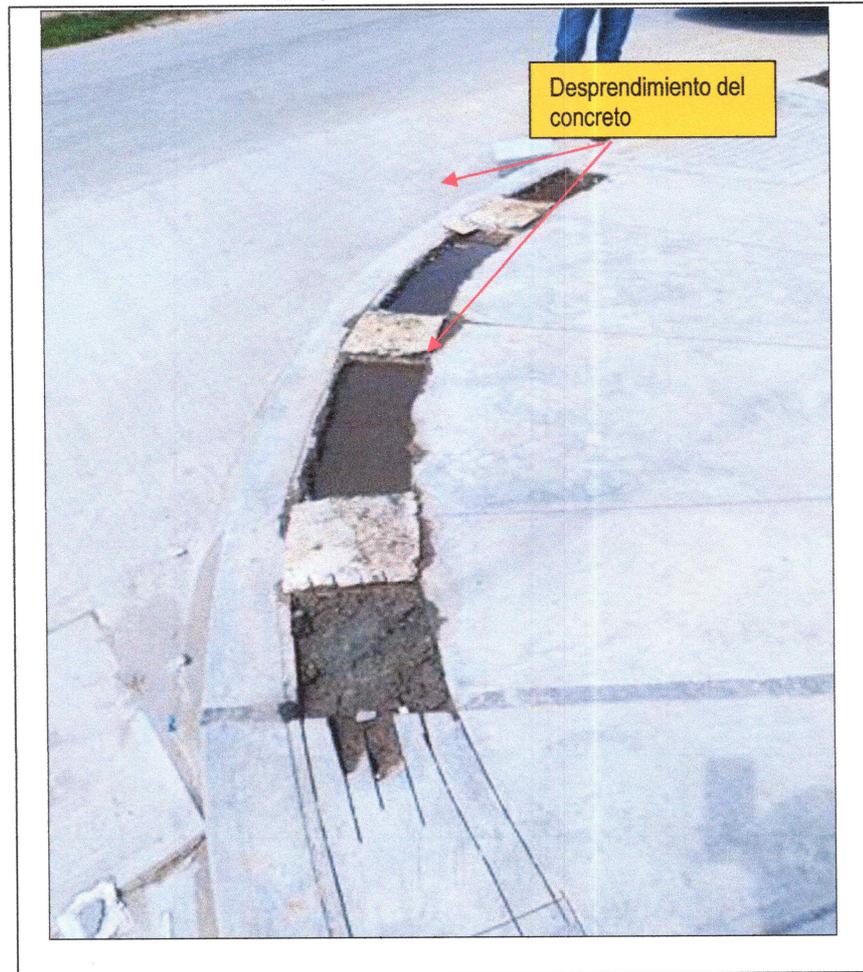
IMAGEN N° 23

Se evidenció huecos en el concreto de la vereda de longitud de 2.00 m y un ancho de 0.30 m debido a cortes para la colocación de los pisos podotactil, dichos huecos se encuentran empozados de aguas pluviales debido a que no fueron cubiertos, ocasionando pérdida de resistencia del concreto, grietas y fisuras de la vereda; asimismo se observó el desprendimiento superficial del concreto.

De la imagen n.º 23: Corte en vereda presenta desprendimiento superficial del concreto

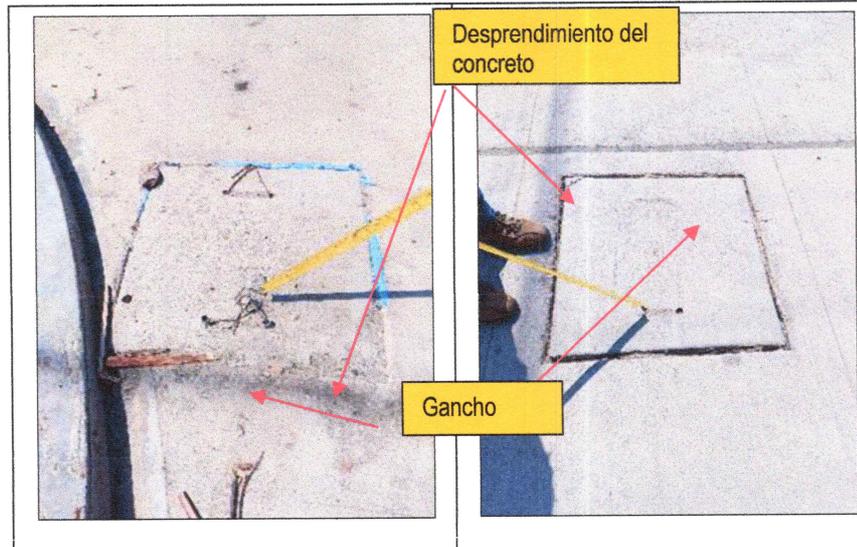
IMAGEN N° 24

Asimismo, se observó, en las tapas de cajas de inspección de agua, el desprendimiento superficial del concreto, asimismo no cuentan con el gancho.

Imágenes n.º 24: se observa el desprendimiento superficial del concreto de tapas de cajas de inspección de agua.

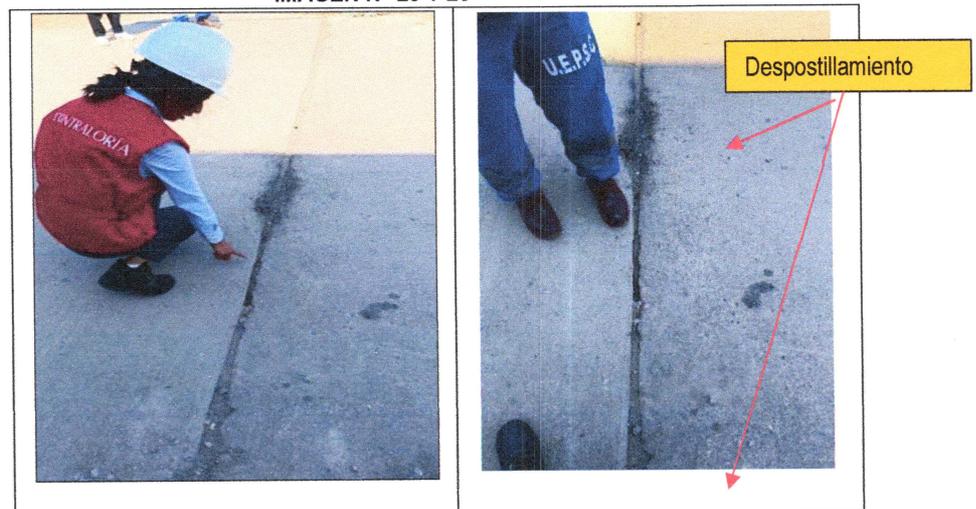
IMAGEN N° 25 Y 26

En la cuadra 2 de jirón Carlos Moali, se observó que, la junta de construcción transversal no cuenta con el sellado uniforme (Asfalto RC 250), debido a la falta de compactación al colocar el Asfalto RCA 250 a la junta, generando el despostillamiento y posible rotura en el concreto.

Imágenes n.ºs 25 y 26: Junta de construcción transversal no cuenta con el sellado uniforme.

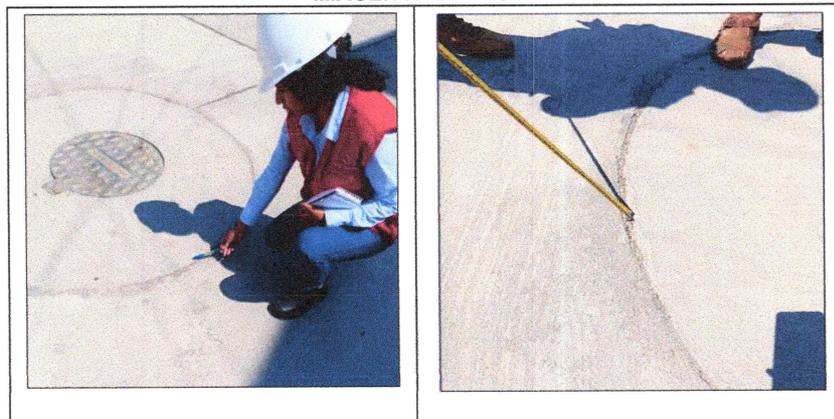
IMAGEN N° 27 Y 28

Además, En el jirón Carlos Moali, se advirtió que, las juntas de dilatación (separa los buzones del paño del pavimento), no cuentan con el sellado correspondiente, lo cual ocasionará asentamientos, fisuras y grietas en la losa de concreto (pavimento).

Imágenes n.º 27 y 28: Juntas de dilatación no presenta el sellado.

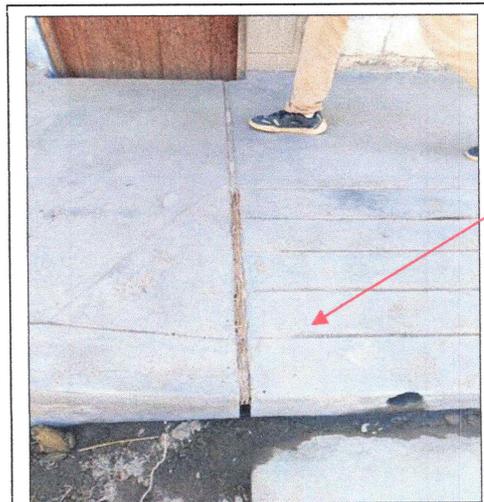
IMAGEN N° 29

De la misma manera, en el jirón Carlos Moali, se observó que, la junta transversal de construcción de vereda presenta en su interior madera de encofrado.

De la imagen n.º 29: Junta de construcción presenta en su interior madera de encofrado

El ingreso de materiales incompresibles restringe el movimiento permitido por las juntas, y además contribuyen al despostillamiento y pueden producir roturas en el concreto.

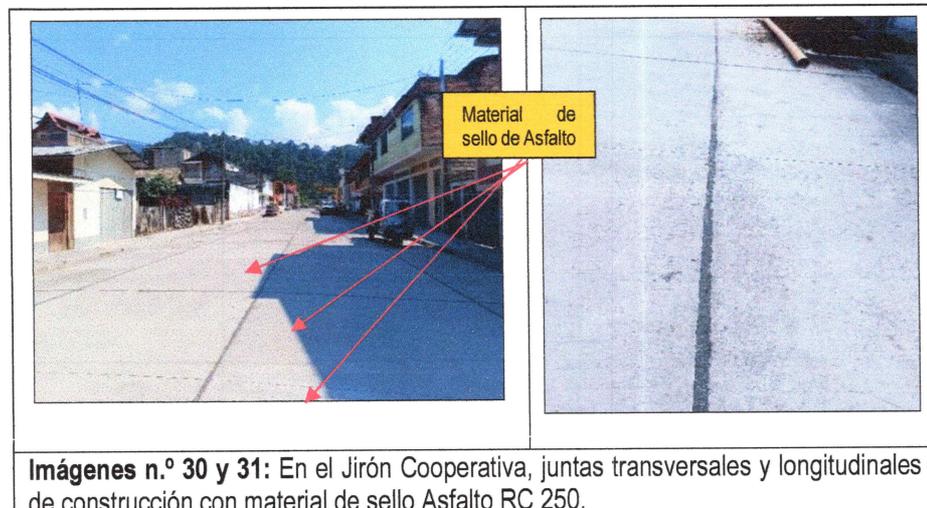
IMAGEN N° 30 Y 31

De la visita de inspección a la obra realizada el 29 de agosto de 2023, tal como consta en el Acta de inspección física n.º 001-2023-OCI/MPO-SCV, se evidencio que, en las juntas de construcción longitudinales y transversales de los jirones Cooperativa, Pozuzo, Carlos Moali y Marcos Canepa el material de sello es el Asfalto , sin embargo, de la revisión al presupuesto de la obra, análisis de costo unitario (ACU), Especificaciones técnicas y el plano de detalle de estructura del pavimento – lamina PD-01 del expediente técnico de la obra (contractual y Adicional y deductivo vinculante n.º 01), establece que el material de sello es Elastómerico.

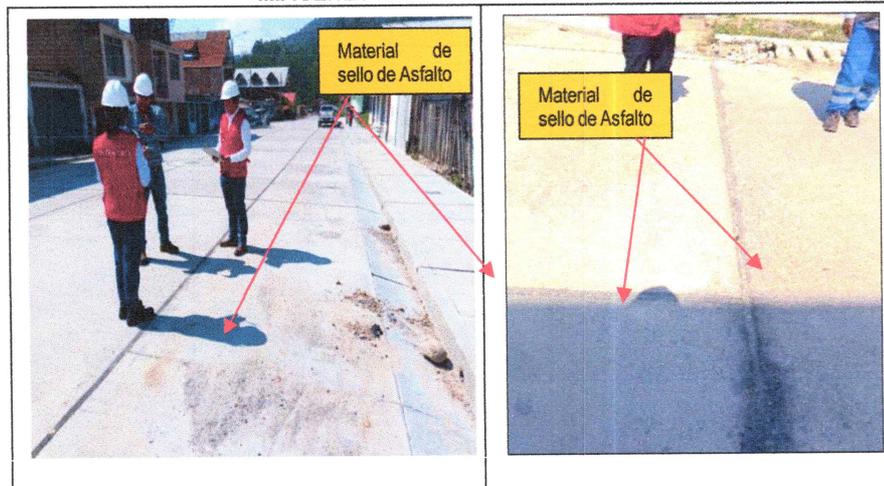
IMÁGENES N° 32 Y 33

Imágenes n.ºs 32 y 33: En el Jirón Pozuzo, juntas transversales y longitudinales de construcción con material de sello Asfalto RC 250.

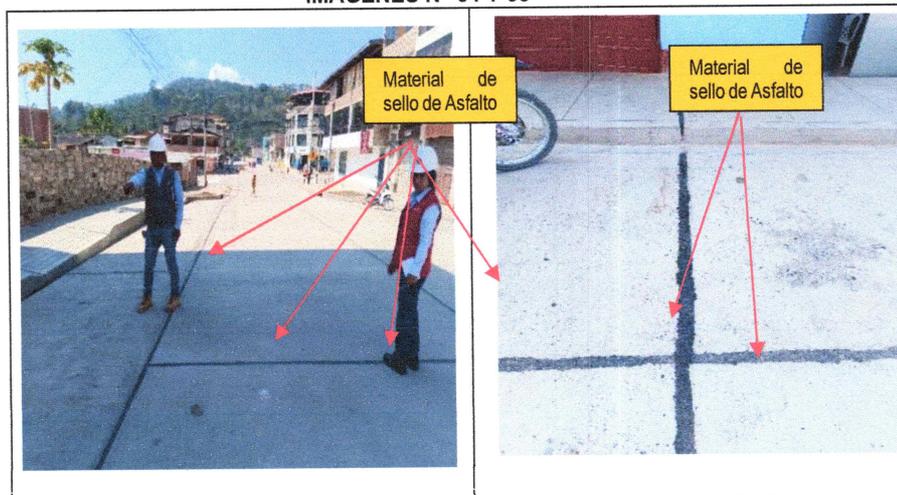
IMÁGENES N° 34 Y 35

Imágenes n.ºs 34 y 35: En el jirón Carlos Moali, juntas transversales y longitudinales de construcción con material de sello Asfalto RC 250.

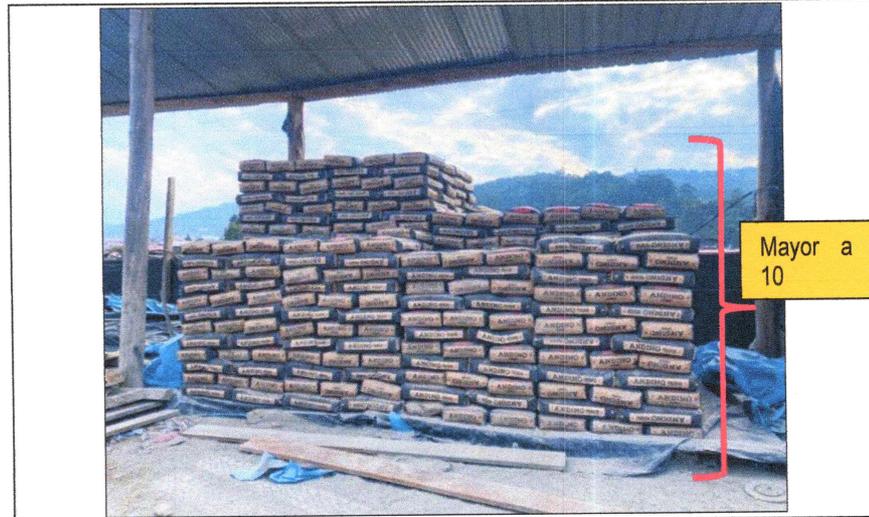
IMAGEN N° 38

Por otro lado, es preciso indicar que, de la visita a campo, se advirtió la presencia de bolsas de cemento Andino de 42.5 kg en el almacén (espalda del estadio), las cuales se encuentran bajo techo y estaban apiladas en columnas de más de diez (10) bolsas, incumpliendo lo establecido del numeral 3.7.3 de la Norma Técnica E. 060 Concreto Armado "(...) se almacenará en pilas de hasta 10 bolsas y se cubrirá con material plástico u otros medios de protección (...)".

De la imagen n.º 38: Se observa el almacenamiento del cemento andino apiladas en columnas de más de 10 bolsas.

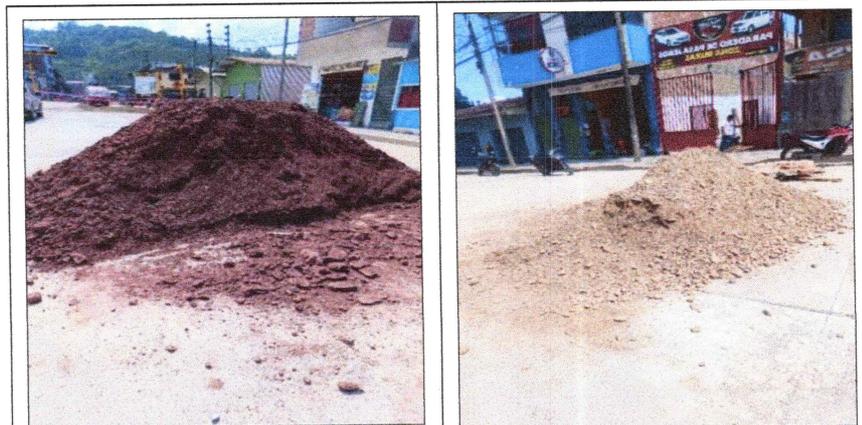
IMAGEN N° 39 Y 40

Además, se evidenció en la cuadra n.º 2 del jirón Andrés Egg, la presencia de agregados en la intemperie; es decir no se encuentran cubiertas ocasionando su contaminación con otros materiales, incumpliendo lo establecido en el numeral 3.7.4 de la Norma Técnica E. 060 Concreto Armado "Los agregados se almacenarán o apilarán de manera de impedir la segregación de los mismos, su contaminación con otros materiales o su mezcla con agregados de características diferentes".

Imagen n.º 39: Almacenamiento de agregado en la intemperie.

Imagen n.º 40: Almacenamiento de agregado en la intemperie.

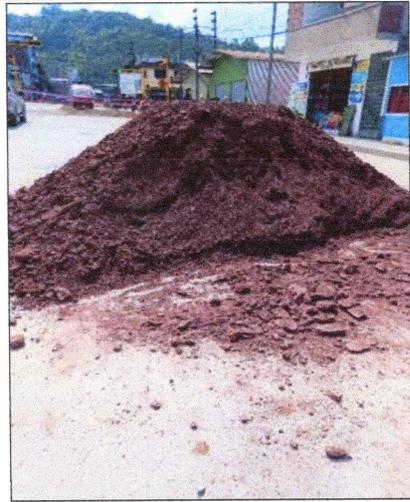
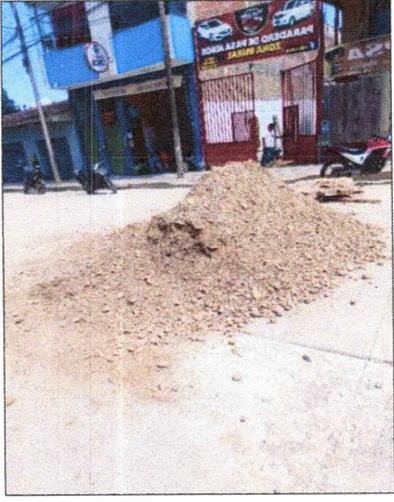
IMAGEN N° 41 Y 42

Además, se evidenció en la cuadra n.º 2 del jirón Andrés Egg, la presencia de agregados en la intemperie; es decir no se encuentran cubiertas ocasionando su contaminación con otros materiales, incumpliendo lo establecido en el numeral 3.7.4 de la Norma Técnica E. 060 Concreto Armado “Los agregados se almacenarán o apilarán de manera de impedir la segregación de los mismos, su contaminación con otros materiales o su mezcla con agregados de características diferentes”.

<p style="text-align: center;">II.</p>
<p>III. Imagen n.º 41: Almacenamiento de agregado en la intemperie.</p>	<p>IV. Imagen n.º 42: Almacenamiento de agregado en la intemperie.</p>
<p>V.</p>
