INFORME DE HITO DE CONTROL
N° 023-2023-OCI/0449-SCC

**“MEJORAMIENTO DE LOS SERVICIOS DEL CEMENTERIO
GENERAL ESTEBAN LUCAS MENDOZA EN EL ANEXO
CHAUJAR DEL DISTRITO DE SAN FRANCISCO DE ASÍS DE
YARUSYACÁN - PROVINCIA DE PASCO - DEPARTAMENTO
DE PASCO”**

**HITO DE CONTROL N° 1 - VALORIZACIÓN DE OBRA N° 1, PROCESO
CONSTRUCTIVO Y CONTROLES DE CALIDAD.**

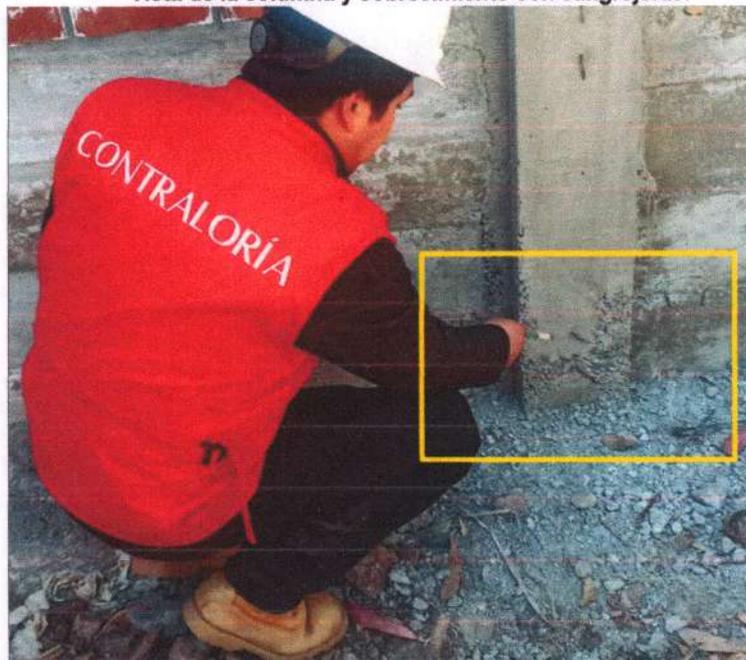
Fotografía n.º 1

Vista de la columna y sobrecimiento con cangrejas.

⁷ Cangrejas en el concreto: son los huecos que aparecen en la superficie del concreto cuando no se realiza un adecuado vibrado de la mezcla.

La situación expuesta, relacionado a las deficiencias técnicas en los trabajos ejecutados por el Contratista en la ejecución de la Obra, detallados en la presente situación adversa, no garantizaría la calidad ni la vida útil de la obra, poniendo en riesgo su finalidad pública.

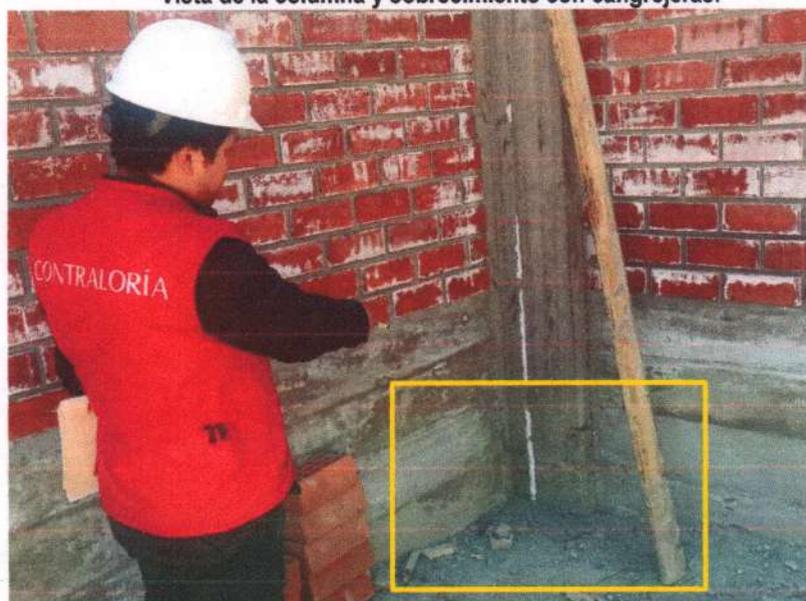
Fotografía n.º 2

Vista de la columna y sobrecimiento con cangrejas.

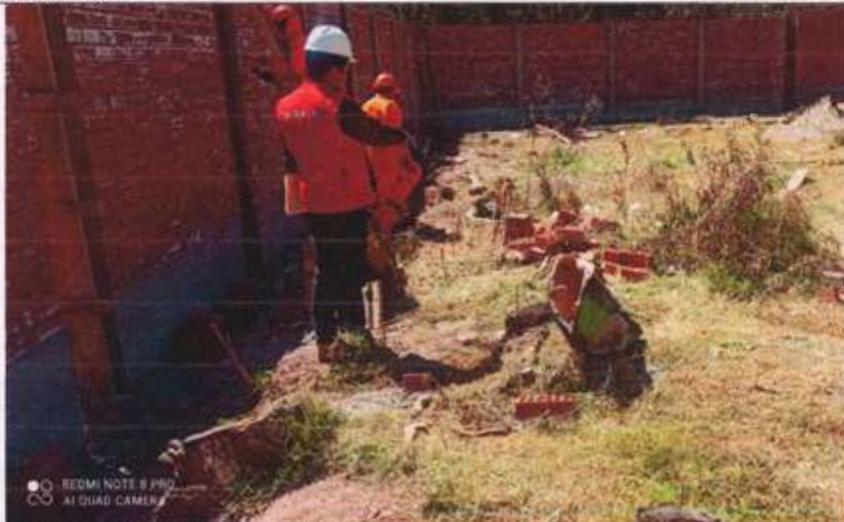
Fotografía n.º 6: Vista de residuos de ladrillo, madera los cuales se encuentran dentro del área de circulación de la obra.

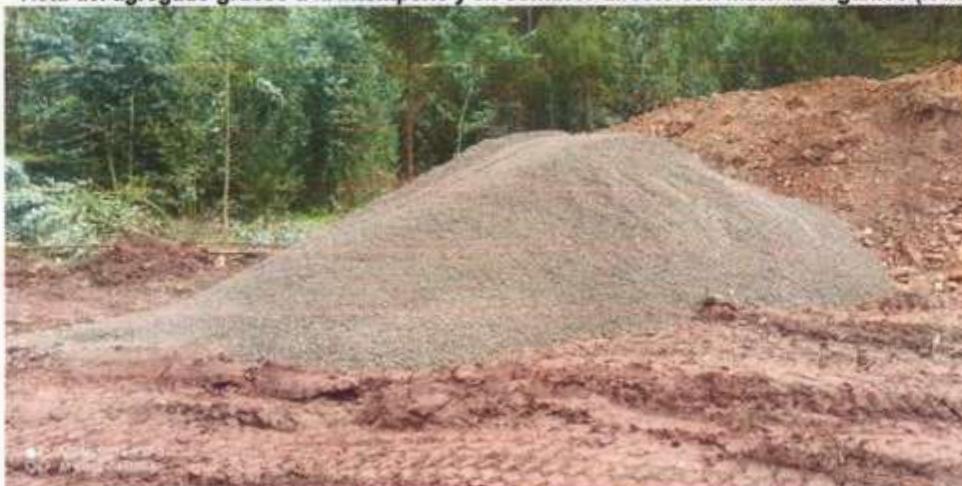
Fotografía n.º 8

Vista del agregado grueso a la intemperie y en contacto directo con material orgánico (lodo).

La situación expuesta, podría ocasionar el deterioro progresivo de los materiales, tales como, acero, agregado grueso, agregado fino y ladrillos, afectando la calidad de la obra.

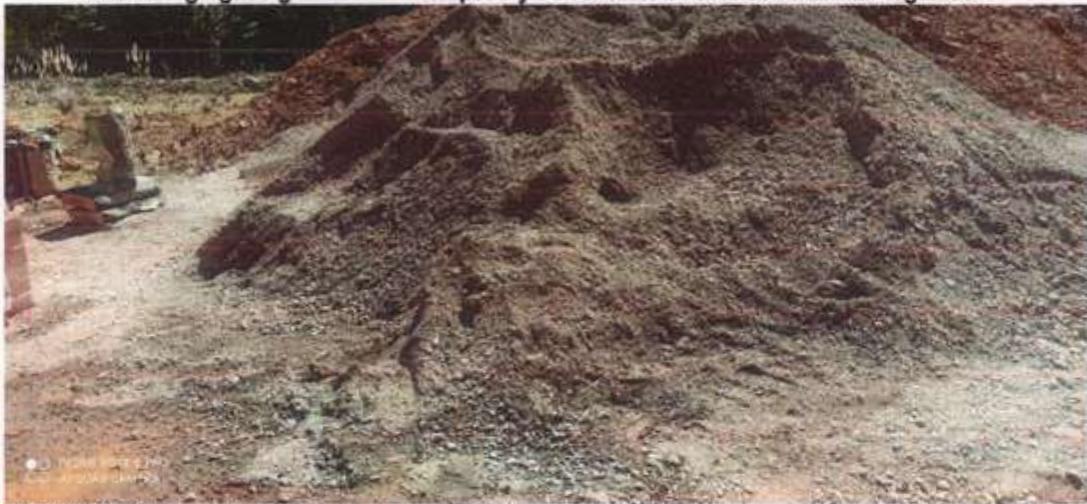
Fotografía n.º 9

2. Los ladrillos se encuentran a la intemperie, sobre tierra vegetación lo que puede ocasionar su deterioro.
3. Los agregados gruesos y finos se encuentran sobre tierra, vegetación, pudiendo contaminarse y perjudicando la ejecución de la obra.
4. El acero se encuentra a la intemperie, sobre vegetación.

Vista del agregado grueso a la intemperie y en contacto directo con material orgánico.

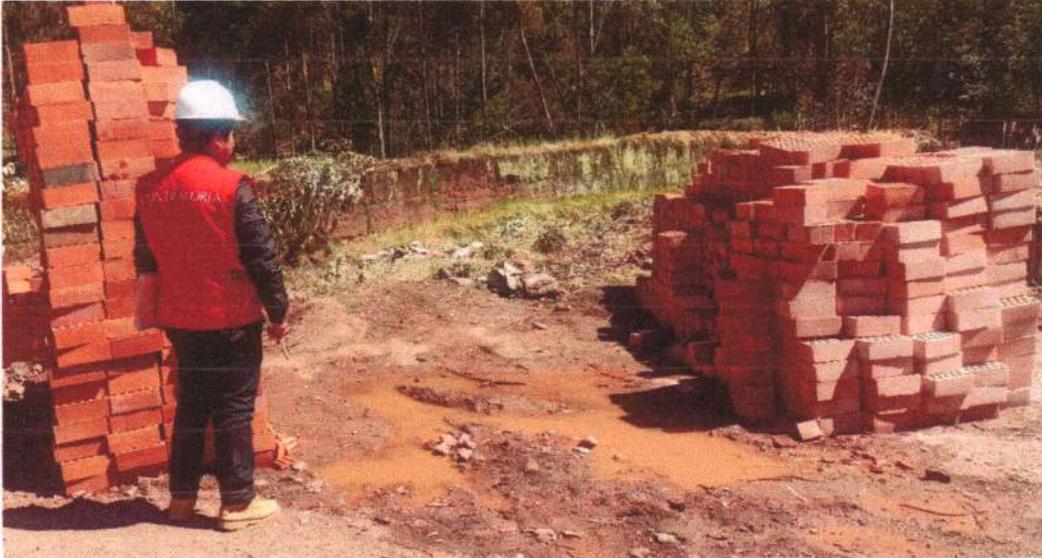
Fotografía n.º 11

Vista de los ladrillos expuestos a la intemperie y contaminados con material orgánico (lodo).

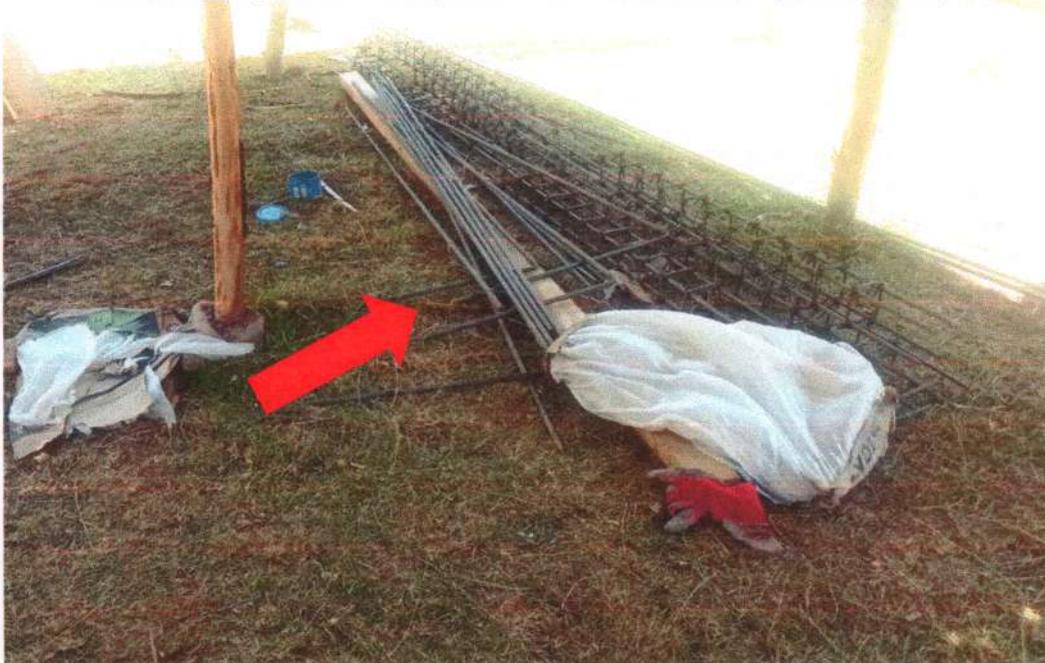
Fotografía n.º 12

Vista del acero expuesto a la intemperie, sobre terreno natural con presencia de vegetación.
