INFORME DE HITO DE CONTROL
N° 026-2023-OCI/0452-SCC

**OBRA: “REHABILITACIÓN DEL LOCAL ESCOLAR
AGROPECUARIO 33 AMAUTA CON CÓDIGO LOCAL 430298,
DISTRITO DE CHULUCANAS, PROVINCIA DE MORROPÓN,
DEPARTAMENTO PIURA”**

HITO DE CONTROL N° 3: EJECUCIÓN Y SUPERVISIÓN DE OBRA

**PERIODO DE EVALUACIÓN DEL HITO DE CONTROL
DEL 01 AL 22 DE JUNIO DE 2023**

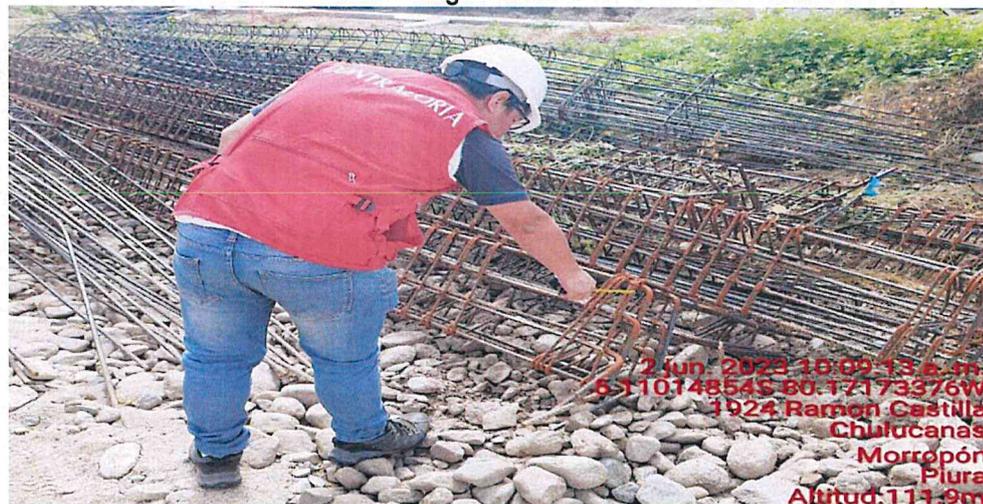
Toma fotográfica n.° 1

- ✓ *Existe cierto grado de oxidación en las varillas de acero de las columnas, como es el caso de las varillas habilitadas del bloque 01; el residente señala que realizará la limpieza de las varillas lavándolas con agua.*

Se aprecia cierta oxidación en los aceros de refuerzo y en los estribos.

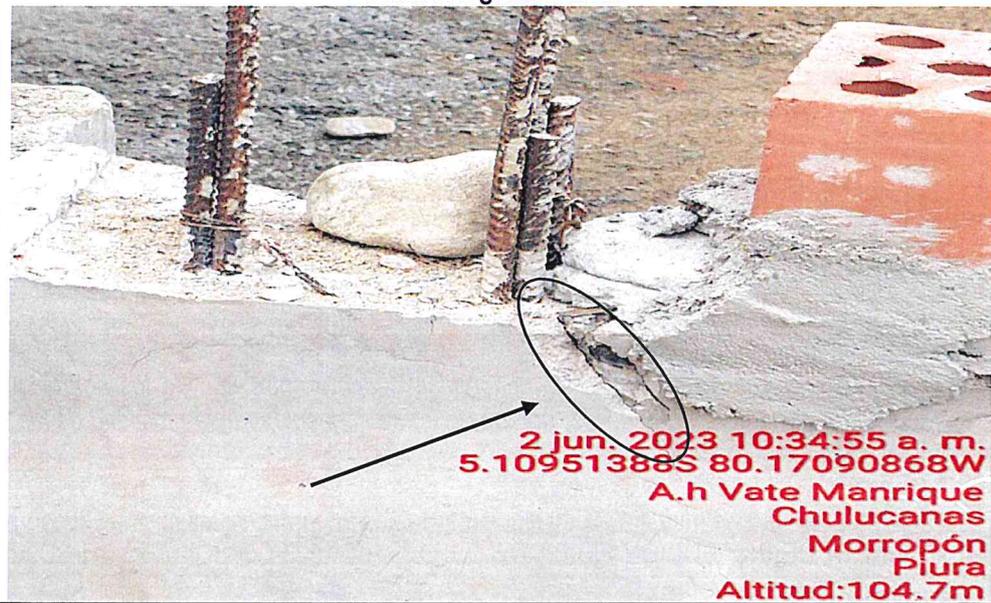
Toma fotográfica n.º 2.

Varilla de acero que sobresale del sobrecimiento culminado.

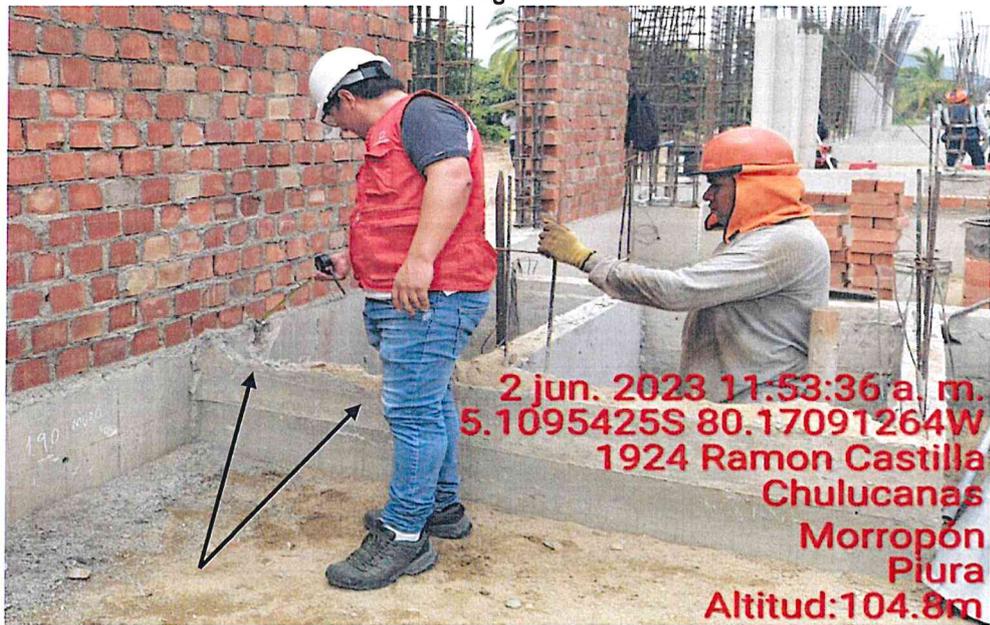
Toma fotográfica n.º3

Se aprecia varillas de acero que sobresale de los sobrecimientos, incluso en un sobrecimiento que ya cuenta con unidades de albañilería.

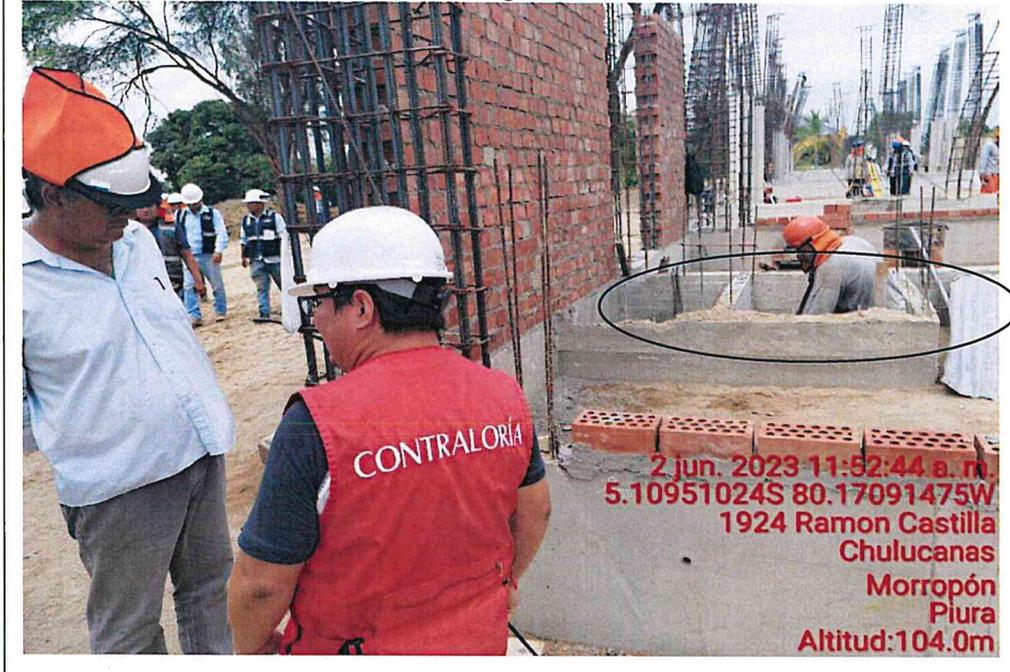
Toma fotográfica n.º 4.

Se aprecia varillas de acero que sobresalen de los sobrecimientos, no se ha controlado los niveles de acabado de sobrecimientos.

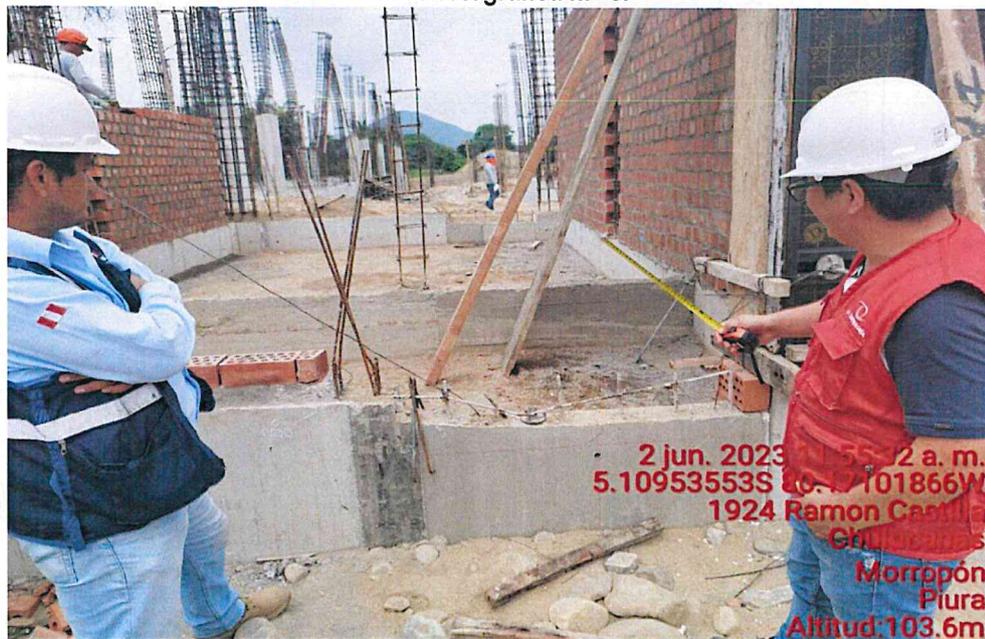
Toma fotográfica n.º 5.

- ✓ En el bloque n.°04, se encontró algunas varillas de acero de los sobrecimientos sin el adecuado recubrimiento; por lo cual, se verificó la presencia de varillas expuestas en uno de los sobrecimientos donde ya se asentado unidades de albañilería y la presencia de una varilla en uno de los sobrecimiento donde no se ha iniciado el asentado de ladrillo; por otro lado, en las zonas donde se tienen proyectadas los ingresos (puertas) y en otras zonas, se verifico que los aceros de refuerzo estaban expuestos, toda vez que durante el vaciado de concreto no se ha verificado los niveles que debían tener los ingresos con respecto a los sobrecimientos, por lo cual los aceros de refuerzo se encuentran expuestos y sin el recubrimiento correspondiente.

Se aprecia varillas de acero expuestas en los sobrecimientos, no se ha controlado los niveles de acabado de sobrecimientos

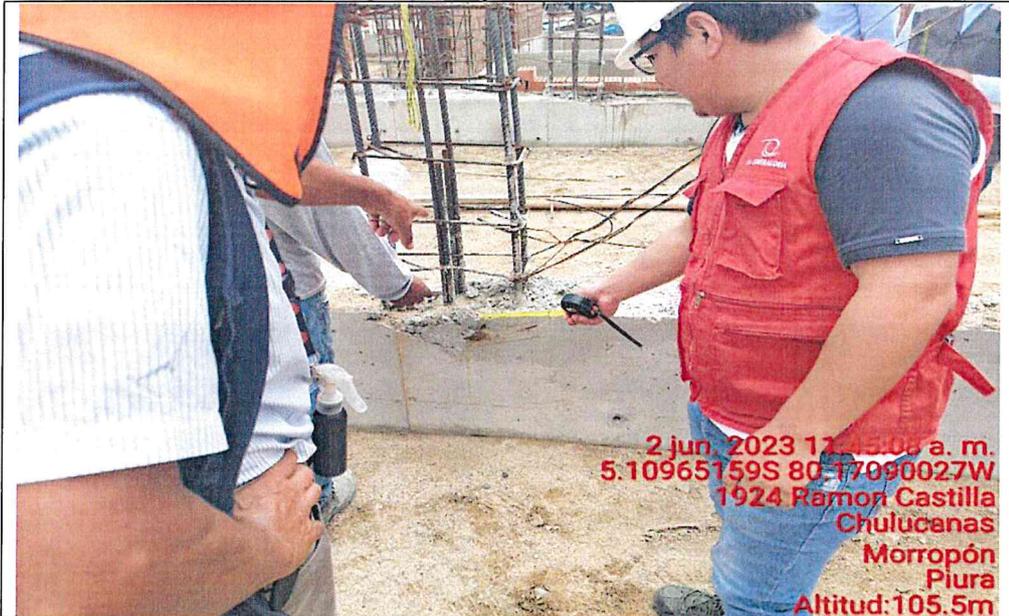
Toma fotográfica n.º 6.

Se aprecia, un trozo de madera dentro del concreto, en el encuentro columna sobrecimiento.

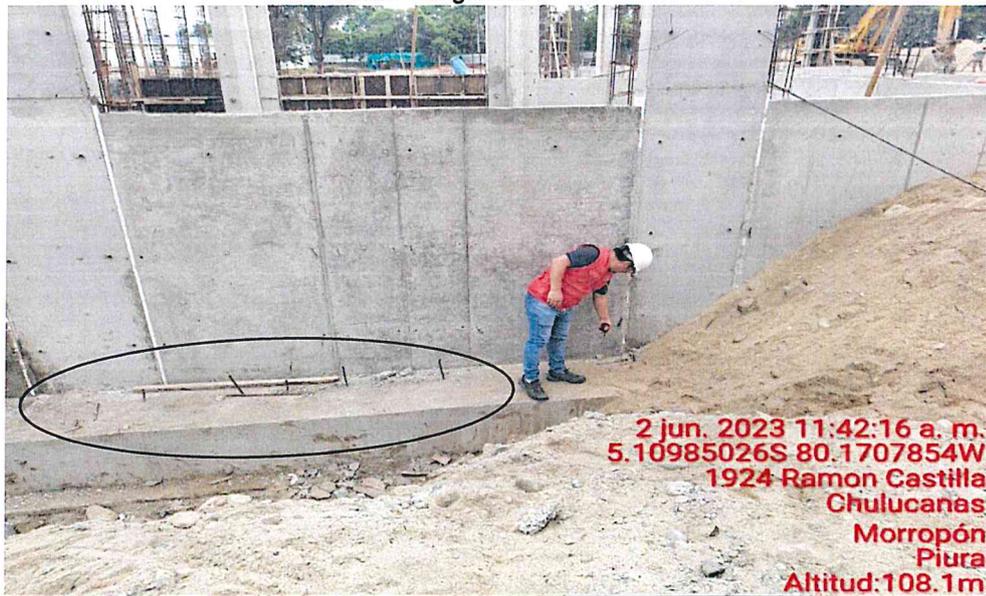
Toma fotográfica n.º 7.

- ✓ *Se verificó que sobre las zapatas corridas se ha colocado estacas de acero para realizar los encofrados que se vienen realizando; sin embargo, se constató que dichas estacas no se estaban retirando ni protegiendo, pese a que se vienen realizando los rellenos correspondientes; por lo que, dichas estacas de acero están quedando en contacto directo con el terreno sin ninguna protección para prevenir la corrosión de las varillas, ello podría ocasionar que algunas de las estacas colocadas quede en contacto directo con el acero de refuerzo de las zapatas corridas lo que podría conllevar a la corrosión de los aceros de las estructuras.*

Se aprecia, estacas de acero colocadas sobre las zapatas corridas; así mismo, se aprecia el material de relleno adyacente.

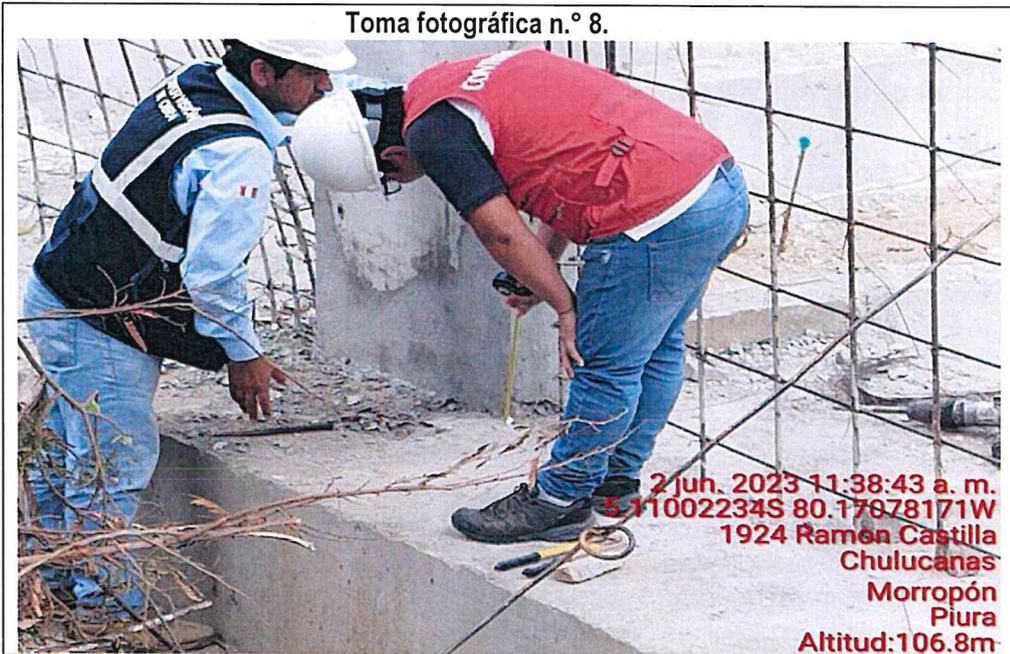
Toma fotográfica n.º 8.

Se aprecia, resanes realizados en la columna, en el encuentro con la zapata corrida.

Por otro lado, la comisión de control pudo advertir que, en algunas columnas ejecutadas, se habían realizado resanes en el encuentro entre la zapata y la columna; lo que evidenciaría que los trabajos de obra no se estarían ejecutando bajo los parámetros técnicos y de calidad estipulados en el expediente técnico.

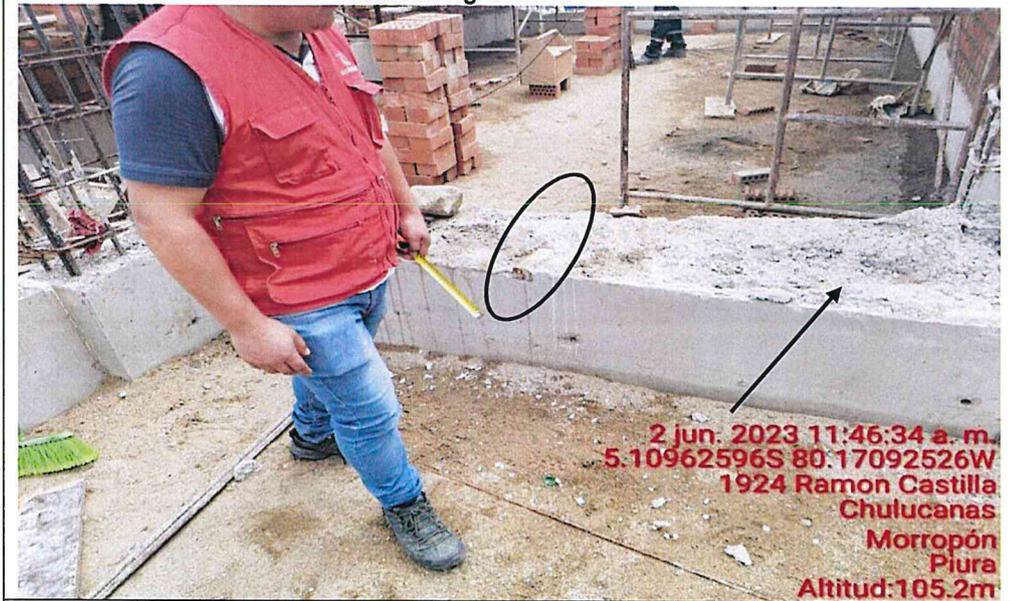
Toma fotográfica n.º 9.

- ✓ Se observó que, en algunos de los sobrecimientos ejecutados del bloque n° 02 la presencia de trozos de madera sobre la superficie de los sobrecimientos, en algunos casos en zonas cercanas a la columna y en otros sobre el mismo sobrecimiento.

Se aprecia retazos de madera dentro de los sobrecimientos; así mismo, se aprecia los residuos de concreto sobre los sobrecimientos culminados.

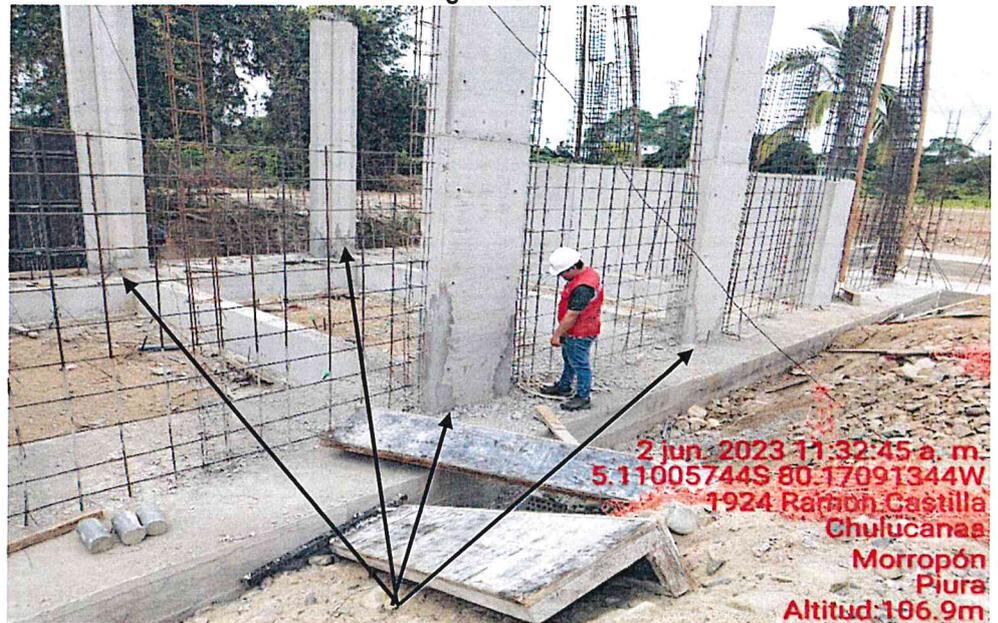
Toma fotográfica n.º 10.

- ✓ *Se observa, que se ha realizado el resane en algunas columnas del bloque N.° 5C.*
- ✓ *Se observa cierto grado de oxidación en el acero de refuerzo de los sobrecimientos de los diferentes bloques que contempla el proyecto; siendo así, en el bloque N° 03 bloque N° 06, bloque N° 05 C, se verifico que se estaba realizando encofrando de sobrecimientos; sin embargo, no se estaba realizando la limpieza correspondiente de los aceros de refuerzo previo a los encofrados.*

Se aprecia, resanes realizados en las columnas del bloque 5c..

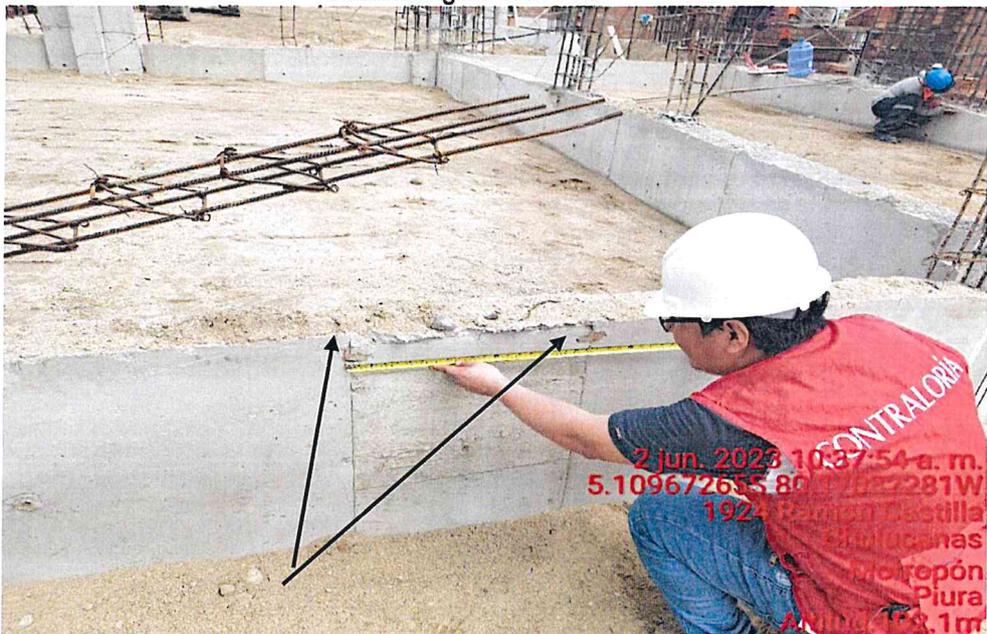
Toma fotográfica n.º 11.

Se aprecia, trozos de madera dentro de los sobrecimientos; así mismo, se aprecia columnetas dobladas.

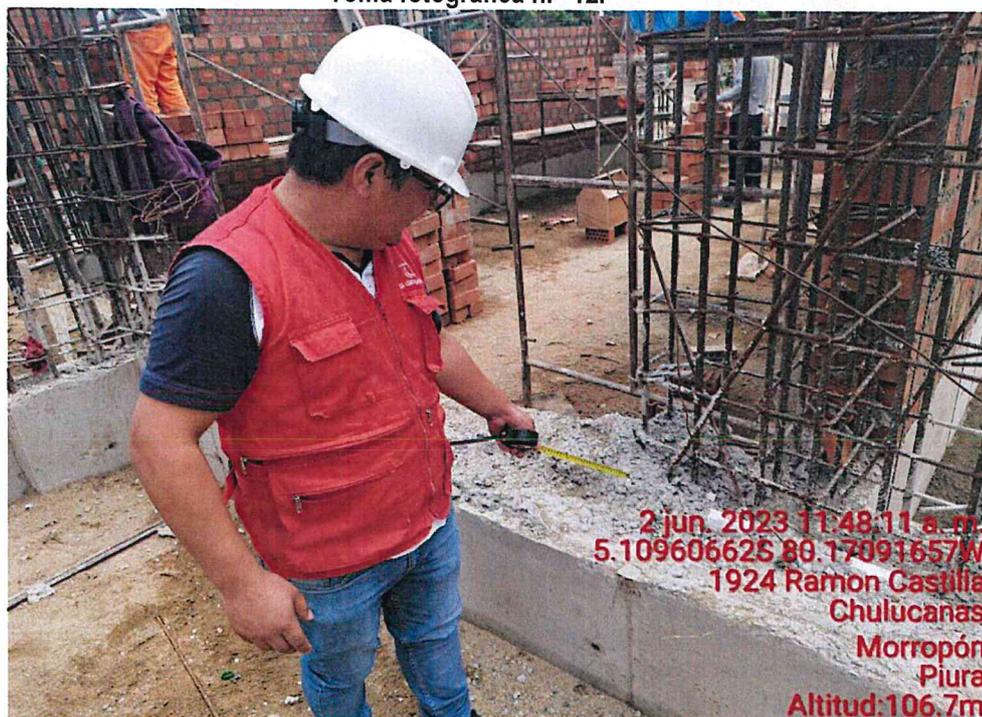
Toma fotográfica n.º 12.

- ✓ Se verifica, la presencia de concreto excedente entre uno de los sobrecimientos y una columna del bloque n.° 02, por lo que no se está cuidando la prolijidad de los acabados en dichos sobrecimientos.

Se aprecia, restos de concreto entre el encuentro entre columna y sobrecimiento.
