**INFORME DE VISITA DE CONTROL
N° 014-2023-OCI/464-VC**

**EJECUCIÓN DE LA OBRA:
CREACIÓN DEL SERVICIO PARA EL DESARROLLO DE LAS
ACTIVIDADES SOCIO CULTURALES DE LA COMUNIDAD
CAMPEANA DE MORORIA DEL DISTRITO DE SANDIA -
PROVINCIA DE SANDIA - DEPARTAMENTO DE PUNO**

SANDIA, 6 DE JULIO DE 2023

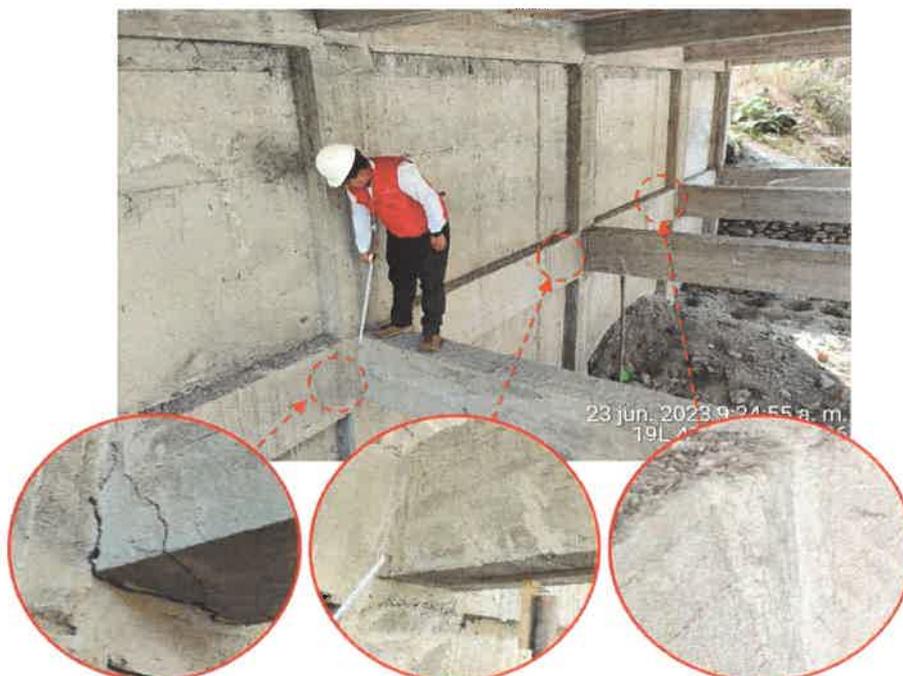
Imagen n.º 1
Comisión de Control verificando las grietas y fisuras en el eje D-D

Descripción: Comisión de Control, verificando la presencia de grietas, fisuras y ligero pandeo en el Eje D-D
Fuente: Comisión de Control.

Al respecto, la Comisión de Control verificó la existencia de los agrietamientos y fisuras en las uniones de viga y columna en su mayoría en los ejes D-D y ejes E-E del nivel 1 y 2, advirtiéndose que, el Manual de Ejecución de Inspección Técnica de Seguridad en Edificaciones, aprobado mediante Resolución Jefatural n.º16-2018-CENEPRED/J de 22 de enero de 2018, establece que el **RIESGO DE COLAPSO ESTRUCTURAL**⁴, es la probabilidad de que ocurra daño en los elementos estructurales de la edificación debido al debilitamiento de los elementos estructurales, lo que podría ocasionar la pérdida de vidas humanas, daño a la integridad de las personas y/o la destrucción de los bienes que se encuentran en la edificación.

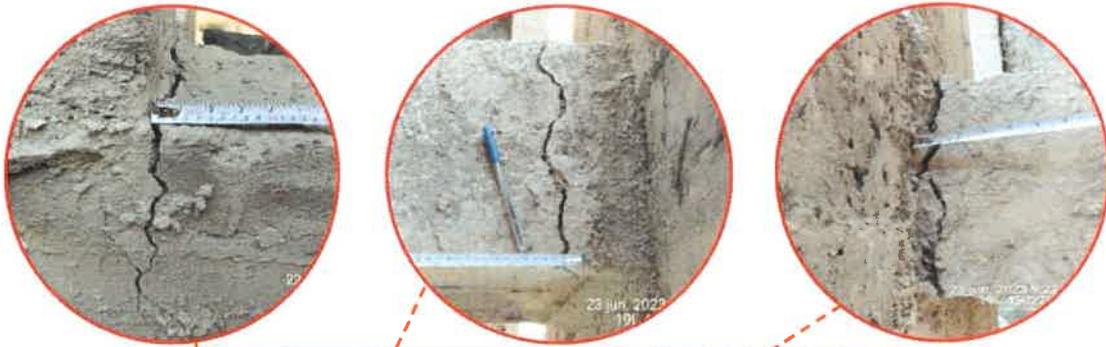
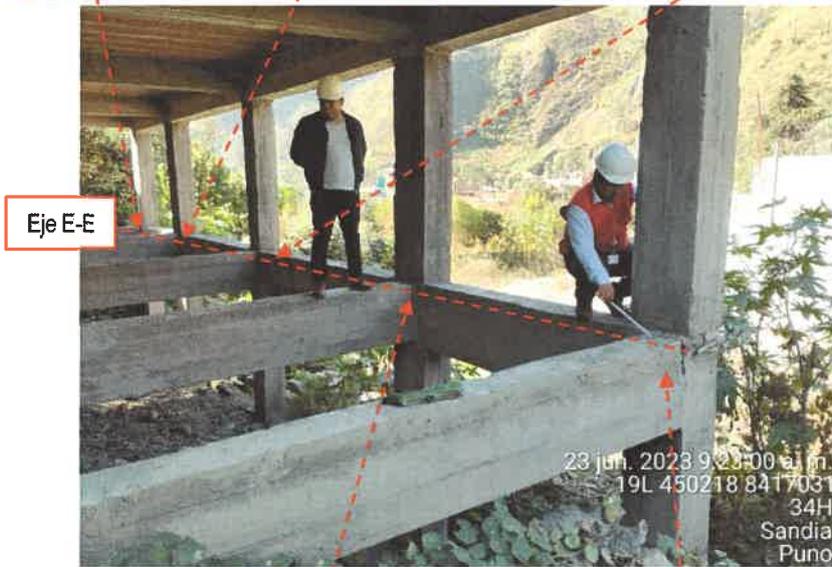
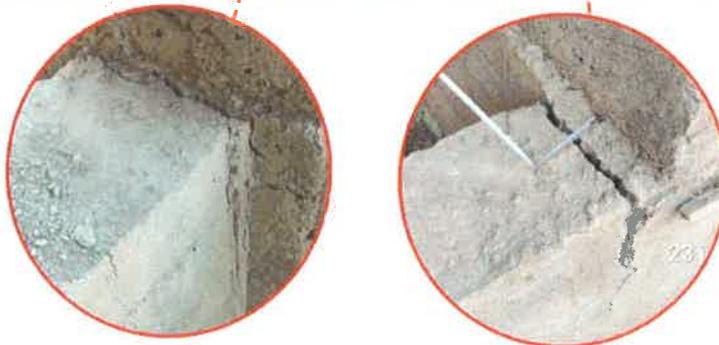
Imagen n.º 2
Comisión de Control y representante de la Entidad
verificando las grietas y fisuras en el eje E-E

Descripción: Comisión de Control y representante de la Entidad verificando la presencia de grietas y fisuras en el Eje E-E

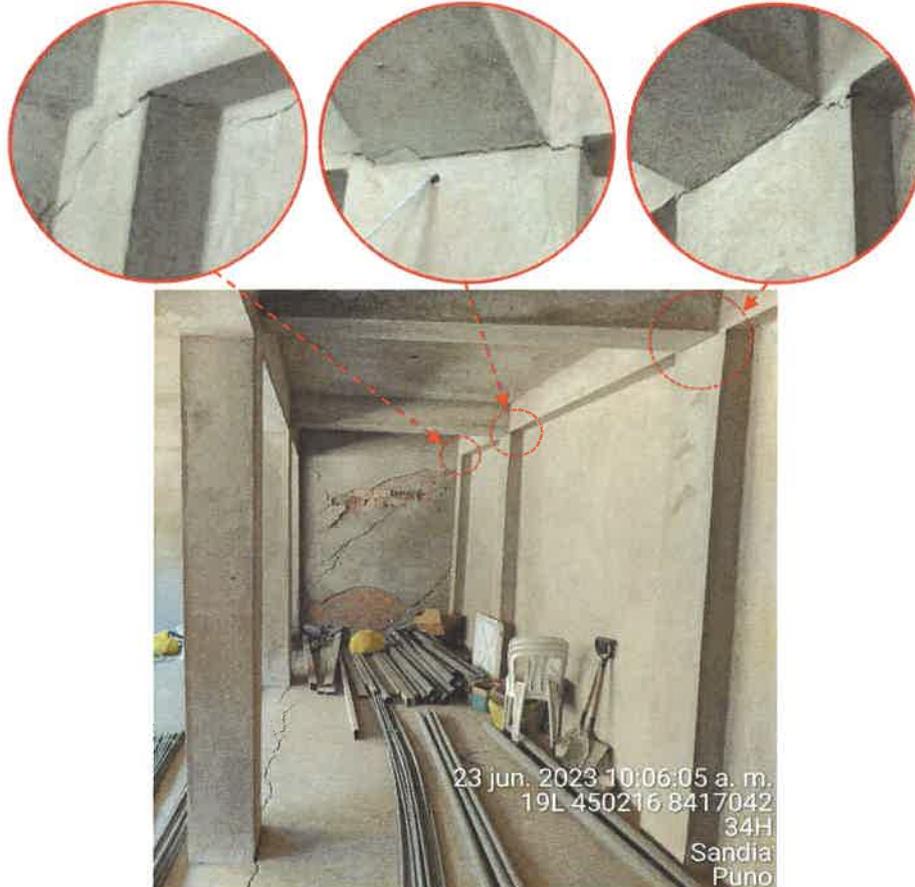
Imagen n.º 3
Verificación de grietas en uniones de columna y viga (nudos) –
ambiente proyectado para almacén

Descripción: Existencia de múltiples fisuras en nudos en el ambiente proyectado para el almacén
Fuente: Comisión de Control.

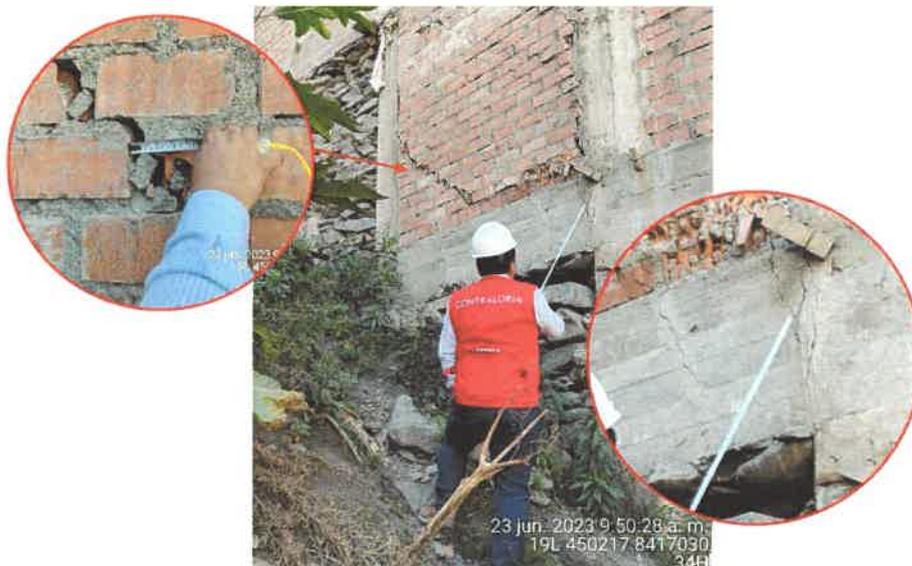
Imagen n.º 4

Al respecto, la Comisión de Control verificó la existencia de fisuras y/o agrietamientos en los muros de ladrillo de la parte lateral de la edificación, encontrándose aberturas de hasta tres (3) centímetros, situación que afecta la calidad de la construcción⁵, y que podría ocasionar riesgos en la estabilidad de la Obra.

Descripción: Comisión de Control verificando las grietas y fisuras del muro y la viga.
Fuente: Comisión de Control.

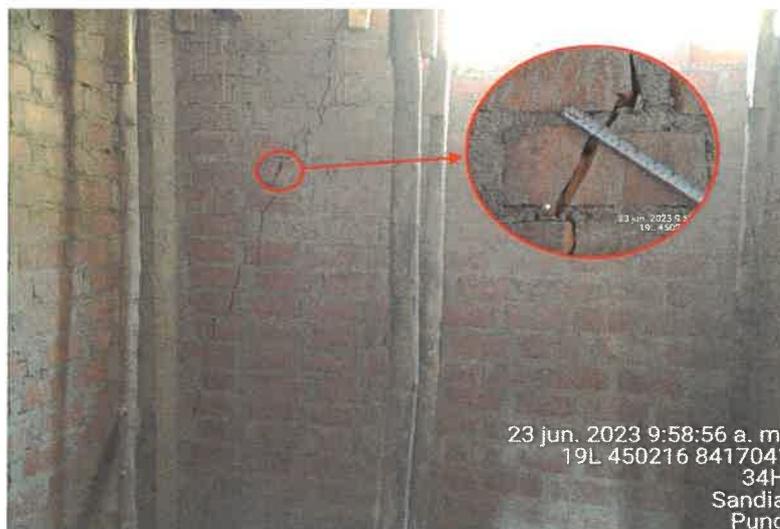
Imagen n.º 5

Descripción: Presencia de grieta vertical de 1.5 cm de abertura en el muro lateral en ambiente proyectado para SSHH.
Fuente: Comisión de Control.

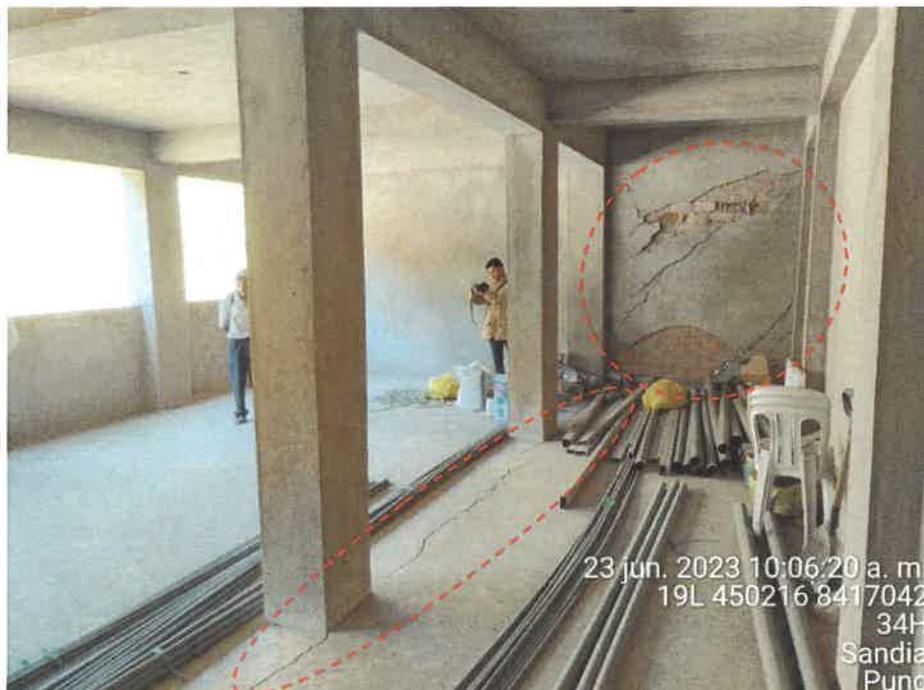
Imagen n.° 6

Al respecto, se verificó la existencia de fisuras y/o agrietamientos en la losa aligerada, en el ambiente (almacén) del local comunal, extendiéndose en todo el (eje D-D del piso) como se muestra en la imagen, situación que afecta la estabilidad de la edificación, por tratarse de un elemento estructural importante para la edificación.

Descripción: Comisión de Control, representante de la Entidad y representante de la sociedad civil verificando la presencia de grietas en el piso del almacén en todo el eje D-D

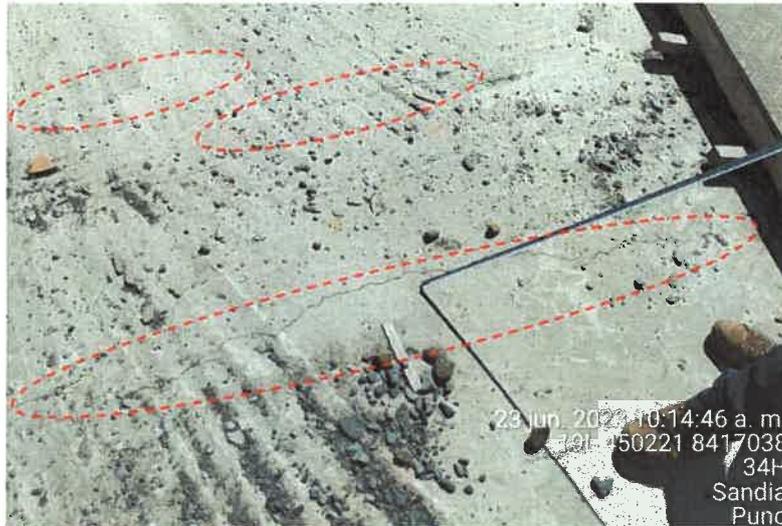
Imagen n.º 7
Fisuras en la losa de concreto nivel azotea

De la misma forma, la Comisión de Control verificó la existencia de múltiples fisuras en toda la losa aligerada correspondiente a la azotea, tal como se aprecia en la imagen siguiente:

Descripción: Existencia de múltiples fisuras en la losa de concreto
Fuente: Comisión de Control.

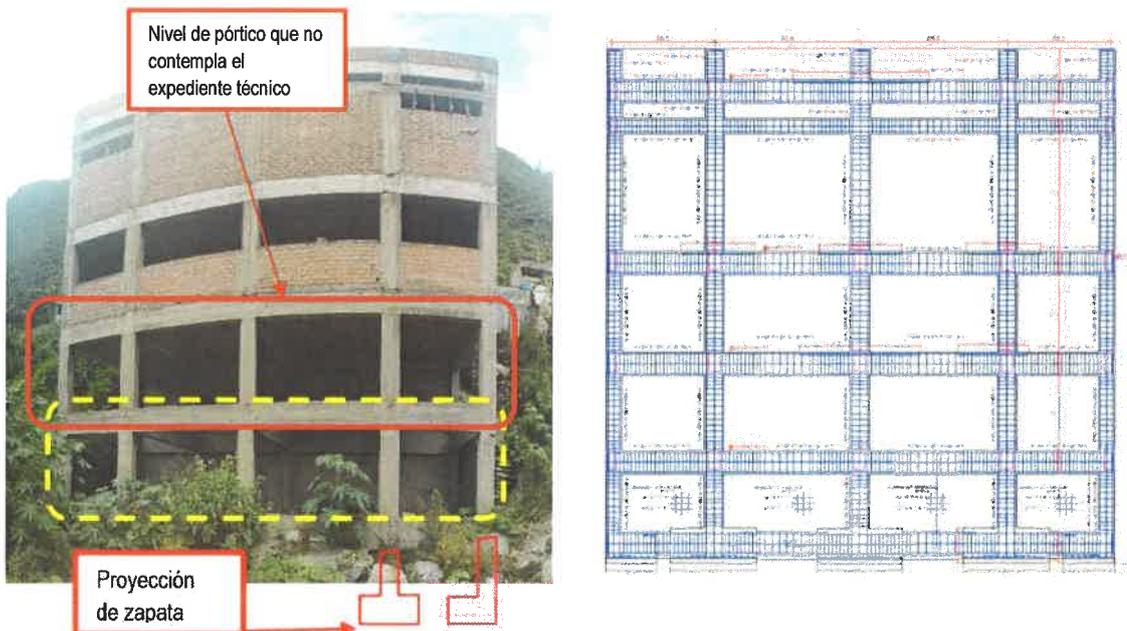
Imagen n.º 8
Comparación de pórtico en el eje e-e

Sobre el particular, la Comisión de Control, advierte que el expediente técnico con el que se ejecutó la obra no contempla el nivel del pórtico resaltado en la imagen n.º 8, evidenciándose así, un nivel de pórtico más en el eje D-D y eje E-E, advirtiéndose además que, el expediente técnico aprobado no cuenta con una memoria de cálculo para el diseño y construcción de los elementos estructurales.

Descripción: Nivel de pórtico que no contempla los planos del expediente
Fuente: Comisión de Control

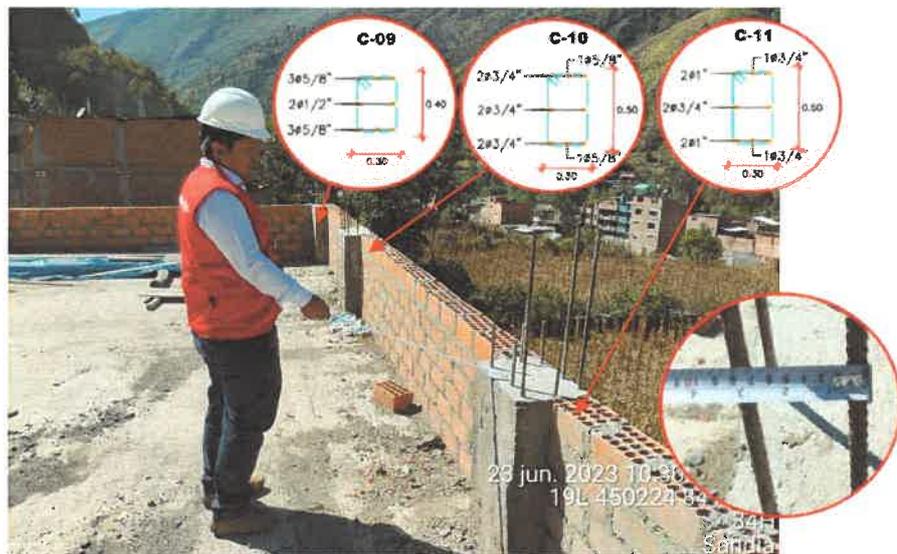
Imagen n.º 9
Verificación de aceros utilizados en la columna del eje E-E

Asimismo, la Comisión de Control verificó que el acero expuesto en el nivel de la azotea correspondiente a las columnas en el eje E-E tienen un diámetro de media pulgada; sin embargo, el expediente técnico aprobado estableció que las columnas (C-9, C-10 y C-11) debían llevar acero de 3/4" de diámetro; por lo que, no se habría cumplido con los diámetros de acero establecidos en el expediente técnico, empleándose diámetros menores a lo requerido para las columnas, tal como se muestra en la imagen siguiente:

Descripción: Diferencia de aceros verticales utilizados con respecto al expediente técnico.
Fuente: Comisión de Control

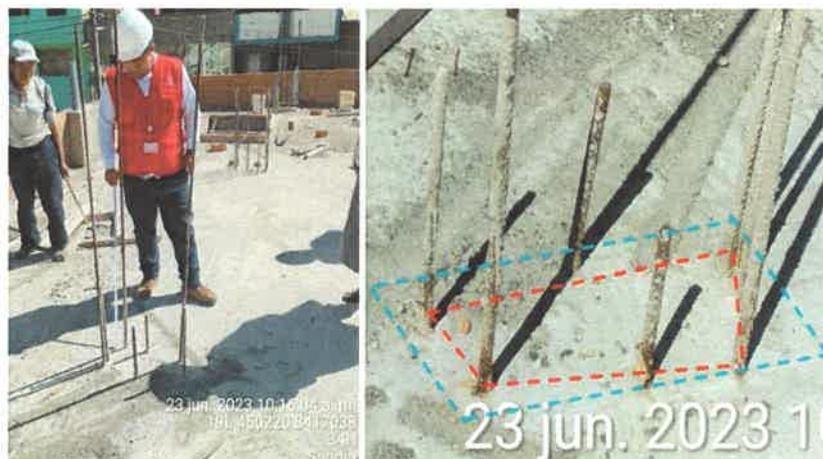
Imagen n.º 10
Desalineamiento vertical de los aceros en la columna

De igual forma, la Comisión de Control verificó el desalineamiento vertical de los aceros en las columnas, visibles desde la azotea, evidenciando una deficiente ejecución de la construcción de los elementos estructurales de la edificación, como se muestra en la imagen siguiente:

Descripción: Desalineamiento vertical de los aceros
Fuente: Comisión de Control

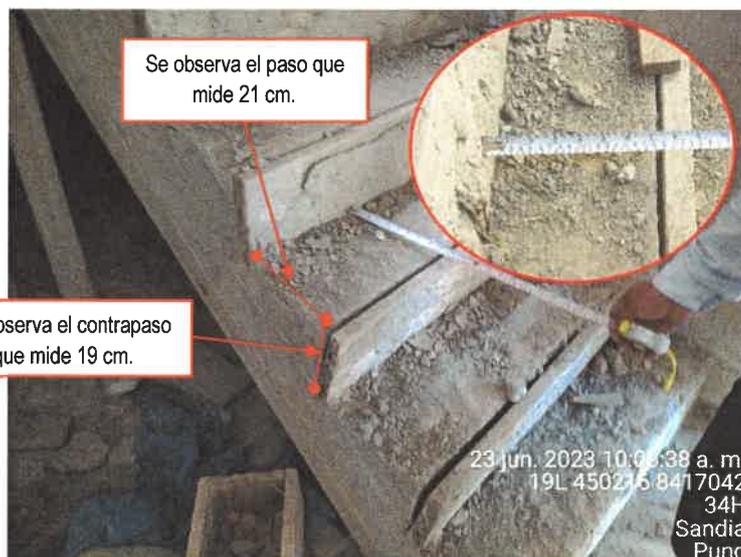
Imagen n.º 11

Asimismo, la Comisión de Control advierte que el paso y contrapaso de las escaleras no cumplen con las dimensiones mínimas que establece el artículo 23° de la norma técnica A.10 Condiciones Generales de Diseño del Reglamento Nacional de Edificaciones – RNE, la cual indica que el contrapaso debe de ser como máximo dieciocho (18) centímetros y el paso veinticinco (25) centímetros, situación que afecta la funcionalidad de la edificación.

Descripción: Dimensiones del paso y contrapaso de la escalera
Fuente: Comisión de Control
