INFORME DE VISITA DE CONTROL
N° 026-2023-OCI/0465-SVC

**“EJECUCIÓN DE LA OBRA: MEJORAMIENTO DEL
SERVICIO DE TRANSITABILIDAD VEHICULAR Y PEATONAL
EN LAS URBANIZACIONES PUEBLO JOVEN LA
REVOLUCIÓN Y SAN MARTÍN DE PORRES DISTRITO DE
SAN MIGUEL - PROVINCIA DE SAN ROMÁN -
DEPARTAMENTO DE PUNO”**

JULIACA, 22 DE JUNIO DE 2023

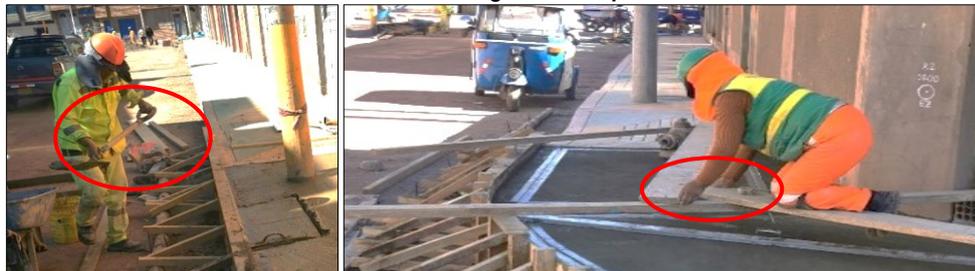
En la verificación física realizada a la Obra, se evidenció que el personal obrero se encontraba laborando sin equipos de protección personal como lentes de seguridad y guantes, como fue consignado en el Acta de Visita de Control n.º 01-2023-OCI/0465 de 9 de junio de 2023³ y como se muestra en las siguientes imágenes:

Imágenes n.ºs 1 y 2
Personal obrero sin guantes de protección

La situación expuesta puede afectar la integridad física del personal que labora en la Obra.

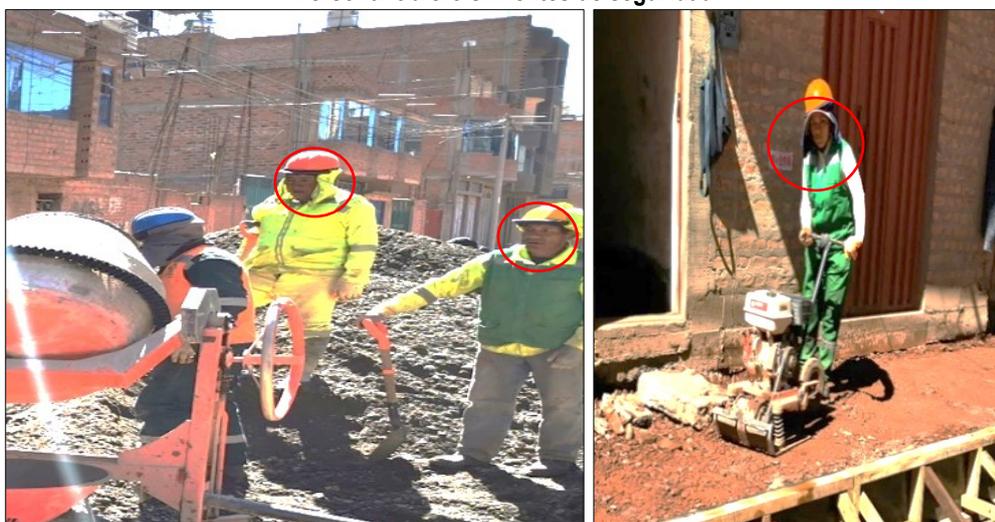
Imágenes n.ºs 3 y 4
Personal obrero sin lentes de seguridad

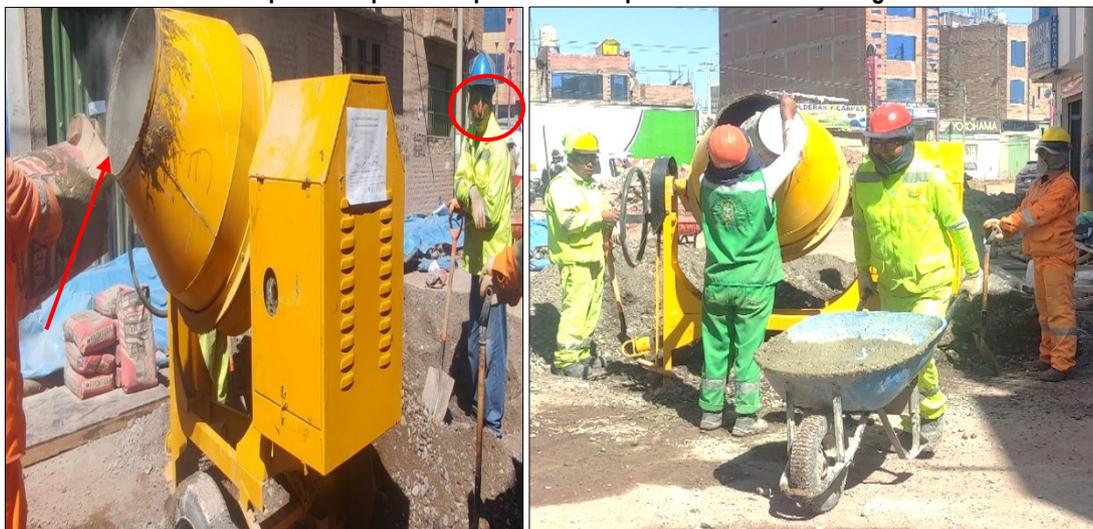
Asimismo, se advirtió que el personal obrero que realizaba actividades de preparación de concreto no contaba con protección respiratoria pese al polvo que genera dicha actividad, ni con lentes de seguridad, como se muestra en imagen n.º 3 y en las siguientes imágenes:

Imágenes n.ºs 5 y 6
Personal obrero expuesto al polvo sin protección respiratoria ni lentes de seguridad

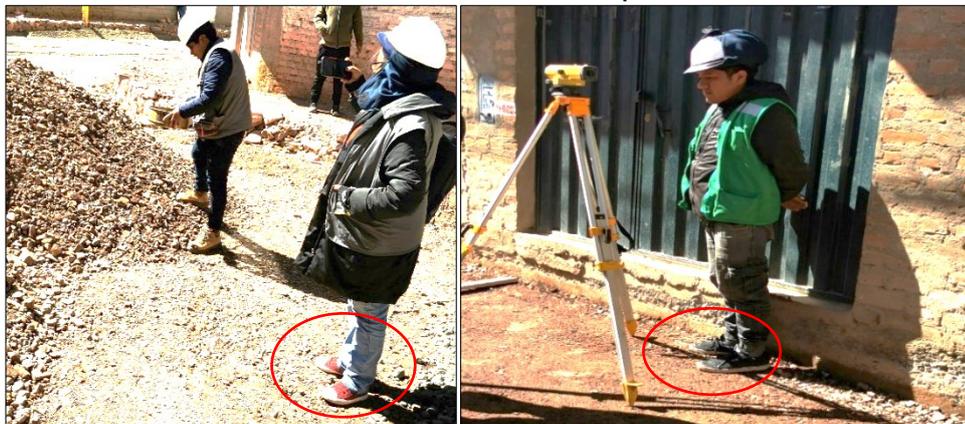
Por otro lado, se advirtió la falta de calzado de seguridad de personal de la Obra, como se muestra en las siguientes imágenes:

Imágenes n.ºs 7 y 8
Personal de Obra sin calzado de protección

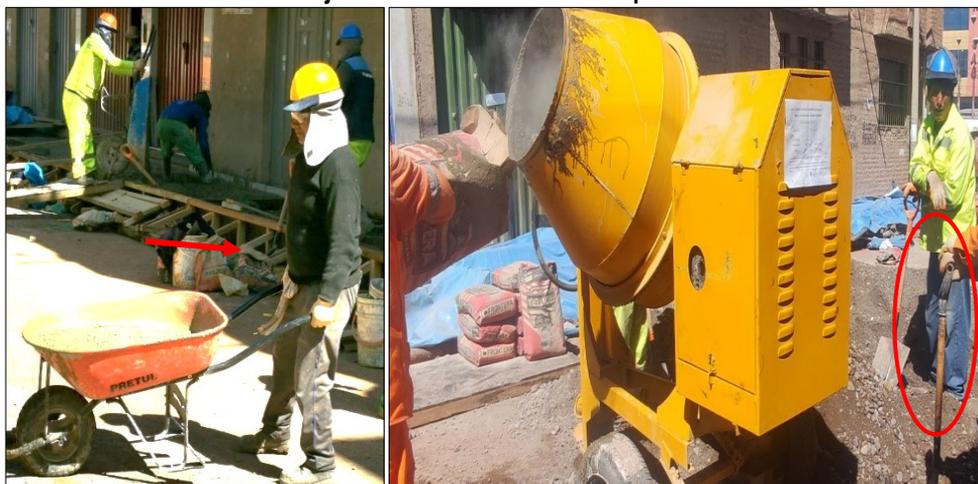
Asimismo, se advirtió personal obrero sin ropa de trabajo de colores, materiales y demás elementos que resalten su presencia, como se aprecia en las siguientes imágenes:

Imágenes n.ºs 9 y 10
Trabajos realizados sin calzado de protección

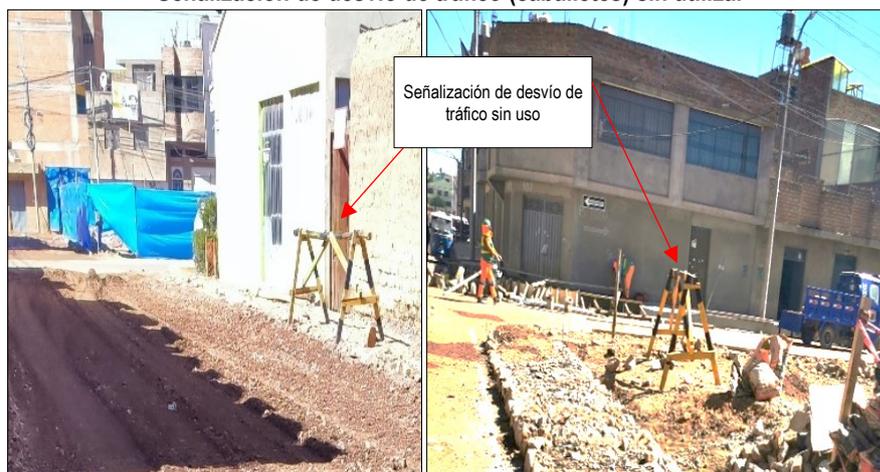
En la verificación física realizada a la Obra el 9 de junio de 2023, se advirtió que si bien se contaban con algunos elementos de señalización de desvío de tráfico (caballetes), estos no eran utilizados para ese fin; asimismo, se advirtió la falta de señalización de seguridad para el personal de la Obra y terceras personas en las zonas de trabajo donde se realizaba la preparación del concreto, como se observa en las siguientes imágenes:

Imágenes n.ºs 11 y 12
Señalización de desvío de tráfico (caballetes) sin utilizar

La situación expuesta puede ocasionar accidentes del personal de obra y público en general.

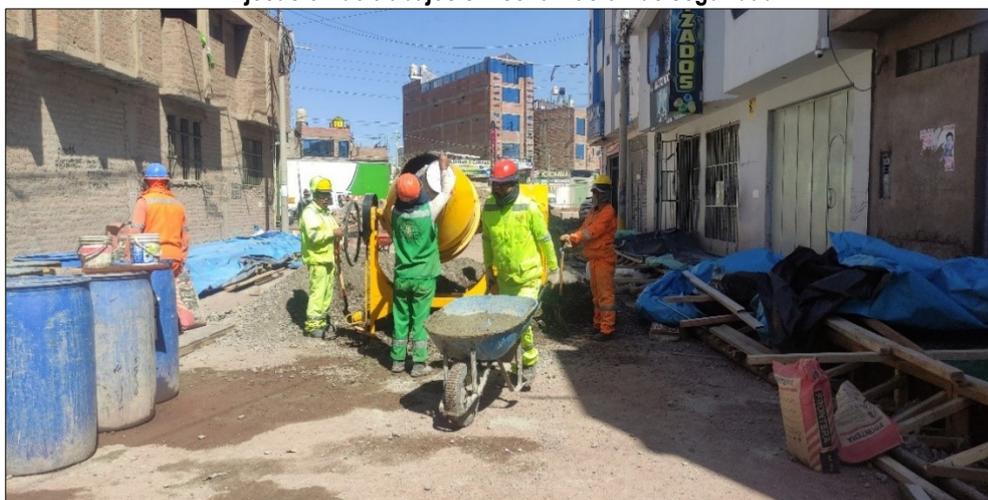
Imagen n.º 13
Ejecución de trabajos sin señalización de seguridad

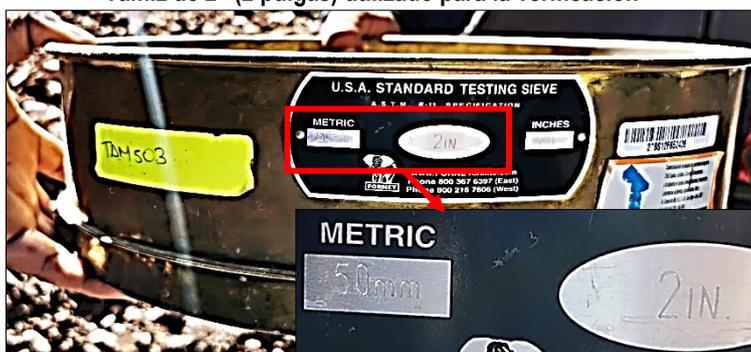
Imagen n.º 14
Tamiz de 2" (2 pulgadas) utilizado para la verificación

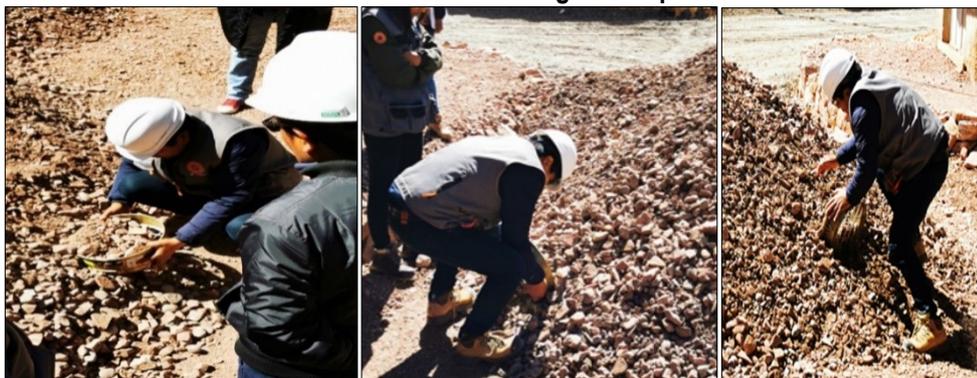
Imágenes n.ºs 15, 16 y 17
Toma de muestras del material granular para sub base

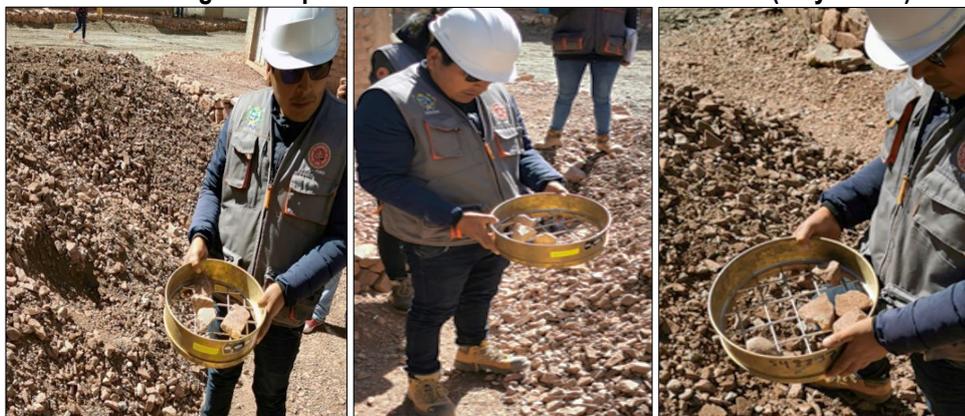
Al respecto, en la verificación física realizada a la Obra el 9 de junio de 2023, se advirtió material granular para sub base con tamaños mayores a 50 mm (2 pulgadas) depositado en una zona de la Obra y también extendido en la calle Yungay, como se consignó en el Acta de Visita de Control n.º 01-2023-OCI/0465 de 9 de junio de 2023 según el detalle siguiente:

La obra realiza la compra del material de subbase, el tamaño máximo debe ser de 2”; sin embargo, el material que se observa tiene elementos mayores a 2”, el ingeniero especialista de calidad indica que el material fue internado ayer (08-06-2023) aproximadamente a las 4p.m. Se pasó el material por el tamiz de 2”, 3 veces, de lo cual se corrobora que tiene elementos mayores a 2”, (...), cada vez fue en un punto diferente (3 puntos).

Imagen n.º 18
Material granular para sub base retenido en el tamiz de 2" (mayor a 2")

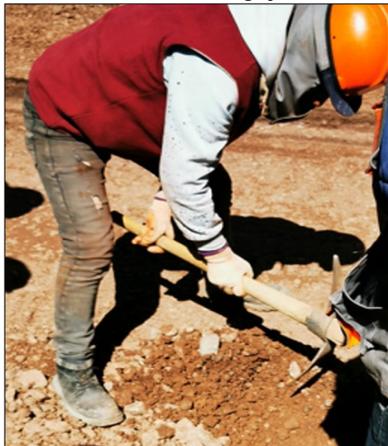
Imagen n.º 19
Toma de muestra del material granular para sub base extendido en la calle Yungay

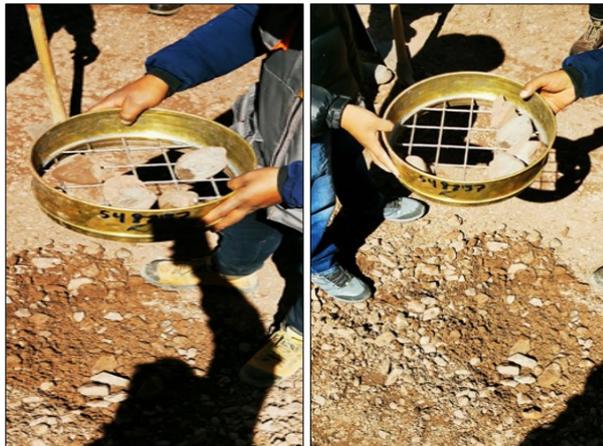
En la calle Yungay se advirtió la sub base colocada mayor a 2", se pasó por el tamiz de 2", los responsables de obra indican que este material fue el mismo que trajo ayer (08-06-2023) el proveedor⁶.

Imágenes n.ºs 20 y 21
Material granular para sub base retenido en el tamiz de 2" (mayor a 2"), extendido en la calle Yungay

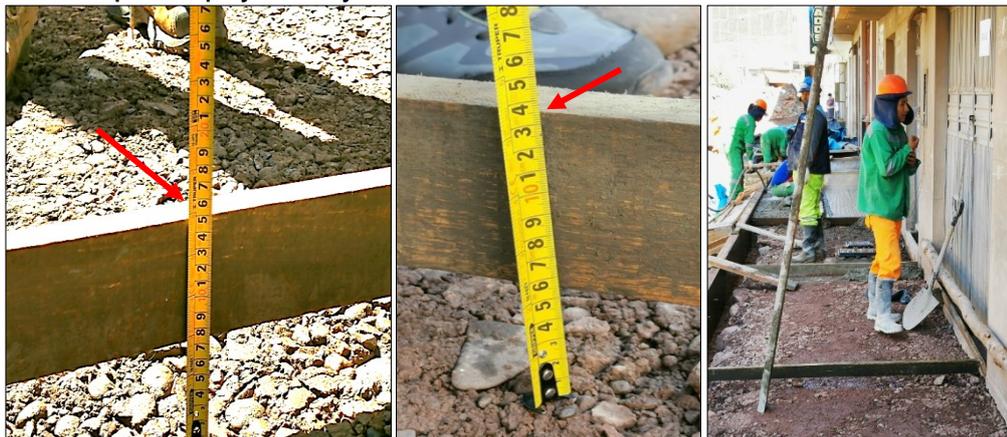
Sin embargo, en la verificación física realizada a la Obra el 9 de junio de 2023, se advirtió el sobredimensionamiento del espesor de la vereda de concreto correspondiente a la mencionada partida 02.04.02 Veredas y rampas: Concreto $f'c=175 \text{ kg/cm}^2$ $e=10\text{cm}$. Acabado 1cm 1:2 Coloreado, en la calle Huascarán donde se realizaba el vaciado de concreto en veredas; toda vez que, se tomaron medidas de los espesores proyectados para el vaciado de concreto resultando mayores a 10 cm, como se consignó en el Acta de Visita de Control n.º 01-2023-OCI/0465 de 9 de junio de 2023¹³ y se muestra en las siguientes imágenes:

Imágenes n.ºs 27, 28 y 29
Espesores proyectados y vaciado de concreto en veredas de la calle Huascarán
