INFORME DE HITO DE CONTROL
N° 029-2023-OCI/0465-SCC

**EJECUCIÓN DE LA OBRA “MEJORAMIENTO DEL
SERVICIO DE MOVILIDAD URBANA DE LA VÍA DE
ARTICULACIÓN (SALIDA AREQUIPA - SALIDA PUNO)
DE LA CIUDAD DE JULIACA, DISTRITO DE JULIACA -
PROVINCIA DE SAN ROMÁN - DEPARTAMENTO DE
PUNO”**

HITO DE CONTROL N° 1 - EJECUCIÓN DE OBRA

JULIACA, 14 DE JULIO DE 2023

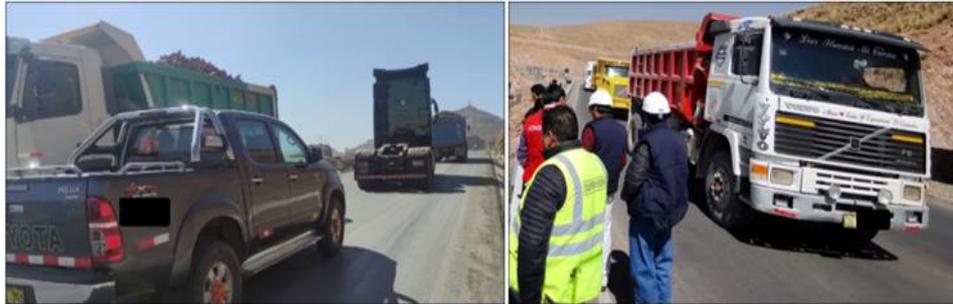
Imágenes n.ºs 1 y 2
Flujo de vehículos en la Obra

Asimismo, en la mencionada verificación física de 6 de julio de 2023, se corroboró la falta de ejecución y culminación de partidas; así como, el deterioro y/o necesidad de mantenimiento o conservación de los trabajos ejecutados en la Obra, conforme se detalla a continuación:

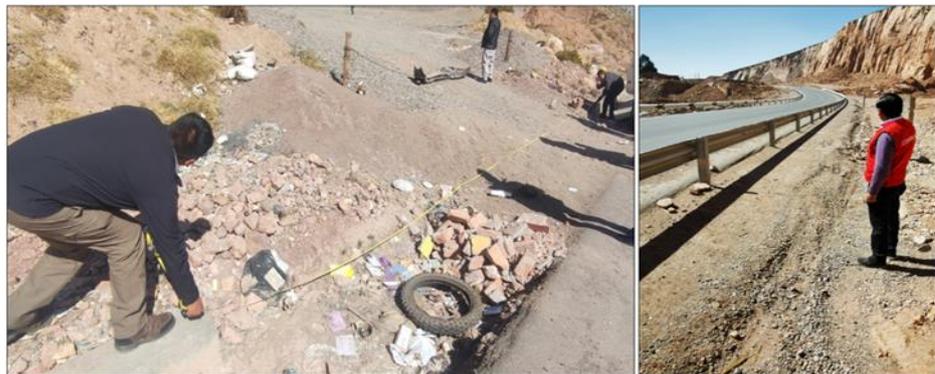
Respecto al Componente 03 Construcción de cunetas laterales, se advirtió la falta de ejecución de 12,65 m de longitud de cunetas laterales en la progresiva 0+840 en el margen derecho de la vía (aproximadamente); así como, en el margen izquierdo de la vía en la progresiva 1+280 (aproximadamente), y en la progresiva 2+220 en el margen derecho de la vía (aproximadamente), como se muestra en las siguientes imágenes:

Imágenes n.ºs 3 y 4
Falta de ejecución de cunetas en la progresiva 0+840 y 2+220, margen derecho de la vía

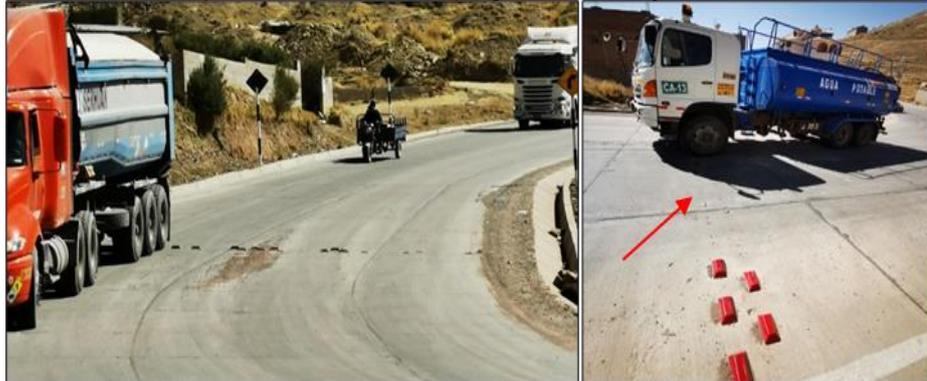
Respecto al Componente 06 Implementación de señalización vial, se advirtió la falta de ejecución de las partidas 06.03.01 Señales informativas, 06.03.03 Postes delineadores y 06.03.06 Gibas o resaltos lomo de toro⁶; sobre el particular, se advirtió la falta de gibas o resaltos lomo de toro aproximadamente en las progresivas 1+530 y 1+600⁷, como se muestra en las siguientes imágenes:

⁷ Cabe señalar que, durante la verificación física se advirtió que los vehículos circulan en ambos sentidos a velocidades superiores a 35 km/h.

Imágenes n.ºs 5 y 6
Falta de gibas o resaltos lomo de toro para la reducción de velocidad
aproximadamente en las progresivas 1+530 y 1+600

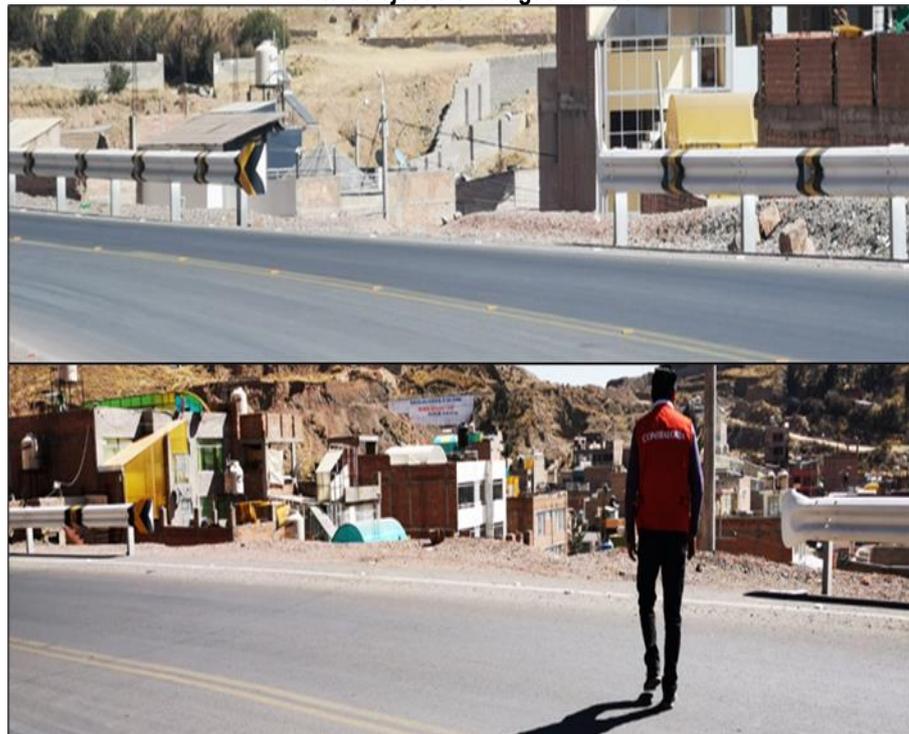
Asimismo, se advirtió la falta de culminación de la partida 06.03.04 Guardavías metálico aproximadamente en las progresivas 1+860 al 2+580, como se muestra en las siguientes imágenes:

Imágenes n.ºs 7 y 8
Falta de ejecución de guardavías

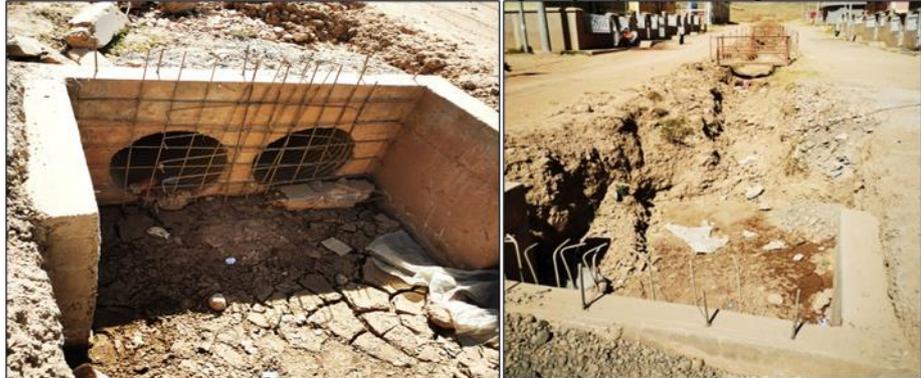
Respecto al Componente 05 Mejoramiento del drenaje pluvial, aproximadamente en la progresiva 1+560, se advirtió la falta de desencofrado en la alcantarilla; así como, la falta de encauzamiento lateral de aguas y el piso de entrega; asimismo, se observó la falta de colocación de tapa de concreto en la caja de registro, como se muestra en las siguientes imágenes:

Imágenes n.ºs 9 y 10
Falta de encauzamiento lateral de aguas y el piso de entrega

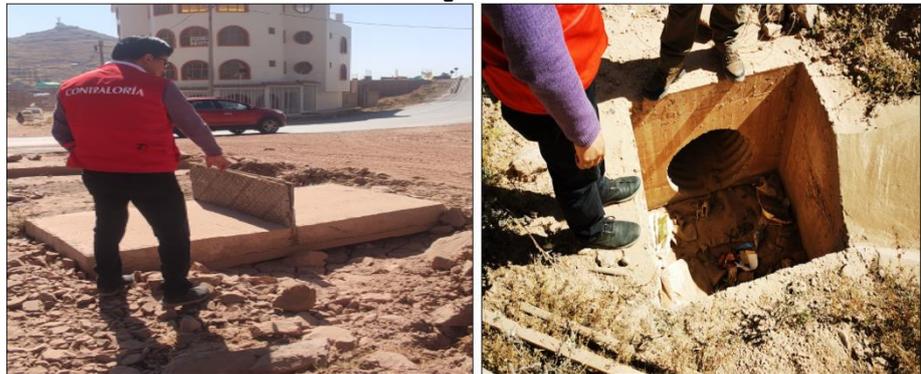
Imágenes n.ºs 11 y 12
Falta de desencofrado en la alcantarilla y de colocación de tapa de concreto en caja de registro

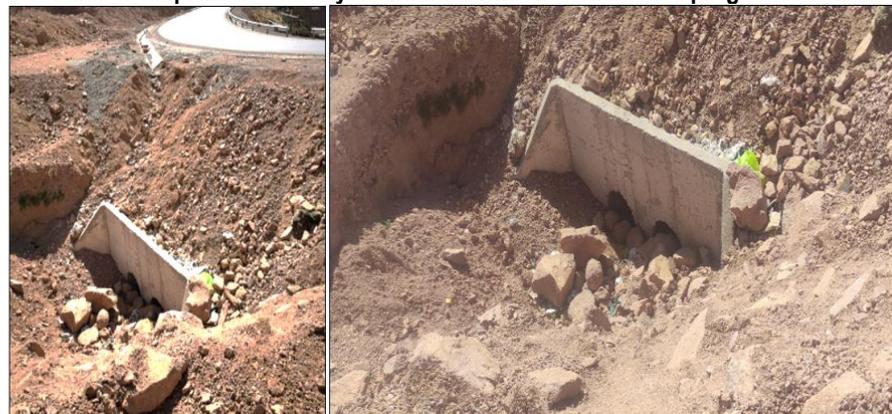
Asimismo, se advirtió la falta de limpieza del cauce de la alcantarilla TMC ubicada en la progresiva 3+200, existiendo actualmente piedras que obstruyen el ingreso de aguas pluviales a la mencionada alcantarilla, como se muestra en las siguientes imágenes:

Imágenes n.ºs 13 y 14
Falta de limpieza de cauce y alcantarilla TMC obstruida en la progresiva 3+200

Como se observa en la imagen anterior, la alcantarilla TMC se encuentra obstruida en su ingreso, generando el riesgo de debilitar la estructura del pavimento ante la falta de drenaje de aguas pluviales, por el empozamiento de aguas que puede generarse.

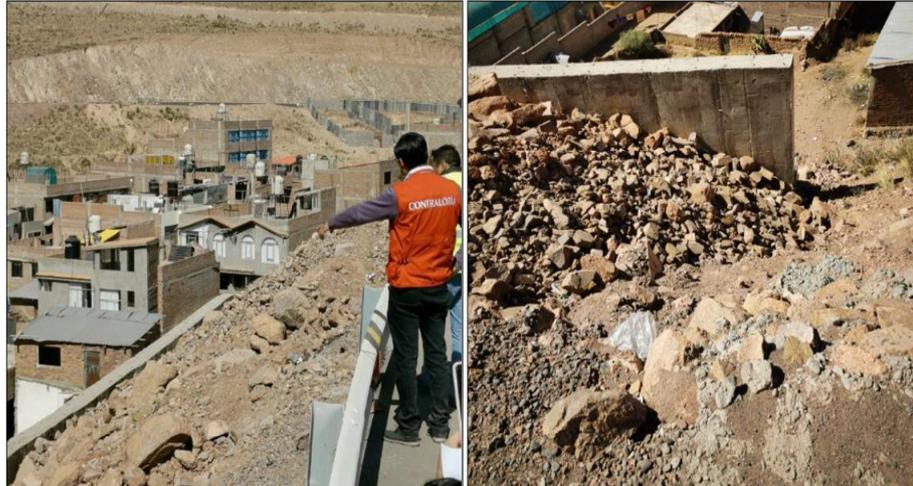
Por otro lado, se observó un muro de contención inconcluso, en la progresiva 3+020 (aproximadamente), como se muestra en las siguientes imágenes:

Imágenes n.ºs 15 y 16
Muro de contención inconcluso en la progresiva 3+020 (aproximadamente)

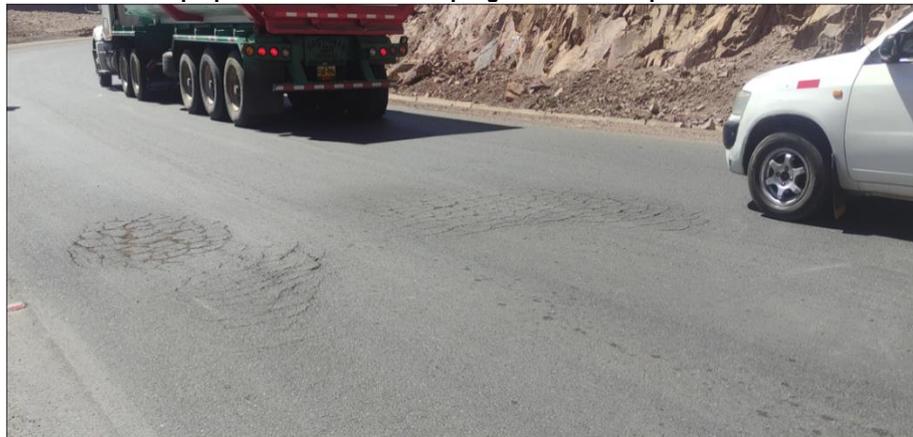
Respecto al Componente 01 Construcción de calzada, se advirtió que en la progresiva 2+500 aproximadamente, existen dos fallas en la superficie de rodadura del pavimento flexible de tipo piel de cocodrilo; también se observó en la progresiva 2+080 una falla por ahuellamiento en la superficie del pavimento flexible, como se muestra en la siguiente imagen:

Imagen n.º 17
Fallas tipo piel de cocodrilo en la progresiva 2+500 aproximadamente

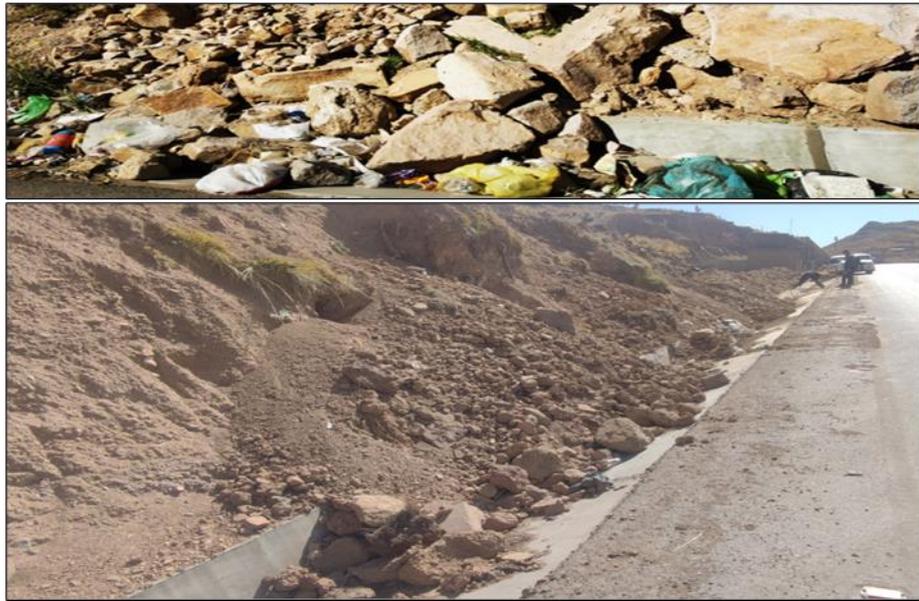
Respecto al Componente 03 Construcción de cunetas laterales, se advirtió la colmatación de las cunetas a lo largo de la vía con residuos sólidos y material que se desprende de los taludes, como se muestra en las siguientes imágenes:

Imágenes n.ºs 18 y 19
Cunetas colmatadas por residuos sólidos y material que se desprende y desliza de los taludes

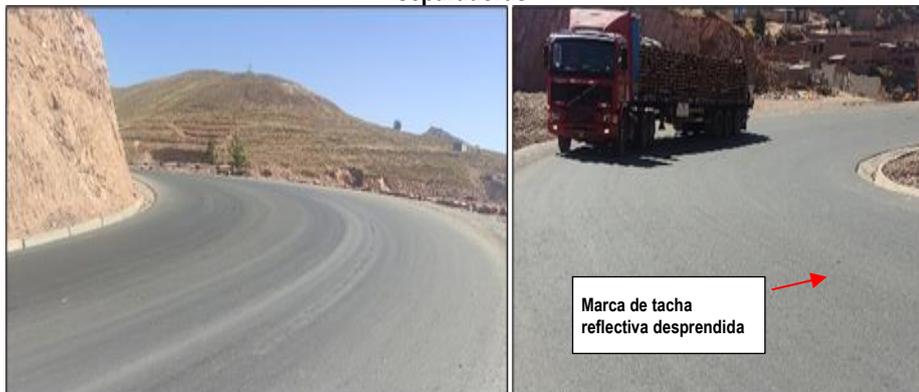
Respecto al Componente 06 Implementación de señalización vial, se verificó desgaste en las marcas sobre el pavimento (señalización horizontal), que en muchos sectores ya no es visible; asimismo, se advirtió el desprendimiento de las tachas reflectivas separadoras, hechos que generan un riesgo de ocurrencia de accidentes viales, como se muestra en las siguientes imágenes:

Imágenes n.ºs 20 y 21
Desgaste en las marcas sobre el pavimento y desprendimiento de tachas reflectivas separadoras

Como se advierte en las imágenes anteriores, las marcas sobre el pavimento no son visibles.

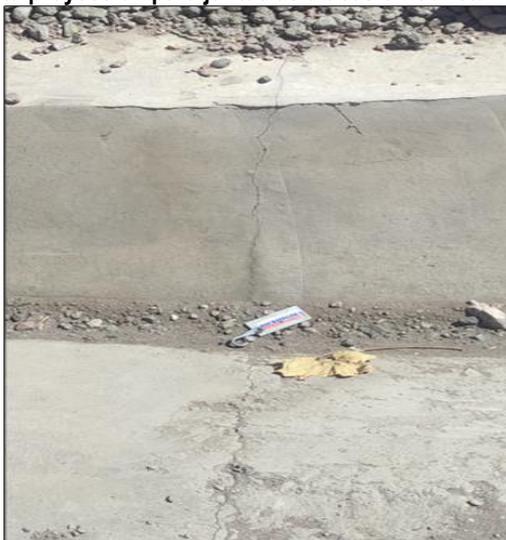
Cabe mencionar que, mediante Resolución Gerencial n.° 125-2022-MPSR-J/GEMU de 14 de marzo de 2022, se redujo la cantidad de la partida 03.03.01.03 Cuneta Tipo I: Junta Asfáltica 1" a 2,477.05 m; sobre el particular de la verificación física realizada a la Obra el 6 de julio de 2023⁸, se verificó que aproximadamente de la progresiva 2+220 a la 2+500; así como en la progresiva 3+660, no se dejaron espacios transversales en las Cunetas I para la ejecución de juntas asfálticas, lo cual generó fisuras transversales, como se muestra en la siguiente imagen:

Imagen n.° 22
Falta proyección para juntas asfálticas en Cuneta Tipo I

Sobre el particular, las fisuras existentes y las que se pueden generar más adelante pueden reducir la durabilidad y vida útil del concreto de la Cuneta Tipo I, ya que propician la posible infiltración de elementos externos perjudiciales, al no contar con juntas que ayuden a la expansión y contracción del concreto producto de los cambios de temperatura.

Los hechos expuestos vienen generando la presencia de fisuras afectando la vida útil de la Obra.

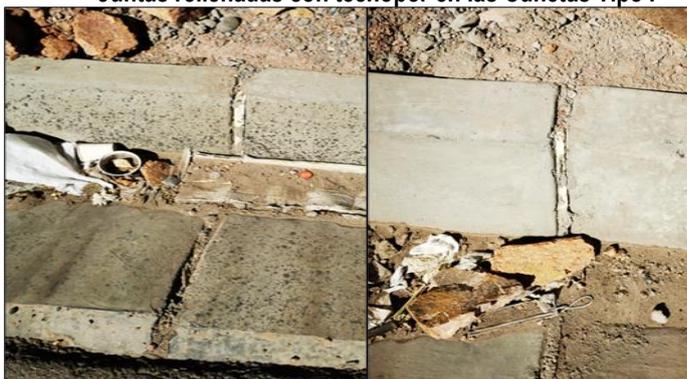
Como se advierte, se estableció el llenado de juntas de dilatación con asfalto RC-250 y arena; sin embargo, en la verificación física realizada a la Obra el 6 de julio de 2023⁹, se advirtió que las juntas de las Cunetas Tipo I ejecutadas aproximadamente en la progresiva 2+080 fueron rellenadas con tecnopor, como se muestra en las siguientes imágenes:

Imágenes n.ºs 23 y 24
Juntas rellenadas con tecnopor en las Cunetas Tipo I

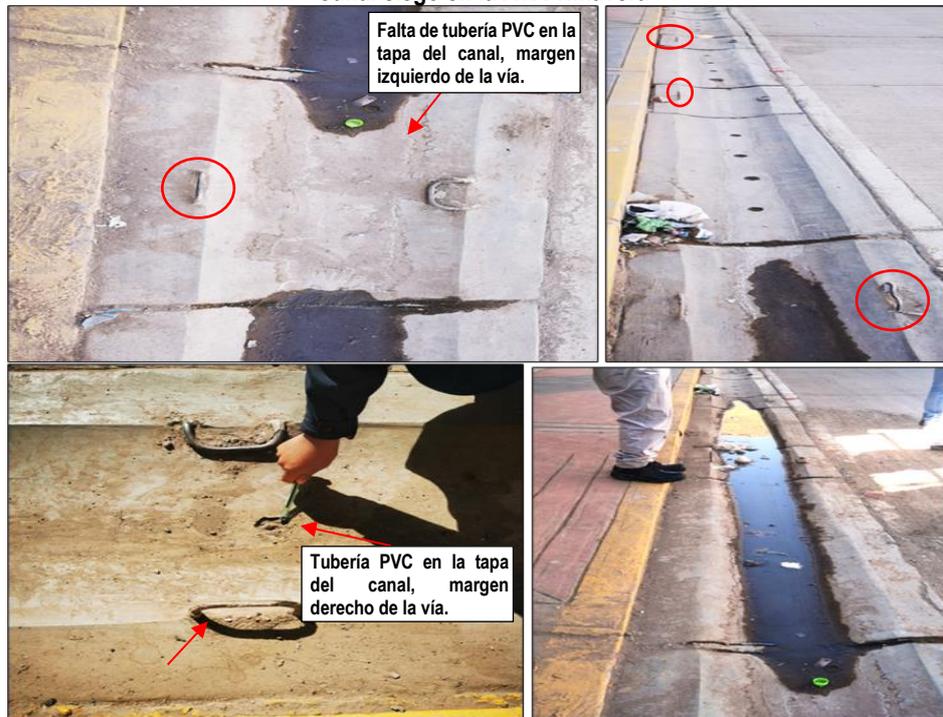
Como se observa en las imágenes anteriores, las tapas del canal ciego deben contar con 8 tuberías de PVC $\varnothing 2^{10}$, por las que se evacuarán las aguas hacia el interior del canal; asimismo, se advierte que las agarraderas (asas) de las tapas no sobresalen de la superficie de la tapa; sin embargo, en la verificación física realizada a la Obra el 6 de julio de 2023¹¹, se advirtió que las tapas del canal no cuentan con tuberías de PVC de 2” en el margen izquierdo de la vía y en el margen derecho cuentan con 1 tubería PVC de 2”; al respecto, se constató el empozamiento de agua en el margen izquierdo de la vía; asimismo, se observó que las agarraderas (asas) de las tapas sobresalen de la superficie terminada de las tapas, como se muestra en las siguientes imágenes:

Imágenes n.ºs 28, 29, 30 y 31
Canal ciego en la Av. Primavera

Las agarraderas (asas) de las tapas que sobresalen de la superficie terminada de las tapas, pueden ocasionar accidentes a los usuarios.

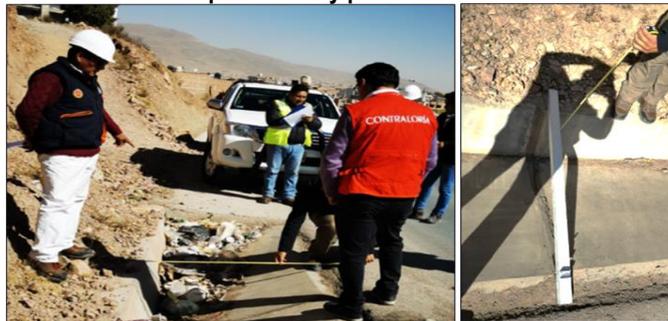
Sin embargo, de la verificación física realizada a la Obra el 6 de julio de 2023¹², se advirtió que las Cunetas Tipo I ejecutadas a lo largo de la vía tienen dimensiones de ancho superior total y profundidad física inferior a las establecidas en el expediente técnico de la Obra, vale decir, medidas menores a 1.21 y 0.53 m, respectivamente, según se detalla a continuación:

Imágenes n.ºs 34 y 35
Mediciones de ancho superior total y profundidad física en la Cuneta tipo I

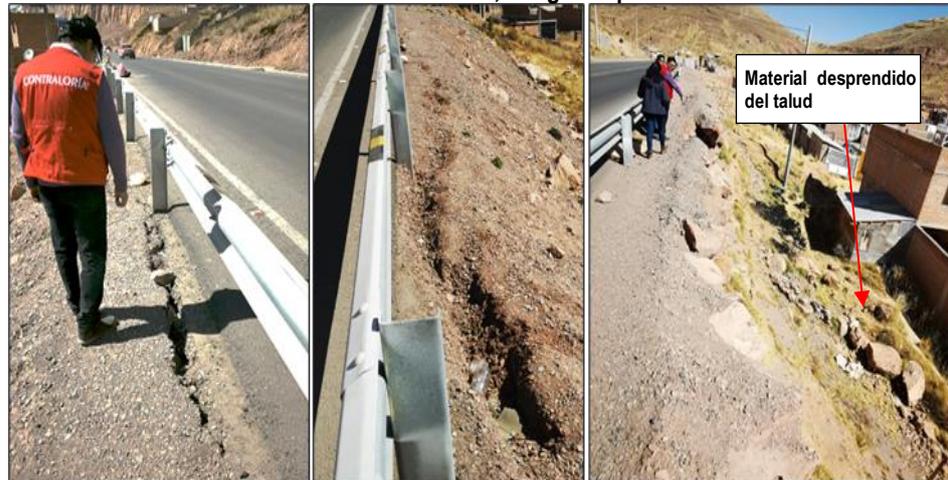
En la verificación física realizada a la Obra el 6 de julio de 2023, se advirtieron fallas en el talud de relleno y una fisura longitudinal en el pavimento, lo cual fue consignado en el Acta n.º 01-2023-MPSR-J/OCI-SCC-02 de la misma fecha¹⁵, mencionando lo siguiente: *"(...) Cabe precisar, que existen fallas en el talud de relleno en el margen izquierdo de la vía en las progresivas 1+820, 1+940 y 1+980; asimismo, se advirtió una fisura longitudinal en el margen izquierdo del pavimento, entre las progresivas 2+950 y 3+000 originada por presuntas fallas en el talud de relleno.(...)"*, conforme se puede apreciar en las siguientes imágenes:

Imágenes n.ºs 37, 38 y 39
Falla en los taludes de relleno, margen izquierdo de la vía

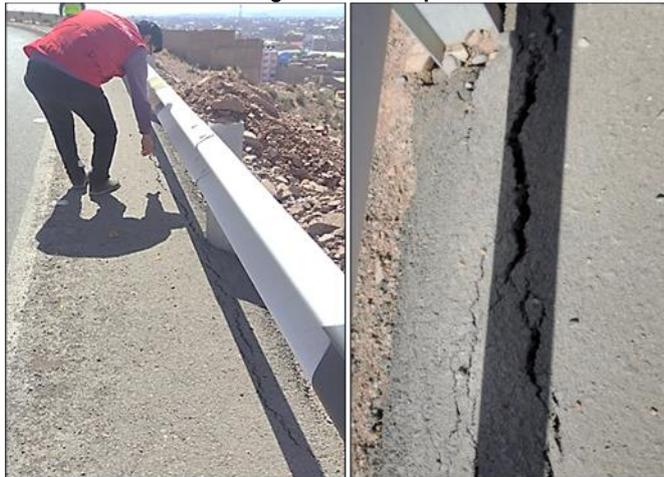
Imágenes n.ºs 40 y 41
Fisura longitudinal en el pavimento

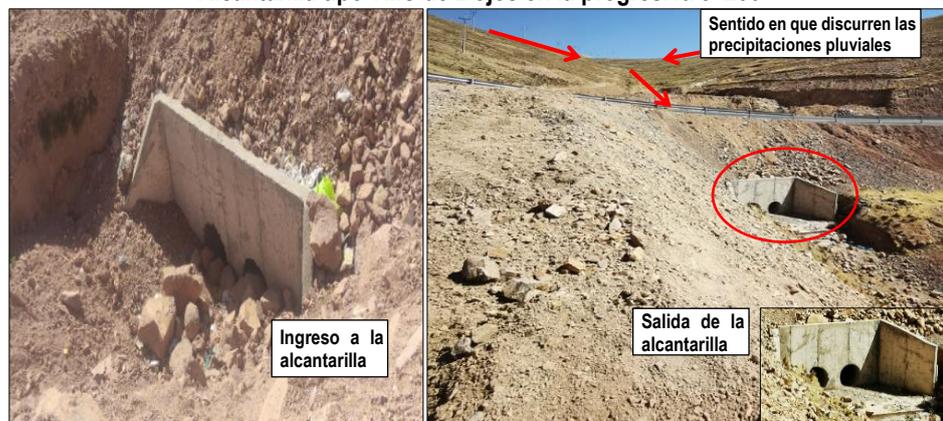
Sobre el particular, de la verificación física realizada a la Obra el 6 de julio de 2023¹⁹, se constató que, en la progresiva 3+200, lugar donde se tenía previsto la ejecución de un Pontón de 13.50 metros de longitud, se ejecutó una alcantarilla tipo TMC de 2 ojos, ambos de diámetro de 36" (0.91 metros), que no serían suficientes para evacuar el caudal de aguas pluviales que se originarían en el cauce, como se muestra en la siguiente imagen:

Imágenes n.ºs 43 y 44
Alcantarilla tipo TMC de 2 ojos en la progresiva 3+200

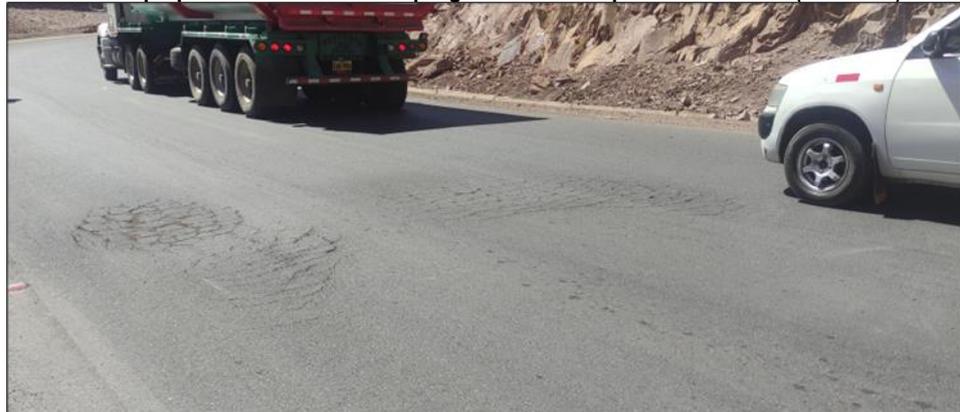
Imagen n.º 45

En ese sentido, el cambio de tecnología de pavimento rígido a pavimento flexible fue por una recomendación de los regidores de la Entidad y no por una causal de carácter técnico; sobre el particular, de la verificación física realizada a la Obra el 6 de julio de 2023²², se advirtió que el tramo IV se ejecutaron con pavimento flexible, presentan fallas como se muestra en la siguiente imagen:

Fallas tipo piel de cocodrilo en la progresiva 2+500 aproximadamente (Tramo IV)

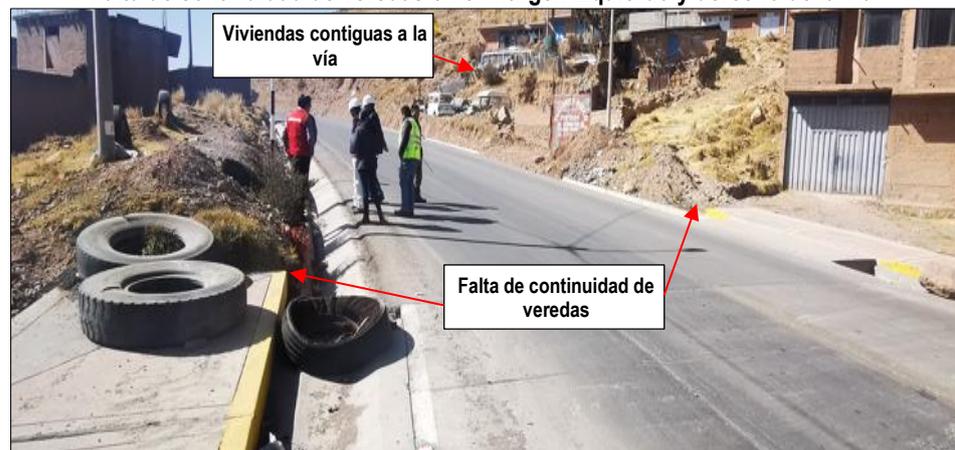
Imagen n.º 46

Falta de continuidad de veredas en el margen izquierdo y derecho de la vía

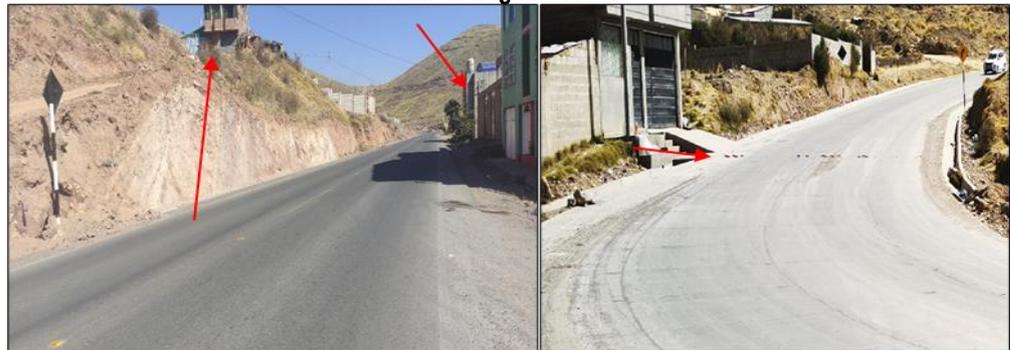
Cabe precisar que, de la mencionada verificación física, se advirtieron viviendas contiguas a la vía; por lo que, la falta de veredas podría ocasionar accidentes a los usuarios que transiten por la zona, lo señalado se muestra en las siguientes imágenes:

Imagen n.ºs 50 y 51
Viviendas contiguas a la vía
