**INFORME DE HITO DE CONTROL  
N° 025-2023-OCI/0471-SCC**

**EJECUCIÓN DE LA OBRA: “MEJORAMIENTO DEL SISTEMA  
DE DRENAJE PLUVIAL EN LA PARTE ALTA DEL SECTOR  
COLECTOR JR. PERÚ DEL DISTRITO DE TARAPOTO –  
PROVINCIA DE SAN MARTIN - DEPARTAMENTO DE SAN  
MARTIN”**

**HITO DE CONTROL N° 3 – EJECUCIÓN CONTRACTUAL**

**TARAPOTO, 7 DE AGOSTO DE 2023**

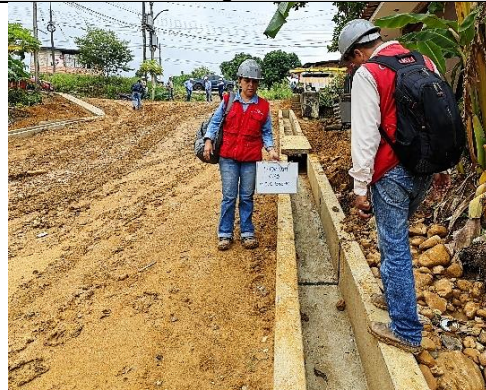
| Imagen n.º 3 | Imagen n.º 4 |
|---|---|
| <p>En la imagen se observa cuneta de concreto de 0.40 m. de ancho x 0.40 m. de alto, en el lado izquierdo de la vía.</p> | <p>En la imagen se observa cuneta de 0.40 m. de ancho x 0.40 m. de alto, la cual presenta sedimentación, antes de llegar a la esquina del Jr. Bolognesi.</p> |

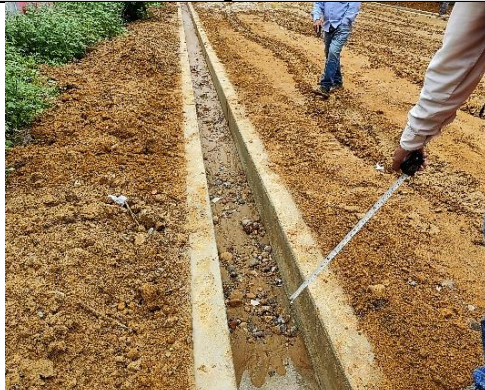
(…) *antes de llegar, a la esquina del Jr. Bolognesi, se observa sedimentación en el fondo de las cunetas (margen izquierda y derecha) por la pendiente mínima que tienen en estos puntos.* (Énfasis es agregado)

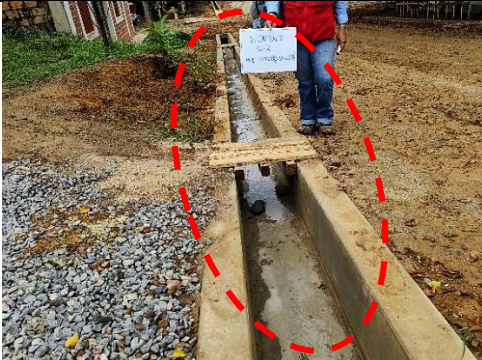
Se ha constatado cunetas de concreto rectangulares abiertas de 0.40 m. de ancho x 0.40 m. de alto, en ambas márgenes. Es de precisar que, **en la margen izquierda, se constató un paño (Largo = 4.50 m.) de cuneta de 0.40 m. de ancho con un alto variable de 0.35 a 0.37 m.** (Énfasis es agregado)

| Imagen n.º 5 | Imagen n.º 6 |
|---|---|
| Cuneta de 0.40 m. de ancho x 0.40 m. de alto en la margen derecha del Jr. Oriente - cuadra n.º 2. | En la margen izquierda, se constató un paño de cuneta (L=4.50 m.) de 0.40 m. de ancho, con altura variable de 0.35 a 0.37 m. |

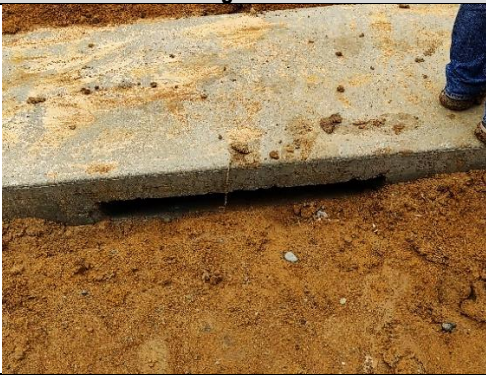
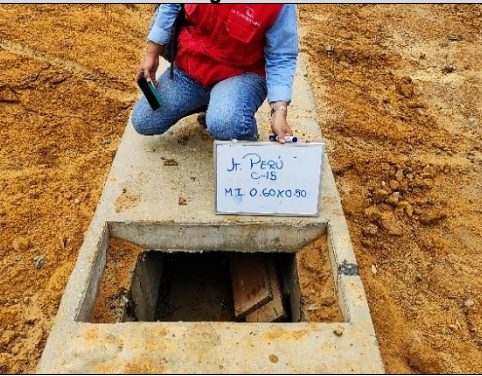
Se ha constatado la construcción de cunetas abiertas de concreto de 0.40 m. de ancho x 0.40 m. de alto, en el lado derecho de la vía. En el lado izquierdo, se evidencia cuneta tapada de concreto con las dimensiones de 0.60 m. de ancho x 0.50 m. de alto. Asimismo, las **entradas en la margen izquierda que sirven para el ingreso de las aguas pluviales de la calle, se encuentran colmatadas por el terreno natural removido en el proceso constructivo** que forma parte de la vía, **evidenciándose que no se está compactando a los costados del colector adecuadamente**, además de ello, **se están dejando las maderas del encofrado al interior de las cunetas tapadas.** (Énfasis y subrayado es agregado)

| Imagen n.º 9 | Imagen n.º 10 |
|---|---|
| Vista de cuneta techada de dimensiones interiores de 0.60 x 0.50 m. En las entradas en la margen izquierda que sirven para el ingreso de las aguas pluviales de la calle, se encuentran colmatadas por el terreno natural removido en el proceso constructivo que forma parte de la vía. | En la imagen se observa, que las maderas del encofrado están quedando dentro de la cuneta tapada. |

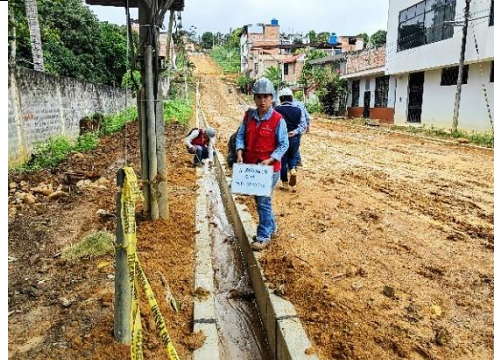
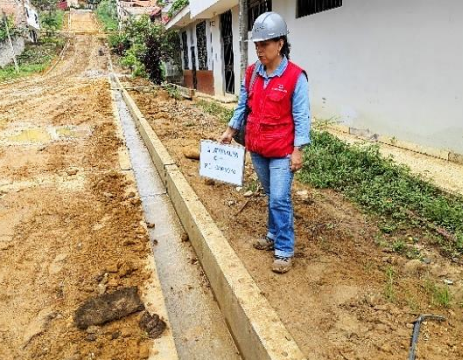
Se ha constatado la ejecución de cunetas abiertas de concreto de 0.40 m. de ancho x 0.40 m. de alto, en ambas márgenes de la vía; asimismo, se constata que **falta compactar en los empalmes con el Jr. Bolognesi, así como falta compactación a los lados de las cunetas;** además de ello, **las juntas asfálticas tienen una consistencia suave al tacto.** (Énfasis es agregado)

| Imagen n.º 13 | Imagen n.º 14 |
|---|---|
| En la imagen se muestra la cuneta abierta de la margen derecha de la vía con dimensiones de 0.40 m. de ancho y 0.40 m. de alto; asimismo, se evidencia la falta de compactación a los lados de la misma. | En la imagen se muestra la cuneta de la margen izquierda de la vía con dimensiones de 0.40 m. de ancho y 0.40 m. de alto; asimismo, se evidencia la falta de compactación a los lados de la misma. |

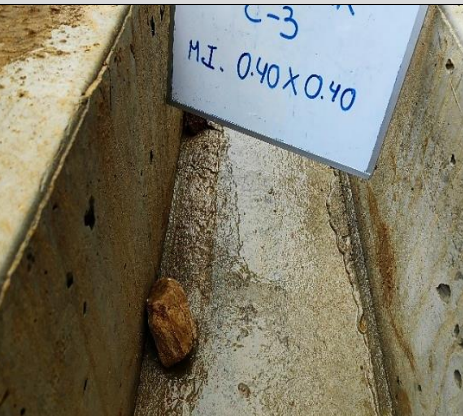
| Imagen n.º 23 | Imagen n.º 24 |
|---|---|
| En la imagen se muestra la margen derecha de la vía con cuneta abierta con una sección de 0.40 m. de ancho y 0.40 m. de alto. | En la imagen se muestra porosidades en el concreto en las caras laterales de muros de las cunetas. |

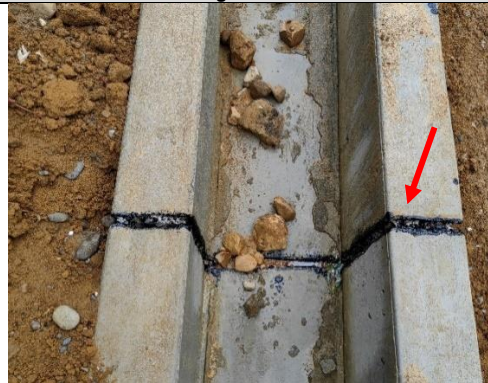
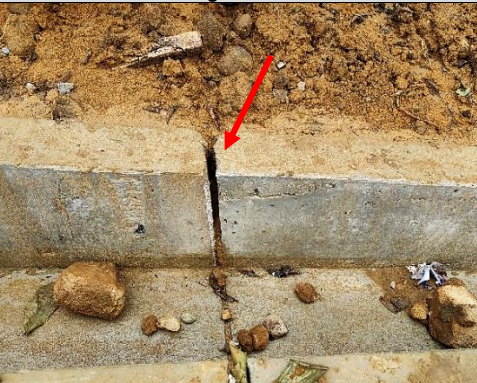
Se ha constatado cunetas abiertas en ambas márgenes con dimensiones de 0.40 m. de ancho x 0.40 m. de alto. Asimismo, **las juntas asfálticas que se han colocado se encuentran despegadas y en algunos tramos falta colocarlas; también, se observó porosidades en el concreto de muros de las cunetas, así como falta de compactación del terreno a ambos lados de las cunetas.** (...). (Énfasis es agregado)

| Imagen n.º 25 | Imagen n.º 26 |
|---|---|
| En la imagen se muestra junta asfáltica la cual se ha desprendido. | En la imagen se muestra que aún no se ha colocado la junta asfáltica. |

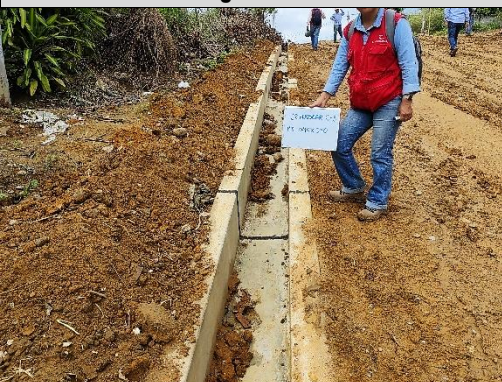
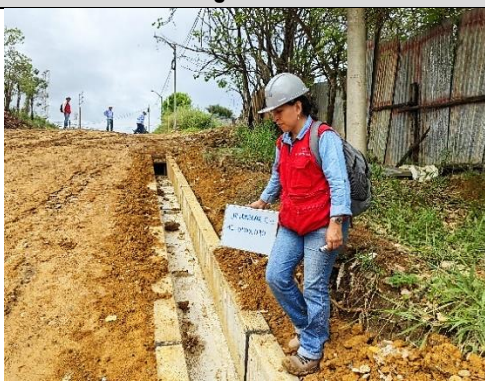
Se ha constatado cunetas abiertas en ambas márgenes con dimensiones de 0.40 m. de ancho y 0.40 m. de alto; **las juntas asfálticas tienen una consistencia suave**. Asimismo, **se observa la falta de compactación del terreno en ambos lados de las cunetas construidas**, como también, **se observa material excedente de las excavaciones apiladas a los costados de las cunetas**. (Énfasis es agregado)

| Imagen n.º 27 | Imagen n.º 28 |
|---|---|
| En la imagen se muestra cuneta abierta en la margen derecha con dimensiones de 0.40 m. de ancho x 0.40 m. de alto; asimismo, se observa la falta de compactación a los lados de la cuneta | En la imagen se muestra cuneta abierta en la margen izquierda con dimensiones de 0.40 m. de ancho x 0.40 m. de alto; asimismo, se observa la falta de compactación a los lados de la cuneta. |

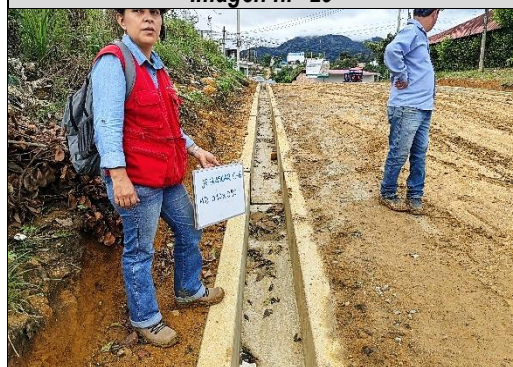
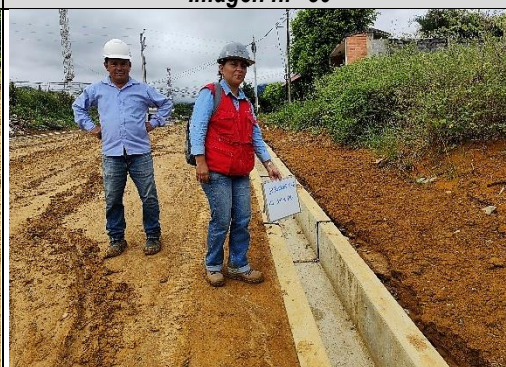
Se ha constatado cunetas abiertas en ambas márgenes con dimensiones de 0.40 m. de ancho y 0.40 m. de alto; **las juntas asfálticas tienen una consistencia suave**. Asimismo, **se observa la falta de compactación del terreno en ambos lados de las cunetas construidas**, como también, **se observa material excedente de las excavaciones apiladas a los costados de las cunetas**. (Énfasis es agregado)

| Imagen n.º 29 | Imagen n.º 30 |
|---|---|
| <p>En la imagen se muestra cuneta abierta en la margen derecha con dimensiones de 0.40 m. de ancho x 0.40 m. de alto; asimismo, se observa la falta de compactación a los lados de la cuneta.</p> | <p>En la imagen se muestra cuneta abierta en la margen izquierda con dimensiones de 0.40 m. de ancho x 0.40 m. de alto; asimismo, se observa la falta de compactación a los lados de la cuneta.</p> |

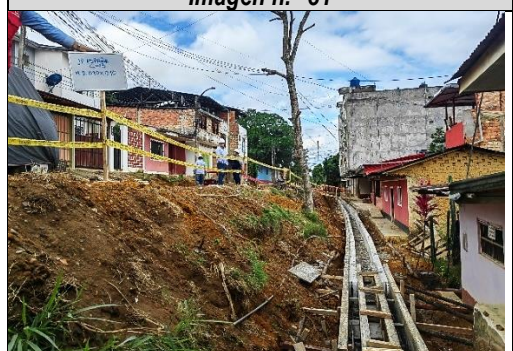
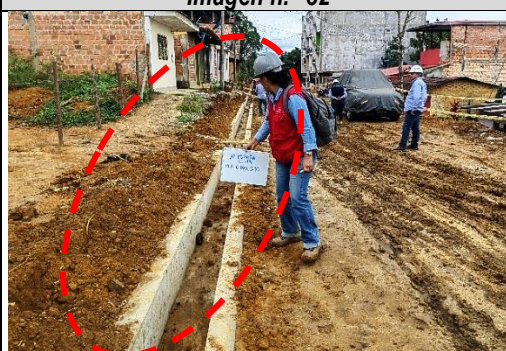
En ambas márgenes de la vía, se ha constado parte de la construcción de cunetas abiertas con dimensiones de 0.40 m. de ancho x 0.40 m. de alto. **En el lado izquierdo falta compactar el terreno de los costados de la cuneta. En la cuneta del lado derecho, se advierten porosidades del concreto.** (Énfasis es agregado)

| Imagen n.º 31 | Imagen n.º 32 |
|---|---|
| <p>En la imagen se muestra cuneta abierta en la margen derecha por debajo del nivel de la subrasante, con dimensiones de 0.40 m. de ancho x 0.40 m. de alto; asimismo, existe un tramo por vaciar concreto.</p> | <p>En la imagen se muestra cuneta abierta en la margen izquierda con dimensiones de 0.40 m. de ancho x 0.40 m. de alto; asimismo, se observa la falta de compactación a los lados de la cuneta.</p> |

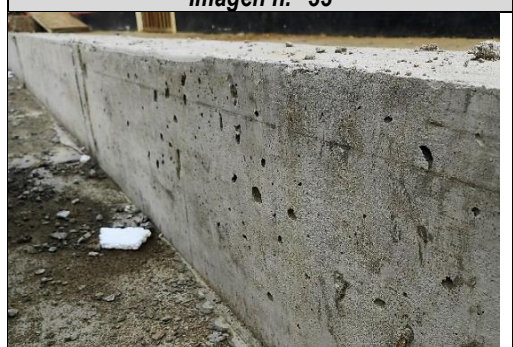
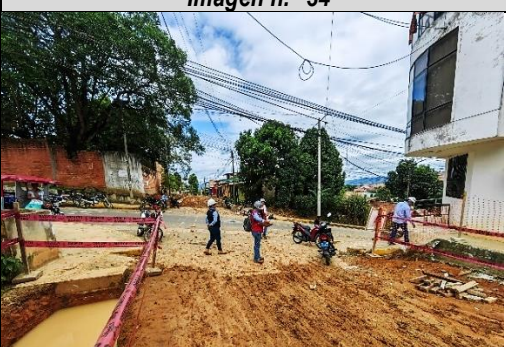
| Imagen n.º 33 | Imagen n.º 34 |
|---|---|
| <p>En la imagen se muestran cangrejas en las caras internas de los muros de la cuneta.</p> | <p>En la imagen se muestra acumulación de aguas pluviales en la esquina del Jr. España con el Jr. San Pedro, ya que falta la conexión de cuneta con alcantarilla.</p> |

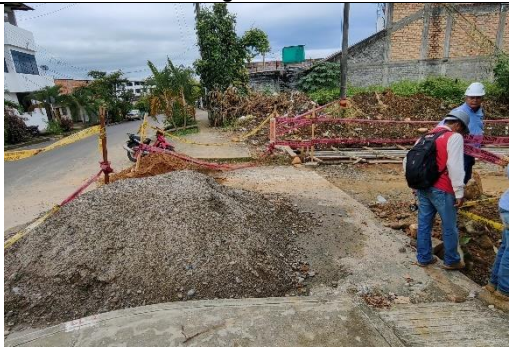
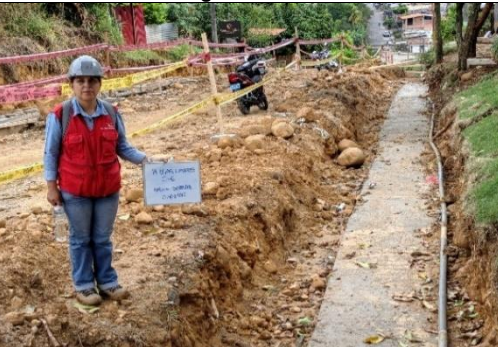
| Imagen n.º 40 | Imagen n.º 41 |
|---|---|
| En la imagen se observa material de hormigón, el cual refiere el Residente de Obra que es para usarlo en la preparación y posterior vaciado del solado de las cunetas y colector. | En la margen derecha del Jr. Elías Linares – cuadra n.º 6, se observa tubo de agua de 2" encima del solado. |

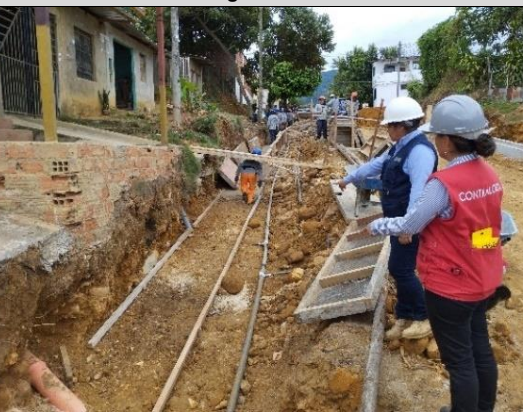
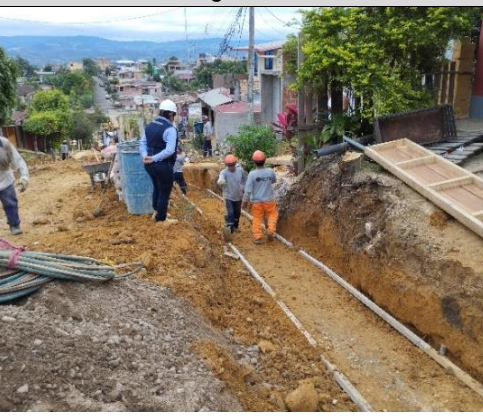
| Imagen n.º 51 | Imagen n.º 52 |
|---|---|
| En las imágenes se observa zona donde se va proceder a vaciar el solado $e=5 \text{ cm.}$ , sobre terreno natural que se ha refinado y nivelado manual. Se observa listón de madera de guía para vaciado de concreto de solado. | |

De lo antes indicado, se advierte que el Contratista viene ejecutando las partidas de **"Concreto f'c=100 Kg/cm2 para solados"**, utilizando como agregados el hormigón, y no material separado: arena gruesa más piedra chancada de 1/2" a 3/4", conforme los análisis de costos unitarios ofertados.

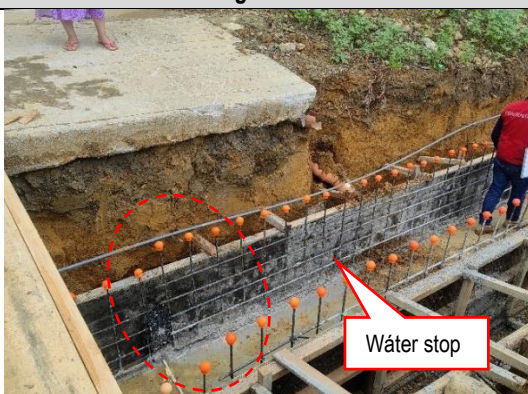
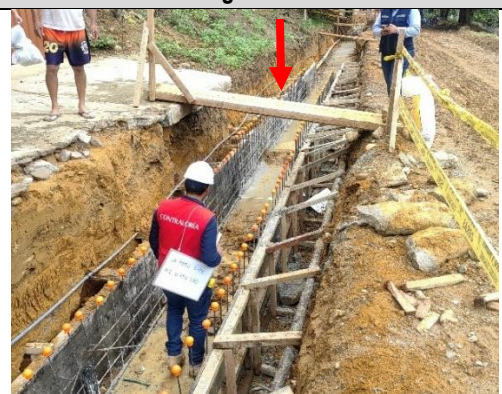
Se constató espesor del solado variable entre 5 y 7 cm. aproximadamente; asimismo, el wáter stop que servirá para impermeabilizar la arista del fondo del colector y los lados laterales de éste, se encuentra con restos de concreto. **Es de precisar que las excavaciones realizadas en este punto son de aproximadamente 1.80 a 2.00 m.**, sin embargo, se están instalando pases provisionales a las viviendas (para el desplazamiento de los pobladores a sus viviendas) con tablas o maderas, las cuales no se encuentran correctamente instaladas, asimismo la mayor parte de los pases no cuentan con barandas. En la margen derecha de la vía se tiene la construcción de cunetas con las dimensiones de 0.40 m. de ancho x 0.40 m. de largo. (Énfasis es agregado)

| Imagen n.º 21 | Imagen n.º 22 |
|---|---|
| En la imagen se muestra el wáter stop el cual se encuentra con restos de concreto. También se observa cambio de acero de 3/8” a 1/2” de mayor altura. | En la imagen se muestra uno de los pases provisionales en la zona, con tablas y maderas. |

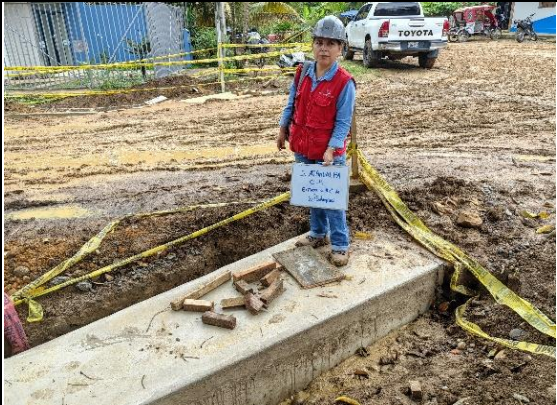
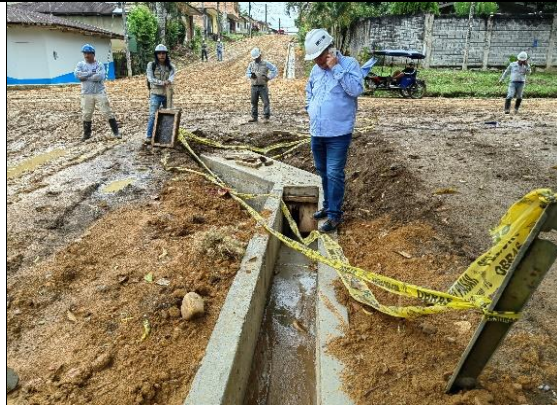
| <p>En la imagen se observa restos de maderas, clavos y las cintas de seguridad en el suelo, en la esquina de los jirones Atahualpa y Bolognesi.</p> | <p>En la imagen se observa restos de maderas, clavos y las cintas de seguridad en el suelo, en la esquina de los jirones Atahualpa y Bolognesi.</p> |

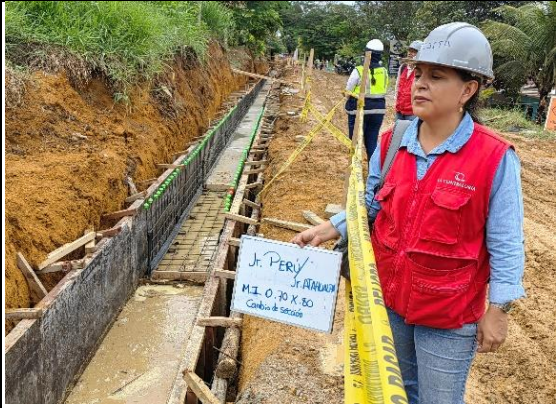
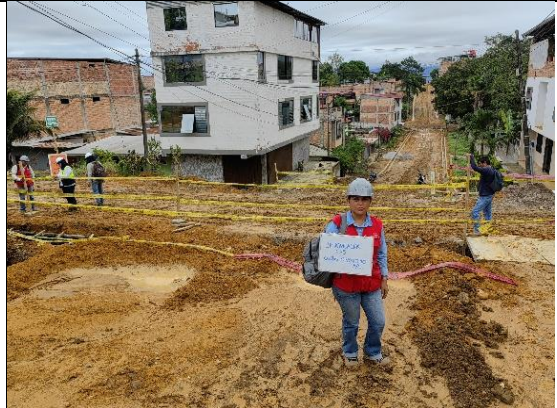
| <p>En la imagen se observa el colector Perú, con la cinta de seguridad desprendida</p> | <p>En la imagen se observa que las cintas de seguridad se encuentran en el suelo.</p> |

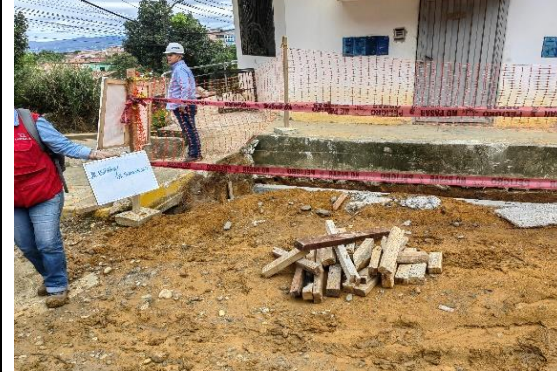
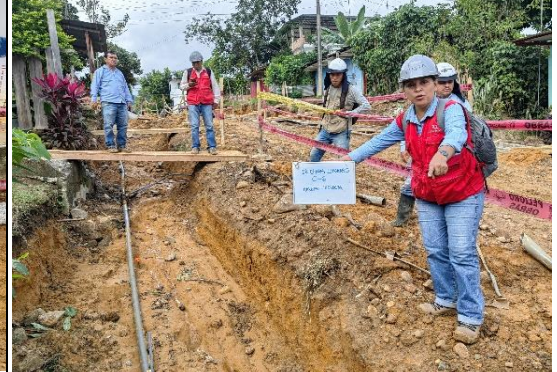
| <p>En la imagen se observa acopio de madera la cual se encuentra fuera de la zona de circulación con la cinta de seguridad</p> | <p>En la imagen se observa que los pases provisionales peatonales, son con maderas, que no tienen elementos de apoyo de manos para paso de las personas.</p> |
