**INFORME DE ORIENTACIÓN DE OFICIO
N° 0013-2023-OCI/0473-SOO**

**“FUNCIONAMIENTO – POST INVERSIÓN DE LA OBRA:
MEJORAMIENTO, AMPLIACIÓN DEL SISTEMA DE
ABASTECIMIENTO DE AGUA POTABLE, ALCANTARILLADO Y
PTAR EN LA LOCALIDAD DE CHALLAGUAYA, DISTRITO DE
TICACO, PROVINCIA DE TARATA, DEPARTAMENTO DE
TACNA”**

**PERÍODO DE EVALUACIÓN:
DEL 22 DE SETIEMBRE DE 2023 AL 28 DE SETIEMBRE DE 2023**

TARATA, 28 DE SETIEMBRE DE 2023

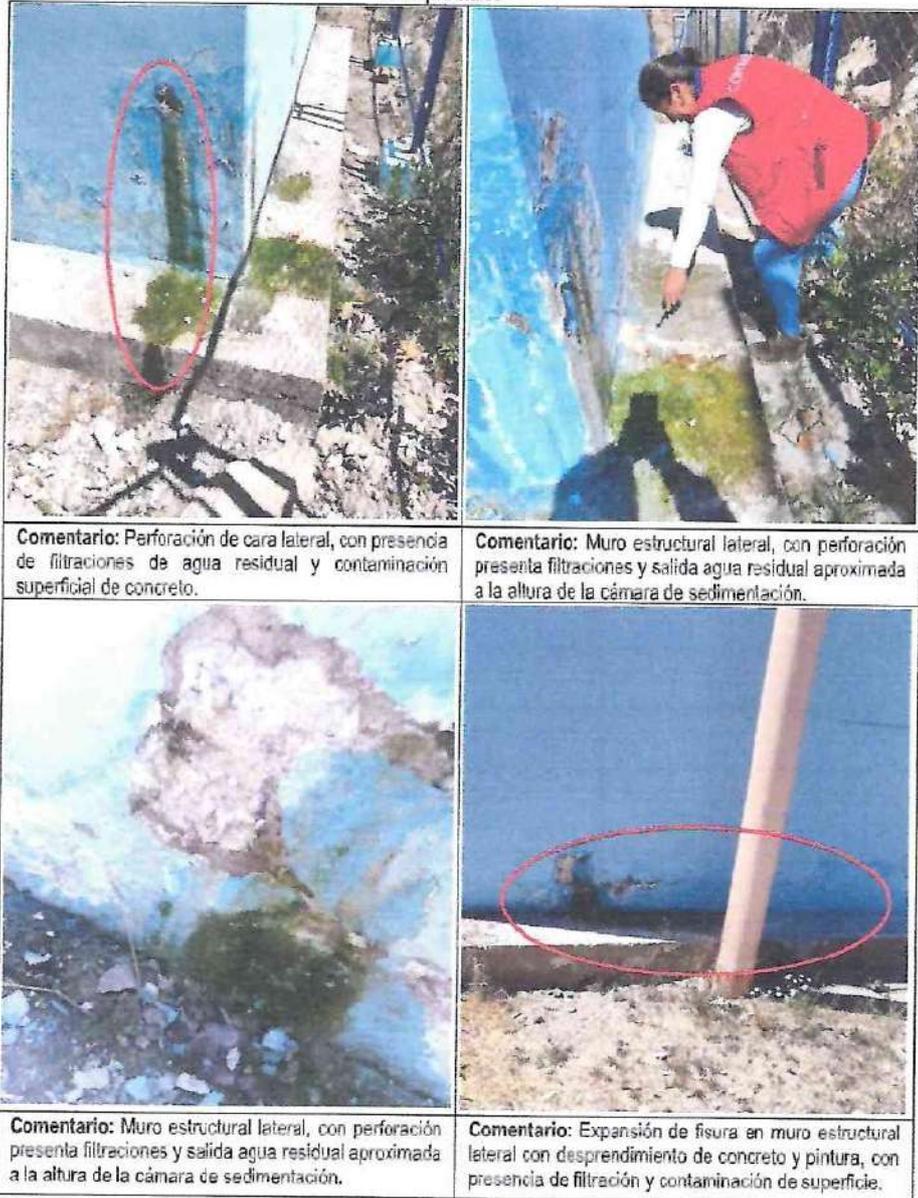
Panel fotográfico n.º 1
Tanque IMOF

Conforme se advierte en el panel fotográfico el tanque IMOF presenta fallas en los muros estructurales laterales, ocasionando filtraciones de agua residual, conllevando a un debilitamiento estructural vs. tiempo, dando indicios que a mayor tiempo transcurra la estructura se seguiría debilitando, congruentemente habrá mayor presencia de filtraciones; cabe resaltar que, las filtraciones existentes ocasionan contaminantes presentes en el agua residual, lo cual permitiría un constante filtrado en el suelo y concreto, agravando las consecuencias ambientales; con ello, afectaría el servicio eficiente respecto al funcionamiento del tanque IMOF.

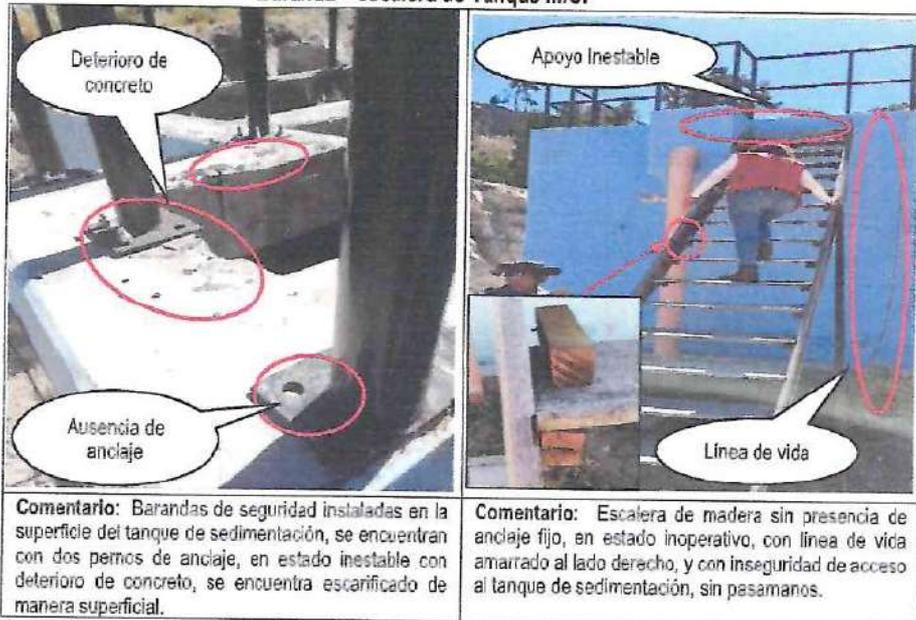
Panel fotográfico N° 2
Baranda – escalera de Tanque IMOF

Del mismo modo, el tanque IMOF presenta deficiencias en el anclaje de estructura metálica de las barandas, con presencia de deterioro y escarificado de concreto superficial; a su vez, la existencia de inoperatividad en la escalera de acceso, por el desprendimiento de los anclajes de peldaños fabricados de madera en forma rectangular, imposibilita el eficiente mantenimiento operativo, siendo así que la línea de vida ubicada al lado derecho de la escalera no cuenta con la seguridad y resguardo para su adecuado acceso; según se advierte a continuación:

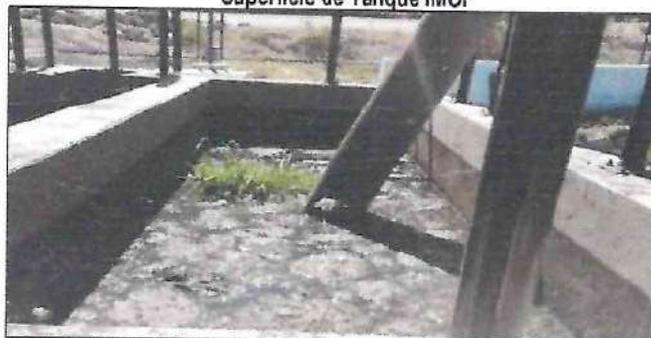
Panel fotográfico N° 3
Superficie de Tanque IMOF

Asimismo, el tanque IMOF se encuentra en su mayor parte colmatado con restos sólidos; es así que, la superficie del sistema del tanque, no se encuentra libre de objetos flotantes; en consecuencia, estos objetos pueden ocasionar obstrucciones del ingreso y salida del tanque y dañar los accesorios de las válvulas; así también, se evidenció que se encuentra en un estado deficiente; por lo cual, se podría sobrecargar de aguas residuales, tal como se muestra a continuación:

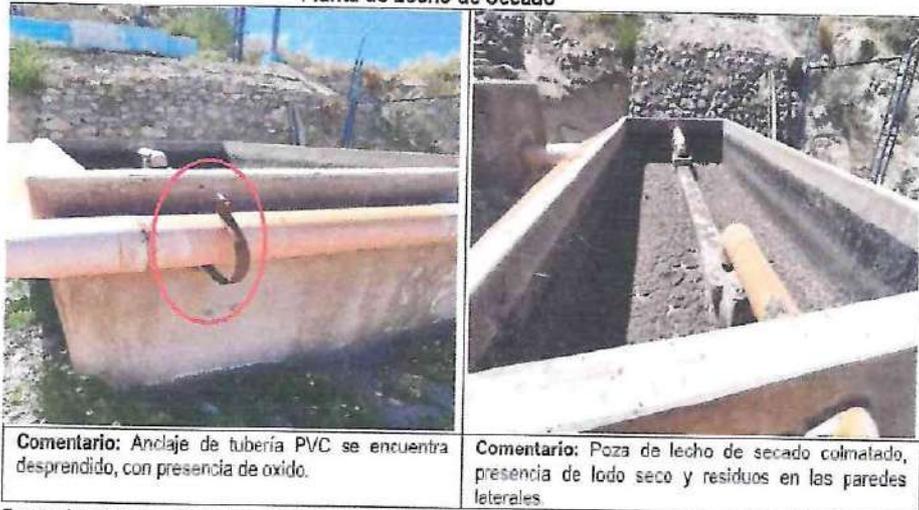
Panel fotográfico N° 4
Planta de Lecho de Secado

Por otro lado, respecto a la tubería pvc que rodea el lecho de secado, cuenta con anclaje de acero desprendido con presencia de corrosión, lo cual inestabiliza la tubería pvc; asimismo, se advirtió que el área de lecho de secado en su mayoría esta colmatado de residuos sólidos, en las paredes laterales debido a falta de operación y mantenimiento, estos hechos expuestos se muestran a continuación:

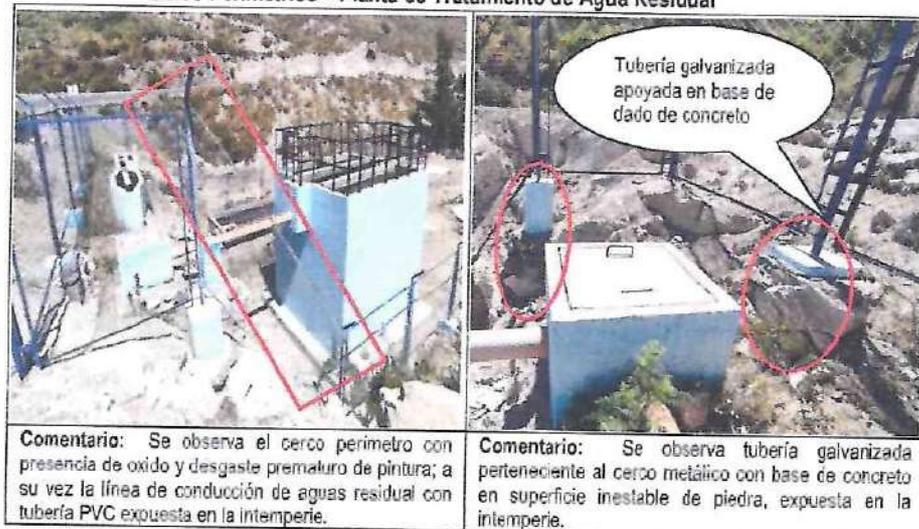
Panel fotográfico N° 5
Cerco Perimétrico – Planta de Tratamiento de Agua Residual

Respecto al cerco perimétrico de la PTAR que se encuentra ubicado alrededor de los diversos sectores de las zonas de intervención del proyecto, se advirtió que la malla de cerco inclinada a ambos lados presenta corrosión y desgaste de pintura prematuro; a su vez, la base para estabilizar el cerco en donde se apoya la tubería cuenta con una superficie inestable que consta de piedras apiladas sin algún resguardo y/o seguridad, lo cual ocasiona la inestabilidad de la parte superior del cerco ante un posible derrumbe y reduce su vida útil, conforme se muestra a continuación:
