**ÓRGANO DE CONTROL INSTITUCIONAL
DE LA MUNICIPALIDAD PROVINCIAL DE TUMBES**

INFORME DE HITO DE CONTROL
N° 035-2023-OCI/0475-SCC

**“OBRA: REHABILITACIÓN DEL COLECTOR PRINCIPAL DE
ALCANTARILLADO DE LA CALLE BOLIVAR, DISTRITO DE
TUMBES, PROVINCIA DE TUMBES, DEPARTAMENTO DE
TUMBES”**

HITO DE CONTROL N°07 – EJECUCIÓN DE OBRA

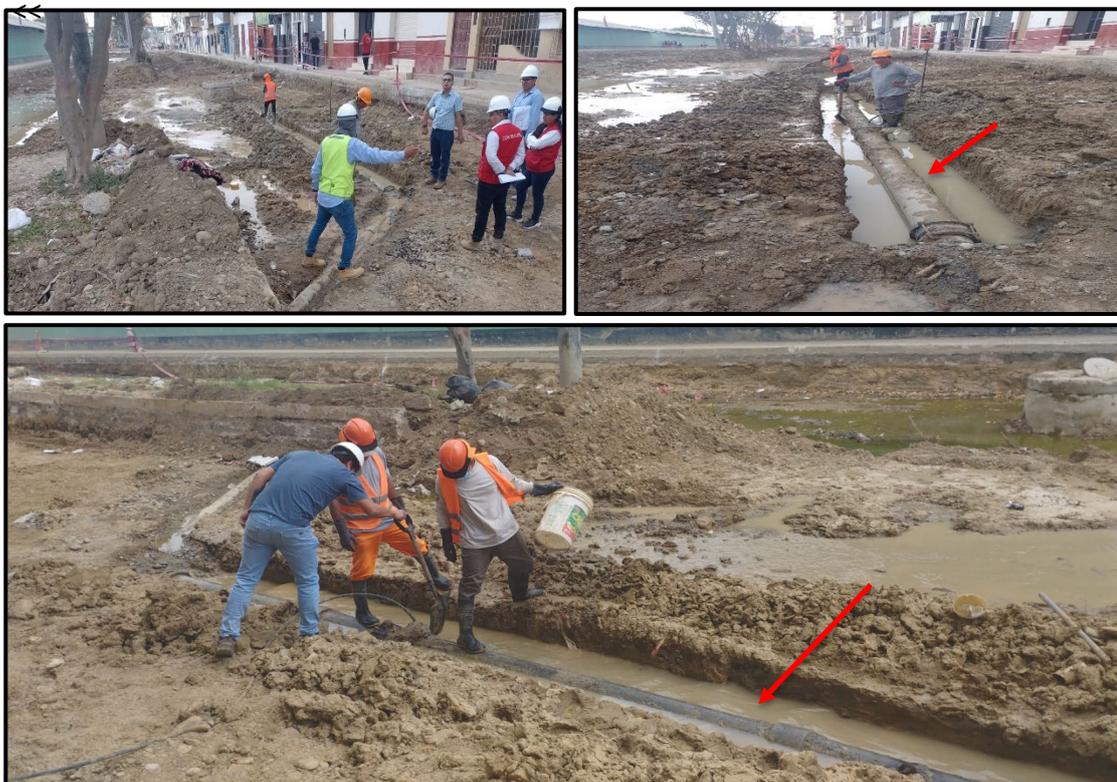
Imagen n.º4

Frente al cuartel fuerte Chamochoumi el en carril de Sur a Norte, justo por el BP-40 (donde inicia el cambio de trazo al otro carril), se evidenció un tramo de tubería de red para agua potable, aun contando con 14.50 metros lineales de tubería asbesto y además con un dado de concreto; empalmado con material PVC de 4" y cambiando de dirección al carril Norte a Sur, material no acorde tanto en su calidad, ubicado en la Av. Tumbes (Sur a Norte); entre la Calle Abad Puell y Calle Mayor Novoa (4ta Cuadra).

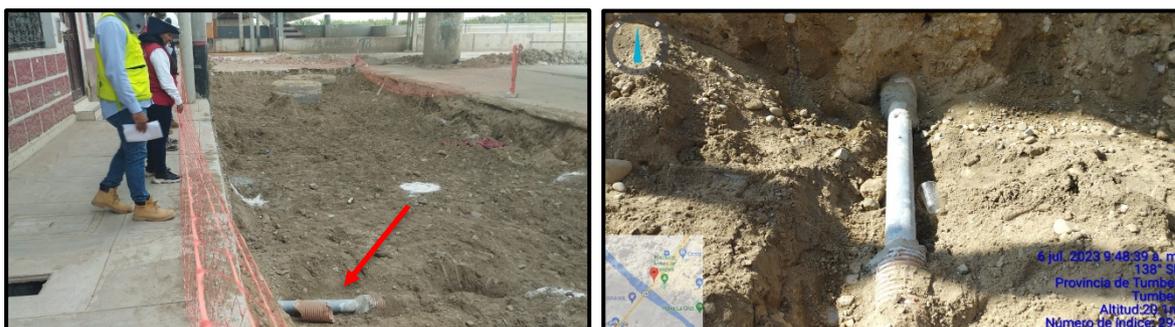
Imagen n.°5

Parchado de conexión domiciliar de desagüe, con material no acorde tanto en diámetro y calidad, propiedad afectada N°112 (ref. especialistas IIDC inmobiliaria), ubicado en la Av. Tumbes; entre la Calle Benavides y Calle Miguel Grau (1ra Cuadra)

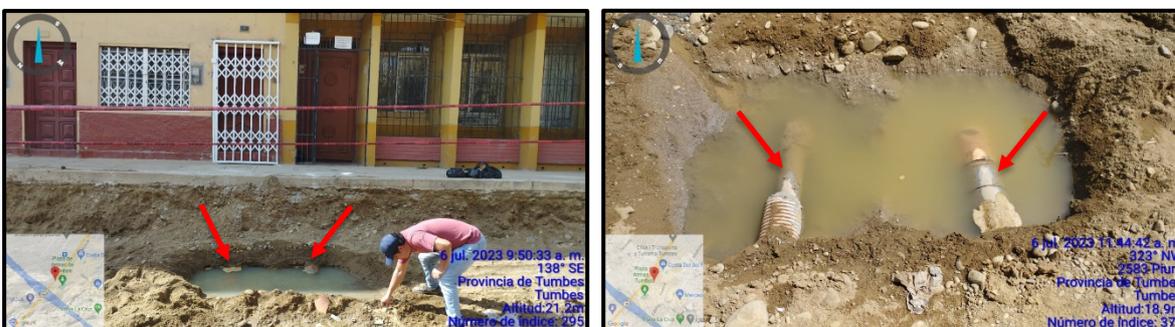
Imagen n.°6

Parchado de conexión domiciliar de desagüe, con material no acorde tanto en diámetro y calidad, propiedades afectadas N°138 y 140, ubicado en la Av. Tumbes; entre la Calle Benavides y Calle Miguel Grau (1ra Cuadra)

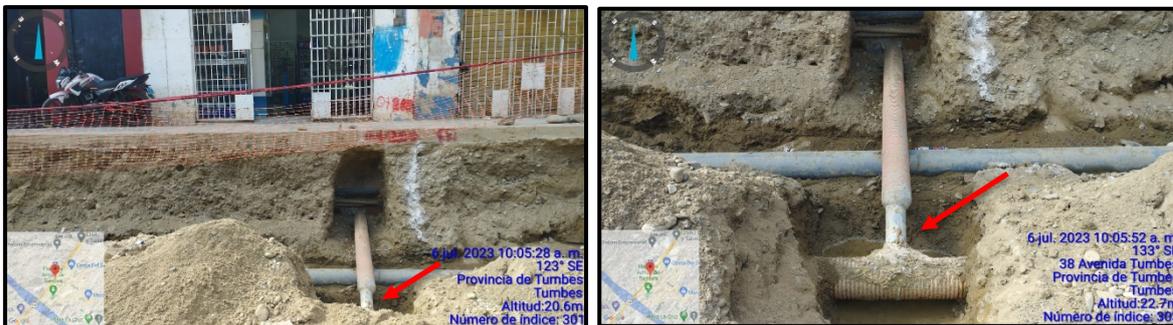
Imagen n.º7

Parchado de conexión domiciliar de desagüe, con material no acorde tanto en diámetro y calidad, propiedad afectada N°270 (ref. sex shop 69), ubicado en la Av. Tumbes; entre la Calle Miguel Grau y Calle Piura (2da Cuadra)

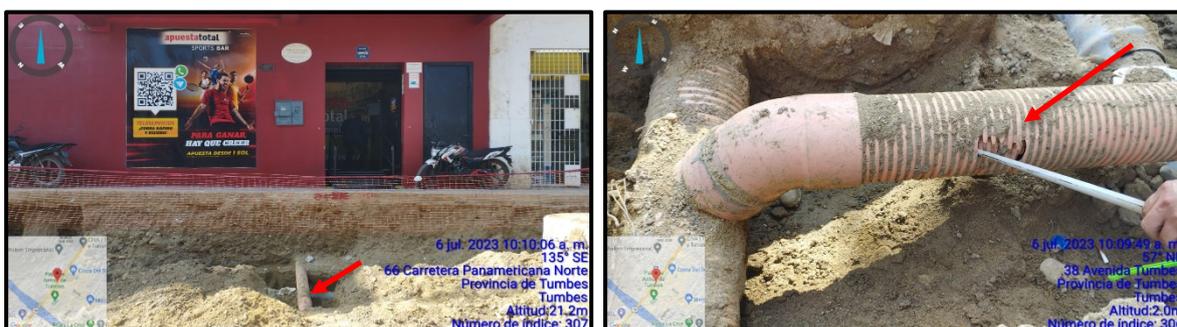
Imagen n.º8

Conexión domiciliar de desagüe sin ser reparada con el material acorde tanto en diámetro y calidad, propiedad afectada N°272 (ref. casino la cascada), ubicado en la Av. Tumbes; entre la Calle Miguel Grau y Calle Piura (2da Cuadra)

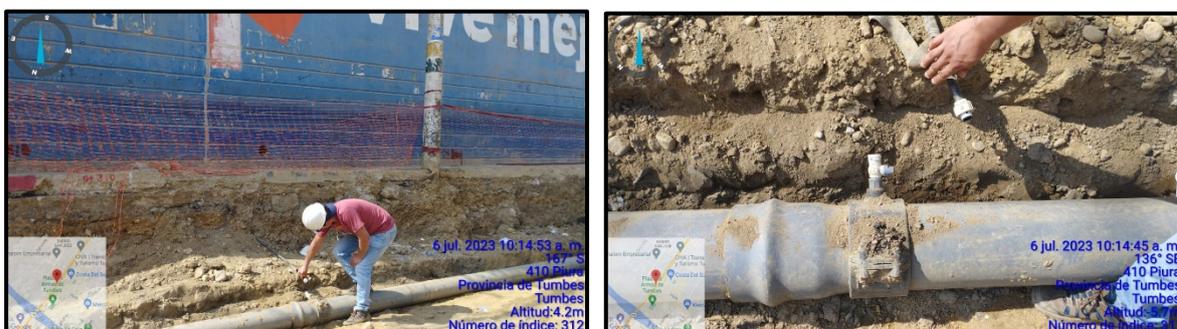
Imagen n.º9

Conexión domiciliar para agua potable no se encuentra conectada a la red matriz, (ref. ex cine), ubicado en la Av. Tumbes; entre la Calle Miguel Grau y Calle Piura (2da Cuadra)

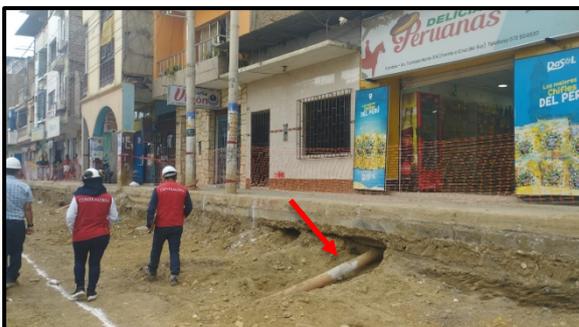
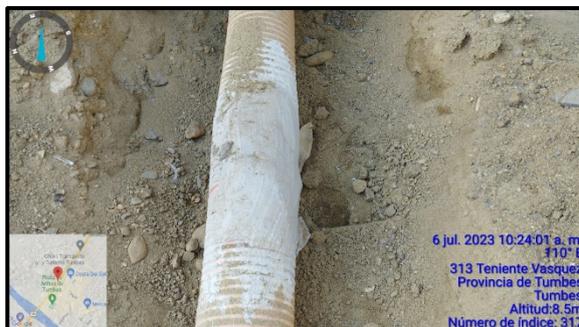
Imagen n.º10

Reparación de conexión domiciliar de desagüe, no garantiza la vida útil de la misma, propiedad afectada N°314 (ref. delicias peruanas), ubicado en la Av. Tumbes; entre la Calle Piura y Calle Abad Puell (3ra Cuadra)

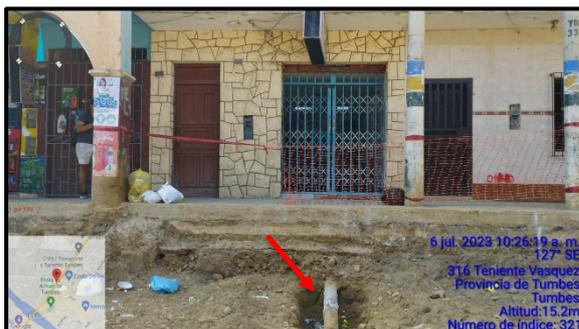
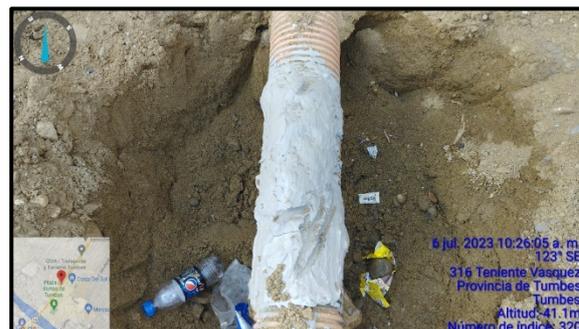
Imagen n.º11

Reparación de conexión domiciliar de desagüe, no garantiza la vida útil de la misma, propiedad afectada N°320 (ref. óptica maría visión), ubicado en la Av. Tumbes; entre la Calle Piura y Calle Abad Puell (3ra Cuadra)

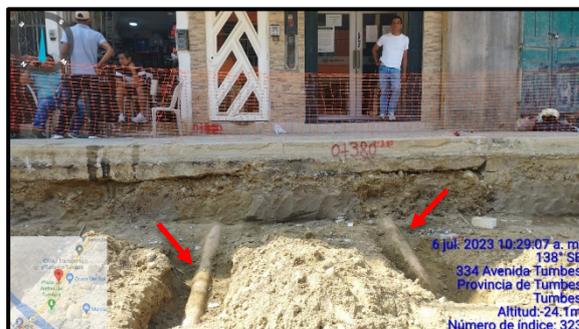
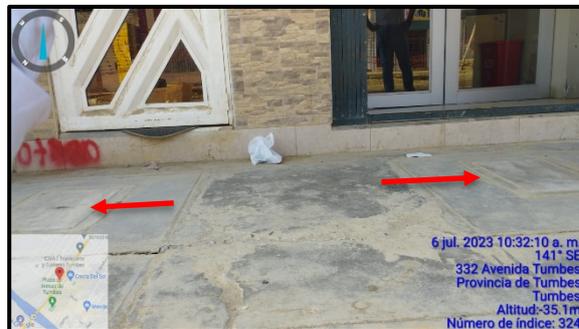
Imagen n.º12

Conexión domiciliar de desagüe sin ser reparada con el material acorde tanto en diámetro y calidad, propiedad afectada N°326 (ref. agro banco), esta propiedad cuenta con dos conexiones, ubicado en la Av. Tumbes; entre la Calle Piura y Calle Abad Puell (3ra Cuadra)

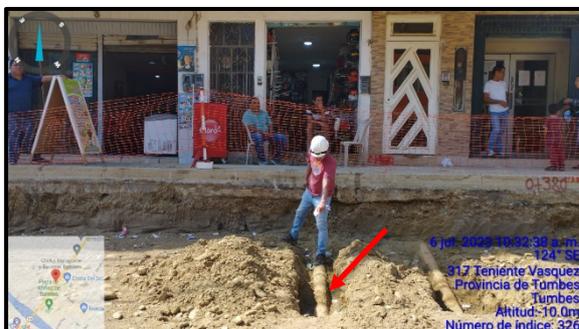
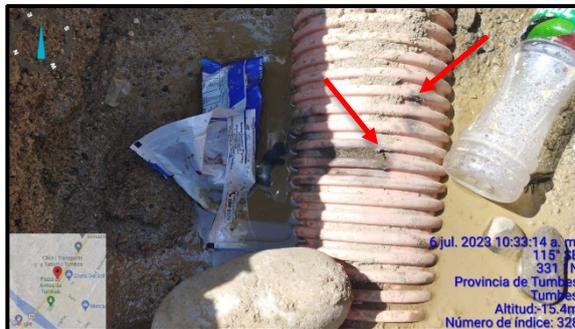
Imagen n.º13

Conexión domiciliar de desagüe sin ser reparada, propiedad afectada N°328 (ref. la casa del repuesto de Piero), ubicado en la Av. Tumbes; entre la Calle Piura y Calle Abad Puell (3ra Cuadra)

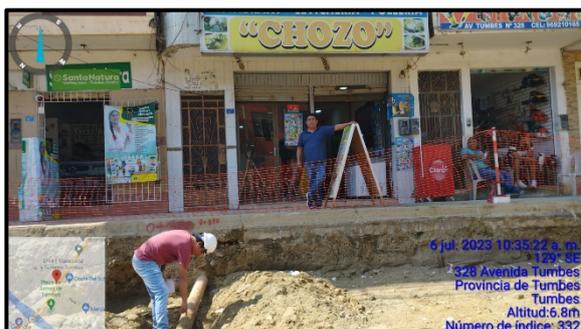
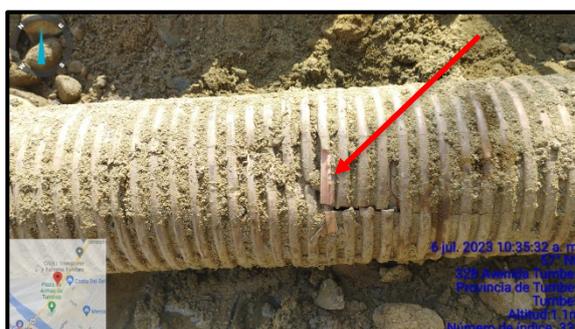
Imagen n.º14

Conexión domiciliar de desagüe sin ser reparada, propiedad afectada N°332 (ref. restaurant chozo), ubicado en la Av. Tumbes; entre la Calle Piura y Calle Abad Puell (3ra Cuadra)

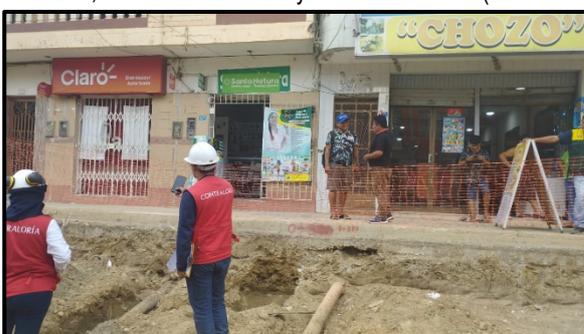
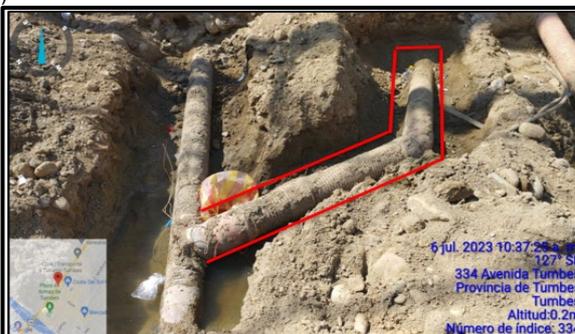
Imagen n.º17

Conexión domiciliar de desagüe sin ser reparada, además cuenta con otra conexión en "Y" la cual se encuentra clausurada con diablo fuerte que sirve como tapón, propiedad afectada N°334 (ref. santa natura), ubicado en la Av. Tumbes; entre la Calle Piura y Calle Abad Puell (3ra Cuadra)

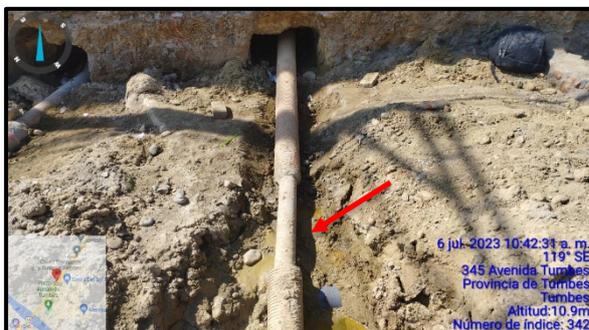
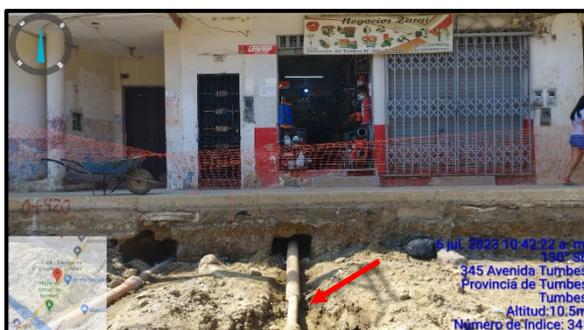
Imagen n.º18

Parchado de conexión domiciliar de desagüe, con material no acorde tanto en diámetro y calidad, propiedad afectada N°342 (ref. negocios zarai), ubicado en la Av. Tumbes; entre la Calle Piura y Calle Abad Puell (3ra Cuadra)

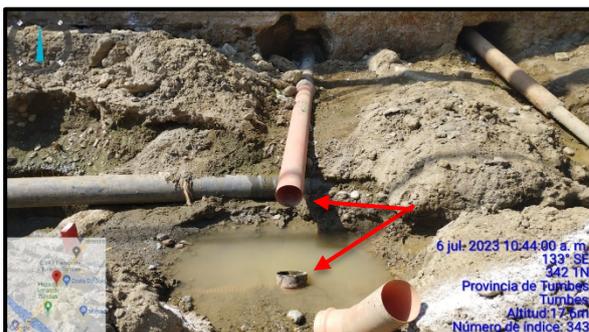
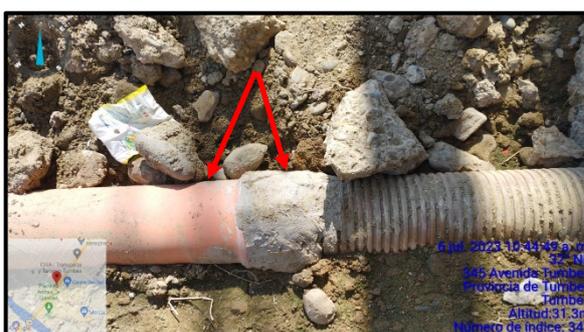
Imagen n.º18

Conexión domiciliar de desagüe sin ser reparada con el material acorde en la calidad, propiedad afectada N°344 (ref. 2do nivel aires de negocios zarai), ubicado en la Av. Tumbes; entre la Calle Piura y Calle Abad Puell (3ra Cuadra)

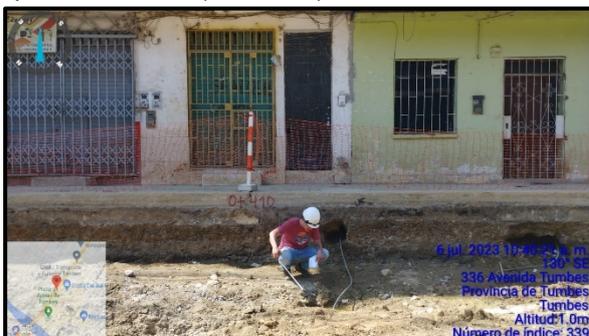
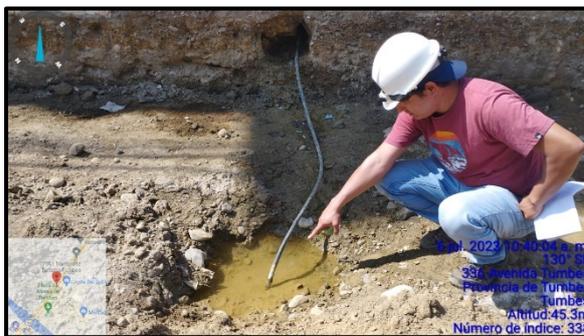
Imagen n.º19

Conexión domiciliar para agua potable; no contaría con una buena reparación razón por la cual el empozamiento de agua seria constante, propiedad afectada N°342 (ref. casa que se alquila), ubicado en la Av. Tumbes; entre la Calle Piura y Calle Abad Puell (3ra Cuadra)

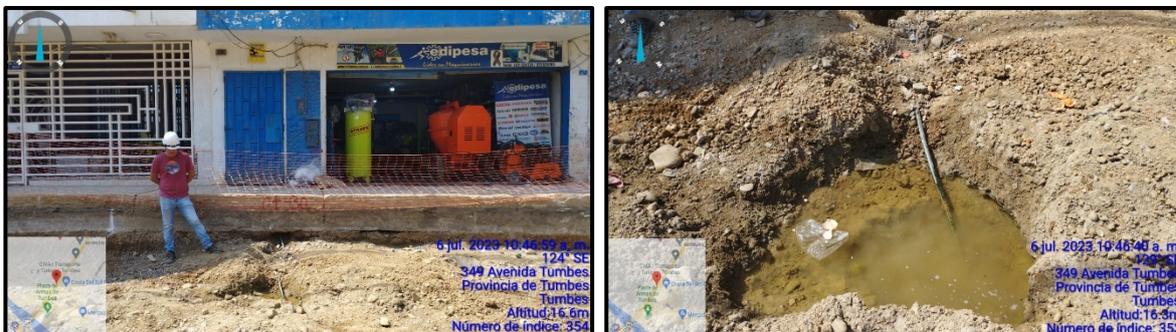
Imagen n.º20

Conexión domiciliaria para agua potable; no contaría con una buena reparación razón por la cual el empozamiento de agua sería constante, propiedad afectada N°352 (ref. Edipesa), ubicado en la Av. Tumbes; entre la Calle Piura y Calle Abad Puell (3ra Cuadra)

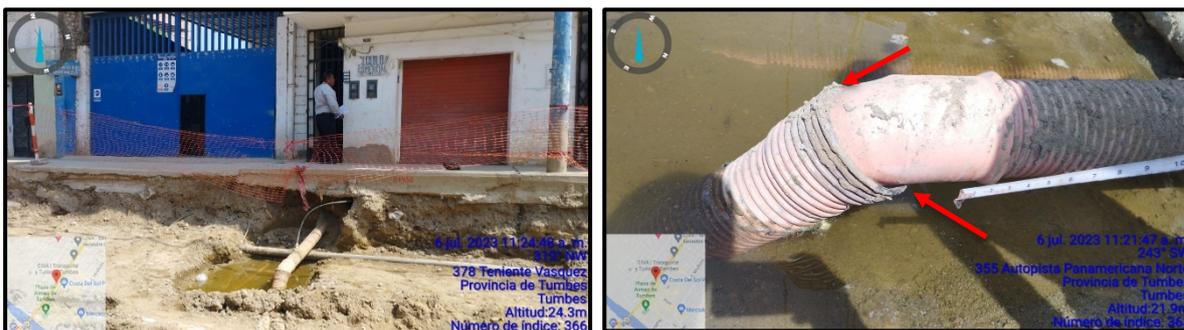
Imagen n.º21

Conexión domiciliaria de desagüe, con mala reparación en el empalme, propiedad afectada N°363 (ref. costado del terminal zorritos, tumbes y viceversa), ubicado en la Av. Tumbes (carril Norte a Sur) entre la Calle Piura y Calle Abad Puell (3ra Cuadra)

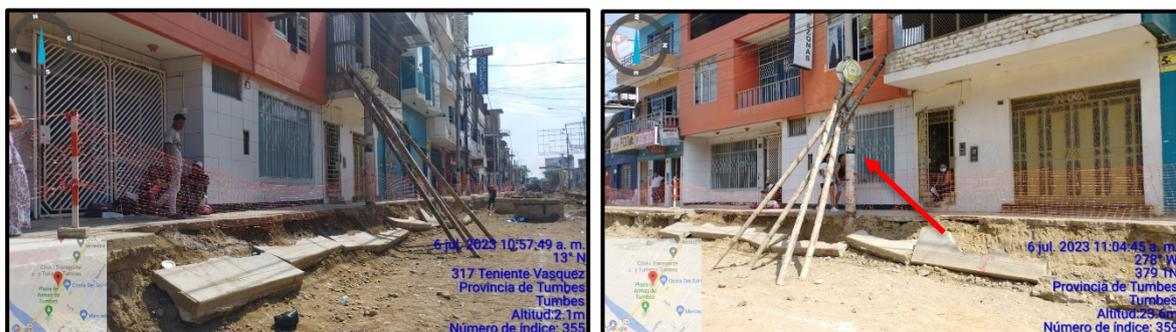
Imagen n.º22

Caída de vereda (de 18.77 metros de largo x 0.50 metros de ancho aprox.), producto del movimiento de tierras y socavación de la cama de material granular, reduciendo el pase peatonal, siendo la propiedad afectada N°331 y parte del palacio cervecero, ubicado en la Av. Tumbes (carril Norte a Sur) entre la Calle Piura y Calle Abad Puell (3ra Cuadra)

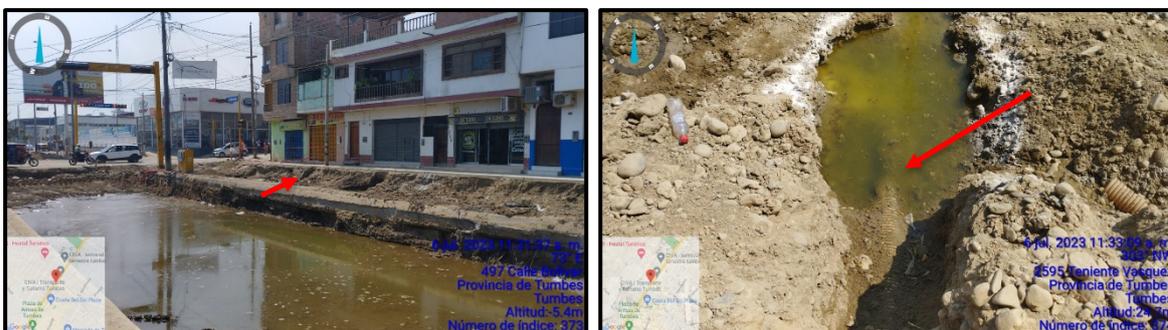
Imagen n.º23

Parchado de conexión domiciliar de desagüe, con material no acorde tanto en diámetro y calidad, propiedad afectada N°446 (ref. pollería che´ victor´s), ubicado en la Av. Tumbes (Sur a Norte); entre la Calle Abad Puell y Calle Mayor Novoa (4ta Cuadra)
