**INFORME DE HITO DE CONTROL
N° 015-2023-OCI/0661-SCC**

**“MEJORAMIENTO DE LAS CARRETERAS
DE PRO REGIÓN PUNO, POR NIVELES DE SERVICIO:
PAQUETES 01 AL 04”**

**HITO DE CONTROL N° 06 – ACTIVIDADES DEL PROGRAMA
DE GESTIÓN VIAL DEL CORREDOR VIAL PRO REGIÓN
PUNO - PAQUETE 04**

**PERÍODO DE EVALUACIÓN DEL HITO DE CONTROL:
DEL 26 DE ABRIL DE 2023 AL 10 DE MAYO DE 2023**

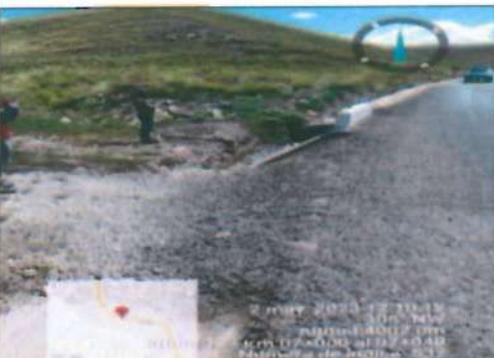
Fotografía 25: En el km 07+000 al km 07+040, se verificó cunetas del lado derecho sin continuidad hacia el cabezal de alcantarilla en una longitud de 9.00m aproximados, la misma que se encuentra en terreno natural y colmatada, lo que ha originado debilitamiento y falla de plataforma.

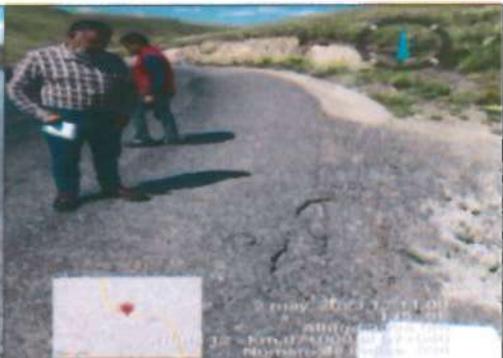
Fotografía 26: En el km 07+000 al km 07+040, se verificó socavación de plataforma debido a que las cunetas del lado derecho no tienen continuidad hacia el cabezal de alcantarilla, asimismo, éstas se encuentra en terreno natural y colmatadas, lo que ha originado debilitamiento y falla en la plataforma.

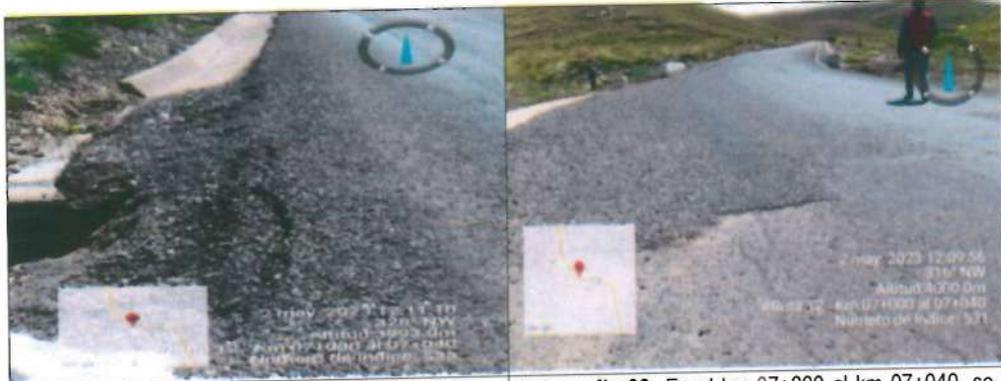
Fotografía 27: En el km 07+000 al km 07+040, se verificó cunetas del lado derecho sin continuidad hacia el cabezal de alcantarilla en una longitud de 9.00m aproximados, la misma que se encuentra en terreno natural y colmatada, lo que ha originado debilitamiento y falla de plataforma.

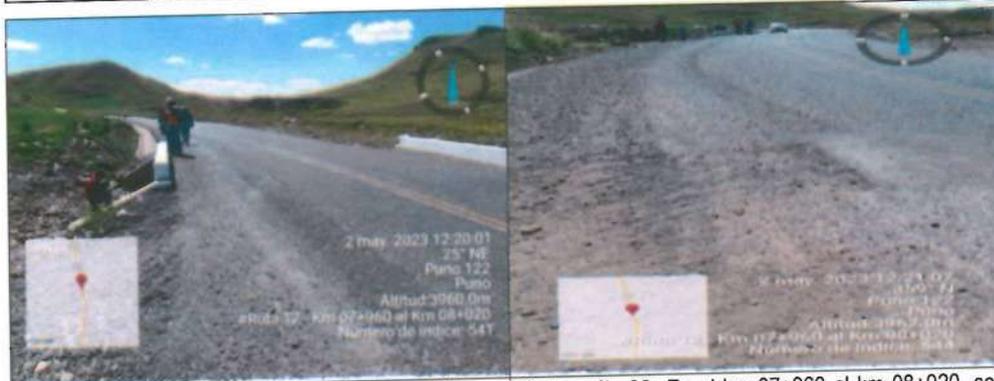
Fotografía 29: En el km 07+960 al km 08+020, se verificó cunetas del lado derecho sin continuidad hacia el cabezal de alcantarilla en una longitud de 9.00m aproximados, la misma que se encuentra en terreno natural y colmatada.

Fotografía 30: En el km 07+960 al km 08+020, se verificó cunetas fallas tipo peladura, ahuellamiento, desprendimiento y desprendimiento de bordes, condiciones que podrían perjudicar el nivel de servicio en la mencionada ruta.

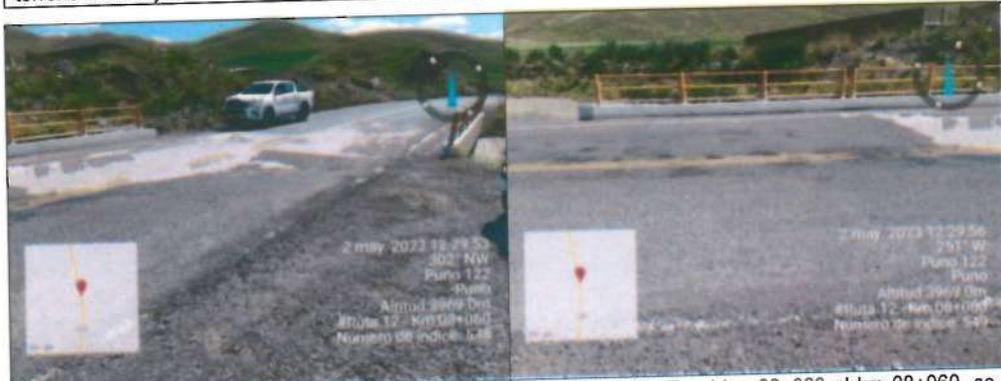
Fotografía 31: En el km 08+020 al km 08+060, se verificó cunetas fallas tipo peladura, ahuellamiento, desprendimiento y desprendimiento de bordes, condiciones que podrían perjudicar el nivel de servicio en la mencionada ruta.

Fotografía 32: En el km 08+020 al km 08+060, se verificó cunetas fallas tipo peladura, ahuellamiento, desprendimiento y desprendimiento de bordes, condiciones que podrían perjudicar el nivel de servicio en la mencionada ruta.

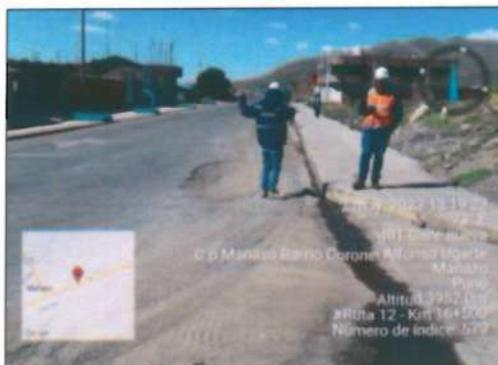
2. En el Tramo 2, la comisión de control, pudo verificar fallas estructurales del pavimento y hundimientos de la superficie de rodadura a la altura de las progresivas 16+500 y 26+000 respectivamente, conforme se visualiza en las siguientes imágenes:

Fotografía 37: En el km 16+500, se verificó falla estructural del pavimento y hundimiento que se ve reflejado en la superficie de rodadura, dicha situación perjudica el nivel de servicio de la vía.

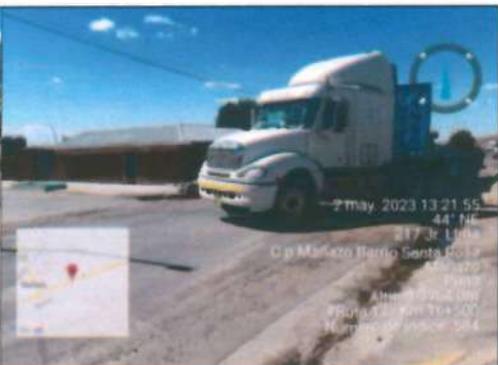
Fotografía 38: En el km 16+500, se verificó camiones de carga pesada que transitan por dicha zona, los mismos que estarían originando la falla estructural del pavimento y hundimiento que se ve reflejado en la superficie de rodadura.

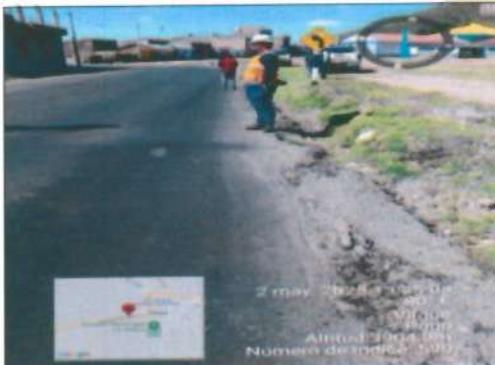
Fotografía 39: Verificación de falla estructural en el pavimento generando hundimiento de la superficie de rodadura a la altura del km 25+940.

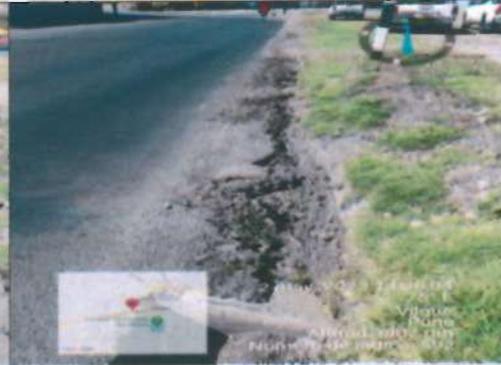
Fotografía 40: Verificación de falla estructural en el pavimento generando hundimiento de la superficie de rodadura a la altura del km 25+940.

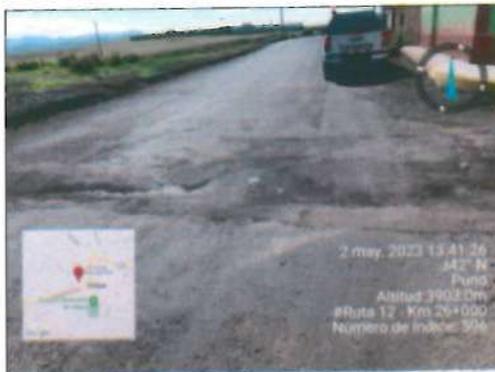
Fotografía 41: Verificación de hundimiento de la superficie de rodadura a la altura del km 26+000, asimismo se verificó la ausencia de sistema de drenaje de aguas pluviales.

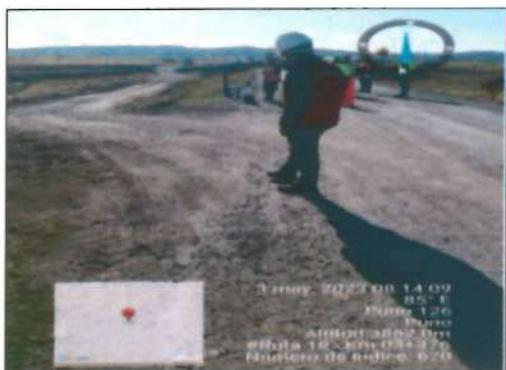
Fotografía 51: Desprendimiento de bordes en el km 03+376 en la zona del desvío provisional, lo que estaría generando deterioro de la calzada en el lado izquierdo de la ruta.

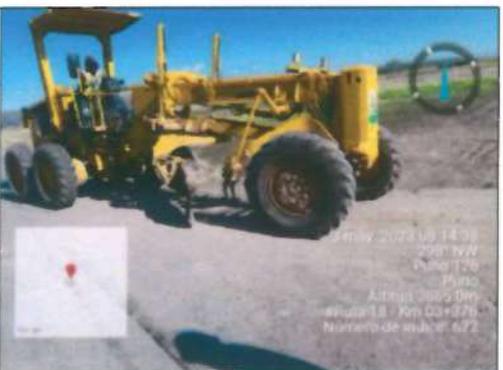
Fotografía 52: Motoniveladora que viene usando el camino de desvío y genera deterioro de la calzada debido a la fricción que producen los neumáticos al ingresar de manera diagonal a la calzada.

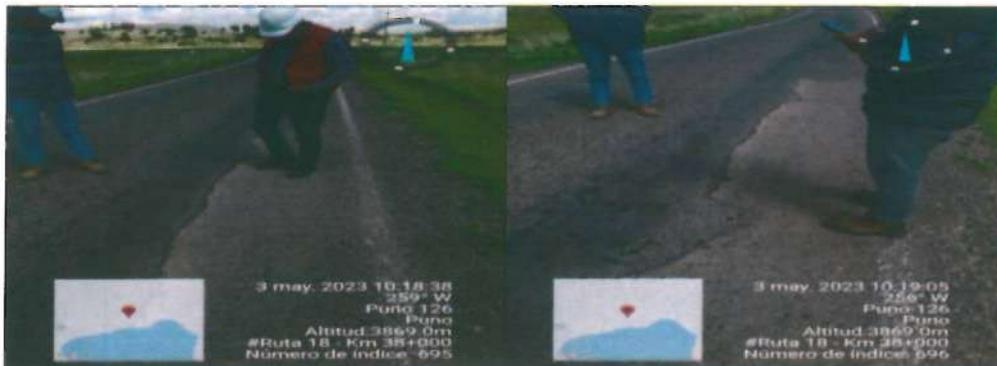
Fotografía 71: En la progresiva 38+000, se ha verificado peladuras y desprendimientos, lo que podría generar el deterioro prematuro de la estructura del pavimento, acortando su vida útil.

Fotografía 72: En la progresiva 38+000, se ha verificado peladuras y desprendimientos, lo que podría generar el deterioro prematuro de la estructura del pavimento, acortando su vida útil.

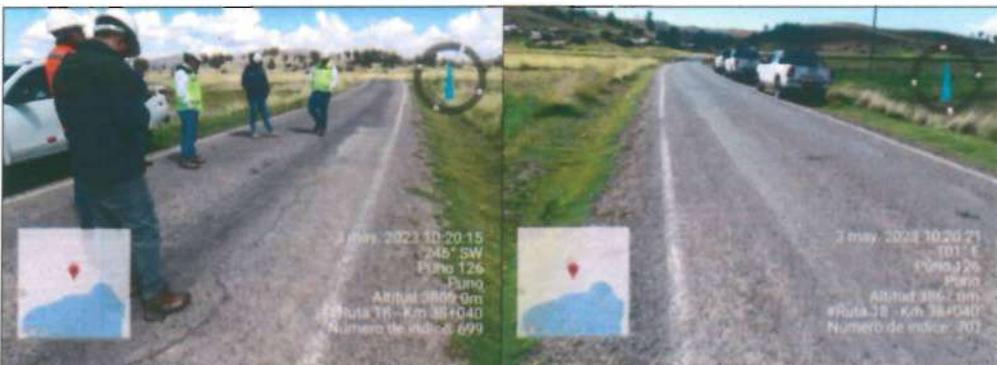
Fotografía 73: En el km 38+040, se aprecia la peladura en el lado derecho de la calzada, situación que podría afectar la vida útil del pavimento.

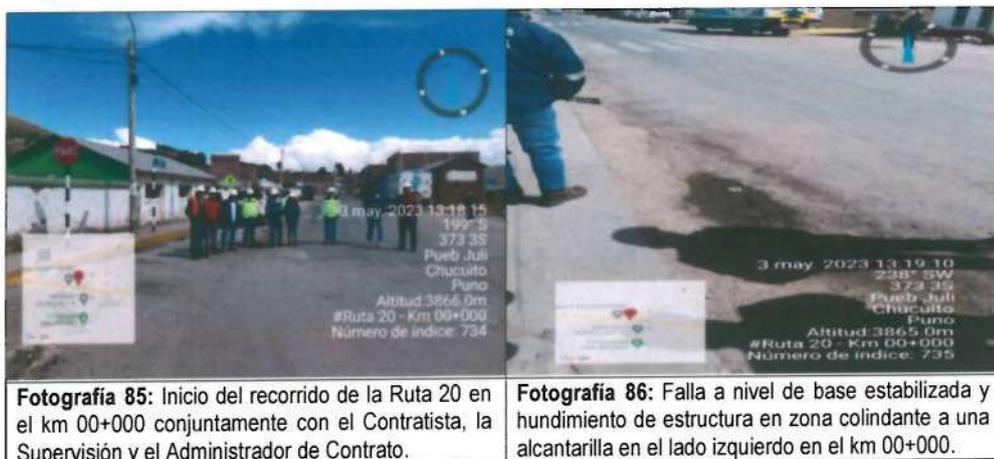
Fotografía 86: Falla a nivel de base estabilizada y hundimiento de estructura en zona colindante a una alcantarilla en el lado izquierdo en el km 00+000.

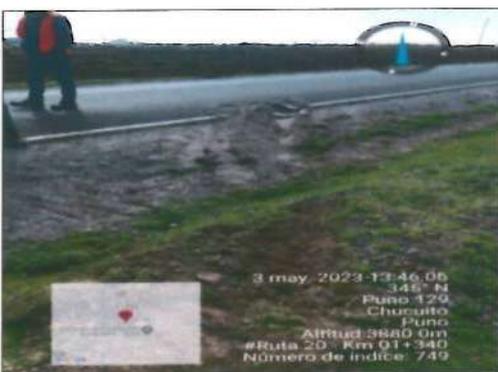
Fotografía 89: Desprendimiento de bordes y daño lateral en plataforma en el km 01+340 producto del paso de un tractor agrícola que ingresó a una zona de cultivo, conforme se aprecia en la imagen.

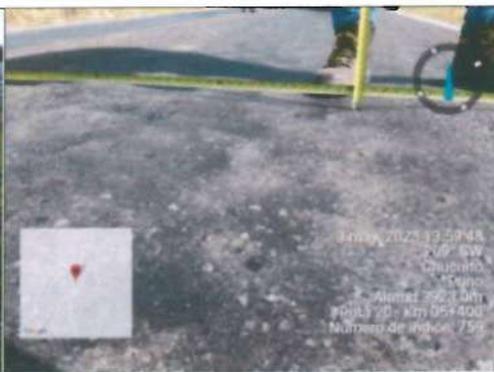
Fotografía 90: Se verificó ahuellamientos en la calzada a la altura de la progresiva 05+400, del mismo modo se verificó falta de limpieza en los laterales y parte central de la calzada.

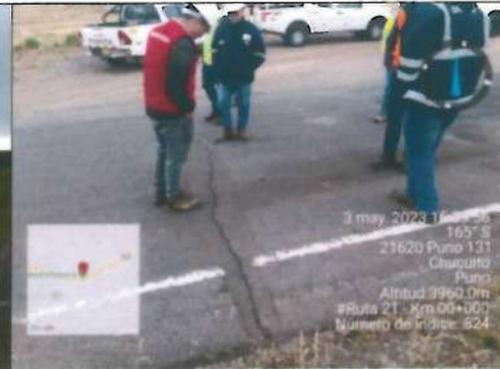
Fotografía 102: Falla a nivel de base estabilizada y hundimiento de estructura en zona de ingreso al Tramo 1 que ha generado fisuras en el km 00+000.

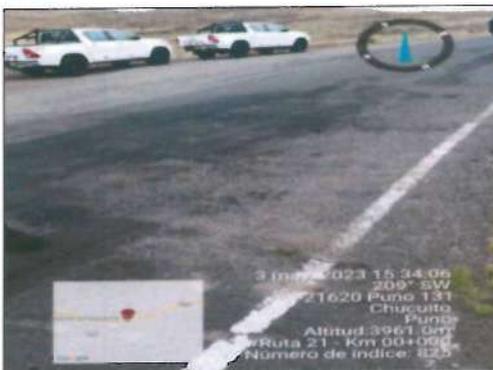
Fotografía 103: En el km 00+000, se advierte presencia de ahuellamiento y fisuras producto de la falla de base estabilizada.

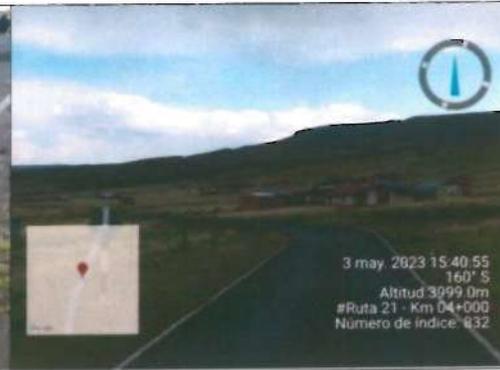
Fotografía 104: Encalaminado transversal y longitudinal leve ubicado a la altura del km 04+000 del Tramo 1.

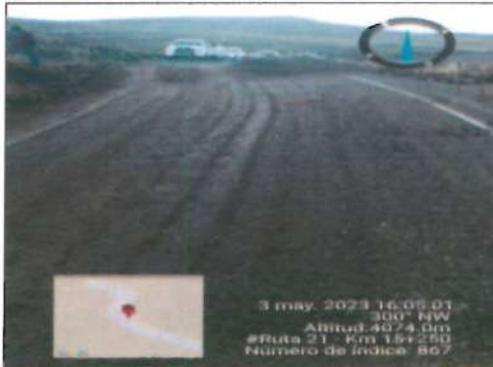
Fotografía 111: En el km 15+250, se advierte ahuellamiento y encalaminado longitudinal en la calzada, nótese los surcos que se han generado en el pavimento, lo que podría originar deterioro prematuro.

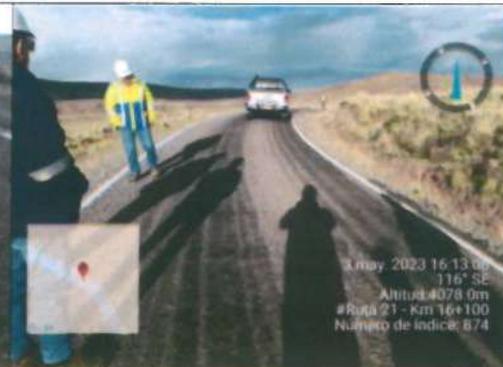
Fotografía 112: En el km 16+100, se advierte ahuellamiento y encalaminado longitudinal en la calzada, nótese los surcos que se han generado en el pavimento, lo que podría originar deterioro prematuro.

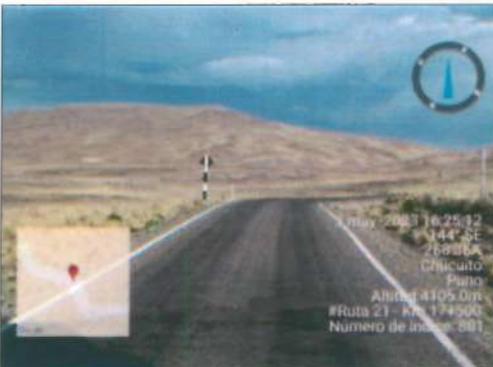
Fotografía 113: En el km 17+500, se advierte ahuellamiento y encalaminado longitudinal en la calzada, nótese los surcos que se han generado en el pavimento, lo que podría originar deterioro prematuro.

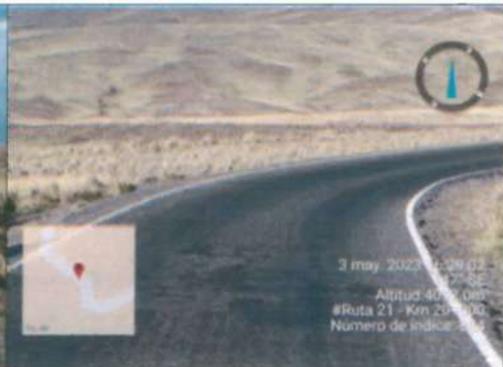
Fotografía 114: En el km 20+000, se advierte ahuellamiento y encalaminado longitudinal en la calzada, nótese los surcos que se han generado en el pavimento, lo que podría originar deterioro prematuro.

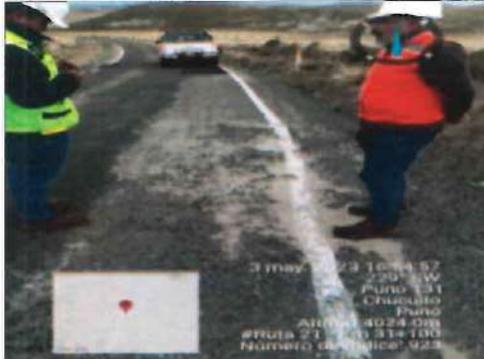
Fotografía 123: En el km 31+100, se advierte falla de base estabilizada, así como peladuras y ahuellamientos en la calzada, asimismo se aprecia que se realizó señalización sobre el terreno natural.

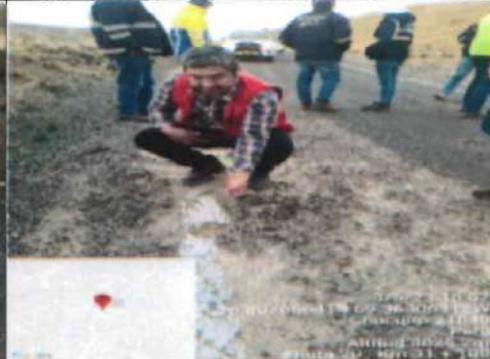
Fotografía 124: En el km 31+100, se advierte falla de base estabilizada, así como peladuras y ahuellamientos en la calzada, asimismo se aprecia que se realizó señalización sobre el terreno natural.

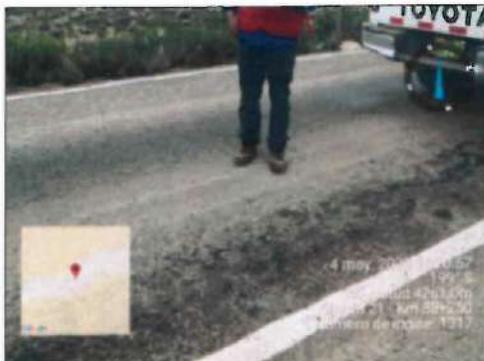
Fotografía 189: En el km 88+250, la comisión de control verificó, falla de base estabilizada debido a que se produjo hundimiento de la plataforma, asimismo se visualiza peladuras y ahuellamientos.

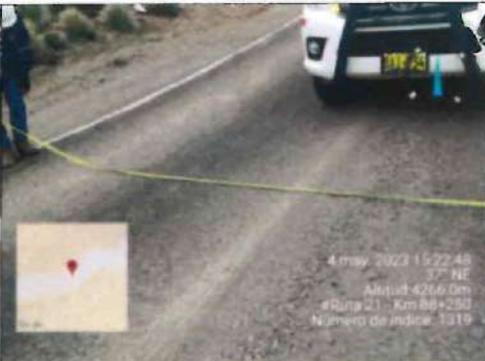
Fotografía 190: En el km 88+250, se verificó, falla de base estabilizada produciendo hundimiento de la plataforma, asimismo se visualiza ahuellamiento y falta de limpieza de material granular.

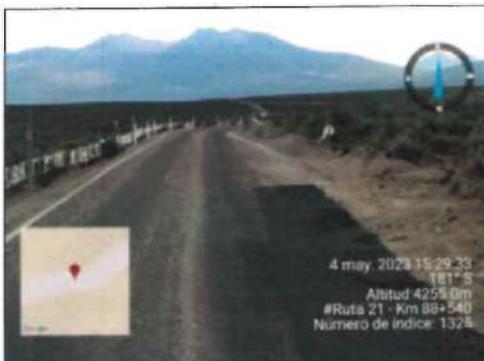
Fotografía 191: En el km 88+540, la comisión de control verificó deformaciones y ahuellamientos en la calzada, asimismo se aprecia parche superficial en lado derecho de la calzada, falta de limpieza en zonas laterales.

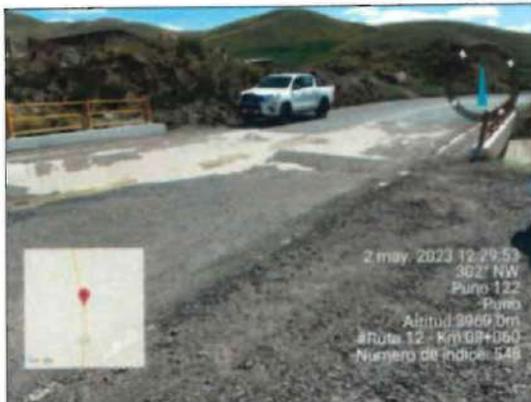
Fotografía 13: En el km 08+020 al km 08+060, se verificó cunetas fallas tipo peladura, ahuellamiento, desprendimiento y desprendimiento de bordes.

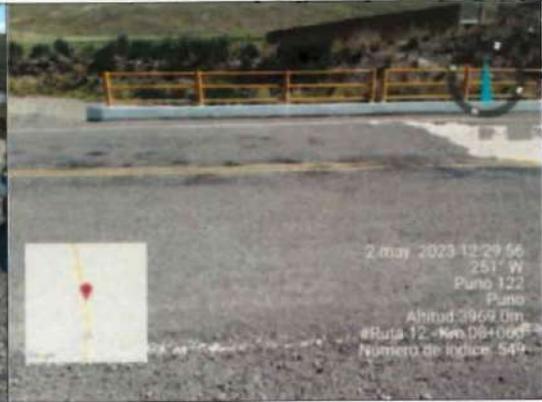
Fotografía 14: En el km 08+020 al km 08+060, se verificó cunetas fallas tipo peladura, ahuellamiento, desprendimiento y desprendimiento de bordes.

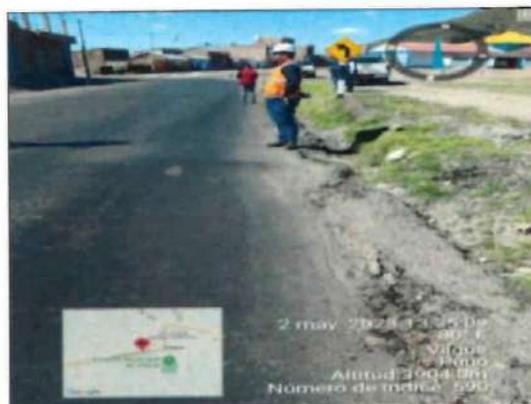
Fotografía 15: Verificación de falla estructural en el pavimento generando hundimiento de la superficie de rodadura a la altura del km 25+940.

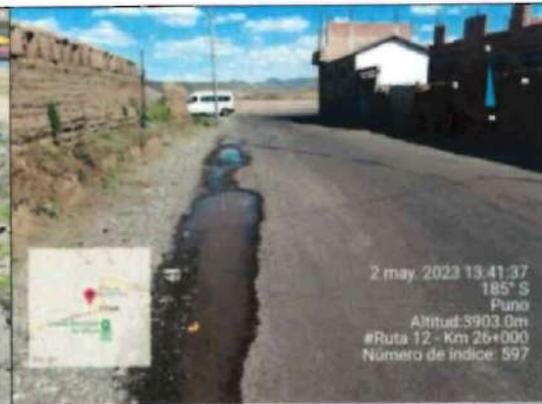
Fotografía 16: En el km 26+000, se verificó el hundimiento de la superficie de rodadura y zonas con agua estancada, asimismo se verificó la ausencia de sistema de drenaje de aguas pluviales.

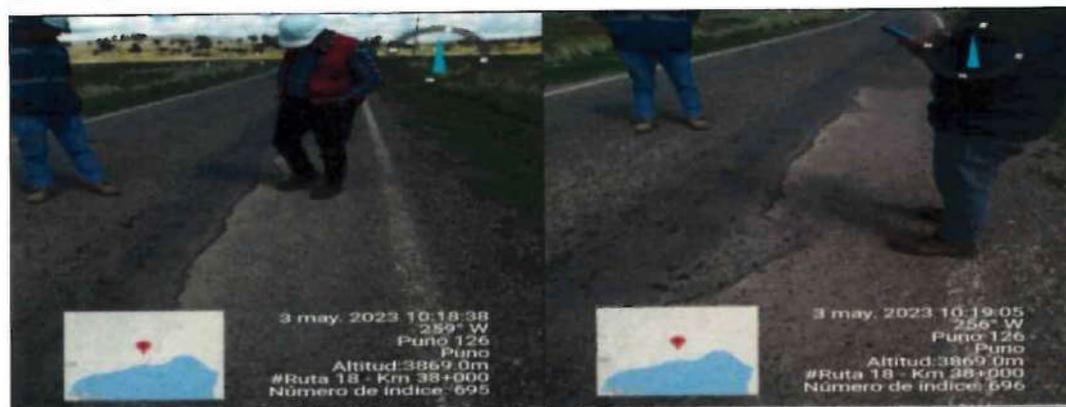
Fotografía 23: En la progresiva 38+000, se ha verificado peladuras y desprendimientos, lo que podría generar el deterioro prematuro de la estructura del pavimento, acortando su vida útil.

Fotografía 24: En la progresiva 38+000, se ha verificado peladuras y desprendimientos, lo que podría generar el deterioro prematuro de la estructura del pavimento, acortando su vida útil.

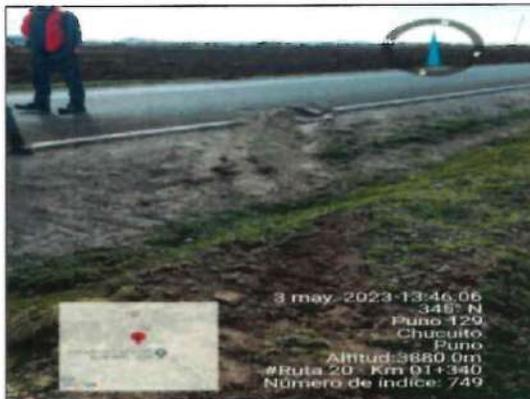
Fotografía 29: Desprendimiento de bordes y daño lateral en plataforma en el km 01+340 producto del paso de un tractor agrícola que ingresó a una zona de cultivo, conforme se aprecia en la imagen.

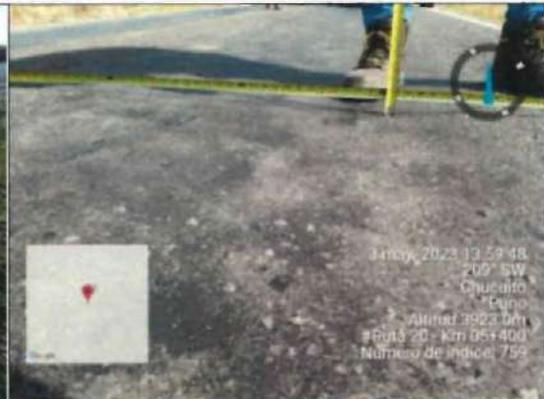
Fotografía 30: Se verificó ahuellamientos en la calzada a la altura de la progresiva 05+400, del mismo modo se verificó falta de limpieza en los laterales y parte central de la calzada.

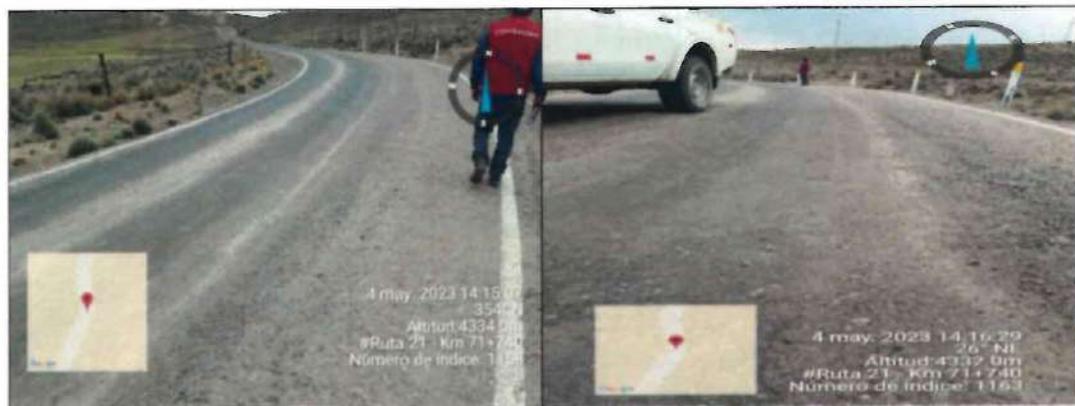
Fotografía 65: En el km 71+740, la comisión de control verificó deformaciones y ahuellamientos en lado derecho de la calzada, asimismo se advierte exceso de material granular contaminado, que podría generar desgaste por abrasión.

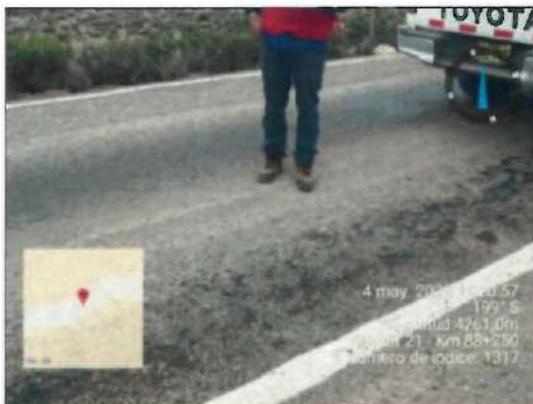
Fotografía 87: En el km 88+250, la comisión de control verificó, falla de base estabilizada debido a que se produjo hundimiento de la plataforma, asimismo se visualiza peladuras y ahuellamientos.

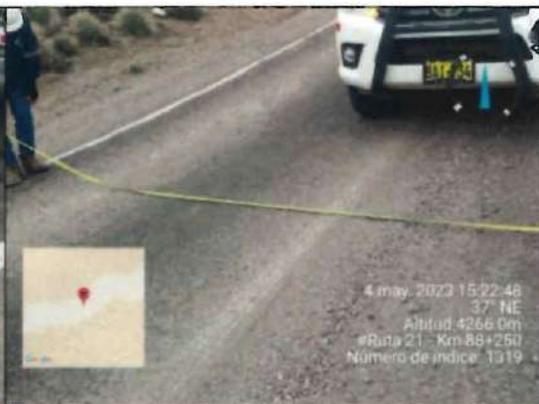
Fotografía 88: En el km 88+250, se verificó, falla de base estabilizada produciendo hundimiento de la plataforma, asimismo se visualiza ahuellamiento y falta de limpieza de material granular.

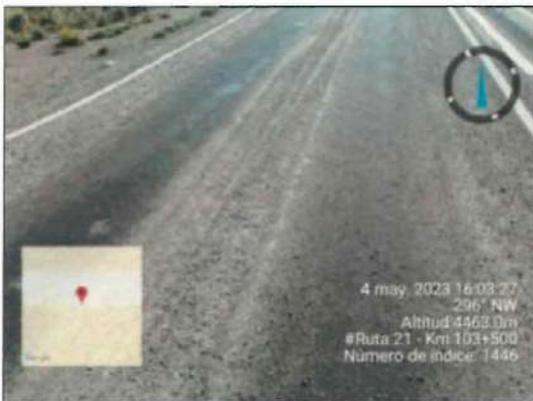
Fotografía 89: Se advierte presencia de material granular suelto contaminado con material fino y polvo sobre la calzada que requiere limpieza, asimismo se visualiza peladura y ahuellamiento en calzada ubicada en el km 103+500.

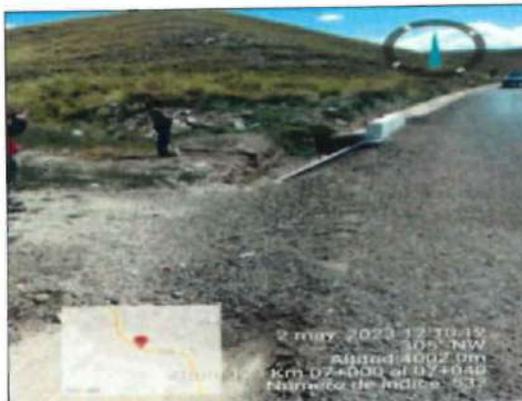
Fotografía 119: En el km 07+000 al km 07+040, se verificó cunetas del lado derecho sin continuidad hacia el cabezal de alcantarilla en una longitud de 9.00m aproximados, la misma que se encuentra en terreno natural y colmatada, lo que ha originado debilitamiento y falla de plataforma.

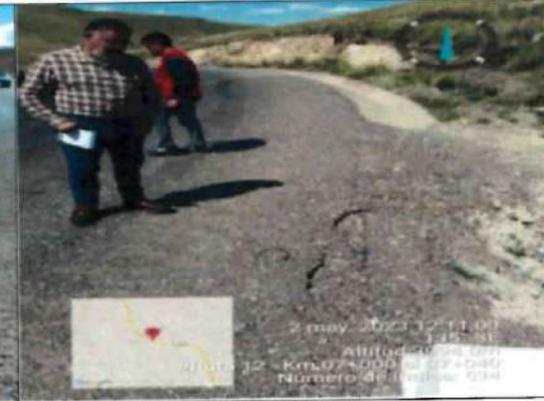
Fotografía 120: En el km 07+000 al km 07+040, se verificó socavación de plataforma debido a que las cunetas del lado derecho no tienen continuidad hacia el cabezal de alcantarilla, asimismo, éstas se encuentra en terreno natural y colmatadas, lo que ha originado debilitamiento y falla en la plataforma.

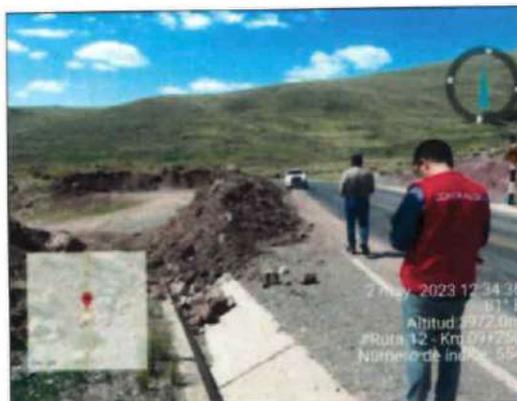
Fotografía 121: En el km 09+250, se verificó material desmonte que invade la calzada, generando riesgo de posibles accidentes.

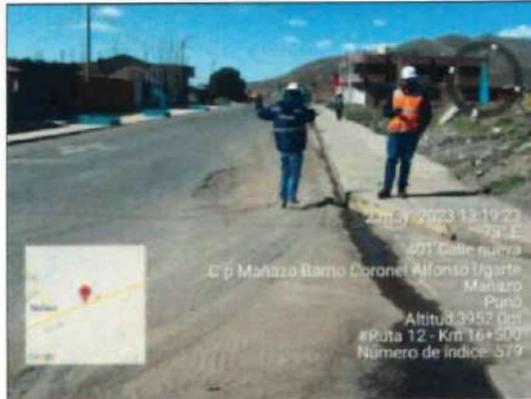
Fotografía 125: En el km 16+500, se verificó falla estructural del pavimento y hundimiento que se ve reflejado en la superficie de rodadura, dicha situación perjudica el nivel de servicio de la vía.

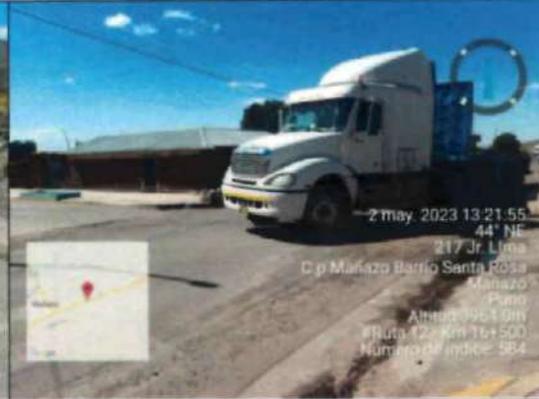
Fotografía 126: En el km 16+500, se verificó camiones de carga pesada que transitan por dicha zona, los mismos que estarían originando la falla estructural del pavimento y hundimiento que se ve reflejado en la superficie de rodadura.

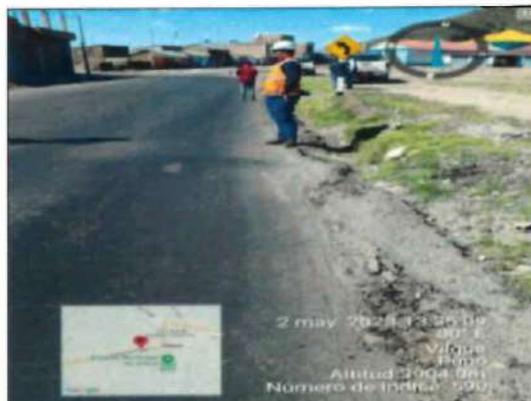
Fotografía 127: Verificación de falla estructural en el pavimento generando hundimiento de la superficie de rodadura a la altura del km 25+940.

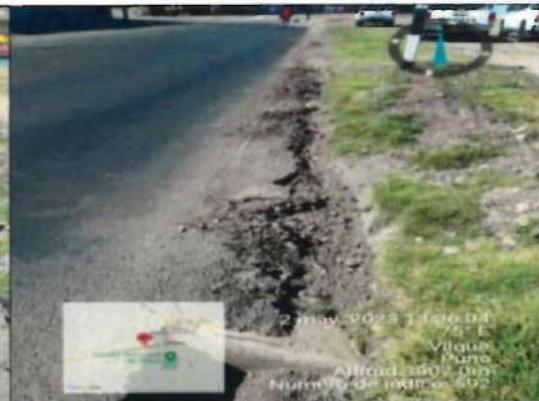
Fotografía 128: Verificación de falla estructural en el pavimento generando hundimiento de la superficie de rodadura a la altura del km 25+940.

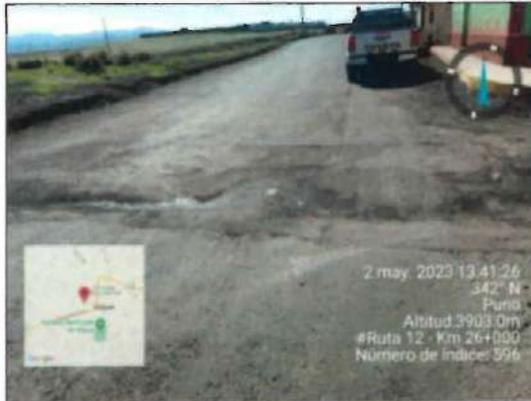
Fotografía 129: Verificación de hundimiento de la superficie de rodadura a la altura del km 26+000, asimismo se verificó la ausencia de sistema de drenaje de aguas pluviales.

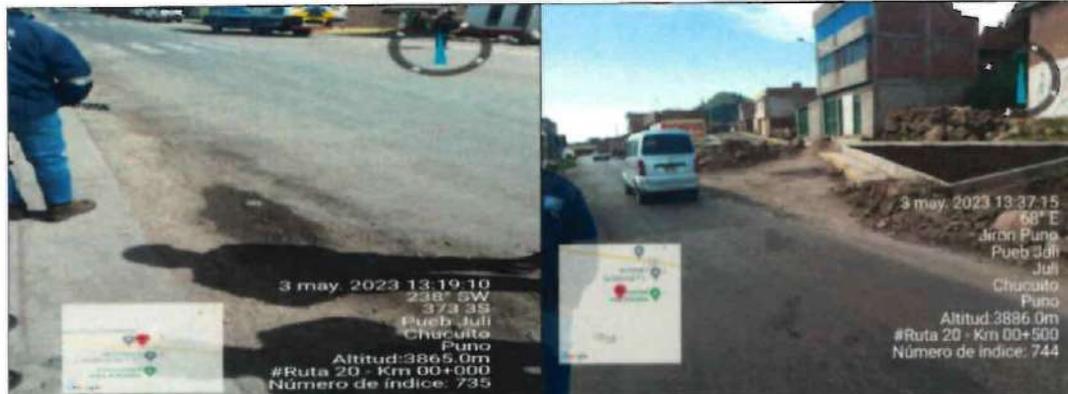
Fotografía 135: Falla a nivel de base estabilizada y hundimiento de estructura en zona colindante a una alcantarilla en el lado izquierdo en el km 00+000.

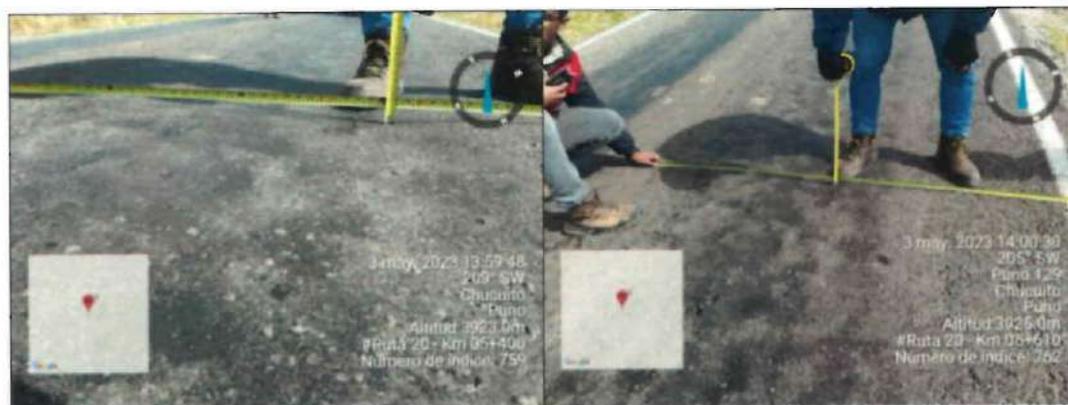
Fotografía 137: Se verificó deformaciones en la calzada a la altura de la progresiva 05+400.

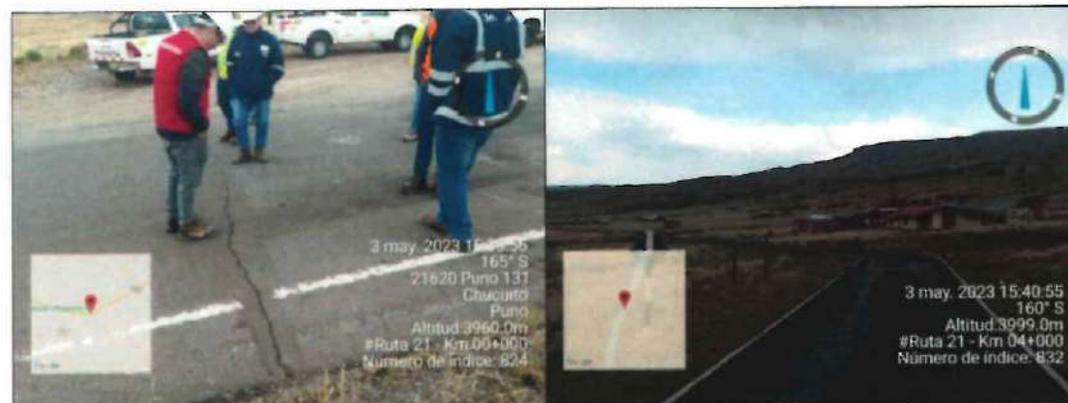
Fotografía 139: Falla a nivel de base estabilizada y hundimiento de estructura en zona de ingreso al Tramo 1 que ha generado fisuras en el km 00+000.

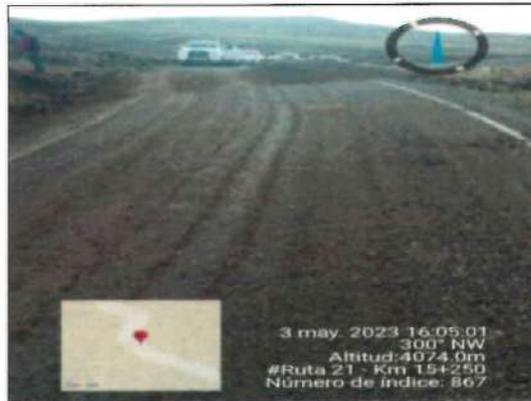
Fotografía 145: En el km 15+250, se advierte ahuellamiento y encalaminado longitudinal en la calzada, nótese los surcos que se han generado en el pavimento, lo que podría originar deterioro prematuro.

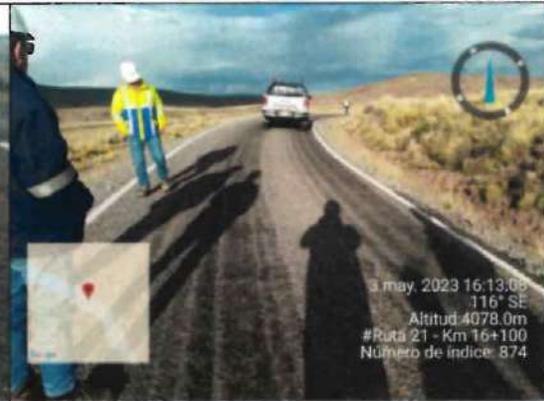
Fotografía 146: En el km 16+100, se advierte ahuellamiento y encalaminado longitudinal en la calzada, nótese los surcos que se han generado en el pavimento, lo que podría originar deterioro prematuro.

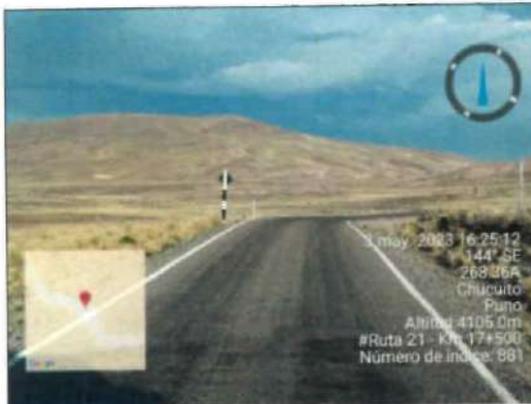
Fotografía 147: En el km 17+500, se advierte ahuellamiento y encalaminado longitudinal en la calzada, nótese los surcos que se han generado en el pavimento, lo que podría originar deterioro prematuro.

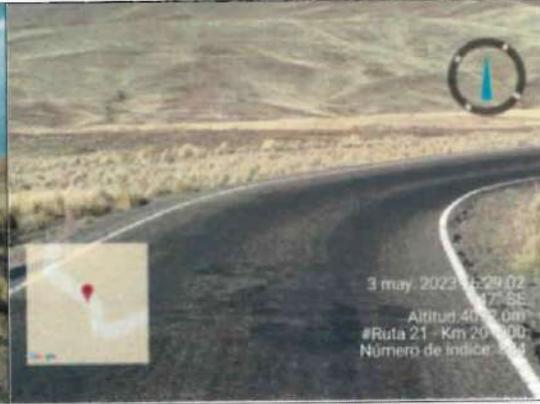
Fotografía 148: En el km 20+000, se advierte ahuellamiento y encalaminado longitudinal en la calzada, nótese los surcos que se han generado en el pavimento, lo que podría originar deterioro prematuro.

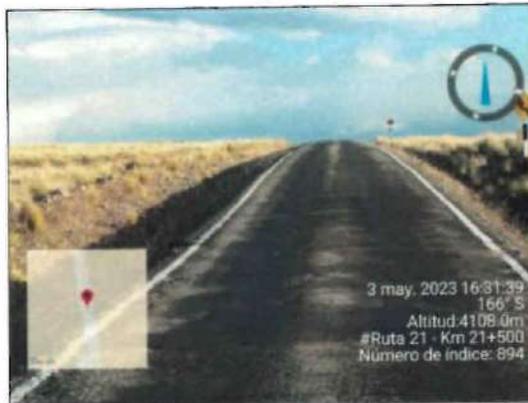
Fotografía 149: En el km 21+500, se advierte ahuellamiento, deformaciones, encalaminados y exudación, asimismo existe material granular suelto sobre la superficie que podría generar desgaste por abrasión.

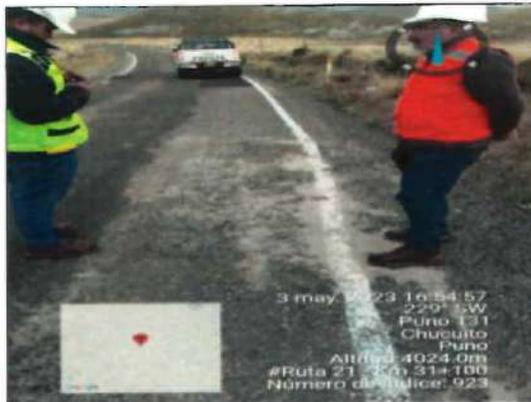
Fotografía 153: En el km 31+100, se advierte falla de base estabilizada, así como peladuras y ahuellamientos en la calzada, asimismo se aprecia que se realizó señalización sobre el terreno natural.

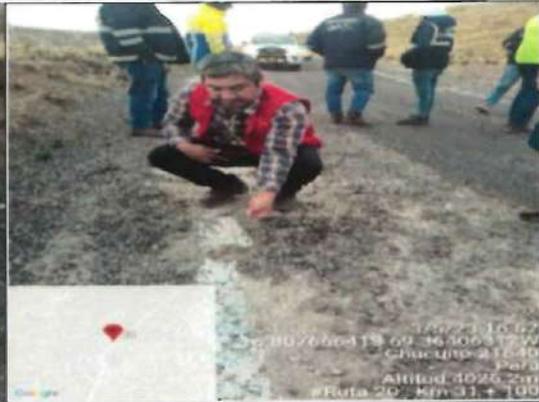
Fotografía 154: En el km 31+100, se advierte falla de base estabilizada, así como peladuras y ahuellamientos en la calzada, asimismo se aprecia que se realizó señalización sobre el terreno natural.

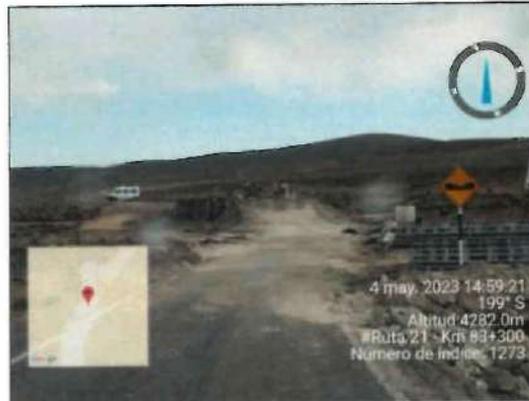
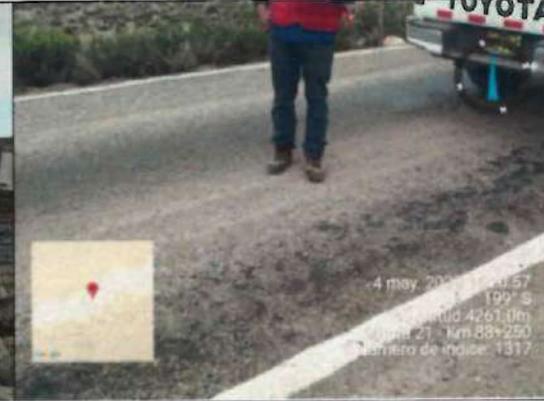
Fotografía 168: En el km 88+250, la comisión de control verificó, falla de base estabilizada debido a que se produjo hundimiento de la plataforma.
