**INFORME DE HITO DE CONTROL
N° 023-2023-OCI/0661-SCC**

**“REEMPLAZO DE 16 PUENTES UBICADOS EN LOS
CORREDORES VIALES NACIONALES RUTA: 1S: TRAMO
ICA – DV. QUILCA – REPARTICION, RUTA 1SD: TRAMO LOS
CERILLOS – ISLAY – MOLLENDO – ILO – EL POZO, RUTA
PE 38: TRAMO TACNA – TARATA”**

**HITO DE CONTROL N° 8: AVANCE DE EJECUCIÓN DE
OBRA**

**PERÍODO DE EVALUACIÓN:
DEL 4 AL 24 DE MAYO DE 2023**

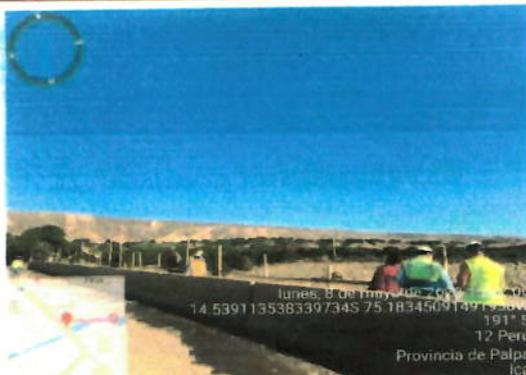
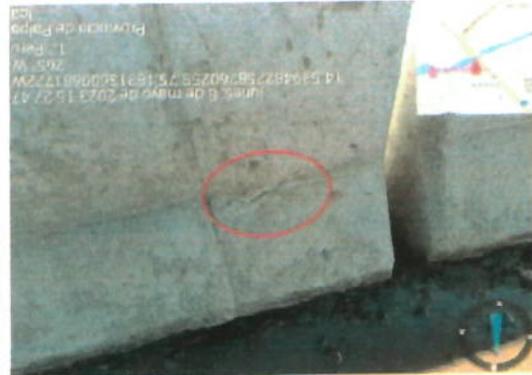
| Fotografía n.º 01 | Fotografía n.º 02 |
|---|--|
| <p>Descripción: Se visualiza el muro New Jersey con acabado deficiente, L=61.24m y h=1.00m, lado derecho de la vía, en dirección de norte a sur.</p> | <p>Descripción: Se observa cangrejera y presencia de porosidades en el muro New Jersey, lado derecho de la vía, en dirección de norte a sur.</p> |

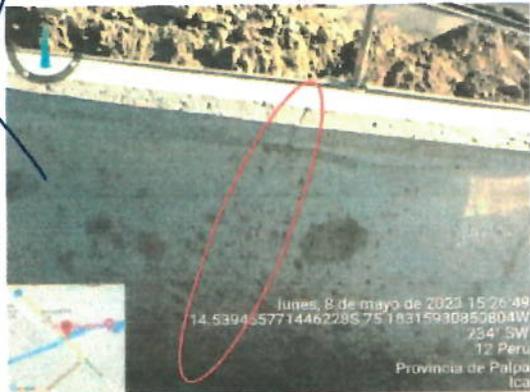
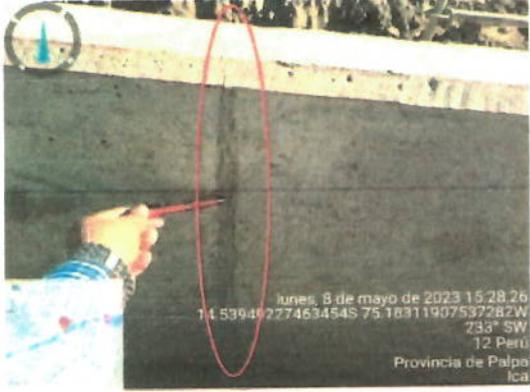
| <p>Descripción: Se observa fisuras en el muro New Jersey, las que tiene una longitud mayor a 3,00m, acabado deficiente y con presencia de porosidades de las mismas, lado derecho de la vía, en dirección de norte a sur.</p> | |

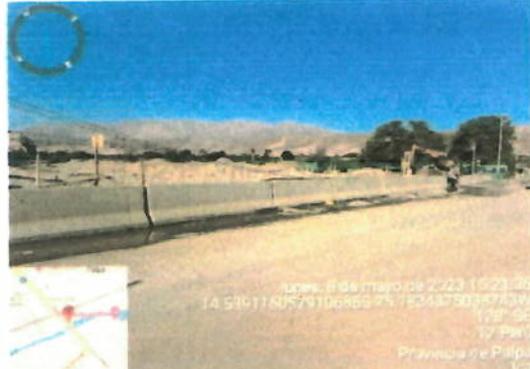
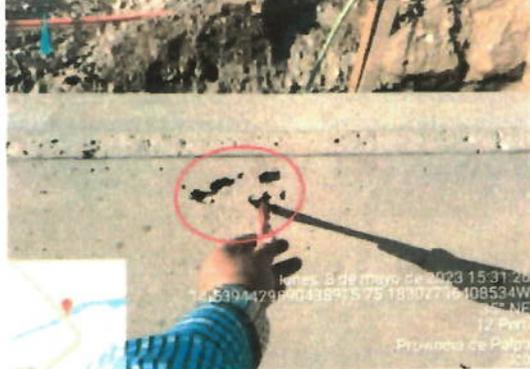
| <p>Descripción: Se visualiza el muro New Jersey, L=61.24m y h=1.00m, lado izquierdo de la vía, en dirección de norte a sur.</p> | <p>Descripción: Se observa cangrejeras y porosidades en el muro New Jersey, lado izquierdo de la vía, en dirección de norte a sur.</p> |

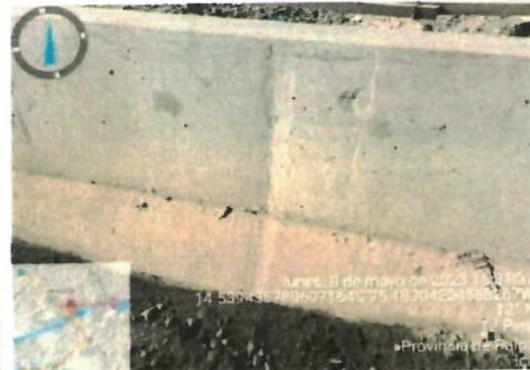
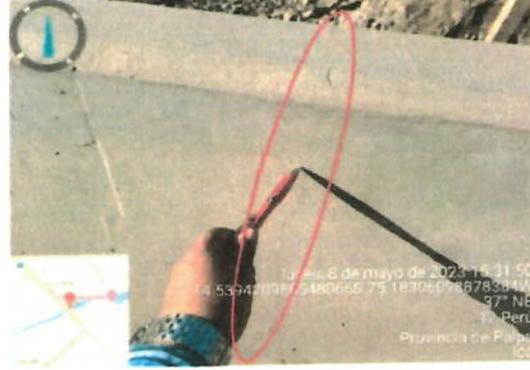
| <p>Descripción: Se observa fisuras en el muro New Jersey, las que tiene una longitud mayor a 3,00m, acabado deficiente y con presencia de porosidades de las mismas, lado izquierdo de la vía, en dirección de norte a sur.</p> | |

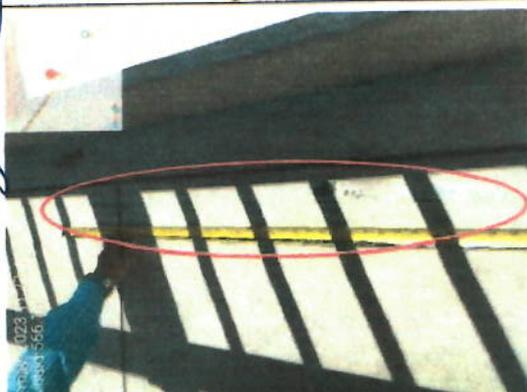
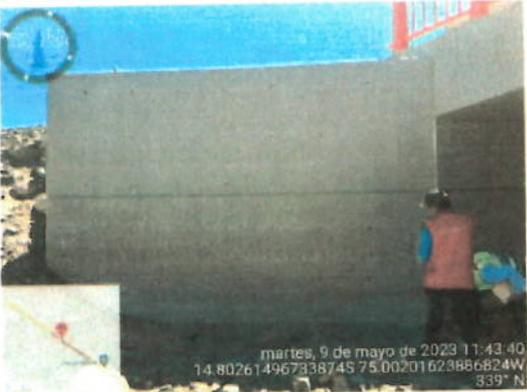
| <p align="center">Fotografía n.º 41</p> <p>Descripción: Se observa la vereda de concreto, fisuras longitudinales y transversales, lado izquierdo de la vía en dirección de norte a sur.</p> | <p align="center">Fotografía n.º 42</p> <p>Descripción: Se observa en el alero del estribo izquierdo aguas abajo, acabado deficiente donde se visualiza las uniones de los encofrados, a=29,50cm.</p> |

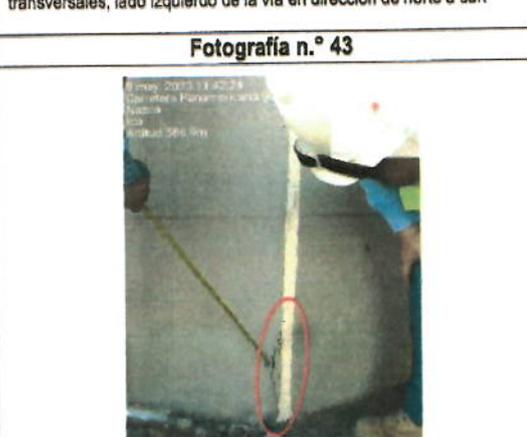
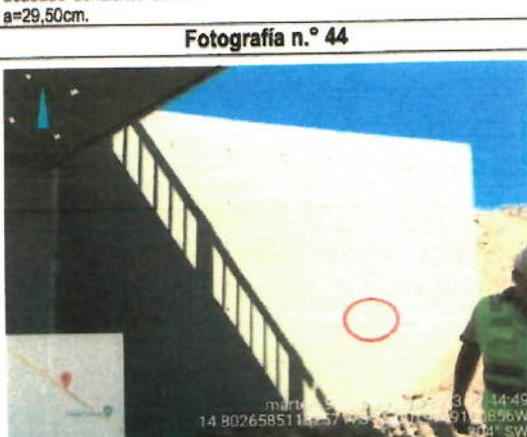
| <p align="center">Fotografía n.º 43</p> <p>Descripción: Se observa desprendimiento de borde en la parte inferior, entre el alero y cuerpo del estribo izquierdo aguas abajo.</p> | <p align="center">Fotografía n.º 44</p> <p>Descripción: Se observa en el alero del estribo derecho aguas abajo, con acabado deficiente donde se visualiza las uniones de los encofrados. Asimismo, se observa cangrejera que solo fue recubierto, a=29,50cm.</p> |

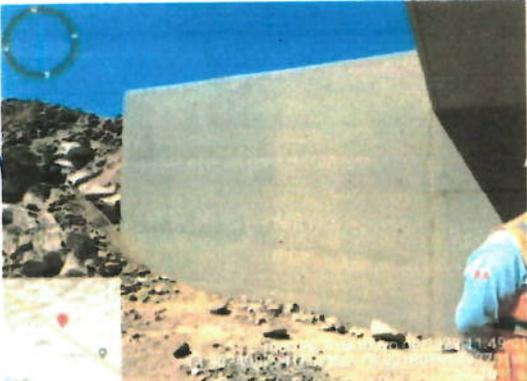
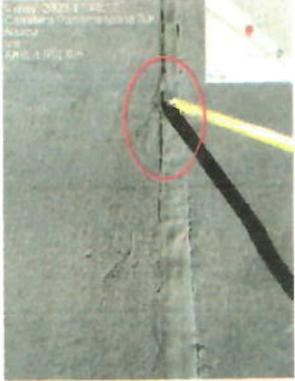
| <p align="center">Fotografía n.° 47</p> | <p align="center">Fotografía n.° 48</p> |

| <p>Descripción: Se observa en el alero del estribo derecho aguas arriba, con acabado deficiente donde se visualiza las uniones de los encofrados, a=29,50cm.</p> | <p>Descripción: Se observa desprendimiento de borde en el alero del estribo derecho aguas arriba, entre el alero y cuerpo del estribo aguas arriba.</p> |

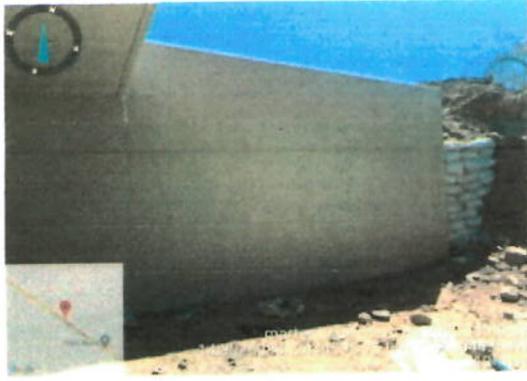
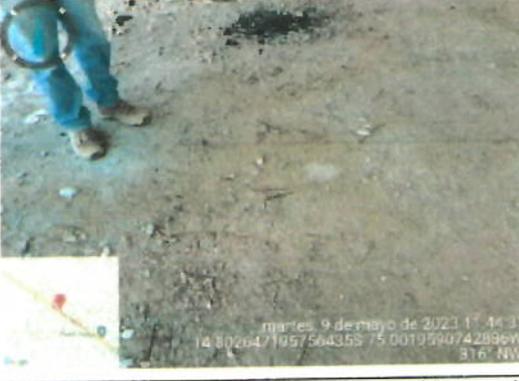
| <p align="center">Fotografía n.° 49</p> | <p align="center">Fotografía n.° 50</p> |

| <p>Descripción: Se observa en el alero del estribo izquierdo aguas arriba, con acabado deficiente donde se visualiza las uniones de los encofrados, a=29,50cm.</p> | <p>Descripción: Se observa residuos sólidos, residuo de asfaltos como de clavos y alambres.</p> |

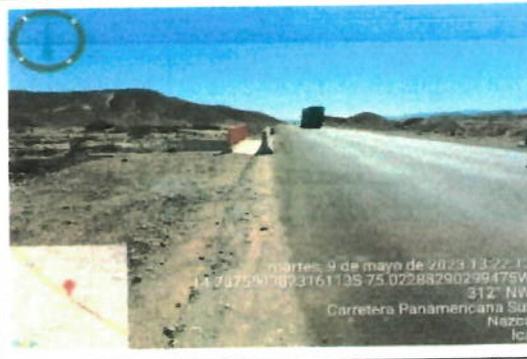
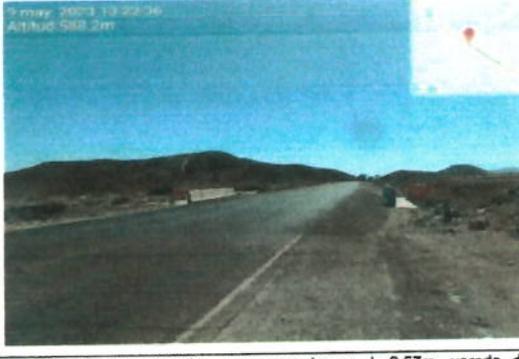
| <p align="center">Fotografía n.° 51</p> | <p align="center">Fotografía n.° 52</p> |

| <p>Descripción: Se visualiza muro new jersey, L=9,57m, vereda de concreto, L=9,57m (lado muro) y L=9,54m (lado sardinel), a=1.195m y 1,20m, sardinel de concreto, L=9,53m y a=0,20m y a=0195m, baranda metálica, L=9,53m, lado derecho en dirección de norte a sur.</p> | <p>Descripción: Se visualiza muro new jersey, L=9,57m, vereda de concreto, L=9,55m (lado muro) y L=9,53m (lado sardinel), a=1.195m, sardinel de concreto, L=9,53m y a=0,20m, baranda metálica, L=9,53m y h=0,90m, lado izquierdo en dirección de norte a sur.</p> |

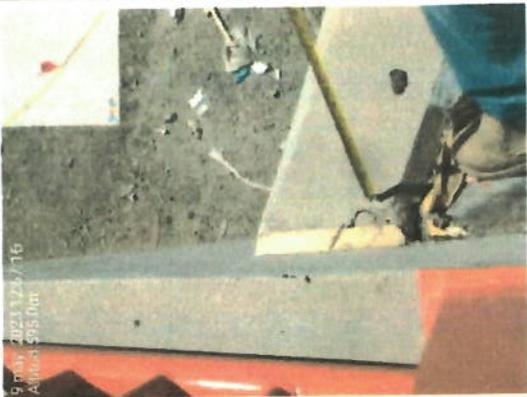
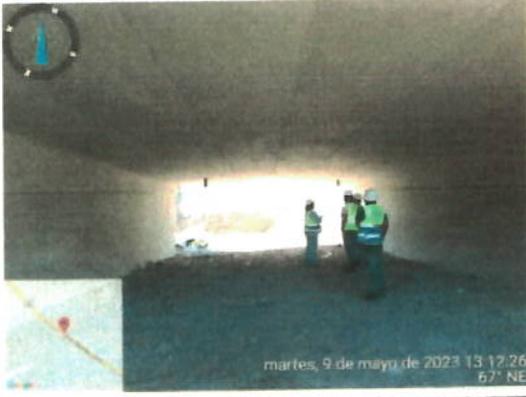
| <p align="center">Fotografía n.º 65</p> | <p align="center">Fotografía n.º 66</p> |

| <p>Descripción: Se observa desprendimiento de borde en la parte superior de la junta entre alero y estribo izquierdo aguas abajo.</p> | <p>Descripción: Se observa la parte inferior del tablero con acabado deficiente donde se visualiza las uniones de los encofrados.</p> |

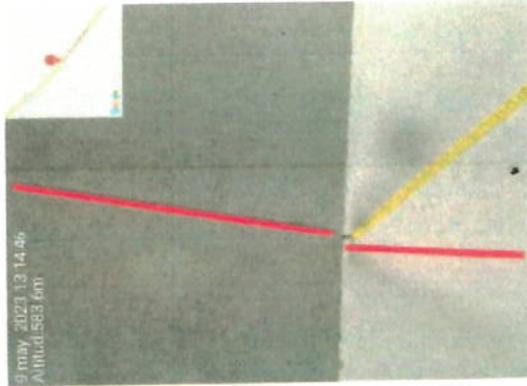
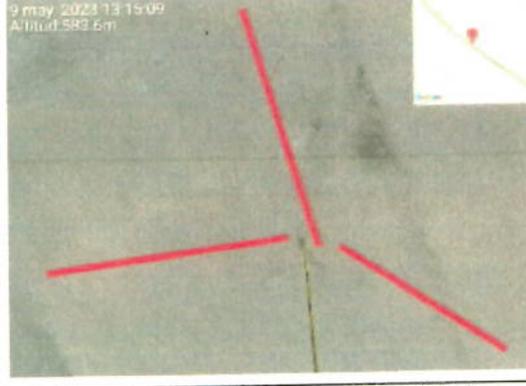
| <p align="center">Fotografía n.º 67</p> | <p align="center">Fotografía n.º 68</p> |

| <p>Descripción: Se observa fisuras longitudinales en el tablero y estribo del puente.</p> | <p>Descripción: Se observa fisuras transversales y longitudinales en el tablero del puente.</p> |

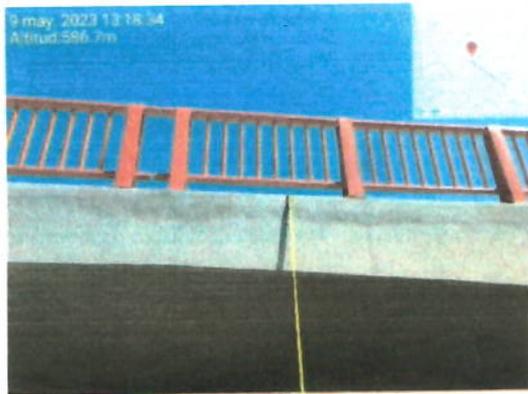
Descripción: Se observa un acabado deficiente en el sardinel de concreto, lado izquierdo en dirección de norte a sur.

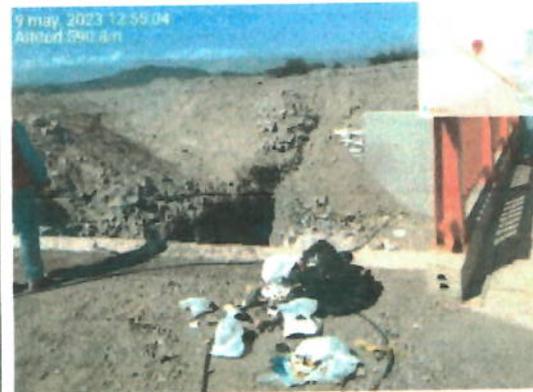
Descripción: Se observa residuos sólidos al costado del puente, asimismo los aleros del estribo izquierdo, a=30,50cm y alero del estribo derecho, a=29,50cm, ubicados agua arriba.

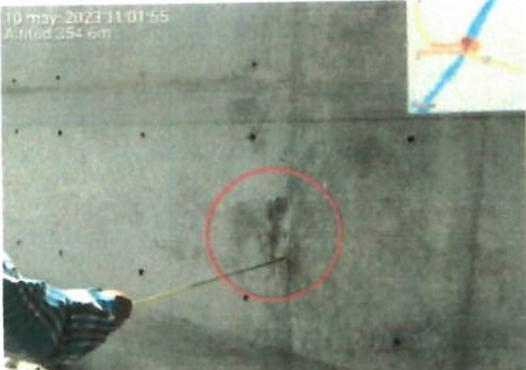
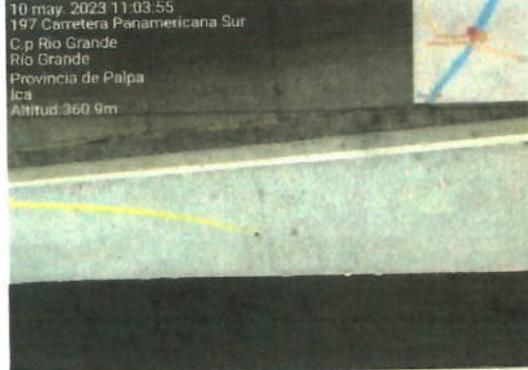
| <p>Descripción: Se observa en el estribo derecho, que el estribo presenta huellas de golpe, la misma que daño.</p> | <p>Descripción: Se observa que las vigas longitudinales presentan fisuras transversales.</p> |

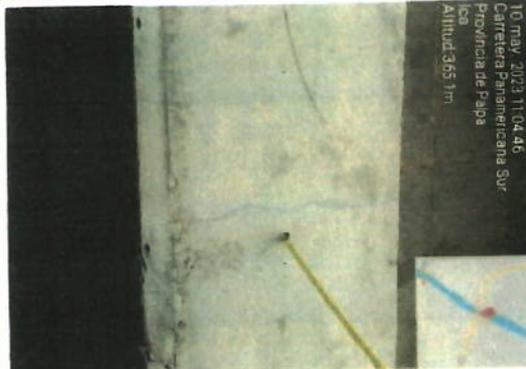
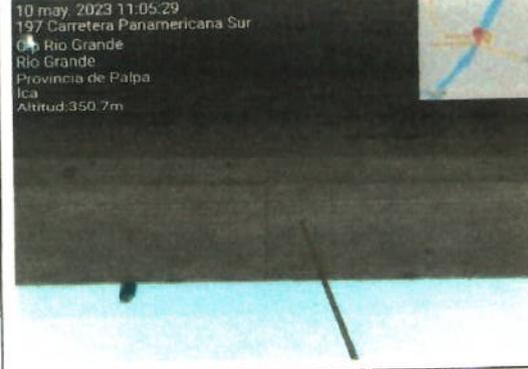
| <p>Descripción: Se observa que las vigas longitudinales presentan fisuras transversales.</p> | |

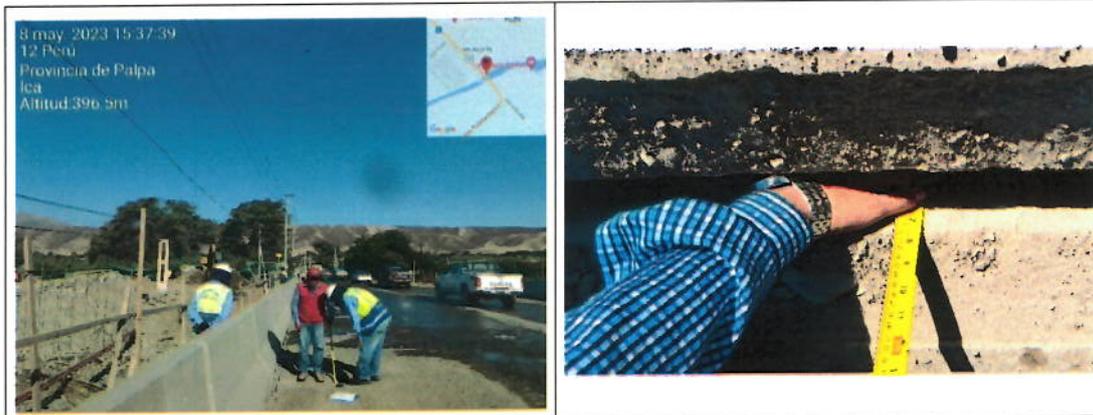
Descripción: Se observó que el borde de la losa en la junta de dilatación tiene espesor (losa) de 18cm, lo cual difiere en -2cm, con el plano "PCS-3D-EST-10/19" que establece como espesor de losa 20cm. Por otro lado, se observó que L=61,24m, la cual difiere en -1cm, de acuerdo a los planos "PCS-3D-EST-02/19" y "PCS-3D-EST-03/19" en las que indica L=61,25m.

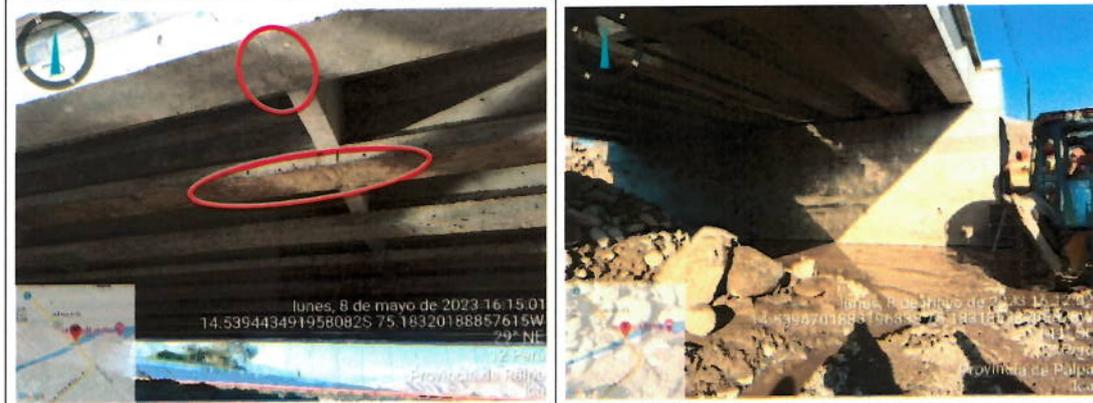
Descripción: Se observó en la viga longitudinal presencia de fisura en la base; asimismo, se observó con acabado deficiente y con presencia de porosidades y encofrados en la parte superior.

Descripción: Se observó acabado deficiente y con presencia de porosidades en el estribo derecho e izquierdo del puente, como también en los aleros. Por otro lado, se observó que el ancho (parte superior) de los aleros del estribo son de 49,50cm, las cuales difieren en -0,5cm, de acuerdo al plano PCS-3D-EST-03/19 en la que indica 50,00cm.

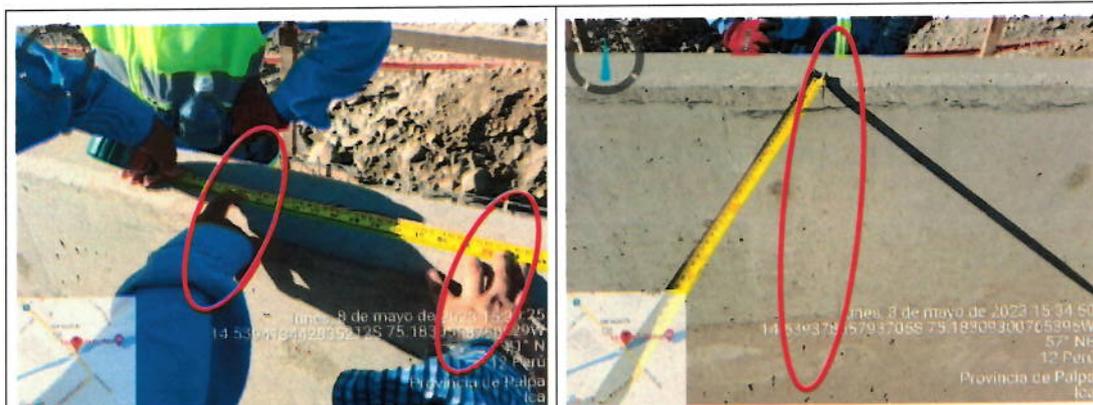
Descripción: Se observó aguas arriba: Fisuras transversales a la mitad de los muros interiores del muro new jersey y en algunos a una distancia de 0,30m de la parte central, de ellas mismas; asimismo se observó a lo largo de todo el muro un acabado deficiente y con presencia de porosidades, aguas arriba. Por otro lado, se observó L=61,24m, la cual difiere en -1cm, de acuerdo a los planos "PCS-3D-EST-02/19" y "PCS-3D-EST-03/19" en las que indica L=61,25m.

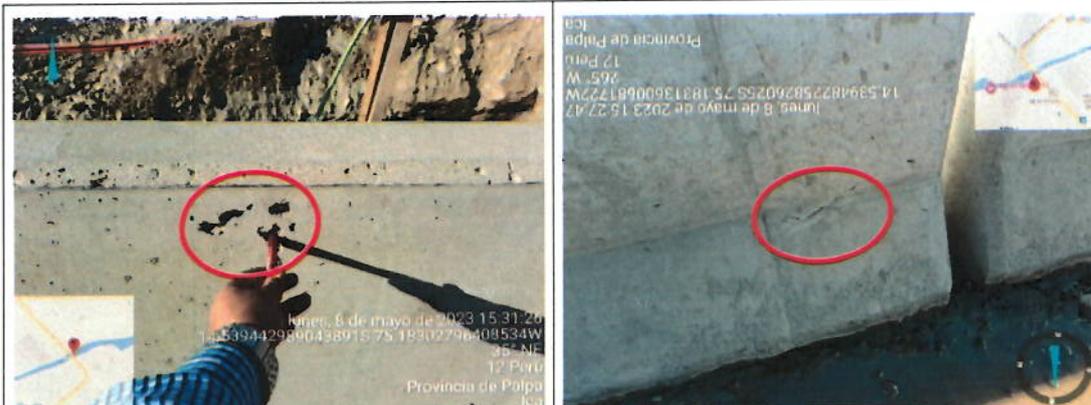
Descripción: Se observó en el muro New Jersey, aguas arriba, cangrejera en la parte superior del módulo exterior, como también, acabado deficiente y con presencia de porosidades.

Descripción: Se observó en el muro New Jersey, aguas abajo, cangrejera en la parte baja del módulo interior, como también, acabado deficiente y con presencia de porosidades.

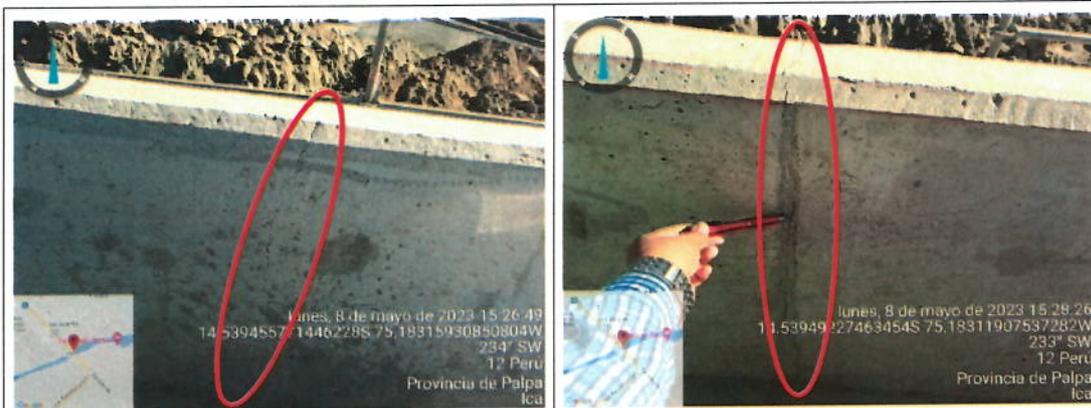
Descripción: Se observó fisuras transversales a la mitad de los muros interiores del muro New Jersey; asimismo se observó a lo largo de todo el muro un acabado deficiente y con presencia de porosidades, aguas abajo. Por otro lado, se observó L=61,24m, la cual difiere en -1cm, de acuerdo a los planos "PCS-3D-EST-02/19" y "PCS-3D-EST-03/19" en las que indica L=61,25m.

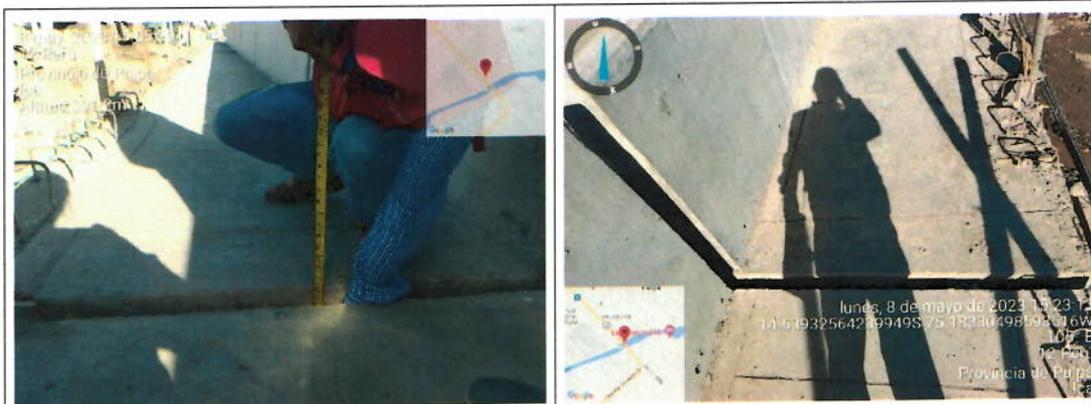
Comentario: Se observó que la vereda, aguas arriba y abajo, tiene L=61,24m, las cuales difieren en -1cm, de acuerdo a los planos "PCS-3D-EST-02/19" y "PCS-3D-EST-03/19" en las que indica L=61,25m. Asimismo, se observó que el acero de los sardineles se encuentra oxidado y deteriorado, aguas arriba y abajo, y tiene L=61,24m, las cuales difieren en -1cm, de acuerdo a los planos "PCS-3D-EST-02/19" y "PCS-3D-EST-03/19" en las que indica L=61,25m.

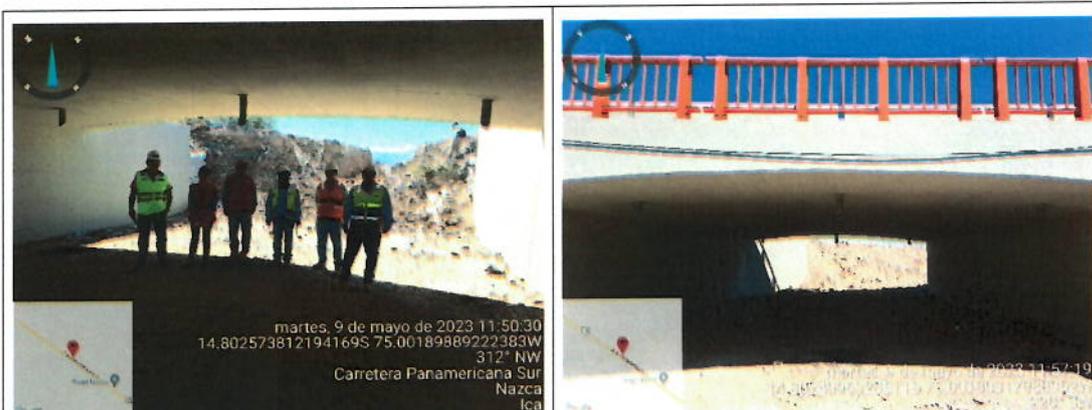
Descripción: Se observó en la cara interior del tablero y el cuerpo del pórtico con acabado deficiente (visualización de las uniones de los encofrados). Por otro lado, se observó en la losa $L=11,085m$ (aguas arriba) y $L=11,09m$ (aguas abajo), la cual difieren en $-1,5cm$ y $-1cm$, respectivamente, de acuerdo al plano "PCS-3F-EST-03/07" en las que indica $L=11,10m$.

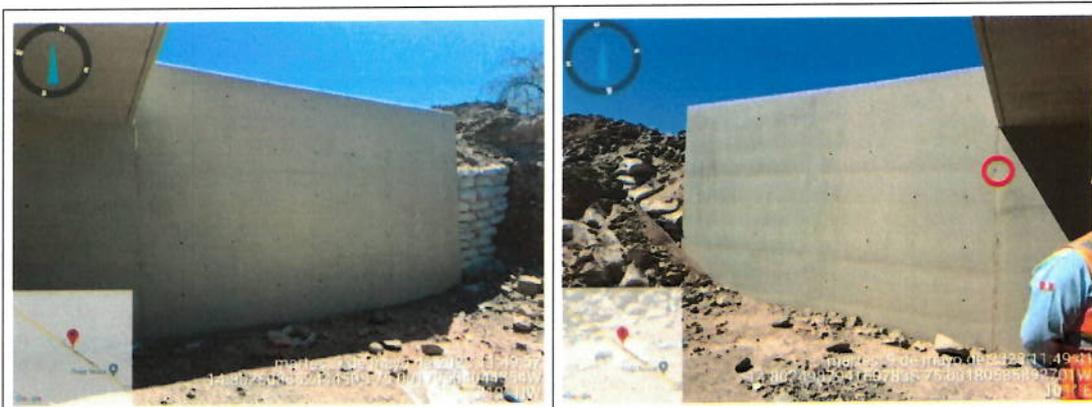
Comentario: Se observó en los aleros (margen derecho e izquierdo), aguas arriba, con acabado deficiente (visualización de las uniones de los encofrados); asimismo, se observó desprendimiento de borde en el alero del pórtico (margen izquierdo), entre el cuerpo y alero del pórtico. Por otro lado, se observó que el ancho (parte superior) del alero del pórtico es de $29,50cm$, las cuales difieren en $-0,05cm$, de acuerdo al plano PCS-3F-EST-03/07 en la que indica ancho de $30,00cm$.

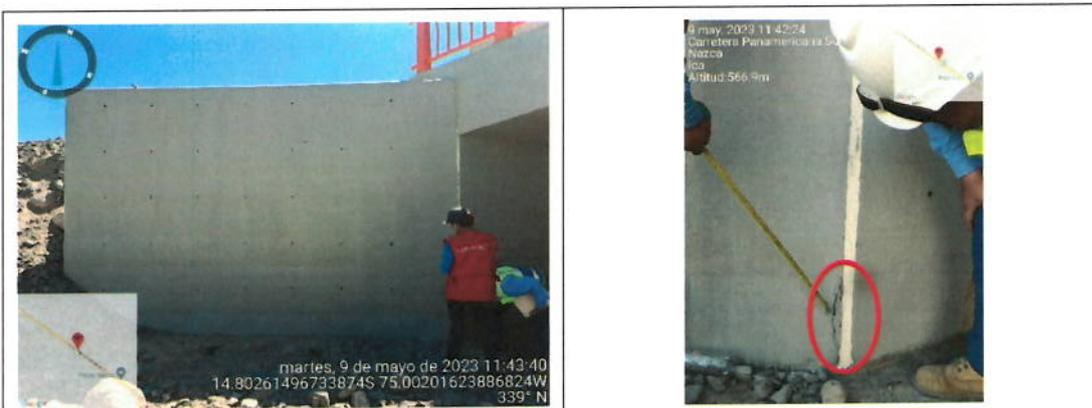
Comentario: Se observó en el alero (margen derecho) aguas abajo, con acabado deficiente (visualización de las uniones de los encofrados); asimismo, se observó desprendimiento de borde en el alero del pórtico, entre el cuerpo y alero del pórtico. Por otro lado, se observó que el ancho (parte superior) del alero del pórtico es de $29,50cm$, las cuales difieren en $-0,05cm$, de acuerdo al plano PCS-3F-EST-03/07 en la que indica ancho de $30,00cm$.

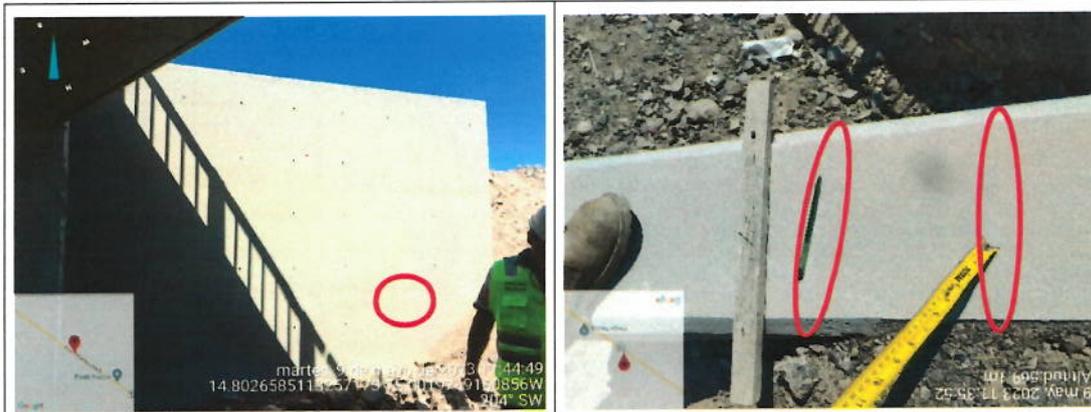
Comentario: Se observó en el alero (margen izquierdo) aguas abajo, con acabado deficiente (visualización de las uniones de los encofrados); asimismo, se observó cangrejera, que solo fue recubierto superficialmente, y fisuras transversales. Por otro lado, se observó que el ancho (parte superior) del alero del pórtico es de 29,50cm, las cuales difieren en -0,05cm, de acuerdo al plano PCS-3F-EST-03/07 en la que indica ancho de 30,00cm.

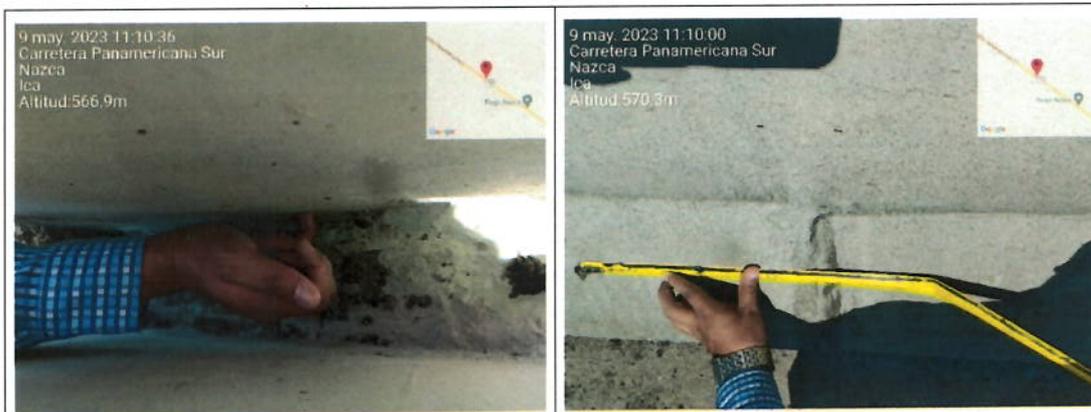
Comentario: Se observó en el muro new jersey aguas abajo, un (1) módulo interior con presencia de porosidades profundas en la cara lateral, y en los módulos interiores con desniveles, tanta en la cara delantera como posterior. Por otro lado, se observó L=11,085m (aguas arriba) y L=11,09m (aguas abajo), la cual difieren en -1,5cm y -1cm, respectivamente, de acuerdo al plano "PCS-3F-EST-03/07" en la que indica L=11,10m.

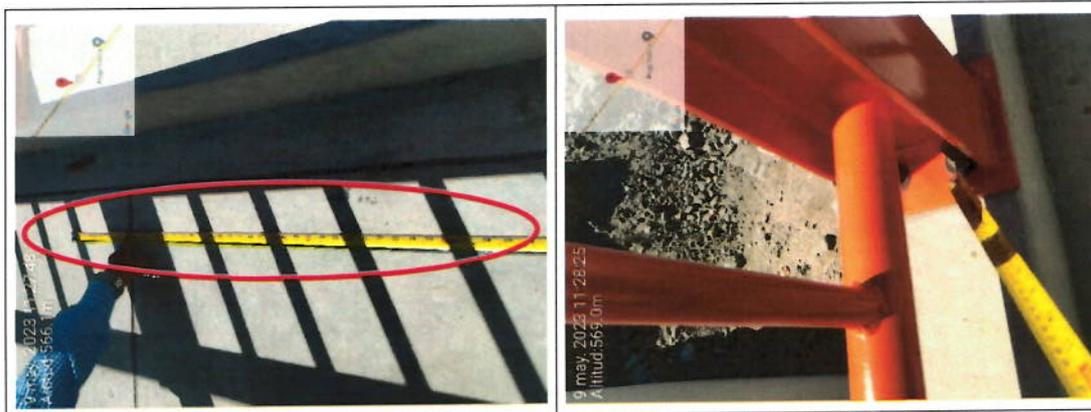
Descripción: Se observó en la vereda aguas arriba, fisuras longitudinales y transversales. Por otro lado, se observó L=11,085m, la cual difieren en -1,5cm, de acuerdo al plano "PCS-3F-EST-03/07" en la que indica L=11,10m.

Comentario: Se observó en las barandas aguas arriba y abajo, que los pernos de anclaje, no se encuentran pintados, para evitar la oxidación y posterior corrosión. Por otro lado, se observó L=11,085m (aguas arriba) y L=11,09m (aguas abajo), la cual difieren en -1,5cm y -1cm, respectivamente, de acuerdo al plano "PCS-3F-EST-03/07" en la que indica L=11,10m.

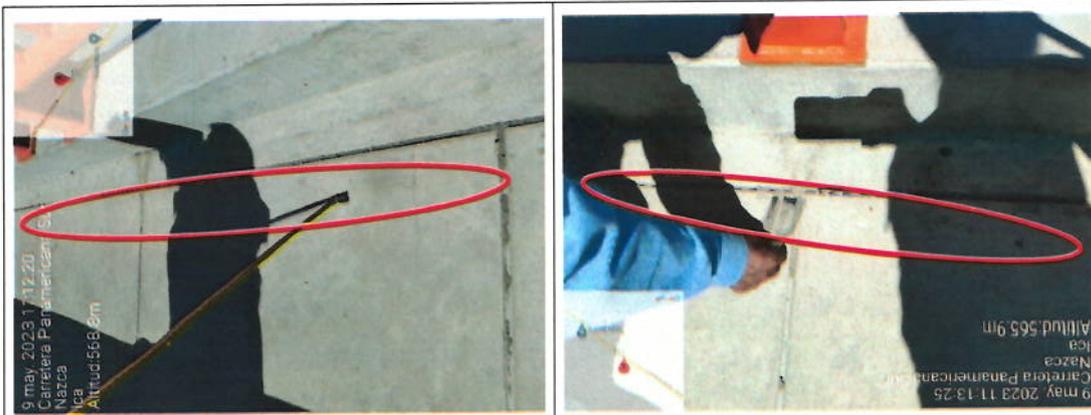
Descripción: Se observó en la vereda aguas abajo, fisuras longitudinales y transversales. Por otro lado, se observó $L=11,09m$, la cual difieren en $-1cm$, de acuerdo al plano "PCS-3F-EST-03/07" en las que indica $L=11,10m$.

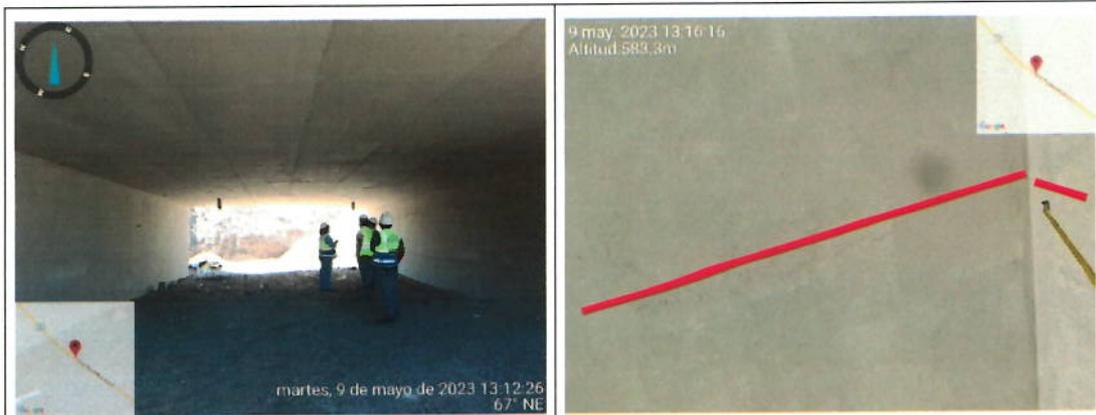
Descripción: Se observó en la cara interior del tablero y cuerpo del pórtico, acabado deficiente (visualización de las uniones de los encofrados); asimismo, se observó fisuras longitudinales y transversales, en la carga interior del tablero, y fisuras transversales en el cuerpo del pórtico (margen derecho e izquierdo). Por otro lado, se observó L=9,55m (aguas arriba) y L=9,57m (aguas abajo), la cual difieren en -5cm y -3cm, respectivamente, de acuerdo al plano "PCS-3E-EST-03/07" en las que indica L=9,60m.

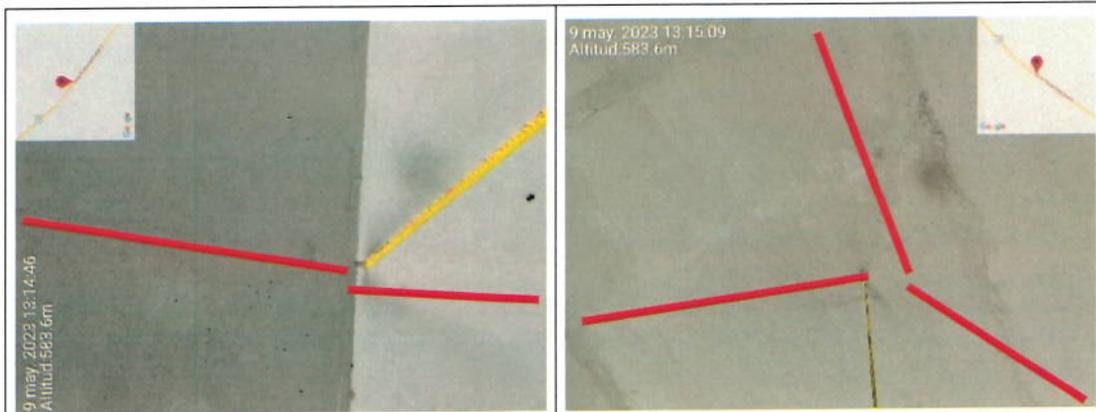
Descripción: Se observó en la cara interior del tablero y cuerpo del pórtico, acabado deficiente (visualización de las uniones de los encofrados). Asimismo, se observó fisuras longitudinales y transversales, en la carga interior del tablero y fisuras transversales en el cuerpo del pórtico (margen derecho e izquierdo).

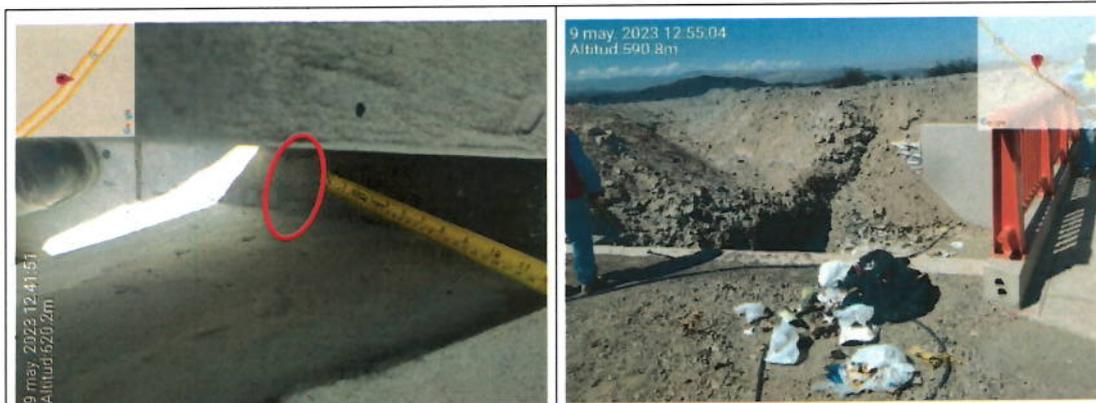
Comentario: Se observó en la parte superior del tablero del pórtico, fisura longitudinal donde fueron colocados los muros new jersey, aguas abajo.

Comentario: Se observó en los aleros del pórtico aguas arriba, acabado deficiente, (visualización de las uniones de los encofrados), margen derecho e izquierdo. Por otro lado, se observó que el ancho (parte superior) del alero del pórtico es de 29,50cm (margen derecho), las cuales difieren en -0,05cm, de acuerdo al plano "PCS-3E-EST-03/07" en la que indica ancho de 30,00cm.

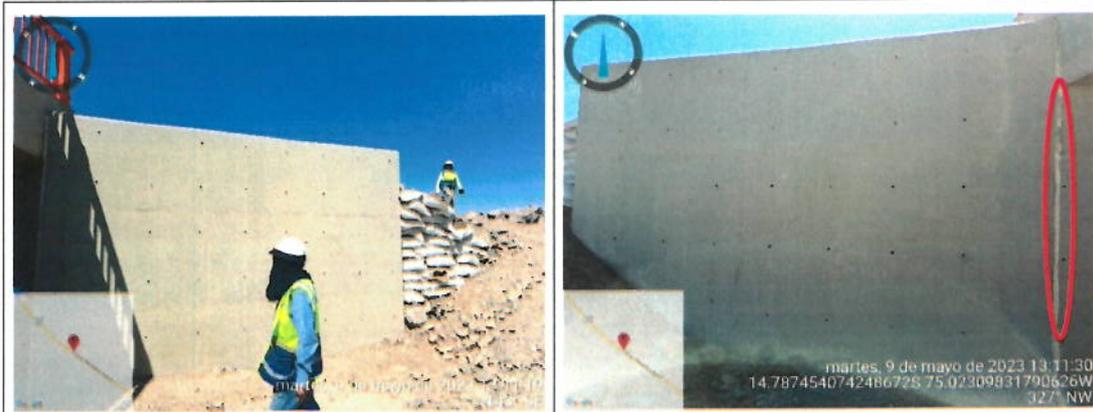
Comentario: Se observó del pórtico aguas abajo, acabado deficiente (visualización de las uniones de los encofrados), en el margen derecho e izquierdo; asimismo, se observó entre el cuerpo y alero del pórtico, desprendimiento de borde en la parte superior del alero pórtico y transversalmente (margen derecho). Por otro lado, se observó que el ancho (parte superior) del alero del pórtico es de 29,50cm (margen izquierdo), las cuales difieren en -0,05cm, de acuerdo al plano "PCS-3E-EST-03/07" en la que indica ancho de 30,00cm.

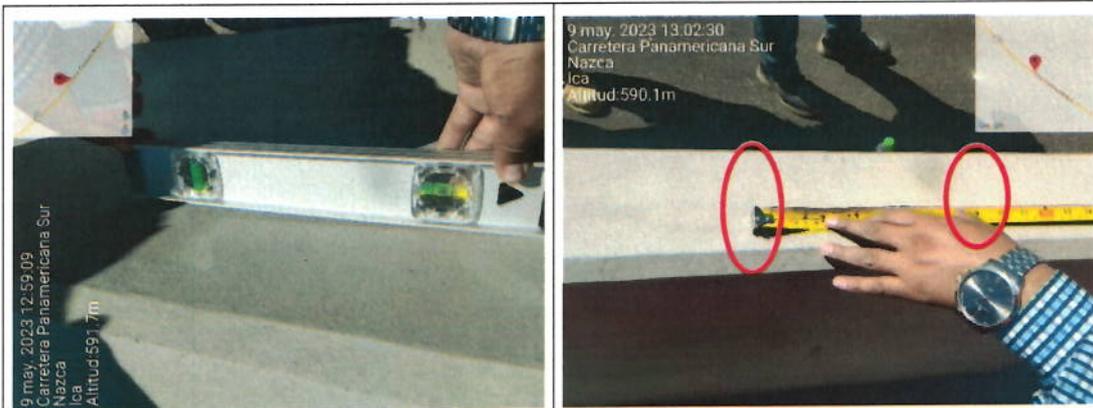
Comentario: Se observó en el muro new jersey aguas abajo, los módulos interiores con desniveles, en la cara delantera; asimismo, se observó en los módulos interiores fisuras transversales. Por otro lado, se observó L=9,55m (aguas arriba) y L=9,57m (aguas abajo), la cual difieren en -5cm y -3cm, respectivamente, de acuerdo al plano "PCS-3E-EST-03/07" en las que indica L=9,60m.

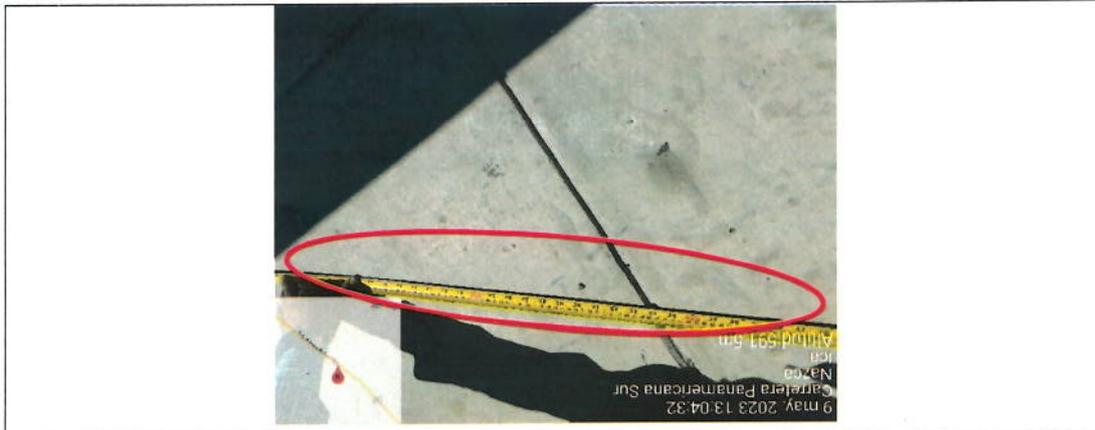
Comentario: Se observó en la vereda aguas abajo, fisuras longitudinales. Por otro lado, se observó L=9,57m (lado muro) y L=9,54m (lado sardinel), la cual difieren en -3cm y -6cm, respectivamente, de acuerdo al plano "PCS-3E-EST-03/07" en la que indica L=9,60m; asimismo, se observó que el ancho de la vereda es de 119,50cm (posición inicial en margen derecho), las cual difiere en -0,50cm, de acuerdo al plano "PCS-3E-DV-ST-01" en la que indica ancho de 120,00cm.

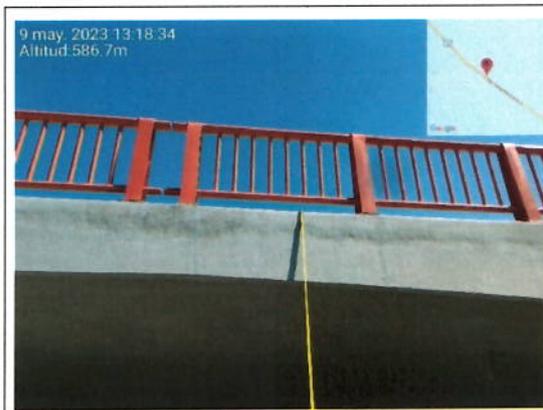
Comentario: Se observó en el sardinel aguas arriba, acabado deficiente. Por otro lado, se observó L=9,53m (aguas arriba) y L=9,54m (aguas abajo), la cual difieren en -7cm y -6cm, respectivamente, de acuerdo al plano "PCS-3E-DV-ST-01" en la que indica L=9,60m.

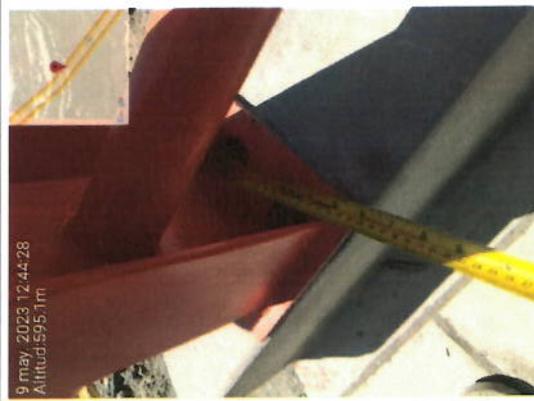
Comentario: Se observó en las barandas aguas arriba y abajo, que los pernos de anclaje, no se encuentran pintados, para evitar la oxidación y posterior corrosión. Por otro lado, se observó L=9,53m (aguas arriba) y L=9,54m (aguas abajo), la cual difieren en -7cm y -6cm, respectivamente, de acuerdo al plano "PCS-3E-DV-ST-01" en la que indica L=9,60m.

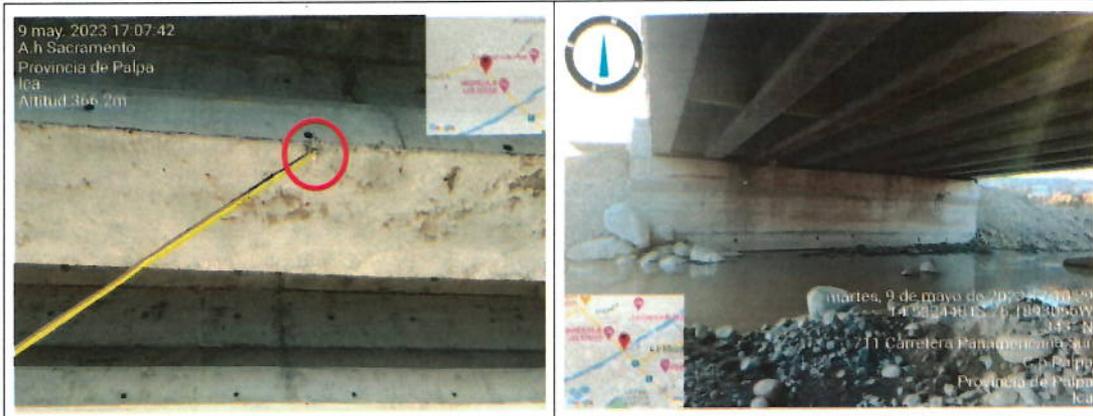
Comentario: Se observó en las vigas de elevación desperfectos en el borde; asimismo, se observó en las vigas de elevación y en las vigas diafragmas, acabado deficiente, con presencia de porosidades y parcialmente presencia de encofrados.

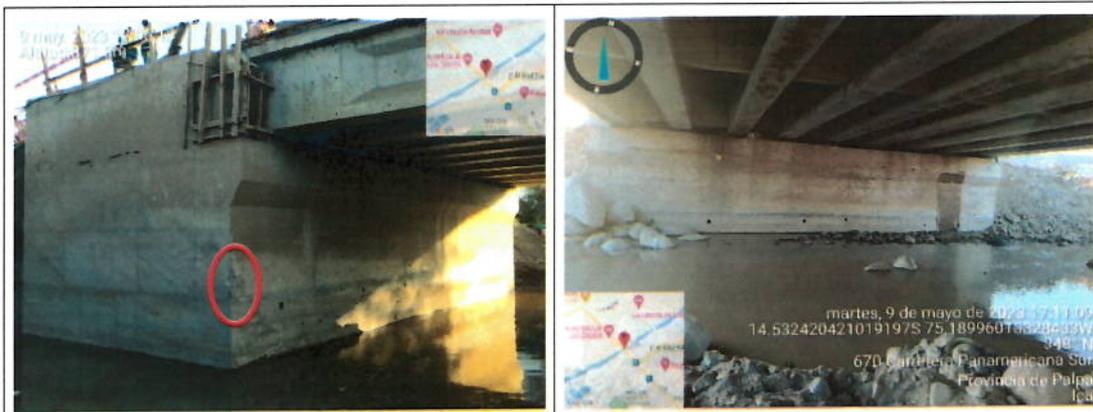
Comentario: Se observó en el estribo izquierdo aguas arriba, desperfectos en el borde. Asimismo, se observó en los estribos margen derecho e izquierdo, acabado deficiente y con presencia de porosidades. Por otro lado, se observó los aleros de los estribos margen derecho e izquierdo, acabado deficiente y con presencia de porosidades.

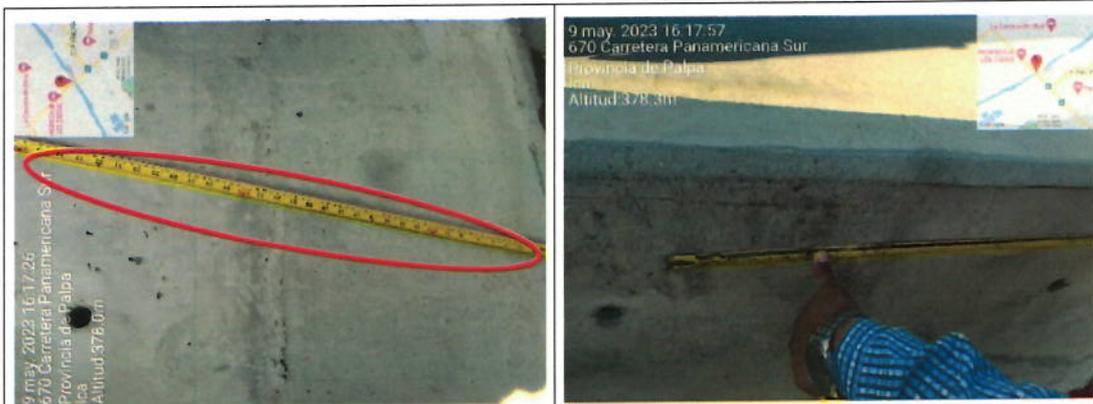
Comentario: Se observó en los módulos interiores del muro new jersey, fisuras transversales y desniveles en la cara interior. Por otro lado, se observó a lo largo del muro new jersey (aguas arriba y aguas abajo), acabado deficiente, presencia de porosidades. Se observó que, muro new jersey (aguas abajo), L=30,572m (aguas arriba) y L=30,579m (aguas abajo), la cual difieren en -2,8cm y -2,1cm, respectivamente, de acuerdo a los planos "PCS-3C-ETC-02/15" y "PCS-3C-ETC-03/15" en las que indica L=30,60m.

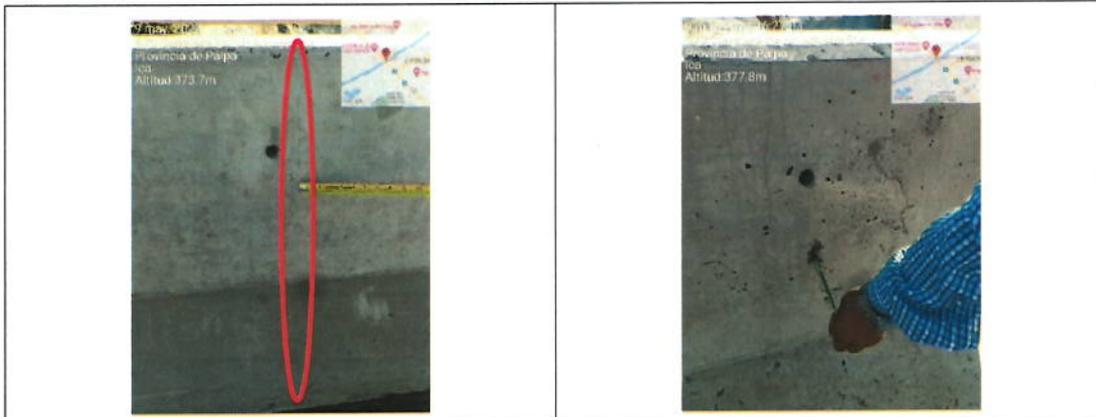
Comentario: Se observó en los módulos interiores del muro new jersey, fisuras transversales. Por otro lado, se observó a lo largo del muro new jersey (aguas arriba y aguas abajo), acabado deficiente, presencia de porosidades. Se observó que, muro new jersey (aguas arriba), L=30,572m (aguas arriba) y L=30,579m (aguas abajo), la cual difieren en -2,8cm y -2,1cm, respectivamente, de acuerdo a los planos "PCS-3C-ETC-02/15" y "PCS-3C-ETC-03/15" en las que indica L=30,60m.

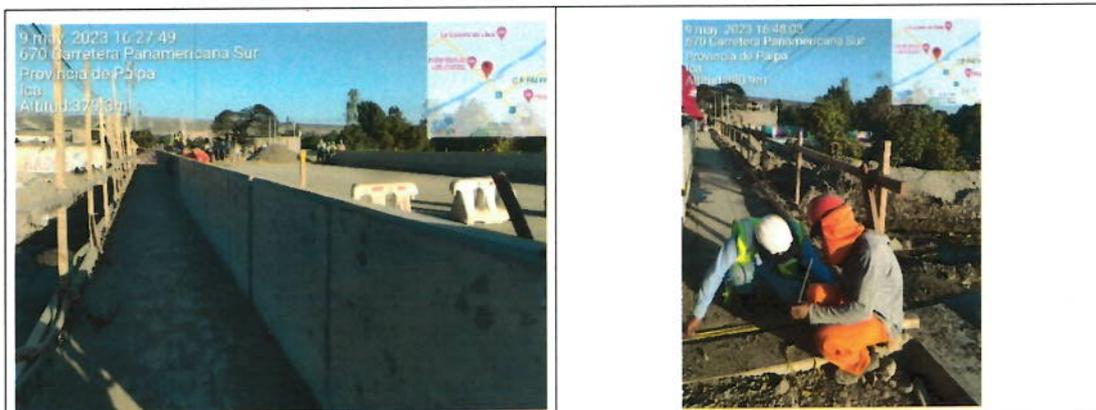
Comentario: Se observó que la vereda, aguas arriba y abajo, tiene L=30,572m (aguas arriba) y L=30,579m (aguas abajo), las cuales difieren en -2,8cm y -2,1cm, respectivamente, de acuerdo a los planos "PCS-3C-ETC-02/15" y "PCS-3C-ETC-03/15" en las que indica L=30,60m. Asimismo, se observó que el acero de los sardineles se encuentra oxidado y deteriorado, aguas arriba y abajo, y L=30,572m (aguas arriba) y L=30,579m (aguas abajo), las cuales difieren en -2,8cm y -2,1cm, respectivamente, de acuerdo a los planos "PCS-3C-ETC-02/15" y "PCS-3C-ETC-03/15" en las que indica L=30,60m.

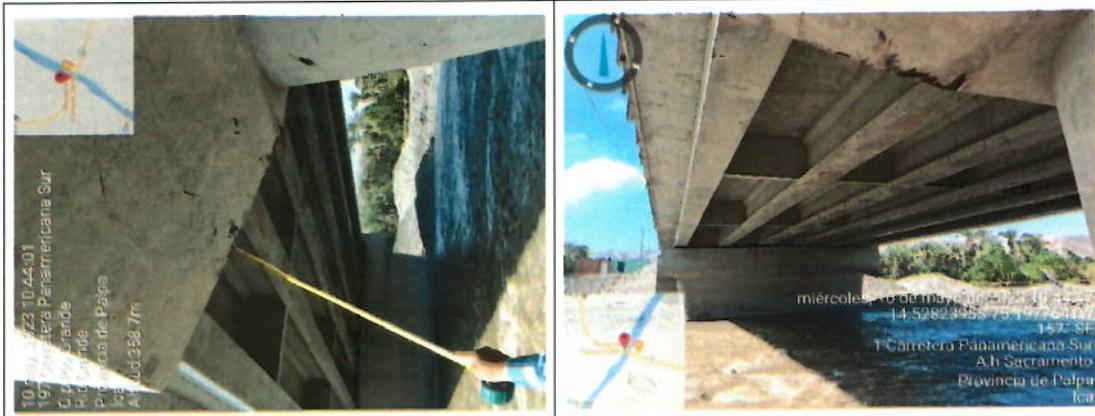
Comentario: Se observó en las vigas longitudinales y transversales, con acabados deficientes y con presencia de porosidades; asimismo, se observa madera proveniente de los encofrados (entre el estribo izquierdo y el pilar 1 y entre los pilares).

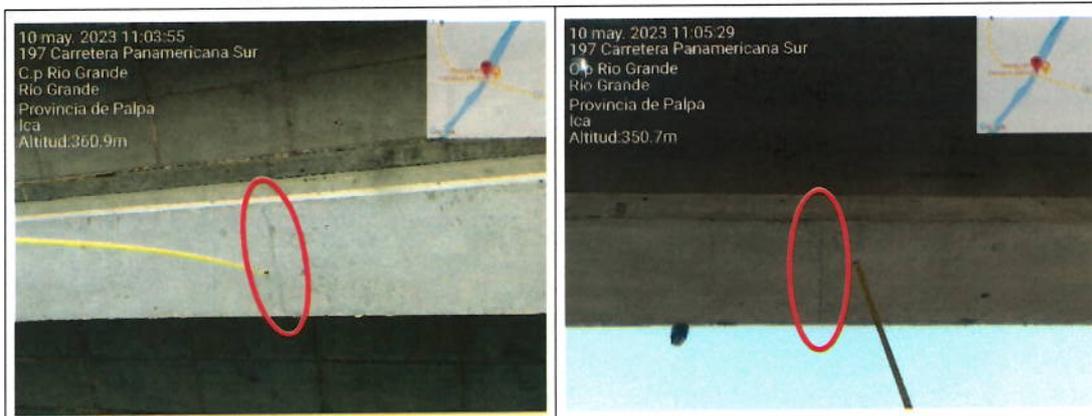
Comentario: Se observó en las vigas elevadas, fisuras transversales.

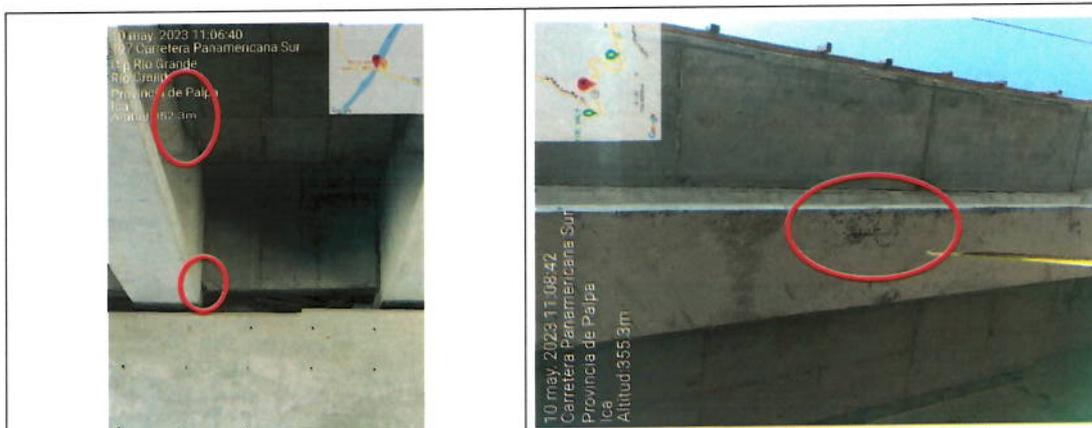
Descripción: Se observó entre la viga longitudinal y transversal, presencia de aberturas justo en las uniones de las mismas.
