**INFORME DE HITO DE CONTROL
N° 023-2023-OCI/0661-SCC**

**“REEMPLAZO DE 16 PUENTES UBICADOS EN LOS
CORREDORES VIALES NACIONALES RUTA: 1S: TRAMO
ICA – DV. QUILCA – REPARTICION, RUTA 1SD: TRAMO LOS
CERILLOS – ISLAY – MOLLENDO – ILO – EL POZO, RUTA
PE 38: TRAMO TACNA – TARATA”**

**HITO DE CONTROL N° 8: AVANCE DE EJECUCIÓN DE
OBRA**

**PERÍODO DE EVALUACIÓN:
DEL 4 AL 24 DE MAYO DE 2023**

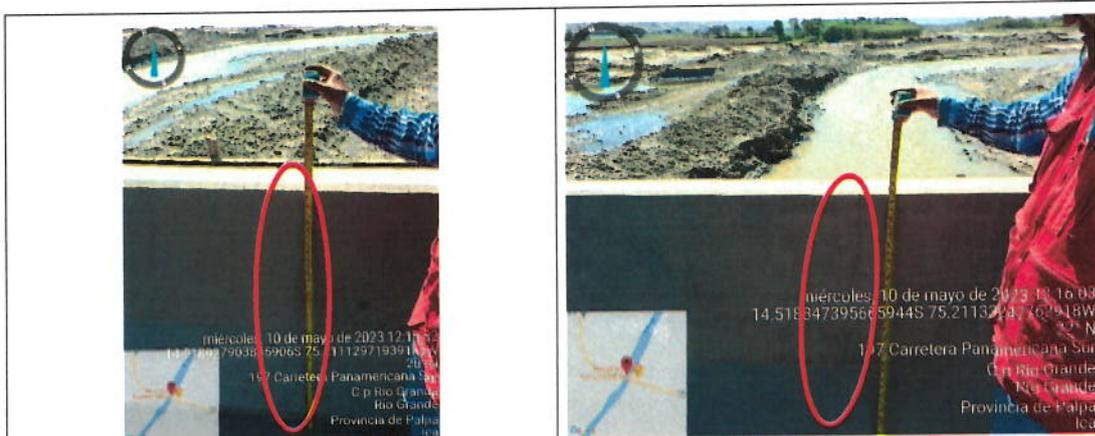
Comentario: Se observó en los módulos interiores del muro new jersey (aguas arriba), fisuras transversales; asimismo, se observó a lo largo del muro, acabados deficientes y con presencia de porosidades. Por otro lado, se observó que, L=76,895m, la cual difiere en -5mm, de acuerdo a los planos "PCS-3B-EST-02/18" y "PCS-3B-EST-03/18" en las que indica L=76,90m.

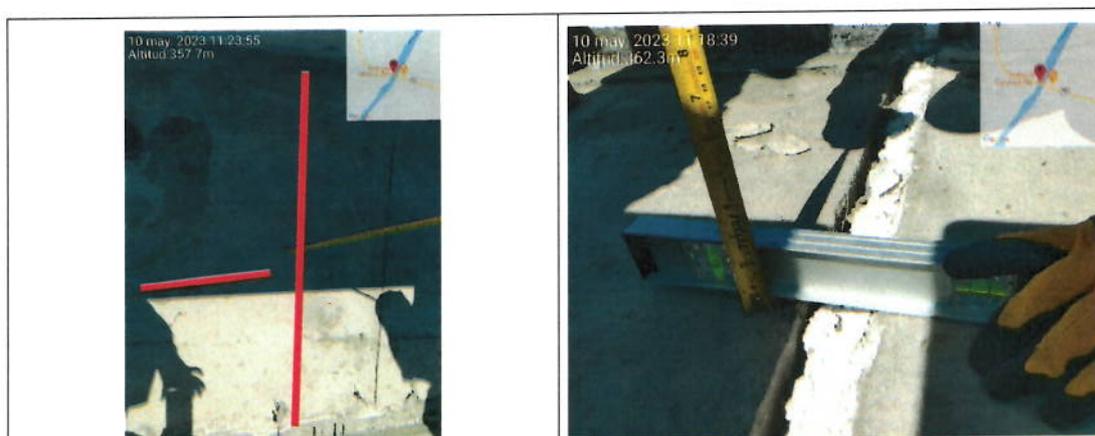
Comentario: Se observó que la vereda aguas abajo en la parte central presenta fisuras transversales y longitudinales, y la vereda del margen izquierdo se encuentra desnivelado en 1,50cm de la vereda del margen derecho. Por otro lado, en las dimensiones de la vereda y sardinel, se observó L=76,895m (aguas arriba) y L=76,897m (aguas abajo), las cuales difieren en -5mm y -3mm, respectivamente, de acuerdo a los planos "PCS-3B-EST-02/18" y "PCS-3B-EST-03/18" en las que indica L=76,90m.
