**INFORME DE VISITA DE CONTROL  
N° 005-2023-OCI/0710-SVC**

**VISITA DE CONTROL  
GERENCIA REGIONAL DE EDUCACIÓN DEL  
GOBIERNO REGIONAL DE AREQUIPA  
YANAHUARA, AREQUIPA, AREQUIPA**

**“INFRAESTRUCTURA DE LAS INSTITUCIONES  
EDUCATIVAS PÚBLICAS DE GESTIÓN ESTATAL DE  
NIVELES PRIMARIA Y SECUNDARIA DE EDUCACIÓN  
BÁSICA REGULAR PARA EL INICIO DEL  
AÑO ESCOLAR 2023”**

**AREQUIPA, 9 DE MARZO DE 2023**

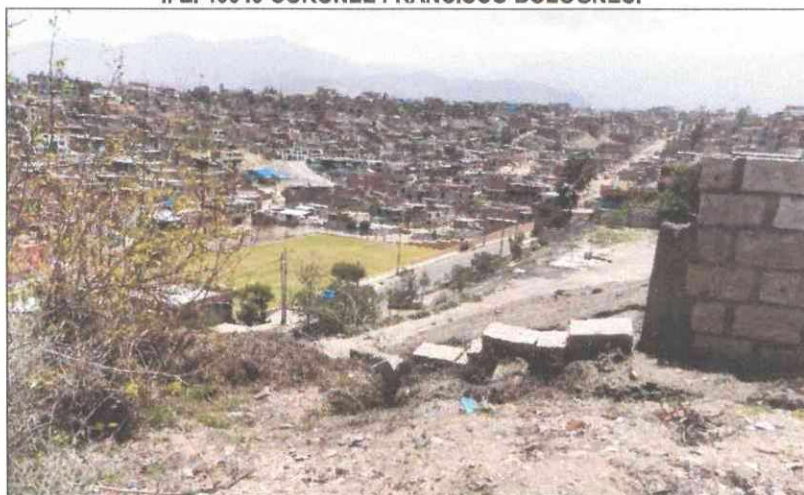
**Imagen n.º 1**  
**I. E. 40049 CORONEL FRANCISCO BOLOGNESI**

En la imagen fotográfica se advierte que el cerco perimétrico de la I. E. 40049 Coronel Francisco Bolognesi Cervantes, el lindero lateral izquierdo colindante con el fondo está construido con sillar y está incompleto, situación que pondría en riesgo la seguridad de los miembros de la comunidad educativa.

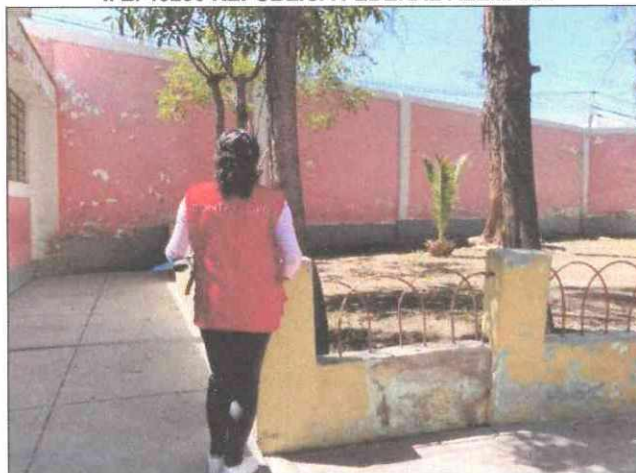
**Imagen n.º 2**  
**I. E. 40200 REPÚBLICA FEDERAL ALEMANA**

| Nº | Institución Educativa | Observación |
|---|---|---|
| 3 | I. E. 40200 República Federal Alemana | Cerco perimétrico en mal estado con desprendimiento de pintura por humedad (lluvia) y deterioro. |

En la imagen fotográfica se advierte que el cerco perimétrico de la I.E. se encuentra en mal estado, con desprendimiento de pintura, humedad ocasionada por lluvias y aguas servidas por colapso de buzones en la zona.

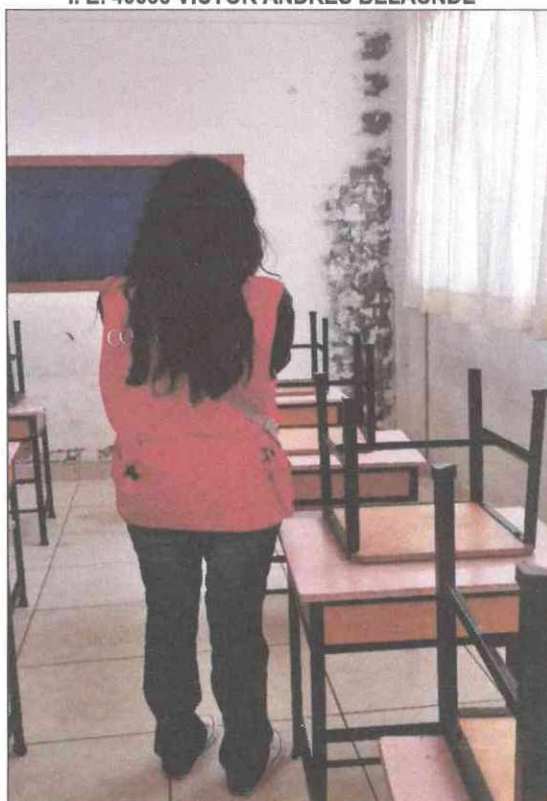
**Imagen n.º 5**  
**I. E. 40035 VÍCTOR ANDRÉS BELAUNDE**

En la imagen fotográfica se advierte que la pared de una de las aulas de la I.E. presenta filtración de humedad y desprendimiento de pintura.

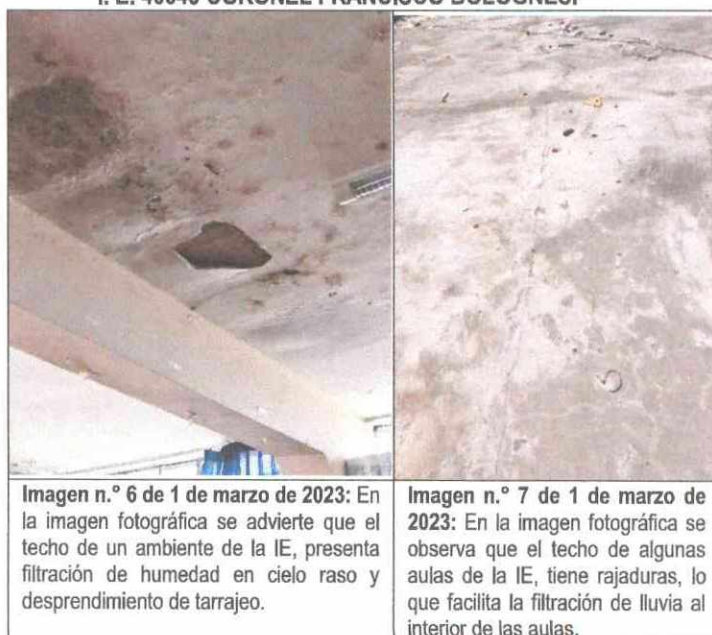
**Imágenes n.ºs 6 y 7**

| Nº | Institución Educativa | Observación |
|---|---|---|
| 1 | I. E. 40049 Coronel Francisco Bolognesi | 4 aulas con techos con rajaduras en sobre carga, 11 aulas con filtración de humedad en cielo raso, 5 aulas con moho en cielo raso, 9 aulas con desprendimiento de pintura en cielo raso, 1 aula usada para laboratorio con filtración de humedad, moho, desprendimiento de pintura en cielo raso y con viga pandeada, 1 aula usada de depósito con filtración de humedad en cielo raso y desprendimiento de tarrajeo, 10 aulas con deficiente evacuación de agua pluvial en techo. |

**Imagen n.º 6 de 1 de marzo de 2023:** En la imagen fotográfica se advierte que el techo de un ambiente de la IE, presenta filtración de humedad en cielo raso y desprendimiento de tarrajeo.

**Imagen n.º 7 de 1 de marzo de 2023:** En la imagen fotográfica se observa que el techo de algunas aulas de la IE, tiene rajaduras, lo que facilita la filtración de lluvia al interior de las aulas.

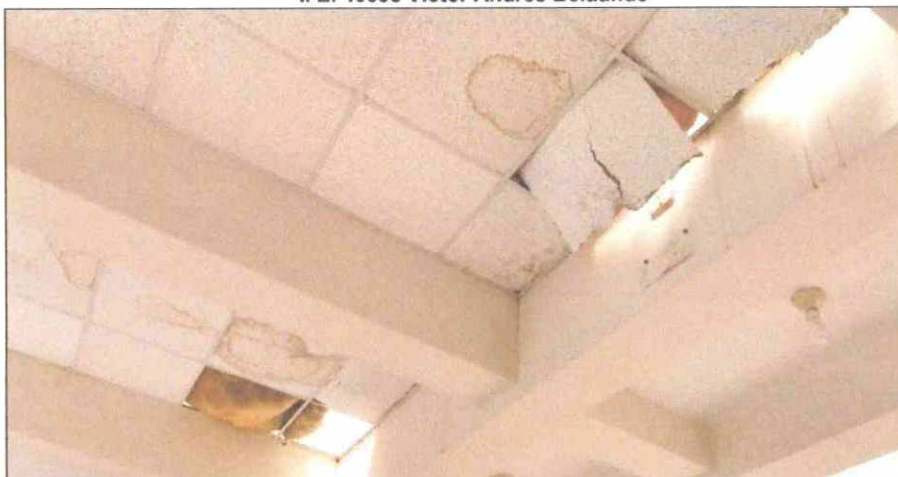
**Imagen n.º 8**  
**I. E. 40035 Víctor Andrés Belaunde**

En la imagen fotográfica se advierte que las baldosas del cielo raso de la biblioteca presentan desprendimiento por filtración.

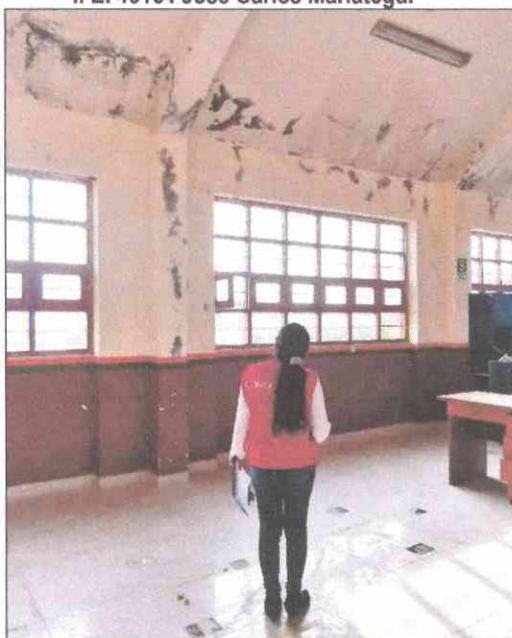
**Imagen n.º 9**  
**I. E. 40164 José Carlos Mariátegui**

En la imagen fotográfica se advierte que el techo de un ambiente de la I. E., presenta filtración, moho y desprendimiento de pintura.

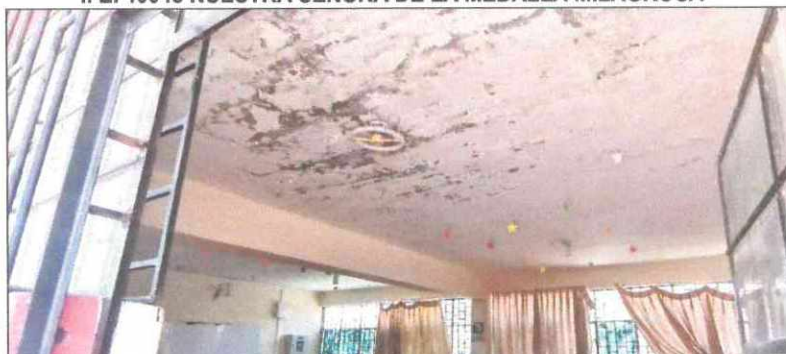
**Imagen n.º 10**  
**I. E. 40043 NUESTRA SEÑORA DE LA MEDALLA MILAGROSA**

En la imagen fotográfica se advierte que el techo de un aula de la I. E., presenta filtración, humedad, moho y desprendimiento de pintura.

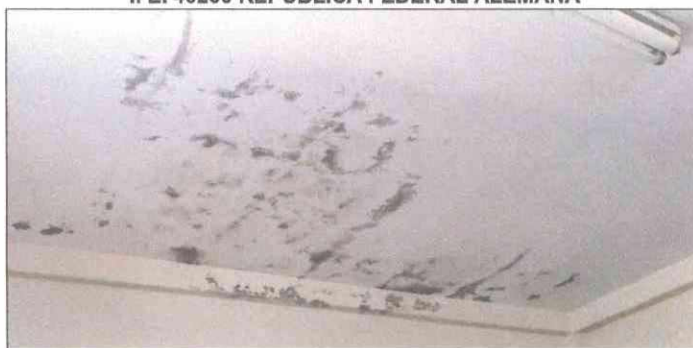
**Imagen n.º 11**  
**I. E. 40200 REPÚBLICA FEDERAL ALEMANA**

En la imagen fotográfica se advierte que el techo de un aula de la I. E., presenta filtración y humedad.

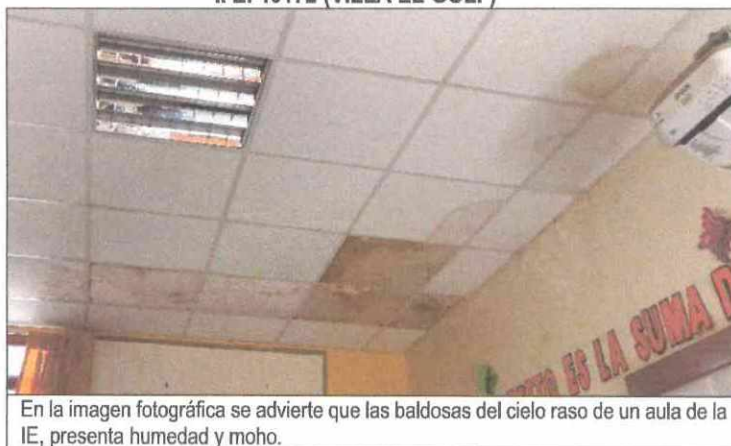
**Imagen n.º 12**  
**I. E. 40172 (VILLA EL GOLF)**

En la imagen fotográfica se advierte que las baldosas del cielo raso de un aula de la IE, presenta humedad y moho.

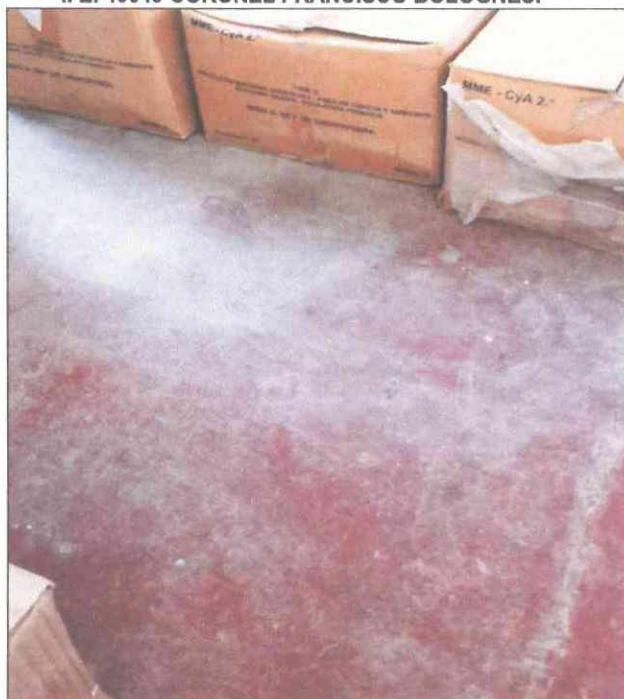
**Imagen n.º 13**  
**I. E. 40049 CORONEL FRANCISCO BOLOGNESI**

En la imagen fotográfica se advierte que el piso del aula de la I. E., se encuentra en mal estado, incumpliendo la normativa vigente del sector Educación.

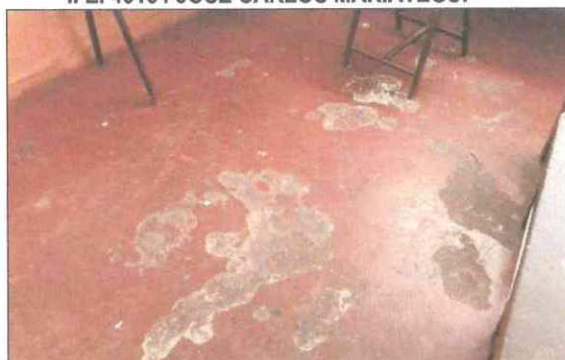
**Imagen n.º 14**  
**I. E. 40164 JOSÉ CARLOS MARIÁTEGUI**

En la imagen fotográfica se advierte que el piso del aula de la I. E., se encuentra en mal estado.

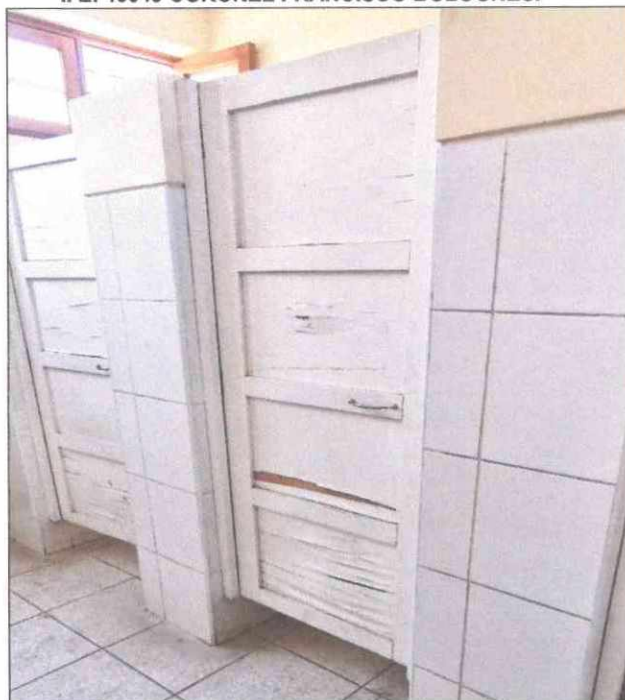
**Imagen n.º 15**  
**I. E. 40049 CORONEL FRANCISCO BOLOGNESI**

En la imagen fotográfica se advierte que las puertas de los servicios higiénicos se encuentran en mal estado.

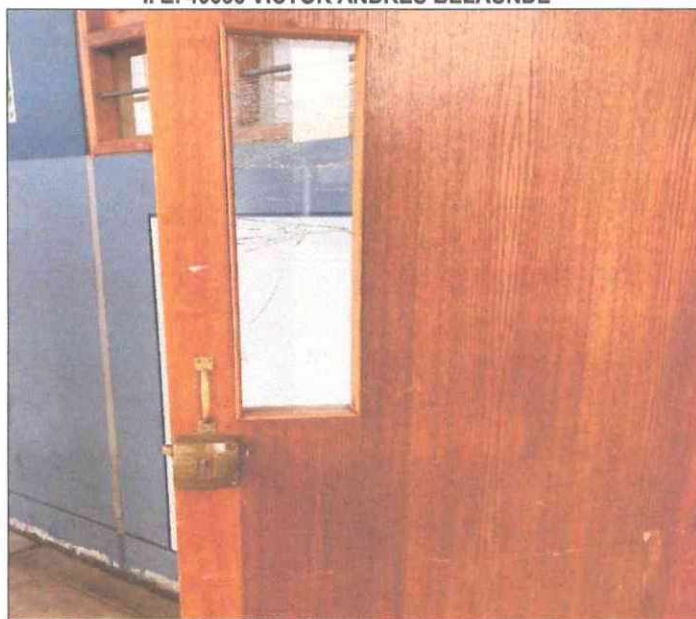
**Imagen n.º 16**  
**I. E. 40035 VÍCTOR ANDRÉS BELAUNDE**

En la imagen fotográfica se advierte que el vidrio de la puerta de una de las aulas de la I.E. está roto.

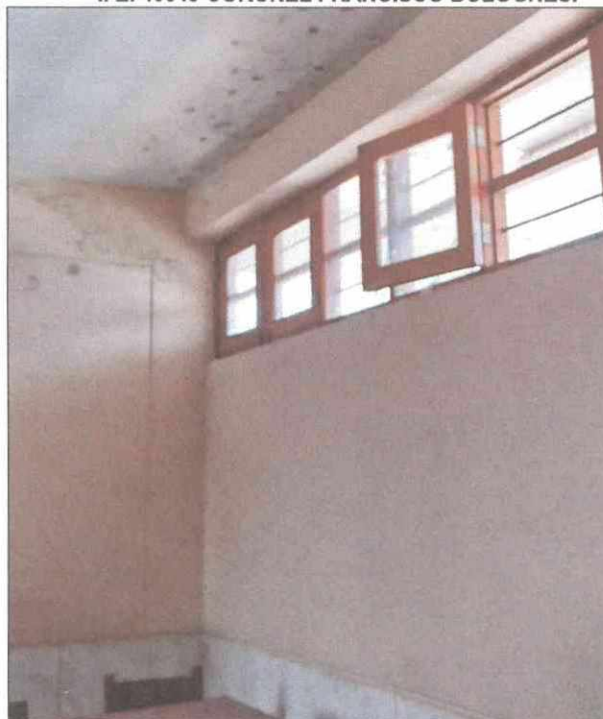
**Imagen n.º 17**  
**I. E. 40049 CORONEL FRANCISCO BOLOGNESI**

En la imagen fotográfica se advierte que las ventanas de una de las aulas de la I. E., no permiten el paso de luz natural, impidiendo el proceso de enseñanza y aprendizaje.

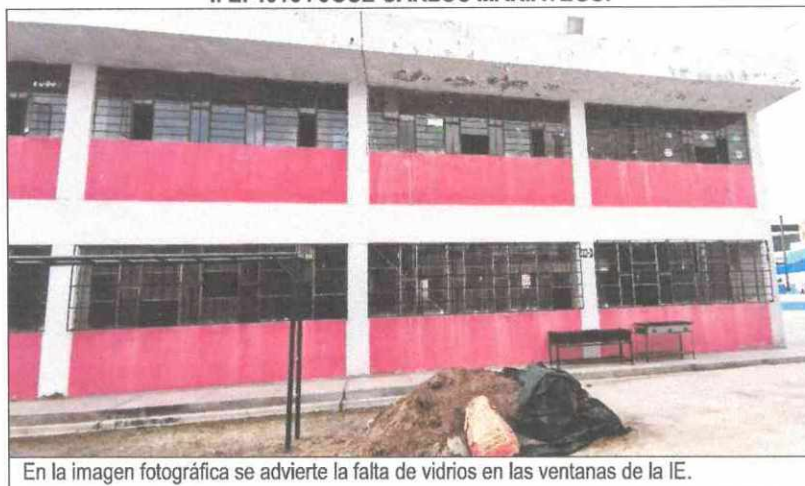
**Imagen n.º 18**  
**I. E. 40164 JOSÉ CARLOS MARIÁTEGUI**

En la imagen fotográfica se advierte la falta de vidrios en las ventanas de la I.E.

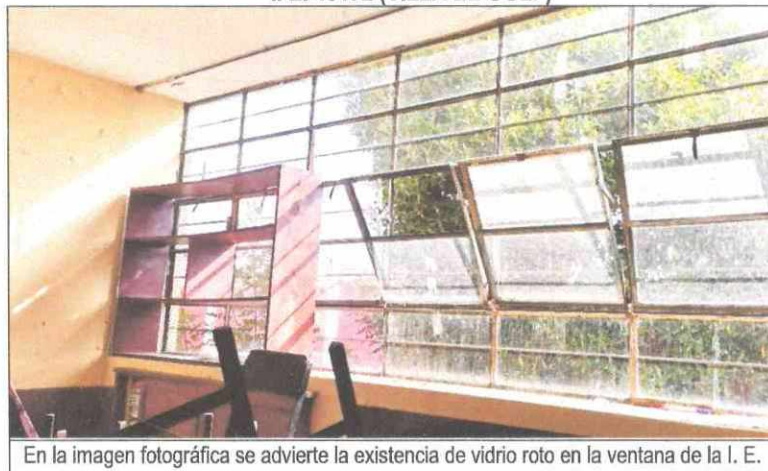
**Imagen n.º 19**  
**I. E. 40172 (VILLA EL GOLF)**

En la imagen fotográfica se advierte la existencia de vidrio roto en la ventana de la I. E.

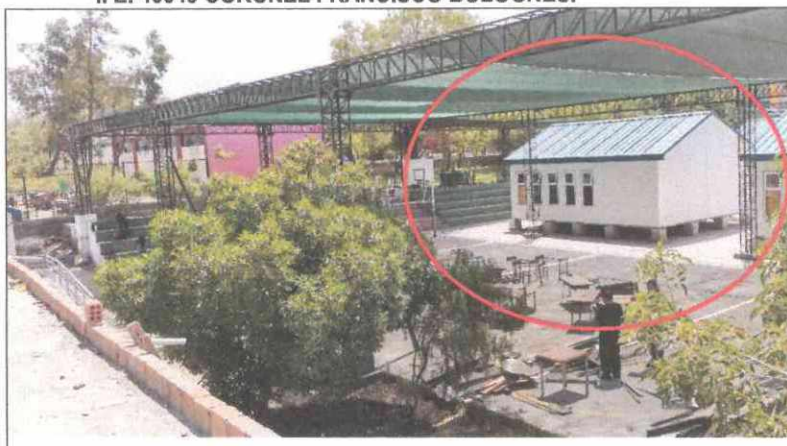
**Imagen n.º 20**  
**I. E. 40049 CORONEL FRANCISCO BOLOGNESI**

En la imagen fotográfica se advierte que una parte de la losa deportiva ha sido utilizada para la colocación de aulas prefabricadas.

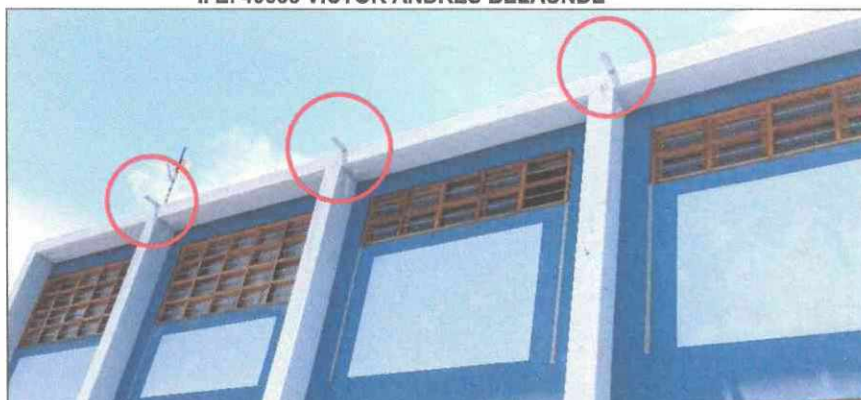
**Imagen n.º 21**  
**I. E. 40035 VÍCTOR ANDRÉS BELAUNDE**

En la imagen fotográfica se advierte la instalación de tubos para drenar agua de lluvia que desembocan en la losa deportiva de la I.E.

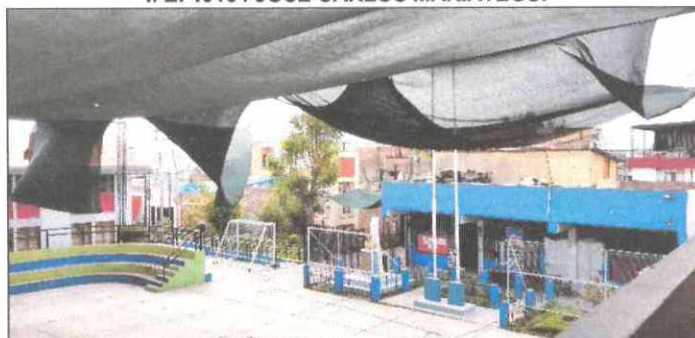
**Imagen n.º 22**  
**I. E. 40164 JOSÉ CARLOS MARIÁTEGUI**

En la imagen fotográfica se advierte el desgaste de la malla raschel en la losa deportiva de la I.E.

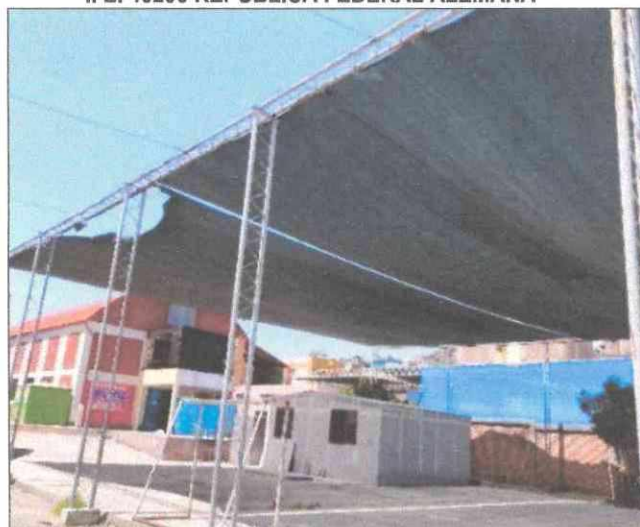
**Imagen n.º 23**  
**I. E. 40200 REPÚBLICA FEDERAL ALEMANA**

En la imagen fotográfica se advierte que la malla raschel de la losa deportiva de la I. E. 40200 República Federal Alemana, se encuentra rota y desgastada; asimismo una parte de la losa deportiva está siendo utilizada para un aula prefabricada a falta de espacio y aulas para cubrir los niveles educativos.

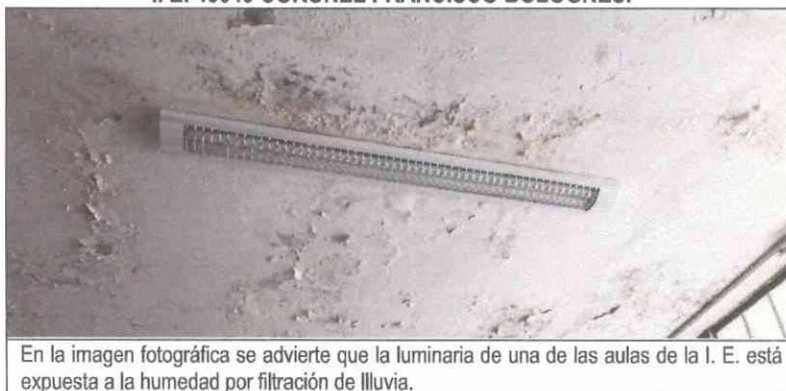
**Imagen n.° 24**  
**I. E. 40049 CORONEL FRANCISCO BOLOGNESI**

En la imagen fotográfica se advierte que la luminaria de una de las aulas de la I. E. está expuesta a la humedad por filtración de lluvia.

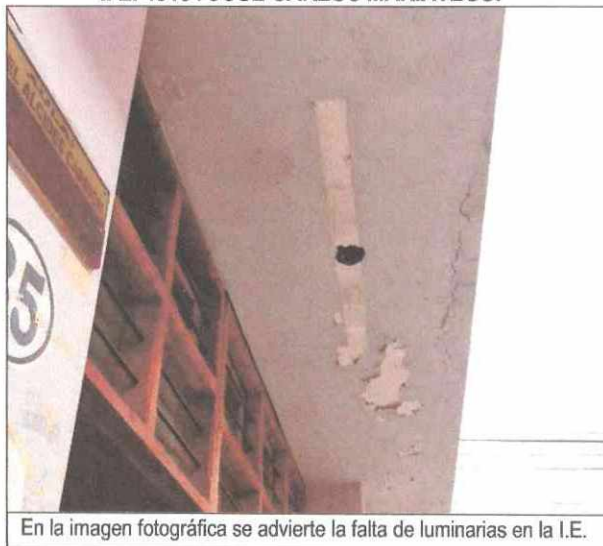
**Imagen n.° 25**  
**I. E. 40164 JOSÉ CARLOS MARIÁTEGUI**

En la imagen fotográfica se advierte la falta de luminarias en la I.E.

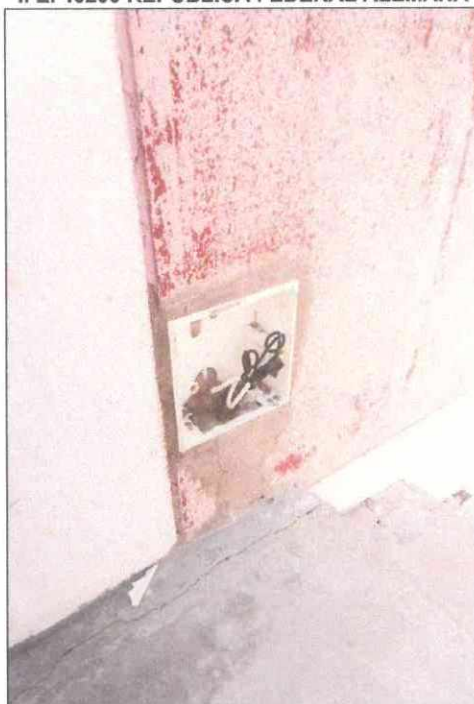
**Imagen n.º 26**  
**I. E. 40200 REPÚBLICA FEDERAL ALEMANA**

En la imagen fotográfica se observa cableado expuesto en el pasadizo de las aulas de la I. E.

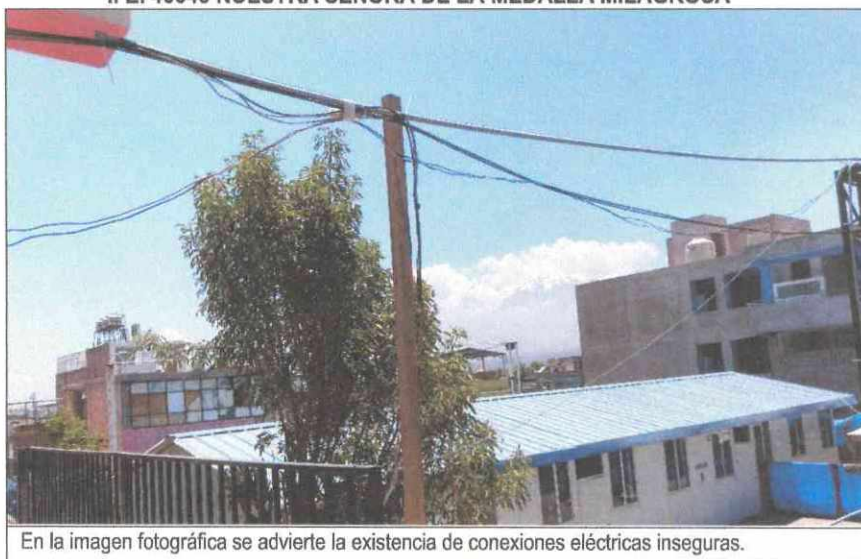
**Imagen n.º 27**  
**I. E. 40043 NUESTRA SEÑORA DE LA MEDALLA MILAGROSA**

En la imagen fotográfica se advierte la existencia de conexiones eléctricas inseguras.

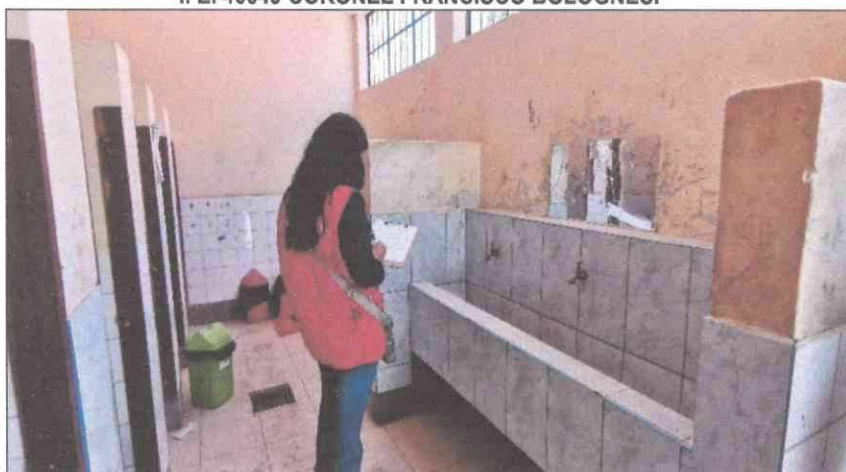
**Imagen n.º 29**  
**I. E. 40049 CORONEL FRANCISCO BOLOGNESI**

En la imagen fotográfica se advierte que los servicios higiénicos de la I. E. tienen espejo roto y pintura desgastada.

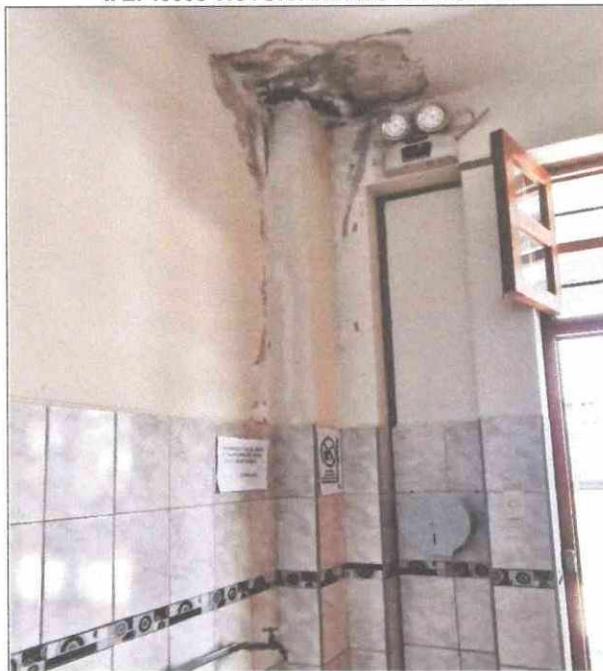
**Imagen n.º 30**  
**I. E. 40035 VÍCTOR ANDRÉS BELAUNDE**

En la imagen fotográfica se advierte que los servicios higiénicos de la I. E. tienen espejo roto y pintura desgastada.

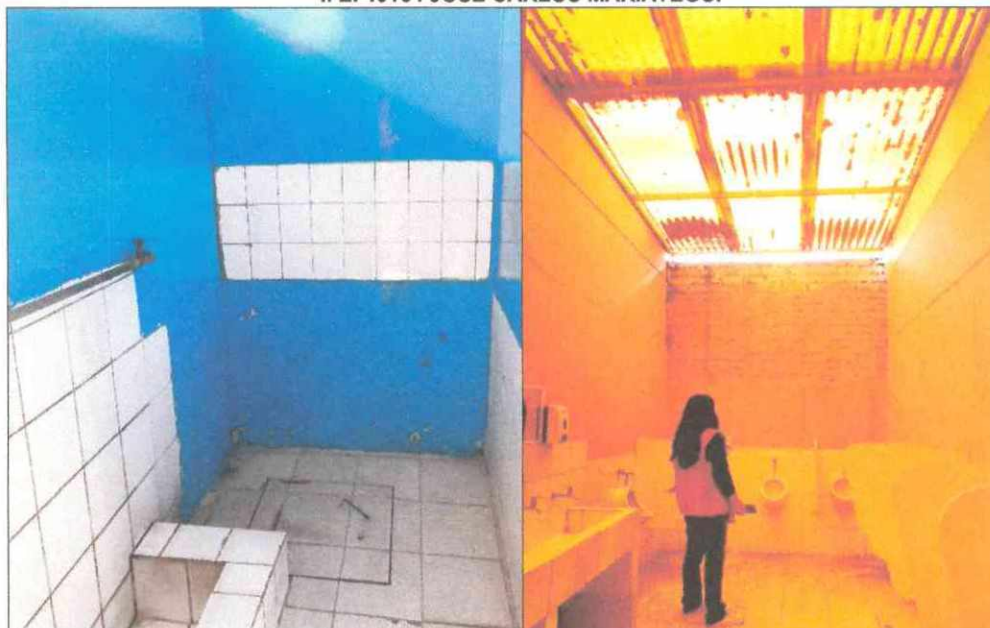
**Imágenes n.ºs 31 y 32**  
**I. E. 40164 JOSÉ CARLOS MARIÁTEGUI**

Imagen n.º 31 de 1 de marzo de 2023: En las imágenes fotográficas se advierte que los servicios higiénicos de la IE tienen un recubrimiento parcial en paredes.

Imagen n.º 32 de 1 de marzo de 2023: En las imágenes fotográficas se advierte que los servicios higiénicos de la IE tienen un recubrimiento parcial en paredes.

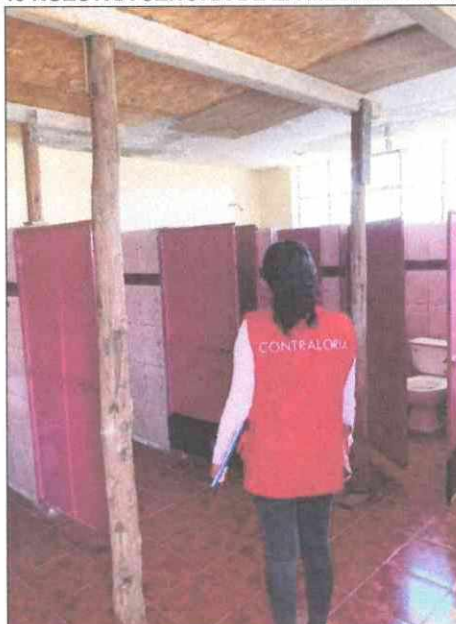
Imagen n.º 33

En la imagen fotográfica se advierte que los servicios higiénicos de varones de primaria y secundaria (compartidos), tienen puntales y viguetas para el sostenimiento de la losa estructural.

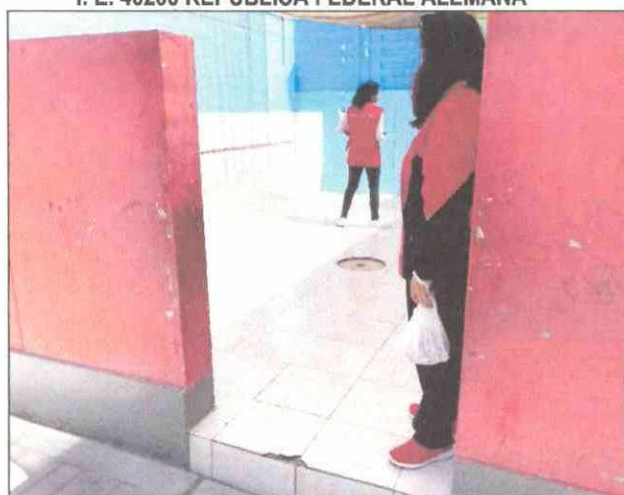
Imagen n.º 34

En la imagen fotográfica se advierte que los urinarios de los servicios higiénicos de varones de la IE no tienen puerta y tiene una cobertura ligera para el techo.
