**INFORME DE HITO DE CONTROL  
N° 006-2023-OCI/2040-SCC**

**“OBRA: MEJORAMIENTO DEL SERVICIO POLIDEPORTIVO  
DEL COLISEO MUNICIPAL EN EL CENTRO POBLADO DE  
BAJO PICHANAQUI – DISTRITO DE PICHANAQUI-  
PROVINCIA DE CHANCHAMAYO- REGION JUNIN – II  
ETAPA”**

**HITO DE CONTROL N° 1 – “AVANCE DE EJECUCIÓN A  
SEPTIEMBRE DE 2023”**

**PICHANAQUI, 30 DE OCTUBRE DE 2023**

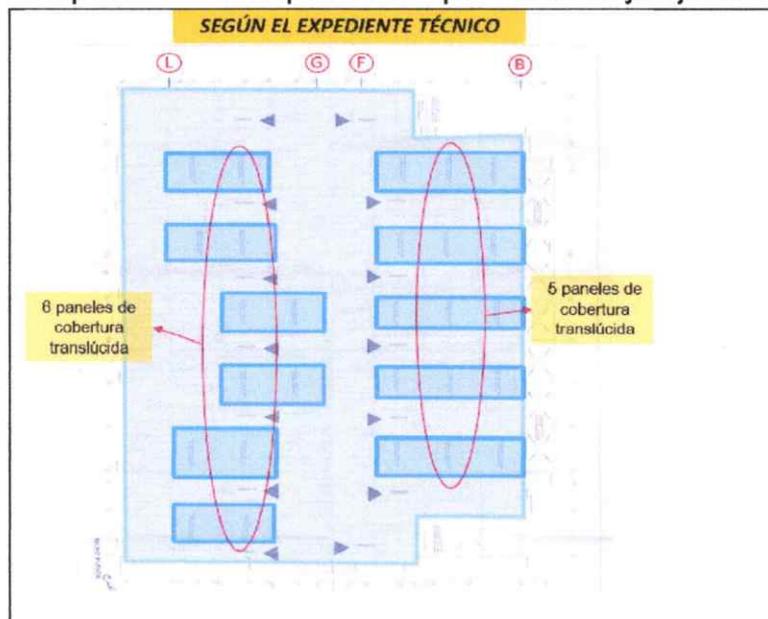
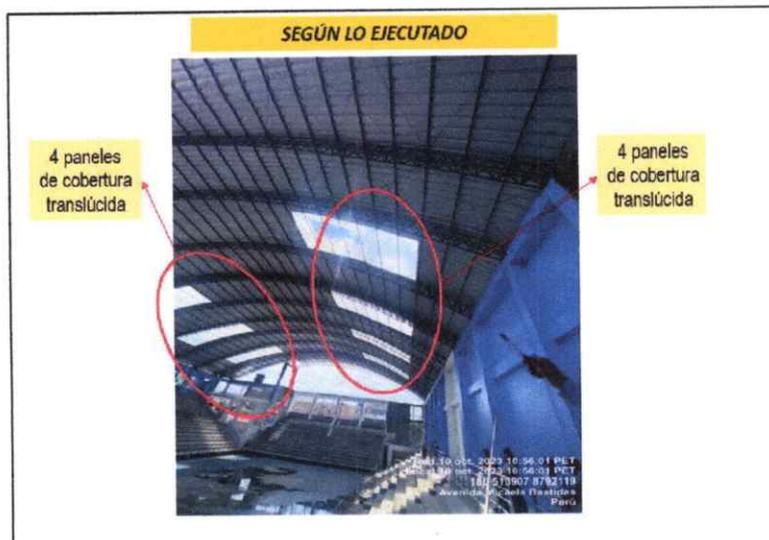
Imagen n.° 4

Comparación entre lo estipulado en el Expediente Técnico y lo ejecutado

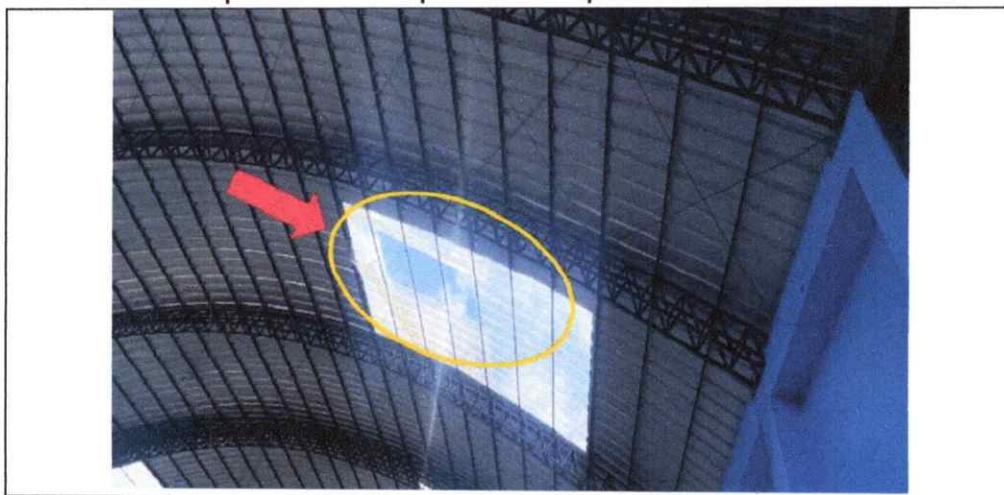
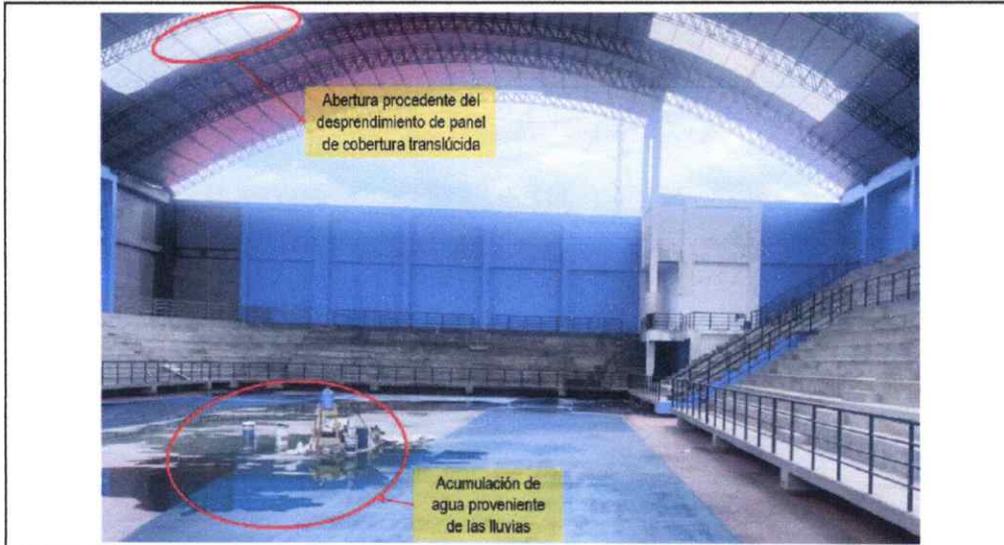
**Panel fotográfico n.° 1**

Así mismo, durante la inspección física<sup>9</sup>, se advirtió el desprendimiento de un panel de cobertura translúcida, lo cual evidencia deficiencias en su instalación, y permite el contacto directo de las correas de la estructura metálica con agentes como la lluvia que contribuyen a su oxidación, situación que podría afectar la calidad y vida útil de la estructura. Por otro lado, la abertura en el techado coadyuba a la acumulación de agua, en el interior del coliseo, proveniente de las lluvias, repercutiendo en los acabados del piso del campo multifuncional.

**Abertura procedente del desprendimiento de panel de cobertura translúcida**

**Comentario:** En la fotografía se observa el desprendimiento de una lámina de calamina translúcida, permitiendo el contacto directo de las correas de la estructura metálica ante agentes como la lluvia y sol; asimismo, contribuye al ingreso y acumulación de agua proveniente de las lluvias.

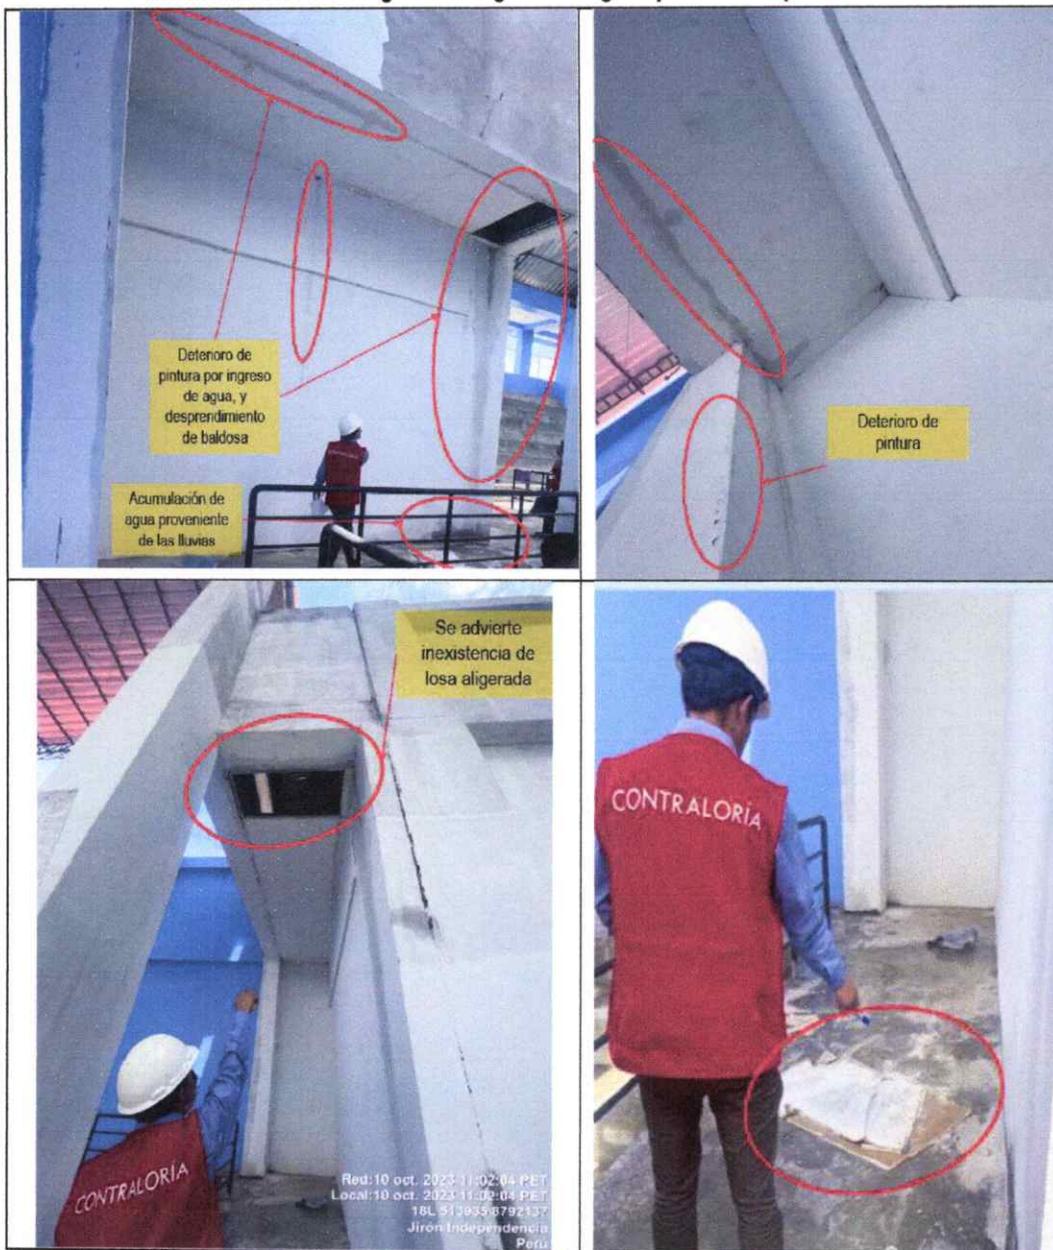
**Panel fotográfico n.º 2**  
**Inexistencia de losa aligerada e ingreso de aguas pluviales en pasadizo**

Sin embargo, durante la inspección física a la obra, registrada en el Formato de Inspección Física de Obra n.º 001-2023-OCI/MDP-SCC de 10 de octubre del 2023<sup>11</sup>, se advirtió que el pasadizo ubicado ente los ejes “D” y “E”, y “1” y “2”, no contaba con techado con losa aligerada, tal como se establece en la lámina A-04 – plano: Arquitectura techo, del Expediente Técnico de la obra; asimismo, se instaló un cielo raso con baldosas de fibrocemento y perfiles metálicos, que, debido al ingreso de las aguas pluviales, sus contornos se encontraban humedecidas y deteriorados, y un panel de baldosa se desprendió.

En adición a lo indicado, el ingreso de aguas pluviales, por la zona indicada, deteriora la pintura y contribuye al ingreso y acumulación de agua en el interior del coliseo.

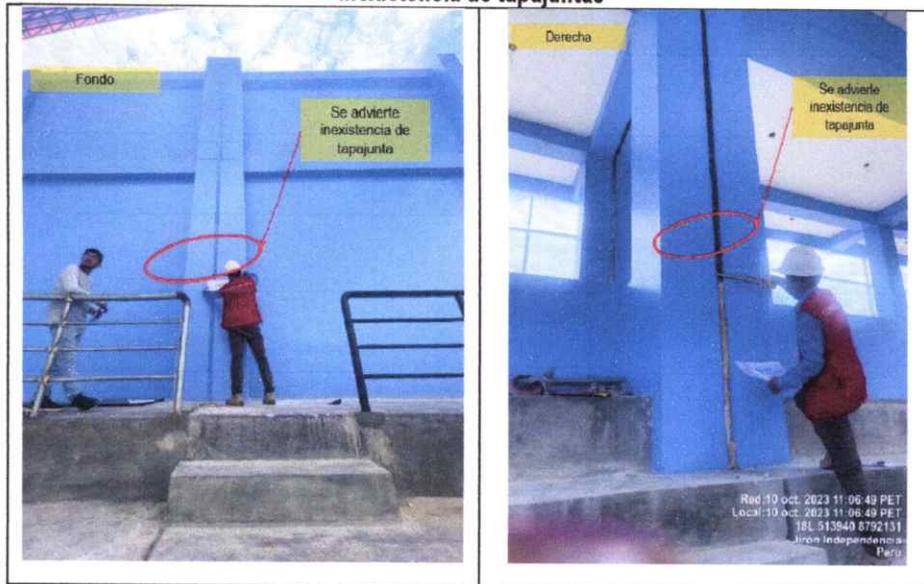
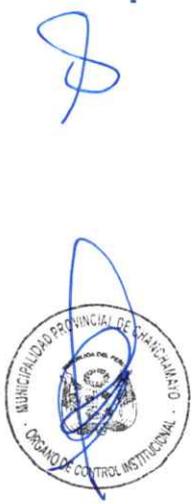
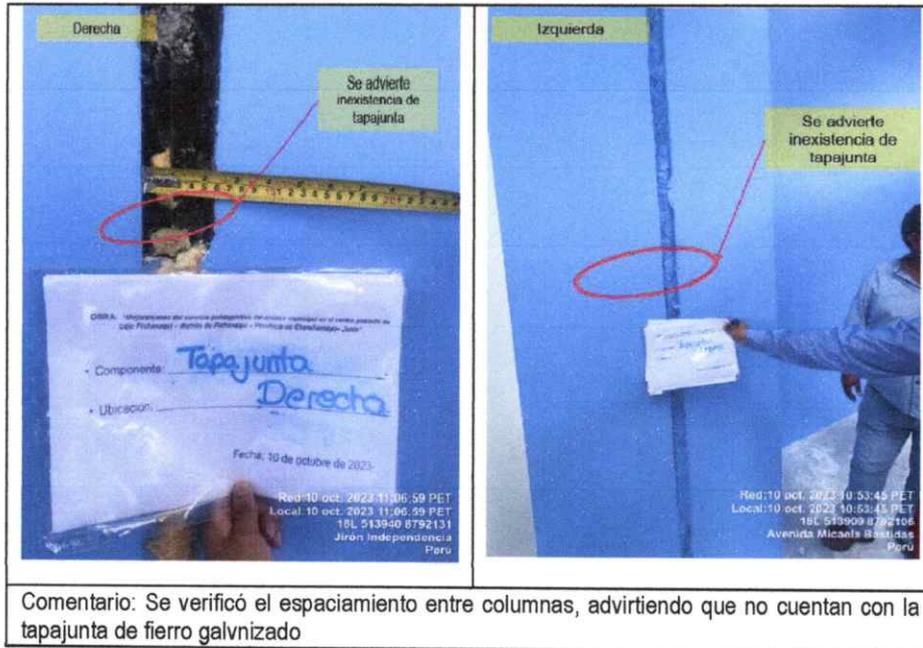
**Panel fotografico n.º 3**  
**Inexistencia de tapajuntas**

Comentario: Se verificó el espaciamiento entre columnas, advirtiéndose que no cuentan con la tapajunta de hierro galvanizado

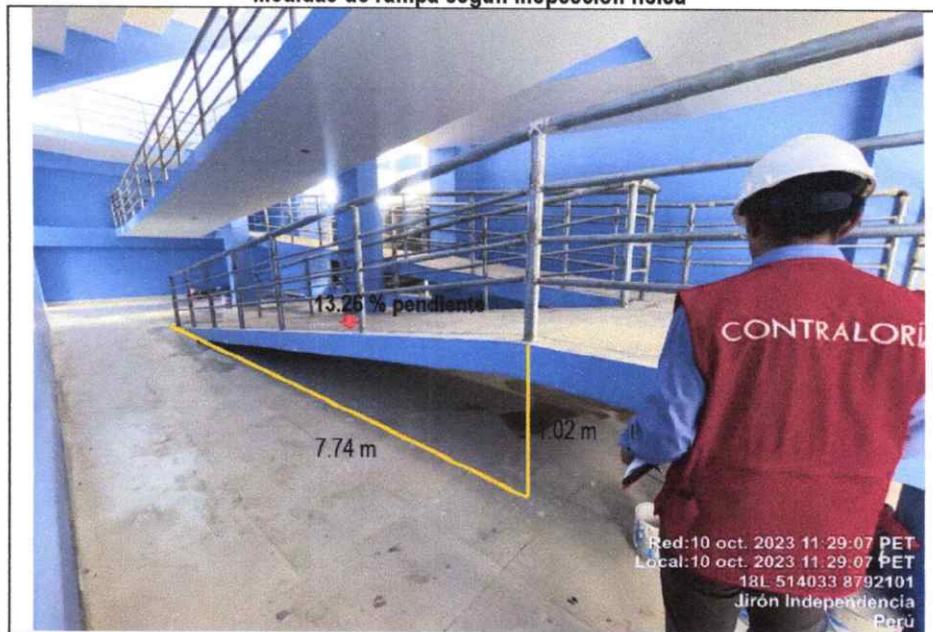
**Imagen n.º 7**  
**Medidas de rampa según inspección física**

4. EJECUCIÓN DE PARTIDAS EN RAMPA CON PENDIENTE MAYOR A 8%, VULNERA LA NORMA TÉCNICA A. 120 DEL REGLAMENTO NACIONAL DE EDIFICACIONES, Y PONE EN RIESGO LAS CONDICIONES DE ACCESIBILIDAD Y FUNCIONALIDAD.	19

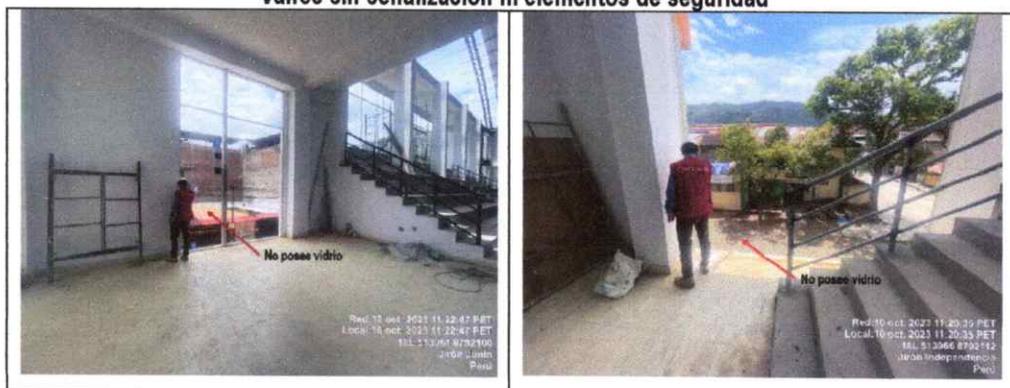
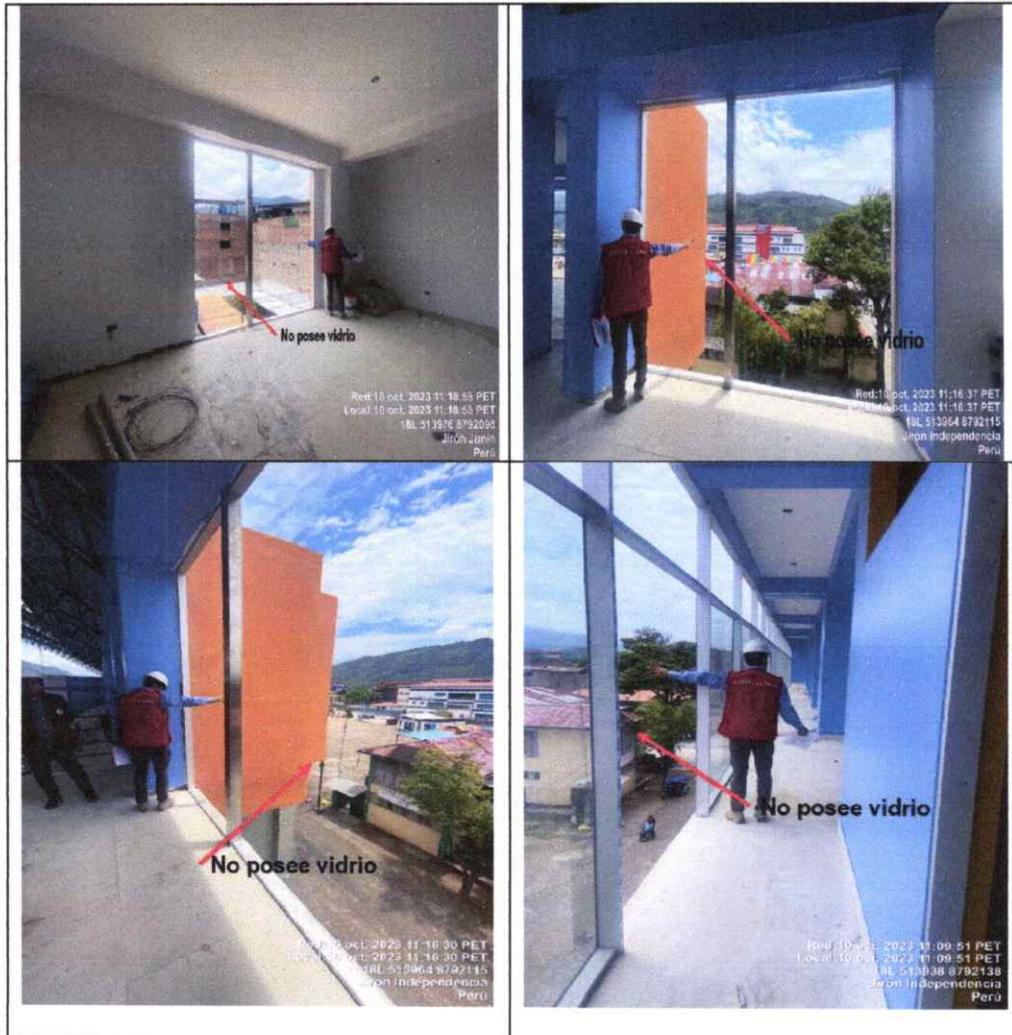
**Panel fotográfico n.° 4**  
**Vanos sin señalización ni elementos de seguridad**

**Comentario:** En el interior de la obra se observó que algunos vanos del del segundo y tercer nivel no contaban con vidrios ni tampoco malla o cinta que evite la caída de personas u objetos, y tampoco cuenta con señalizaciones, poniendo en riesgo la integridad de los trabajadores y transeuntes.

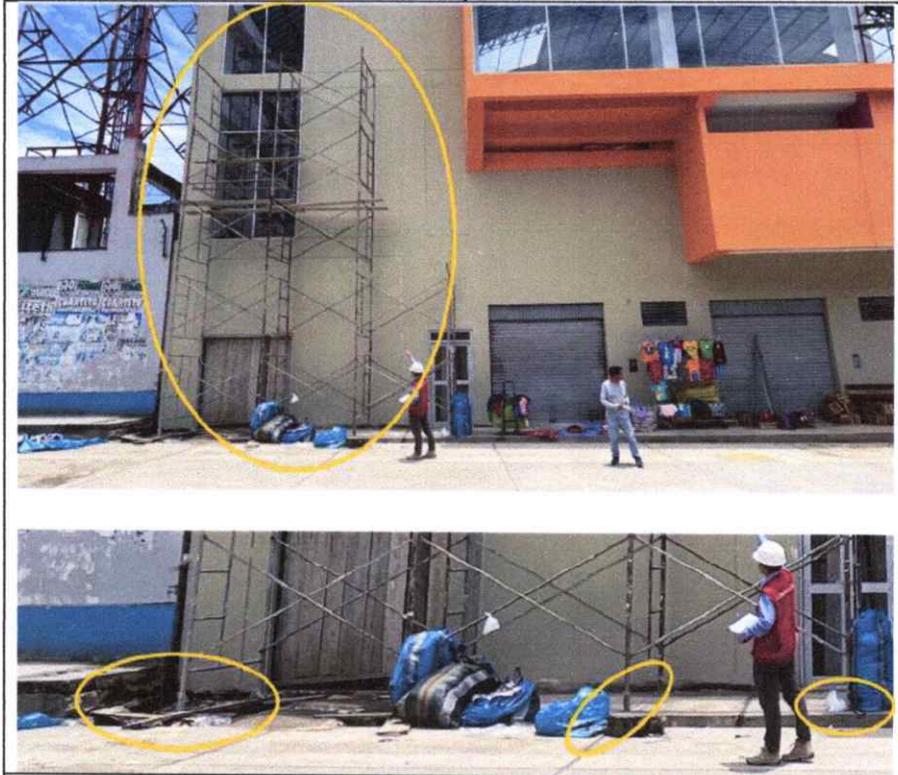
**Panel fotográfico n.º 5**  
**Andamios en vereda peatonal sin señalización**

**Comentario:** En la vereda peatonal, adyacente a la obra, se observó un andamio de cinco niveles, cuyas bases se apoyan directamente sobre la superficie de la vereda, aunque uno de los extremos se apoya en terreno inestable; asimismo, el andamio no se encuentra cercado ni cuenta con señalización que delimite el área de trabajo de la obra, obstaculizando el tránsito peatonal, y pone en riesgo la integridad física de los transeúntes.

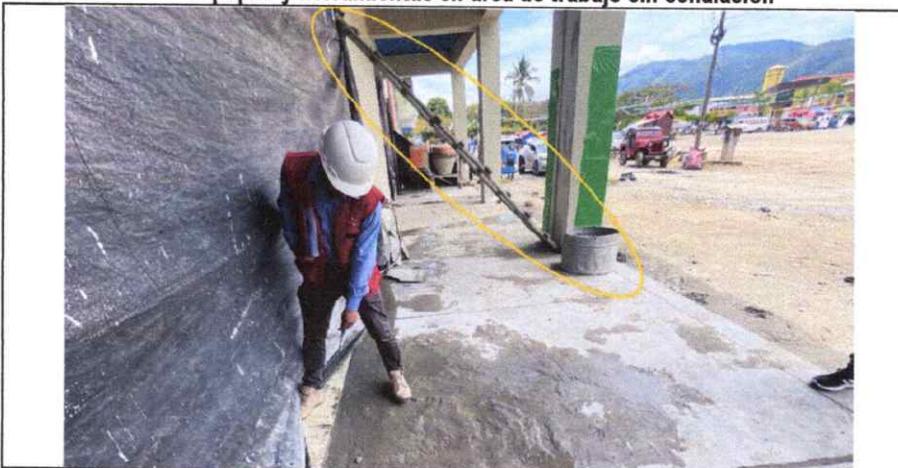
**Panel fotográfico n.º 6**  
**Equipos y herramientas en área de trabajo sin señalización**

**Comentario:** En la zona de ingreso n.º 1 y 2 del coliseo, se observó una mezcladora de concreto tipo trompo, una escalera de madera apoyada sobre el muro, y un recipiente metálico, elementos que no se encuentran cercados ni cuenta con señalización que delimite el área de trabajo de la obra, poniendo en riesgo la integridad de los transeúntes.

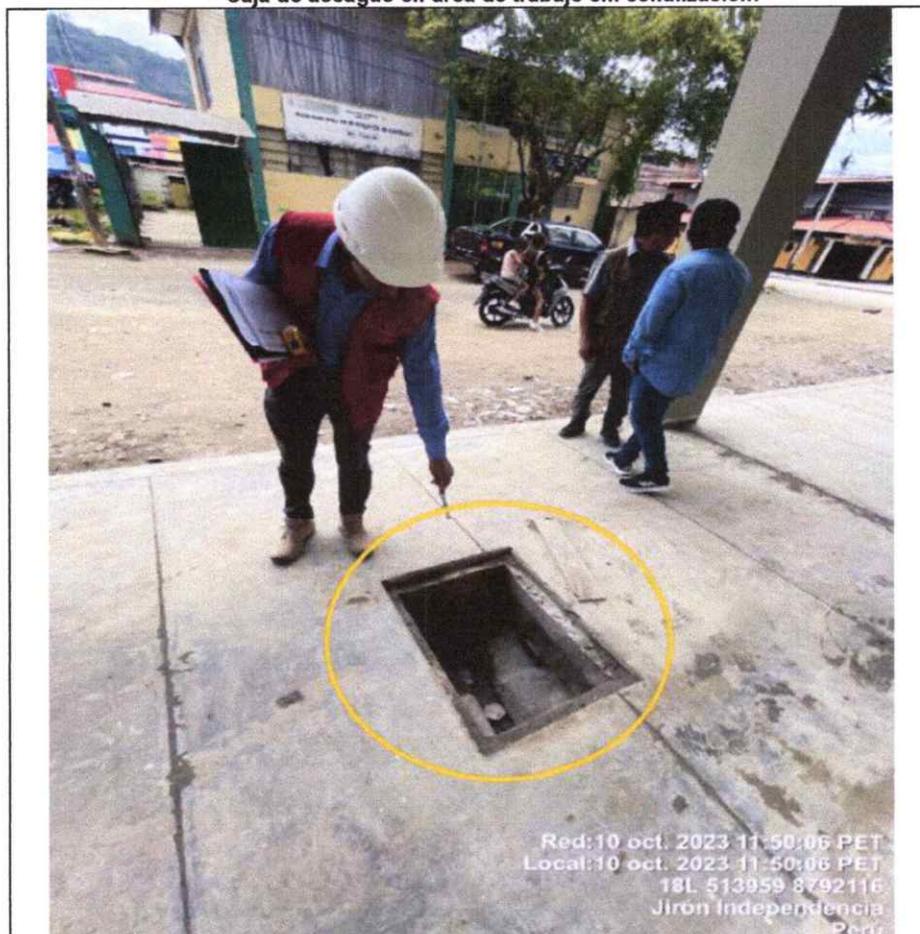
**Panel fotográfico n.º 7**  
**Caja de desagüe en área de trabajo sin señalización.**

**Comentario:** En la zona de ingreso n.º 1 y 2 del coliseo se observó una caja de desagüe sin tapa, a pesar de ello no contaba con cerco ni señalización; poniendo en riesgo la integridad física de los transeúntes.
